# Asbestinventarisatetest

Engelstraat 63, 8211 Zedelgem

Attestnummer : **20250204-000340.000**

Uitgegeven op : **04.02.2025**

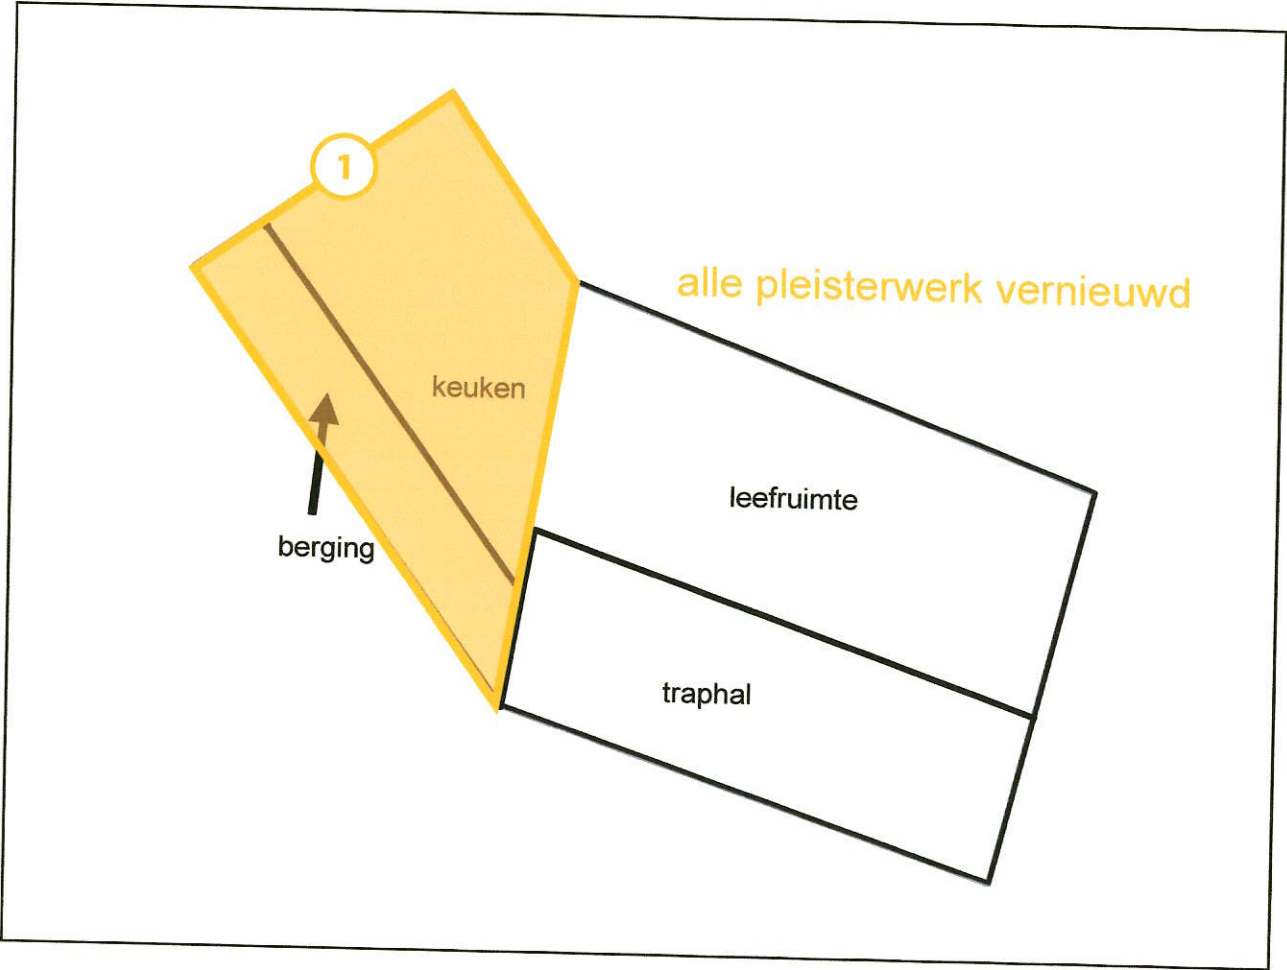
Plan 1.1: gelijkvloers

| Beschrijving | Type | Actie |
|---|---|---|
| 1. uitbouw | Uitsluiting | - |
| 3. pleisterwerk | Advies | - |

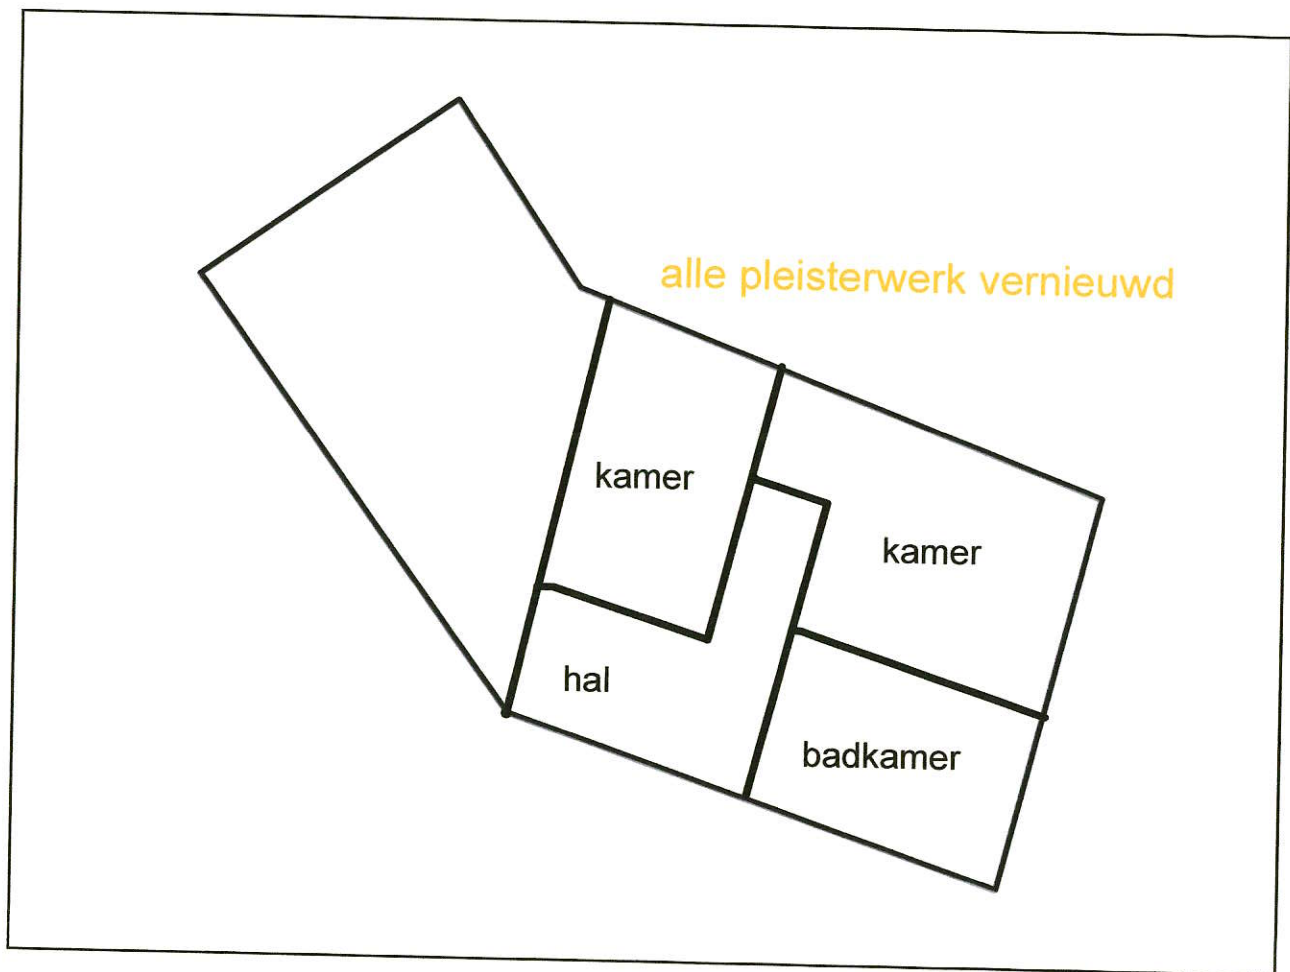
## Plan 1.2: verdiep 1

| Beschrijving | Type | Actie |
|---|---|---|
| 3. pleisterwerk | Advies | - |

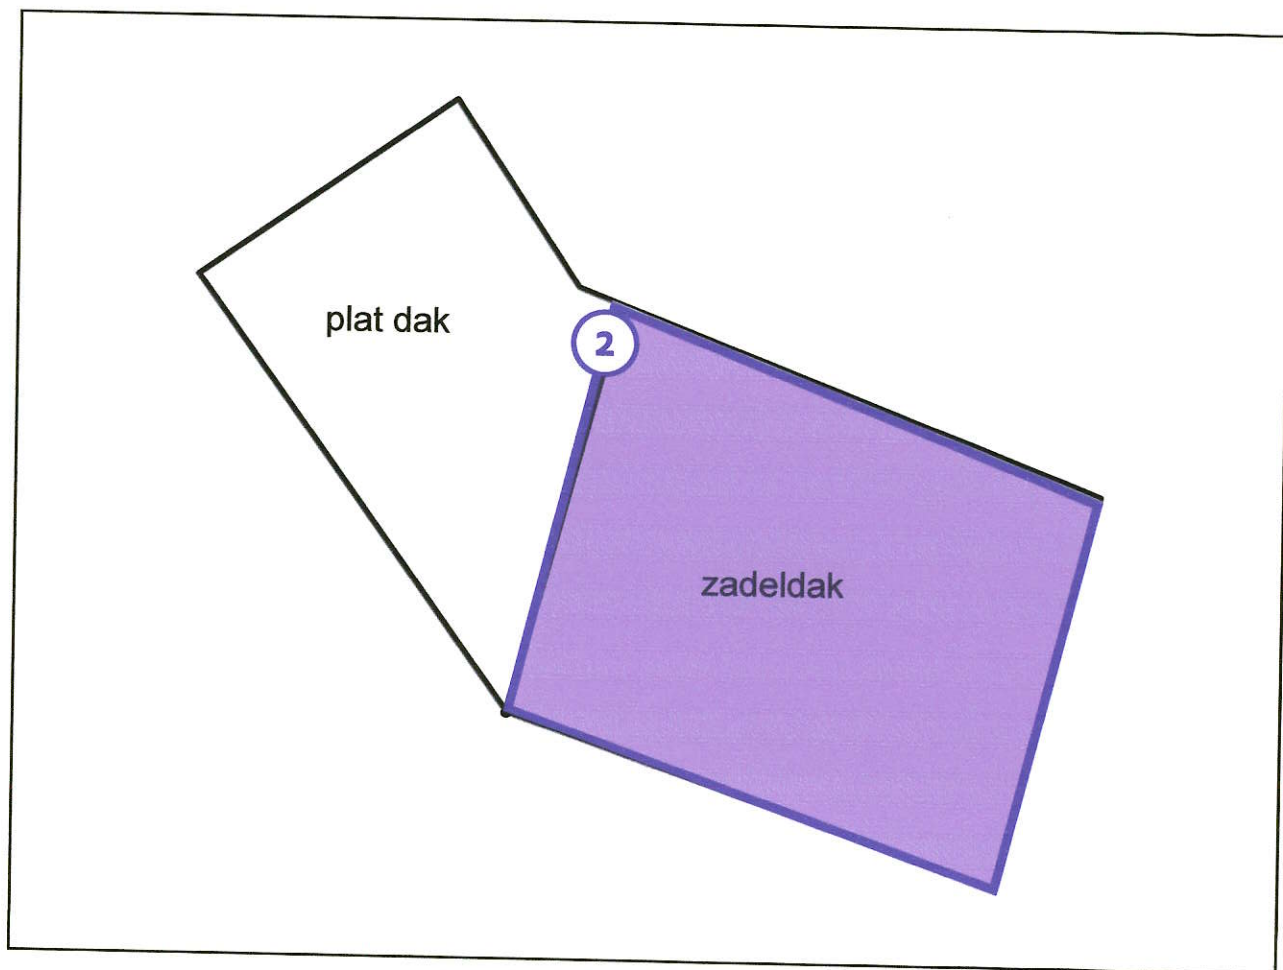
## Plan 1.3: dakenplan

| Beschrijving | Type | Actie |
|---|---|---|
| 2. nieuw dak | Advies | - |

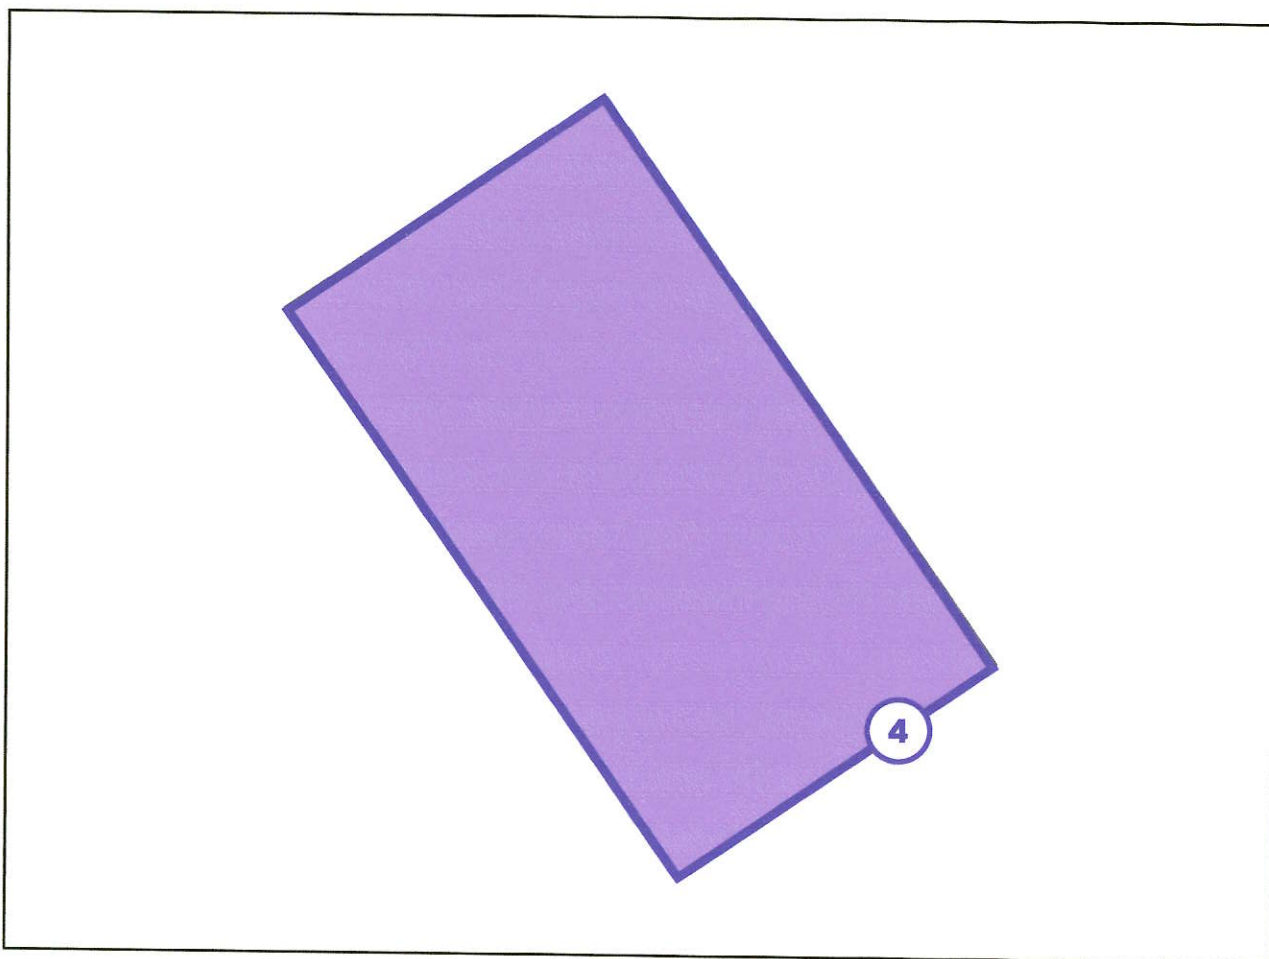
## Plan 2.1: tuinhuis plan

| Beschrijving | Type | Actie |
|---|---|---|
| 4. dak tuinhuis | Advies | - |

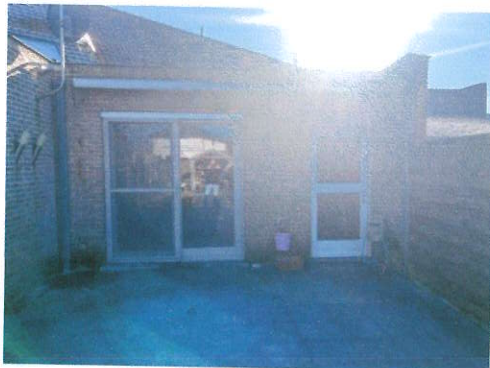
Situeringsfoto

Bouwjaar: 2011

*Constructies gebouwd vanaf 2001 moeten niet onderzocht worden*

Tijdens de renovatiewerken werd ook nog een stuk bijgebouwd. De gebruikte materialen worden geacht asbestvrij te zijn.

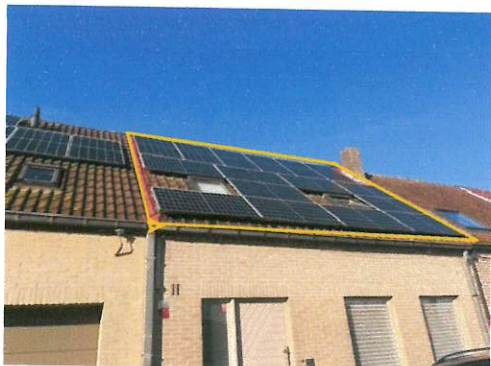
## Fiche 2: nieuw dak

Het dak werd volledig vernieuwd tijdens de renovatiewerken. De gebruikte materialen worden geacht asbestvrij te zijn.

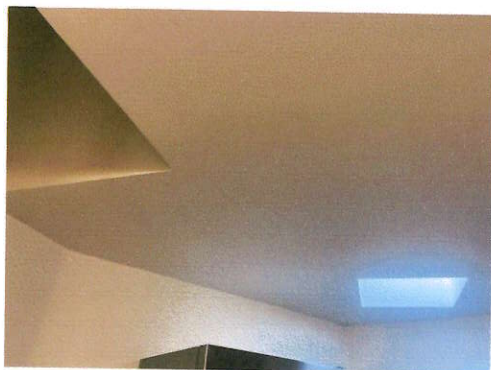
## Fiche 3: pleisterwerk

De woning werd in verschillende fases gerenoveerd. Tijdens de laatste fase (2011) werd het pleisterwerk vernieuwd. Alle gebruikte materialen na 2001 worden geacht asbestvrij te zijn.

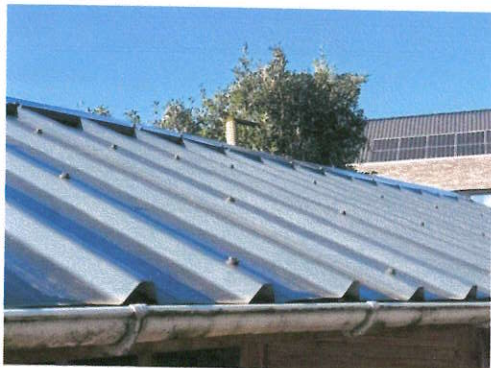
## Fiche 4: dak tuinhuis

Dak tuinhuis bestaat uit niet asbesthoudend metaal.

Vaststelling & expertise (niet-asbestverdacht)
