# Asbestinventarisatetest

Galgestraat 73, 3803 Sint-Truiden

Attestnummer : **20260826-000129.000**

Uitgegeven op : **26.08.2026**

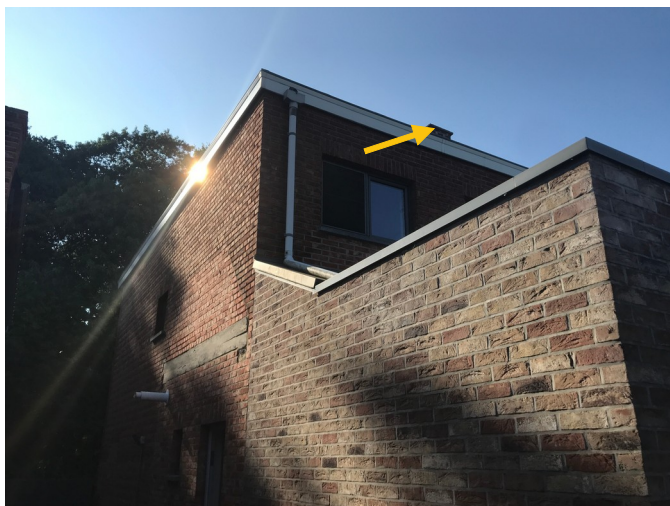
*Situeringsfoto*

### Tijdelijke beperking

**Reden:** Het te onderzoeken materiaal situeert zich hoger dan 3,50 m te rekenen vanaf een veilige ondergrond

**Uitleg van de asbestdeskundige:** De schouw bevat binnenin mogelijk een asbestcement rookgaskanaal. Laat dit onderzoeken bij eventuele werken.

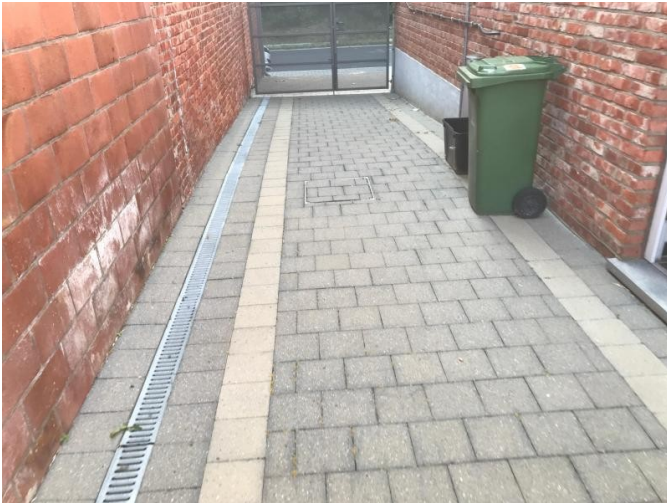
*Situeringsfoto*

#### Tijdelijke beperking

**Reden:** niet bereikbaar, buizen liggen in de grond

**Uitleg van de asbestdeskundige:** De buizen zijn niet inspecteerbaar want ze zitten in de grond

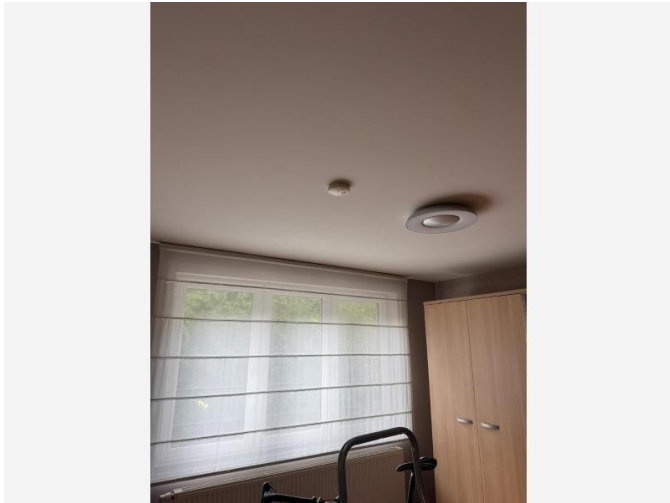
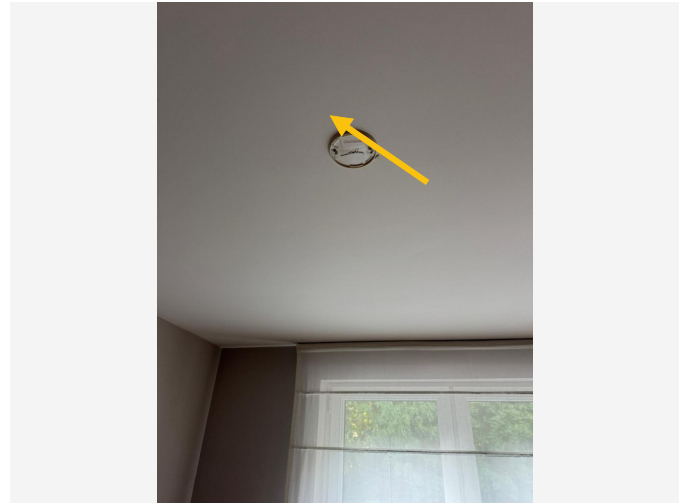
## Fiche 4: Pleisterwerk plafonds

Geen asbest

| # | Type | Referentie | Resultaat |
|---|---|---|---|
| 4.1 | Mengmonster | pleister plafond | Geen asbest |

| Opmerking | <p>De hoeveelheid is een zo nauwkeurig mogelijke opmeting. Hieraan kunnen evenwel geen rechten worden ontleend. Waar mogelijk, wordt staalname uitgevoerd conform het inspectieprotocol: in een droge ruimte zoals een slaapkamer, in een natte ruimte zoals een keuken of badkamer, in een traphal en in een stookruimte.</p> <p>Stookruimte ligt in kelder (geen pleisterwerk aan plafond in kelder dus geen staalname)</p> |

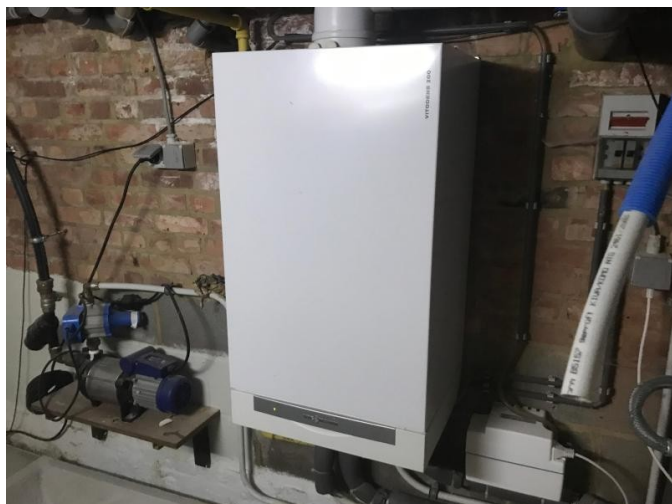
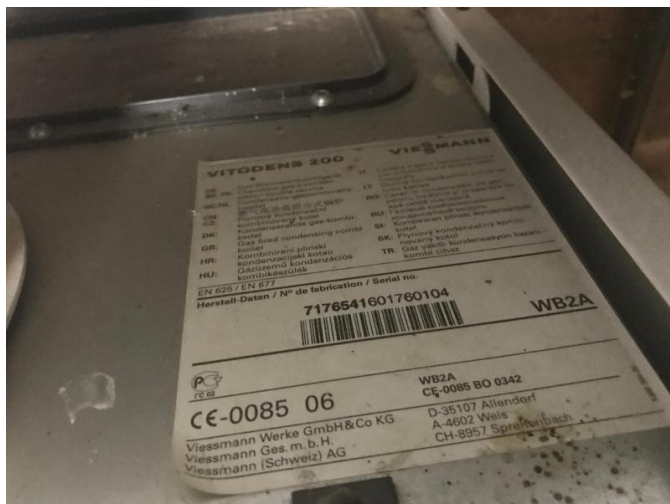
## Fiche 5: dichting verwarmingsketel

Geen asbest

| Opmerking | <p>Verwarmingsketel Viessmann Vitodens 200 (bouwjaar 2006)</p> <p>De aanwezige verwarmingsketel betreft een Viessmann Vitodens 200, geïdentificeerd via het serienummer 7176541601760104.</p> <p>Op basis van de serienummerstructuur en gekende Viessmann-reeksindelingen wordt dit toestel geplaatst in de productie jaren rond 2006.</p> <p>Ketels uit deze periode behoren tot de moderne generatie gascondensatietoestellen, geproduceerd ruim na het Europese asbestverbod (1998). Viessmann past in deze toestellen geen asbesthoudende dichtingen, pakkingen, isolatie of andere componenten toe.</p> <p>Conclusie volgens inspectieprotocol:</p> <p>De Vitodens 200 (bouwjaar 2006) bevat geen asbestverdachte materialen en wordt in het asbestattest opgenomen als asbestvrij, zonder nood aan staalname.</p> |

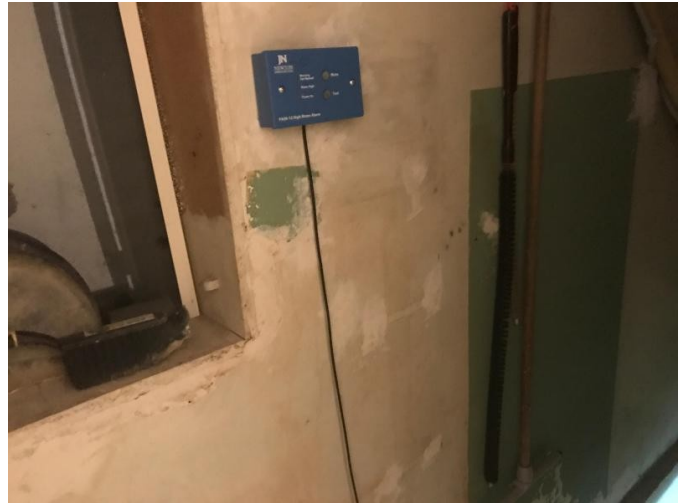
Geen asbest

| # | Type | Referentie | Resultaat |
|---|---|---|---|
| 6.1 | Mengmonster | pleister kelder | Geen asbest |

| Opmerking | <p>Tijdens de inspectie werd vastgesteld dat het kelderpleister een andere opbouw en korrelstructuur had dan het pleisterwerk in de rest van de woning. Omdat afwijkende pleisterstructuren steeds afzonderlijk beoordeeld moeten worden, werd een extra staal genomen dat representatief is voor deze specifieke toepassing.</p> <p>Verwarmingsketel aanwezig in kelder dus staalname stooklokaal representatief voor pleister</p> |

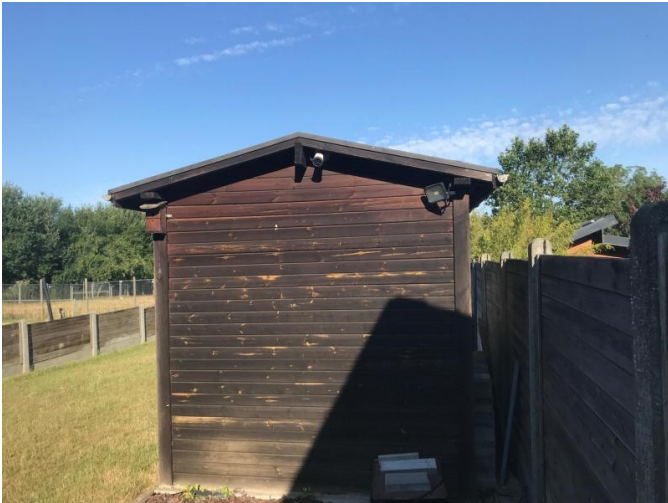
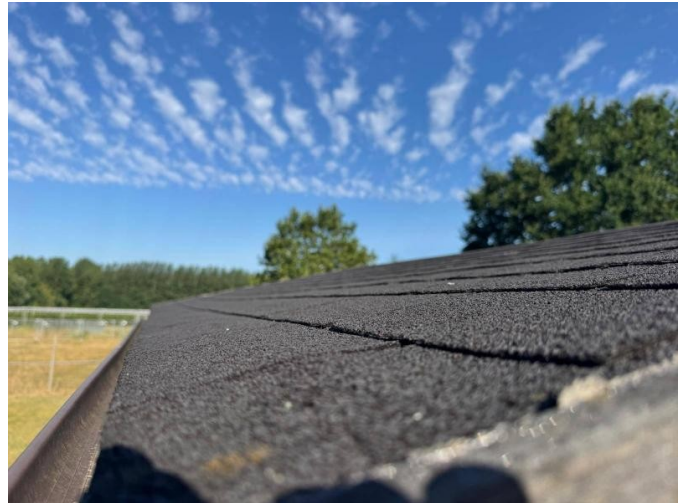
## Fiche 7: roofing tuinhuis

Geen asbest

| # | Type | Referentie | Resultaat |
|---|---|---|---|
| 7.1 | Puntmonster | roofing tuinhuis | Geen asbest |

| Opmerking | <p>De dakbedekking van het tuinhuis bestaat uit roofing, een materiaal dat binnen het Inspectieprotocol als asbestverdacht wordt beschouwd.</p> <p>Er werd een staalname uitgevoerd op de dakdichting.</p> <p>De laboratoriumanalyse was negatief, waardoor de roofing niet-asbesthoudend wordt geregistreerd in het asbestattest.</p> |

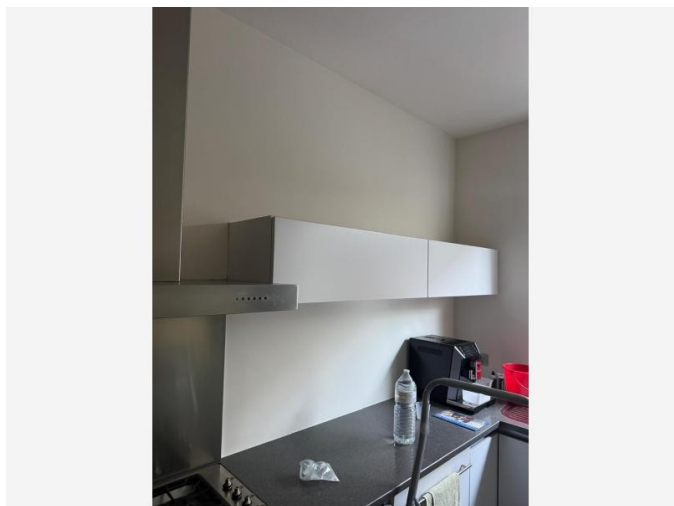
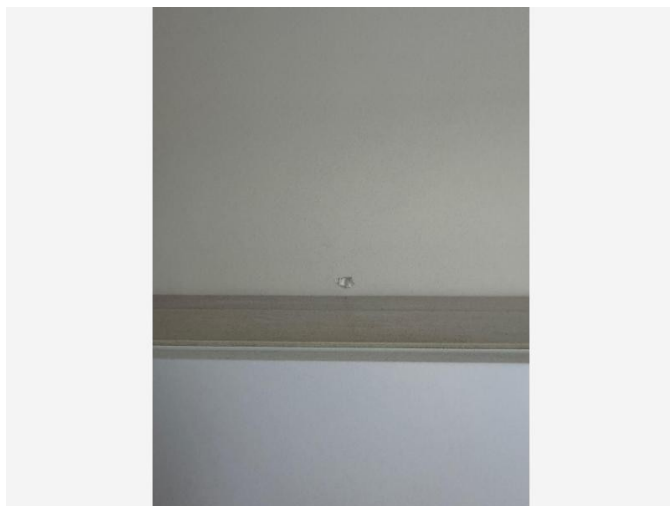
## Fiche 8: Pleisterwerk wanden

Geen asbest

| # | Type | Referentie | Resultaat |
|---|---|---|---|
| 8.1 | Mengmonster | Pleister muur | Geen asbest |

| Opmerking | De hoeveelheid is een zo nauwkeurig mogelijke opmeting. Hieraan kunnen evenwel geen rechten worden ontleend. Waar mogelijk, wordt staalname uitgevoerd conform het inspectieprotocol: in een droge ruimte zoals een slaapkamer, in een natte ruimte zoals een keuken of badkamer, in een traphal en in een stookruimte. |

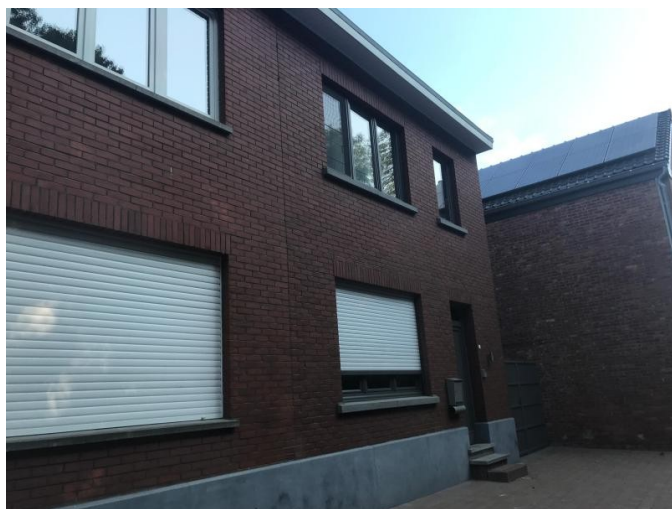
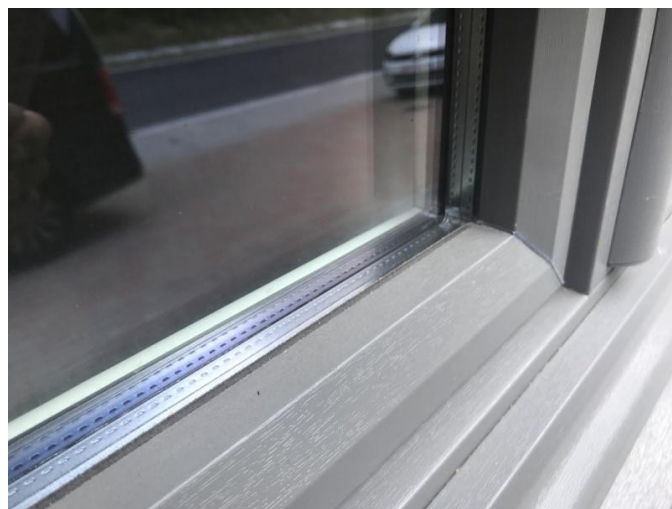
### Fiche 9: Kit aan de ramen

| Beschrijving | Notitie | Terug te vinden op plannen |
|---|---|---|
| Fiche 9: Kit aan de ramen | De kit aan de ramen is niet asbestverdacht. | - |

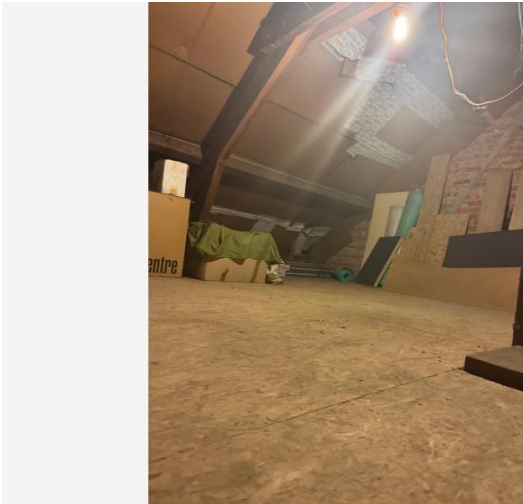
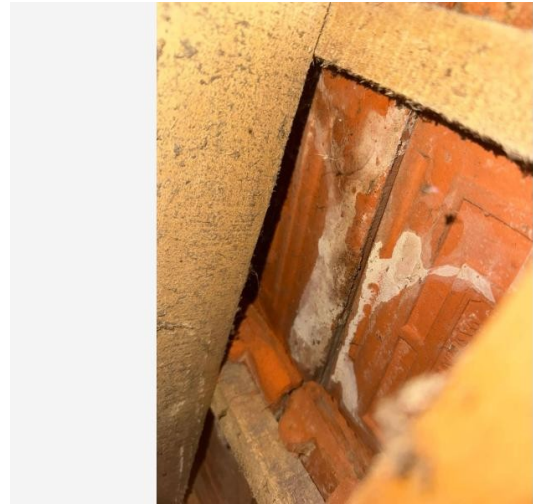
## Fiche 10: Dakbedekking

| Beschrijving | Notitie | Terug te vinden op plannen |
|---|---|---|
| Fiche 10: Dakbedekking | De dakbedekking van het hoofdgebouw bestaat uit dakpannen, een materiaal dat volgens het Inspectieprotocol niet asbestverdacht is. Binnen het inspecteerbare bereik zijn geen aanwijzingen aanwezig voor onderliggende of aansluitende toepassingen die binnen de risicoperiode vallen. De achterbouw is voorzien van een EPDM-dakbedekking, een modern synthetisch rubberproduct dat geen asbest bevat. Beide dakopbouwen worden daarom als niet-asbestverdacht beoordeeld." | Plan 1.9: gevel rechts |

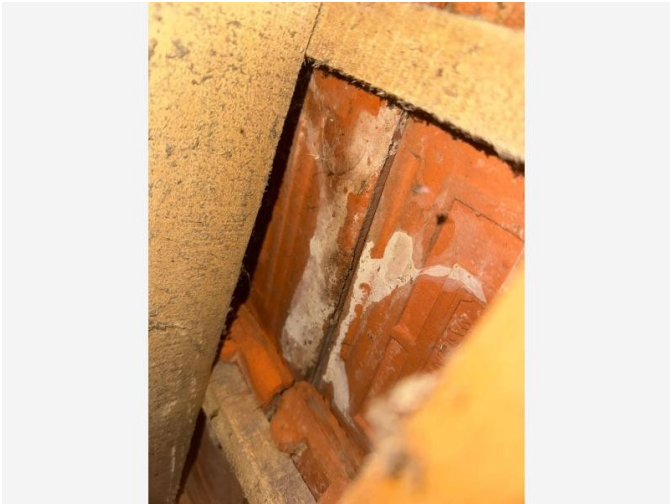
## Fiche 13: onderdak

| Beschrijving | Notitie | Terug te vinden op plannen |
|---|---|---|
| Fiche 13: onderdak | <p>Onderdak oude bouwdeel &amp; achterbouw</p> <p>Oud bouwdeel (hoofdwoning – dakconstructie vóór 2000)</p> <p>Bij inspectie van het oude gedeelte van de woning werd vastgesteld dat er geen onderdak aanwezig is.</p> <p>De dakstructuur bestaat uit zichtbare kepers/spanten met dakpannen, zonder folie, plaatmateriaal of andere onderdaklagen.</p> <p>Conform het Inspectieprotocol wordt een ontbrekend onderdak niet als asbestverdacht beschouwd, aangezien er geen materiaal aanwezig is dat asbest kan bevatten.</p> <p>Achterbouw (na 2000 – EPDM dakbedekking)</p> <p>De achterbouw werd geplaatst na 2000 en is voorzien van een EPDM-dakbedekking.</p> <p>EPDM is een modern synthetisch rubberproduct dat geen asbest bevat.</p> <p>Er is geen onderdak zichtbaar onder de EPDM-laag, en de dakopbouw bestaat uit recente materialen die niet asbestverdacht zijn volgens het Inspectieprotocol.</p> | - |
