# Asbestinventarisatattest

Zepperenweg 171, 3800 Sint-Truiden

Attestnummer : 20260701-000079.000

**Niet-asbestveilig**

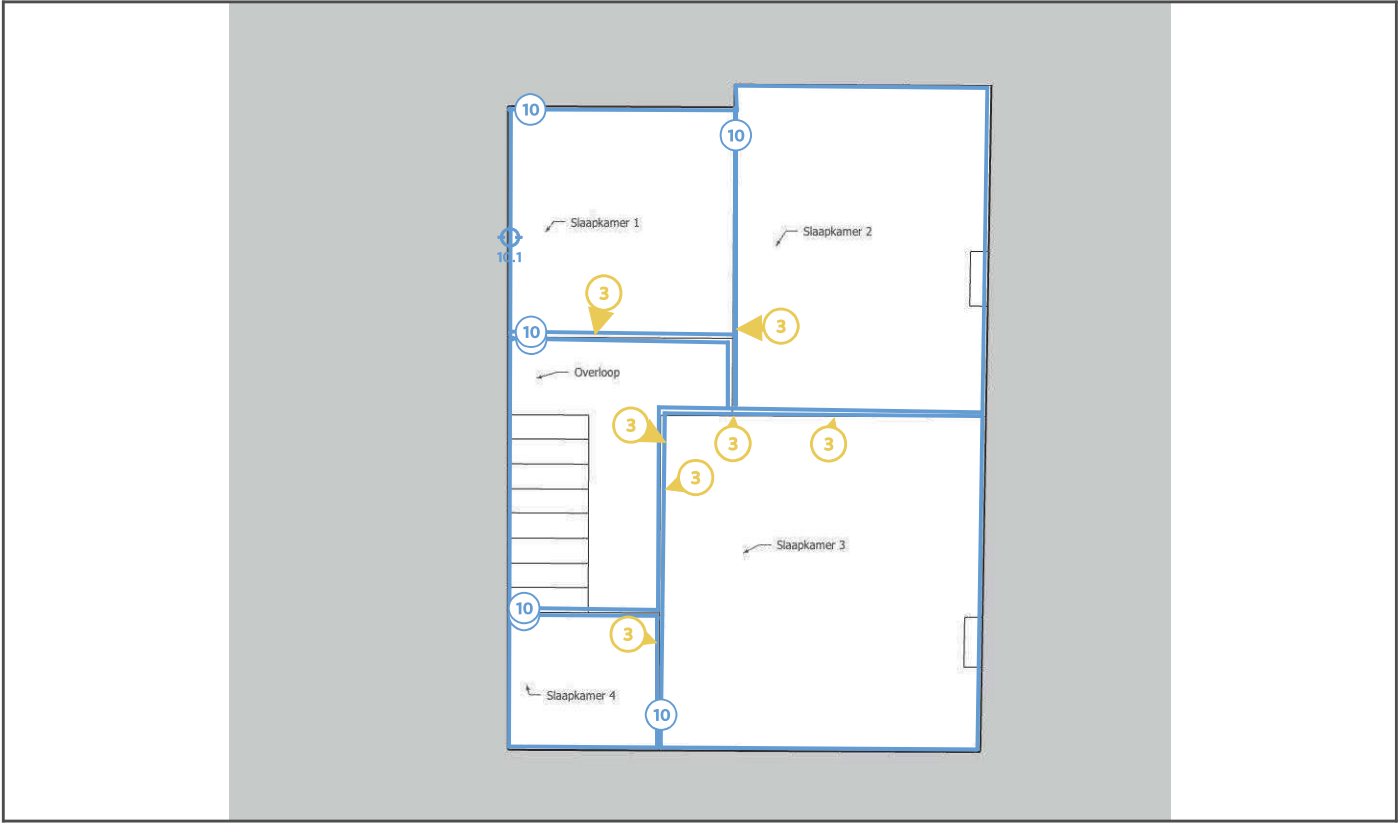
## Plan 1.2: Bovenverdieping

| Beschrijving | Type | Actie |
|---|---|---|
| 3. Schakelaars, stopcontacten en lampfittingen | Asbestmateriaal | Zorgvuldig beheren |

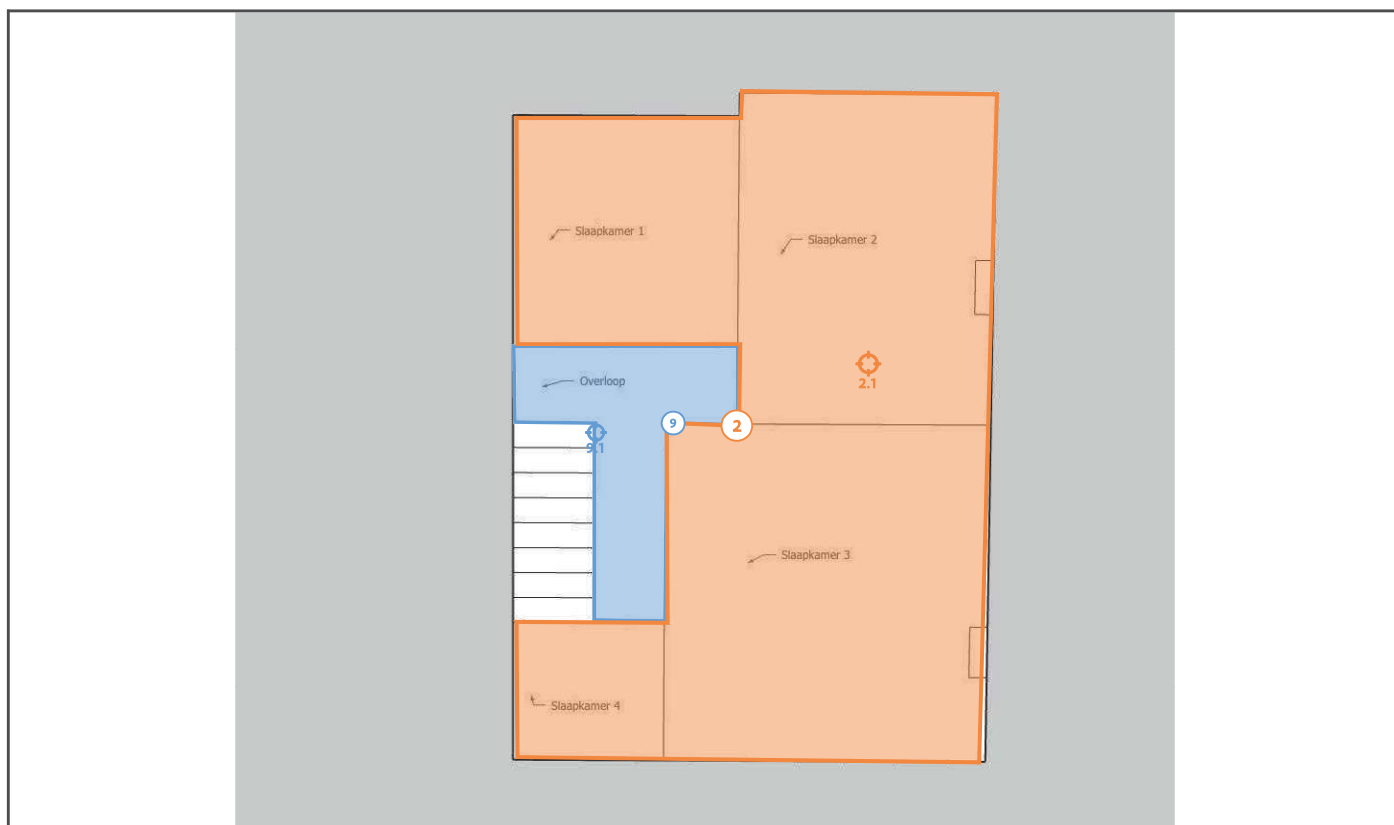
## Plan 1.3: Bovenverdieping

| Beschrijving | Type | Actie |
|---|---|---|
| 2. Vloerzeil kamers | Asbestmateriaal | <a href="#">Verwijderen</a> |
| 9. Vloerzeil gang | Geen asbest | - |

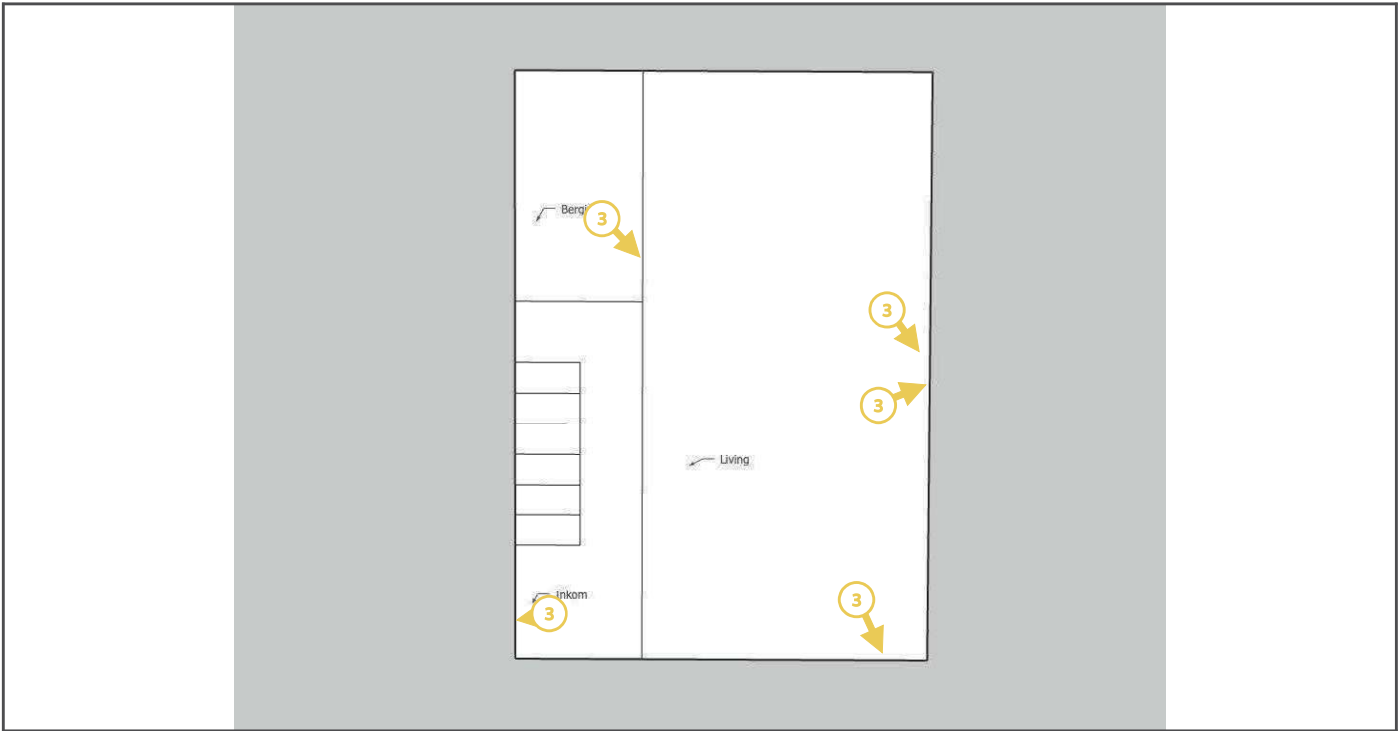
# Plan 1.6: benedenverdieping kopie kopie

| Beschrijving | Type | Actie |
|---|---|---|
| 3. Schakelaars, stopcontacten en lampfittingen | Asbestmateriaal | Zorgvuldig beheren |

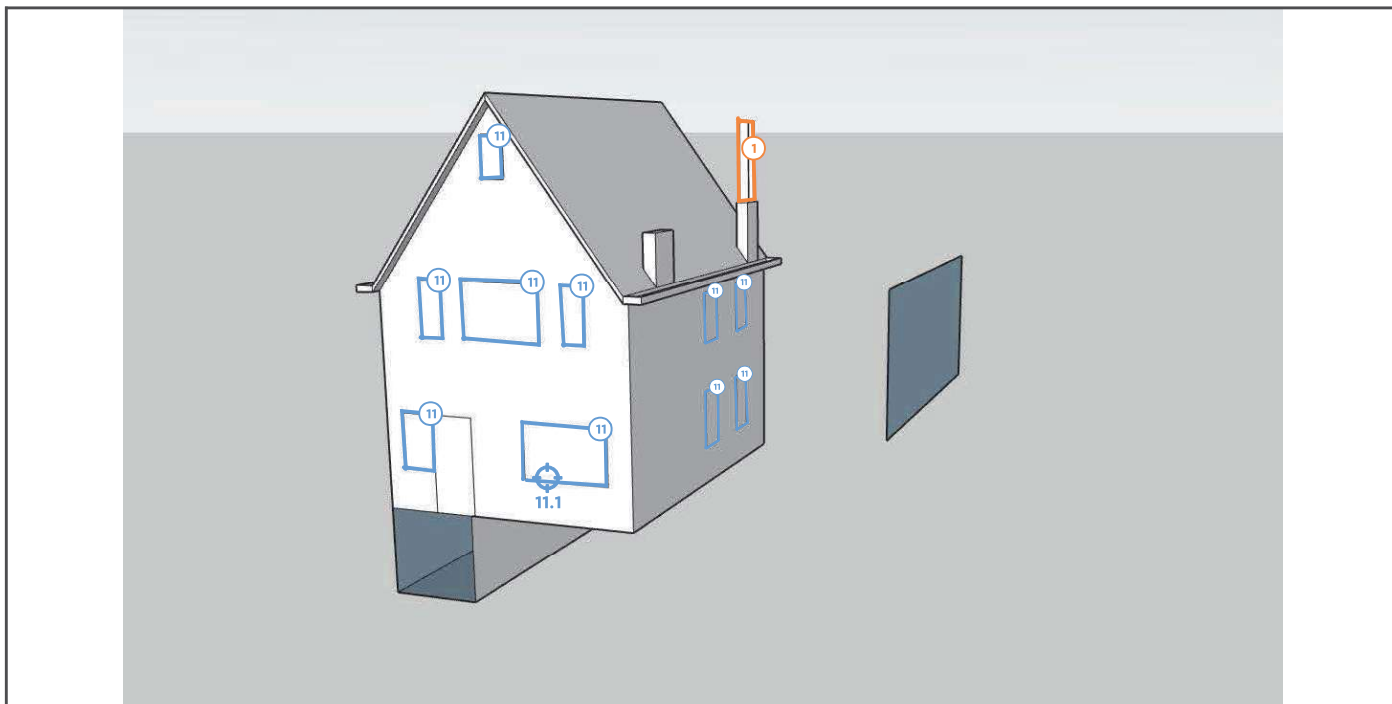
## Plan 1.9: Voorzijde

| Beschrijving | Type | Actie |
|---|---|---|
| 1. Buizen in vezelcement op schoorsteen | Asbestmateriaal | Verwijderen |

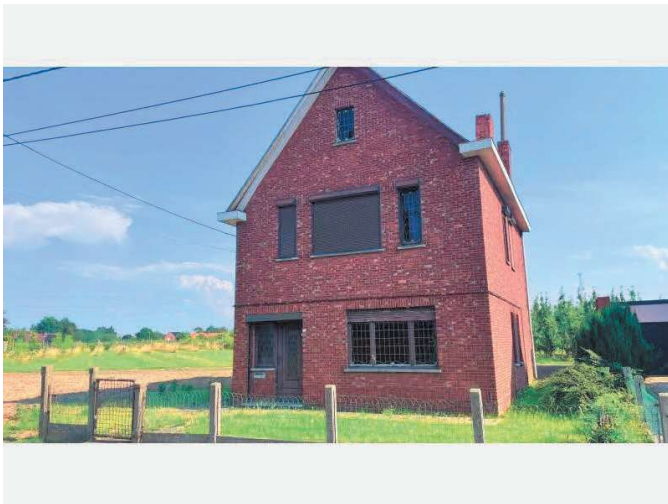
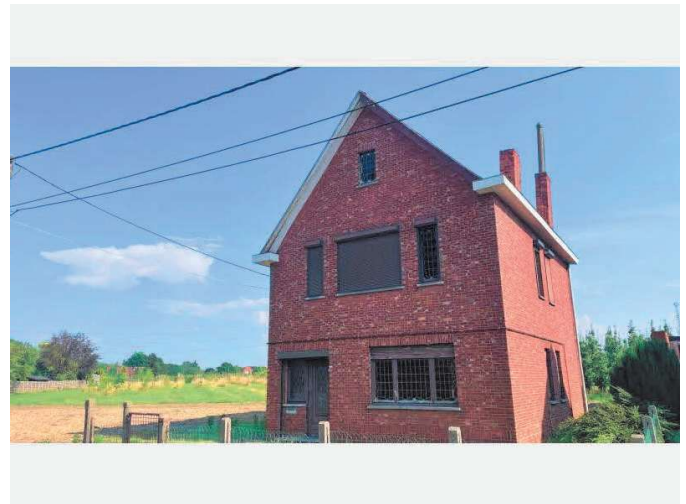
Het asbestmateriaal valt onder de mijlpaal van 2034.

Verwijderen

| Eindbeoordeling materiaalarisico | Laag materiaalarisico en/of verlaagde kans op vezelvrijgave |

| Toestand van het materiaal | Licht beschadigd, licht verweerd. Intacte calciumsilicaatplaat of materiaal met categorie 3-gebondenheid |

| Beschrijving | Buizen in vezelcement op schoorsteen |
| Identificatiemethode | <p>De asbestdeskundige beoordeelt het materiaal als asbestverdacht en dus asbesthoudend, en dit zonder monstername.</p> <p>Motivatie: Er is een onderzoeksbepanking die monstername verhindert; De ruimte of het materiaal bevindt zich hoger dan 3,5 meter vanaf een vaste ondergrond.</p> |

- Zorg voor een veilig beheer. Vermijd het beschadigen van het asbestmateriaal. Controleer de toestand jaarlijks op wijzigingen.
- Voer bijkomende staalname(s) uit.

- Eenvoudige handelingen: mag via doe-het-zelf of door werknemer(s) met opleidingsattest eenvoudige handelingen  
Eenvoudige handelingen: mag via doe-het-zelf of door werknemer(s) met opleidingsattest eenvoudige handelingen

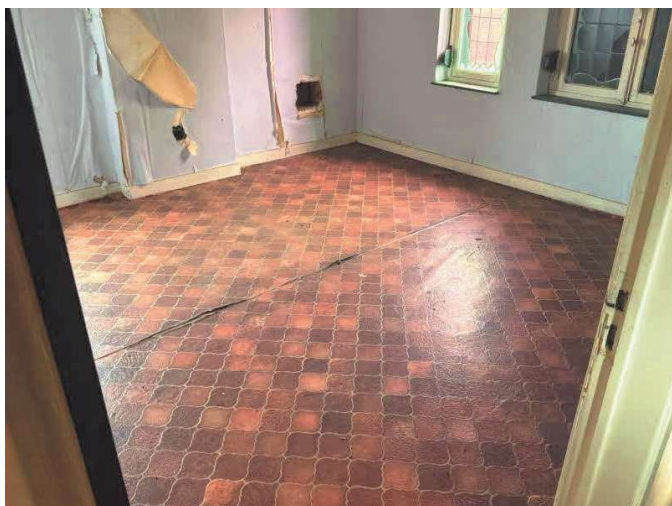
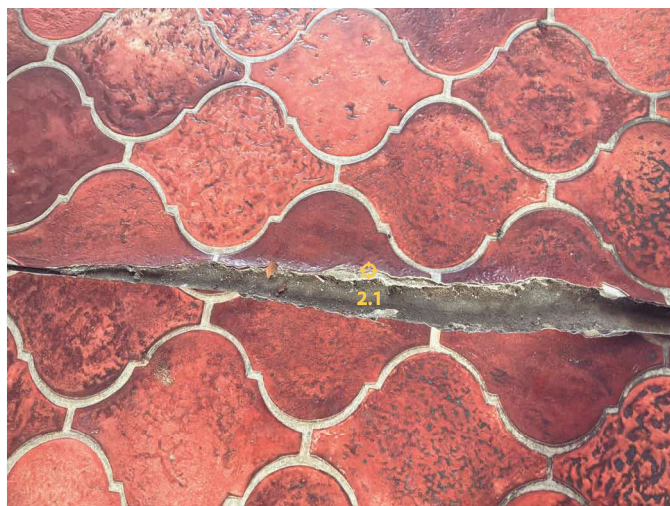
Het asbestmateriaal valt onder de mijlpaal van 2034.

Verwijderen

| Eindbeoordeling materiaalrisico | Verhoogd materiaalrisico en/of verhoogde kans op vezelvrijgave |

| Gebondenheid | Categorie 2: niet-hechtgebonden met matrix |
| Toestand van het materiaal | Licht beschadigd, licht verweerd. Intacte calciumsilicaatplaat of materiaal met categorie 3-gebondenheid |

| # | Type | Referentie | Resultaat |
|---|---|---|---|
| 2.1 | Puntmonster | MM004 | Chrysotiel |

| Beschrijving | Vloerzeil kamers |

- Zorg voor een veilig beheer. Vermijd het beschadigen van het asbestmateriaal. Controleer de toestand jaarlijks op wijzigingen.
- Verwijder dit asbestmateriaal zo snel mogelijk. Volg de toestand goed op.

- Hermetische zone (erkend asbestverwijderaar)  
Hermetische zone (erkend asbestverwijderaar) Deze toepassing kan enkel door een erkende asbestverwijderaar via de methodiek van hermetische zone verwijderd worden omdat verwijdering via de methodiek van eenvoudige handelingen en/of couveusezakmethode niet mogelijk is; en er automatisch een verhoogd risico op vrijgave van asbestvezels (max. concentratie 0,01 vezels/cm - CODEX Art. VI.3-54) ontstaat. (Bron: CODEX - Art. VI.3-61.- par 1.). Elke betrokken persoon moet steeds gepaste persoonlijke beschermingsmiddelen (volgelaatsmasker met filter handschoenen+ spatpak) dragen. Deze kunnen in de meeste gevallen afgehaald worden in een recyclagepark of betere DHZ zaak. Verder moet hij ook een douche-unit ter beschikking hebben. Voor verdere info kan men steeds terecht op de site van Ovam <https://ovam.vlaanderen.be/voorzorgsmaatregelen-bij-asbestverwijdering> of "Toelichting" achteraan beschreven in het asbestattest, waar de methodieken asbestverwijdering worden toegelicht.

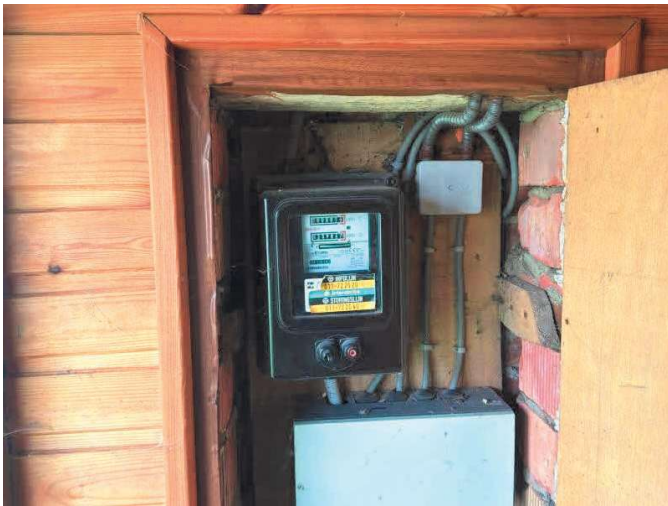
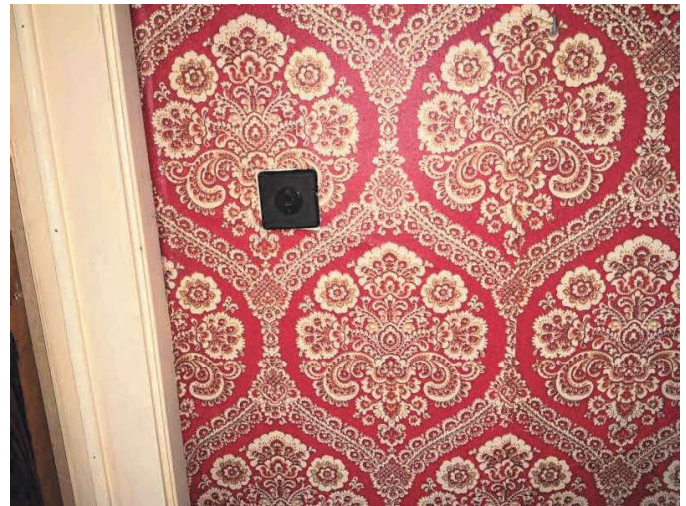
Het asbestmateriaal valt onder de mijlpaal van 2040.

Zorgvuldig beheren

| Eindbeoordeling materiaalarisico | Zeer laag materiaalarisico en/of zeer lage kans op vezelvrijgave |

| Toestand van het materiaal | Onbeschadigd, niet verweerd |

| Beschrijving | Schakelaars, stopcontacten en lampfittingen |

- Zorg voor een veilig beheer. Vermijd het beschadigen van het asbestmateriaal. Controleer de toestand jaarlijks op wijzigingen.
- Voer bijkomende staalname(s) uit.

- Eenvoudige handelingen: mag via doe-het-zelf of door werknemer(s) met opleidingsattest eenvoudige handelingen
- Eenvoudige handelingen: mag via doe-het-zelf of door werknemer(s) met opleidingsattest eenvoudige handelingen

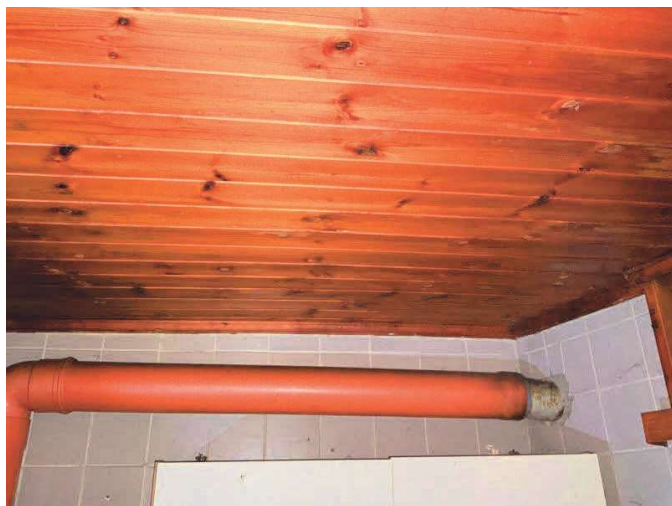
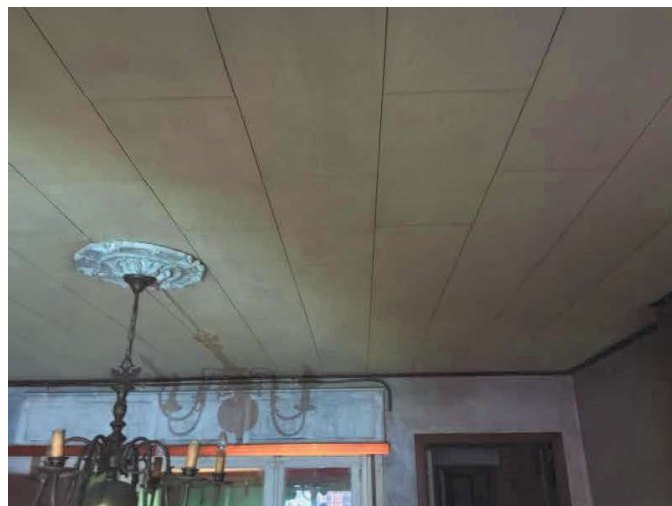
De ADI kan geen uitspraak doen over eventueel onderliggend pleisterwerk.

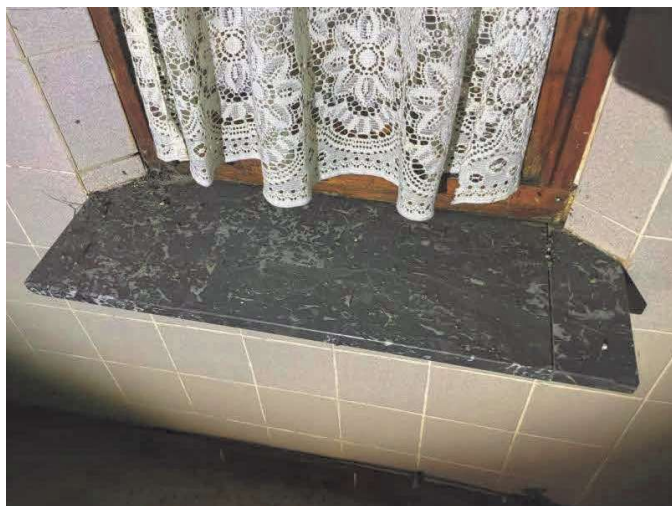
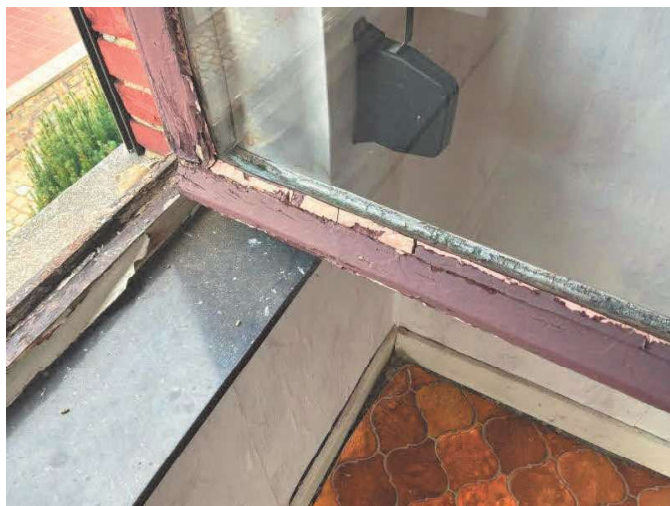
De venstertabletten en dorpels bestaan uit natuursteen.

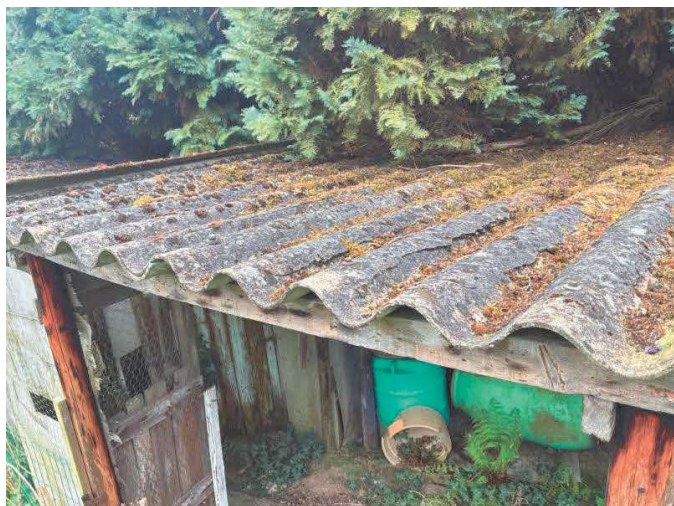
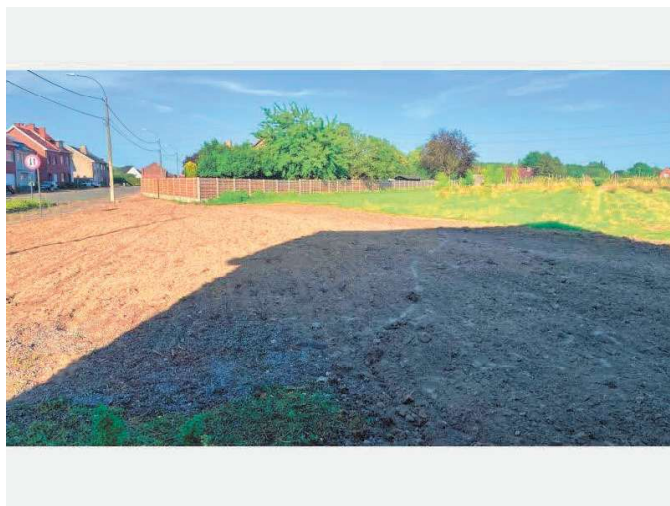
## Fiche 6: Afgebroken stalling

Deze stallen staan nog op geopunt maar zijn onlangs afgebroken. Zie foto's in bijlage.

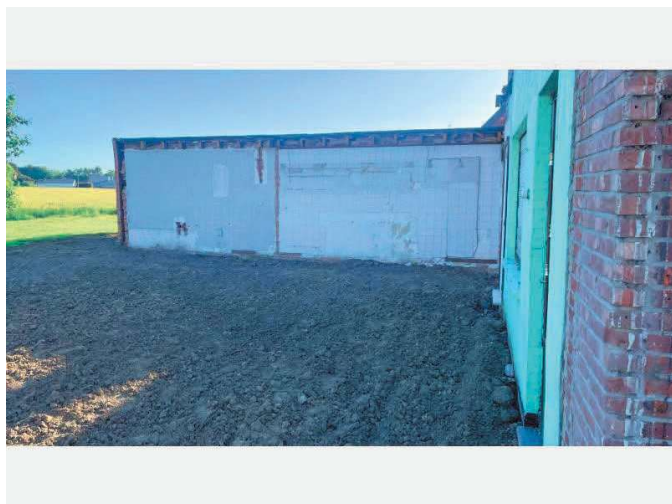
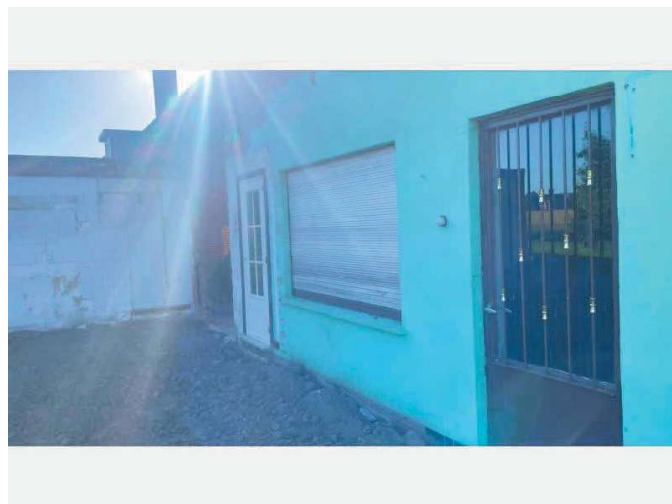
Er kunnen op sommige fiches nog afbeeldingen staan van stallen maar deze zijn recent verwijderd.

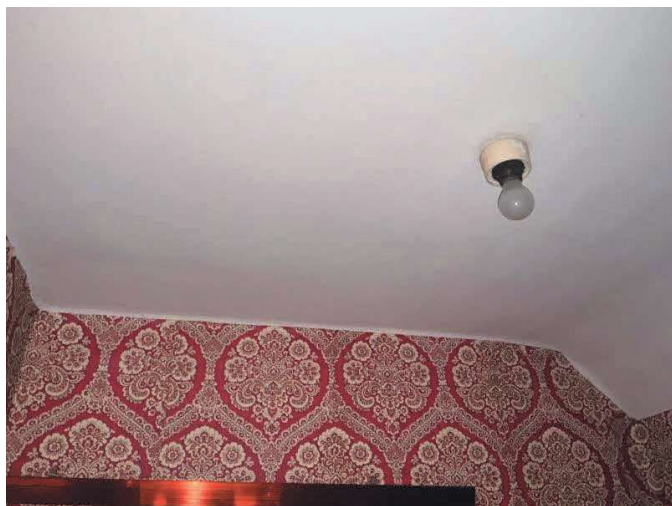
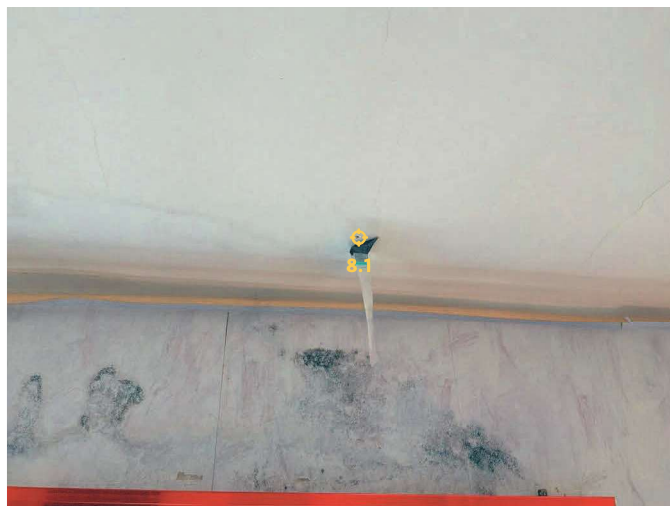
## Fiche 8: Plafondpleister

Geen asbest

| # | Type | Referentie | Resultaat |
|---|---|---|---|
| 8.1 | Mengmonster | MM002 | Geen asbest |

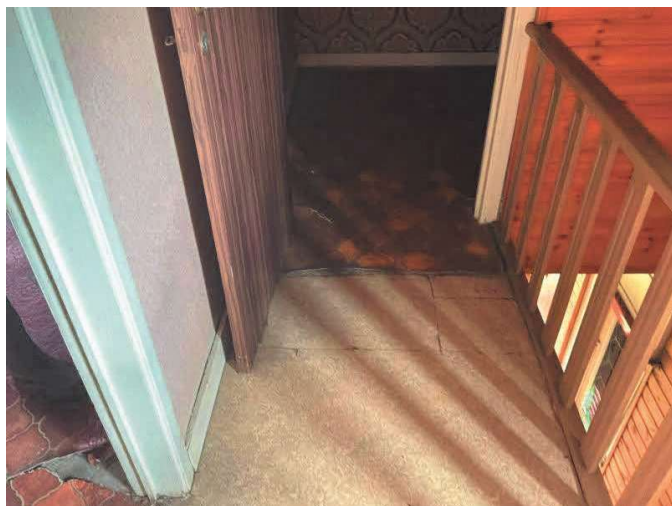
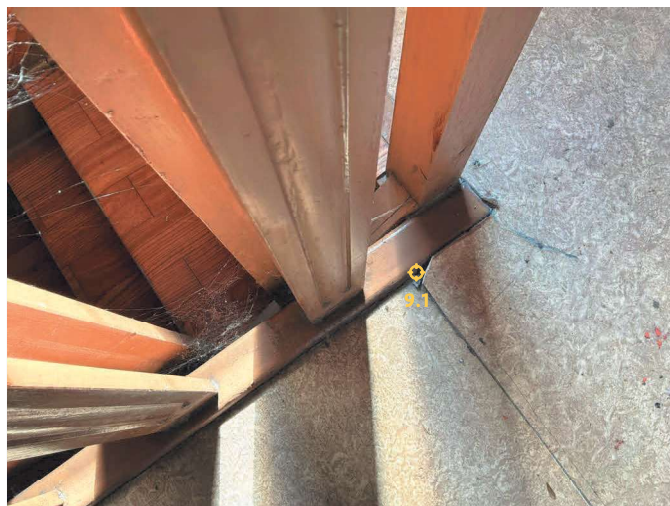
## Fiche 9: Vloerzeil gang

Geen asbest

| # | Type | Referentie | Resultaat |
|---|---|---|---|
| 9.1 | Puntmonster | MM003 | Geen asbest |

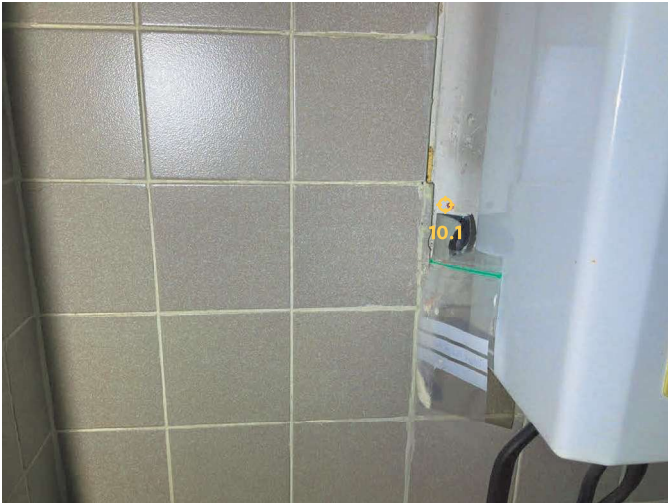
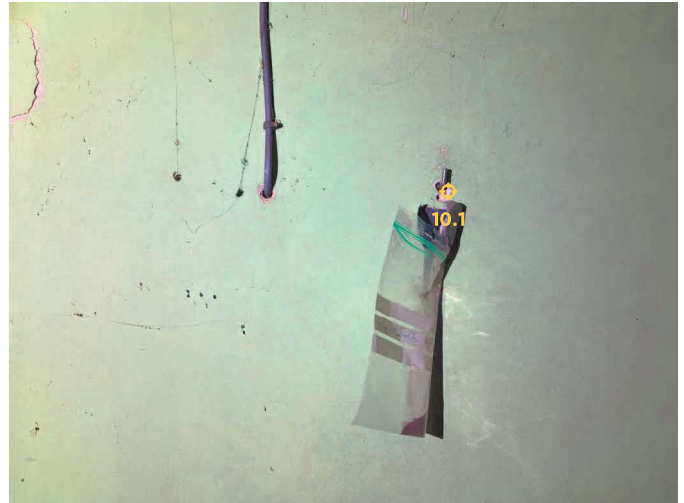
## Fiche 10: Muurpleister

Geen asbest

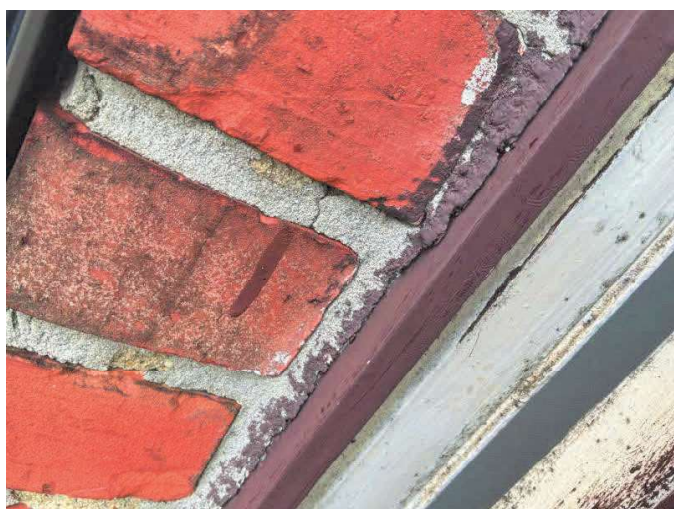
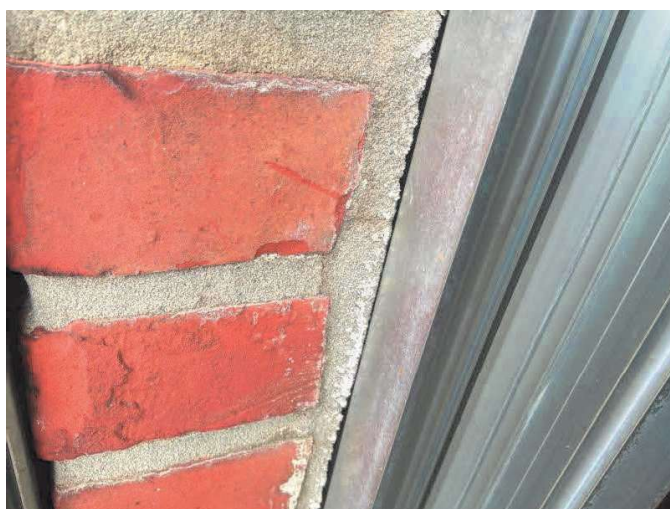
### Fiche 13: Afdichting tussen raamkader en muur.

| Beschrijving | Notitie | Terug te vinden op plannen |
|---|---|---|
| Fiche 13: Afdichting tussen raamkader en muur. | De afdichting tussen raamkader en muur bestaat uit voegwerk. | - |
