# Asbestinventarisatetest

Stationsstraat 17/1, 3800 Sint-Truiden

Attestnummer : **20240924-000129.000**

Uitgegeven op : **24.09.2024**

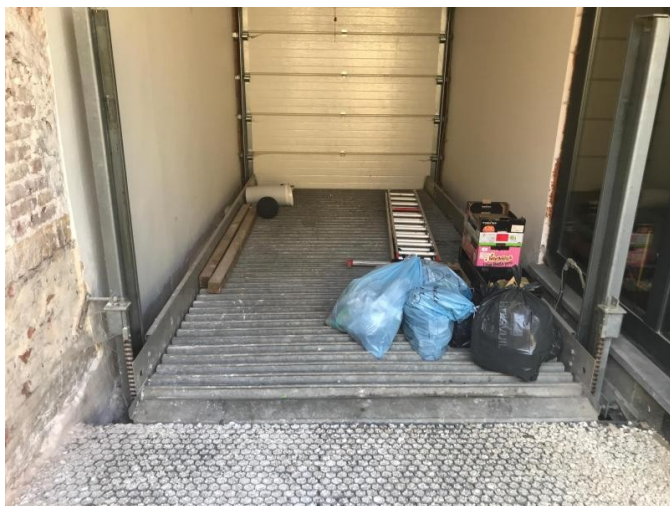
Situeringsfoto

Bouwjaar: 2009

*Constructies gebouwd vanaf 2001 moeten niet onderzocht worden*

| Opmerking | De autolift is van bouwjaar 2009 en bevat dus geen asbeshoudende pakkingen. |

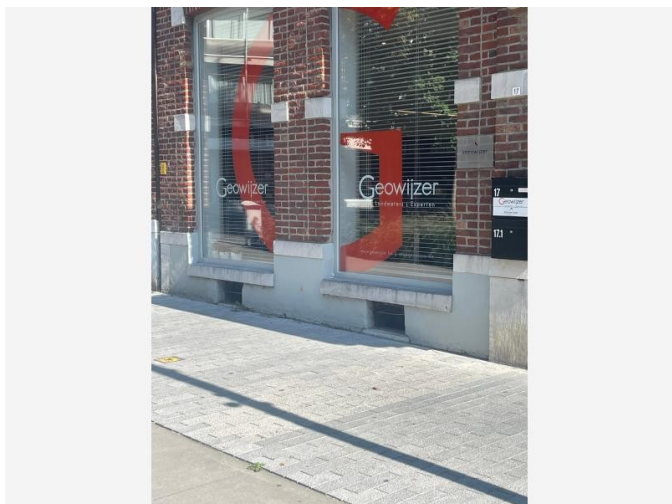
De dorpels zijn van natuursteen.

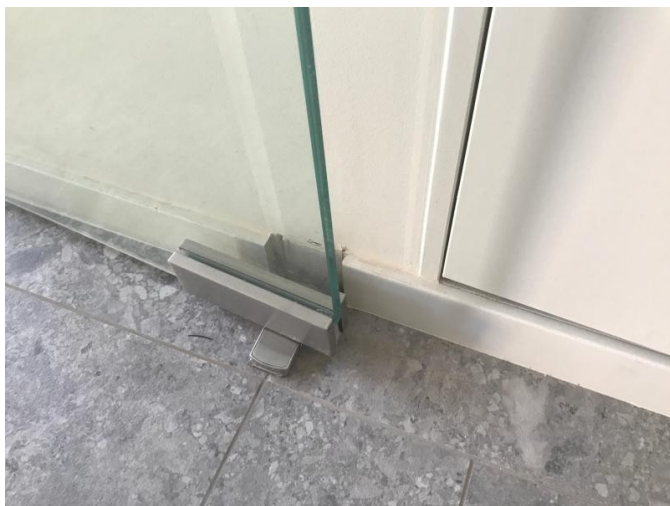
Staalname zonder uitbreiding naar een destructief onderzoek is niet mogelijk. Laat de onderlaag van de tegels onderzoeken bij werken. De tegels zijn nieuw maar geen vaststelling mogelijk naar de onderlaag

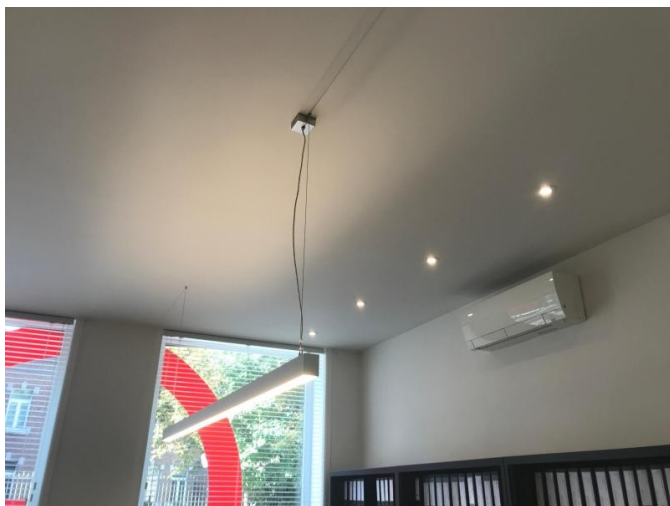
De plafonds werden afgewerkt met niet-asbestverdachte voorzetpanelen die inspectie van de bedekte structuur (opbouw, pleisterwerk) verhinderen.

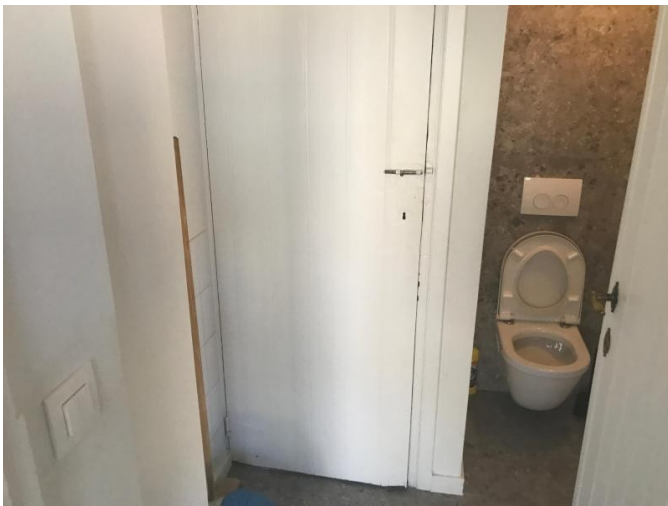
De muren werden afgewerkt met niet-asbestverdachte voorzetpanelen die inspectie van de bedekte structuur (opbouw, pleisterwerk) verhinderen.

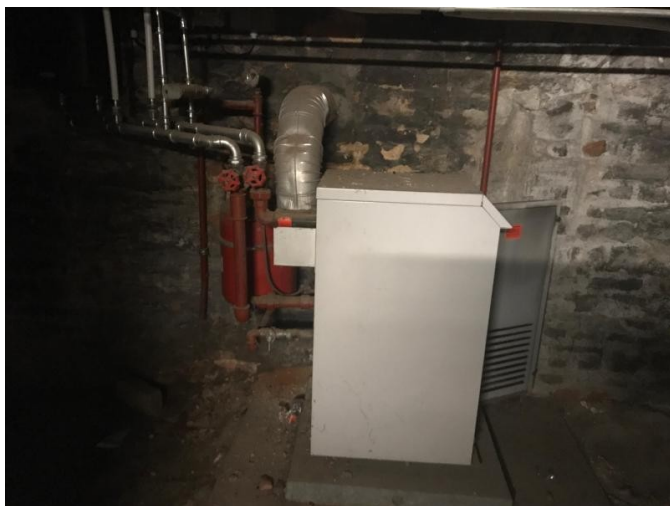
De CV-ketel bevat geen asbesthoudende pakkingen en/of elementen. (info INTECHNIUM IAD-online)

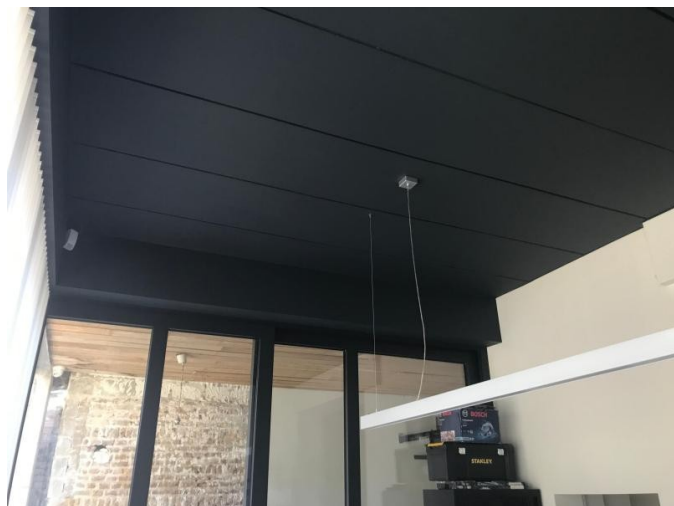
De plafonds werden afgewerkt met betondallen

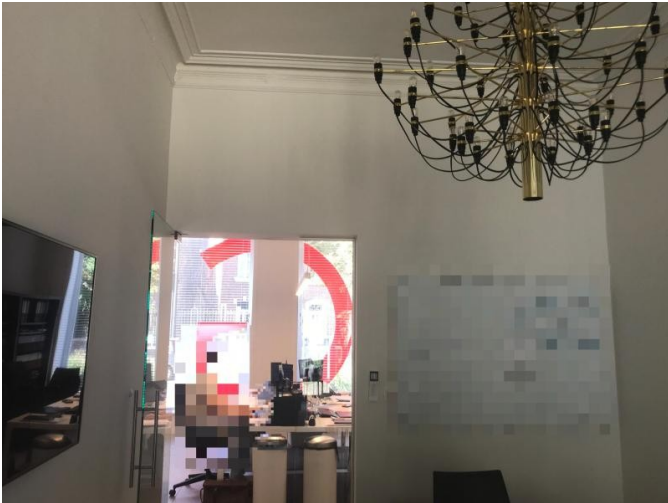
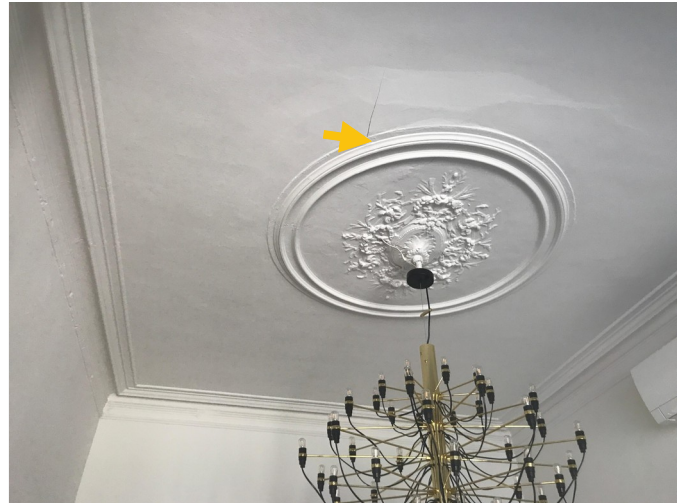
## Fiche 8: Pleisterwerk plafonds

Geen asbest

| # | Type | Referentie | Resultaat |
|---|---|---|---|
| 8.1 | Puntmonster | 27/8 : pleister plafond | Geen asbest |

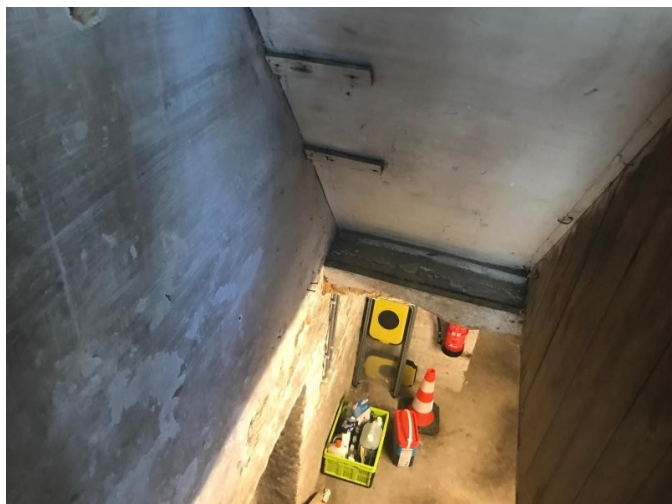
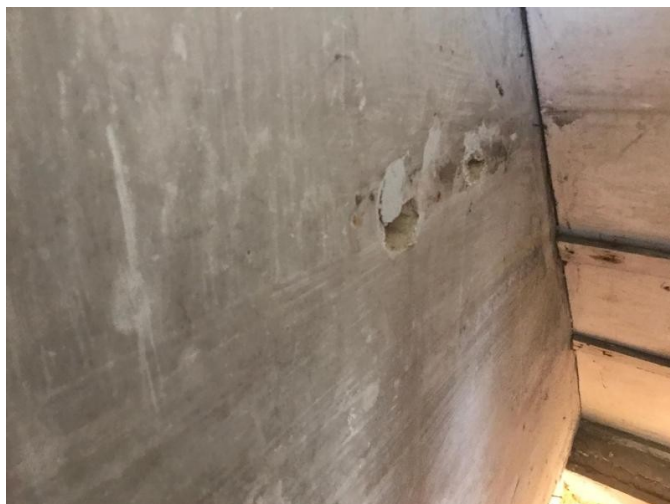
## Fiche 9: Pleisterwerk kelderwand t.h.v. trap

Geen asbest

| # | Type | Referentie | Resultaat |
|---|---|---|---|
| 9.1 | Puntmonster | 27/8 : pleister kelder | Geen asbest |

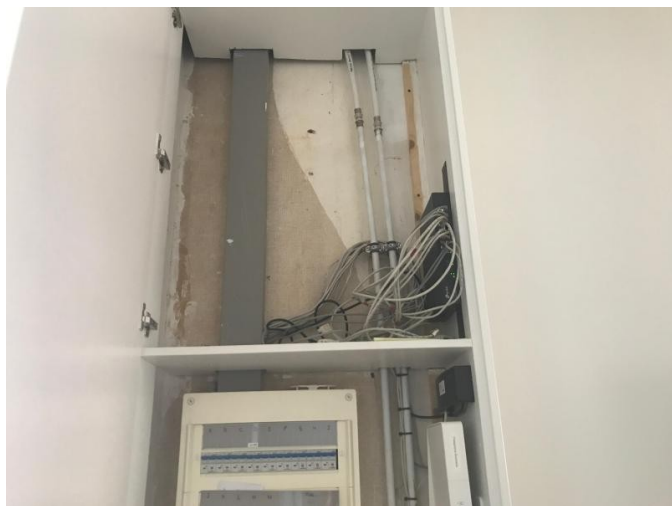
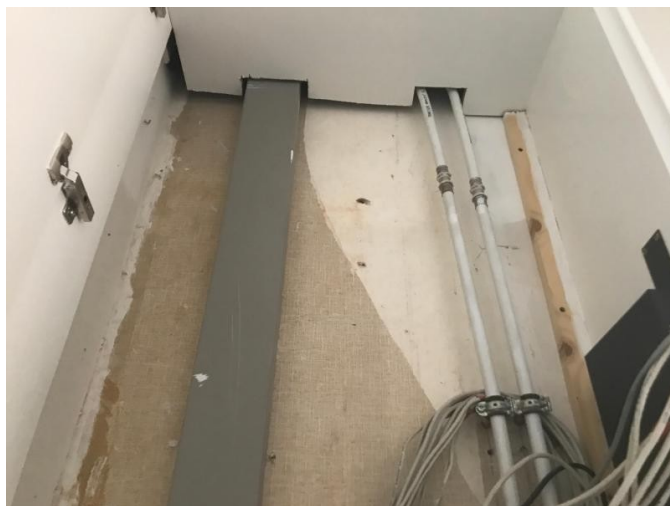
## Fiche 10: Pleisterwerk wanden

Geen asbest

| # | Type | Referentie | Resultaat |
|---|---|---|---|
| 10.1 | Mengmonster | 27/8 : pleister muur | Geen asbest |
