Asbestinventarisatetest

Galgestraat 75, 3803 Sint-Truiden

Attestnummer : 20260614-000089.000

Uitgegeven op : 14.06.2026

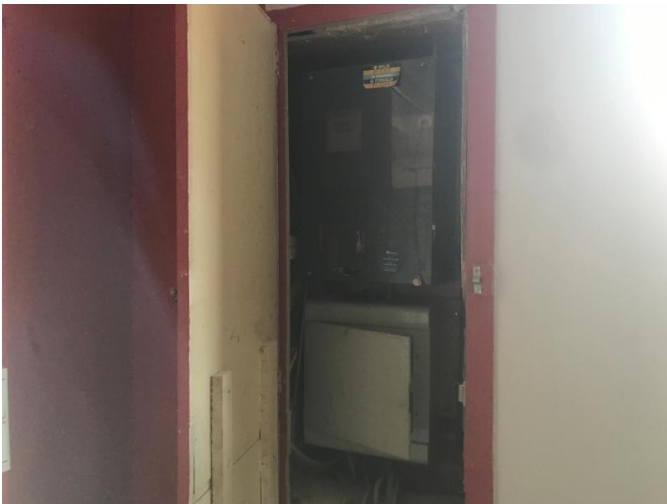
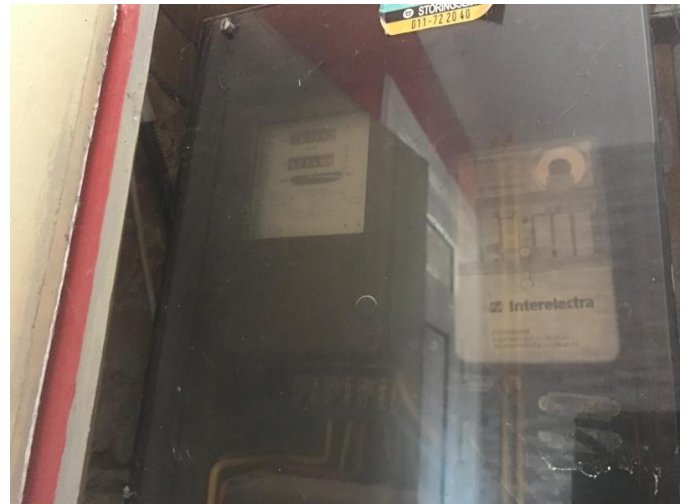
Het asbestmateriaal valt onder de mijlpaal van 2040.

Eindbeoordeling materiaalrisico	Laag materiaalrisico en/of verlaagde kans op vezelvrijgave
---------------------------------	--

Gebondenheid	Categorie 1: hechtgebonden in oorsprong
Asbestsoort (vezeltype)	Crocidoliet aanwezig
Asbestconcentratie	Laag (< 50%)
Afschermingsgraad van het gehele materiaal	Geheel of deels vrij aan de binnenlucht, maar geen contact met binnenluchtstromen
Toestand van het materiaal	Onbeschadigd, niet verweerd

Beschrijving	Elektrische meter
Omgeving	Binnen
Primaire drager	Communicatie en elektrische infrastructuur en uitrusting
Asbestmateriaal	Plaat, paneel, tablet - Type Bakeliet
Bindmiddel van asbestmateriaal	Kunststof of -hars
Gebondenheid op basis van bindmiddel	Hecht
Hoeveelheid (oppervlakte - dikte - aantal)	<ul style="list-style-type: none"> • 0,20 m² - 1,00 cm - 1 stuk
Totaal volume	0,002 m ³
Eenvoudig bereikbaar	Ja
Bevestigingswijze	<ul style="list-style-type: none"> • Geklemd • Geschroefd
Identificatiemethode	<p>De asbestdeskundige beoordeelt het materiaal als asbestverdacht en dus asbesthoudend, en dit zonder monstername.</p> <p>Motivatie: De materialen behoren niet toe aan de eigenaar voor wie de asbestdeskundige de asbestinventaris uitvoert.</p>
Destructieve handeling voor identificatie	Nee
Opmerking	<p>De hoeveelheid is een zo nauwkeurig mogelijke opmeting. Hieraan kunnen evenwel geen rechten worden ontleend.</p> <p>De elektriciteitsmeter is uitgevoerd in bakeliet, een materiaal dat in bepaalde toepassingen asbestverdacht kan zijn. Deze meter is echter eigendom van de nutsvoorzieningsmaatschappij en valt daardoor buiten de scope van het asbestattest.</p> <p>Conform de richtlijnen van de netbeheerder wordt deze oude bakelieten meter automatisch verwijderd bij de installatie van een digitale meter. Hierdoor wordt het element in de toekomst sowieso vervangen en verwijderd door de bevoegde instantie.</p>

- Zorg voor een veilig beheer. Vermijd het beschadigen van het asbestmateriaal. Controleer de toestand jaarlijks op wijzigingen.
- Voer bijkomende staalname(s) uit.

- Eenvoudige handelingen: mag via doe-het-zelf of door werknemer(s) met opleidingsattest eenvoudige handelingen
Te verwijderen door de netbeheerder. Deze toepassing kan door een werknemer die over een opleidingsattest eenvoudige handelingen beschikt verwijderd worden indien er geen verhoogd risico op vrijgave van asbestvezels (max. concentratie 0,01 vezels/cm³ - CODEX Art. VI.3-54) ontstaat en de toepassing voorafgaand wordt gefixeerd/bevochtigd; de individuele elementen zonder machinale werktuigen (boormachine, slijpschijf, hogedrukreiniger,...) en zonder breken of gooien een voor een losgemaakt worden; en ten slotte dubbel en luchtdicht verpakt weggevoerd worden naar een erkend afvalpunt (recyclagepark).

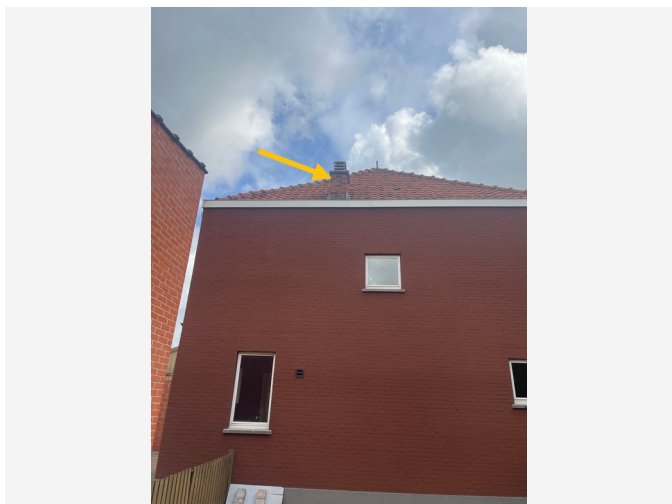
Tijdelijke beperking

Reden: Het te onderzoeken materiaal situeert zich hoger dan 3,50 m te rekenen vanaf een veilige ondergrond

Uitleg van de asbestdeskundige: De schouw bevat binnenin mogelijk een asbestcement rookgaskanaal. Laat dit onderzoeken bij eventuele werken.

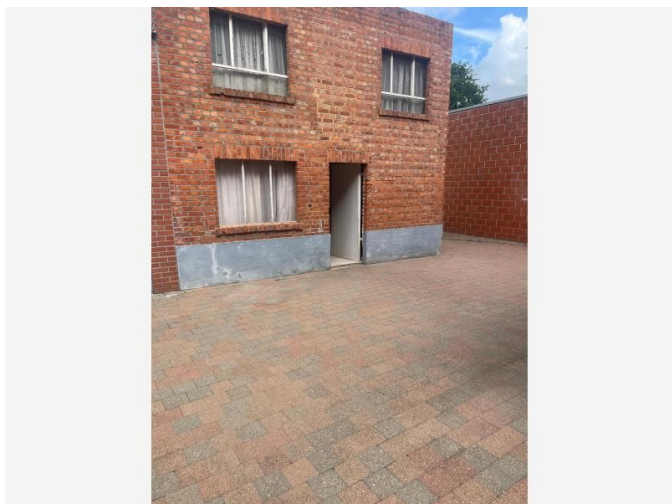
Tijdelijke beperking

Reden: niet bereikbaar, buizen liggen in de grond

Uitleg van de asbestdeskundige: De buizen zijn niet inspecteerbaar want ze zitten in de grond

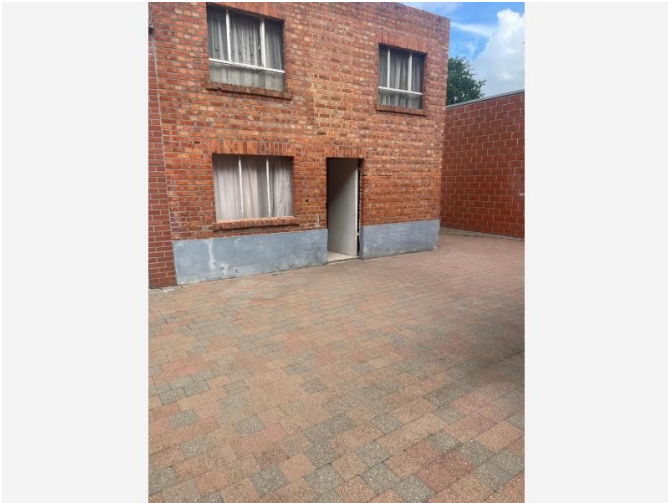
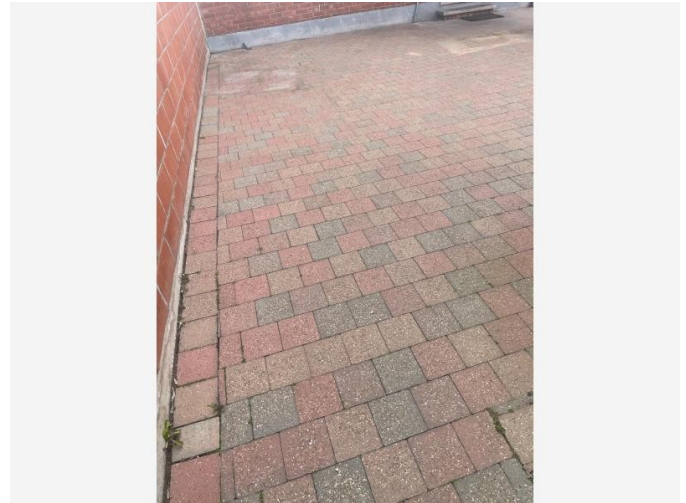
De oprit is aangelegd met klinkers. Dit materiaal behoort volgens het Inspectieprotocol Asbestinventarisatie tot de niet-asbestverdachte toepassingen. Binnen het zichtbare en inspecteerbare bereik werden geen elementen vastgesteld die onder de categorie asbestverdacht vallen.

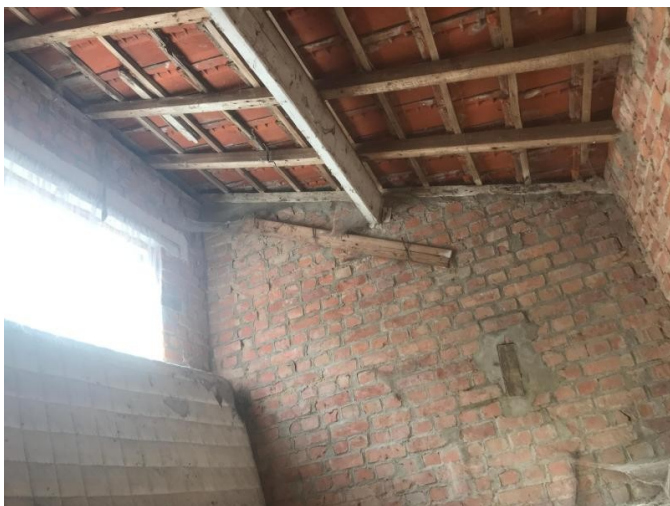
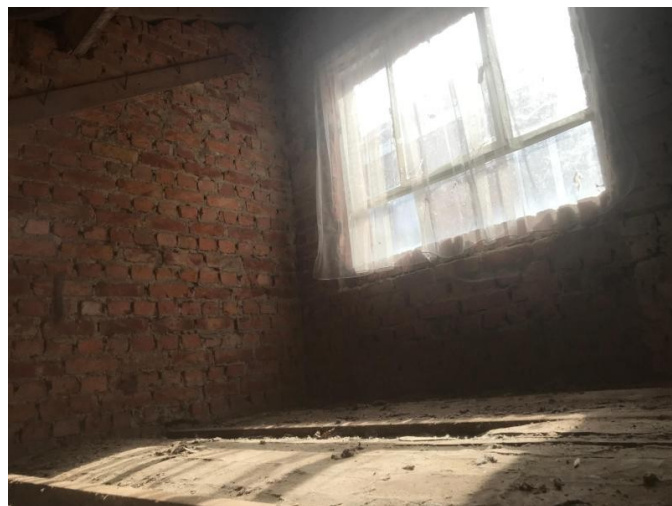
De muren werden afgewerkt met bakstenen.

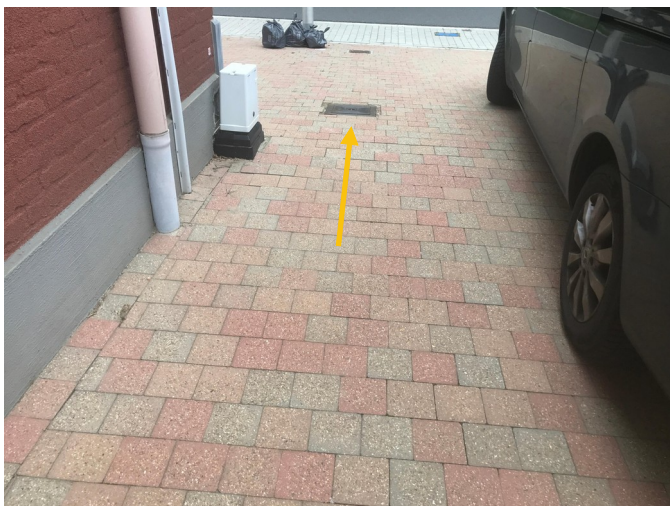
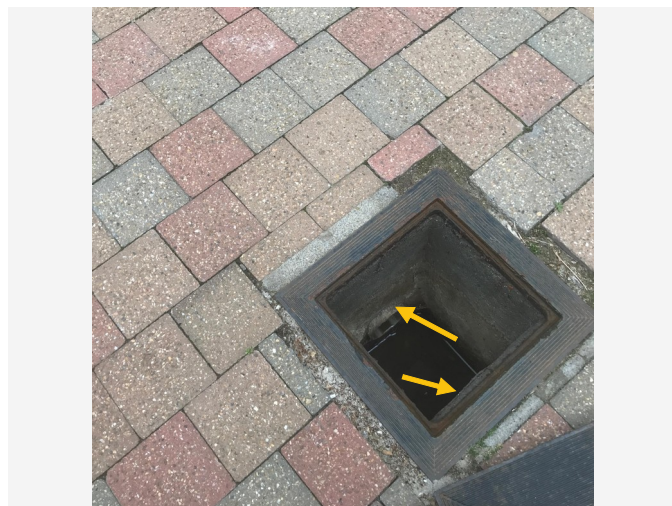
De afvoerbuizen die uitmonden in de controleput zijn uitgevoerd in PVC. Volgens het Inspectieprotocol Asbestinventarisatie behoren PVC-leidingen tot de niet-asbestverdachte materialen, op voorwaarde dat er geen aanwijzingen zijn voor oudere asbestcementoepassingen.

Binnen het zichtbare en inspecteerbare bereik werden geen asbestverdachte buizen vastgesteld.

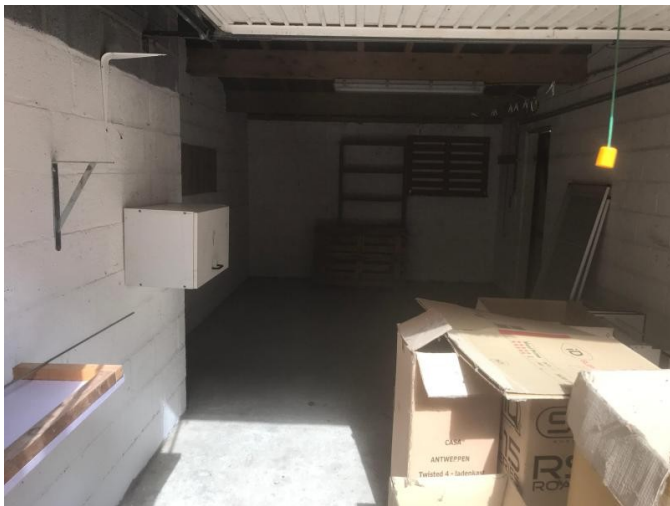
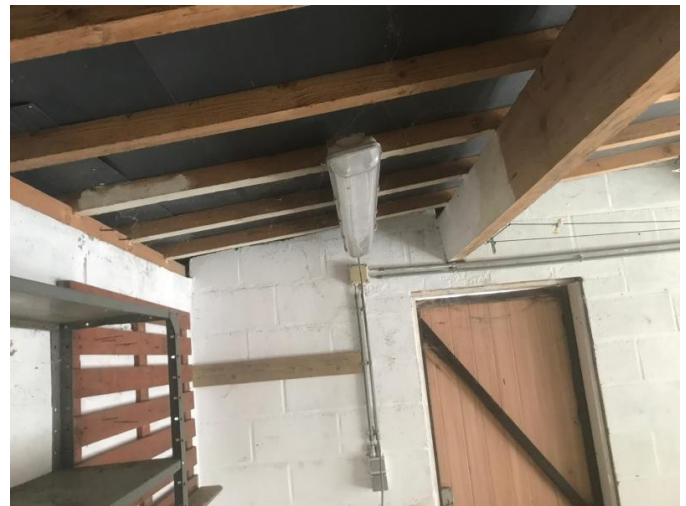
Bij de visuele inspectie van de garage werden binnen het zichtbare en inspecteerbare bereik geen asbestverdachte materialen vastgesteld. Conform het Inspectieprotocol Asbestinventarisatie worden enkel toegankelijke, waarneembare materialen beoordeeld; binnen deze zones zijn geen elementen geïdentificeerd die onder de categorie asbestverdacht vallen.

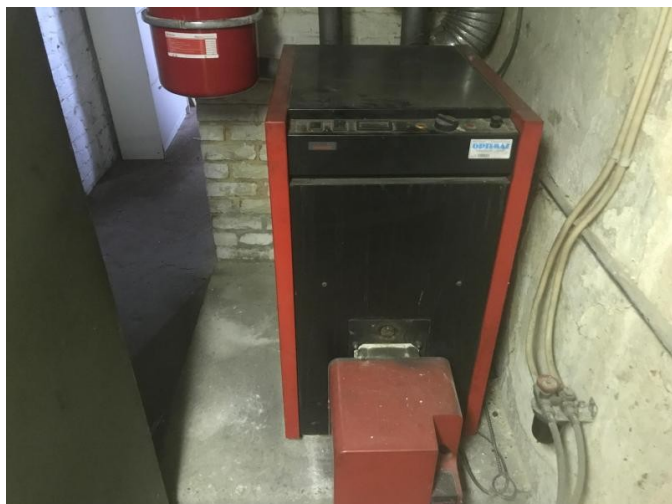
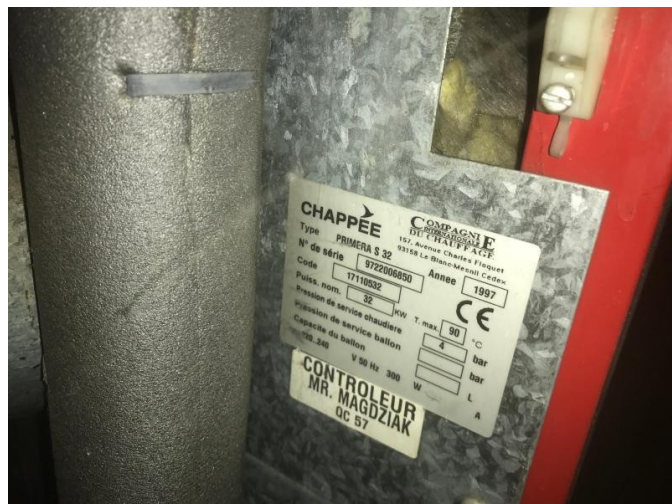
De verwarmingsketel heeft een bouwjaar van 1997, een periode waarin bepaalde fabrikanten nog asbesthoudende componenten konden toepassen in onder meer pakkingen, dichtingen, isolerende elementen of interne afdichtingsmaterialen.

Tijdens de niet-destructieve inspectie waren de interne onderdelen van de ketel niet zichtbaar of bereikbaar, waardoor geen beoordeling of staalname mogelijk is.

Conform het Inspectieprotocol Asbestinventarisatie kan de mogelijke aanwezigheid van asbesthoudende elementen in de ketel niet worden uitgesloten zonder destructief onderzoek, wat binnen de opdracht van het asbestattest niet is toegestaan

De pakking tussen de ketel en de brander was tijdens de inspectie wel bereikbaar en werd conform het Inspectieprotocol Asbestinventarisatie bemonsterd.

Het laboratoriumresultaat was negatief, wat betekent dat deze pakking niet-asbesthoudend is.

Deze vaststelling geldt uitsluitend voor de bemonsterde pakking; andere interne componenten van de verwarmingsketel blijven niet beoordeelbaar zonder destructief onderzoek.

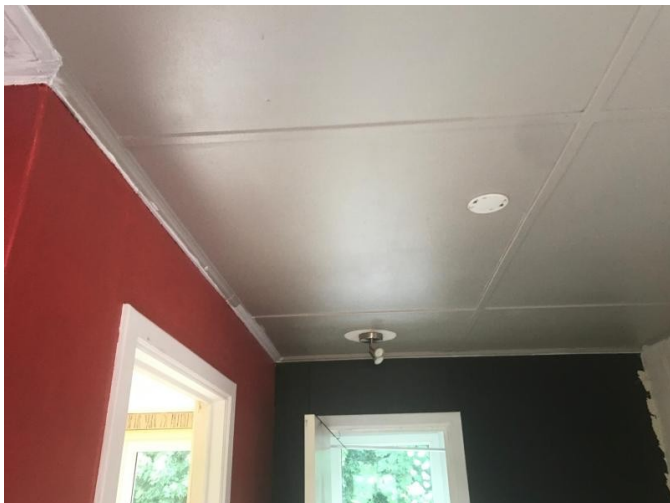
Fiche 10: Pleister plafonds niet zichtbaar Plafonds bestaande uit voorzetpanelen

De plafonds zijn afgewerkt met niet-asbestverdachte panelen. Deze afwerking behoort volgens het Inspectieprotocol Asbestinventarisatie tot de categorie niet-asbestverdachte materialen.

De onderliggende pleisterlagen zijn door deze plafondafwerking volledig afgedekt en daardoor niet zichtbaar of bereikbaar binnen de niet-destructieve inspectie.

Conform het Inspectieprotocol kan er geen staalname van pleister worden uitgevoerd wanneer dit schade zou veroorzaken aan de bestaande afwerking. De aanwezigheid of afwezigheid van asbest in eventuele onderliggende pleisterlagen kan daarom niet worden vastgesteld.

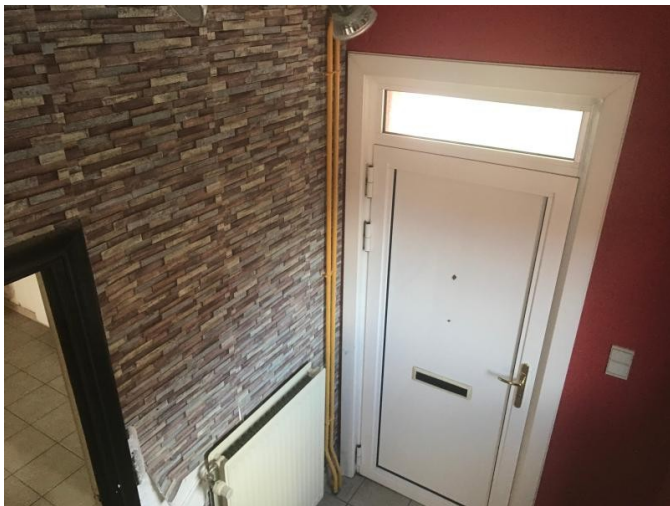
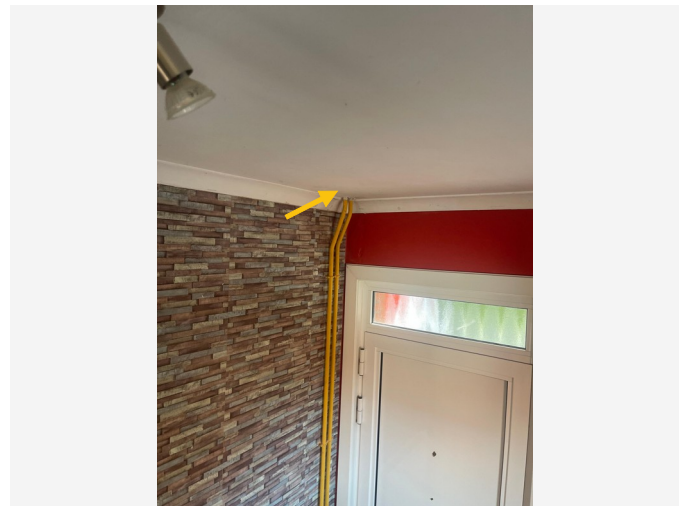
Fiche 11: Pleisterwerk plafonds

Geen asbest

#	Type	Referentie	Resultaat
11.1	Mengmonster	pleister plafond	Geen asbest

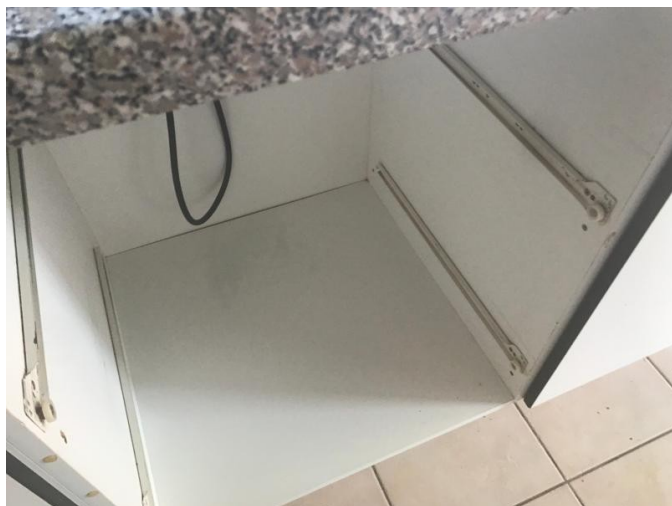
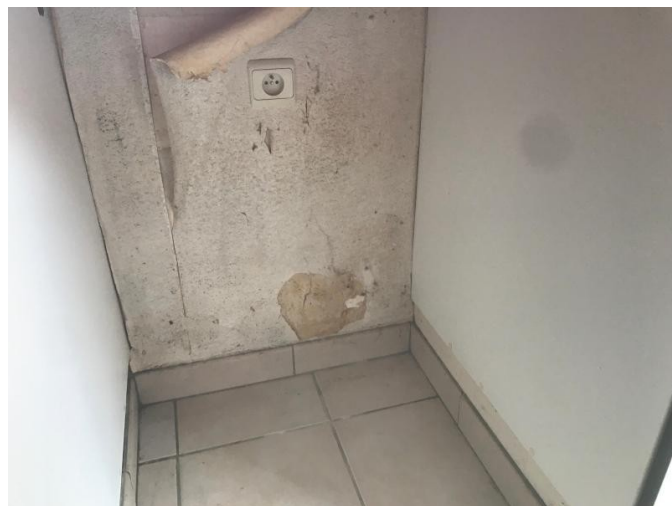
Geen asbest

#	Type	Referentie	Resultaat
12.1	Mengmonster	pleister muur	Geen asbest

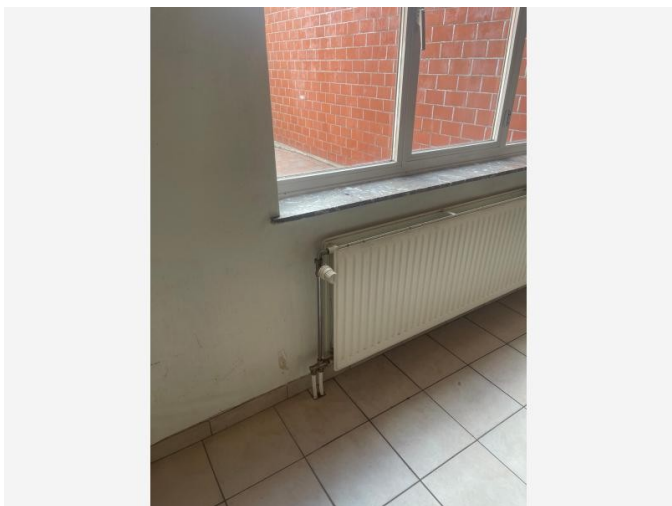
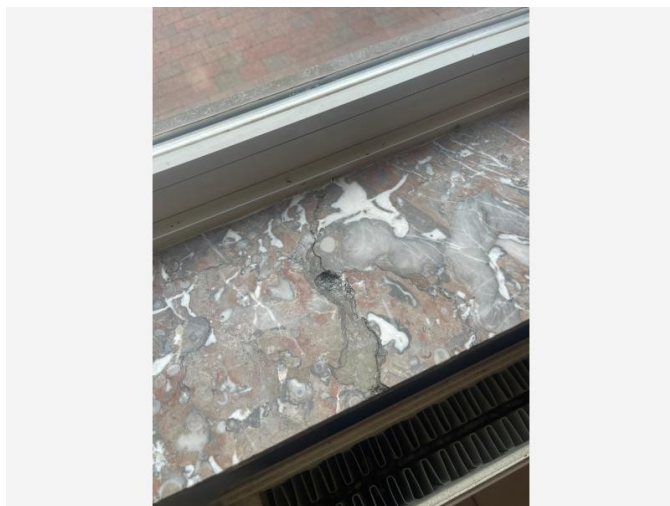
Geen asbest

#	Type	Referentie	Resultaat
13.1	Puntmonster	vensterbank	Geen asbest

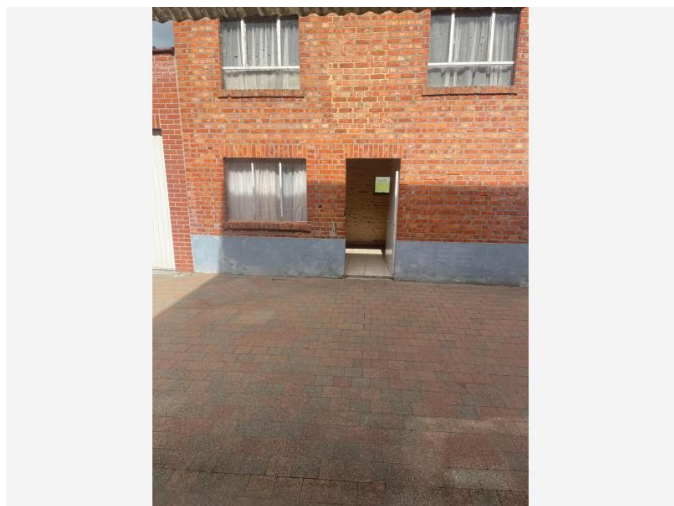
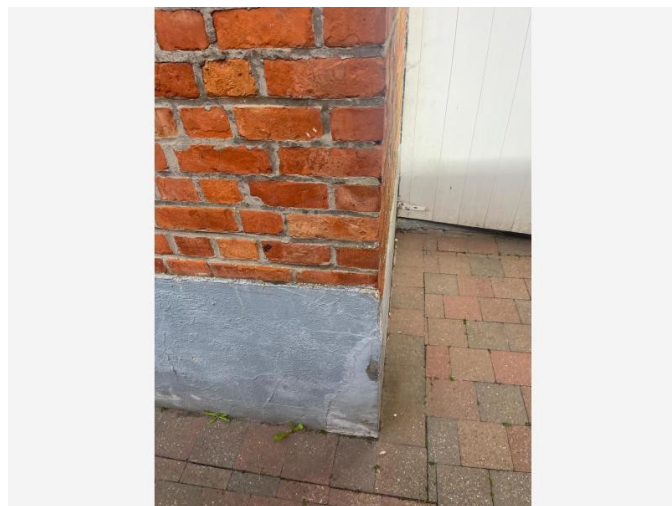
Fiche 14: cementering gevels

Geen asbest

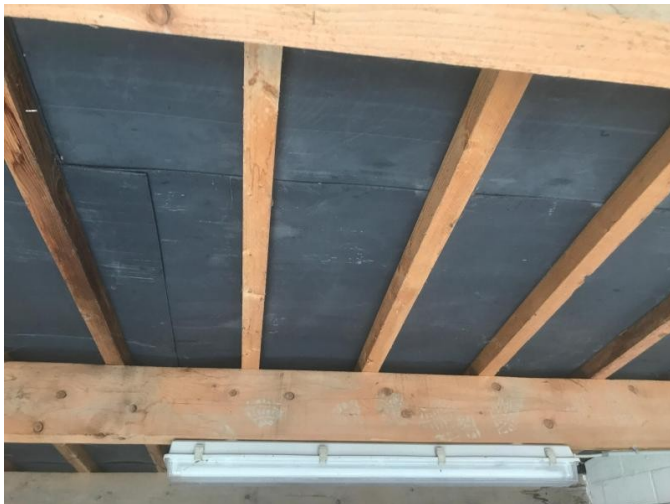
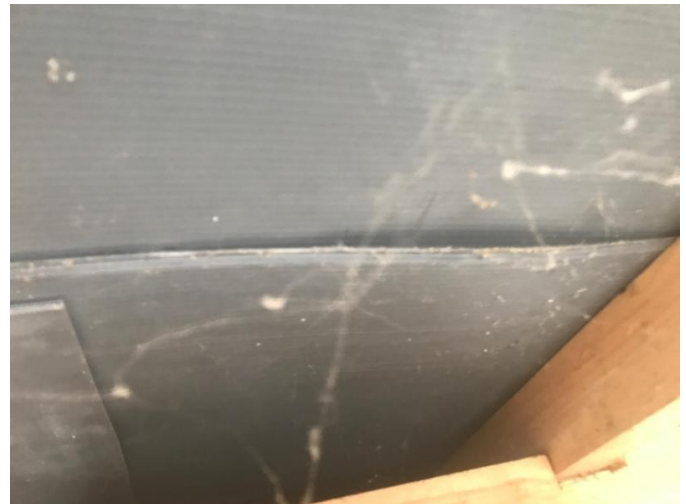
Beschrijving	Notitie	Terug te vinden op plannen
Fiche 20: Onderdak garage	Het onderdak is uitgevoerd in kunststof, een materiaal dat volgens het Inspectieprotocol Asbestinventarisatie wordt beschouwd als niet-asbestverdacht. Binnen het zichtbare en inspecteerbare bereik werden geen aanwijzingen vastgesteld voor onderliggende of aansluitende toepassingen die onder de categorie asbestverdacht vallen.	Plan 3.1: gevelplan links
Fiche 21: Dakbedekking	De dakbedekking bestaat uit dakpannen, een materiaal dat volgens het Inspectieprotocol Asbestinventarisatie wordt beschouwd als niet-asbestverdacht. Binnen het zichtbare en inspecteerbare bereik werden geen aanwijzingen vastgesteld voor onderliggende of aansluitende toepassingen die onder de categorie asbestverdacht vallen.	Plan 1.6: gevelplan links Plan 1.10: gevelplan rechts Plan 2.3: gevelplan rechts
