# Asbestinventarisatetest

Geeraard de Cremerstraat 112, 9150 Kruibeke

Attestnummer : 20240208-000208.000

Uitgegeven op : 08.02.2024

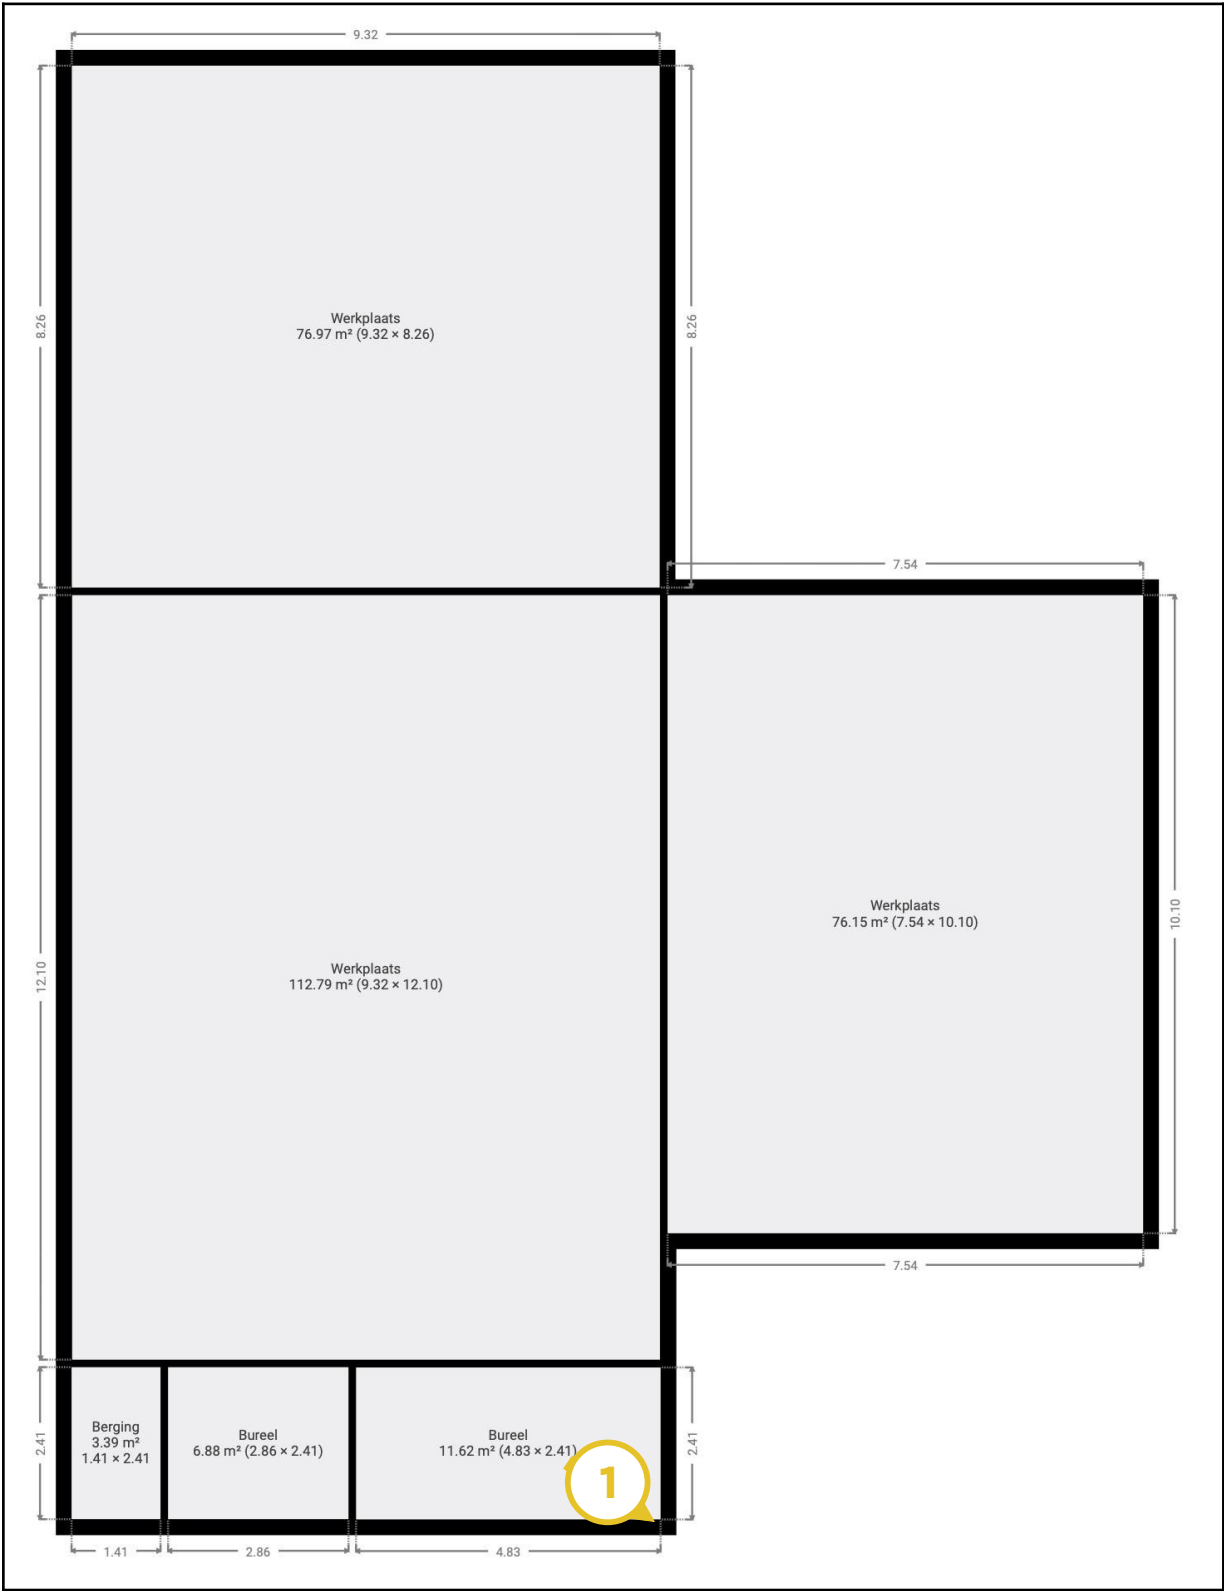
## Plan 2.2: Grondplan Loods +0

| 1. Buis - Garage | Asbestmateriaal | Zorgvuldig beheren |

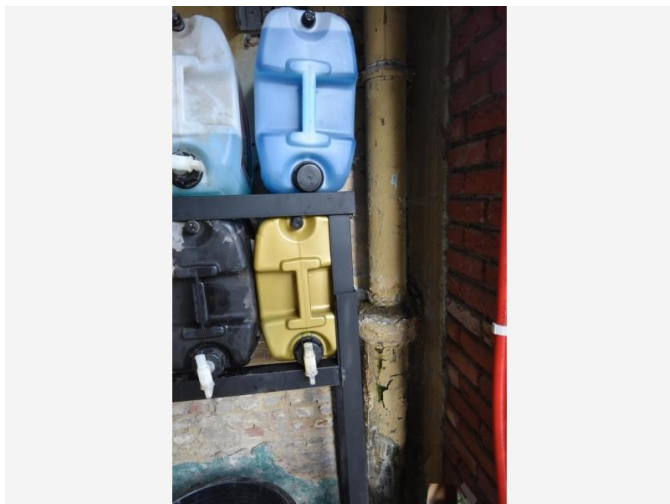
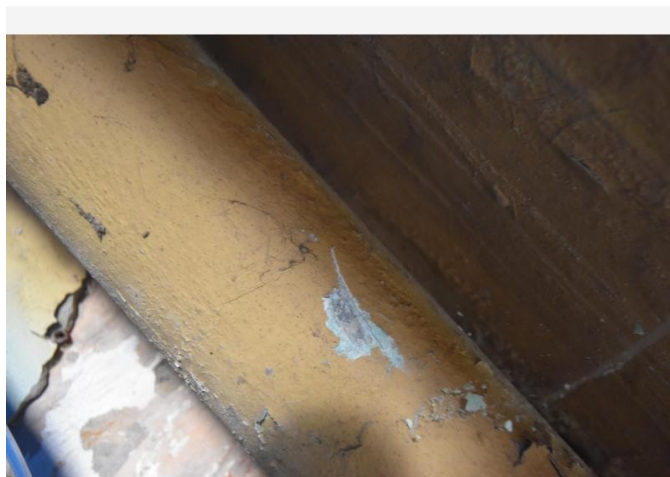
Overzichtsfoto

Detailfoto

Het asbestmateriaal valt onder de mijlpaal van 2040.

| Eindbeoordeling materiaalrisico | Laag materiaalrisico en/of verlaagde kans op vezelvrijgave |

| Asbestsoort (vezeltype) | Crocidoliet aanwezig |
| Toestand van het materiaal | Onbeschadigd, niet verweerd |

| Beschrijving | Buis - Garage |

- Zorg voor een veilig beheer. Vermijd het beschadigen van het asbestmateriaal. Controleer de toestand jaarlijks op wijzigingen.

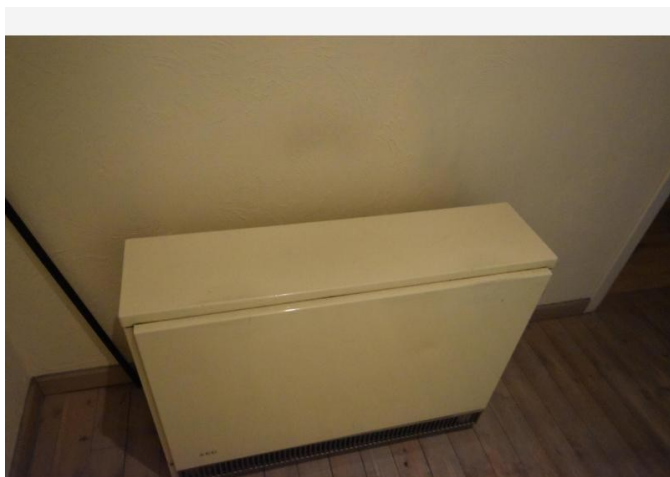
Vrije foto

De entiteit is verwarmd met elektrische verwarmingselementen.

Het bouwjaar en/of de technische gegevens van deze verwarmingselementen konden niet worden waargenomen.

Asbestverdachte materialen (bv: pakkingen, asbestkoord, verbindingen voor buizen of kanalen, brandwerende materialen, ...) kunnen bijgevolg in de toestellen aanwezig zijn. Er werd geen destructief onderzoek gesteld op de toestellen.

Er werden wel geen asbesthoudende toepassingen onder of rondom deze verwarmingselementen waargenomen.

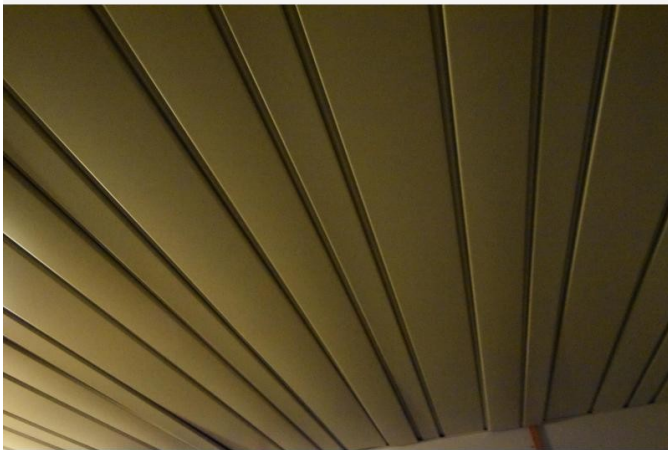
Vrije foto

Het plafond in de volledige woning bestaat uit een verlaagd plafond. Er is geen pleisterwerk rechtstreeks aan de plafonds waar te nemen, zonder destructief onderzoek (Wel planchetten/houtvezelplaten/gipskarton/ ...)

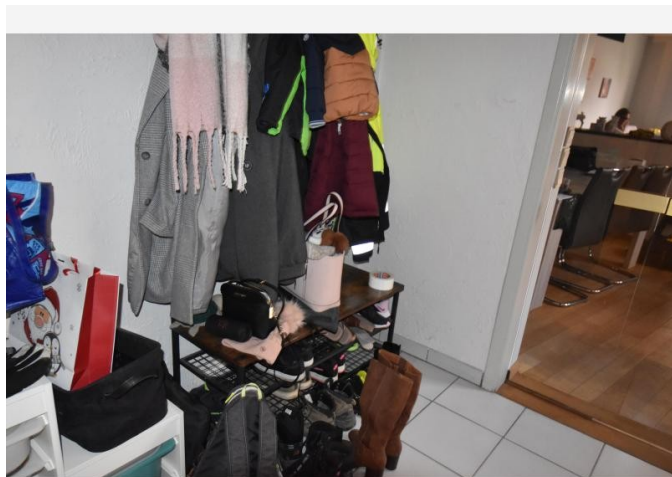
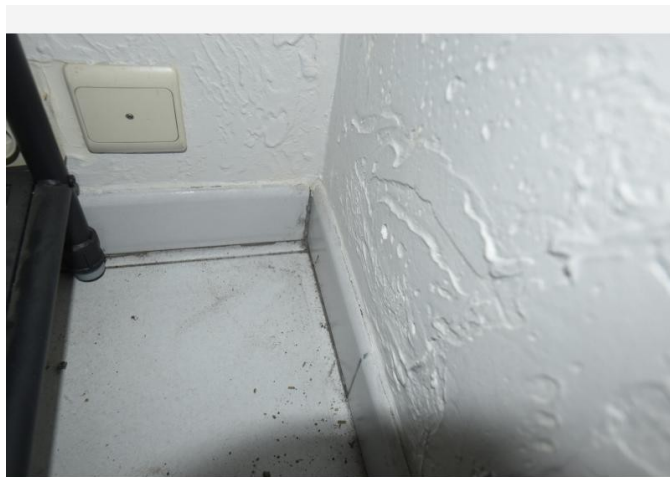
## Fiche 4: Pleisterwerk - Muren (woning)

Geen asbest

| # | Type | Referentie | Resultaat |
|---|---|---|---|
| 4.1 | Mengmonster | 84285 - 1 | Geen asbest |

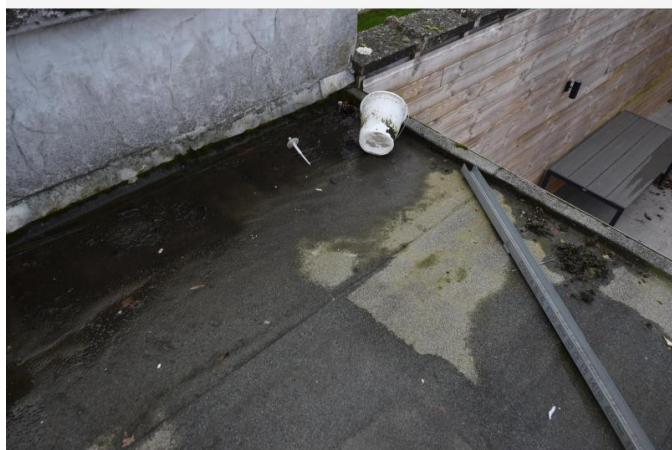
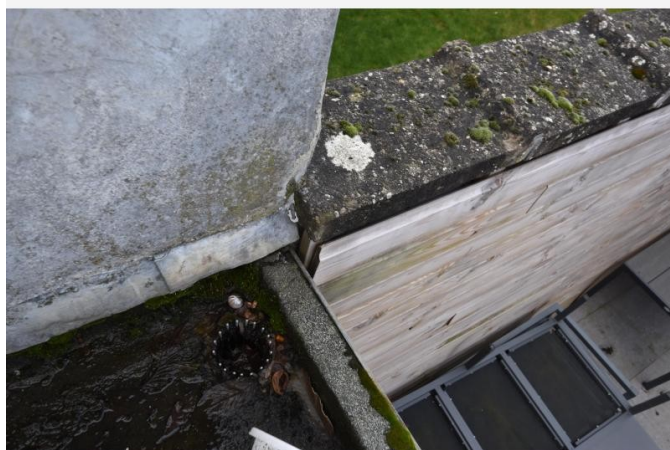
## Fiche 5: Roofing - Plat dak

Geen asbest

| # | Type | Referentie | Resultaat |
|---|---|---|---|
| 5.1 | Puntmonster | 84285 - 2 | Geen asbest |
