# Asbestinventarisatetest

Borluutlaan 19, 9840 De Pinte

Attestnummer : 20231206-000045.000

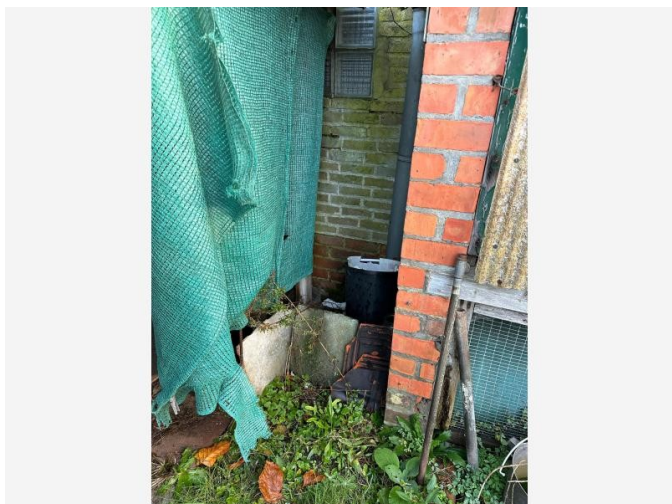
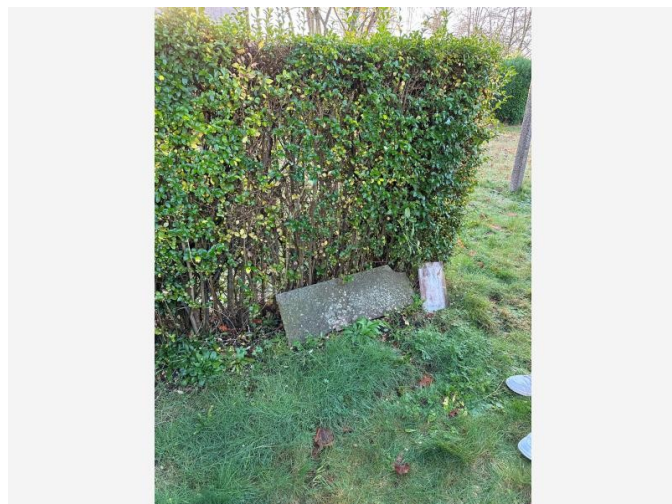
| Beschrijving | Losse platen tuin |
| Asbestmaterialen | <ul style="list-style-type: none"><li>Dak- en gevelbekleding - Plaat</li></ul> |
| Hoeveelheid (gewicht - aantal) | <ul style="list-style-type: none"><li>3,00 kg - 2 stuks</li></ul> |

**Dringend verwijderen**

- Verwijder het asbestafval.

- Eenvoudige handelingen: mag via doe-het-zelf of door werknemer(s) met opleidingsattest eenvoudige handelingen  
Menuiserieplaten zijn een hechtgebonden toepassing, deze dienen voorzichtig te worden verwijderd zonder te breken om vezelvrijgave te vermijden.

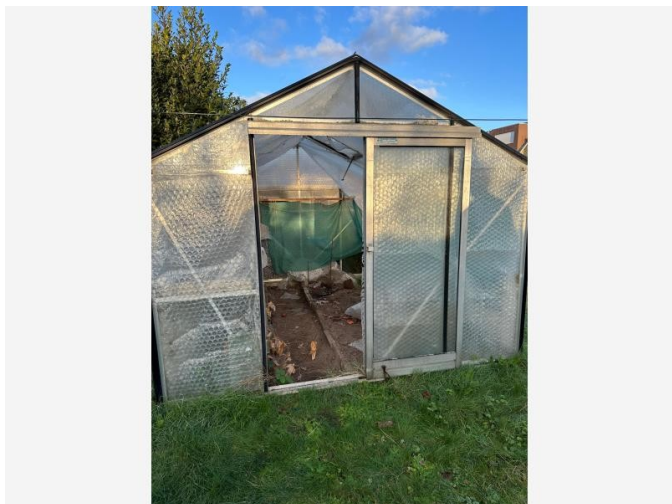
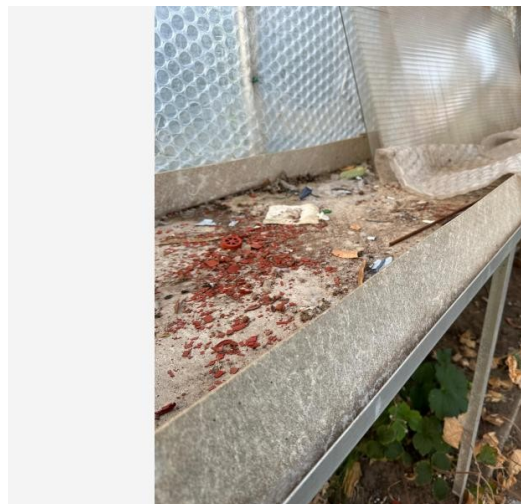
| Eindbeoordeling materiaalrisico | Verhoogd materiaalrisico en/of verhoogde kans op vezelvrijgave |

| Asbestsoort (vezeltype) | Crocidoliet aanwezig |
| Toestand van het materiaal | Matig beschadigd, matig verweerd |

| Beschrijving | Serre Achteraan Tuin |
| Asbestmateriaal | Plaat, paneel, tablet - Type Menuiserite |

- Verwijder dit asbestmateriaal zo snel mogelijk. Volg de toestand goed op.

- Eenvoudige handelingen: mag via doe-het-zelf of door werknemer(s) met opleidingsattest eenvoudige handelingen  
Menuiserieplaten zijn een hechtgebonden toepassing, deze dienen voorzichtig te worden verwijderd zonder te breken om vezelvrijgave te vermijden.

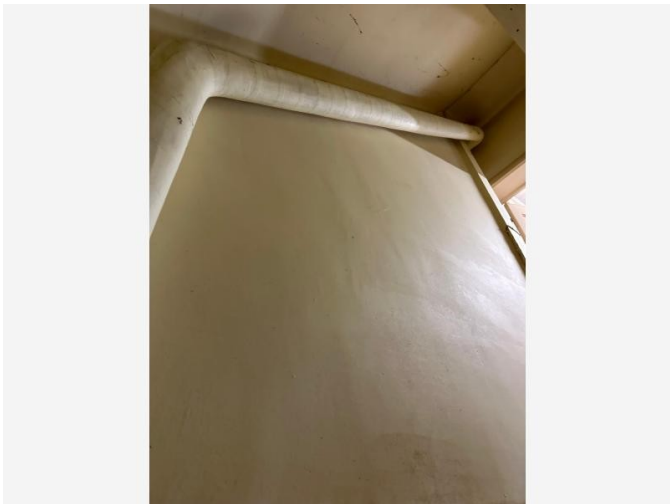
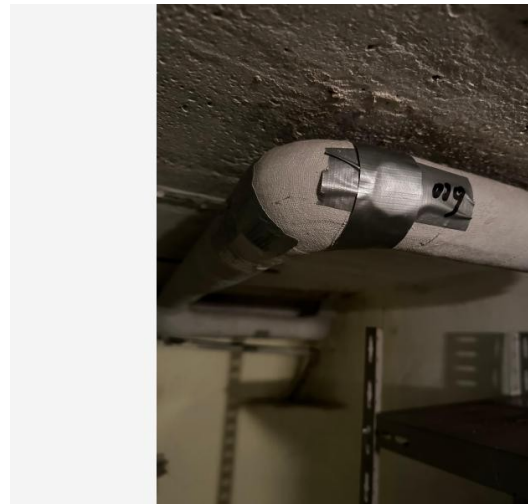
| Eindbeoordeling materiaalrisico | Verhoogd materiaalrisico en/of verhoogde kans op vezelvrijgave |

| Asbestsoort (vezeltype) | Alleen chrysotiel |
| Asbestconcentratie | Hoog ( $\geq 50\%$ ) |
| Toestand van het materiaal | Licht beschadigd, licht verweerd. Intact materiaal type Pical – asbestboard of categorie III 'gebondenheid' |

| Beschrijving | Leidingisolatie kelder bocht |
| Asbestmateriaal | In-situ afwerkingslagen - Thermische isolatie |

- Verwijder dit asbestmateriaal zo snel mogelijk. Volg de toestand goed op.

- Couveuzesak (erkend asbestverwijderaar)  
Leidingisolatie is een niet hechtgebonden toepassing en mag niet doe-het-zelf verwijderd worden. Aangezien dit niet zonder te scheuren/breken verwijderd kan worden. Bij deze werken komen er steeds asbestvezels vrij in een binnenruimte.
- Hermetische zone (erkend asbestverwijderaar)  
Leidingisolatie is een niet hechtgebonden toepassing en mag niet doe-het-zelf verwijderd worden. Aangezien dit niet zonder te scheuren/breken verwijderd kan worden. Bij deze werken komen er steeds asbestvezels vrij in een binnenruimte.

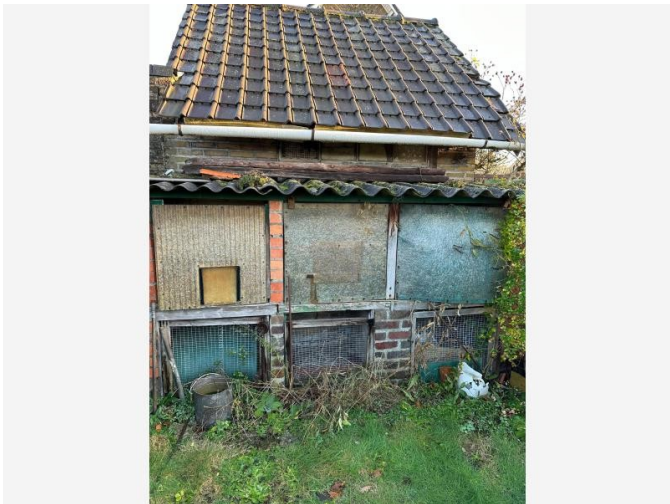
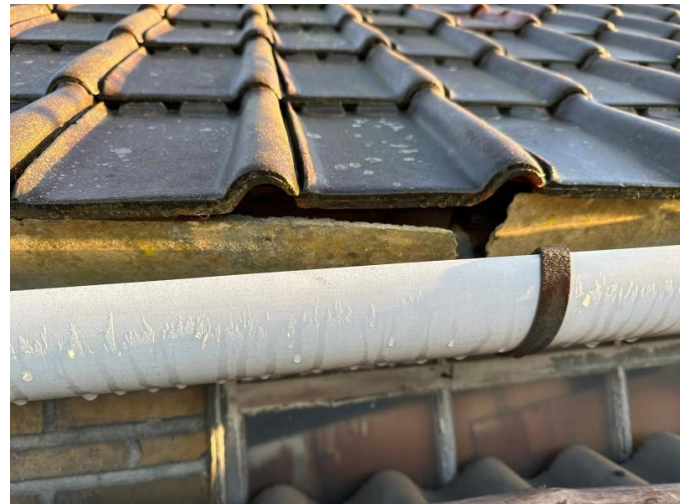
| Eindbeoordeling materiaalrisico | Verhoogd materiaalrisico en/of verhoogde kans op vezelvrijgave |

| Asbestsoort (vezeltype) | Crocidoliet aanwezig |
| Toestand van het materiaal | Matig beschadigd, matig verweerd |

| Beschrijving | Afboording stookruimte dak |
| Asbestmateriaal | Plaat, paneel, tablet - Type Menuiserite |

- Verwijder dit asbestmateriaal zo snel mogelijk. Volg de toestand goed op.

- Eenvoudige handelingen: mag via doe-het-zelf of door werknemer(s) met opleidingsattest eenvoudige handelingen  
Menuiserieplaten zijn een hechtgebonden toepassing, deze dienen voorzichtig te worden verwijderd zonder te breken om vezelvrijgave te vermijden.

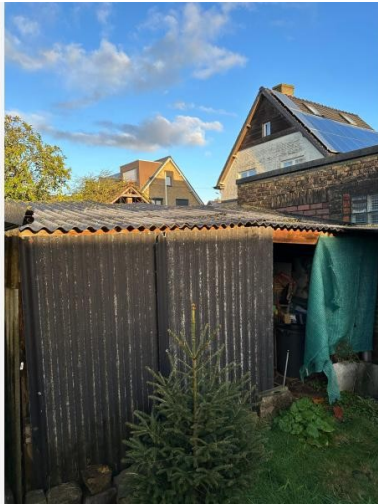
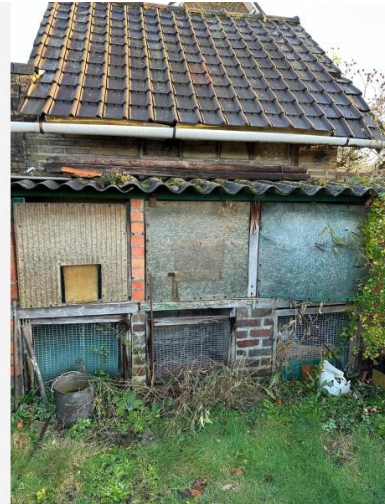
| Eindbeoordeling materiaalrisico | Verhoogd materiaalrisico en/of verhoogde kans op vezelvrijgave |

| Asbestsoort (vezeltype) | Crocidoliet aanwezig |
| Toestand van het materiaal | Matig beschadigd, matig verweerd |

| Beschrijving | Golfplaten rondom houtkot en dak kipkot |
| Asbestmateriaal | Dak- en gevelbekleding - Golfplaat |

- Zorg voor een veilig beheer. Vermijd het beschadigen van het asbestmateriaal. Controleer de toestand jaarlijks op wijzigingen.

- Eenvoudige handelingen: mag via doe-het-zelf of door werknemer(s) met opleidingsattest eenvoudige handelingen  
"Hecht gebonden. Golfplaten kunnen in hun geheel verwijderd worden zonder te beschadigen.

Dit volgens de Codex over het welzijn op het werk - Boek VI TITEL 3 ASBEST, artikel VI.3-54 en bijlage VI3-2  
Het is aan te raden om de nodige PBM's te dragen."

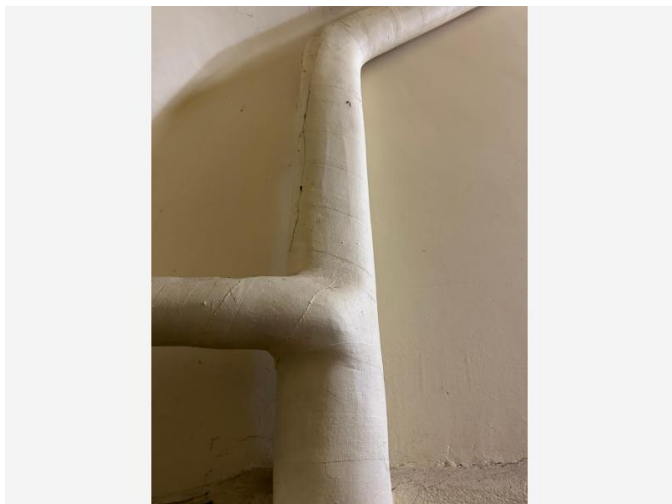
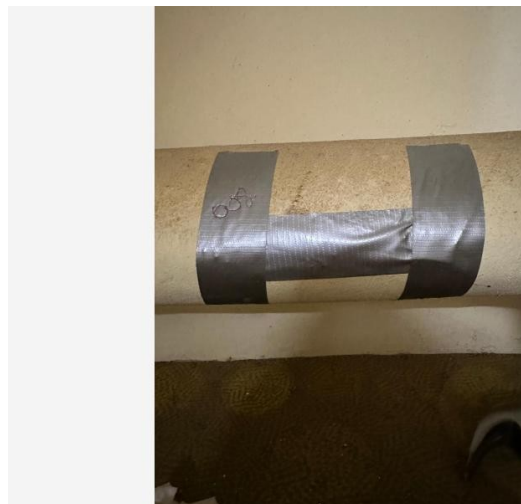
| Eindbeoordeling materiaalrisico | Laag materiaalrisico en/of verlaagde kans op vezelvrijgave |

| Asbestsoort (vezeltype) | Alleen chrysotiel |
| Asbestconcentratie | Hoog ( $\geq 50\%$ ) |

- Verwijder dit asbestmateriaal zo snel mogelijk. Volg de toestand goed op.

- Couveuzezak (erkend asbestverwijderaar)  
Leidingisolatie is een niet hechtgebonden toepassing en mag niet doe-het-zelf verwijderd worden. Aangezien dit niet zonder te scheuren/breken verwijderd kan worden. Bij deze werken komen er steeds asbestvezels vrij in een binnenruimte.
- Hermetische zone (erkend asbestverwijderaar)  
Leidingisolatie is een niet hechtgebonden toepassing en mag niet doe-het-zelf verwijderd worden. Aangezien dit niet zonder te scheuren/breken verwijderd kan worden. Bij deze werken komen er steeds asbestvezels vrij in een binnenruimte.

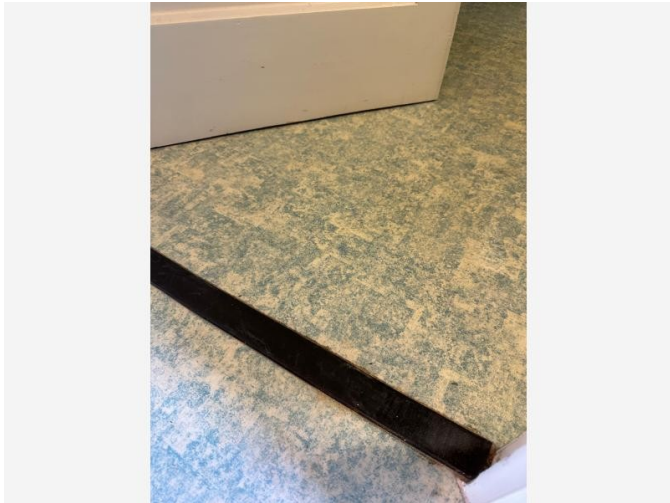
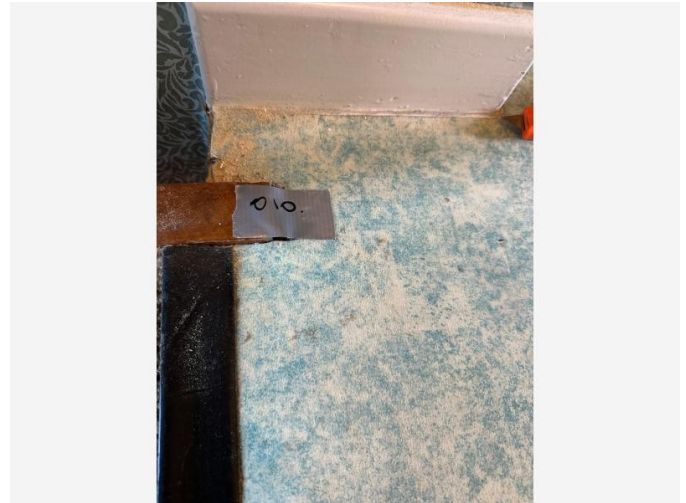
## Fiche 13: Vinyl 1ste verdieping

Geen asbest

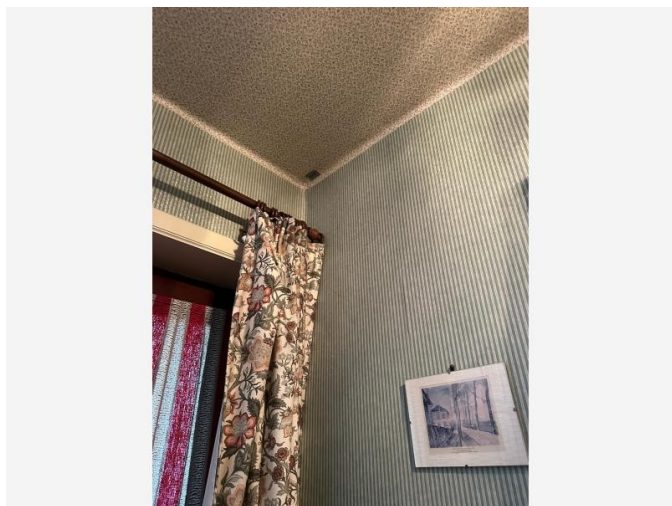
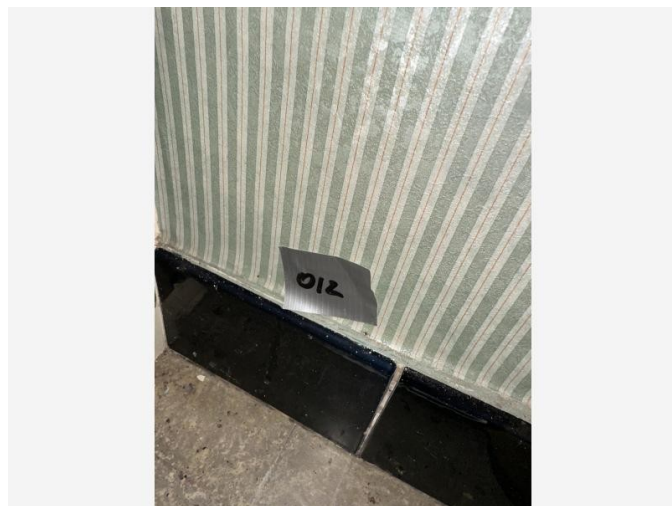
## Fiche 14: Pleisterwerk Muren

Geen asbest

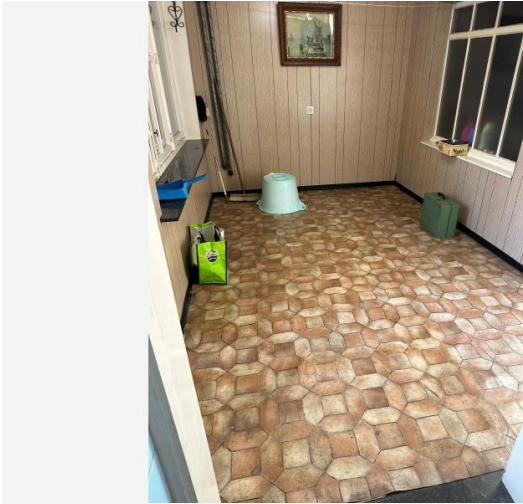
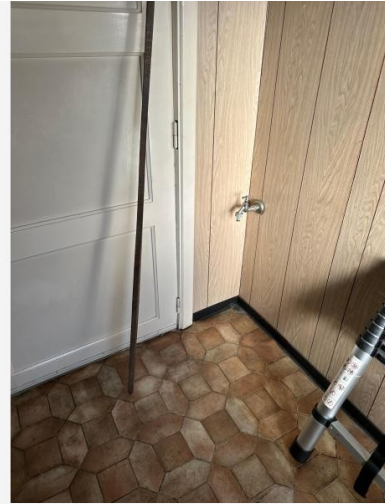
## Fiche 16: Vinyl kamer naast garage+ keuken+technische ruimte

Geen asbest

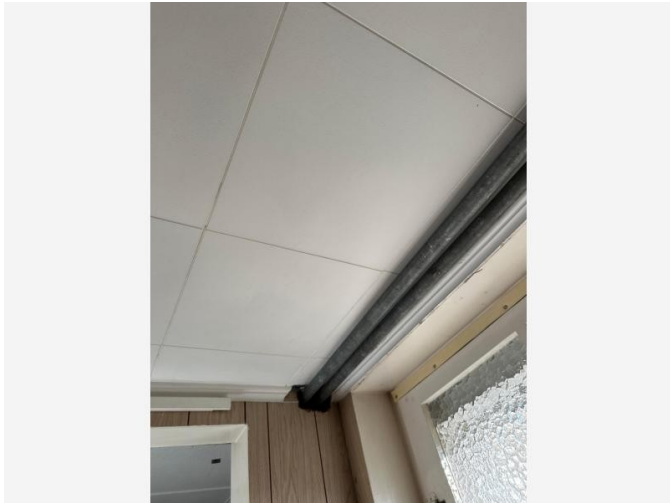
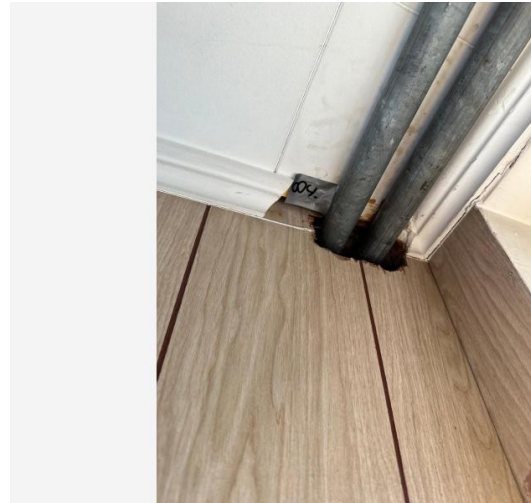
## Fiche 17: Plafond kamer naast garage

Geen asbest

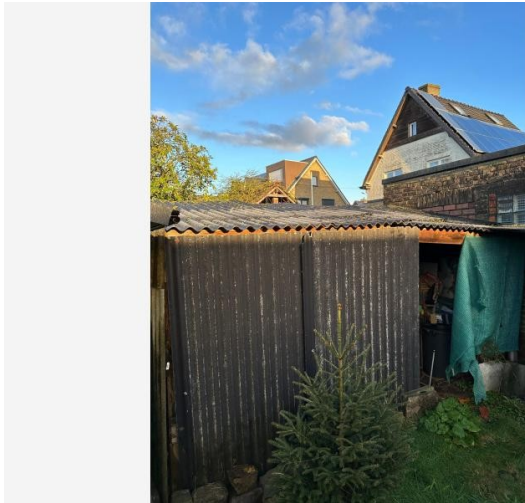
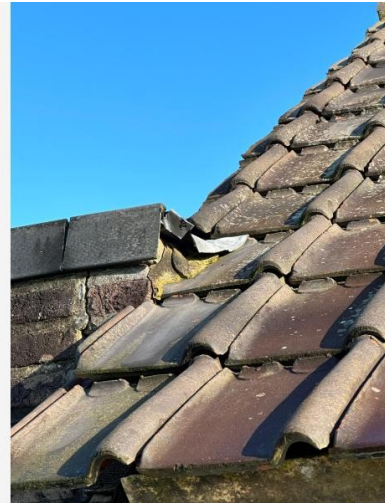
## Fiche 18: Plat Dak Garage

Geen asbest

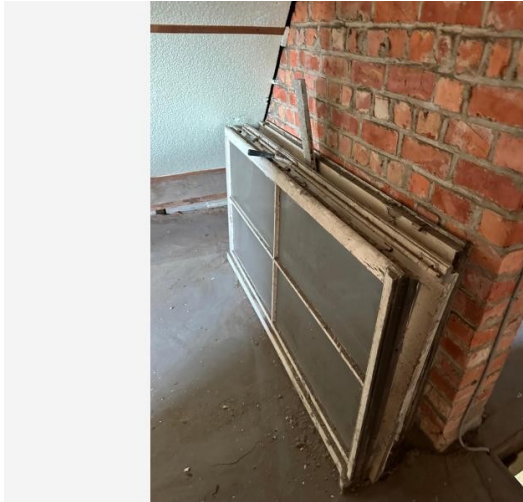
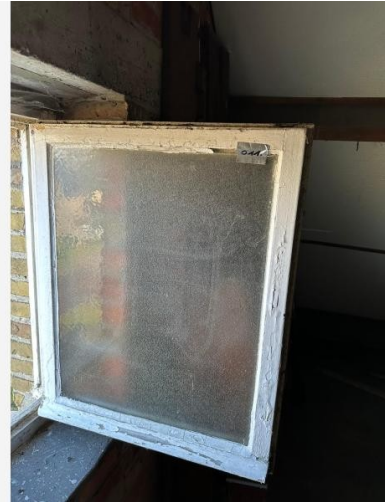
## Fiche 19: Oude ramen (zolder, gelijkvloers, 1ste verdiep)

Geen asbest

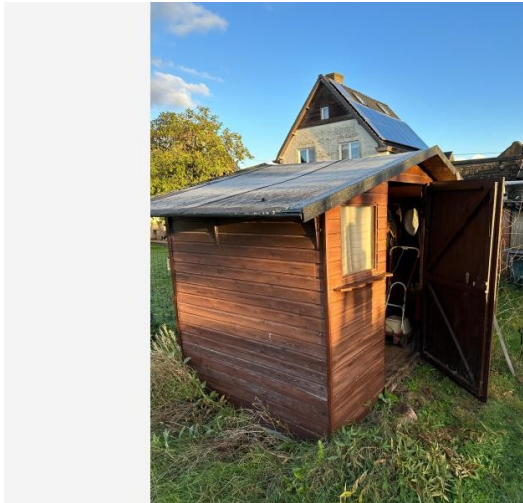
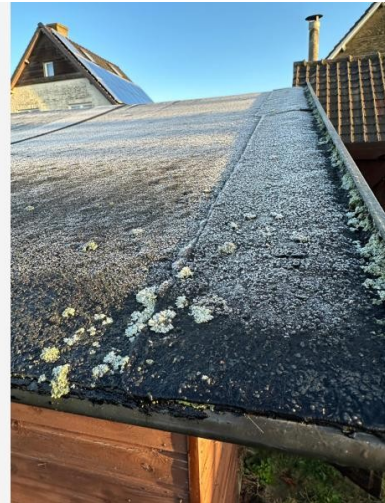
## Fiche 21: Dak Tuinhuis

Geen asbest

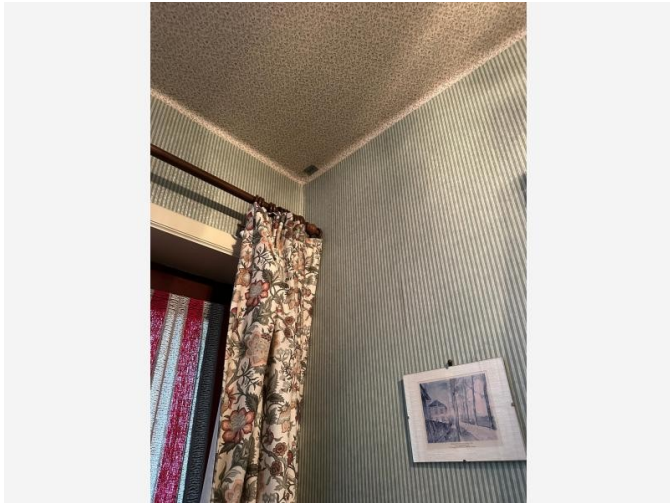
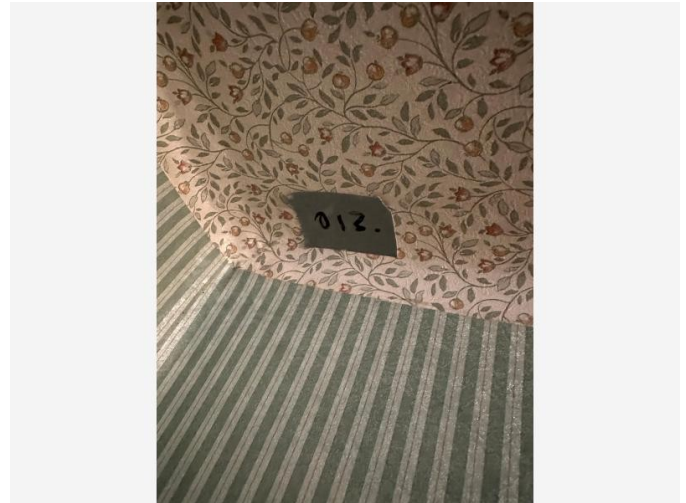
## Fiche 22: Pleisterwerk Plafond

Geen asbest
