Asbestinventarisatetest

Vlamingenstraat 40, 3000 Leuven

Attestnummer : 20260518-000271.000

Asbestveilig (maar niet asbestvrij)

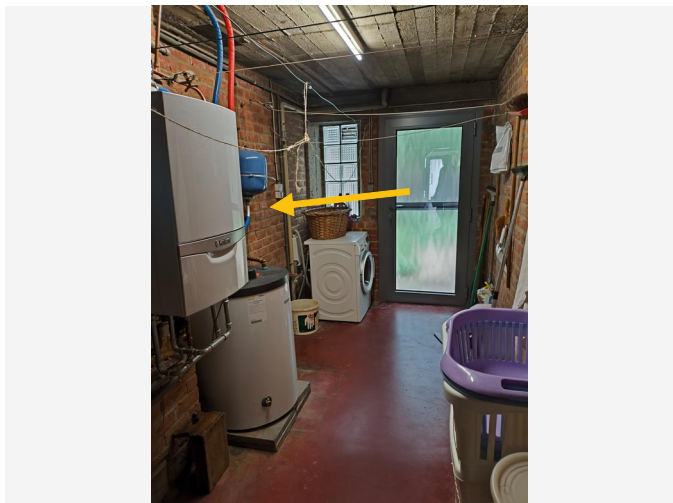
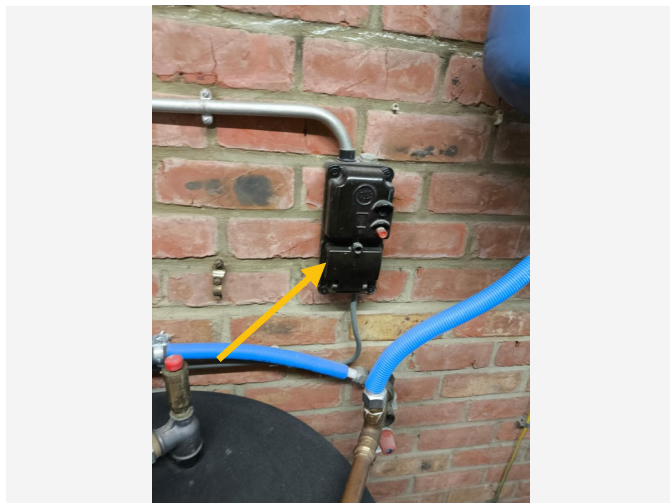
Fiche 1: Bakeliet toep.(schakelaars-stopcontact.-verdeeldozen-radiatorknoppen)

Asbestmateriaal

Het asbestmateriaal valt onder de mijlpaal van 2040.

Eindbeoordeling materiaalrisico	Laag materiaalrisico en/of verlaagde kans op vezelvrijgave
---------------------------------	--

Gebondenheid	Categorie 1: hechtgebonden in oorsprong
Asbestsoort (vezeltype)	Crocidoliet aanwezig
Asbestconcentratie	Laag (< 50%)
Afschermingsgraad van het gehele materiaal	Geheel of deels vrij aan de binnenlucht, maar geen contact met binnenluchtstromen
Toestand van het materiaal	Onbeschadigd, niet verweerd

- Zorg voor een veilig beheer. Vermijd het beschadigen van het asbestmateriaal. Controleer de toestand jaarlijks op wijzigingen.
- Voer bijkomende staalname(s) uit.

- Eenvoudige handelingen: mag via doe-het-zelf of door werknemer(s) met opleidingsattest eenvoudige handelingen
Schakelaars, stopcontacten en andere gelijkaardige toepassingen kunnen eenvoudig losgeschroefd worden --> EH doe-het-zelf. Afgesloten of verzegelde kast --> EH opgeleid techniker personeel 8u basisopleiding asbest. Voor elektrische infrastructuur en uitrusting dient u vooraleer men deze toepassing gaat bevochtigen de elektriciteit af te sluiten (zoniet elektrocutie-/brandgevaar). standaard dragen van de nodige wegwerp beschermingsmiddelen FFP 3 masker , handschoenen en tyvec CAT III type 5-6 , afspoelbaar schoeisel Losschroeven en dubbel verpakken in plastic , sluit luchtdicht af en breng dit als hechtgebonden afval naar een plaatselijk containerpark. Voor hechtgebonden toepassingen: Bij verwijdering door doe-het-zelf moet men dit afval dubbel en luchtdicht verpakt aandienen bij het gemeentelijk recyclagepark. Men raadpleegt best op voorhand de voorwaarden van het recyclagepark.

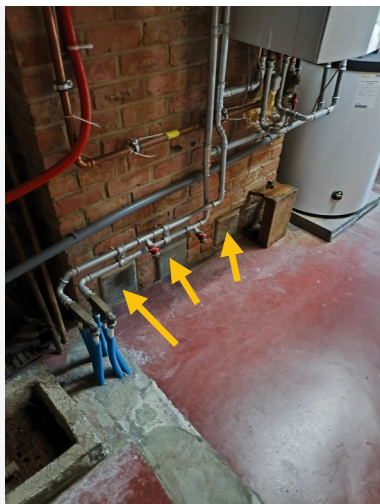
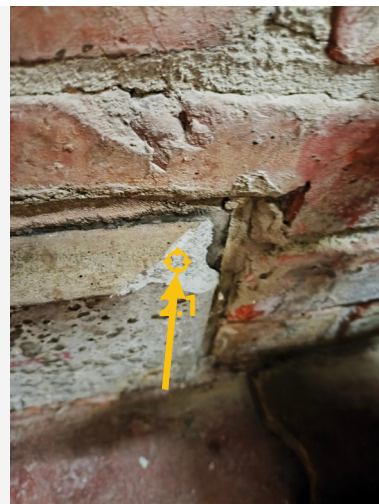
Het asbestmateriaal valt onder de mijlpaal van 2040.

Eindbeoordeling materiaalrisico	Laag materiaalrisico en/of verlaagde kans op vezelvrijgave
---------------------------------	--

Gebondenheid	Categorie 1: hechtgebonden in oorsprong
Asbestsoort (vezeltype)	Crocidoliet aanwezig
Asbestconcentratie	Laag (< 50%)
Afschermingsgraad van het gehele materiaal	Geheel of deels vrij aan binnenluchtstromen
Toestand van het materiaal	Onbeschadigd, niet verweerd

#	Type	Referentie	Resultaat
2.1	Puntmonster	S1	Chrysotiel, Crocidoliet

Beschrijving	Roetluikjes gelijkvloers cv ruimte
Omgeving	Grenst aan binnen- en buitenlucht
Primaire drager	HVAC infrastructuur en uitrusting
Asbestmateriaal	Brandwerende afsluiting (prefab geheel) - Luik
Bindmiddel van asbestmateriaal	Cement
Gebondenheid op basis van bindmiddel	Hecht
Hoeveelheid (gewicht - aantal)	<ul style="list-style-type: none">• 2,00 kg - 3 stuks
Totaal gewicht	6,00 kg
Eenvoudig bereikbaar	Ja
Bevestigingswijze	<ul style="list-style-type: none">• Verlijmd, ingegoten, versmeerd
Identificatiemethode	Een monstername door de asbestdeskundige met laboanalyse door een asbestlabo.
Destructieve handeling voor identificatie	Nee
Opmerking	De vermelde oppervlaktes, diktes, gewichten en volumes betreffen een beredeneerde schatting. Er worden geen rechten verleend aan deze oppervlaktes/diktes/volumes.

- Zorg voor een veilig beheer. Vermijd het beschadigen van het asbestmateriaal. Controleer de toestand jaarlijks op wijzigingen.

- Eenvoudige handelingen: mag via doe-het-zelf of door werknemer(s) met opleidingsattest eenvoudige handelingen
Het roetluikje kan voorzichtig uitgeschoven of losgebeiteld worden , extra bevochtigen om stof te voorkomen Standaard dragen van de nodige wegwerp beschermingsmiddelen FFP 3 masker , handschoenen en tyvec CAT III type 5-6 , afwasbaar schoeisel Verpakken in dubbel plastic folie , luchtdicht afsluiten en afvoeren naar het containerpark als hechtgebonden asbestafval. Voor hechtgebonden toepassingen: Bij verwijdering door doe-het-zelf moet men dit afval dubbel en luchtdicht verpakt aandienen bij het gemeentelijk recyclagepark. Men raadpleegt best op voorhand de voorwaarden van het recyclagepark. Zie ook link Zie <https://ovam.vlaanderen.be/wie-mag-wat-verwijderen>
<https://ovam.vlaanderen.be/voorzorgsmaatregelen-bij-asbestverwijdering>
<https://ovam.vlaanderen.be/asbestafval-afvoeren> Zie ook wetgevend kader (website van de OVAM en CODEX boek VI titel 3). <http://werk.belgie.be/sites/default/files/content/documents/Welzijn%20op%20het%20werk/Regelgeving/Codex%20boek%20VI%20titel%203%20Asbest.pdf> methodiek verwijderingsmethodes worden achteraan in het attest verder toegelicht

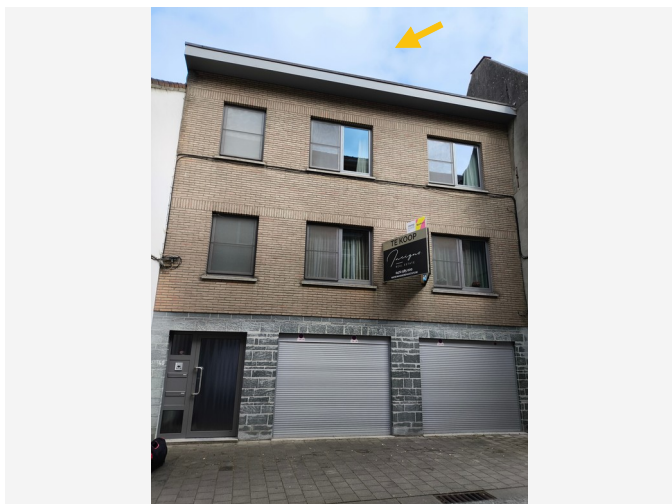
Tijdelijke beperking

Reden: niet waarneembaar

Uitleg van de asbestdeskundige: Dit verplicht te beschrijven materiaal is niet waarneembaar waardoor er op dit ogenblik in de databank geen adviesfiche voor kan opgesteld worden. Bij het beperkingstype duidt die middellange termijn aan.

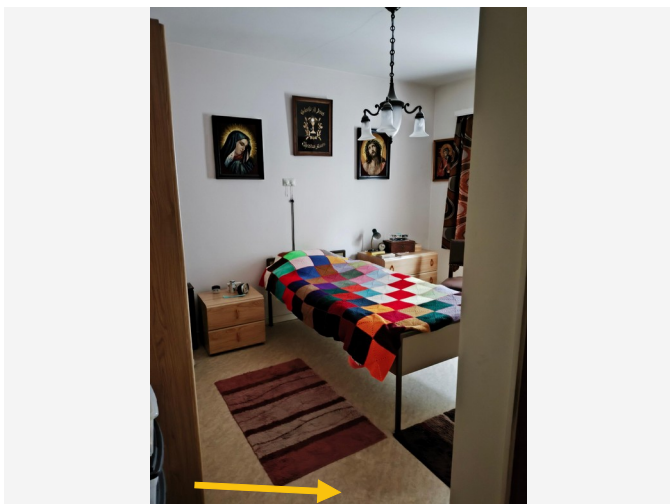
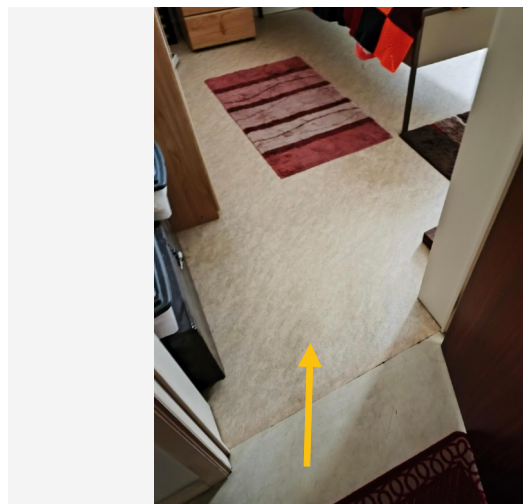
Volgens expertise kunnen we deze vinyl als niet asbest verdacht beschouwen (soepel en flexibel van structuur.) (onderkant met jute/koord) Het is niet gekend wat eronder bevindt extra controle aangewezen bij vloer werken.

De asbestdeskundige beoordeelt het materiaal als niet-asbestverdacht.

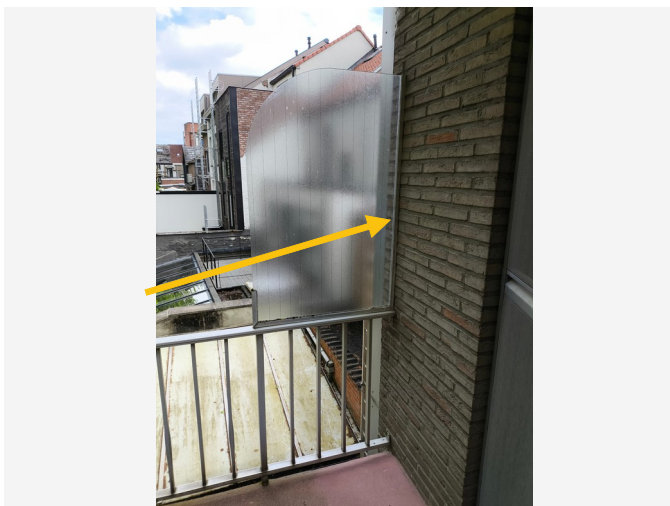
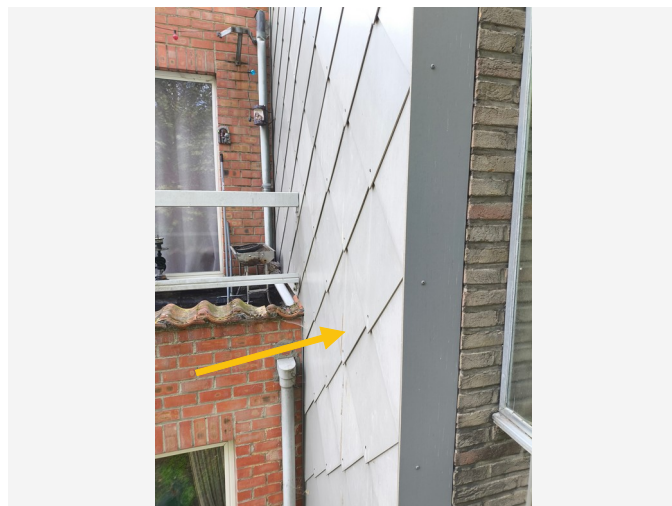
Er is een factuur aanwezig van 2016 betreffend het plaatsen van de gevel leien. Niet asbest verdacht.

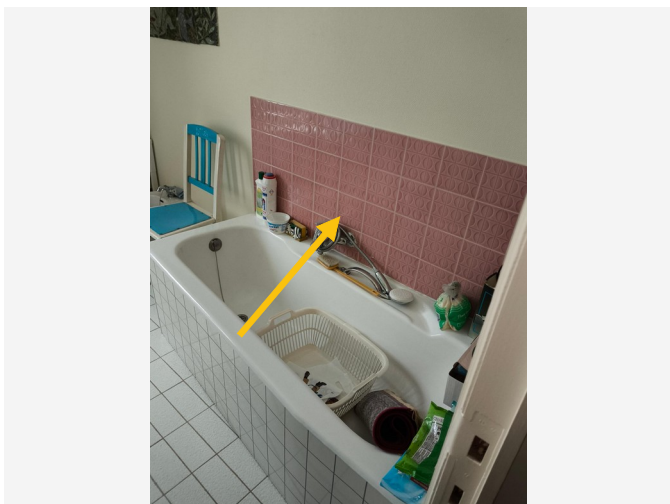
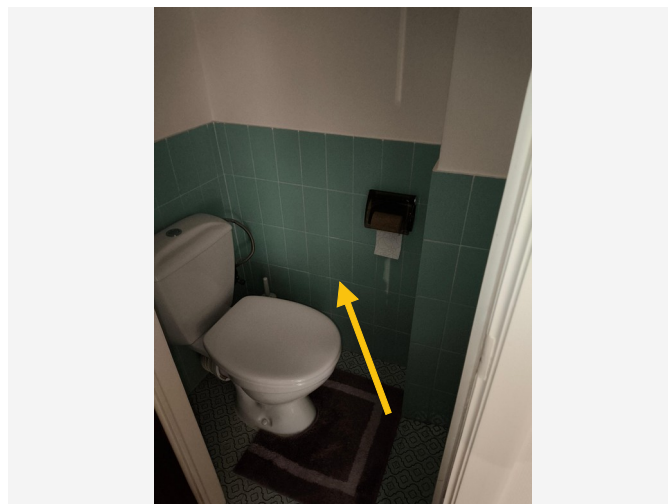
In het inspectieprotocol is een monsternamen van tegellijm verplicht om dit te identificeren als niet-asbesthoudend. Er waren geen facturen ter beschikking die bevestigen dat de tegels na 2001 waren geplaatst. Er waren geen bestaande beschadigingen aan de wandtegels om de lijm voldoende te kunnen inspecteren. Om dit af te toetsen is het aangewezen om bij eventuele renovatiewerken aan de tegels verder onderzoek/staalname te laten uitvoeren ter controle.

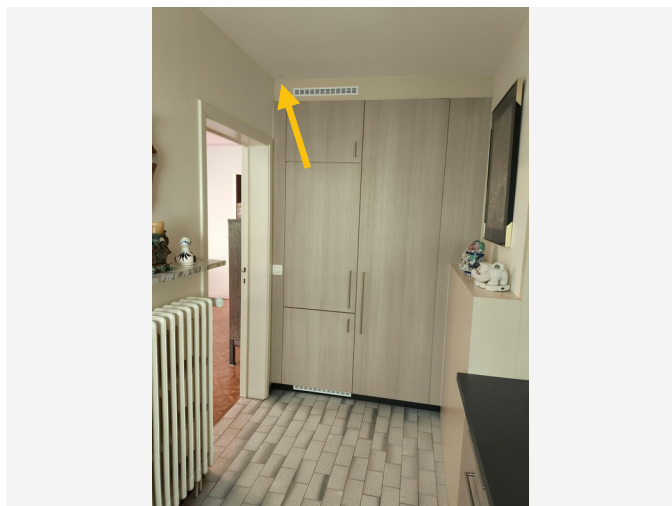
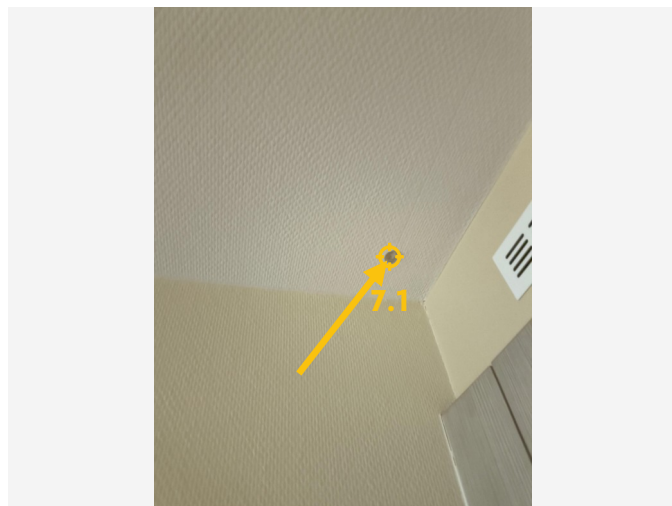
Fiche 7: Plafondpleister

Geen asbest

#	Type	Referentie	Resultaat
7.1	Mengmonster	S3	Geen asbest

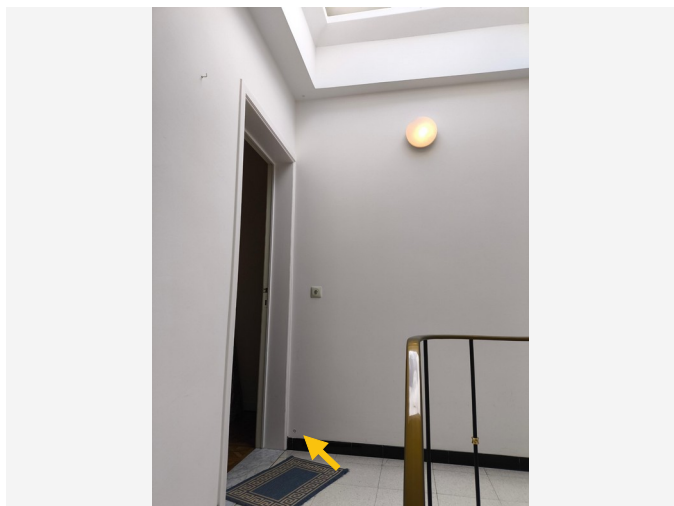
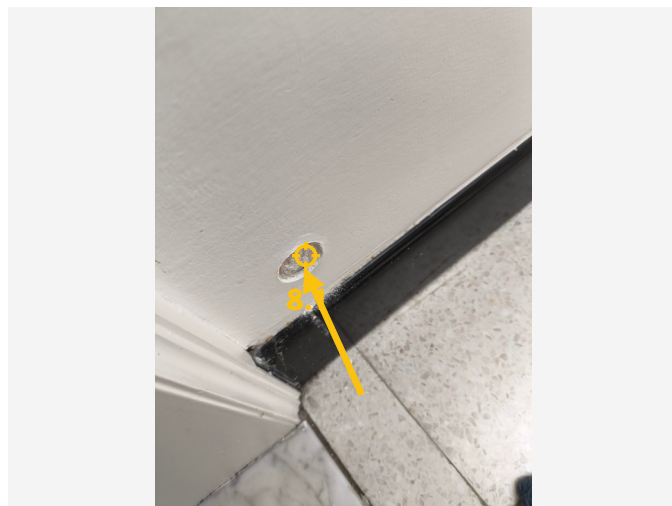
Fiche 8: Muurpleister

Geen asbest

#	Type	Referentie	Resultaat
8.1	Mengmonster	S2	Geen asbest
