# Asbestinventarisat attest

Kattestraat 21, 9500 Geraardsbergen

Attestnummer : 20260106-000172.000

Uitgegeven op : 06.01.2026

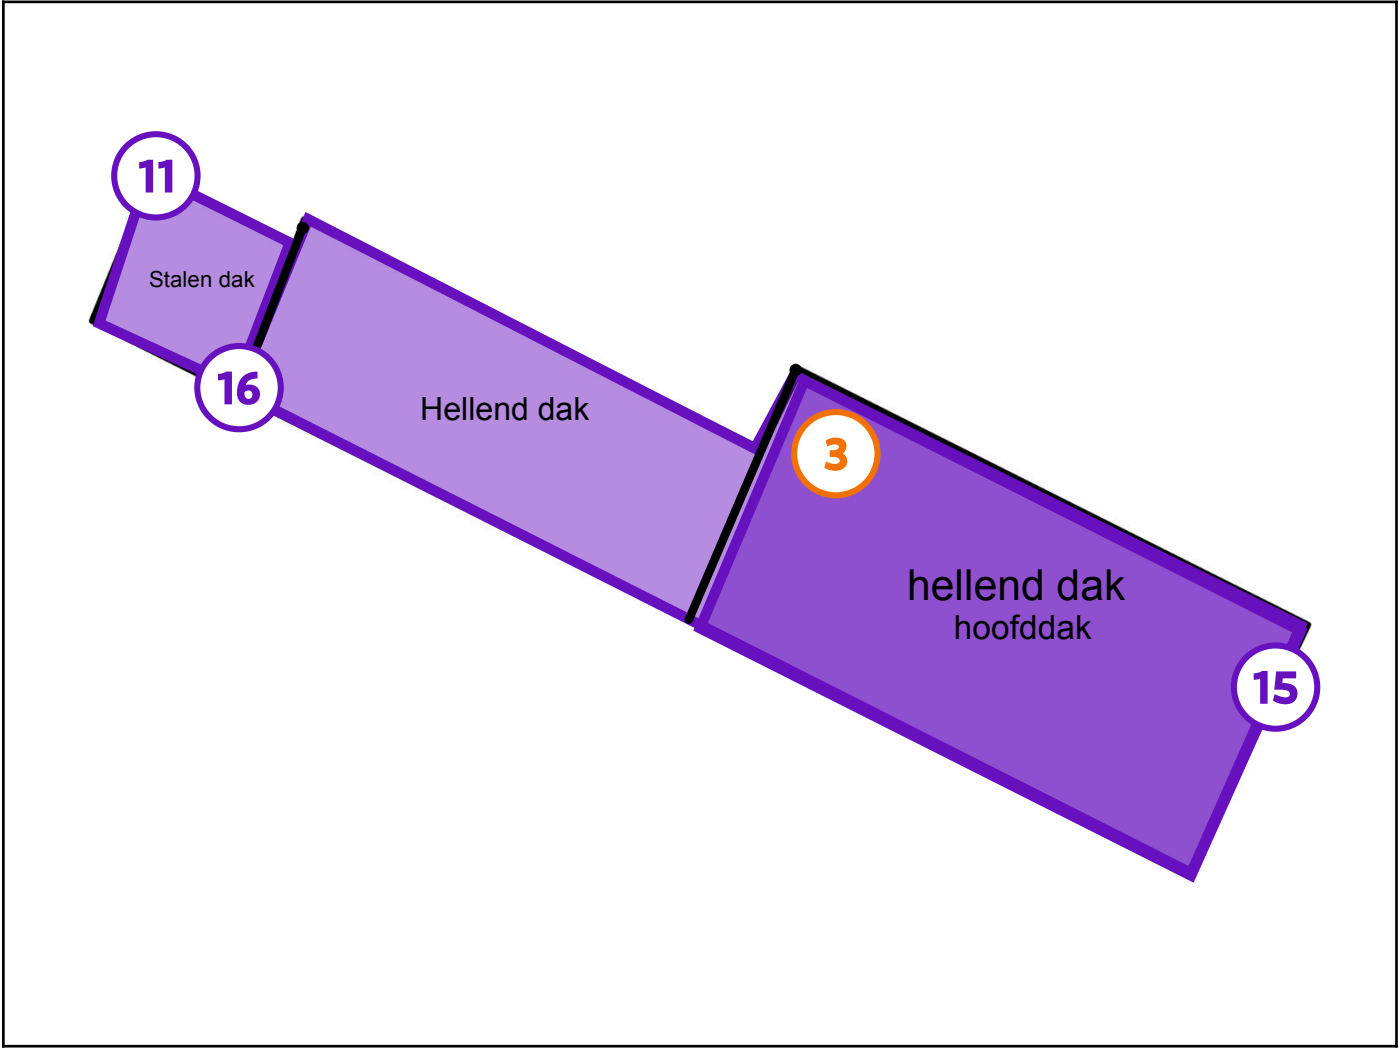
# Plan 1.1: Dak

| Beschrijving | Type | Actie |
|---|---|---|
| 3. Rookgaskanaal dak | Asbestmateriaal | Verwijderen |

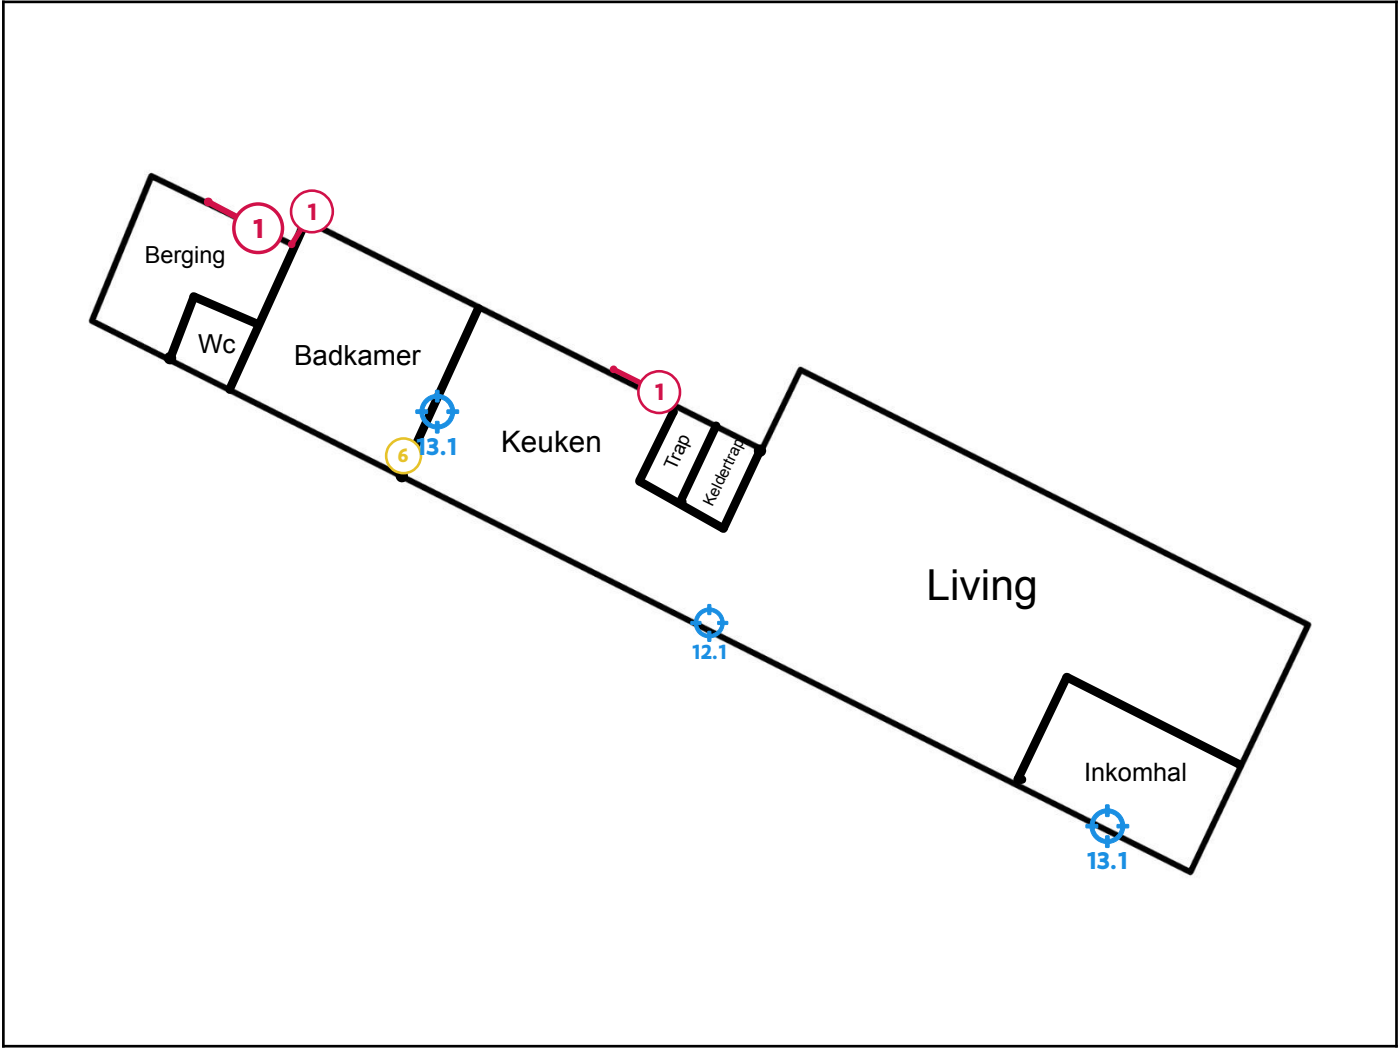
# Plan 1.2: Gelijkvloers

| Beschrijving | Type | Actie |
|---|---|---|
| 1. Mastiek/stopverf | Asbestmateriaal | Dringend verwijderen |
| 6. Bakeliet badkamer | Asbestmateriaal | Zorgvuldig beheren |

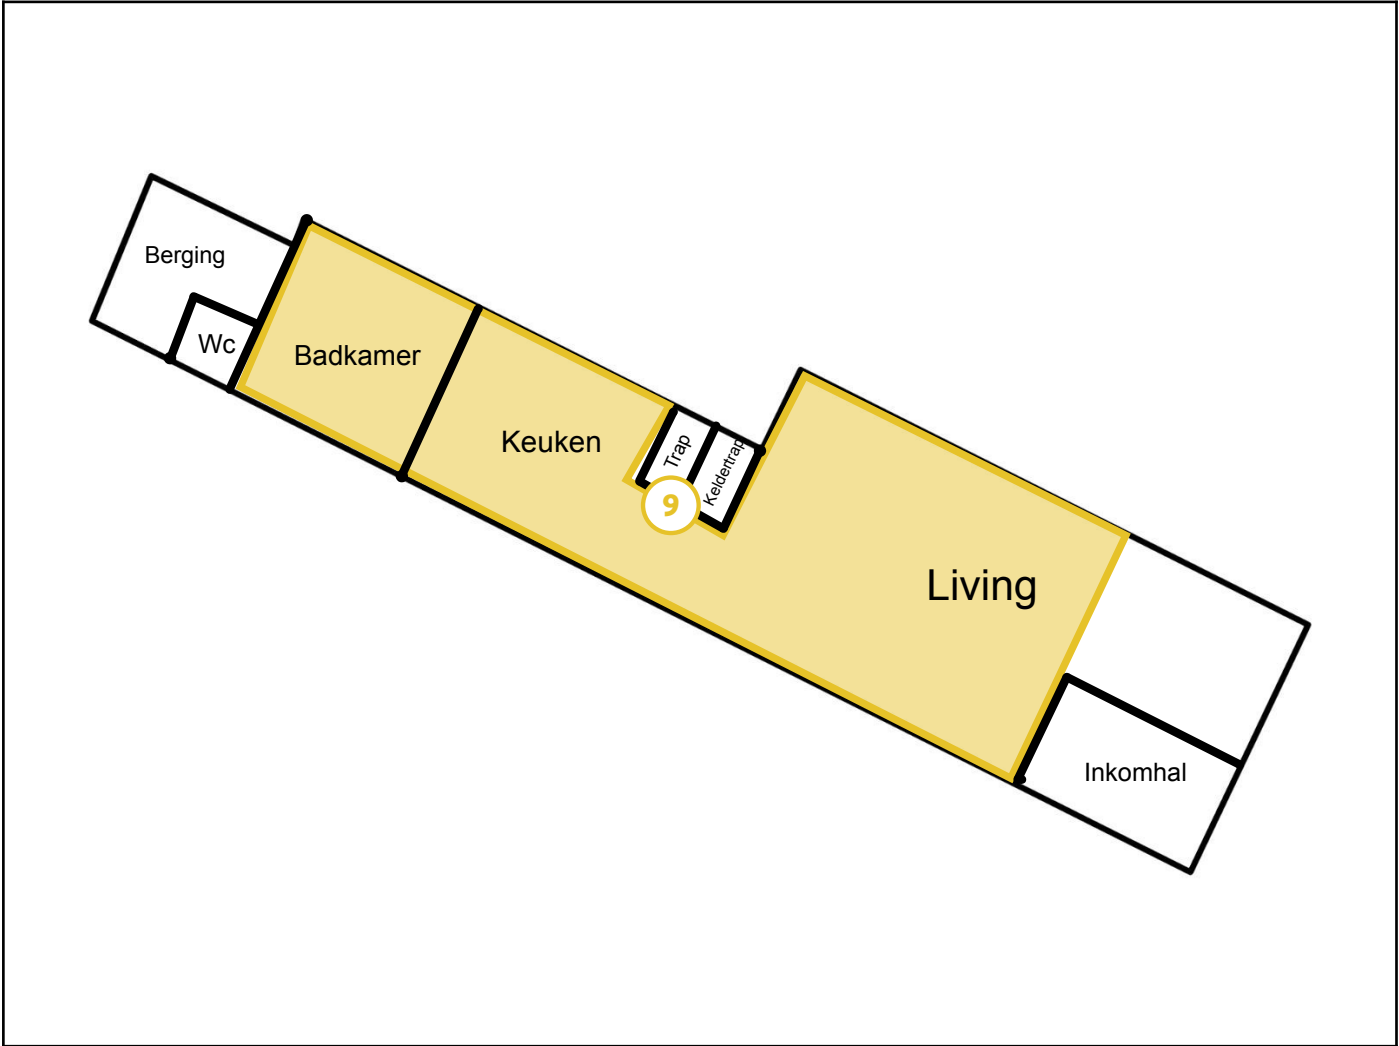
# Plan 1.3: Gelijkvloers

| Beschrijving | Type | Actie |
|---|---|---|
| 9. Vloerzeil | Asbestmateriaal | Zorgvuldig beheren |

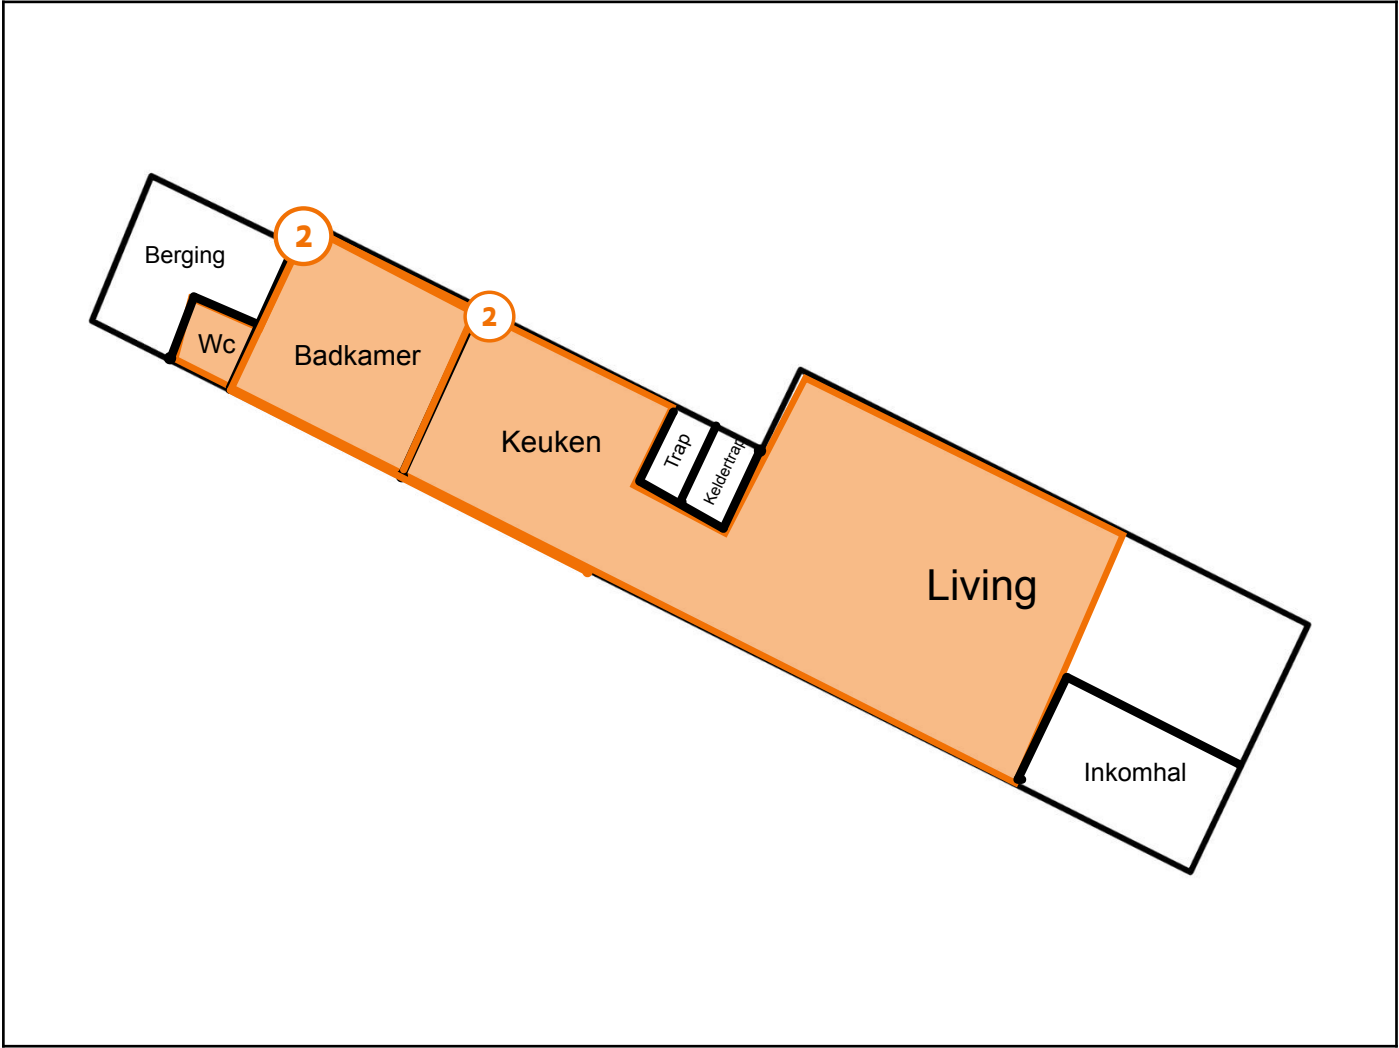
# Plan 1.4: Gelijkvloers

| Beschrijving | Type | Actie |
|---|---|---|
| 2. Glasal plaat wand & plafond | Asbestmateriaal | Verwijderen |

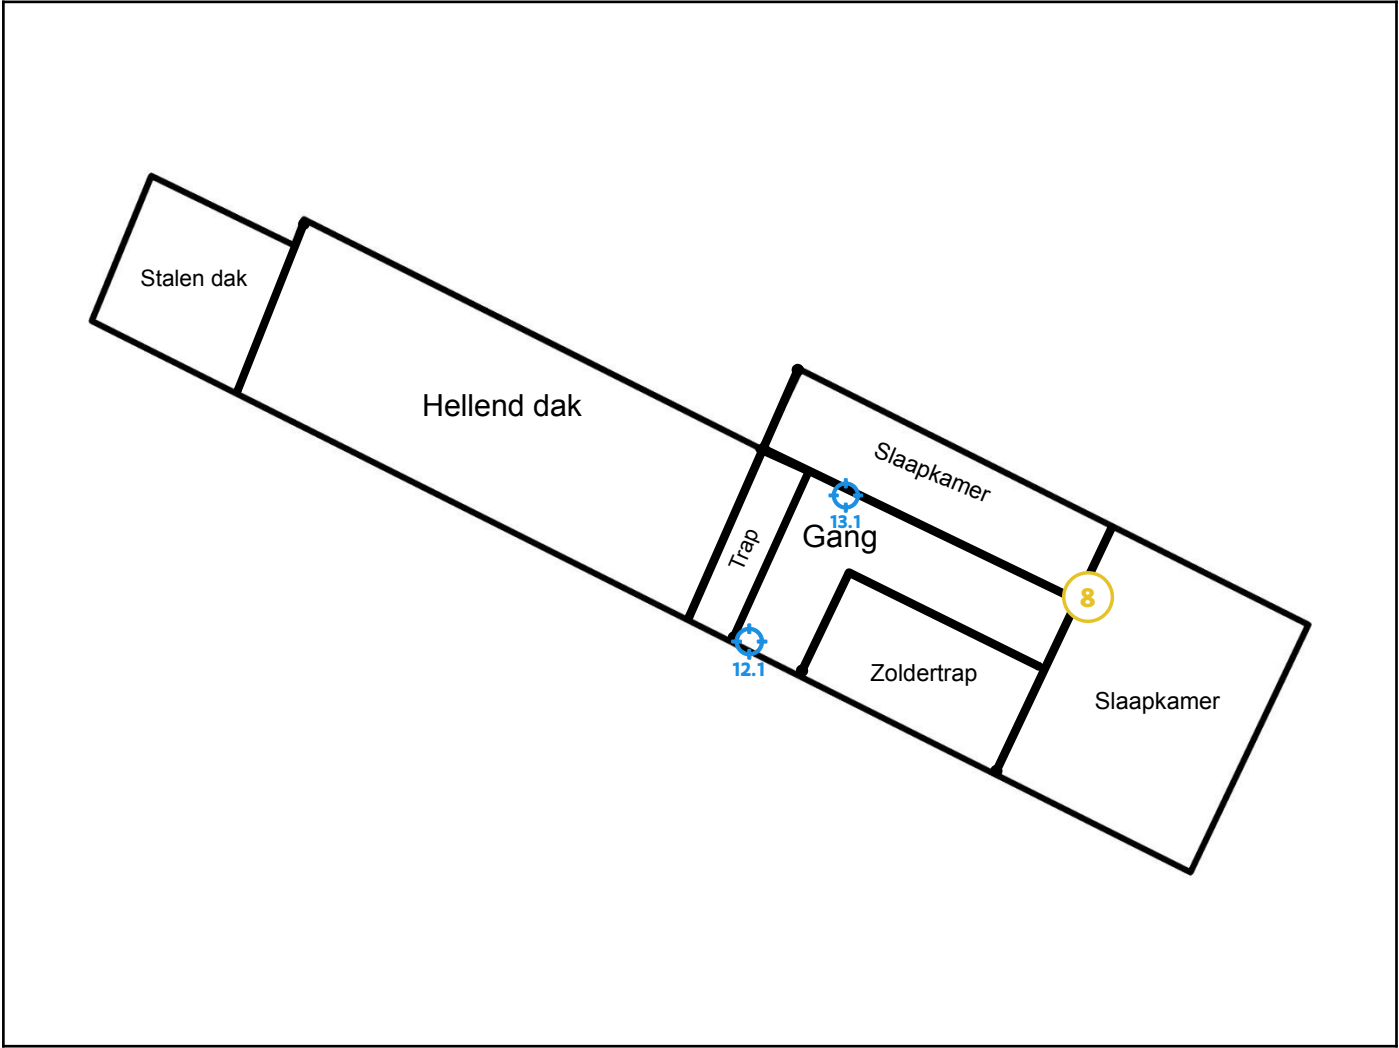
# Plan 1.5: 1ste verdieping

| Beschrijving | Type | Actie |
|---|---|---|
| 8. Bakeliet schakelaar(s) | Asbestmateriaal | Zorgvuldig beheren |

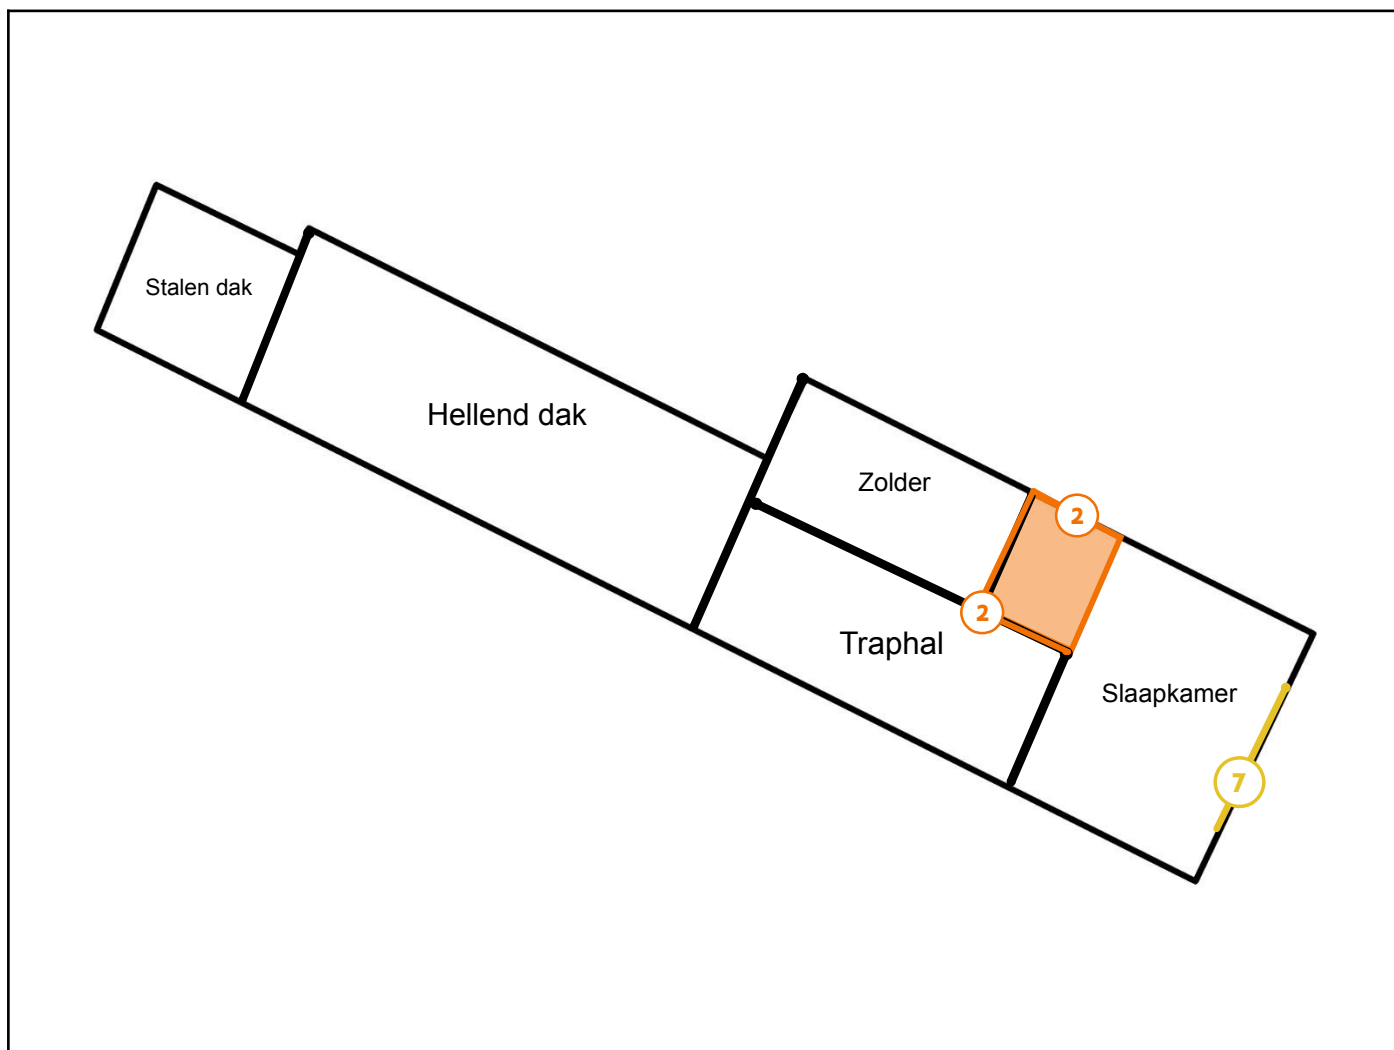
## Plan 1.6: Zolder

| Beschrijving | Type | Actie |
|---|---|---|
| 2. Glasal plaat wand & plafond | Asbestmateriaal | Verwijderen |
| 7. Massal vensterbank zolder | Asbestmateriaal | Zorgvuldig beheren |

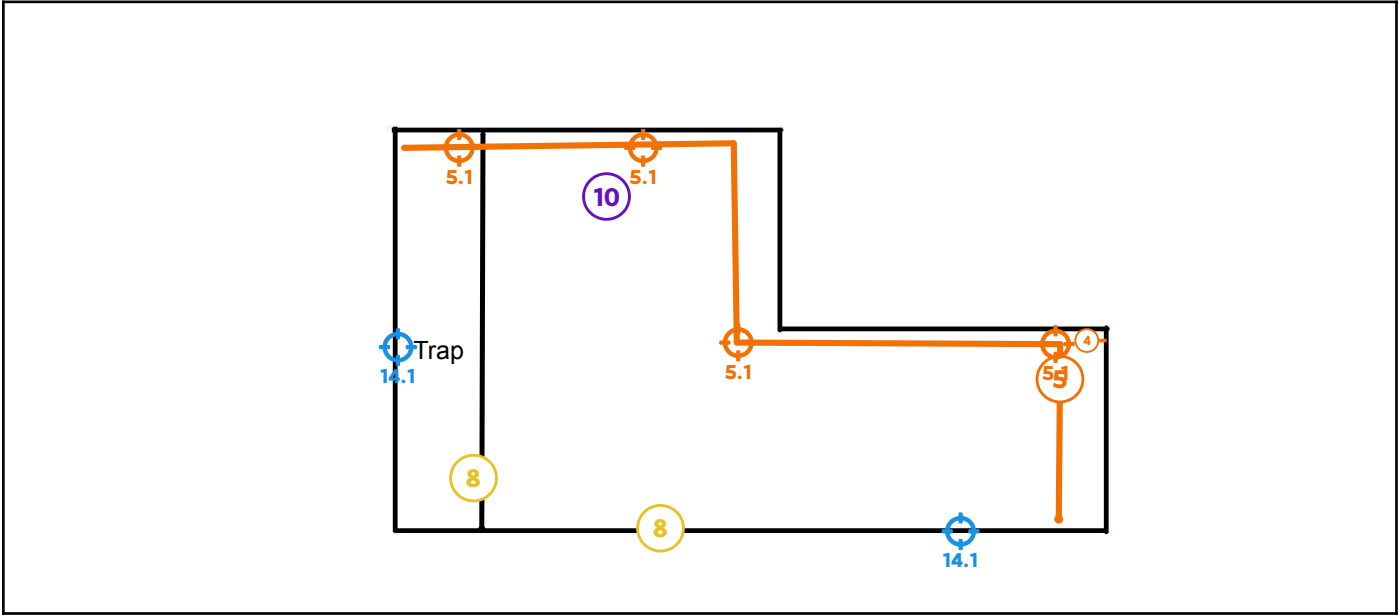
# Plan 1.7: Kelder

| Beschrijving | Type | Actie |
|---|---|---|
| 4. Cementbuis kelder | Asbestmateriaal | Verwijderen |
| 5. Leidingisolatie kelder | Asbestmateriaal | Verwijderen |
| 8. Bakeliet schakelaar(s) | Asbestmateriaal | Zorgvuldig beheren |
| 10. Stookketel / Brander | Beperking | - |

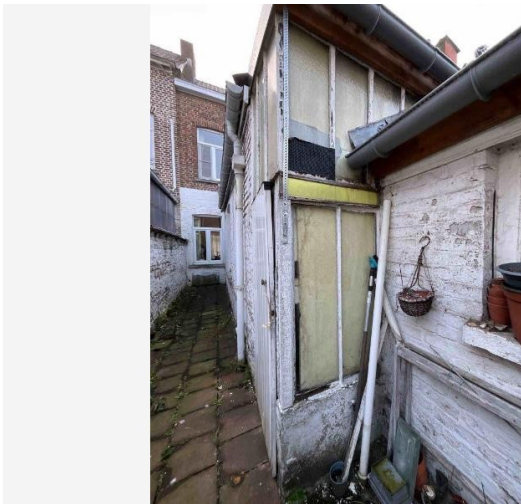
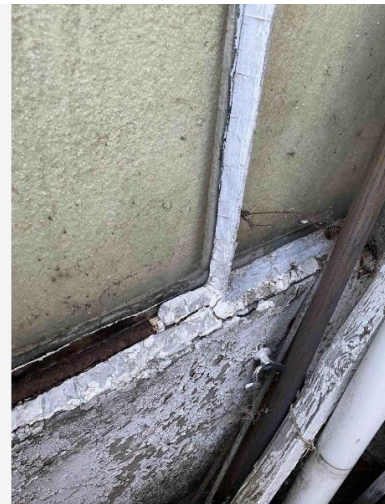
Het asbestmateriaal valt onder de mijlpaal van 2040.

**Dringend verwijderen**

| Eindbeoordeling materiaalrisico | Hoog materiaalrisico en/of hoge kans op vezelvrijgave |

| Toestand van het materiaal | Zwaar beschadigd, zwaar verweerd |

| Beschrijving | Mastiek/stopverf |

- Verwijder dit asbestmateriaal zo snel mogelijk. Volg de toestand goed op.
- Voer bijkomende staalname(s) uit.

- Eenvoudige handelingen: mag via doe-het-zelf of door werknemer(s) met opleidingsattest eenvoudige handelingen  
Zorg er voor dat:
  - u zich vooraf goed informeert op [www.asbestinfo.be](http://www.asbestinfo.be) > Asbest verwijderen;
  - u zich beschermt met een FFP3-mondmasker, wegwerpoverall en -handschoenen en afspoelbaar schoeisel;
  - er geen minderjarigen of derden aanwezig zijn;
  - u beschikt over PE-folie en zakken om loskomende deeltjes en afval op te vangen en te verpakken;
  - u beschikt over een vernevelaar (water) of fixeermiddel om het asbestmateriaal eerst te fixeren;

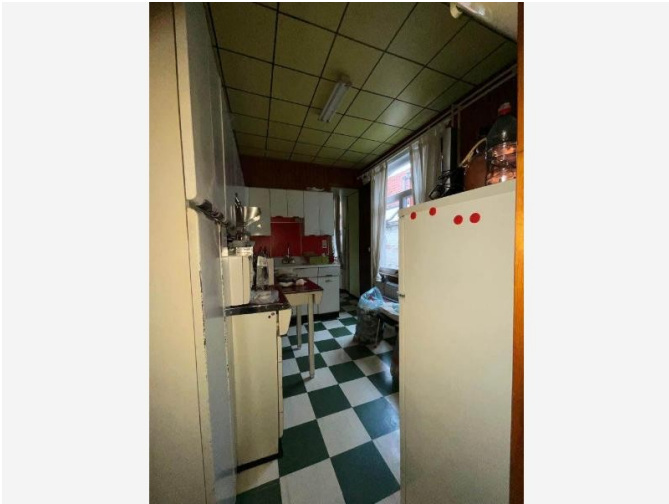
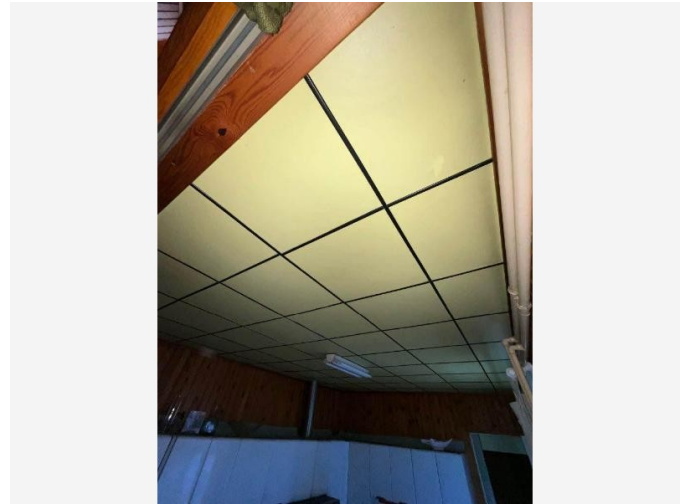
Het asbestmateriaal valt onder de mijlpaal van 2040.

Verwijderen

| Eindbeoordeling materiaalrisico | Verhoogd materiaalrisico en/of verhoogde kans op vezelvrijgave |

| Toestand van het materiaal | Licht beschadigd, licht verweerd. Intact calciumsilicaatmateriaal of categorie III 'gebondenheid' |

| Beschrijving | Glasal plaat wand & plafond |
| Opmerking | <p>De platen zijn zowel aan de wand als aan het plafond aanwezig in de volgende ruimtes:</p> <ul style="list-style-type: none"> <li>- Keuken gelijkvloers</li> <li>- Badkamer gelijkvloers</li> <li>- Wc gelijkvloers</li> <li>- Zolder</li> </ul> <p>Op de zolder zijn de platen licht beschadigd, waardoor de vezels ook zichtbaar zijn.</p> |

- Zorg voor een veilig beheer. Vermijd het beschadigen van het asbestmateriaal. Controleer de toestand jaarlijks op wijzigingen.
- Verwijder dit asbestmateriaal zo snel mogelijk. Volg de toestand goed op.
- Voer bijkomende staalname(s) uit.

- Eenvoudige handelingen: enkel door erkend asbestverwijderaar  
Zorg er voor dat:
  - u zich vooraf goed informeert op [www.asbestinfo.be](http://www.asbestinfo.be) > Asbest verwijderen;
  - u zich beschermt met een FFP3-mondmasker, wegwerpovertrek en -handschoenen en afspoelbaar schoeisel;
  - er geen minderjarigen of derden aanwezig zijn;
  - u beschikt over PE-folie en zakken om loskomende deeltjes en afval op te vangen en te verpakken;

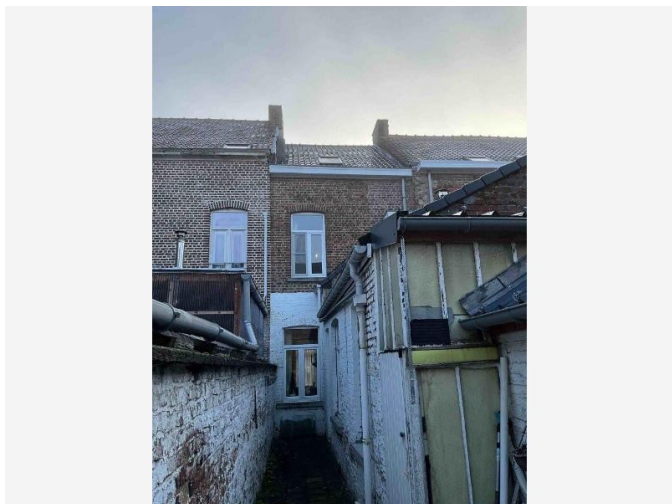
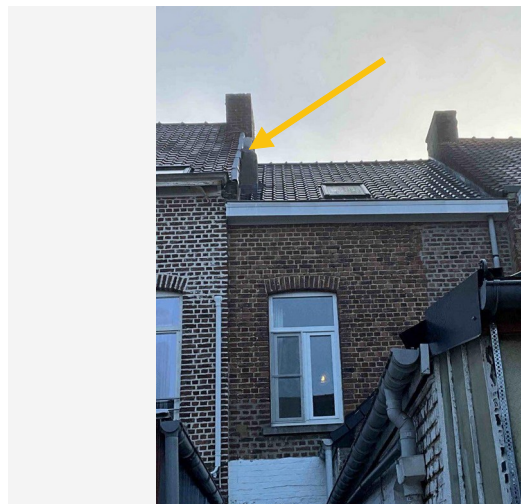
Het asbestmateriaal valt onder de mijlpaal van 2034.

Verwijderen

| Eindbeoordeling materiaalrisico | Laag materiaalrisico en/of verlaagde kans op vezelvrijgave |

| Toestand van het materiaal | Licht beschadigd, licht verweerd. Intact calciumsilicaatmateriaal of categorie III 'gebondenheid' |

| Beschrijving | Rookgaskanaal dak |

- Verwijder dit asbestmateriaal zo snel mogelijk. Volg de toestand goed op.
- Voer bijkomende staalname(s) uit.

- Eenvoudige handelingen: enkel door erkend asbestverwijderaar  
Vermoedelijk loopt de buis door in een kanaal in de gemetste schouw, dit vereist specifieke bijkomende maatregelen en voldoende expertise om deze buis correct te verwijderen zonder de buis stuk te maken. Bij het verwijderen kan stof voorkomen.

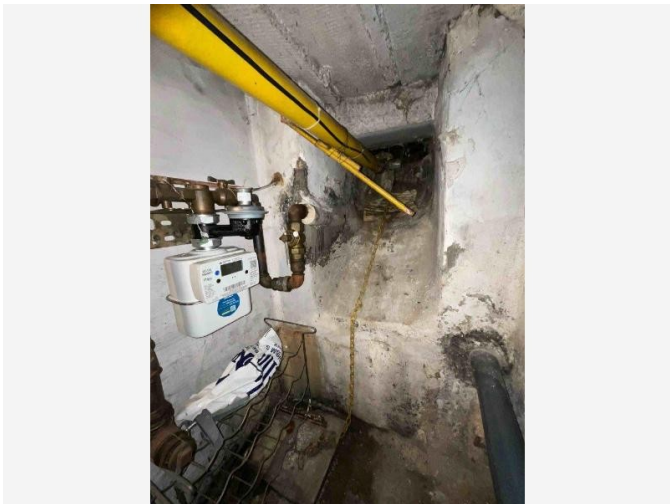
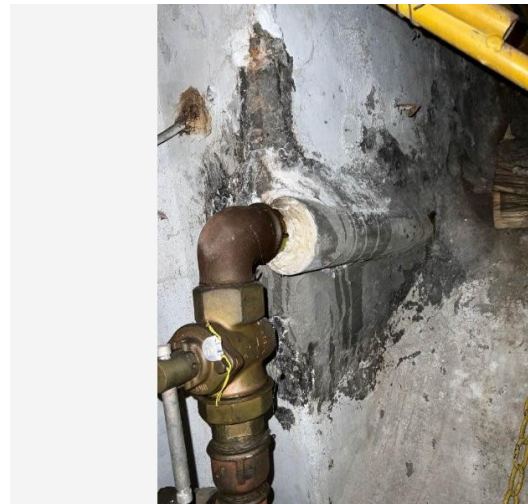
Het asbestmateriaal valt onder de mijlpaal van 2040.

Verwijderen

| Eindbeoordeling materiaalrisico | Verhoogd materiaalrisico en/of verhoogde kans op vezelvrijgave |

| Toestand van het materiaal | Licht beschadigd, licht verweerd. Intact calciumsilicaatmateriaal of categorie III 'gebondenheid' |

| Beschrijving | Cementbuis kelder |

- Scherm in afwachting van verwijdering het asbestmateriaal af van luchtstromingen en verstoring: bijvoorbeeld door het te verpakken, te fixeren, af te dekken, signalisatie - afbakening aan te brengen, ...
- Verwijder dit asbestmateriaal zo snel mogelijk. Volg de toestand goed op.
- Voer bijkomende staalname(s) uit.

- Eenvoudige handelingen: enkel door erkend asbestverwijderaar  
Zorg er voor dat:
  - u zich vooraf goed informeert op [www.asbestinfo.be](http://www.asbestinfo.be) > Asbest verwijderen;
  - u zich beschermt met een FFP3-mondmasker, wegwerpoverall en -handschoenen en afspoelbaar schoeisel;
  - er geen minderjarigen of derden aanwezig zijn;
  - u beschikt over PE-folie en zakken om loskomende deeltjes en afval op te vangen en te verpakken;

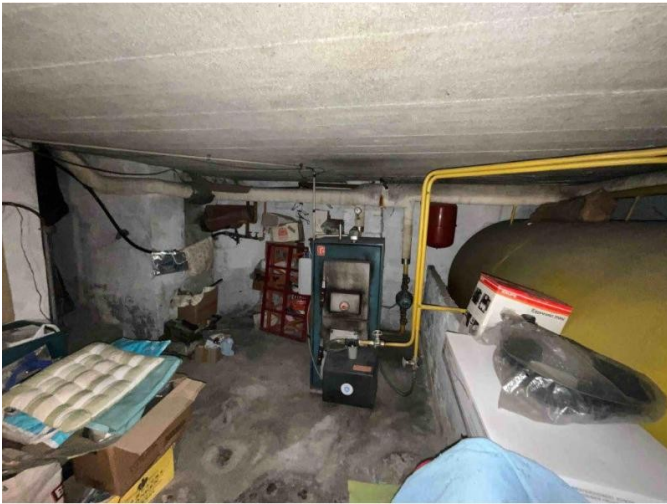
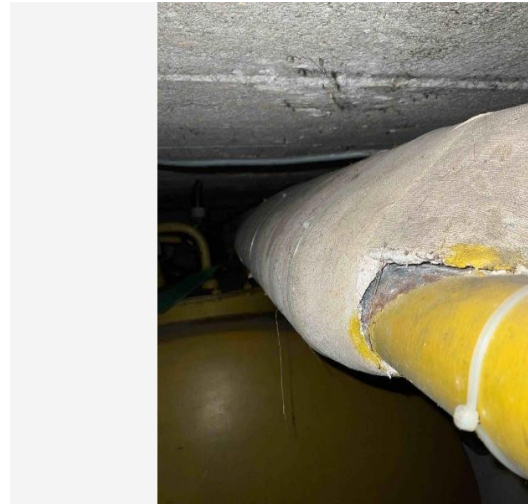
Het asbestmateriaal valt onder de mijlpaal van 2034.

Verwijderen
