Asbestinventarisatetest

Rijksweg 357/1, 3650 Dilsen-Stokkem

Attestnummer : 20260505-000346.001

Asbestveilig (maar niet asbestvrij)

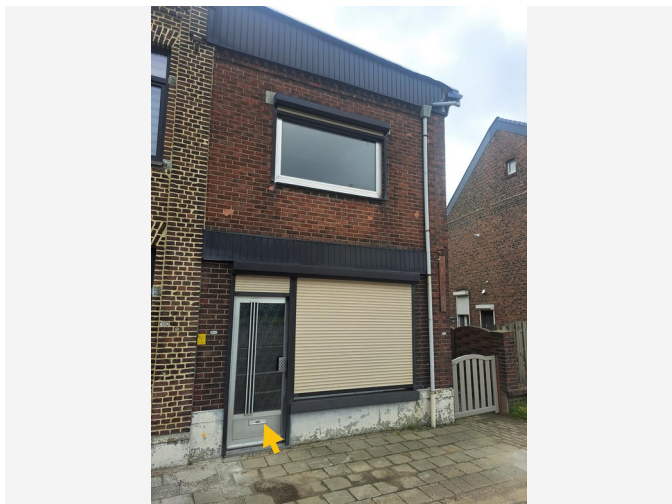
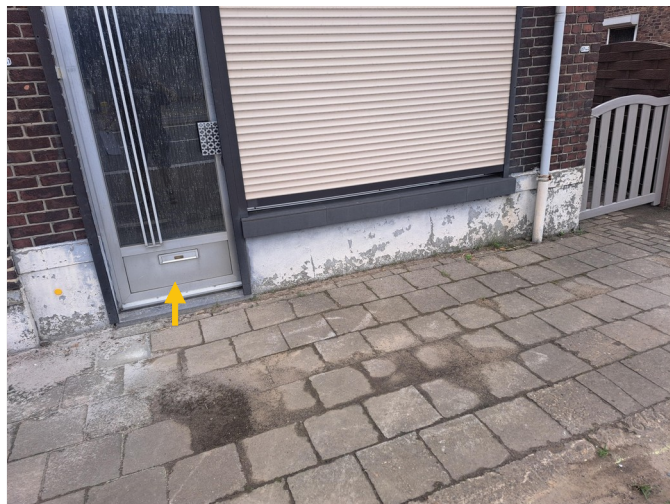
Eindbeoordeling materiaalrisico

Laag materiaalrisico en/of verlaagde kans op vezelvrijgave

Gebondenheid	Categorie 1: hechtgebonden in oorsprong
Asbestsoort (vezeltype)	Crocidoliet aanwezig
Asbestconcentratie	Laag (< 50%)
Afschermingsgraad van het gehele materiaal	Geheel of deels vrij aan de binnenlucht, maar geen contact met binnenluchtstromen
Toestand van het materiaal	Onbeschadigd, niet verweerd

Beschrijving	deurpaneel (type Glasal)
Omgeving	Grenst aan binnen- en buitenlucht
Primaire drager	Wandopening verticaal (raam, deur, ...)
Asbestmateriaal	Plaat, paneel, tablet - Geëmailleerd, type Glasal
Bindmiddel van asbestmateriaal	Cement
Gebondenheid op basis van bindmiddel	Hecht
Hoeveelheid (oppervlakte - dikte - aantal)	<ul style="list-style-type: none">• 1,00 m² - 0,30 cm - 2 stuks
Totaal volume	0,006 m ³
Eenvoudig bereikbaar	Ja
Bevestigingswijze	<ul style="list-style-type: none">• Geklemd• Verlijmd, ingegoten, versmeerd
Identificatiemethode	<p>De asbestdeskundige beoordeelt het materiaal als asbestverdacht en dus asbesthoudend, en dit zonder monstername.</p> <p>Motivatie: De monstername brengt andere schade aan dan schade die inherent is aan de monstername.</p>
Destructieve handeling voor identificatie	Nee
Opmerking	De hoeveelheid is een zo nauwkeurig mogelijke opmeting, waar evenwel kleine afwijkingen op mogelijk zijn.

- Zorg voor een veilig beheer. Vermijd het beschadigen van het asbestmateriaal. Controleer de toestand jaarlijks op wijzigingen.
- Voer bijkomende staalname(s) uit.

- Eenvoudige handelingen: mag via doe-het-zelf of door werknemer(s) met opleidingsattest eenvoudige handelingen
Deze toepassing mag door een aannemer die over een opleidingsattest eenvoudige handelingen beschikt of door een particulier (doe-het-zelver), verwijderd worden indien er geen verhoogd risico op vrijgave van asbestvezels (max. concentratie 0,01 vezels/cm³ - CODEX Art. VI.3-54) ontstaat en de toepassing voorafgaand wordt gefixeerd/bevochtigd. De individuele elementen moeten zonder machinale werktuigen (boormachine, slijpschijf, hogedrukreiniger, â) en zonder breken of gooien een voor een losgemaakt worden en dubbel en luchtdicht verpakt afgevoerd worden naar een erkend afvalpunt (recyclagepark). Daar moeten ze voorzichtig in de container voor asbestafval worden gelegd. Op het recyclagepark worden uitsluitend hechtgebonden asbestmaterialen aanvaard. Niet-hechtgebonden asbestmaterialen kunnen enkel bij een erkend asbestverwijderaar of asbestafvalverwerker worden aangeboden.

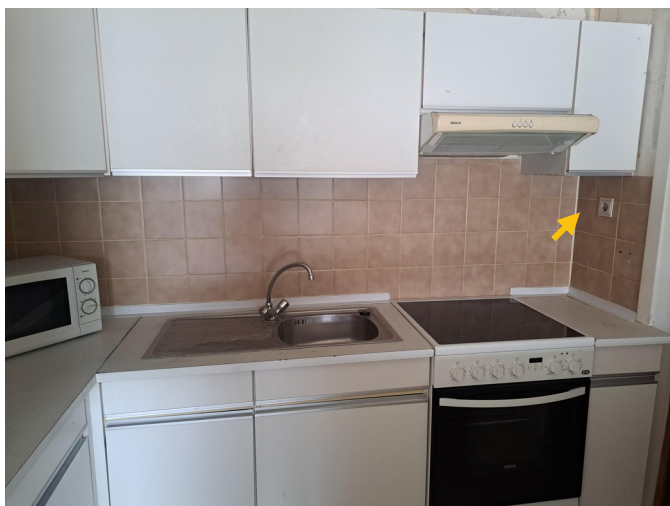
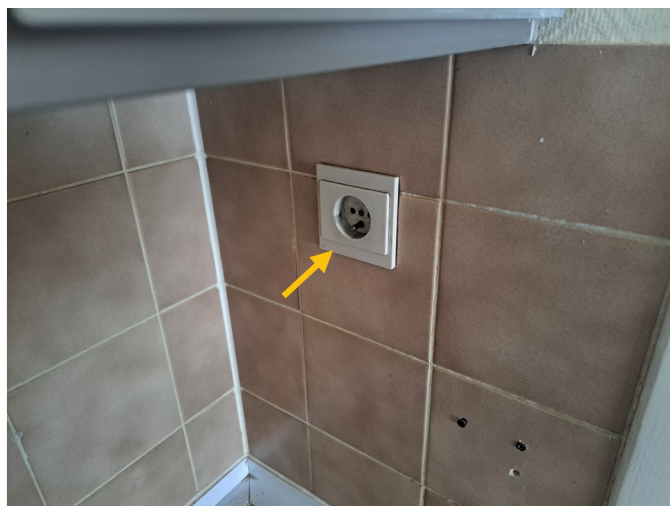
Eindbeoordeling materiaalrisico	Laag materiaalrisico en/of verlaagde kans op vezelvrijgave
---------------------------------	--

Gebondenheid	Categorie 1: hechtgebonden in oorsprong
Asbestsoort (vezeltype)	Crocidoliet aanwezig
Asbestconcentratie	Laag (< 50%)
Afschermingsgraad van het gehele materiaal	Geheel of deels vrij aan de binnenlucht, maar geen contact met binnenluchtstromen
Toestand van het materiaal	Onbeschadigd, niet verweerd

Beschrijving	bakeliet afdekplaatjes electra
Omgeving	Binnen
Primaire drager	Communicatie en elektrische infrastructuur en uitrusting
Asbestmateriaal	Plaat, paneel, tablet - Type Bakeliet
Bindmiddel van asbestmateriaal	Kunststof of -hars
Gebondenheid op basis van bindmiddel	Hecht
Hoeveelheid (oppervlakte - dikte - aantal)	• 0,40 m ² - 2,00 cm - 1 stuk
Totaal volume	0,008 m ³
Eenvoudig bereikbaar	Ja
Bevestigingswijze	• Geschroefd
Identificatiemethode	De asbestdeskundige beoordeelt het materiaal als asbestverdacht en dus asbesthoudend, en dit zonder monsternamen. Motivatie: De opdrachtgever weigert om het materiaal te laten bemonsteren.
Destructieve handeling voor identificatie	Nee

- Zorg voor een veilig beheer. Vermijd het beschadigen van het asbestmateriaal. Controleer de toestand jaarlijks op wijzigingen.
- Voer bijkomende staalname(s) uit.

- Eenvoudige handelingen: mag via doe-het-zelf of door werknemer(s) met opleidingsattest eenvoudige handelingen omdat het hechtgebonden is en in vaste toestand verkeerd

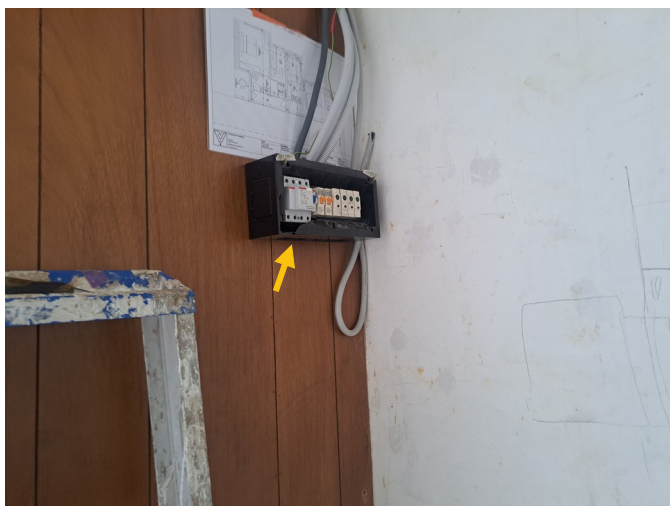
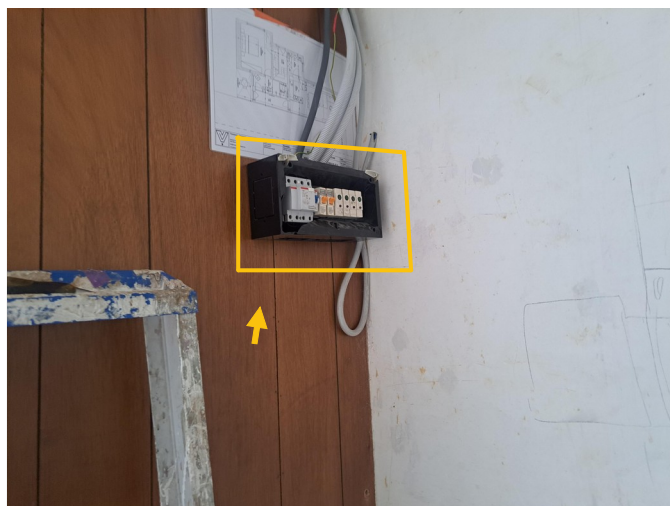
Eindbeoordeling materiaalrisico

Laag materiaalrisico en/of verlaagde kans op vezelvrijgave

Gebondenheid	Categorie 1: hechtgebonden in oorsprong
Asbestsoort (vezeltype)	Crocidoliet aanwezig
Asbestconcentratie	Laag (< 50%)
Afschermingsgraad van het gehele materiaal	Geheel of deels vrij aan de binnenlucht, maar geen contact met binnenluchtstromen
Toestand van het materiaal	Onbeschadigd, niet verweerd

Beschrijving	Bakeliet zekeringkast
Omgeving	Binnen
Primaire drager	Communicatie en elektrische infrastructuur en uitrusting
Asbestmateriaal	Plaat, paneel, tablet - Type Bakeliet
Bindmiddel van asbestmateriaal	Kunststof of -hars
Gebondenheid op basis van bindmiddel	Hecht
Hoeveelheid (oppervlakte - dikte - aantal)	<ul style="list-style-type: none">• 0,10 m² - 1,00 cm - 1 stuk
Totaal volume	0,001 m ³
Eenvoudig bereikbaar	Ja
Bevestigingswijze	<ul style="list-style-type: none">• Geschroefd
Identificatiemethode	<p>De asbestdeskundige beoordeelt het materiaal als asbestverdacht en dus asbesthoudend, en dit zonder monstername.</p> <p>Motivatie: De monstername brengt andere schade aan dan schade die inherent is aan de monstername.</p>
Destructieve handeling voor identificatie	Nee
Opmerking	De hoeveelheid is een zo nauwkeurig mogelijke opmeting, waar evenwel kleine afwijkingen op mogelijk zijn.

- Zorg voor een veilig beheer. Vermijd het beschadigen van het asbestmateriaal. Controleer de toestand jaarlijks op wijzigingen.
- Voer bijkomende staalname(s) uit.

- Eenvoudige handelingen: mag via doe-het-zelf of door werknemer(s) met opleidingsattest eenvoudige handelingen
Deze toepassing mag door een aannemer die over een opleidingsattest eenvoudige handelingen beschikt of door een particulier (doe-het-zelver), verwijderd worden indien er geen verhoogd risico op vrijgave van asbestvezels (max. concentratie 0,01 vezels/cm³ - CODEX Art. VI.3-54) ontstaat en de toepassing voorafgaand wordt gefixeerd/bevochtigd. De individuele elementen moeten zonder machinale werktuigen (boormachine, slijpschijf, hogedrukreiniger, etc.) en zonder breken of gooien een voor een losgemaakt worden en dubbel en luchtdicht verpakt afgevoerd worden naar een erkend afvalpunt (recyclagepark). Daar moeten ze voorzichtig in de container voor asbestafval worden gelegd. Op het recyclagepark worden uitsluitend hechtgebonden asbestmaterialen aanvaard. Niet-hechtgebonden asbestmaterialen kunnen enkel bij een erkend asbestverwijderaar of asbestafvalverwerker worden aangeboden.

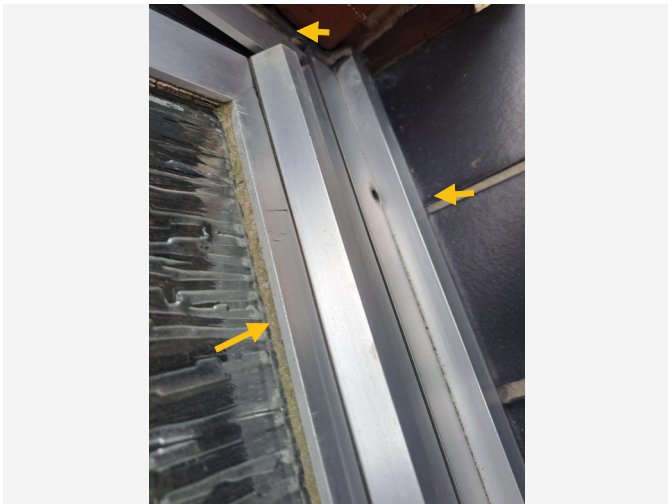
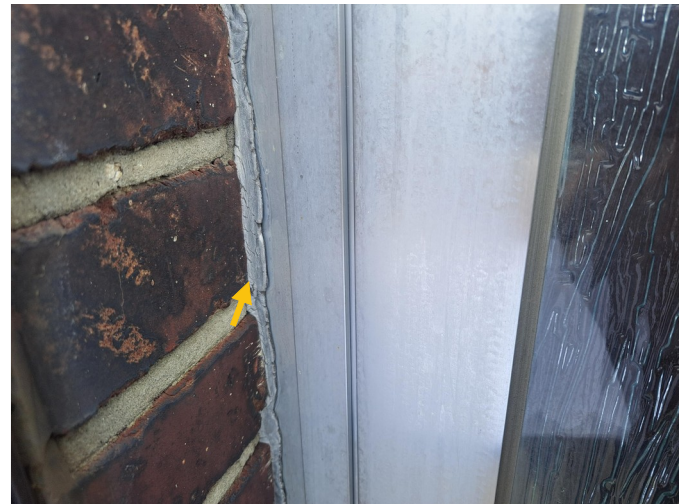
Eindbeoordeling materiaalrisico

Zeer laag materiaalrisico en/of zeer lage kans op vezelvrijgave

Gebondenheid	Categorie 1: hechtgebonden in oorsprong
Asbestsoort (vezeltype)	Amfibool aanwezig, uitgezonderd crocidoliet
Asbestconcentratie	Laag (< 50%)
Afschermingsgraad van het gehele materiaal	Geheel of deels vrij aan de buitenlucht, maar geen contact met binnenlucht
Toestand van het materiaal	Onbeschadigd, niet verweerd

Beschrijving	Mastiek (asbestverdacht)
Omgeving	Buiten
Primaire drager	Wandopening verticaal (raam, deur, ...)
Asbestmateriaal	In-situ afwerkingslagen - Pasta, stopverf, voegsel, stopsel, vulsel, mastiek, katten, ...
Bindmiddel van asbestmateriaal	Kitten, mastiek, pasta
Gebondenheid op basis van bindmiddel	Hecht
Hoeveelheid (gewicht - aantal)	<ul style="list-style-type: none">• 1,00 kg - 1 stuk
Totaal gewicht	1,00 kg
Eenvoudig bereikbaar	Ja
Bevestigingswijze	<ul style="list-style-type: none">• Verlijmd, ingegoten, versmeerd
Identificatiemethode	<p>De asbestdeskundige beoordeelt het materiaal als asbestverdacht en dus asbesthoudend, en dit zonder monstername.</p> <p>Motivatie: De opdrachtgever weigert om het materiaal te laten bemonsteren.</p>
Destructieve handeling voor identificatie	Nee
Opmerking	De hoeveelheid is een zo nauwkeurig mogelijke opmeting, waar evenwel kleine afwijkingen op mogelijk zijn.

- Zorg voor een veilig beheer. Vermijd het beschadigen van het asbestmateriaal. Controleer de toestand jaarlijks op wijzigingen.

- Eenvoudige handelingen: mag via doe-het-zelf of door werknemer(s) met opleidingsattest eenvoudige handelingen
Deze toepassing mag door een aannemer die over een opleidingsattest eenvoudige handelingen beschikt of door een particulier (doe-het-zelver), verwijderd worden indien er geen verhoogd risico op vrijgave van asbestvezels (max. concentratie 0,01 vezels/cm³ - CODEX Art. VI.3-54) ontstaat en de toepassing voorafgaand wordt gefixeerd/bevochtigd. De individuele elementen moeten zonder machinale werktuigen (boormachine, slijpschijf, hogedrukreiniger, â†) en zonder breken of gooien een voor een losgemaakt worden en dubbel en luchtdicht verpakt afgevoerd worden naar een erkend afvalpunt (recyclagepark). Daar moeten ze voorzichtig in de container voor asbestafval worden gelegd. Op het recyclagepark worden uitsluitend hechtgebonden asbestmaterialen aanvaard. Niet-hechtgebonden asbestmaterialen kunnen enkel bij een erkend asbestverwijderaar of asbestafvalverwerker worden aangeboden.

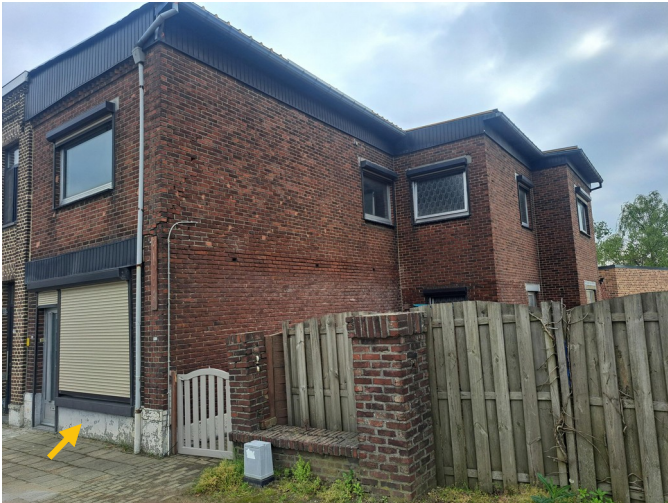
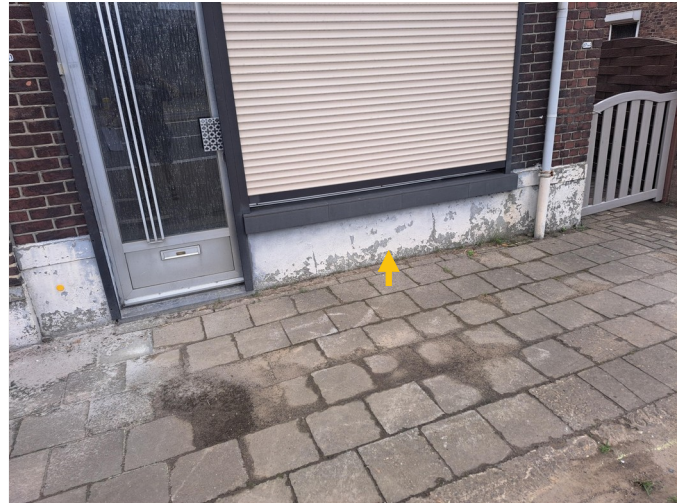
Fiche 5: gevelcementering plint gevel

Geen asbest

#	Type	Referentie	Resultaat
5.1	Mengmonster	g613	Geen asbest

Beschrijving	gevelcementering plint gevel
Omgeving	Buiten
Primaire drager	Wand buitenschil
Bindmiddel van materiaal	Cement
Gebondenheid op basis van bindmiddel	Hecht
Hoeveelheid (gewicht - aantal)	<ul style="list-style-type: none">• 121,00 kg - 1 stuk
Totaal gewicht	121,00 kg
Identificatiemethode	Een monstername door de asbestdeskundige met laboanalyse door een asbestlabo.
Destructieve handeling voor identificatie	Nee

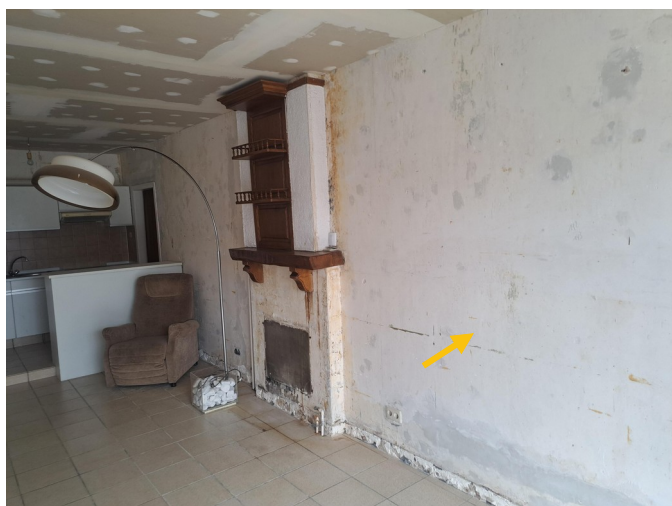
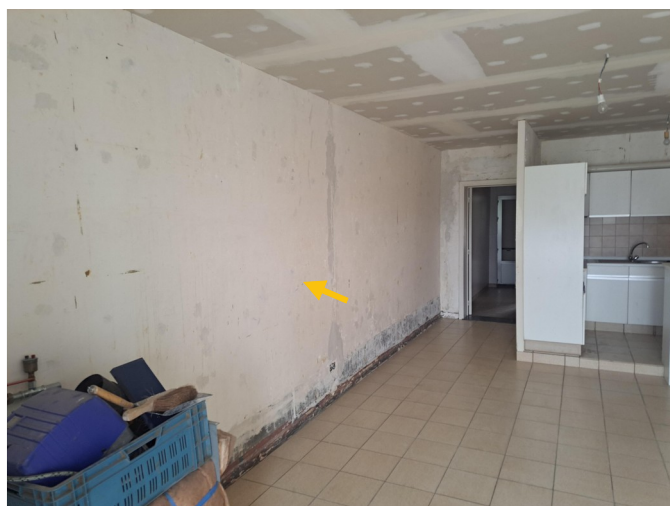
Geen asbest

#	Type	Referentie	Resultaat
6.1	Mengmonster	g611	Geen asbest

Beschrijving	Pleisterwerk muren (hoeveelheden)
Omgeving	Binnen
Primaire drager	Binnenwand
Bindmiddel van materiaal	Gips - kalk
Gebondenheid op basis van bindmiddel	Niet-hechtgebonden
Hoeveelheid (oppervlakte - dikte - aantal)	• 222,00 m ² - 1,00 cm - 1 stuk
Totaal volume	2,22 m ³
Identificatiemethode	Een monstername door de asbestdeskundige met laboanalyse door een asbestlabo.
Destructieve handeling voor identificatie	Nee

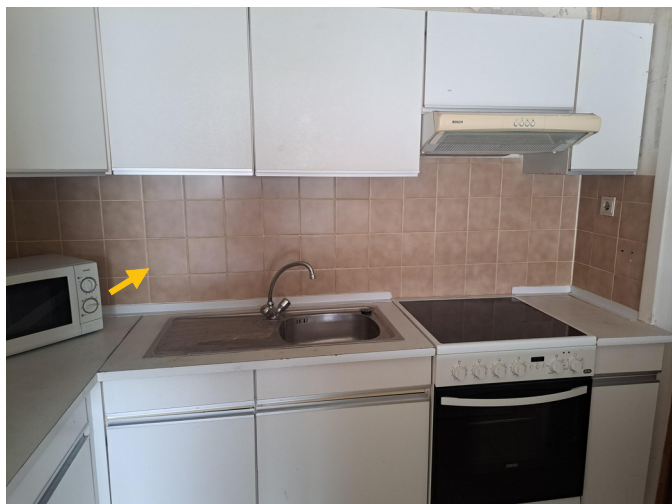
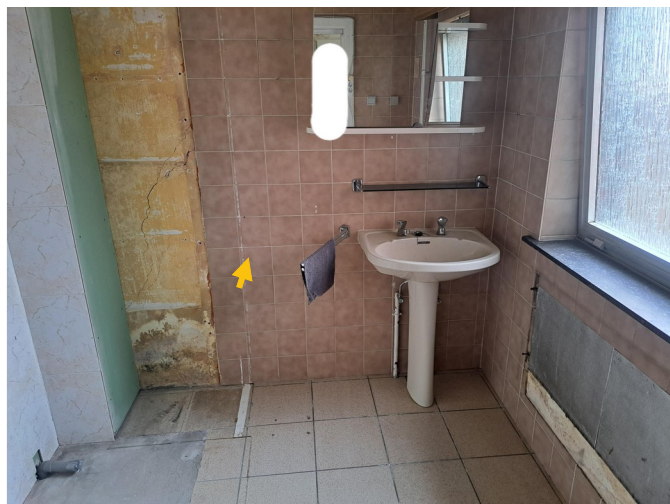
Geen asbest

#	Type	Referentie	Resultaat
7.1	Mengmonster	g612	Geen asbest

Beschrijving	Lijm achter wandtegels badkamer en keuken
Omgeving	Binnen
Primaire drager	Binnenwand
Bindmiddel van materiaal	Lijm
Gebondenheid op basis van bindmiddel	Hecht
Hoeveelheid (oppervlakte - dikte - aantal)	<ul style="list-style-type: none">• 22,00 m² - 3,00 mm - 1 stuk
Totaal volume	0,066 m ³
Identificatiemethode	Een monstername door de asbestdeskundige met laboanalyse door een asbestlabo.
Destructieve handeling voor identificatie	Nee
Opmerking	De hoeveelheid is een zo nauwkeurig mogelijke opmeting, waar evenwel kleine afwijkingen op mogelijk zijn.
