Asbestinventarisatetest

Rijksweg 357/2, 3650 Dilsen-Stokkem

Attestnummer : 20260505-000350.001

Asbestveilig (maar niet asbestvrij)

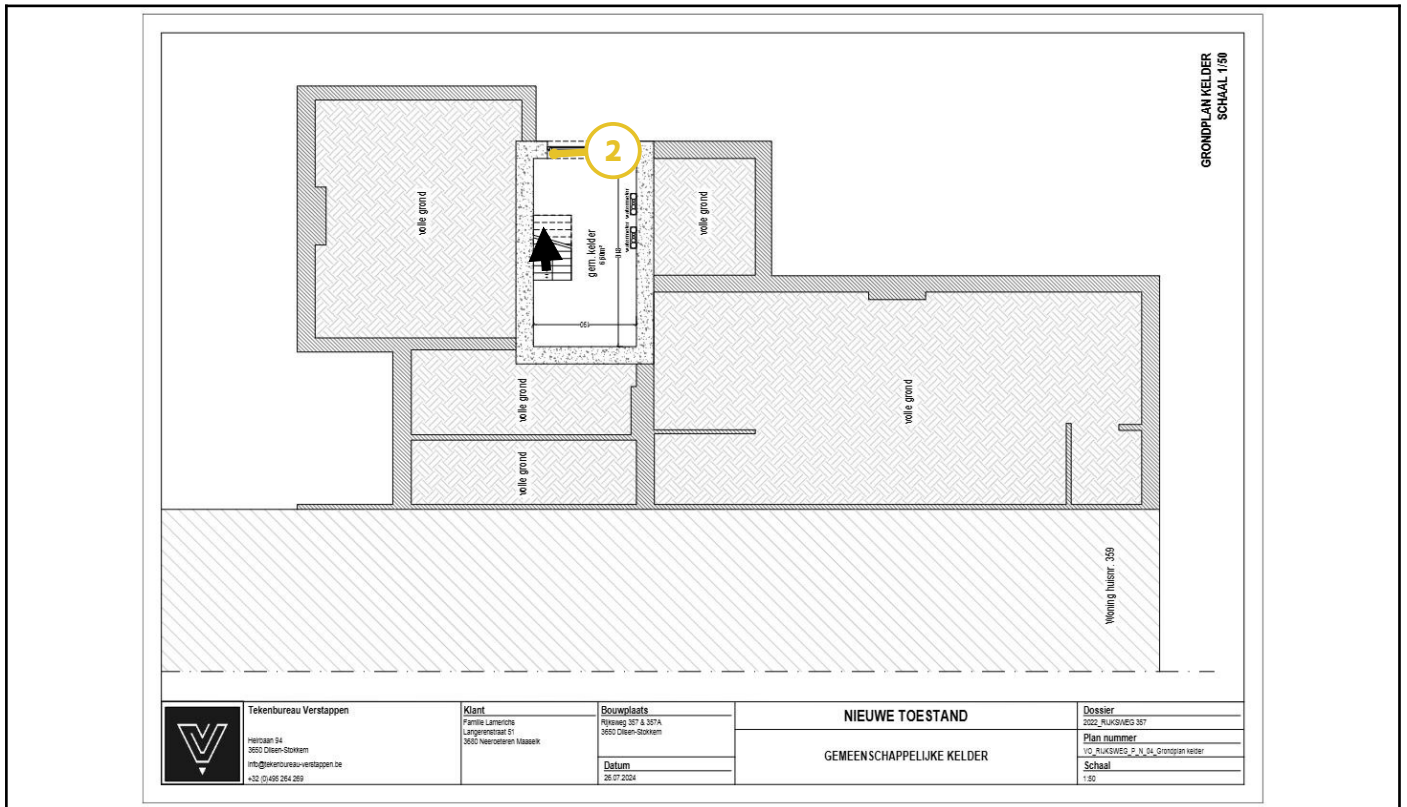
Plan 1.3: kelder

Beschrijving	Type	Actie
2. Mastiek (asbestverdacht)	Asbestmateriaal	Zorgvuldig beheren

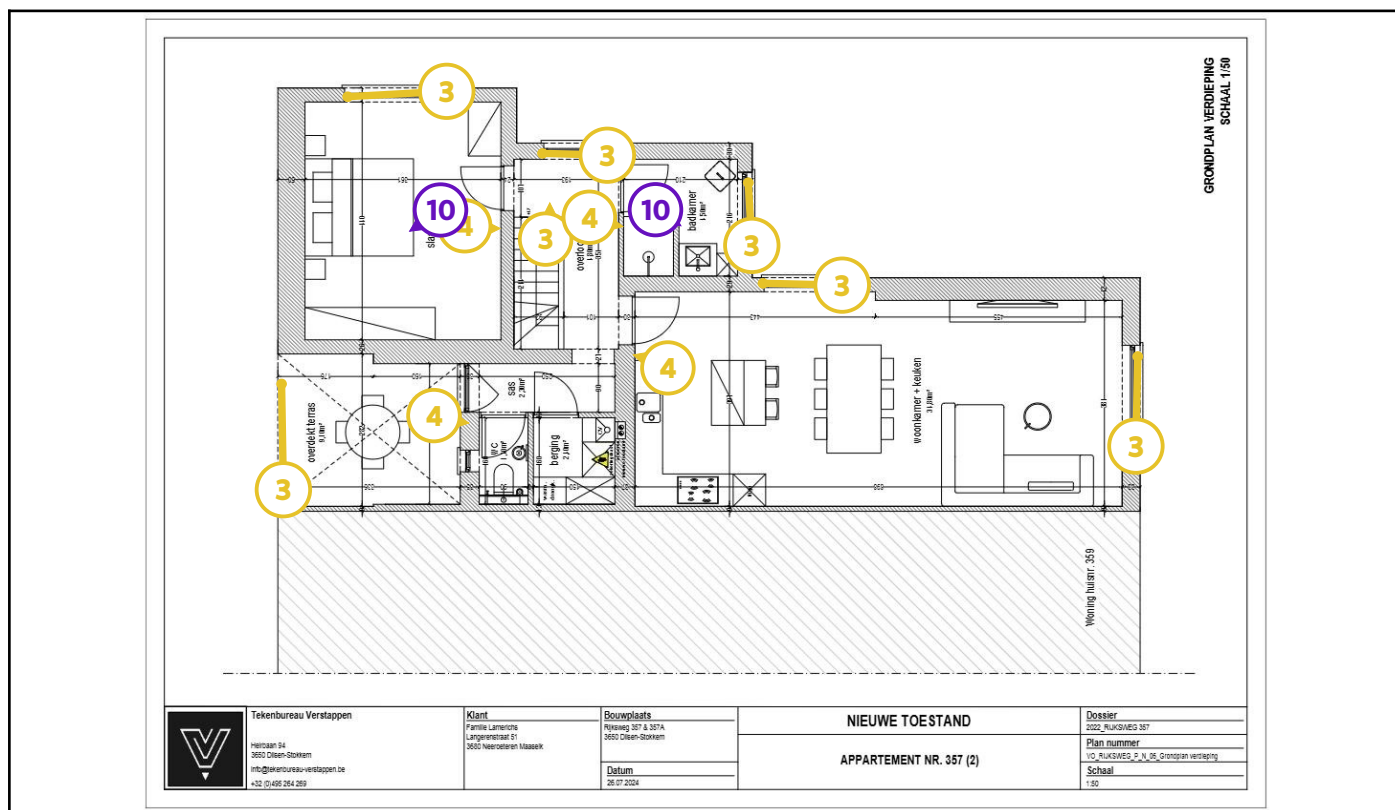
Plan 1.4: nv1

Beschrijving	Type	Actie
3. Venstertablet (type Massal)	Asbestmateriaal	Zorgvuldig beheren
4. Bakeliet afdekplaatjes elektra	Asbestmateriaal	Zorgvuldig beheren
10. geen pleisterwerk muren	Overige ruimte of materiaal	-

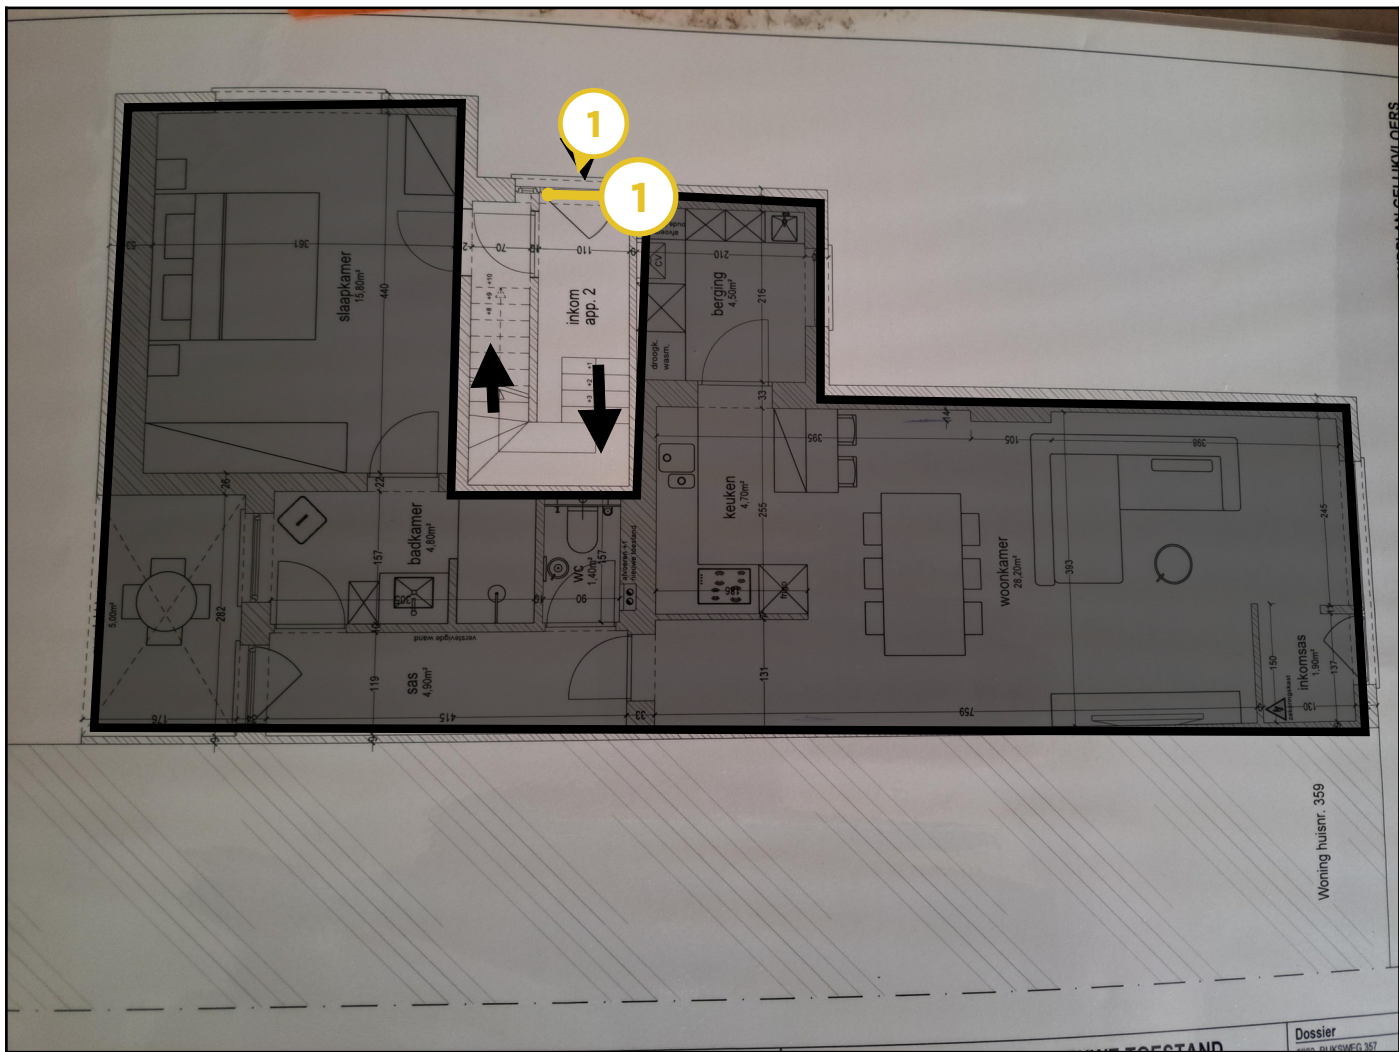
Plan 1.5: nv0

Beschrijving	Type	Actie
1. deurpaneel (type Glasal)	Asbestmateriaal	Zorgvuldig beheren

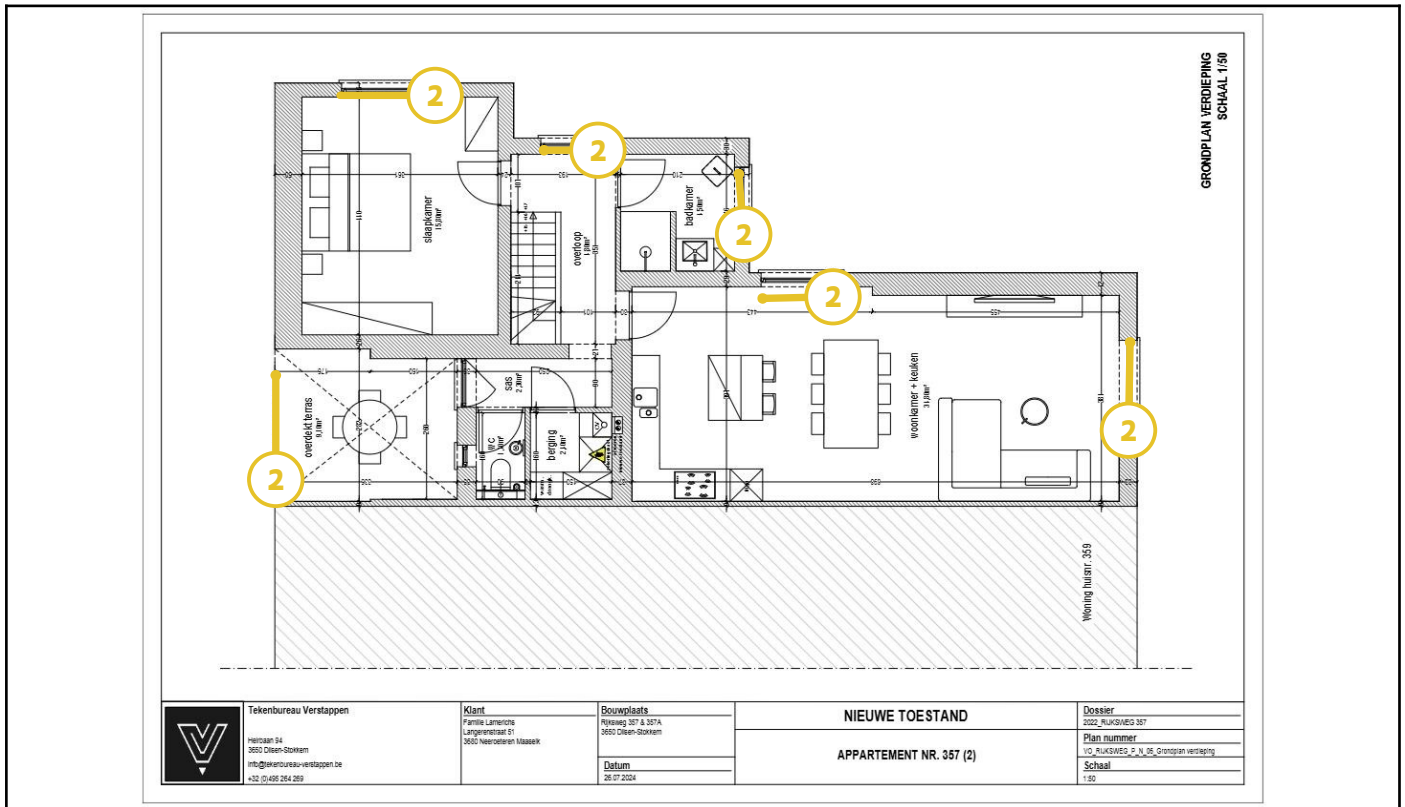
Plan 1.7: nv1 kopie

Beschrijving	Type	Actie
2. Mastiek (asbestverdacht)	Asbestmateriaal	Zorgvuldig beheren

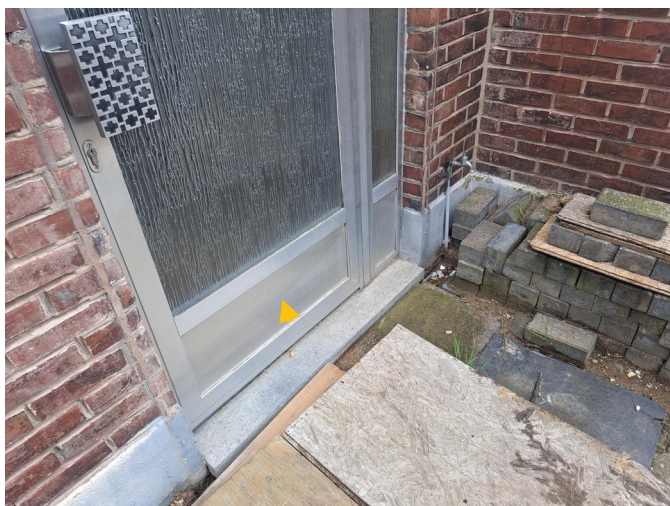
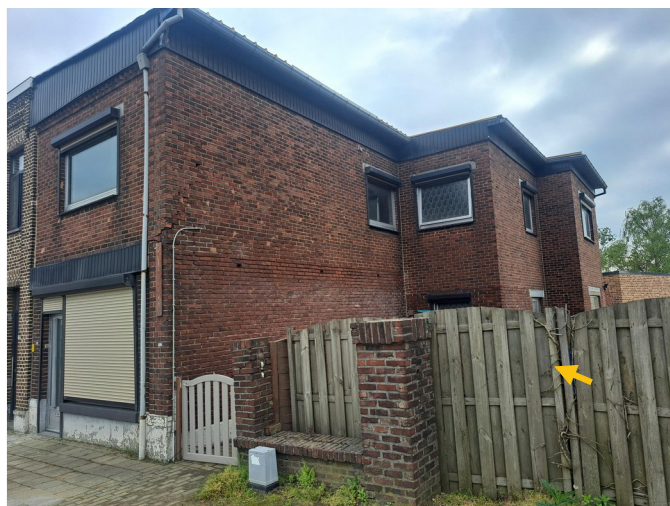
Laag materiaalrisico en/of verlaagde kans op vezelvrijgave

Gebondenheid	Categorie 1: hechtgebonden in oorsprong
Asbestsoort (vezeltype)	Crocidoliet aanwezig
Asbestconcentratie	Laag (< 50%)
Afschermingsgraad van het gehele materiaal	Geheel of deels vrij aan de binnenlucht, maar geen contact met binnenluchtstromen
Toestand van het materiaal	Onbeschadigd, niet verweerd

Beschrijving	deurpaneel (type Glasal)
Omgeving	Grenst aan binnen- en buitenlucht
Primaire drager	Wandopening verticaal (raam, deur, ...)
Asbestmateriaal	Plaat, paneel, tablet - Geëmailleerd, type Glasal
Bindmiddel van asbestmateriaal	Cement
Gebondenheid op basis van bindmiddel	Hecht
Hoeveelheid (oppervlakte - dikte - aantal)	<ul style="list-style-type: none">• 1,00 m² - 0,40 cm - 1 stuk
Totaal volume	0,004 m ³
Eenvoudig bereikbaar	Ja
Bevestigingswijze	<ul style="list-style-type: none">• Geklemd• Verlijmd, ingegoten, versmeerd
Identificatiemethode	<p>De asbestdeskundige beoordeelt het materiaal als asbestverdacht en dus asbesthoudend, en dit zonder monstername.</p> <p>Motivatie: De opdrachtgever weigert om het materiaal te laten bemonsteren.</p>
Destructieve handeling voor identificatie	Nee
Opmerking	De hoeveelheid is een zo nauwkeurig mogelijke opmeting, waar evenwel kleine afwijkingen op mogelijk zijn.

- Zorg voor een veilig beheer. Vermijd het beschadigen van het asbestmateriaal. Controleer de toestand jaarlijks op wijzigingen.
- Voer bijkomende staalname(s) uit.

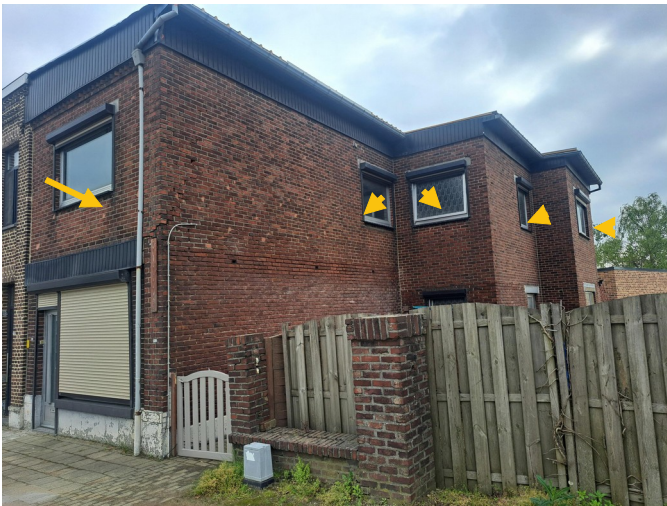
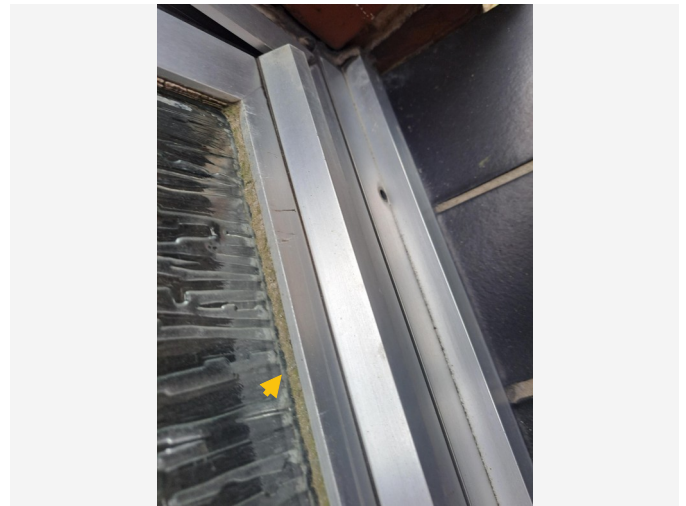
Zeer laag materiaalrisico en/of zeer lage kans op vezelvrijgave

Gebondenheid	Categorie 1: hechtgebonden in oorsprong
Asbestsoort (vezeltype)	Amfibool aanwezig, uitgezonderd crocidoliet
Asbestconcentratie	Laag (< 50%)
Afschermingsgraad van het gehele materiaal	Geheel of deels vrij aan de buitenlucht, maar geen contact met binnenlucht
Toestand van het materiaal	Onbeschadigd, niet verweerd

Beschrijving	Mastiek (asbestverdacht)
Omgeving	Buiten
Primaire drager	Wandopening verticaal (raam, deur, ...)
Asbestmateriaal	In-situ afwerkingslagen - Pasta, stopverf, voegsel, stopsel, vulsel, mastiek, kitten, ...
Bindmiddel van asbestmateriaal	Kitten, mastiek, pasta
Gebondenheid op basis van bindmiddel	Hecht
Hoeveelheid (lengte - aantal)	<ul style="list-style-type: none"> • 1,00 m - 1 stuk
Totale lengte	1,00 m
Eenvoudig bereikbaar	Ja
Bevestigingswijze	<ul style="list-style-type: none"> • Verlijmd, ingegoten, versmeerd
Identificatiemethode	<p>De asbestdeskundige beoordeelt het materiaal als asbestverdacht en dus asbesthoudend, en dit zonder monstername.</p> <p>Motivatie: De opdrachtgever weigert om het materiaal te laten bemonsteren.</p>
Destructieve handeling voor identificatie	Nee
Opmerking	<p>De hoeveelheid is een zo nauwkeurig mogelijke opmeting, waar evenwel kleine afwijkingen op mogelijk zijn.</p> <p>de harde witte kit tussen glasprofiel en raamkader is asbestverdacht</p>

- Zorg voor een veilig beheer. Vermijd het beschadigen van het asbestmateriaal. Controleer de toestand jaarlijks op wijzigingen.
- Voer bijkomende staalname(s) uit.

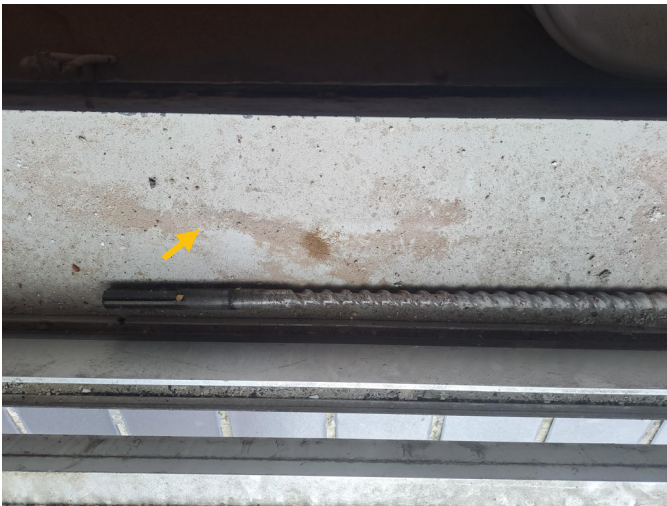
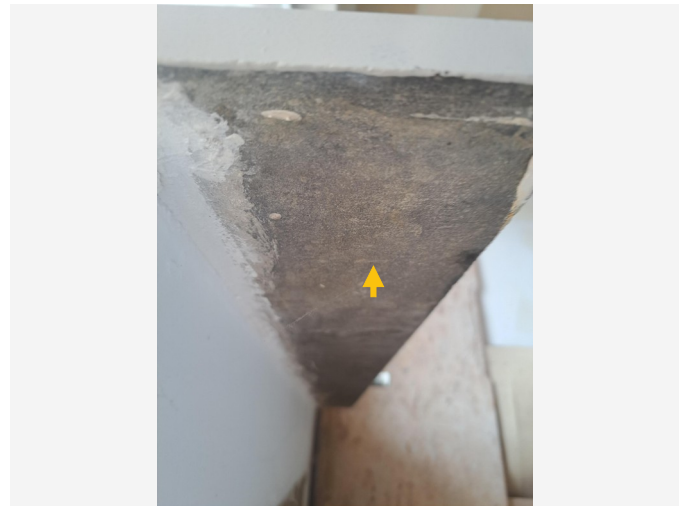
Eindbeoordeling materiaalrisico	Zeer laag materiaalrisico en/of zeer lage kans op vezelvrijgave
---------------------------------	---

Gebondenheid	Categorie 1: hechtgebonden in oorsprong
Asbestsoort (vezeltype)	Alleen chrysotiel aanwezig
Asbestconcentratie	Laag (< 50%)
Afschermingsgraad van het gehele materiaal	Geheel of deels vrij aan de binnenlucht, maar geen contact met binnenluchtstromen
Toestand van het materiaal	Onbeschadigd, niet verweerd

Beschrijving	Venstertablet (type Massal)
Omgeving	Binnen
Primaire drager	Wandopening verticaal (raam, deur, ...)
Asbestmateriaal	Plaat, paneel, tablet - Type Massal
Bindmiddel van asbestmateriaal	Cement
Gebondenheid op basis van bindmiddel	Hecht
Hoeveelheid (oppervlakte - dikte - aantal)	<ul style="list-style-type: none">• 0,30 m² - 2,00 cm - 4 stuks
Totaal volume	0,024 m ³
Eenvoudig bereikbaar	Ja
Bevestigingswijze	<ul style="list-style-type: none">• Verlijmd, ingegoten, versmeerd
Identificatiemethode	<p>De asbestdeskundige beoordeelt het materiaal als asbestverdacht en dus asbesthoudend, en dit zonder monstername.</p> <p>Motivatie: De monstername brengt andere schade aan dan schade die inherent is aan de monstername.</p>
Destructieve handeling voor identificatie	Nee
Opmerking	De hoeveelheid is een zo nauwkeurig mogelijke opmeting, waar evenwel kleine afwijkingen op mogelijk zijn.

- Zorg voor een veilig beheer. Vermijd het beschadigen van het asbestmateriaal. Controleer de toestand jaarlijks op wijzigingen.
- Voer bijkomende staalname(s) uit.

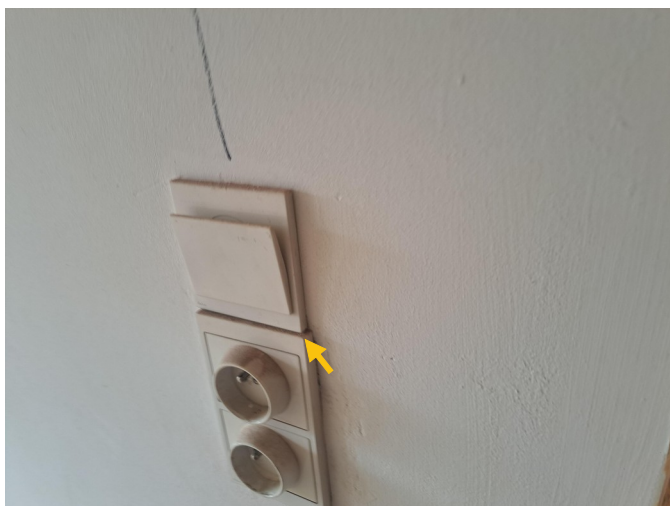
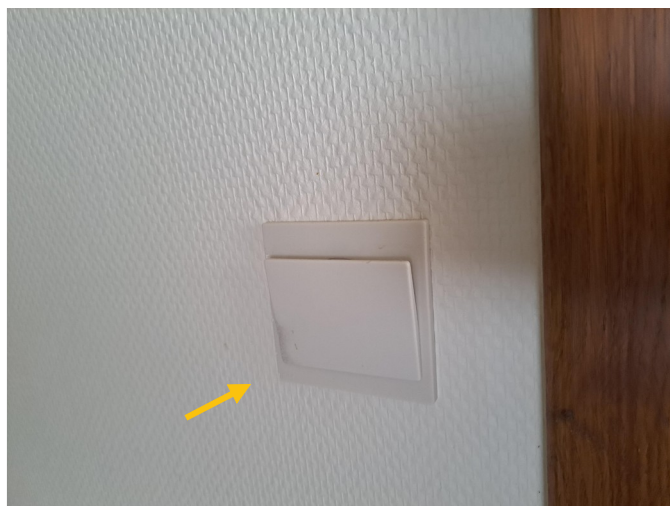
Eindbeoordeling materiaalrisico	Laag materiaalrisico en/of verlaagde kans op vezelvrijgave
---------------------------------	--

Gebondenheid	Categorie 1: hechtgebonden in oorsprong
Asbestsoort (vezeltype)	Crocidoliet aanwezig
Asbestconcentratie	Laag (< 50%)
Afschermingsgraad van het gehele materiaal	Geheel of deels vrij aan de binnenlucht, maar geen contact met binnenluchtstromen
Toestand van het materiaal	Onbeschadigd, niet verweerd

Beschrijving	Bakeliet afdekplaatjes elektra
Omgeving	Binnen
Primaire drager	Communicatie en elektrische infrastructuur en uitrusting
Asbestmateriaal	Plaat, paneel, tablet - Type Bakeliet
Bindmiddel van asbestmateriaal	Kunststof of -hars
Gebondenheid op basis van bindmiddel	Hecht
Hoeveelheid (oppervlakte - dikte - aantal)	<ul style="list-style-type: none"> • 0,40 m² - 0,30 cm - 4 stuks
Totaal volume	0,005 m ³
Eenvoudig bereikbaar	Ja
Bevestigingswijze	<ul style="list-style-type: none"> • Geschroefd
Identificatiemethode	<p>De asbestdeskundige beoordeelt het materiaal als asbestverdacht en dus asbesthoudend, en dit zonder monstername.</p> <p>Motivatie: De opdrachtgever weigert om het materiaal te laten bemonsteren.</p>
Destructieve handeling voor identificatie	Nee
Opmerking	<p>Deze oppervlakte werd niet gemeten, maar geschat op basis van een benadering voor alle aanwezige stopcontacten. Deze schatting mag niet worden gebruikt als maatstaf voor heffingen. Als deskundige hebben wij geverifieerd dat het materiaal inderdaad bakeliet betreft en geen harde PVC. Bakeliet wordt door ons beschouwd als een asbestverdachte toepassing, aangezien het in veel gevallen asbesthoudend is. We hebben echter geen staalname uitgevoerd om de functionaliteit van de stopcontacten niet in gevaar te brengen.</p>

- Zorg voor een veilig beheer. Vermijd het beschadigen van het asbestmateriaal. Controleer de toestand jaarlijks op wijzigingen.
- Voer bijkomende staalname(s) uit.

Houd er rekening mee dat deze toepassingen vaak onder spanning staan. Het is daarom aan te raden om ook een elektricien te raadplegen, aangezien het werken aan of verwijderen van deze toepassingen specifieke technische kennis vereist.

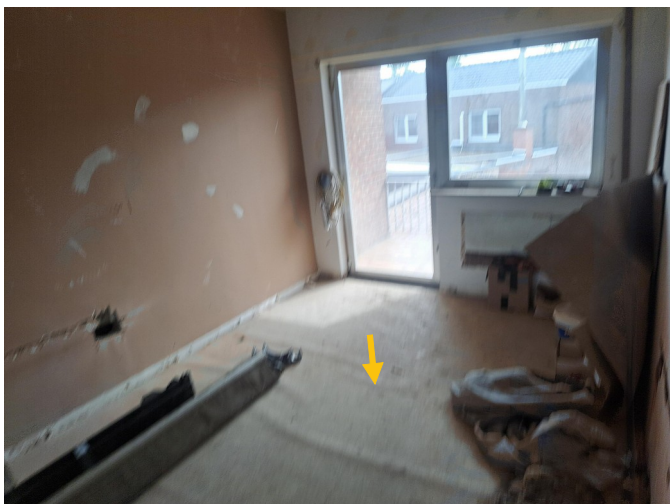
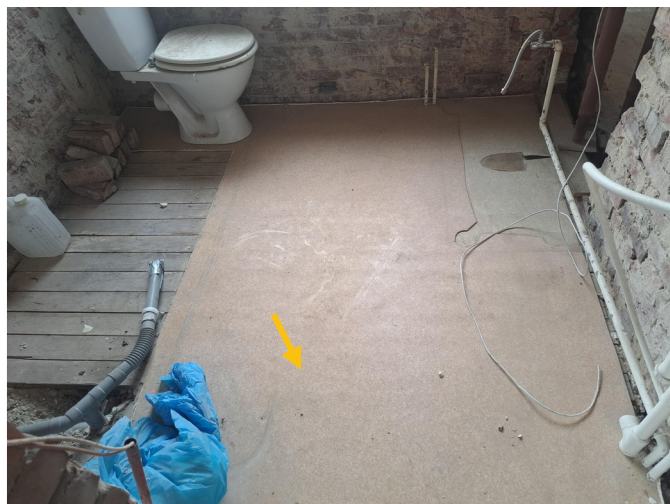
vloerzeil nv 1 is soepele losliggende linoleum

Basis voor advies	De asbestdeskundige beoordeelt het materiaal als niet-asbestverdacht.
Primaire drager	Vloer

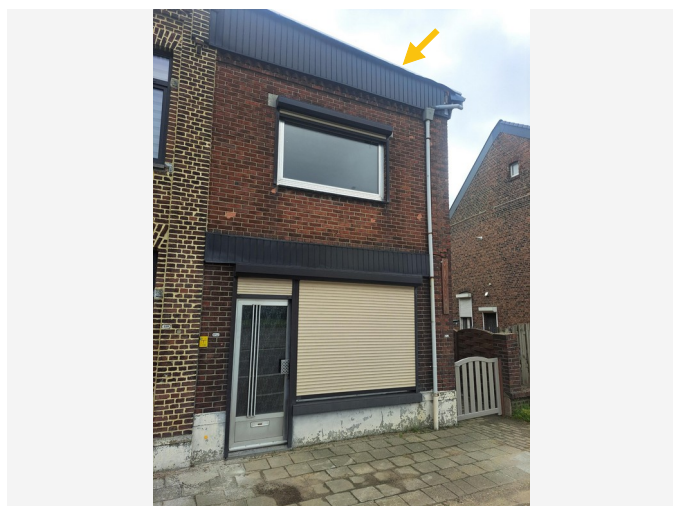
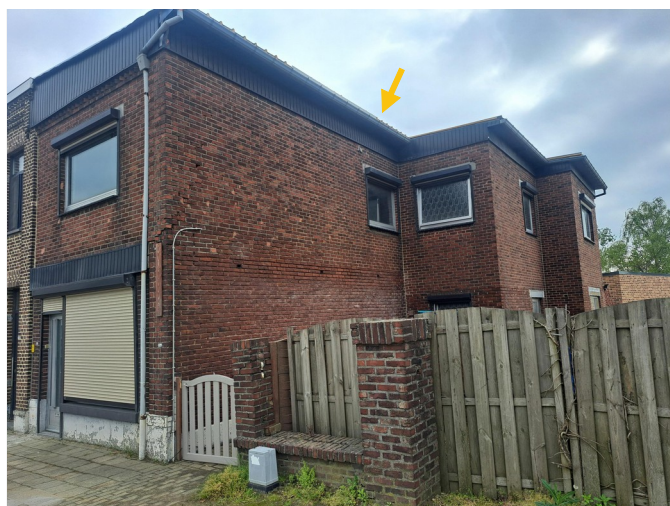
Beschrijving	Notitie	Terug te vinden op plannen
Fiche 7: Onderdak (niet waarneembaar)	Het onderdak is van binnenuit niet bereikbaar. Langs buiten is het hoger dan 3,5 m en niet inspecteerbaar	Plan 1.1: dakenplan
