Asbestinventarisatietest

Kapelstraat 106, 3650 Dilsen-Stokkem

Attestnummer : 20230915-000178.000

Niet-asbestveilig

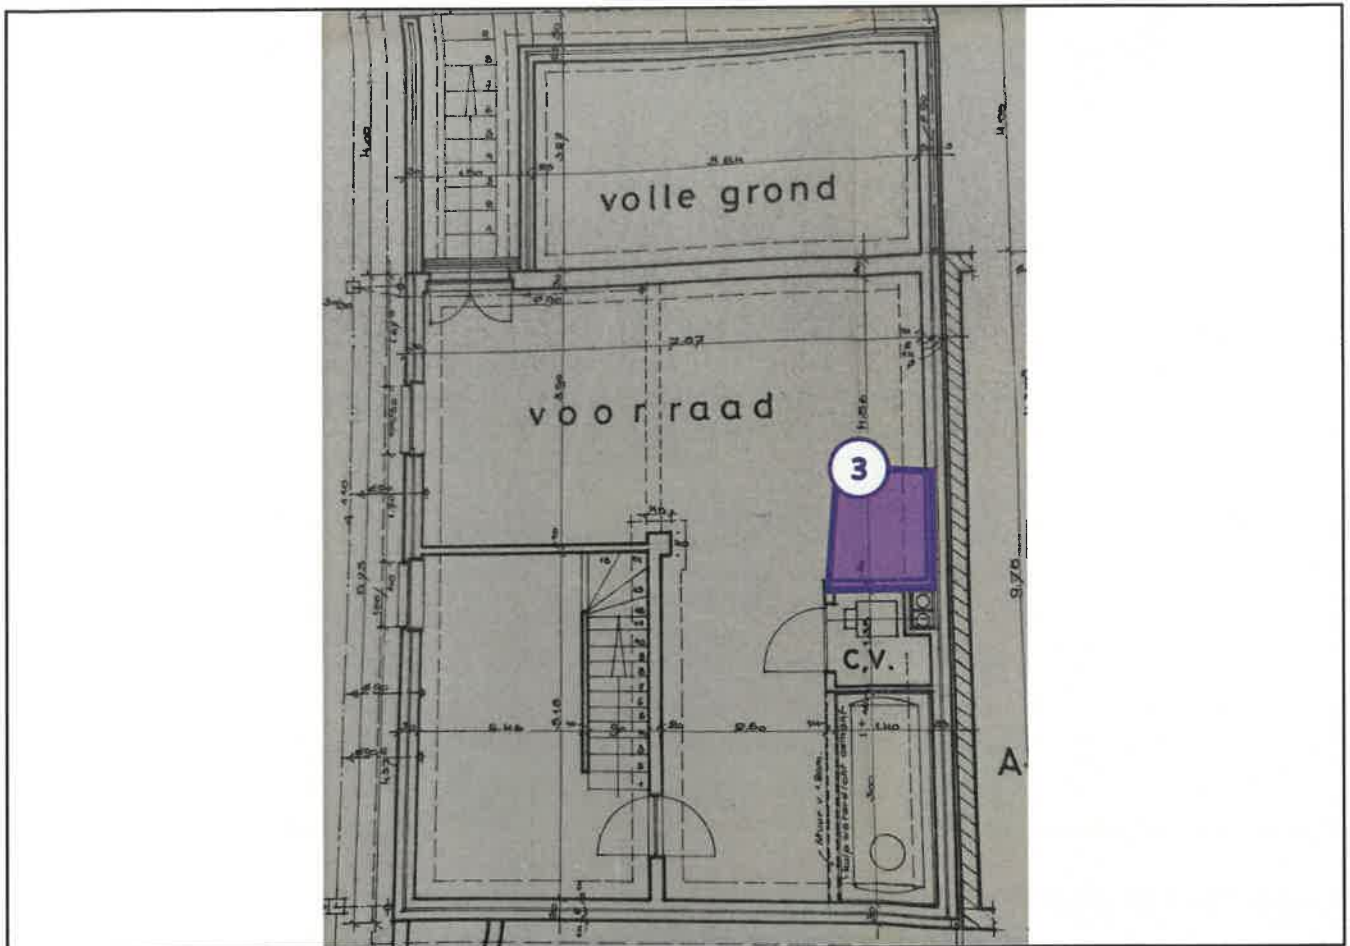
Plan 1.5: Kelder

Beschrijving	Type	Actie
3. Stookolie ketel + toebehoren	Advies	-

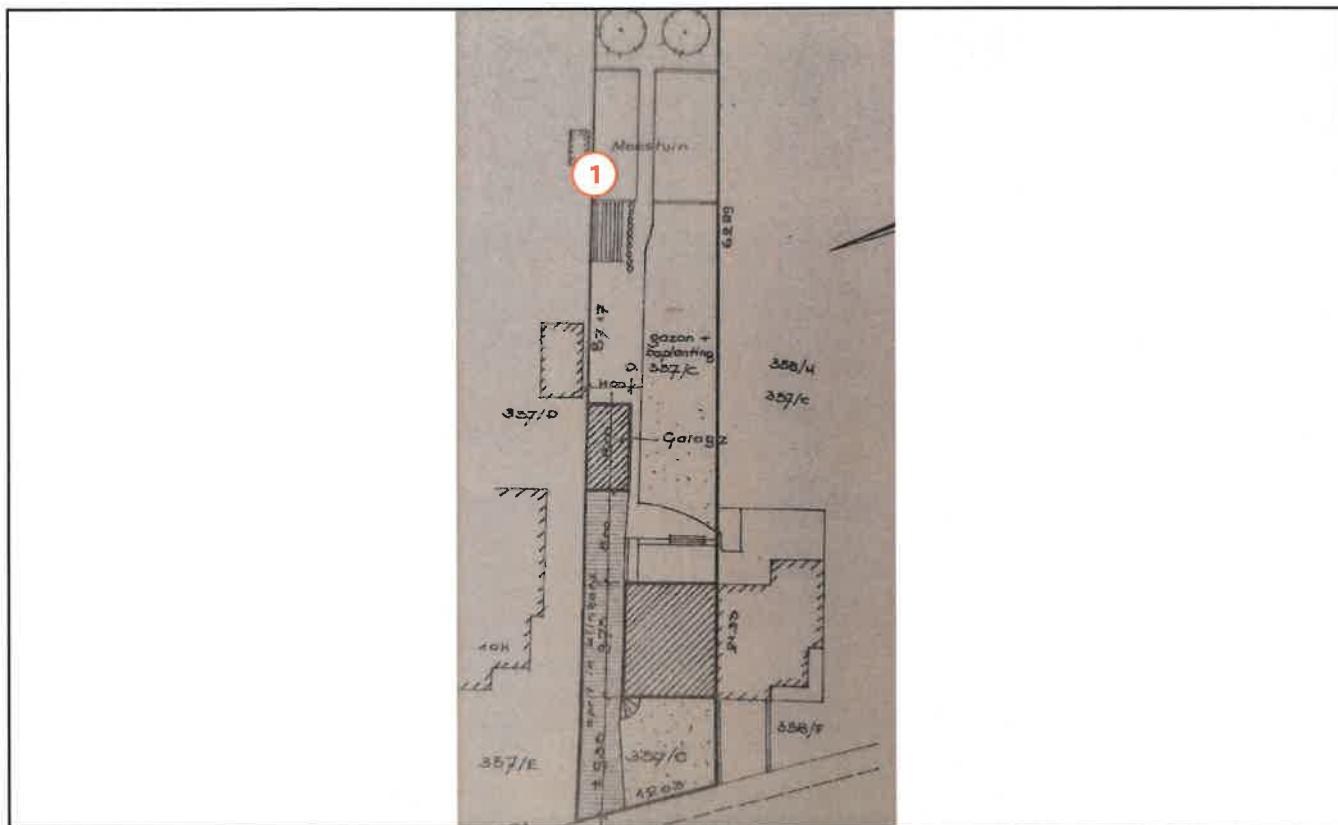
Plan 1.6: 1

Beschrijving	Type	Actie
1. Gevel leien tuinhuis	Asbestmateriaal	Verwijderen

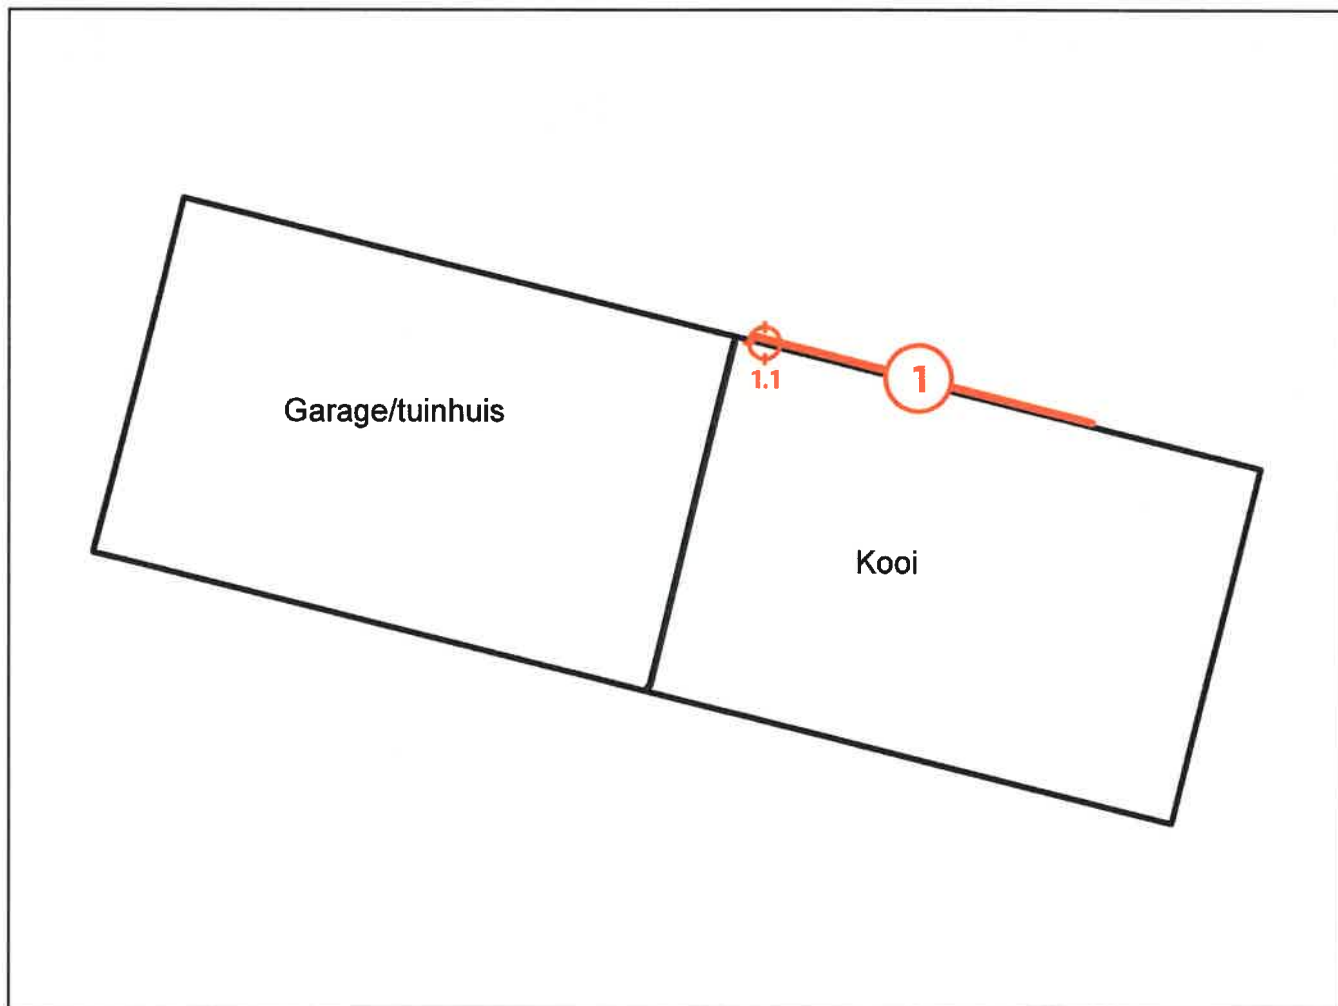
Plan 4.1: Tuinhuis 2 plan

Beschrijving	Type	Actie
1. Gevel leien tuinhuis	Asbestmateriaal	Verwijderen
1.1 Code: M3	Puntmonster	-

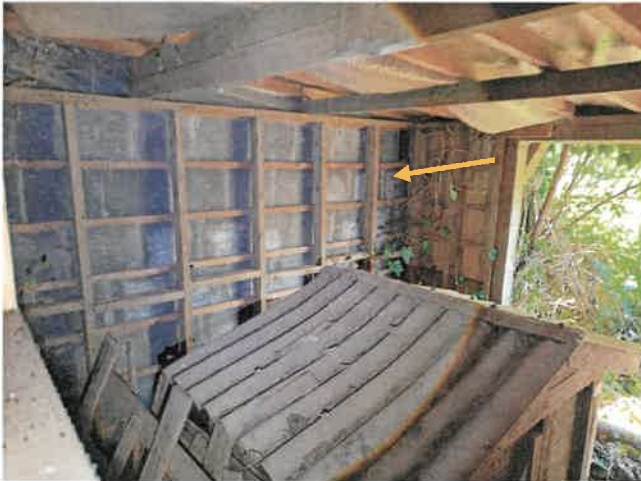
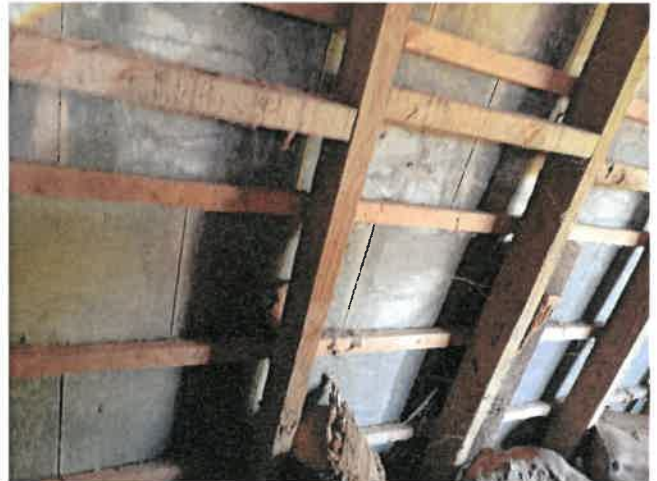
Eindbeoordeling materiaalrisico	Verhoogd materiaalrisico en/of verhoogde kans op vezelvrijgave
---------------------------------	--

Gebondenheid	Categorie 1: hechtgebonden in oorsprong
Asbestsoort (vezeltype)	Alleen chrysotiel
Asbestconcentratie	Laag (< 50%)
Afschermingsgraad van het gehele materiaal	Geheel of deels vrij aan de buitenlucht
Toestand van het materiaal	Matig beschadigd, matig verweerd

#	Type	Referentie	Resultaat
1.1	Puntmonster	M3	Chrysotiel

Beschrijving	Gevel leien tuinhuis
--------------	----------------------

Omgeving	Buiten
Primaire drager	Wand vrijstaand (scheidingsmuur, ...)
Asbestmateriaal	Dak- en gevelbekleding - Lei, shingle
Bindmiddel van asbestmateriaal	Cement
Gebondenheid op basis van bindmiddel	Hecht
Hoeveelheid (oppervlakte - aantal)	• 12,00 m ² - 1 stuk
Totale oppervlakte	12,00 m ²
Eenvoudig bereikbaar	Ja
Bevestigingswijze	• Genageld, geniet
Identificatiemethode	Vaststelling met monsternamen
Destructieve handeling voor identificatie	Nee

Het asbestmateriaal valt onder de mijlpaal van 2034.

Verwijderen

- Scherm in afwachting van verwijdering het asbestmateriaal af van luchtstromingen en verstoring: bijvoorbeeld door het te verpakken, te fixeren, af te dekken, signalisatie - afbakening aan te brengen, ...
- Verwijder dit asbestmateriaal zo snel mogelijk. Volg de toestand goed op.
- Hemelwater dat afspoelt van asbestcement daken of gevels kan asbestdeeltjes bevatten. Gebruik het enkel voor gesloten circuits (bv. spoelen toiletten). Reinig na het vervangen van het dak of de gevel de dakgoten en regenwaterput of -ton om asbesthoudend sediment of slib te verwijderen

- Eenvoudige handelingen: mag via doe-het-zelf of door werknemer(s) met opleidingsattest eenvoudige handelingen
"Laat u bijstaan door een erkend asbestverwijderaar vooraleer u aan de werken begint. Volg de nodige richtlijnen en gebruik de nodige PBM's

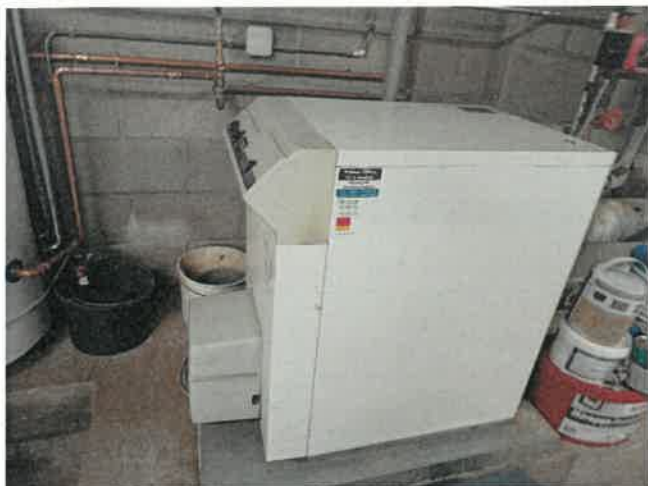
Vrije foto

De ketel heeft een bouwjaar van voor 2001, het kan zijn dat er asbesttoepassingen in deze ketel zijn aangebracht.

(koord, plaat tussen ketel en brander, dichting)

Laat dit bijkomend onderzoeken en verwijderen

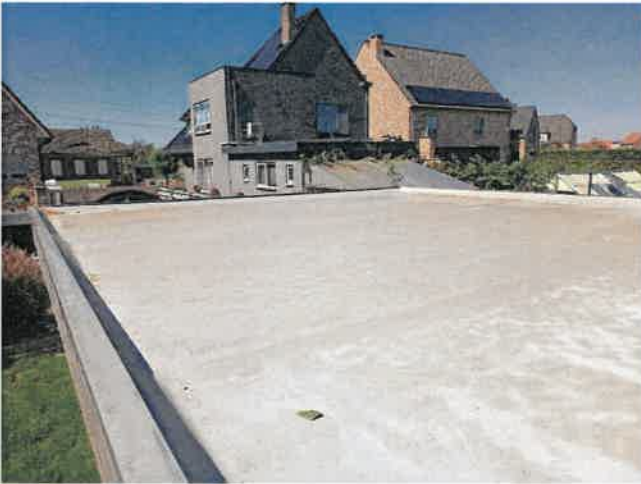
Fiche 4: Dak bekleding tuinhuis

De dakbekleding van het tuinhuis is niet verdacht,

Let op, mocht er oude roofing onder de bovenste laag zitten kan dit asbesthoudend zijn,

Laat dit verder onderzoeken,

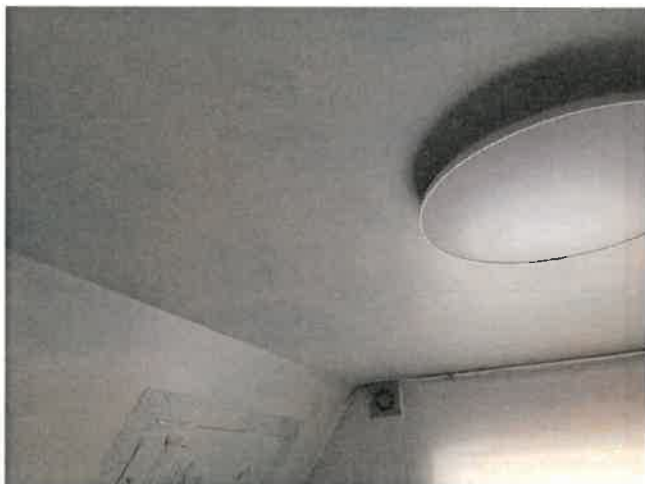
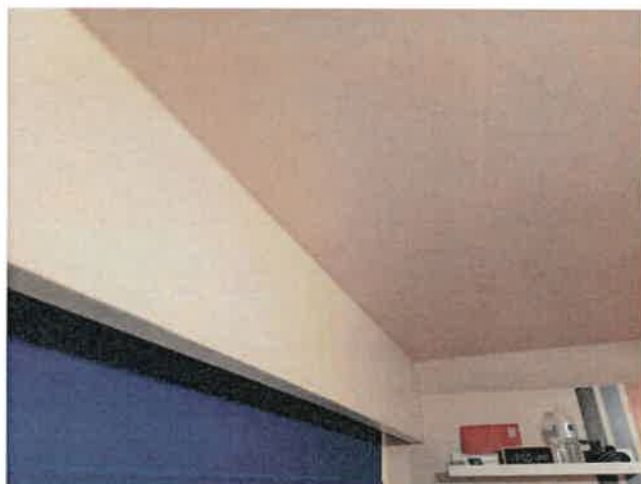
Fiche 5: Pleisterwerk plafond

Geen asbest

#	Type	Referentie	Resultaat
5.1	Mengmonster	m2	Geen asbest

Beschrijving	Pleisterwerk plafond
Omgeving	Binnen
Primaire drager	Plafond

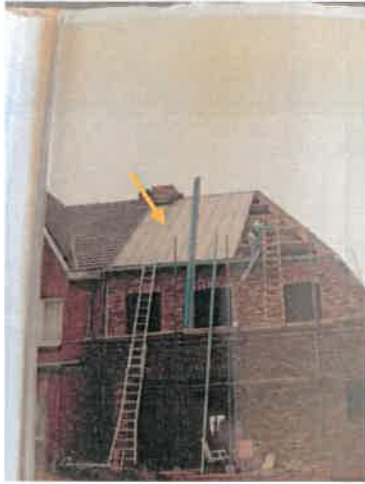
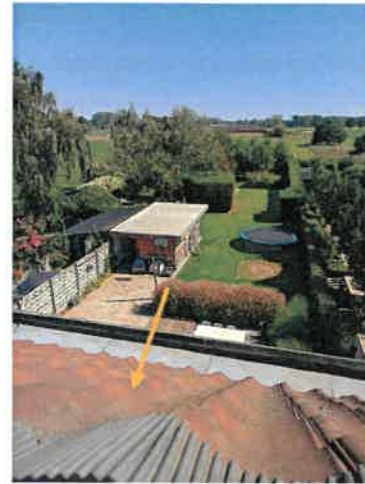
Fiche 6: Onderdak menuiserite

Geen asbest

#	Type	Referentie	Resultaat
6.1	Puntmonster	M4	Geen asbest

Beschrijving	Onderdak menuiserite
Omgeving	Buiten
Primaire drager	Schuin dak
Bindmiddel van materiaal	Cement

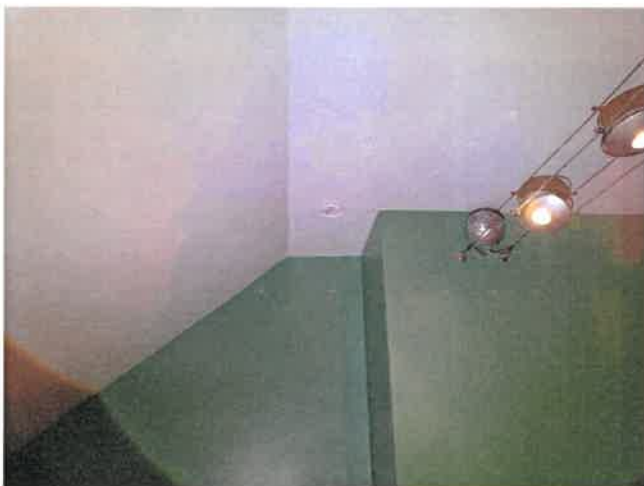
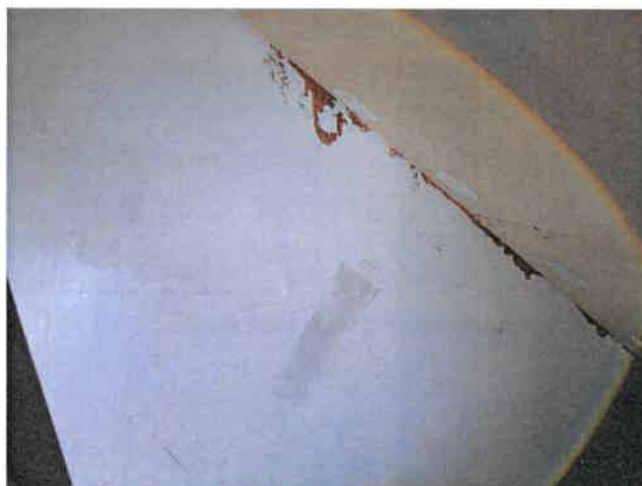
Fiche 7: Pleisterwerk muur

Geen asbest

#	Type	Referentie	Resultaat
7.1	Mengmonster	m1	Geen asbest

Beschrijving	Pleisterwerk muur
Omgeving	Binnen
Primaire drager	Binnenwand
