# Asbestinventarisatetest

Kloosterstraat 1, 3960 Bree

Attestnummer : 20250806-000262.000

Uitgegeven op : 06.08.2025

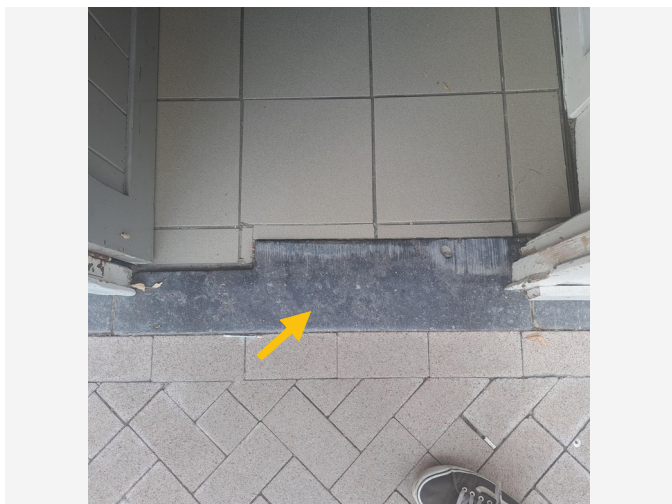
Vrije foto

de raamtabletten en deurdorpels zijn hier niet van asbestverdacht imitatiemarmer of massal maar van natuursteen

dit te zien aan de blinkende structuur op het breukvlak

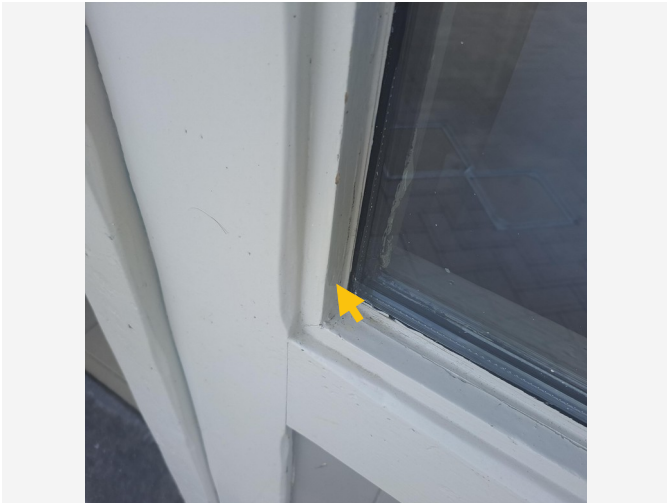
Vrije foto

de kit is elastisch en indrukbaar wat aangeeft dat er weekmakers inzitten en geen asbestvezels anders was deze keihard geweest

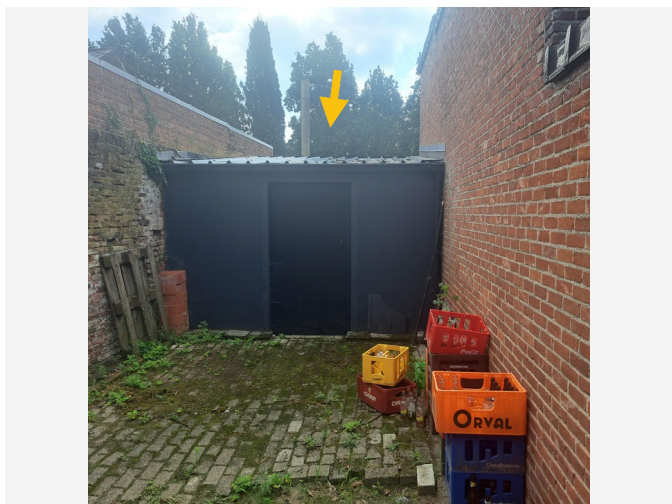
Vrije foto

in het tuinhuisje is niets asbestverdachts vast te stellen

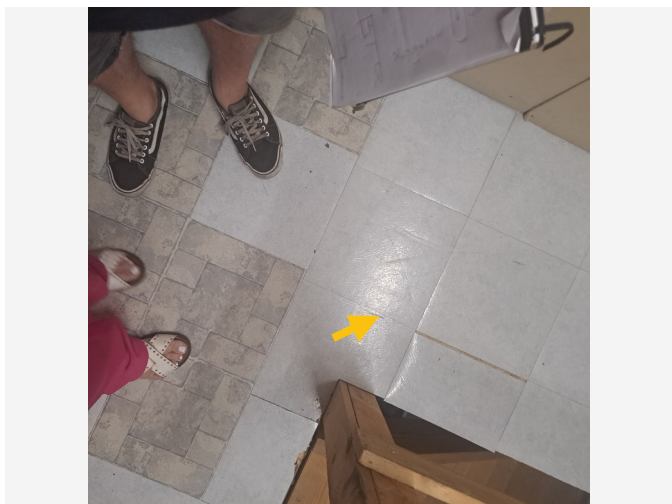
Vrije foto

Tijdens de inspectie van het vloerzeil heb ik, op basis van mijn ervaring, kunnen vaststellen dat het vloerzeil niet asbesthoudend of asbestverdacht is.

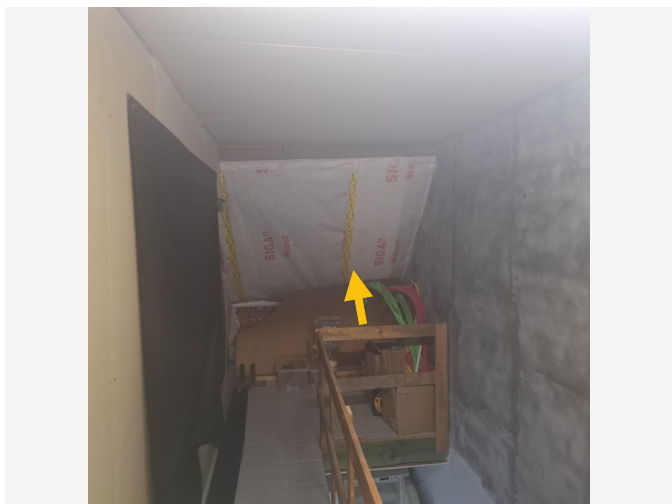
Vrije foto

Tijdens het onderzoek en de controle van het onderdak hebben we vastgesteld dat het uit een niet-asbestverdacht doek/zeil bestaat.

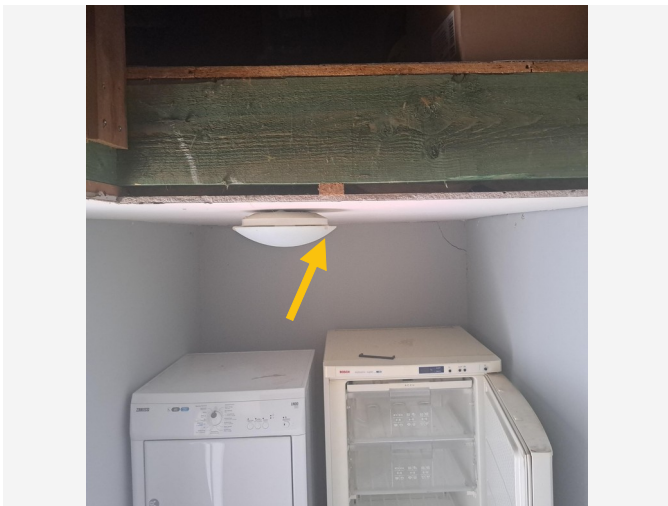
Vrije foto

de plafonds zijn van gipskartonplaten en zijn niet asbestverdacht

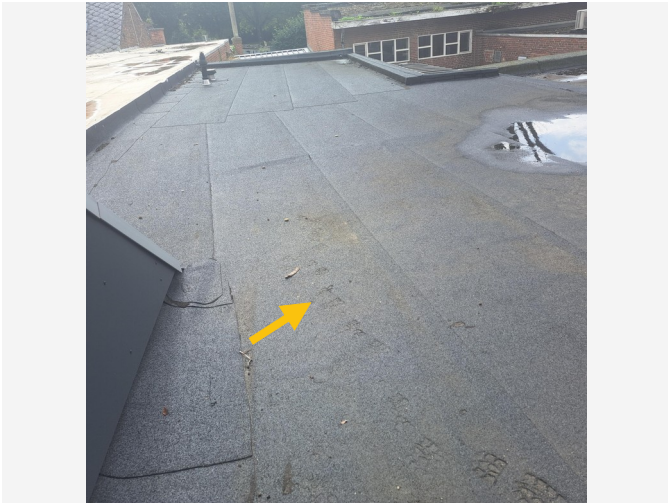
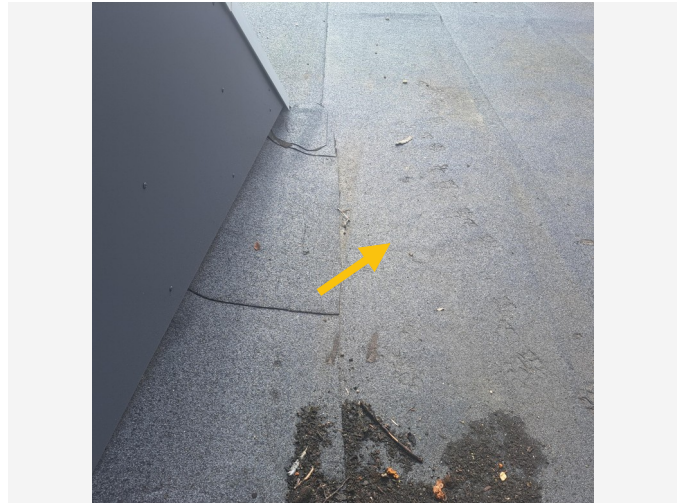
## Fiche 7: roofing dak achterbouw

Geen asbest

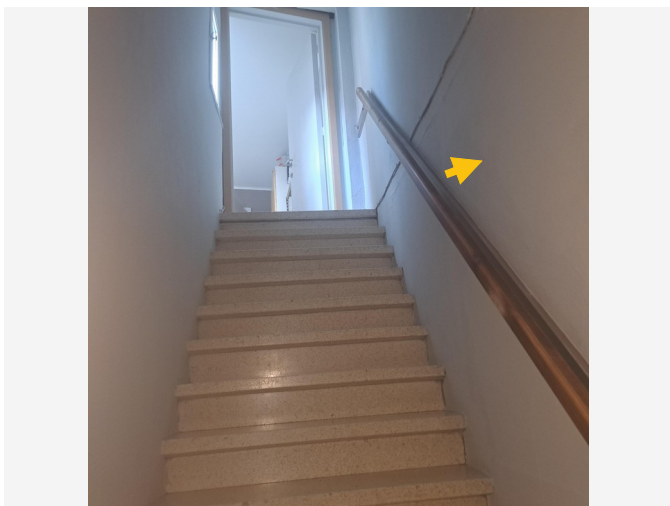
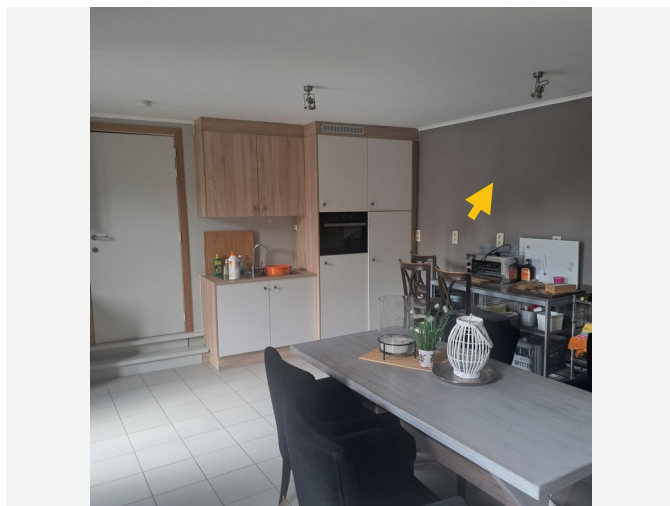
## Fiche 8: pleister wanden

Geen asbest

#	Type	Referentie	Resultaat
8.1	Mengmonster	c151	Geen asbest

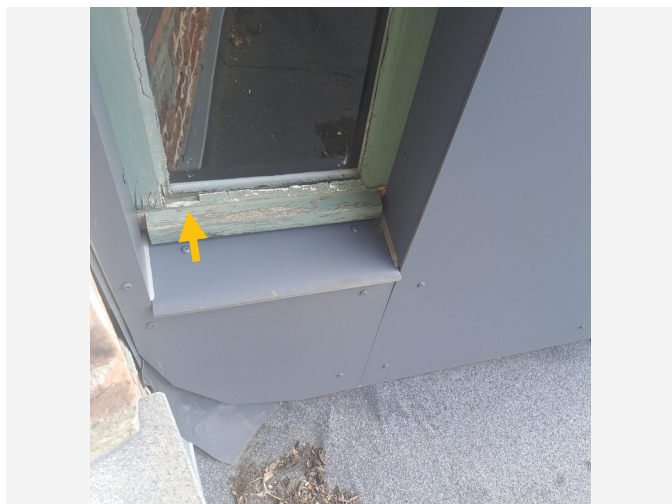
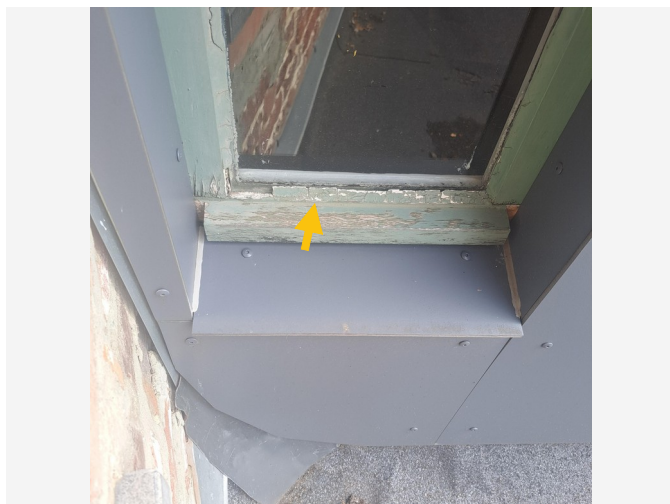
Geen asbest

#	Type	Referentie	Resultaat
9.1	Puntmonster	c152	Geen asbest
