Asbestinventarisatetest

Vlessersweg 41, 3650 Dilsen-Stokkem

Attestnummer : 20260331-000419.000

Uitgegeven op : 31.03.2026

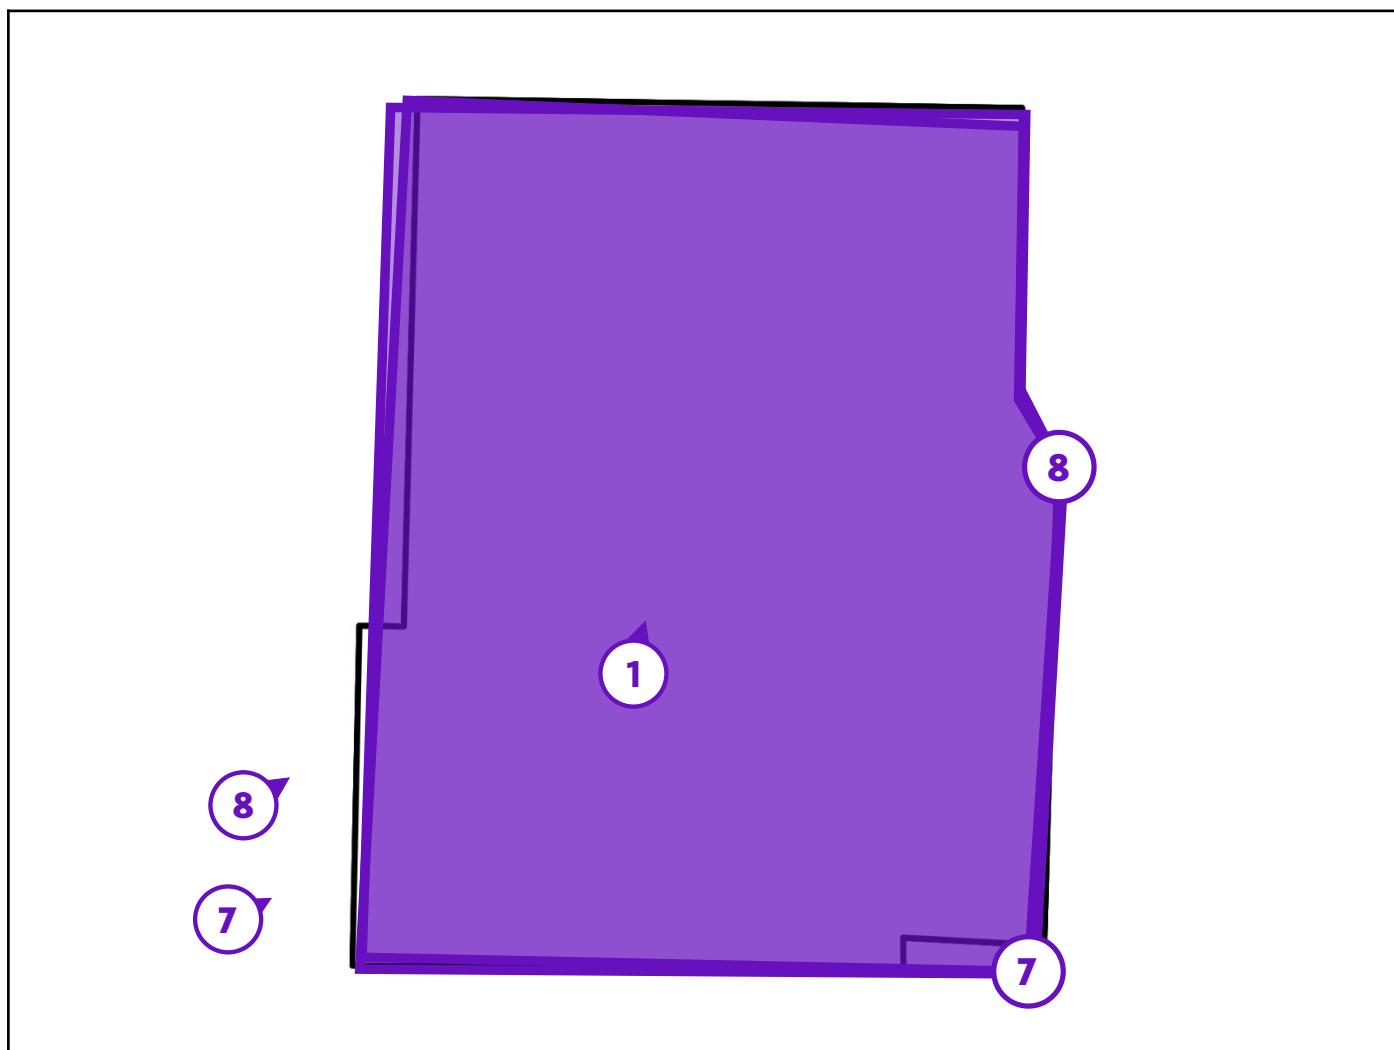
Plan 1.4: dakenplan

Beschrijving	Type	Actie
1. Schoorsteen rookgaskanaal	Beperking	-
7. Dakbedekking in dakpannen (niet verdacht)	Overige ruimte of materiaal	-
8. Onderdak (niet-asbestverdacht)	Overige ruimte of materiaal	-

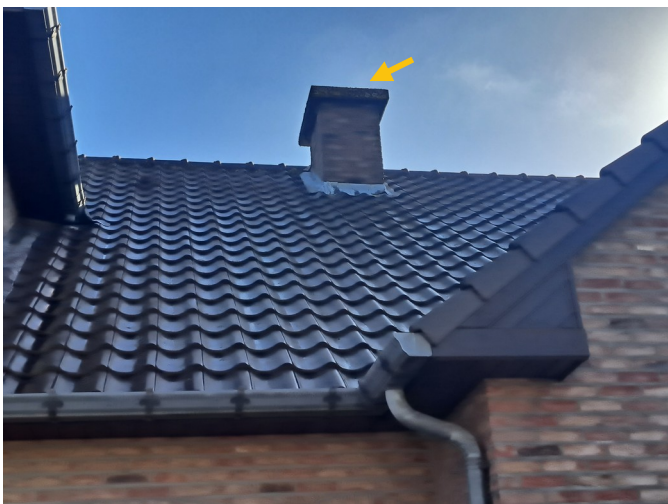
Situeringfoto

Tijdelijke beperking

Reden: Het te onderzoeken materiaal situeert zich hoger dan 3,50 m te rekenen vanaf een veilige ondergrond

Uitleg van de asbestdeskundige: Het rookgaskanaal is niet beoordeeld. Aan de binnenzijde is de kachel aangesloten. Aan de buitenzijde is het hoger dan 3,5 meter om de schoorsteen te inspecteren. Het is niet zichtbaar of er een asbestverdacht rookgaskanaal aanwezig is in de schoorsteen. Conform ons inspectieprotocol mogen wij een beperking inroepen voor hoogtes hoger dan 3,5 m. Indien men dit wil laten onderzoeken, dient er een nieuwe afspraak gemaakt te worden en moet er een hoogtewerker voorzien worden, evenals iemand die bevoegd is om deze te bedienen en eventueel een techniek die de al dan niet aanwezige schouwhoek kan afnemen en weer terugplaatsen.

(Asbest)materiaal	Rookgaskanaal
Karakterisatie	Asbest (verdacht)
Primaire drager	HVAC infrastructuur en uitrusting

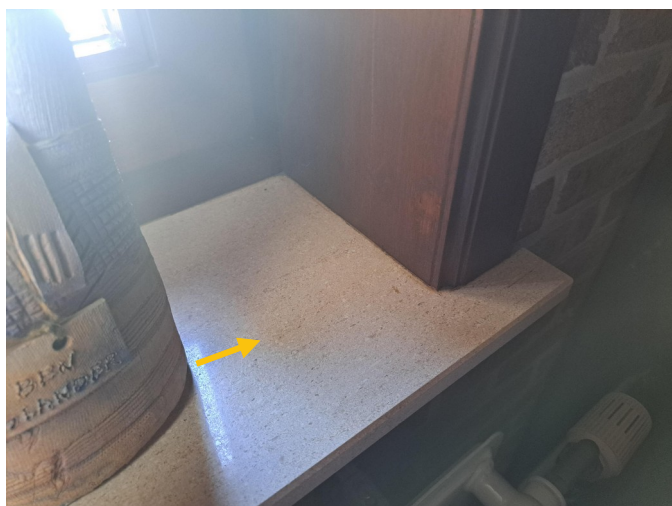
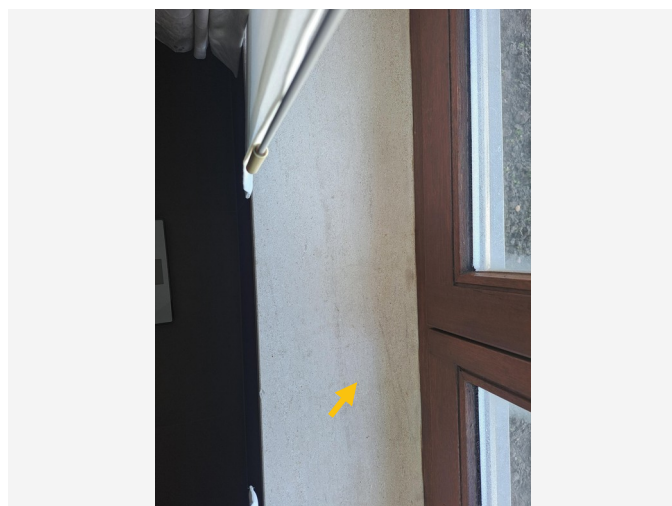
Informatie over een niet-asbestverdacht materiaal

natuursteen , geen massal

Basis voor advies	De asbestdeskundige beoordeelt het materiaal als niet-asbestverdacht.
-------------------	---

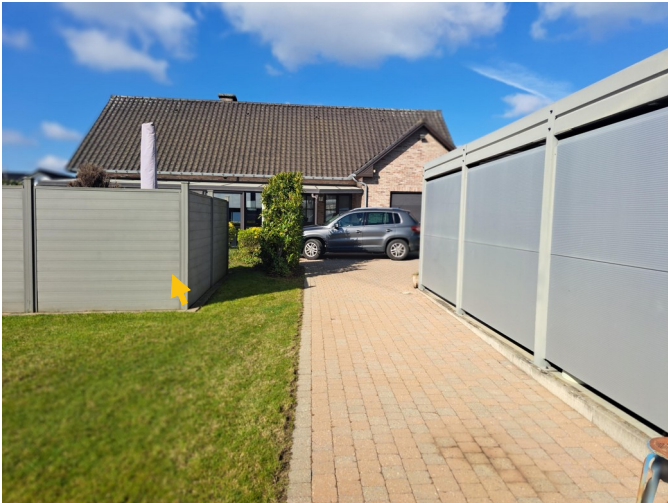
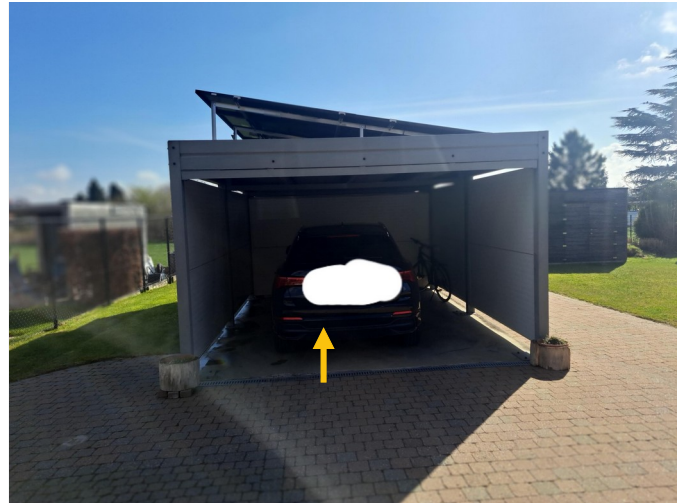
Fiche 3: Tuinhuis en carport

Informatie over een niet-asbestverdacht materiaal

In het tuinhuis en carport werden geen waarneembare asbestverdachte materialen aangetroffen.

Basis voor advies	De asbestdeskundige beoordeelt het materiaal als niet-asbestverdacht.
-------------------	---

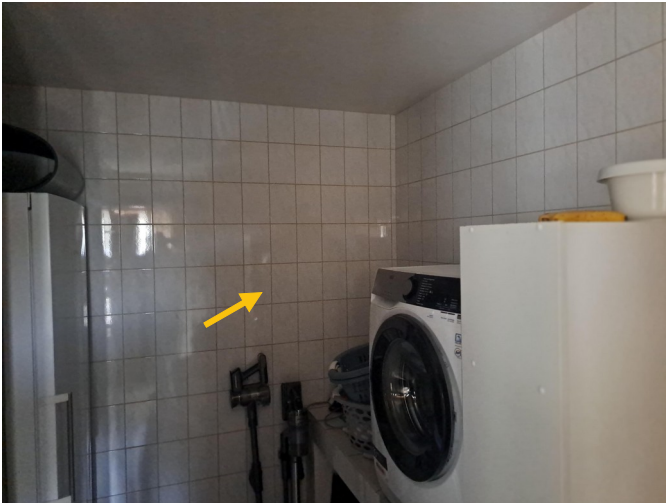
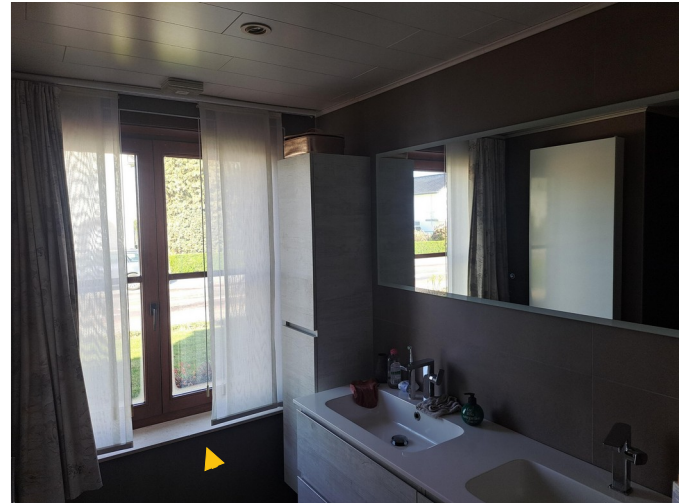
Informatie over een materiaal dat de asbestdeskundige niet kan waarnemen of vaststellen

Afwerking met een intacte faÃencetegels zonder zichtbare beschadigingen. Controle en monsternamen van de lijmlaag is enkel mogelijk mits uitbreiding naar een aanvullend destructief onderzoek.

Basis voor advies	Beoordeling op basis van expertise, zonder een vaststelling door de asbestdeskundige.
-------------------	---

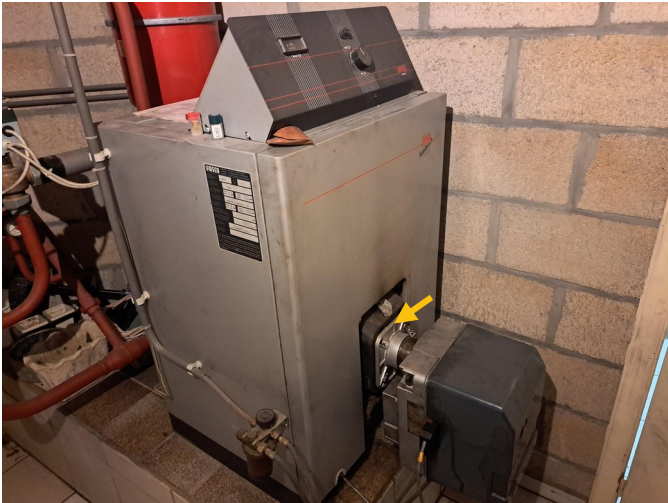
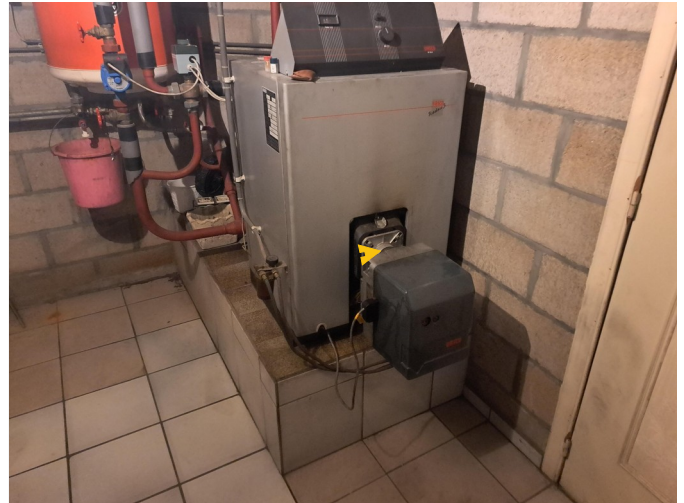
Fiche 5: Pakking CV-brander

Conclusie

Geen asbest

#	Type	Referentie	Resultaat
5.1	Puntmonster	f902	Geen asbest

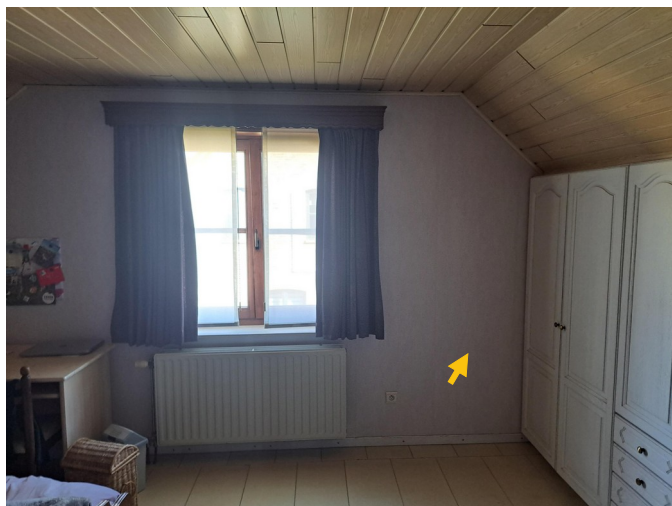
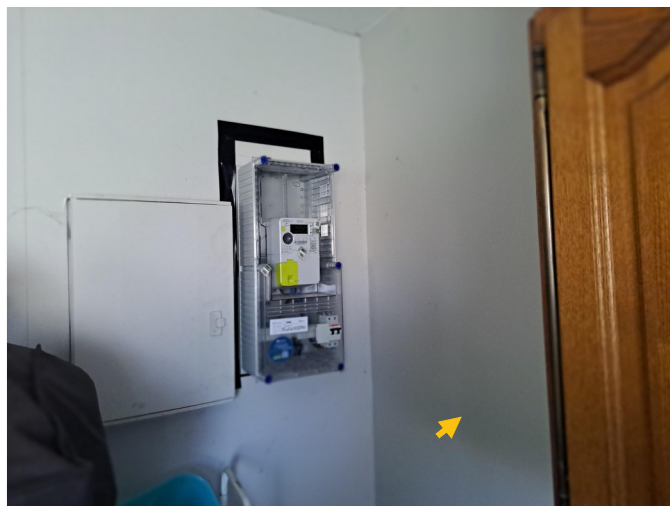
Fiche 6: pleister wanden

Conclusie

Geen asbest

#	Type	Referentie	Resultaat
6.1	Mengmonster	f901	Geen asbest
