# Asbestinventarisatetest

Rozenlaan 10, 2861 Sint-Katelijne-Waver

Attestnummer : 20260609-000366.000

Uitgegeven op : 09.06.2026

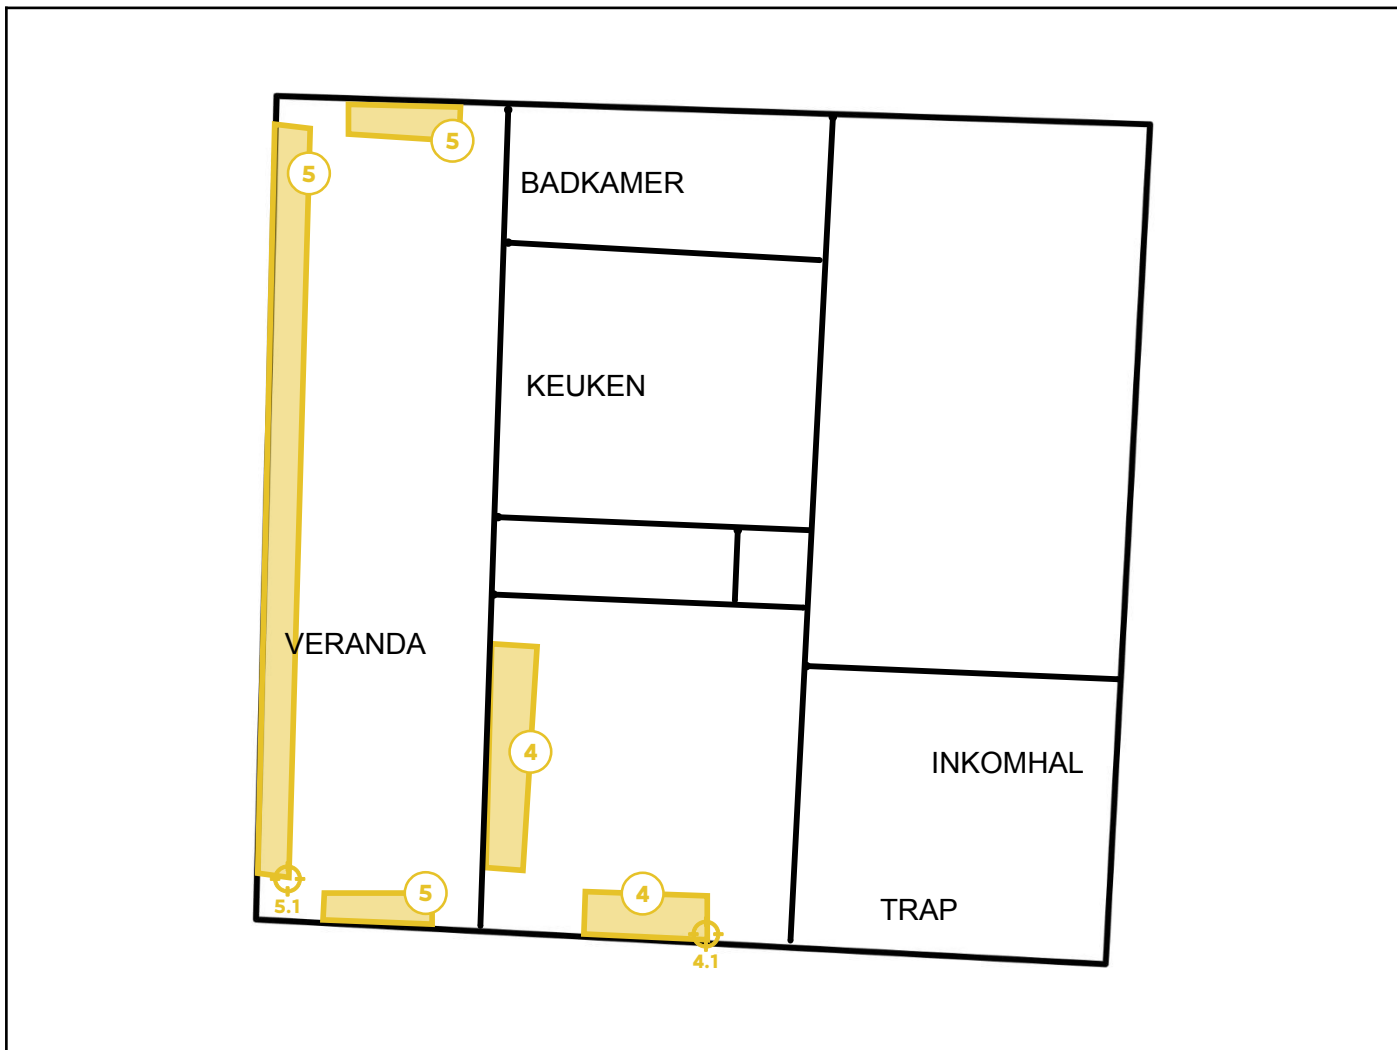
## Plan 1.3: Hoofdgebouw plan gelijkvloers

Beschrijving	Type	Actie
4. Venstertablet bureau	Asbestmateriaal	Zorgvuldig beheren
4.1 Code: MM04	Puntmonster	-
5. Venstertablet veranda	Asbestmateriaal	Zorgvuldig beheren
5.1 Code: MM05	Puntmonster	-

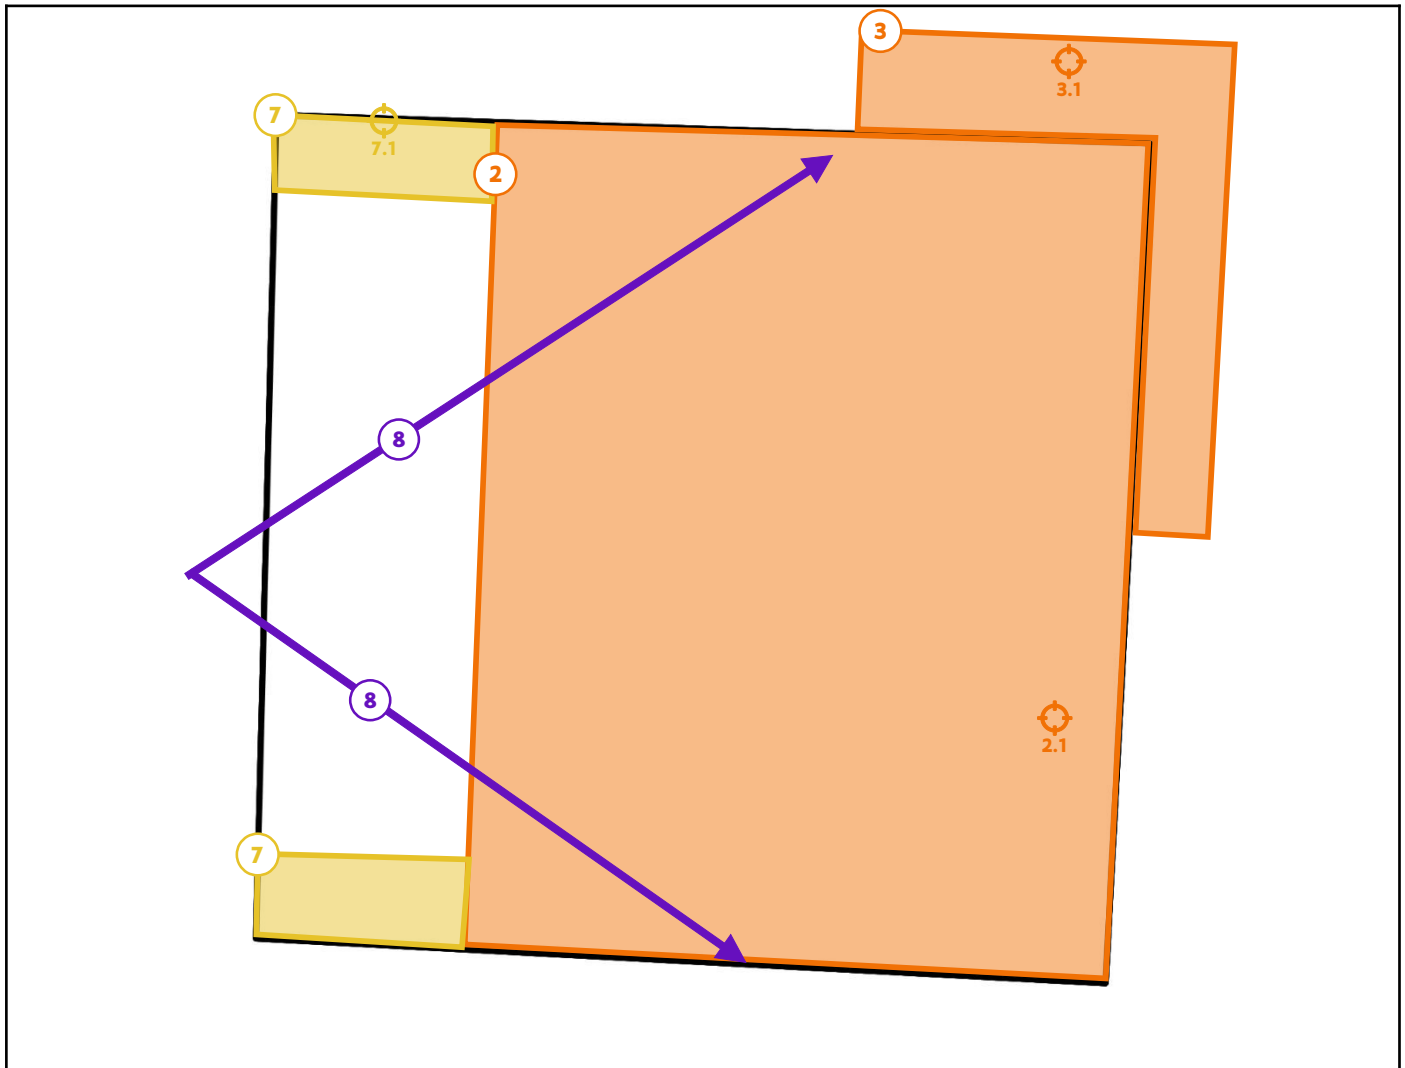
## Plan 1.6: Hoofgebouw plan daken

Beschrijving	Type	Actie
2. Hoofddak leien	Asbestmateriaal	Verwijderen
2.1 Code: MM01	Puntmonster	-
3. Erker leien	Asbestmateriaal	Verwijderen
3.1 Code: MM10	Puntmonster	-
7. Hoofddak roofing	Asbestmateriaal	Zorgvuldig beheren
7.1 Code: MM07	Puntmonster	-

8. Schoorsteen	Beperking	-
----------------	-----------	---

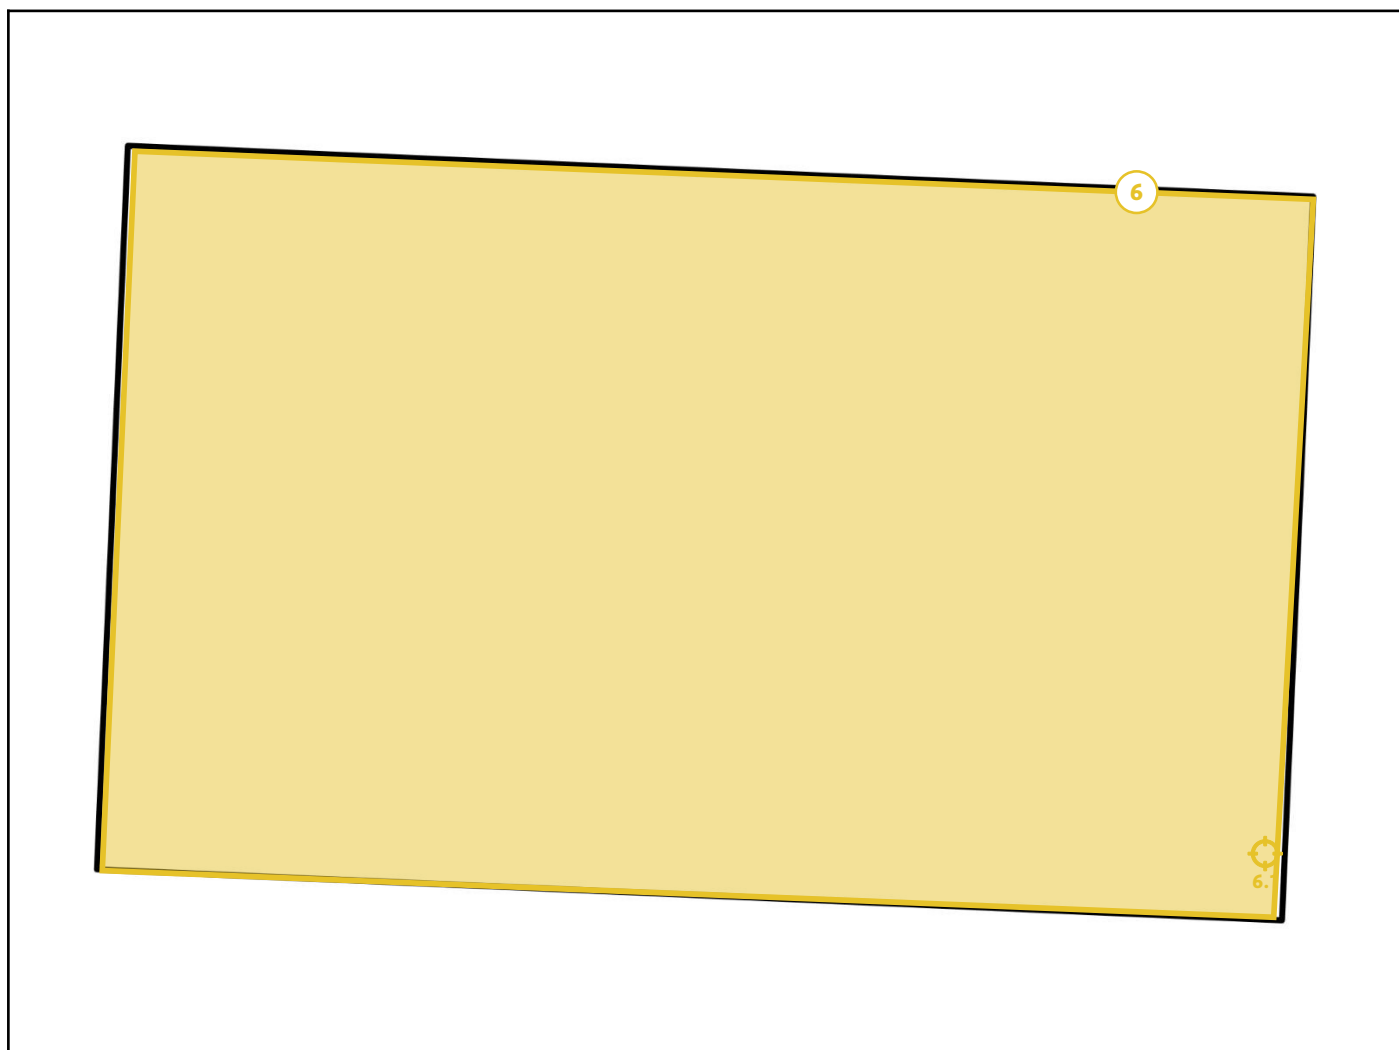
## Plan 2.1: Garage plan

Beschrijving	Type	Actie
6. Garage roofing	Asbestmateriaal	Zorgvuldig beheren
6.1 Code: MM08	Puntmonster	-

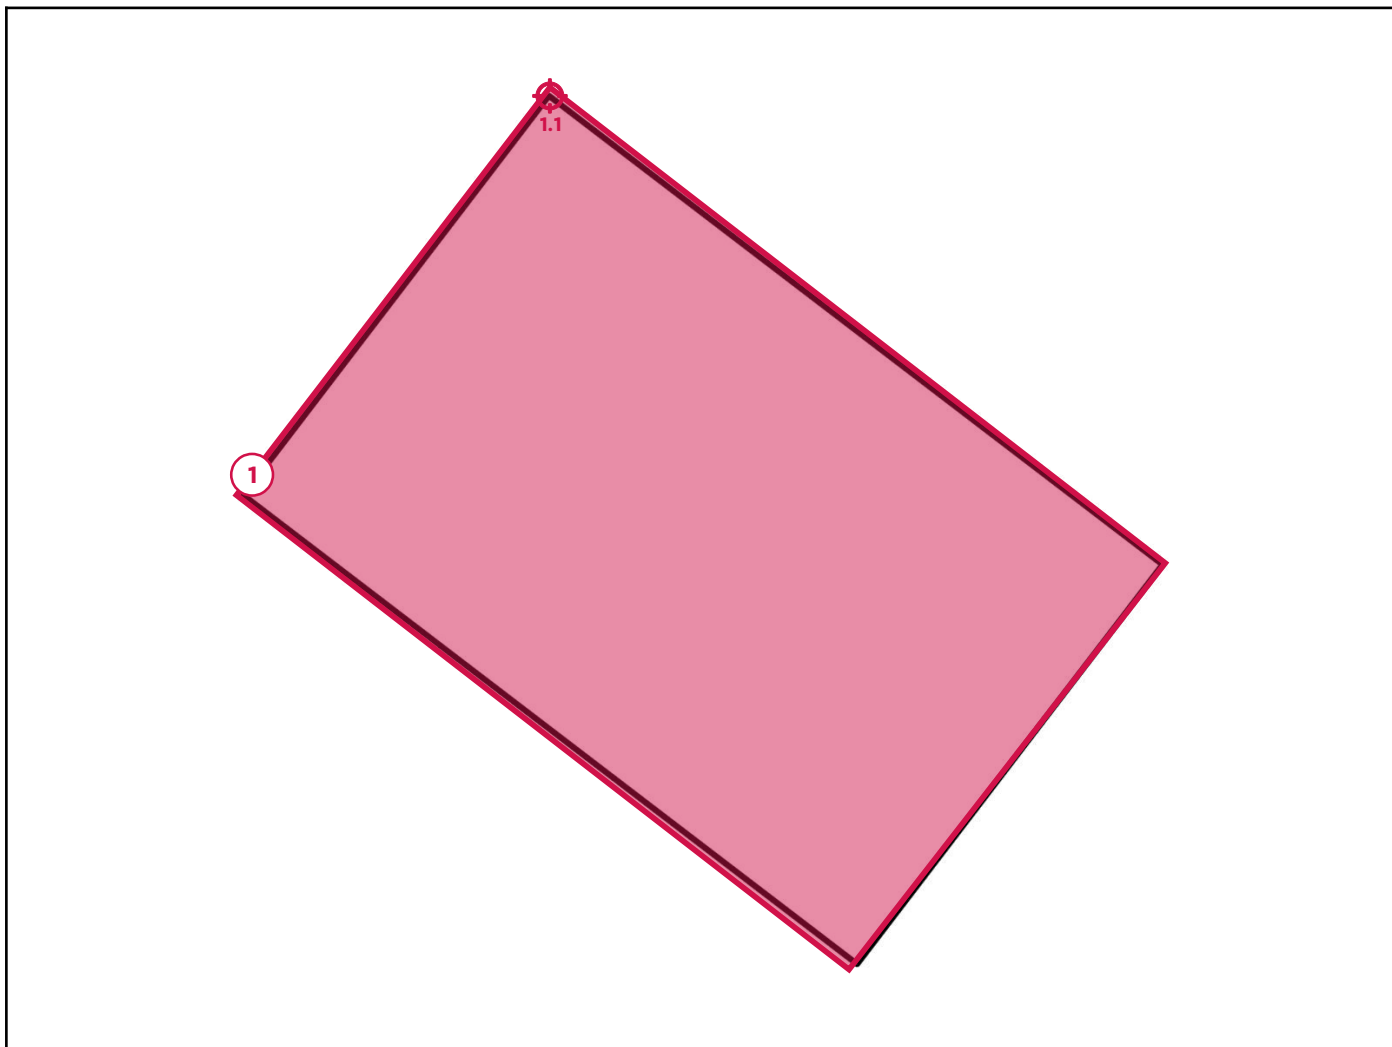
## Plan 3.1: Tuinberging plan

Beschrijving	Type	Actie
1. Tuinberging golfplaten	Asbestmateriaal	Dringend verwijderen
1.1 Code: MM09	Puntmonster	-

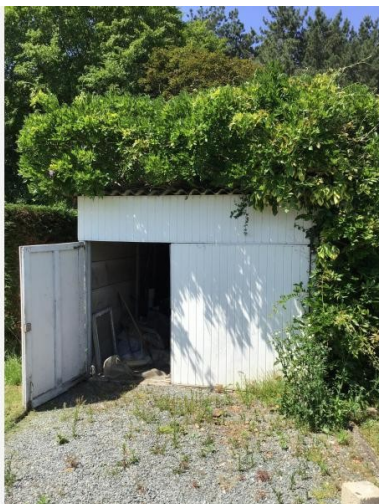
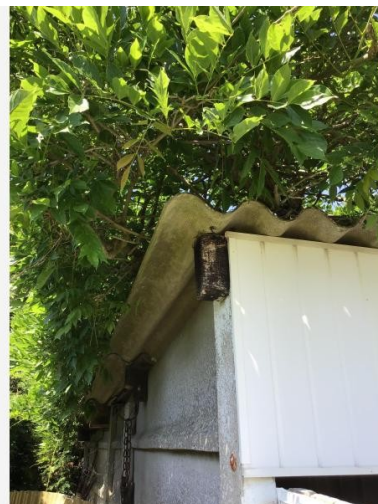
Het asbestmateriaal valt onder de mijlpaal van 2034.

**Dringend verwijderen**

Eindbeoordeling materiaalrisico	Hoog materiaalrisico en/of hoge kans op vezelvrijgave
---------------------------------	---

Gebondenheid	Categorie 1: hechtgebonden in oorsprong
Asbestsoort (vezeltype)	Crocidoliet aanwezig
Asbestconcentratie	Laag (< 50%)
Afschermingsgraad van het gehele materiaal	Geheel of deels vrij aan de binnenlucht, maar geen contact met binnenluchtstromen
Toestand van het materiaal	Matig beschadigd, matig verweerd

#	Type	Referentie	Resultaat
1.1	Puntmonster	MM09	Crocidoliet, Chrysotiel

<b>Beschrijving</b>	Tuinberging golfplaten
<b>Omgeving</b>	Grenst aan binnen- en buitenlucht
<b>Primaire drager</b>	Schuin dak
<b>Asbestmateriaal</b>	Dak- en gevelbekleding - Golfplaat
<b>Bindmiddel van asbestmateriaal</b>	Cement
<b>Gebondenheid op basis van bindmiddel</b>	Hecht
<b>Hoeveelheid (oppervlakte - aantal)</b>	<ul style="list-style-type: none"><li>• 8,00 m<sup>2</sup> - 1 stuk</li></ul>
<b>Totale oppervlakte</b>	8,00 m <sup>2</sup>
<b>Eenvoudig bereikbaar</b>	Ja
<b>Bevestigingswijze</b>	<ul style="list-style-type: none"><li>• Onbekend</li></ul>
<b>Identificatiemethode</b>	Een monstername door de asbestdeskundige met laboanalyse door een asbestlabo.
<b>Destructieve handeling voor identificatie</b>	Nee
<b>Opmerking</b>	De hoeveelheid is een inschatting

- Zorg voor een veilig beheer. Vermijd het beschadigen van het asbestmateriaal. Controleer de toestand jaarlijks op wijzigingen.
- Verwijder dit asbestmateriaal zo snel mogelijk. Volg de toestand goed op.
- Hemelwater dat afspoelt van asbestcement daken of gevels kan asbestdeeltjes bevatten. Gebruik het enkel voor gesloten circuits (bv. spoelen toiletten). Reinig na het vervangen van het dak of de gevel de dakgoten en regenwaterput of -ton om asbesthoudend sediment of slib te verwijderen

- Eenvoudige handelingen: mag via doe-het-zelf of door werknemer(s) met opleidingsattest eenvoudige handelingen  
We raden aan om de asbesttoepassing te laten verwijderen door een firma met een opleidingsattest eenvoudige handelingen.

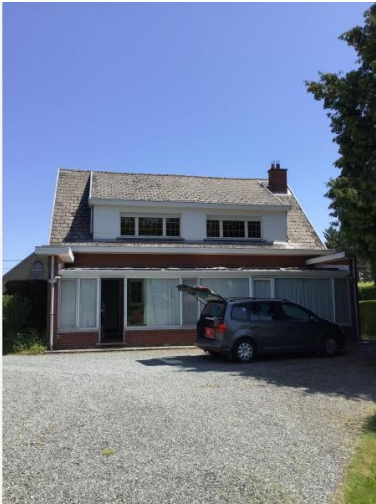
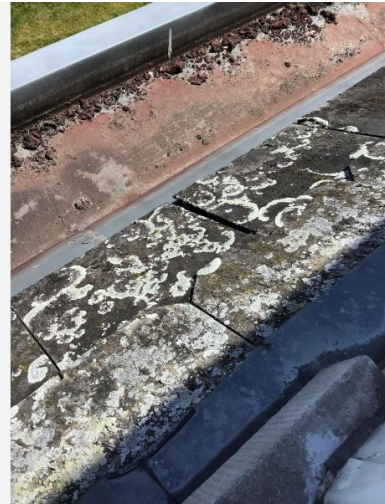
Het asbestmateriaal valt onder de mijlpaal van 2034.

Verwijderen

Eindbeoordeling materiaalrisico	Verhoogd materiaalrisico en/of verhoogde kans op vezelvrijgave
---------------------------------	--

Gebondenheid	Categorie 1: hechtgebonden in oorsprong
Asbestsoort (vezeltype)	Alleen chrysotiel aanwezig
Asbestconcentratie	Laag (< 50%)
Afschermingsgraad van het gehele materiaal	Geheel of deels vrij aan de binnenlucht, maar geen contact met binnenluchtstromen
Toestand van het materiaal	Matig beschadigd, matig verweerd

#	Type	Referentie	Resultaat
2.1	Puntmonster	MM01	Chrysotiel

Beschrijving	Hoofddak leien
Omgeving	Buiten
Primaire drager	Schuin dak
Asbestmateriaal	Dak- en gevelbekleding - Lei, shingle
Bindmiddel van asbestmateriaal	Cement
Gebondenheid op basis van bindmiddel	Hecht
Hoeveelheid (oppervlakte - aantal)	<ul style="list-style-type: none"><li>• 80,00 m<sup>2</sup> - 1 stuk</li></ul>
Totale oppervlakte	80,00 m <sup>2</sup>
Eenvoudig bereikbaar	Ja
Bevestigingswijze	<ul style="list-style-type: none"><li>• Genageld, geniet</li></ul>
Identificatiemethode	Een monstername door de asbestdeskundige met laboanalyse door een asbestlabo.
Destructieve handeling voor identificatie	Nee
Opmerking	De hoeveelheid is een inschatting

- Zorg voor een veilig beheer. Vermijd het beschadigen van het asbestmateriaal. Controleer de toestand jaarlijks op wijzigingen.
- Verwijder dit asbestmateriaal zo snel mogelijk. Volg de toestand goed op.
- Hemelwater dat afspoelt van asbestcement daken of gevels kan asbestdeeltjes bevatten. Gebruik het enkel voor gesloten circuits (bv. spoelen toiletten). Reinig na het vervangen van het dak of de gevel de dakgoten en regenwaterput of -ton om asbesthoudend sediment of slib te verwijderen

- Eenvoudige handelingen: mag via doe-het-zelf of door werknemer(s) met opleidingsattest eenvoudige handelingen  
We raden aan om de asbesttoepassing te laten verwijderen door een firma met een opleidingsattest eenvoudige handelingen.

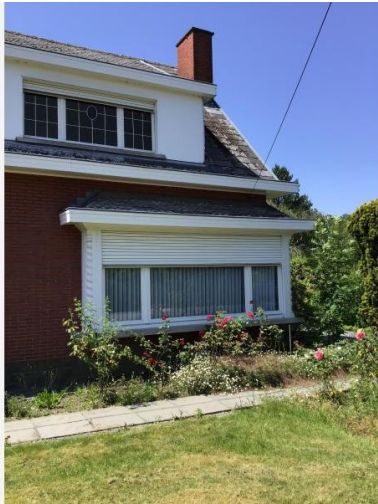
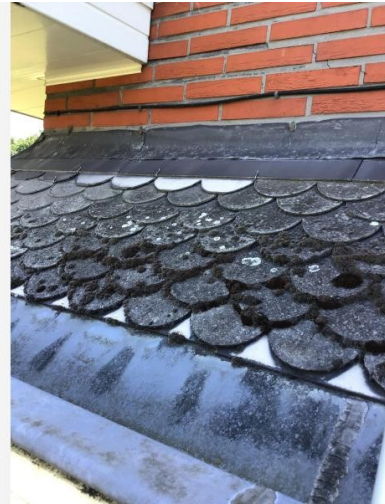
Het asbestmateriaal valt onder de mijlpaal van 2034.

Verwijderen

Eindbeoordeling materiaalrisico	Verhoogd materiaalrisico en/of verhoogde kans op vezelvrijgave
---------------------------------	--

Gebondenheid	Categorie 1: hechtgebonden in oorsprong
Asbestsoort (vezeltype)	Alleen chrysotiel aanwezig
Asbestconcentratie	Laag (< 50%)
Afschermingsgraad van het gehele materiaal	Geheel of deels vrij aan de buitenlucht, maar geen contact met binnenlucht
Toestand van het materiaal	Matig beschadigd, matig verweerd

#	Type	Referentie	Resultaat
3.1	Puntmonster	MM10	Chrysotiel

<b>Beschrijving</b>	Erker leien
<b>Omgeving</b>	Buiten
<b>Primaire drager</b>	Schuin dak
<b>Asbestmateriaal</b>	Dak- en gevelbekleding - Lei, shingle
<b>Bindmiddel van asbestmateriaal</b>	Cement
<b>Gebondenheid op basis van bindmiddel</b>	Hecht
<b>Hoeveelheid (oppervlakte - aantal)</b>	<ul style="list-style-type: none"><li>• 5,00 m<sup>2</sup> - 1 stuk</li></ul>
<b>Totale oppervlakte</b>	5,00 m <sup>2</sup>
<b>Eenvoudig bereikbaar</b>	Ja
<b>Bevestigingswijze</b>	<ul style="list-style-type: none"><li>• Onbekend</li></ul>
<b>Identificatiemethode</b>	Een monstername door de asbestdeskundige met laboanalyse door een asbestlabo.
<b>Destructieve handeling voor identificatie</b>	Nee
<b>Opmerking</b>	De hoeveelheid is een inschatting

- Zorg voor een veilig beheer. Vermijd het beschadigen van het asbestmateriaal. Controleer de toestand jaarlijks op wijzigingen.
- Hemelwater dat afspoelt van asbestcement daken of gevels kan asbestdeeltjes bevatten. Gebruik het enkel voor gesloten circuits (bv. spoelen toiletten). Reinig na het vervangen van het dak of de gevel de dakgoten en regenwaterput of -ton om asbesthoudend sediment of slib te verwijderen

- Eenvoudige handelingen: mag via doe-het-zelf of door werknemer(s) met opleidingsattest eenvoudige handelingen  
We raden aan om de asbesttoepassing te laten verwijderen door een firma met een opleidingsattest eenvoudige handelingen.

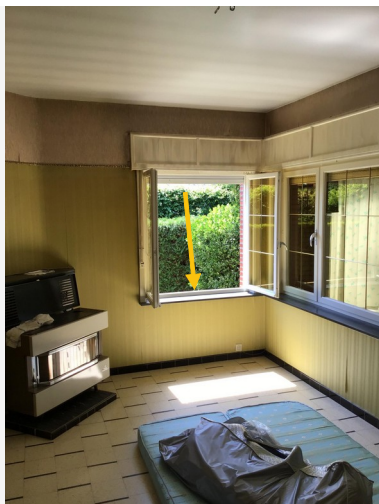
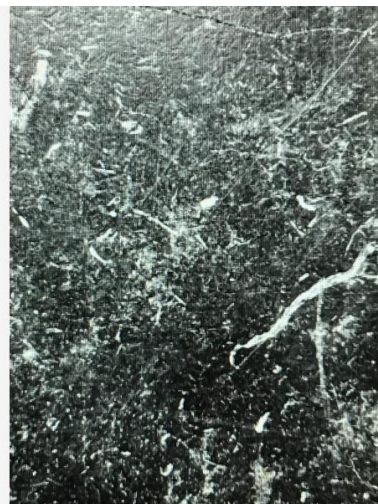
Het asbestmateriaal valt onder de mijlpaal van 2040.

Zorgvuldig beheren

Eindbeoordeling materiaalrisico	Zeer laag materiaalrisico en/of zeer lage kans op vezelvrijgave
---------------------------------	---

Gebondenheid	Categorie 1: hechtgebonden in oorsprong
Asbestsoort (vezeltype)	Alleen chrysotiel aanwezig
Asbestconcentratie	Laag (< 50%)
Afschermingsgraad van het gehele materiaal	Geheel of deels vrij aan de binnenlucht, maar geen contact met binnenluchtstromen
Toestand van het materiaal	Onbeschadigd, niet verweerd

#	Type	Referentie	Resultaat
4.1	Puntmonster	MM04	Chrysotiel

Beschrijving	Venstertablet bureau
Omgeving	Binnen
Primaire drager	Wandopening verticaal (raam, deur, ...)
Asbestmateriaal	Plaat, paneel, tablet - Type Massal
Bindmiddel van asbestmateriaal	Cement
Gebondenheid op basis van bindmiddel	Hecht
Hoeveelheid (oppervlakte - dikte - aantal)	<ul style="list-style-type: none"><li>• 1,00 m<sup>2</sup> - 2,00 cm - 1 stuk</li></ul>
Totaal volume	0,02 m <sup>3</sup>
Eenvoudig bereikbaar	Ja
Bevestigingswijze	<ul style="list-style-type: none"><li>• Geklemd</li><li>• Verlijmd, ingegoten, versmeerd</li></ul>
Identificatiemethode	Een monstername door de asbestdeskundige met laboanalyse door een asbestlabo.
Destructieve handeling voor identificatie	Nee
Opmerking	De hoeveelheid is een inschatting

- Zorg voor een veilig beheer. Vermijd het beschadigen van het asbestmateriaal. Controleer de toestand jaarlijks op wijzigingen.

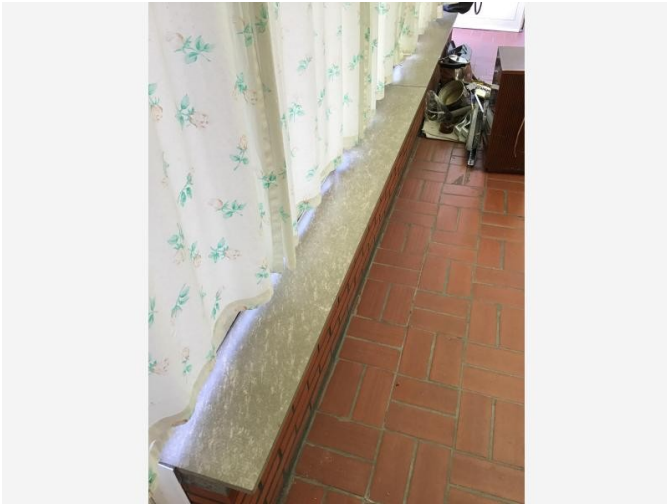
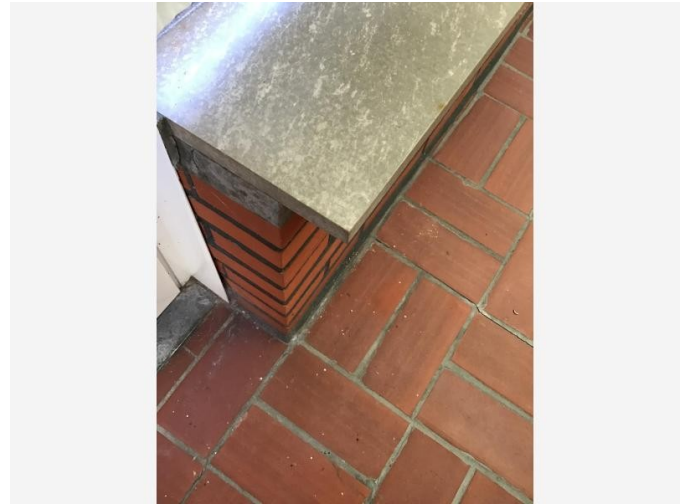
Het asbestmateriaal valt onder de mijlpaal van 2040.

Zorgvuldig beheren

Eindbeoordeling materiaalrisico	Zeer laag materiaalrisico en/of zeer lage kans op vezelvrijgave
---------------------------------	---

Gebondenheid	Categorie 1: hechtgebonden in oorsprong
Asbestsoort (vezeltype)	Alleen chrysotiel aanwezig
Asbestconcentratie	Laag (< 50%)
Afschermingsgraad van het gehele materiaal	Geheel of deels vrij aan de binnenlucht, maar geen contact met binnenluchtstromen
Toestand van het materiaal	Onbeschadigd, niet verweerd

#	Type	Referentie	Resultaat
5.1	Puntmonster	MM05	Chrysotiel

Beschrijving	Venstertablet veranda
Omgeving	Binnen
Primaire drager	Wandopening verticaal (raam, deur, ...)
Asbestmateriaal	Plaat, paneel, tablet - Type Massal
Bindmiddel van asbestmateriaal	Cement
Gebondenheid op basis van bindmiddel	Hecht
Hoeveelheid (oppervlakte - dikte - aantal)	<ul style="list-style-type: none"><li>• 3,00 m<sup>2</sup> - 2,00 cm - 1 stuk</li></ul>
Totaal volume	0,06 m <sup>3</sup>
Eenvoudig bereikbaar	Ja
Bevestigingswijze	<ul style="list-style-type: none"><li>• Geklemd</li><li>• Verlijmd, ingegoten, versmeerd</li></ul>
Identificatiemethode	Een monstername door de asbestdeskundige met laboanalyse door een asbestlabo.
Destructieve handeling voor identificatie	Nee
Opmerking	De hoeveelheid is een inschatting

- Zorg voor een veilig beheer. Vermijd het beschadigen van het asbestmateriaal. Controleer de toestand jaarlijks op wijzigingen.

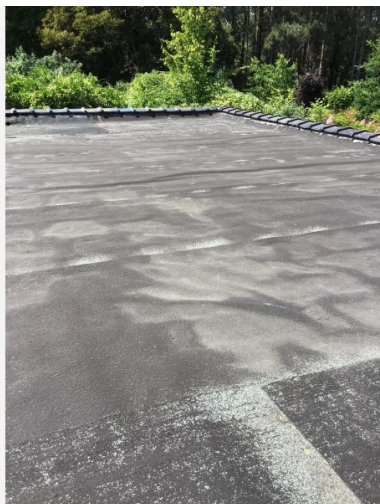
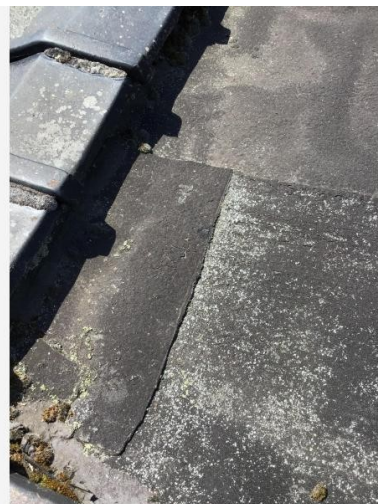
Het asbestmateriaal valt onder de mijlpaal van 2040.

Zorgvuldig beheren

Beschrijving	Garage roofing
Omgeving	Buiten
Primaire drager	Plat dak
Asbestmateriaal	Dak- en gevelbekleding - Roofing
Bindmiddel van asbestmateriaal	Bitumen (roofing, teer, asfalt)
Gebondenheid op basis van bindmiddel	Hecht
Hoeveelheid (oppervlakte - aantal)	<ul style="list-style-type: none"><li>• 20,00 m<sup>2</sup> - 1 stuk</li></ul>
Totale oppervlakte	20,00 m <sup>2</sup>
Eenvoudig bereikbaar	Ja
Bevestigingswijze	<ul style="list-style-type: none"><li>• Verlijmd, ingegoten, versmeerd</li></ul>
Identificatiemethode	Een monstername door de asbestdeskundige met laboanalyse door een asbestlabo.
Destructieve handeling voor identificatie	Nee
Opmerking	De hoeveelheid is een inschatting

- Zorg voor een veilig beheer. Vermijd het beschadigen van het asbestmateriaal. Controleer de toestand jaarlijks op wijzigingen.

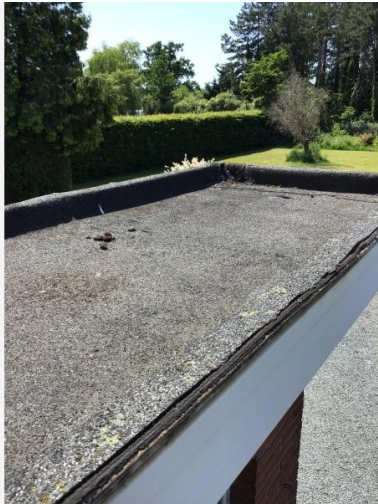
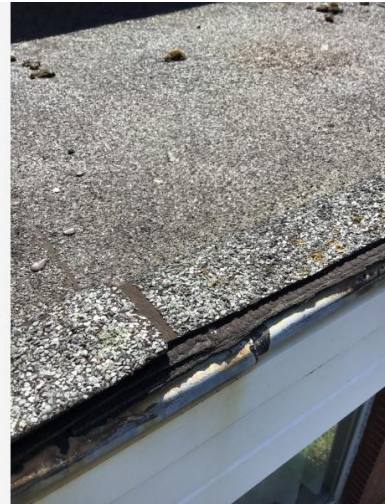
Beschrijving	Hoofddak roofing
Omgeving	Buiten
Primaire drager	Plat dak
Asbestmateriaal	Dak- en gevelbekleding - Roofing
Bindmiddel van asbestmateriaal	Bitumen (roofing, teer, asfalt)
Gebondenheid op basis van bindmiddel	Hecht
Hoeveelheid (oppervlakte - aantal)	• 6,00 m <sup>2</sup> - 1 stuk
Totale oppervlakte	6,00 m <sup>2</sup>
Eenvoudig bereikbaar	Ja
Bevestigingswijze	• Verlijmd, ingegoten, versmeerd
Identificatiemethode	Een monstername door de asbestdeskundige met laboanalyse door een asbestlabo.
Destructieve handeling voor identificatie	Nee
Opmerking	De hoeveelheid is een inschatting
