# Asbestinventarisatetest

Sint-Jozefstraat 11, 2800 Mechelen

Attestnummer : **20260819-000214.000**

Uitgegeven op : **19.08.2026**

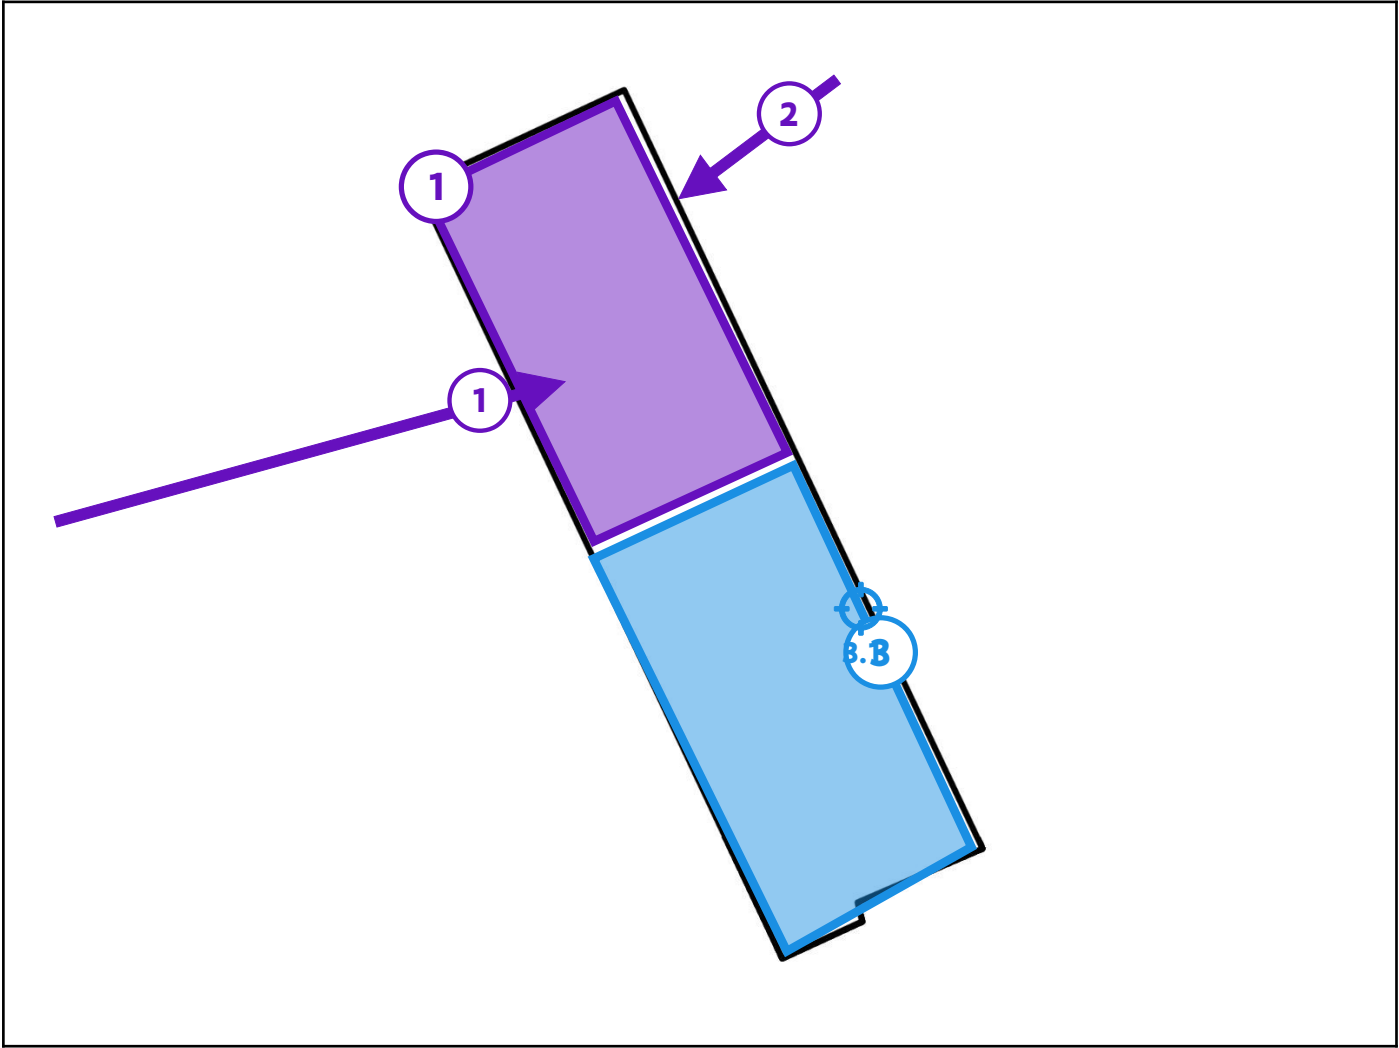
# Plan 1.5: Hoofdgebouw plan daken

| Beschrijving | Type | Actie |
|---|---|---|
| 1. Hoofddak | Beperking | - |
| 2. Rookgaskanaal | Beperking | - |
| 3. Aanbouw plat dak roofing | Geen asbest | - |

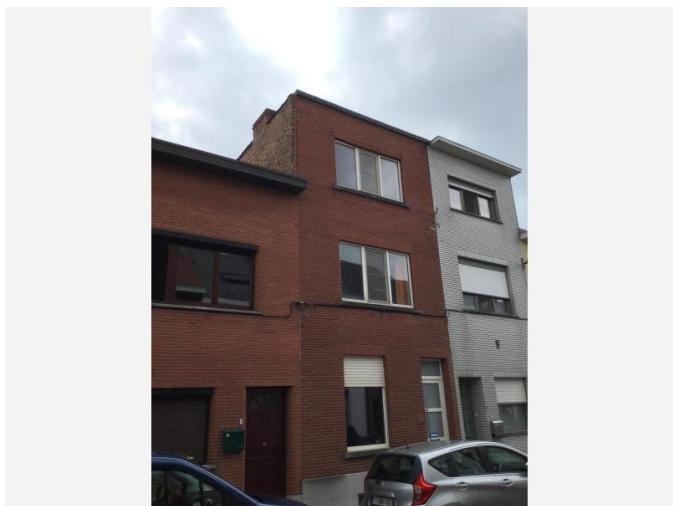
*Situeringsfoto*

**Reden:** Het te onderzoeken materiaal situeert zich hoger dan 3,50 m te rekenen vanaf een veilige ondergrond

**Uitleg van de asbestdeskundige:** Er is geen stelling of hoogtewerker aanwezig om het dak te onderzoeken

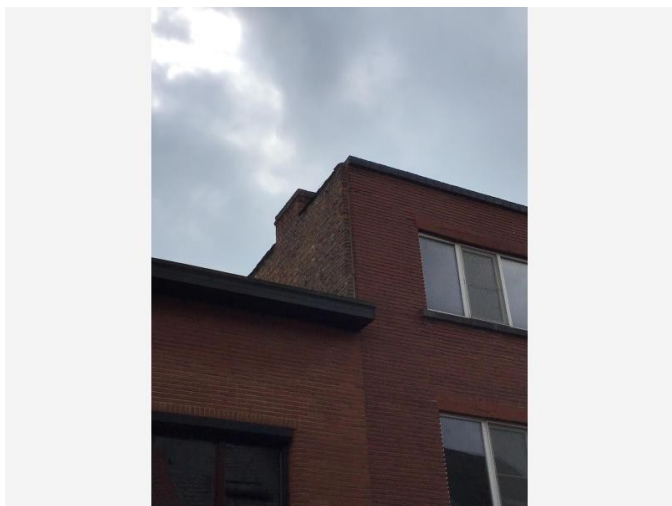
*Situeringsfoto*

**Reden:** Het te onderzoeken materiaal situeert zich hoger dan 3,50 m te rekenen vanaf een veilige ondergrond

**Uitleg van de asbestdeskundige:** De binnenkant en de buitenkant van de schoorsteen zijn niet inspecteerbaar. In de periode dat deze woning werd gebouwd, werd mogelijks een asbesthoudend rookgaskanaal of een asbesthoudende beplating gebruikt aan de binnenzijde, asbesthoudende mastieken en bitumen aan de buitenzijde.

Indien bij werken asbestverdachte toepassingen inspecteerbaar zijn, dienen ze alsnog onderzocht te worden door een asbestdeskundige.

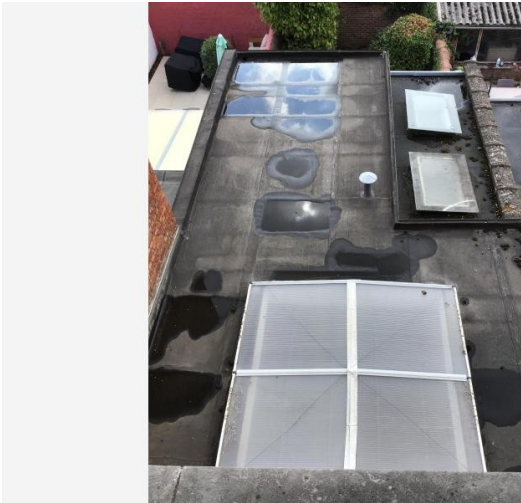
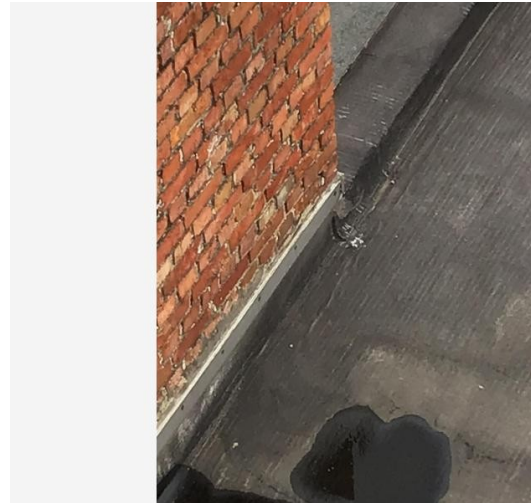
## Fiche 3: Aanbouw plat dak roofing

### Conclusie

Geen asbest

| # | Type | Referentie | Resultaat |
|---|---|---|---|
| 3.1 | Puntmonster | MM02 | Geen asbest |

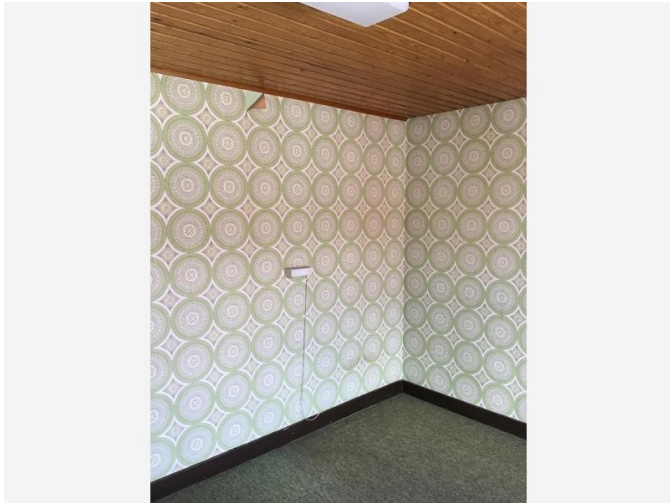
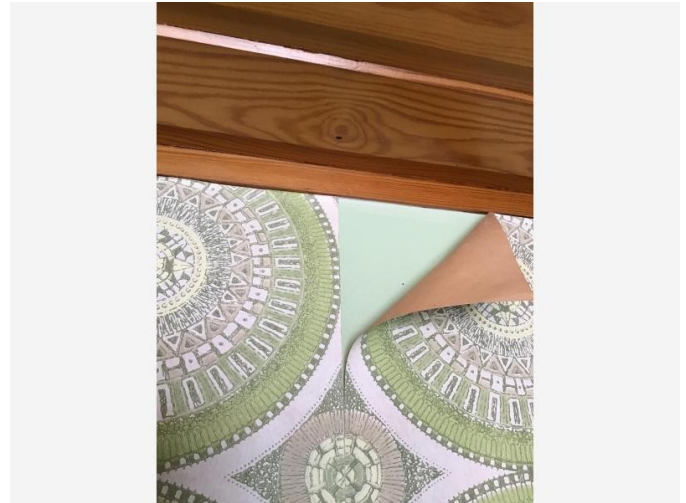
## Fiche 4: Pleisterwerk muren

Geen asbest

| # | Type | Referentie | Resultaat |
|---|---|---|---|
| 4.1 | Mengmonster | MM01 | Geen asbest |

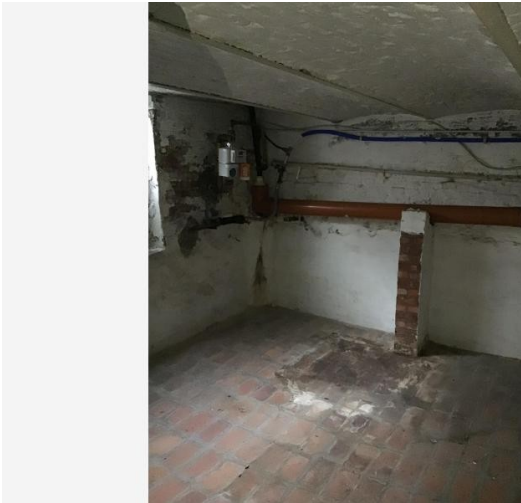
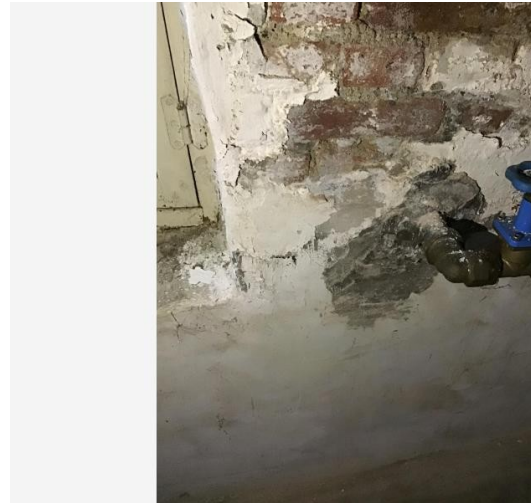
## Fiche 5: cementering

Geen asbest

| # | Type | Referentie | Resultaat |
|---|---|---|---|
| 5.1 | Mengmonster | MM03 | Geen asbest |

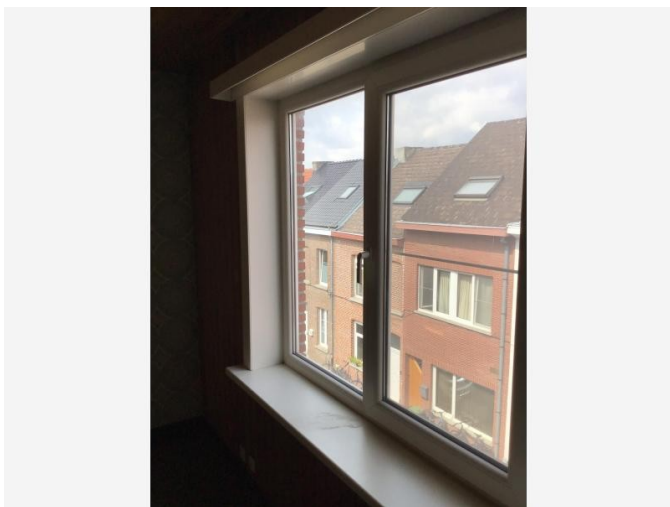
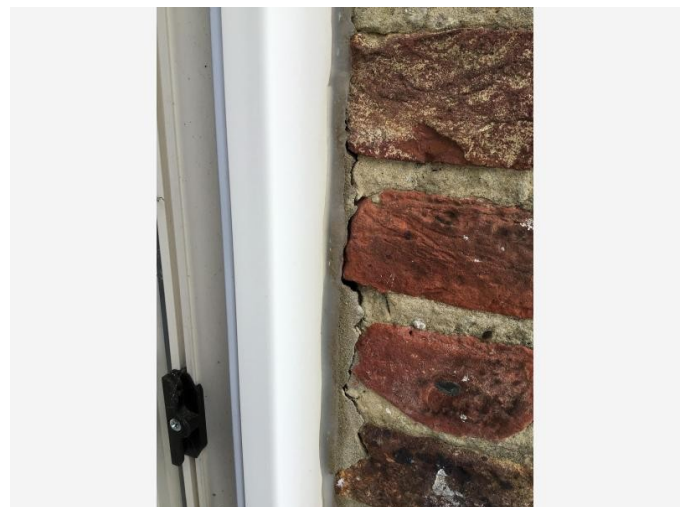
### Fiche 6: Raamkit

| Beschrijving | Notitie | Terug te vinden op plannen |
|---|---|---|
| Fiche 6: Raamkit | Flexibele raamkit | - |
