# Asbestinventarisatetest

Gasthuisstraat 32, 9041 Gent

Attestnummer : 20260603-000338.000

**Niet-asbestveilig**

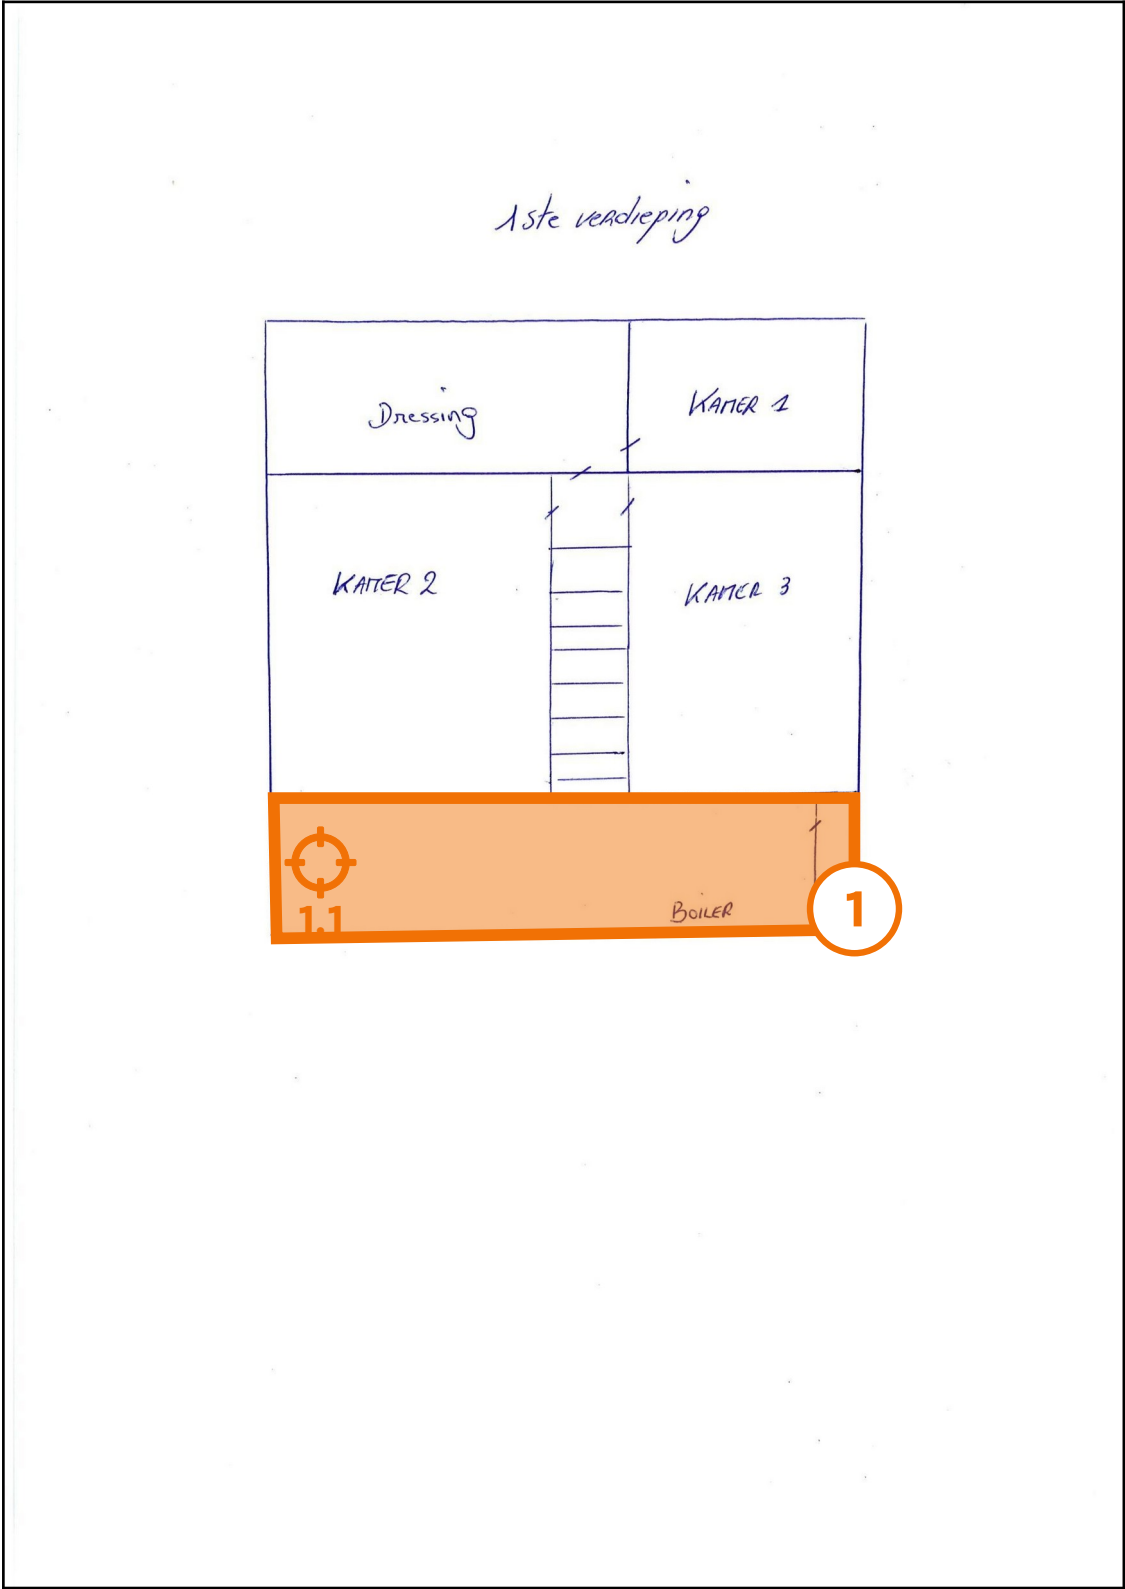
Plan 1.6: 1ste verdieping plan 1.2

| 1. vloerzeil boiler kamer | Asbestmateriaal | <a href="#">Verwijderen</a> |

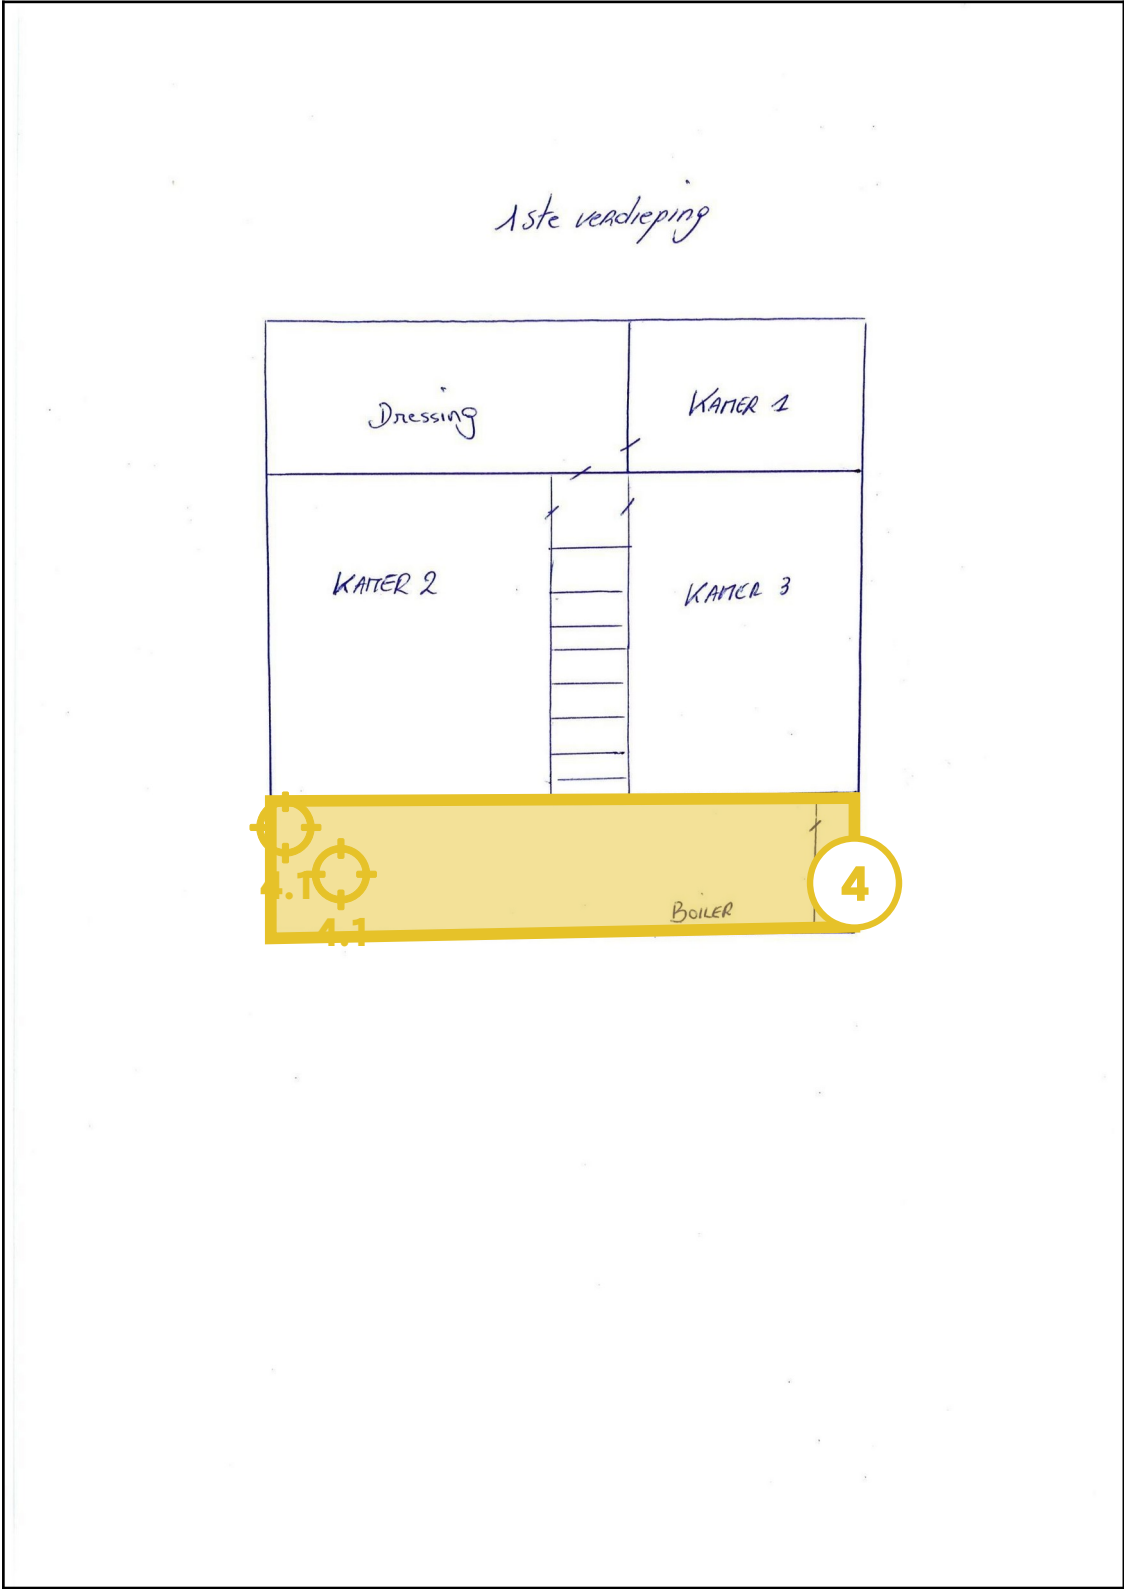
Plan 1.7: 1ste verdieping plan 1.3

| 4. lijm onder vinyl | Asbestmateriaal | Zorgvuldig beheren |

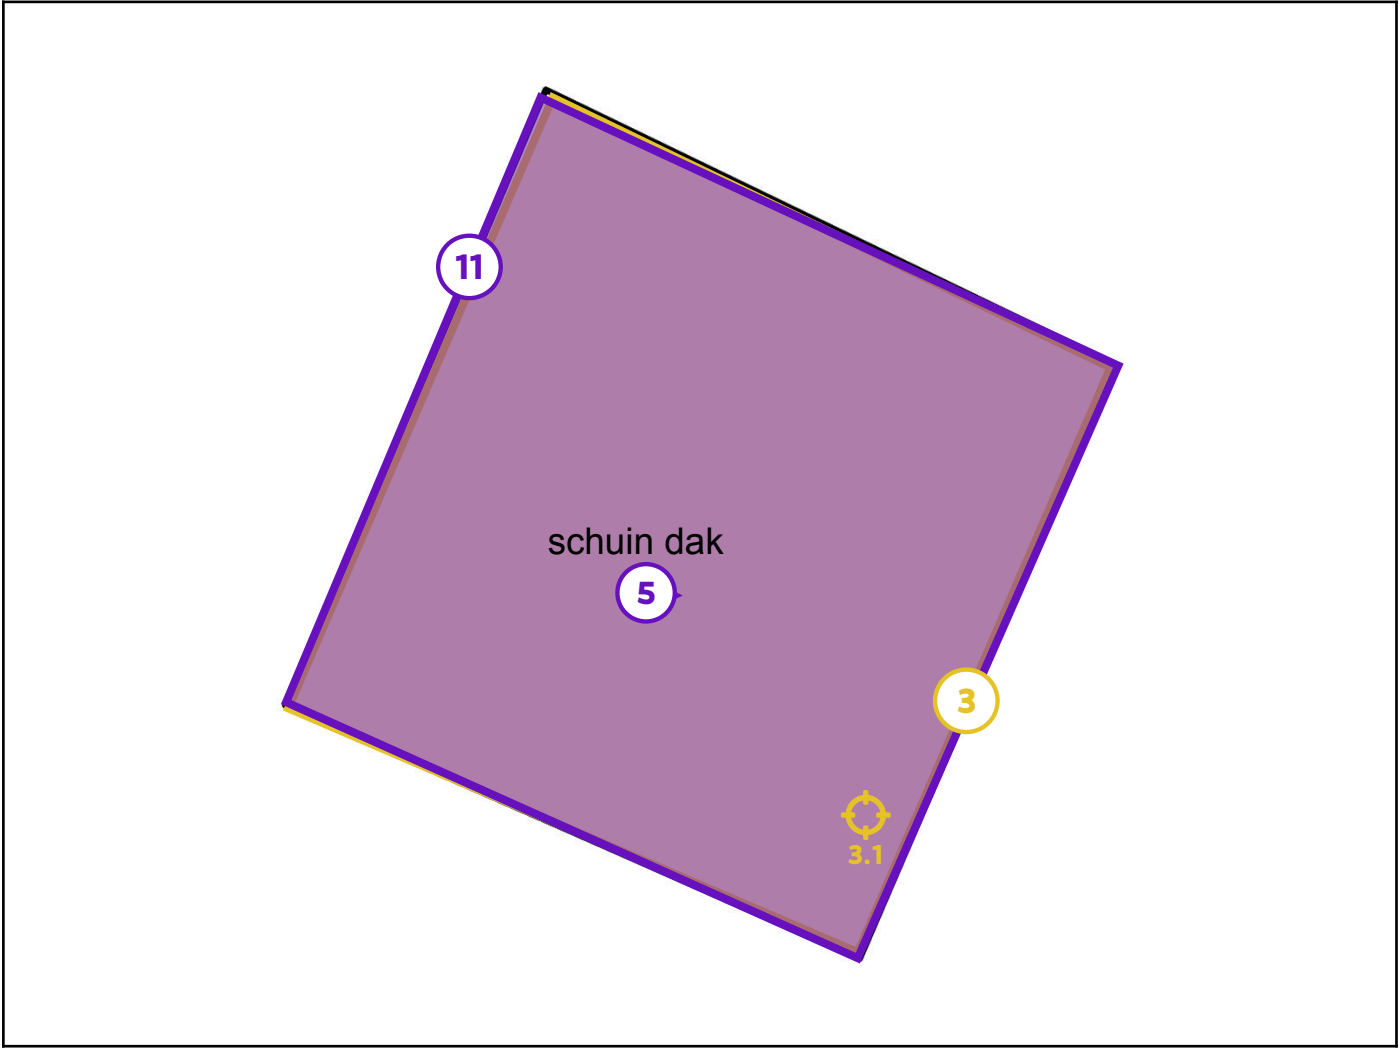
# Plan 1.8: dak

| Beschrijving | Type | Actie |
|---|---|---|
| 3. Onderdak type menuiserie | Asbestmateriaal | Zorgvuldig beheren |
| 5. Schoorsteen rookgaskanaal - beoordeling | Beperking | - |

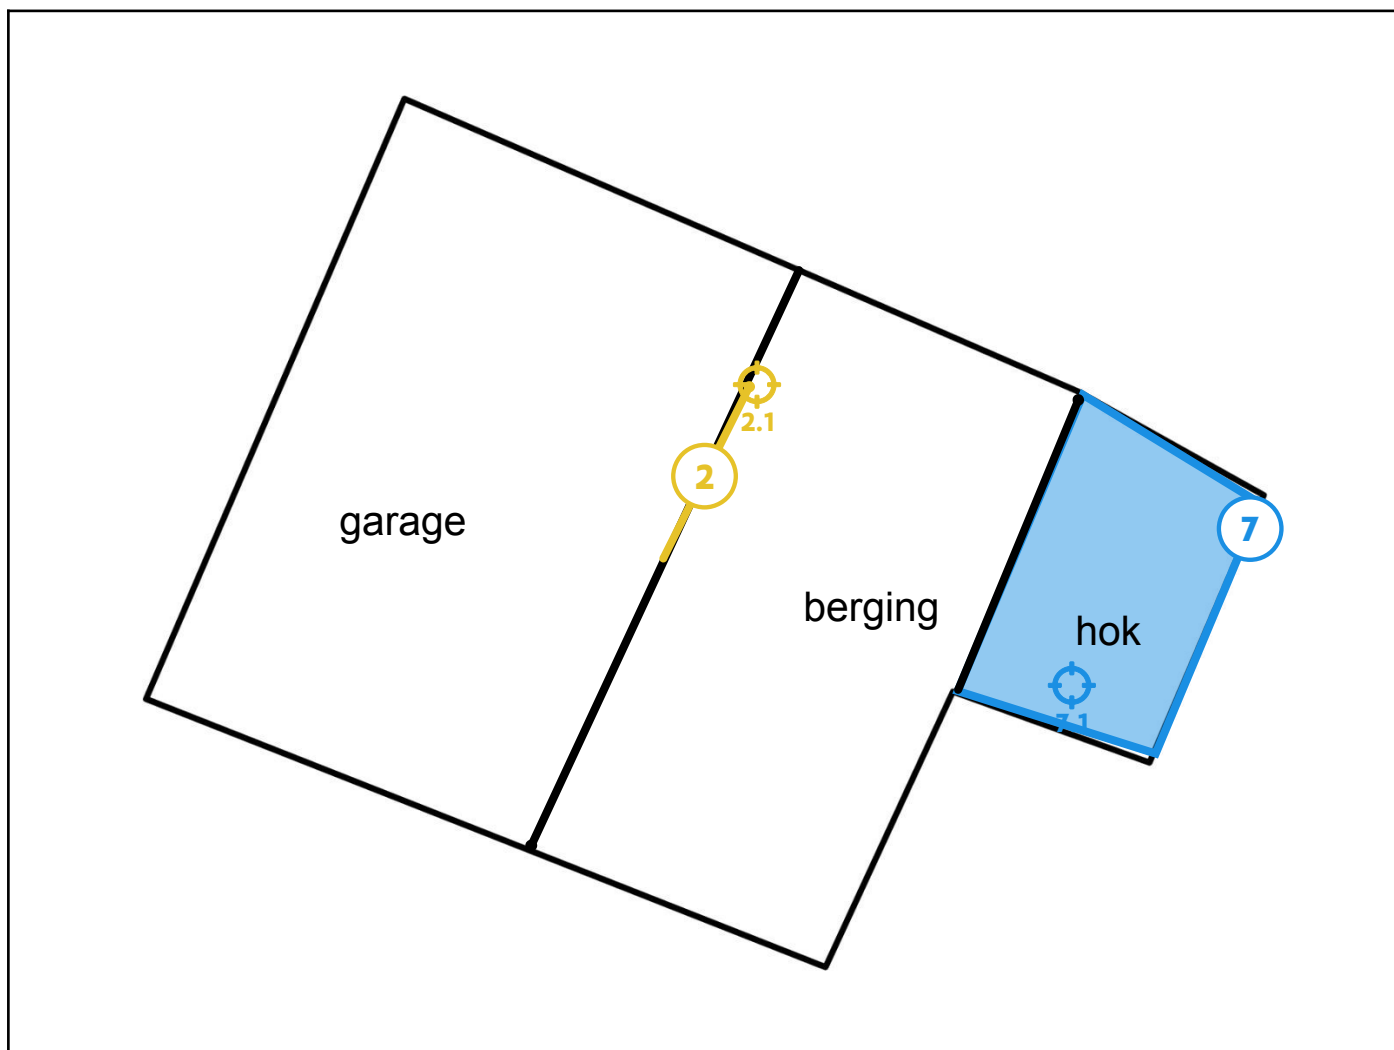
## Plan 2.1: garage + berging

| Beschrijving | Type | Actie |
|---|---|---|
| 2. vensterbanken aan de glasdallen | Asbestmateriaal | Zorgvuldig beheren |

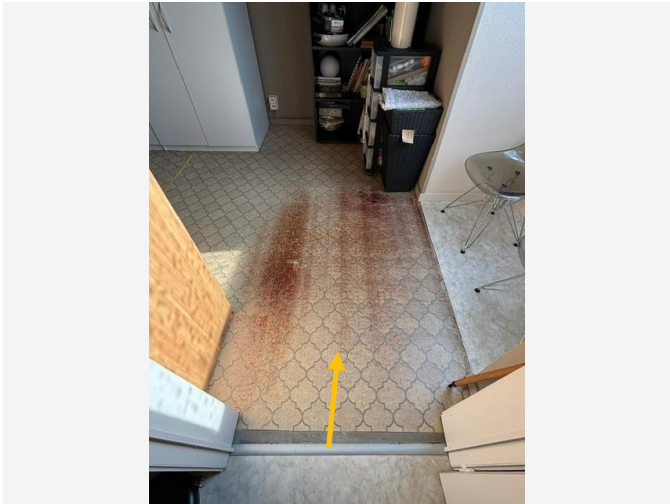
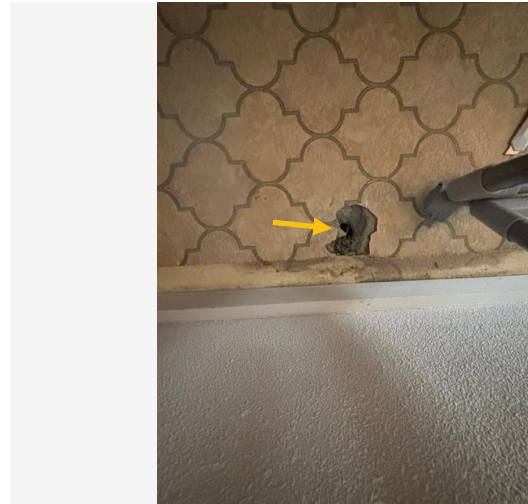
| Eindbeoordeling materiaalrisico | Zeer laag materiaalrisico en/of zeer lage kans op vezelvrijgave |

| Gebondenheid | Categorie 2: niet-hechtgebonden met matrix |
| Asbestsoort (vezeltype) | Alleen chrysotiel aanwezig |
| Asbestconcentratie | Hoog ( $\geq 50\%$ ) |
| Toestand van het materiaal | Onbeschadigd, niet verweerd |

| # | Type | Referentie | Resultaat |
|---|---|---|---|
| 1.1 | Puntmonster | mm03 ; vloerzeil boiler kamer | Chrysotiel |

| Beschrijving | vloerzeil boiler kamer |
| Asbestmateriaal | Prefab - afwerking - Vloerzeil |
| Opmerking | Er werd een staal genomen op de 1ste verdieping , dit op de kamer waar de boiler hangt. |

Het asbestmateriaal valt onder de mijlpaal van 2034.

Verwijderen

- Zorg voor een veilig beheer. Vermijd het beschadigen van het asbestmateriaal. Controleer de toestand jaarlijks op wijzigingen.

- Hermetische zone (erkend asbestverwijderaar)  
Asbesthoudend vinyl (zoals oud vinylzeil of vinyltegels) en de bijbehorende lijmlaag worden beschouwd als losgebonden asbest. Hierdoor komen asbestvezels bij beschadiging gemakkelijk in de lucht terecht.

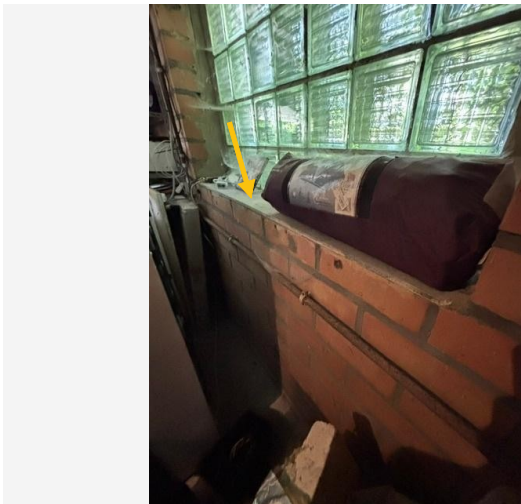
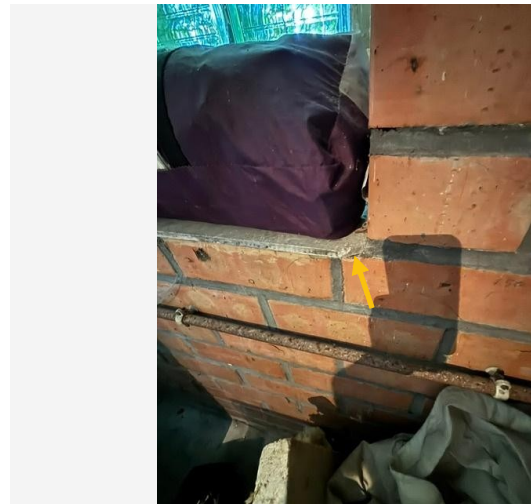
| Eindbeoordeling materiaalrisico | Laag materiaalrisico en/of verlaagde kans op vezelvrijgave |

| Gebondenheid | Categorie 1: hechtgebonden in oorsprong |
| Asbestsoort (vezeltype) | Crocidoliet aanwezig |
| Toestand van het materiaal | Licht beschadigd, licht verweerd. Intacte calciumsilicaatplaat of materiaal met categorie 3-gebondenheid |

| # | Type | Referentie | Resultaat |
|---|---|---|---|
| 2.1 | Puntmonster | mm06 : vensterbank garage | Crocidoliet, Chrysotiel |

| Beschrijving | vensterbanken aan de glasdallen |
| Asbestmateriaal | Plaat, paneel, tablet - Type Massal |
| Opmerking | In de garage aan de glasdallen zit een cement vensterbank. |

Het asbestmateriaal valt onder de mijlpaal van 2040.

Zorgvuldig beheren

- Zorg voor een veilig beheer. Vermijd het beschadigen van het asbestmateriaal. Controleer de toestand jaarlijks op wijzigingen.

- Eenvoudige handelingen: mag via doe-het-zelf of door werknemer(s) met opleidingsattest eenvoudige handelingen  
Het betreft een hecht gebonden toepassing.

- De asbest toepassing bevochtigen , in 1geheel verwijderen ,niet breken en stofvorming vermijden , dubbel en luchtdicht verpakken in een stevige plastic folie en afvoeren naar het recyclagepark of een geregistreerde asbest verwerker.

Als deskundige adviseer ik om dit door een aannemer te laten doen met het opleidingsattest eenvoudige handelingen.

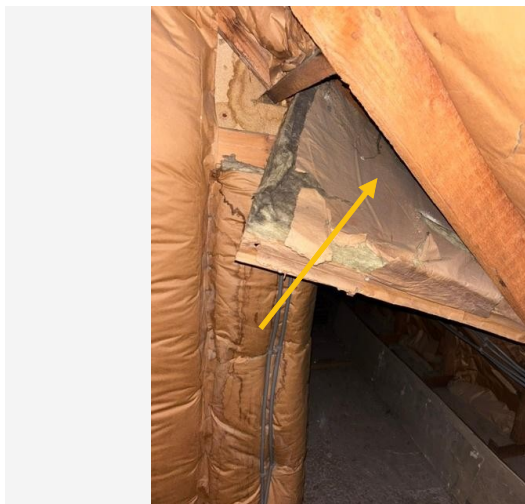
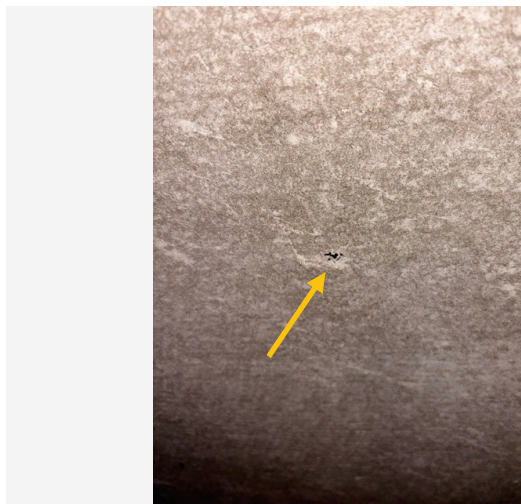
| Eindbeoordeling materiaalrisico | Laag materiaalrisico en/of verlaagde kans op vezelvrijgave |

| Gebondenheid | Categorie 1: hechtgebonden in oorsprong |
| Asbestsoort (vezeltype) | Alleen chrysotiel aanwezig |
| Toestand van het materiaal | Licht beschadigd, licht verweerd. Intacte calciumsilicaatplaat of materiaal met categorie 3-gebondenheid |

| # | Type | Referentie | Resultaat |
|---|---|---|---|
| 3.1 | Puntmonster | mm04 : menuiserite onderdak | Chrysotiel |

| Beschrijving | Onderdak type menuiserite |
| Asbestmateriaal | Plaat, paneel, tablet - Type Menuiserite |
| Eenvoudig bereikbaar | <p>Nee</p> <ul style="list-style-type: none"><li>Het asbestmateriaal is bedekt (uitgezonderd laag verf, coating, behang, kunststof, textiel) en het wegnemen van het bedekkende materiaal kan niet zonder het bedekkende materiaal te beschadigen.</li></ul> |
| Opmerking | <p>Deze oppervlakte, volumes en gewichten zijn niet gemeten, maar geschat op basis van een benadering van de aanwezige onderdakplaten (de opgegeven hoeveelheden mogen niet gebruikt worden als maatstaf voor heffingen).</p> <p>Er werd een staal genomen via de boiler kamer op de 1ste verdieping (verborgen ruimte).</p> |

Het asbestmateriaal valt onder de mijlpaal van 2040.

Zorgvuldig beheren

- Zorg voor een veilig beheer. Vermijd het beschadigen van het asbestmateriaal. Controleer de toestand jaarlijks op wijzigingen.

- Eenvoudige handelingen: mag via doe-het-zelf of door werknemer(s) met opleidingsattest eenvoudige handelingen

- De asbest toepassing bevochtigen , in 1geheel verwijderen ,niet breken en stofvorming vermijden , dubbel en luchtdicht verpakken in een stevige plastic folie en afvoeren naar het recyclagepark of een geregistreerde asbest verwerker.

Als deskundige adviseer ik om dit door een aannemer te laten doen met het opleidingsattest eenvoudige handelingen.

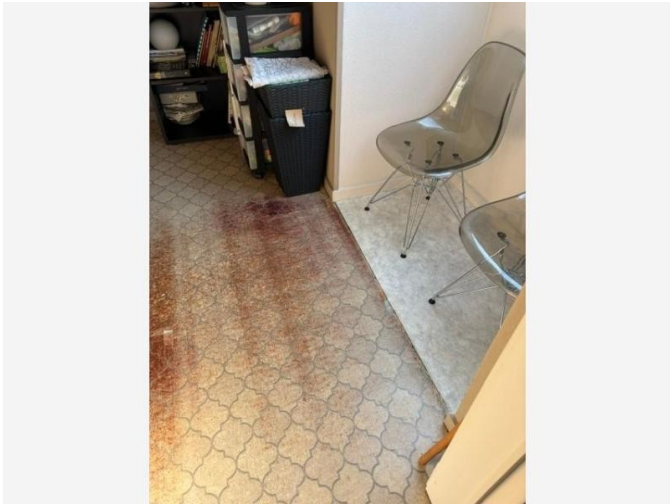
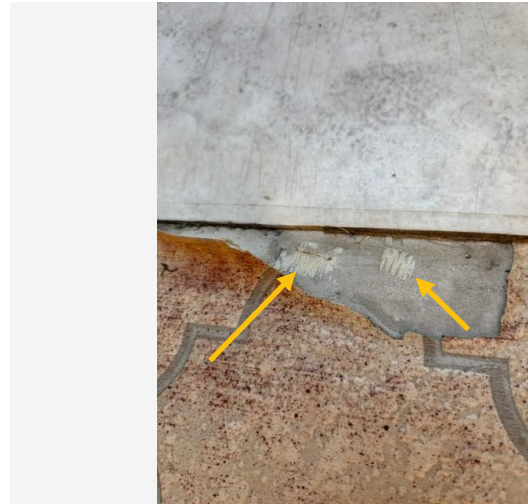
| Eindbeoordeling materiaalrisico | Zeer laag materiaalrisico en/of zeer lage kans op vezelvrijgave |

| Gebondenheid | Categorie 1: hechtgebonden in oorsprong |
| Asbestsoort (vezeltype) | Alleen chrysotiel aanwezig |
| Toestand van het materiaal | Onbeschadigd, niet verweerd |

| # | Type | Referentie | Resultaat |
|---|---|---|---|
| 4.1 | Mengmonster | mm05 : lijm on der vinylvloer | Chrysotiel |

| Beschrijving | lijm onder vinyl |
| Asbestmateriaal | In-situ afwerkingslagen - Lijm laag |
| Opmerking | Er werd een staal genomen in de boiler kamer op de 1ste verdieping van de lijm. |

Het asbestmateriaal valt onder de mijlpaal van 2040.

Zorgvuldig beheren

- Zorg voor een veilig beheer. Vermijd het beschadigen van het asbestmateriaal. Controleer de toestand jaarlijks op wijzigingen.

- Hermetische zone (erkend asbestverwijderaar)  
Asbesthoudend vinyl (zoals oud vinylzeil of vinyltegels) en de bijbehorende lijmlaag worden beschouwd als losgebonden asbest. Hierdoor komen asbestvezels bij beschadiging gemakkelijk in de lucht terecht.

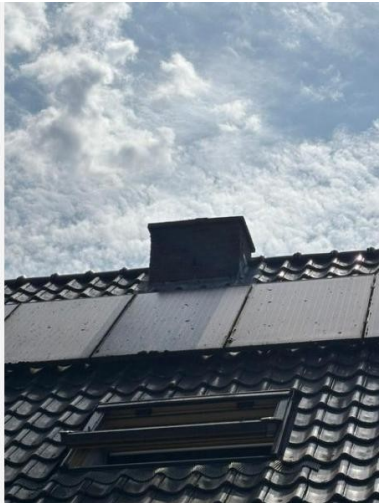
Situeringsfoto

**Reden:** Het te onderzoeken materiaal situeert zich hoger dan 3,50 m te rekenen vanaf een veilige ondergrond
