# Asbestinventarisatetest

Blauwhondstraat 9/3, 2800 Mechelen

Attestnummer : 20251124-000367.000

Uitgegeven op : 24.11.2025

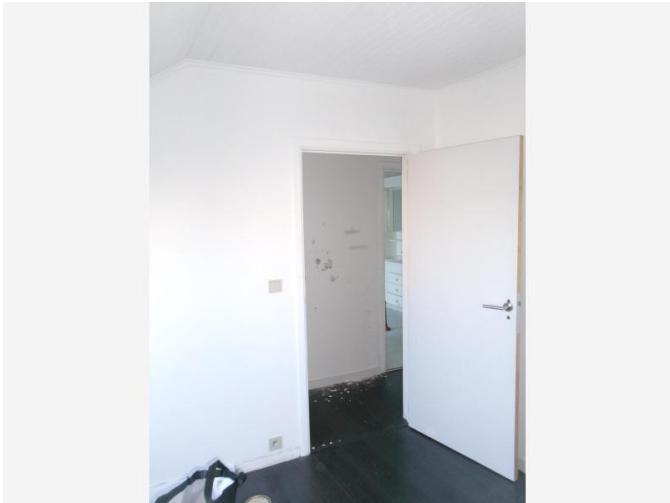
Situeringsfoto

**Reden:** Er is geen volledige risicobeoordeling mogelijk

**Uitleg van de asbestdeskundige:** De zijdelingse daktippen net als de bovenste daktip, zijn volledig afgesloten en daardoor niet inspecteerbaar zonder destructieve handelingen. Eventueel aanwezige materialen kunnen verder nagekeken worden via aanvullend / destructief onderzoek.

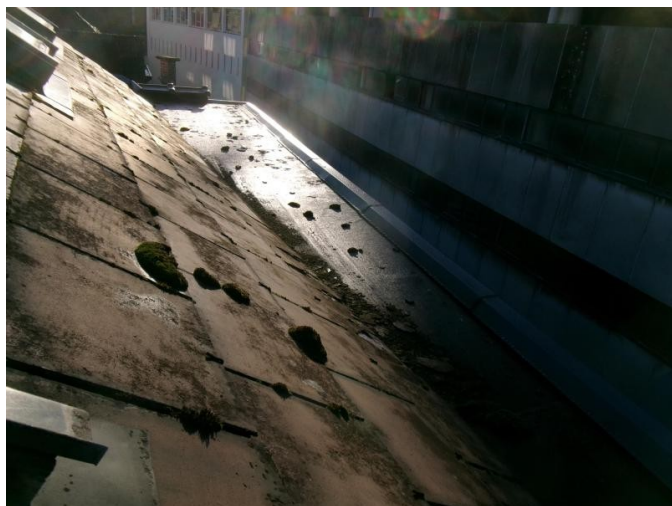
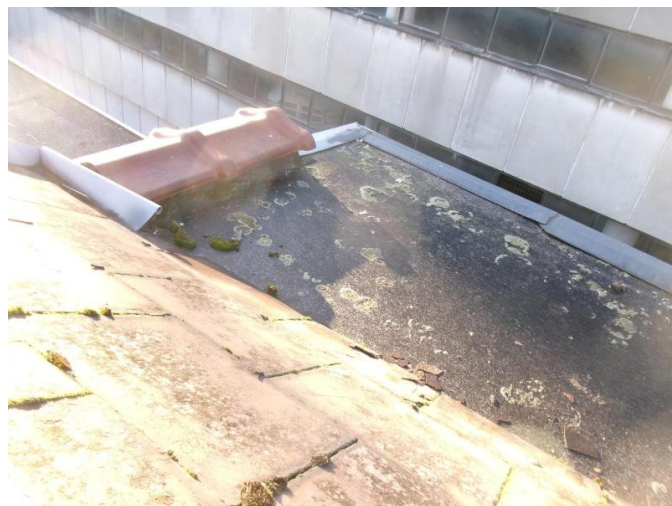
De bitumen roofing in de dakgoten dienen als asbestverdacht beschouwd te worden (zonder tegensprekelijke laboanalyse). Ze behoren tot de gemeenschappelijke delen waardoor verder onderzoek niet tot dit attest behoort, maar zeker aangewezen is. Laat de roofing onaangeroerd tot ze op professionele wijze wordt weggehaald of aangetoond kan worden dat ze geen asbest (verontreiniging) bevatten.

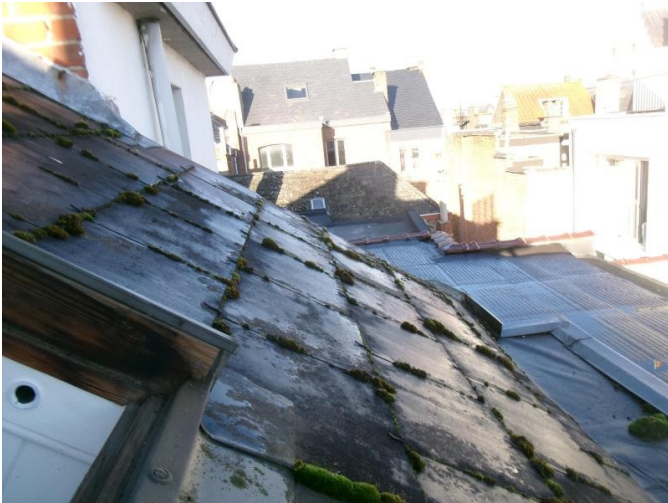
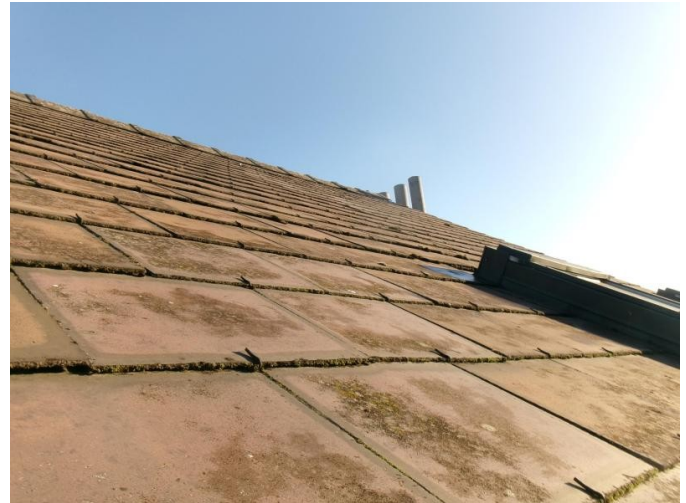
De leien op de schuine daken zijn door hun voorkomen asbestverdacht. Ze behoren tot de gemeenschappelijke delen waardoor verder onderzoek niet tot dit attest behoort, maar zeker aangewezen is. Laat de leien onaangeroerd tot ze op professionele wijze worden weggehaald of aangetoond kan worden dat ze geen asbest bevatten.

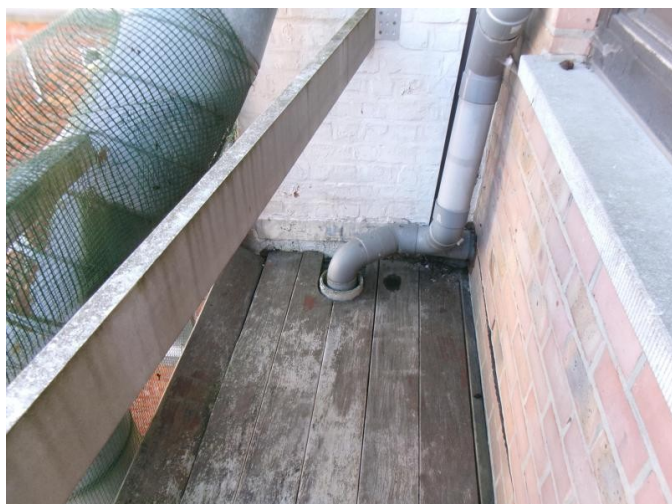
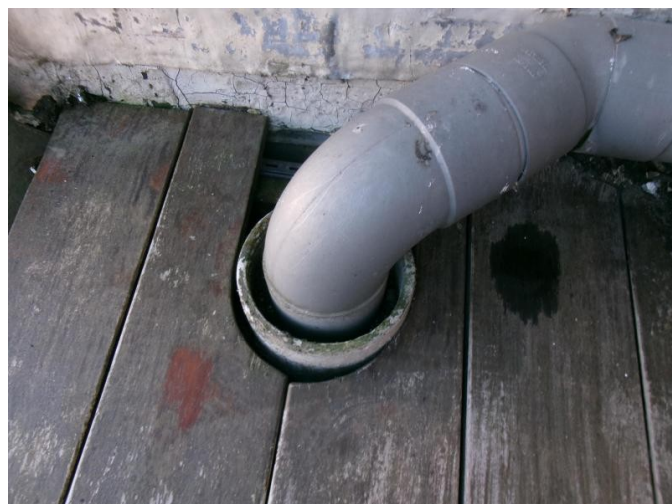
## Fiche 4: afvoerleidingen buiten (gemeenschappelijke delen)

Via de basisakte kan afgeleid worden dat de afvoerleidingen buiten het gebouw en binnen in de technische schachten eigendom zijn van de gemeenschap en dus bij de gemeenschappelijke delen horen. Rechts aan het terras werd een asbestverdachte cementbuis vastgesteld die opgenomen dient te worden/zijn in het Asbestattest van de gemeenschappelijke delen.

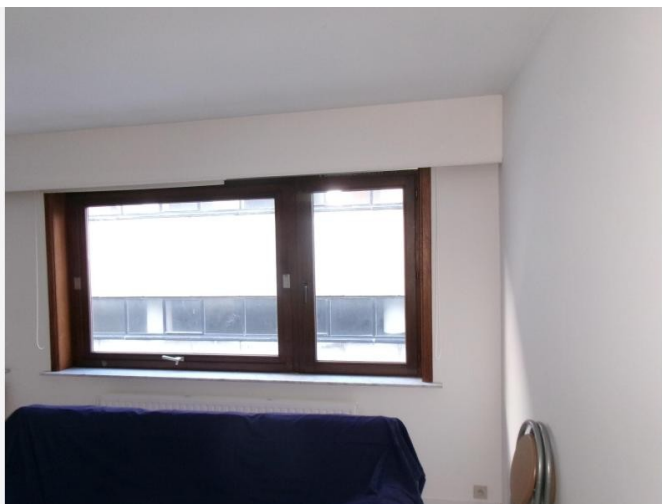
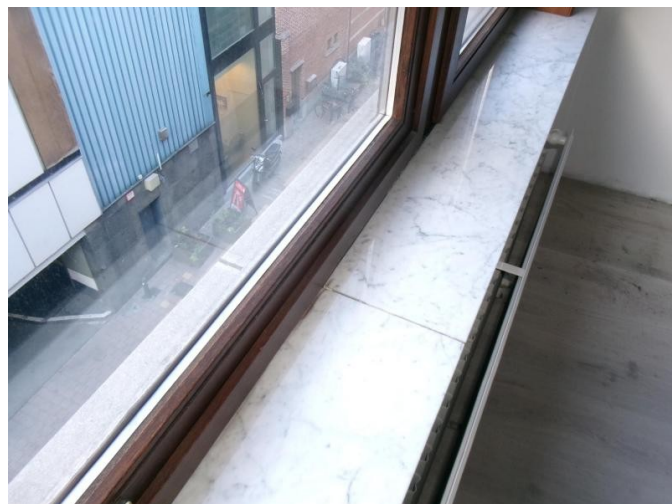
De waarneembare materialen van de vensterbanken binnen en buiten zijn uit niet-asbestverdachte materialen.

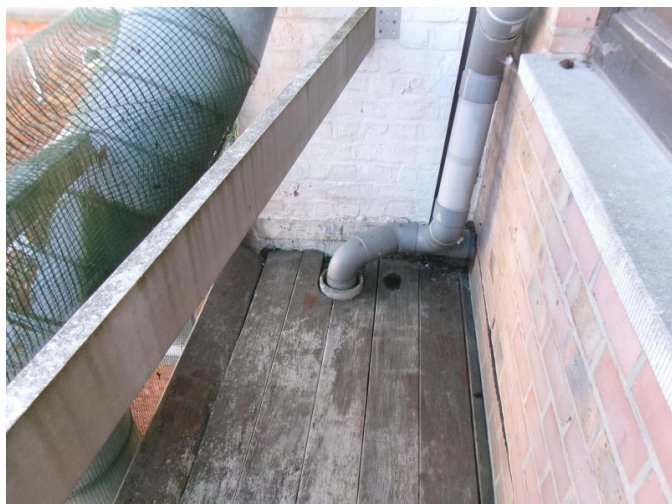
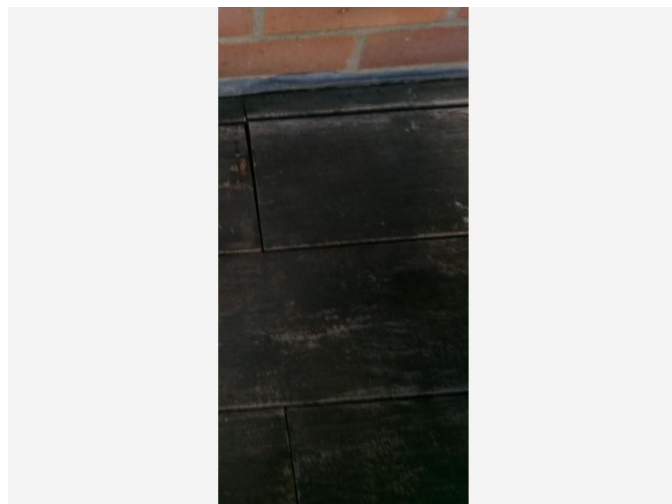
Hoewel het platte dak bij de gemeenschappelijke delen hoort, kon de eigenaar (ten tijde van het plaatsbezoek) een ondertekende offerte uit 2010 tonen waaruit duidelijk is dat de vernieuwde bovenste afwerkingslaag een niet-asbestverdachte EPDM is. Bij het plaatsbezoek zijn enkel houten terrasplanken waarneembaar. Eventueel onderliggende materialen kunnen via aanvullend onderzoek verder nagekeken worden.

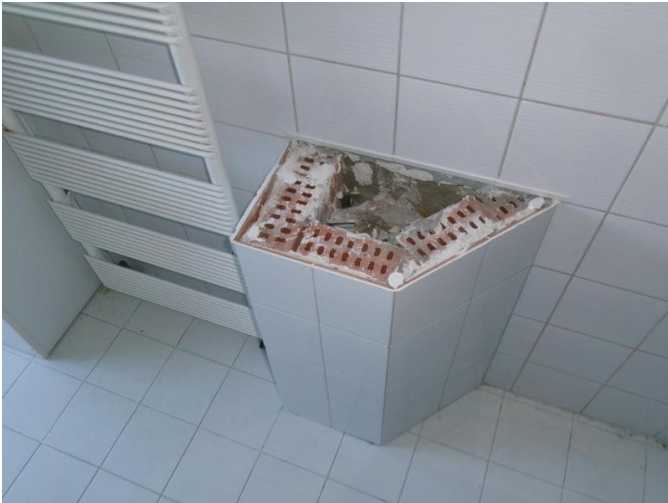
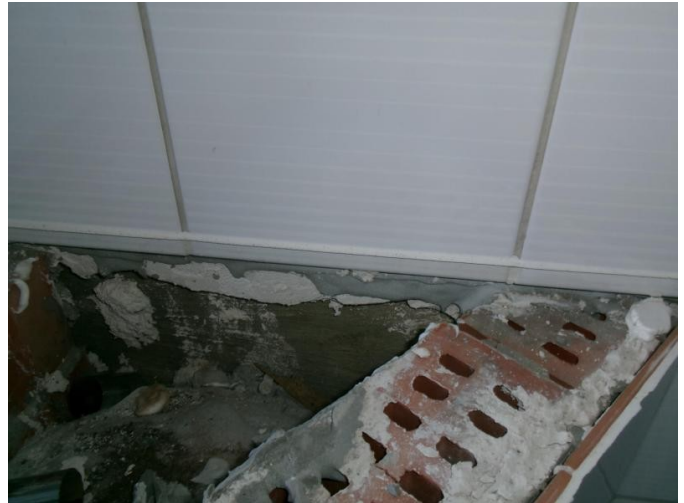
## Fiche 8: lijm achter faiencetegels

Geen asbest

| # | Type | Referentie | Resultaat |
|---|---|---|---|
| 8.1 | Mengmonster | lijm tegels badkamer | Geen asbest |

| Opmerking | De hoeveelheid is een zo nauwkeurig mogelijke opmeting. Hieraan kunnen evenwel geen rechten worden ontleend. Enkel in de badkamer op de bovenste verdieping werden faiencetegels waargenomen. Op twee plaatsen werd er via losliggende houten tabletten een monster genomen van de grijze lijmlaag. |

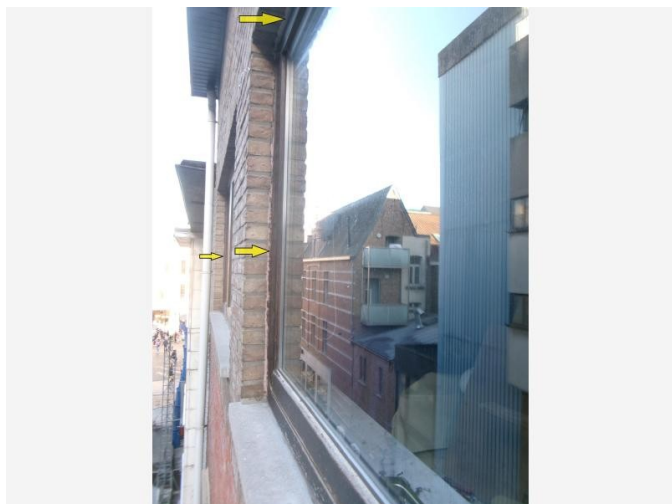
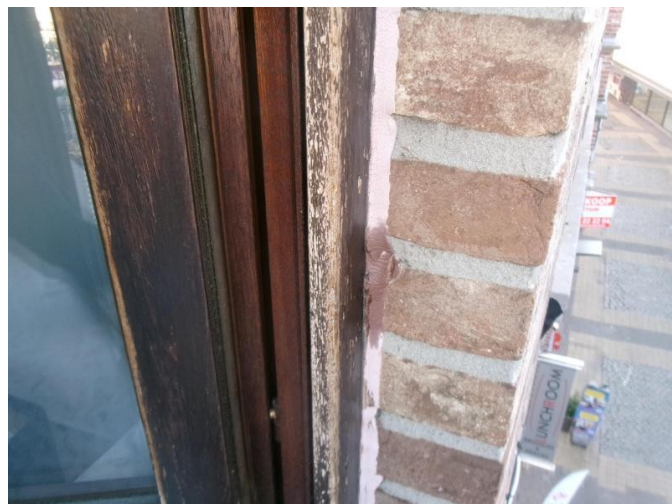
## Fiche 10: mastiek tussen gevel en houten profielen

Geen asbest

| # | Type | Referentie | Resultaat |
|---|---|---|---|
| 10.1 | Puntmonster | mastiek gevel-houten profielen | Geen asbest |

| Opmerking | De hoeveelheid is een zo nauwkeurig mogelijke opmeting. Hieraan kunnen evenwel geen rechten worden ontleend. Het betreft de harde bruinkleurige mastiek die aanwezig is tussen de gevel en de houten ramen in de voorgevel. Bij de ramen in de achtergevel werd een niet-asbestverdachte siliconen vastgesteld tussen de gevelstenen en de houten profielen. Ook de waarneembare dichtingen tussen de houten profielen en de beglazing in alle ramen zijn niet-asbestverdacht. |

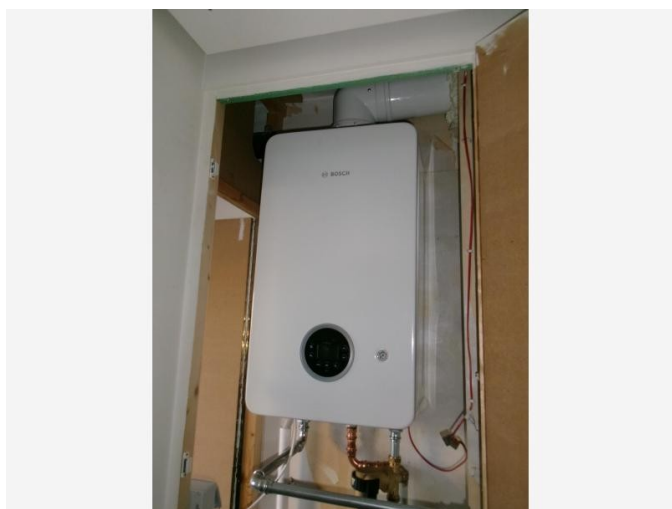
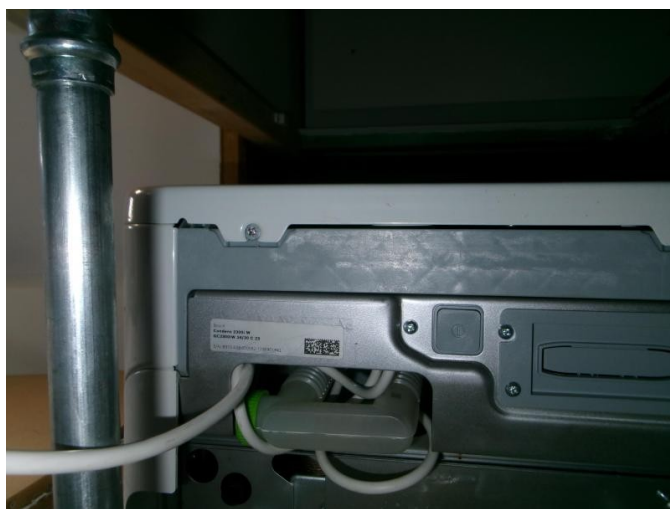
### Fiche 11: CV-ketel na 2000 (niet verdacht)

| Beschrijving | Notitie | Terug te vinden op plannen |
|---|---|---|
| Fiche 11: CV-ketel na 2000 (niet verdacht) | De CV-ketel (dichtingen, isolerend materiaal) is niet asbestverdacht aangezien die gebouwd afleidend van het kenplaatje in 2024 gebouwd werd. | Plan 1.1: grondplan derde verdieping |
