# Asbestinventarisatetest

Dalenborchstraat 23, 2800 Mechelen

Attestnummer : 20260422-000336.000

## Niet-asbestveilig

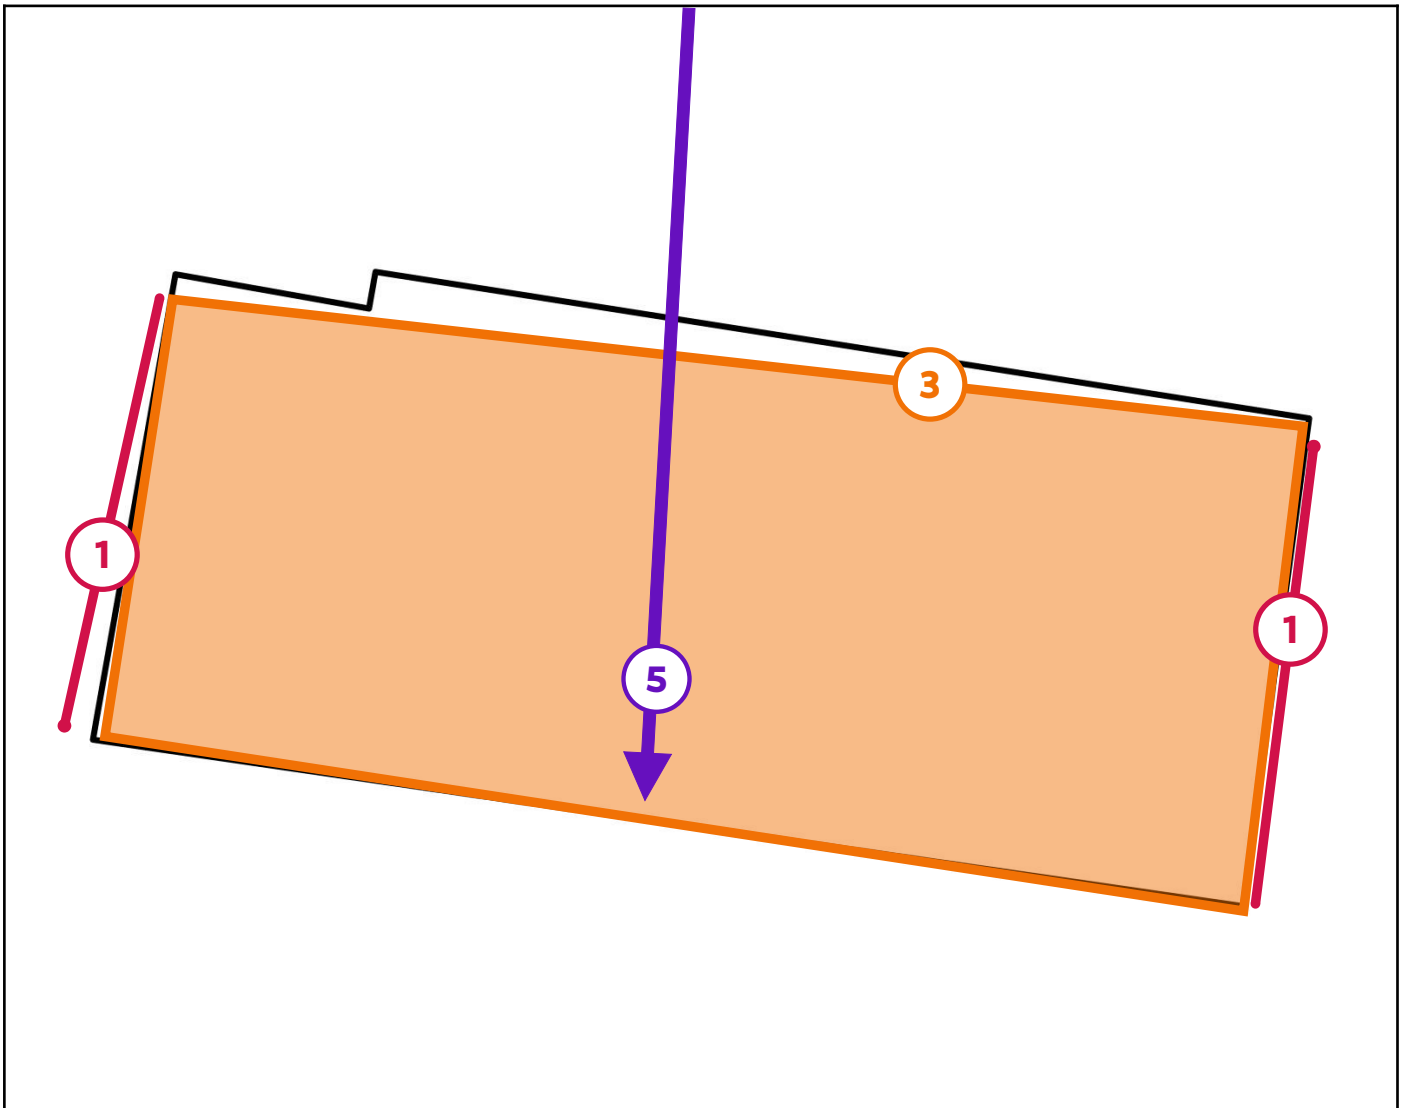
## Plan 1.1: Woning dak

Beschrijving	Type	Actie
1. Slib/sediment dakgoot	Asbestmateriaal	Dringend verwijderen
3. Dakleien (visueel vastgesteld)	Asbestmateriaal	Verwijderen
5. Schouw op het dak (beperkingsfiche)	Beperking	-

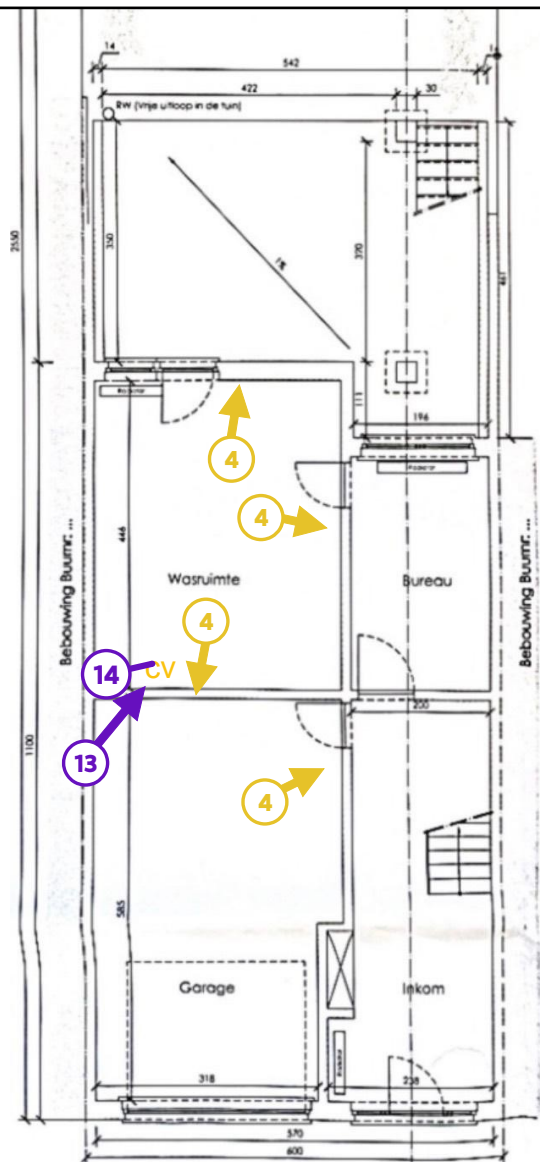
# Plan 1.4: Glv

Beschrijving	Type	Actie
4. Bakeliet toep.(schakelaars-stopcontact.-verdeel dozen-radiatorknoppen)	Asbestmateriaal	Zorgvuldig beheren
7. Valse plafonds	Advies	-
13. CV Ketel/boiler	Overige ruimte of materiaal	-
14. Schouwbus niet verdacht.	Overige ruimte of materiaal	-

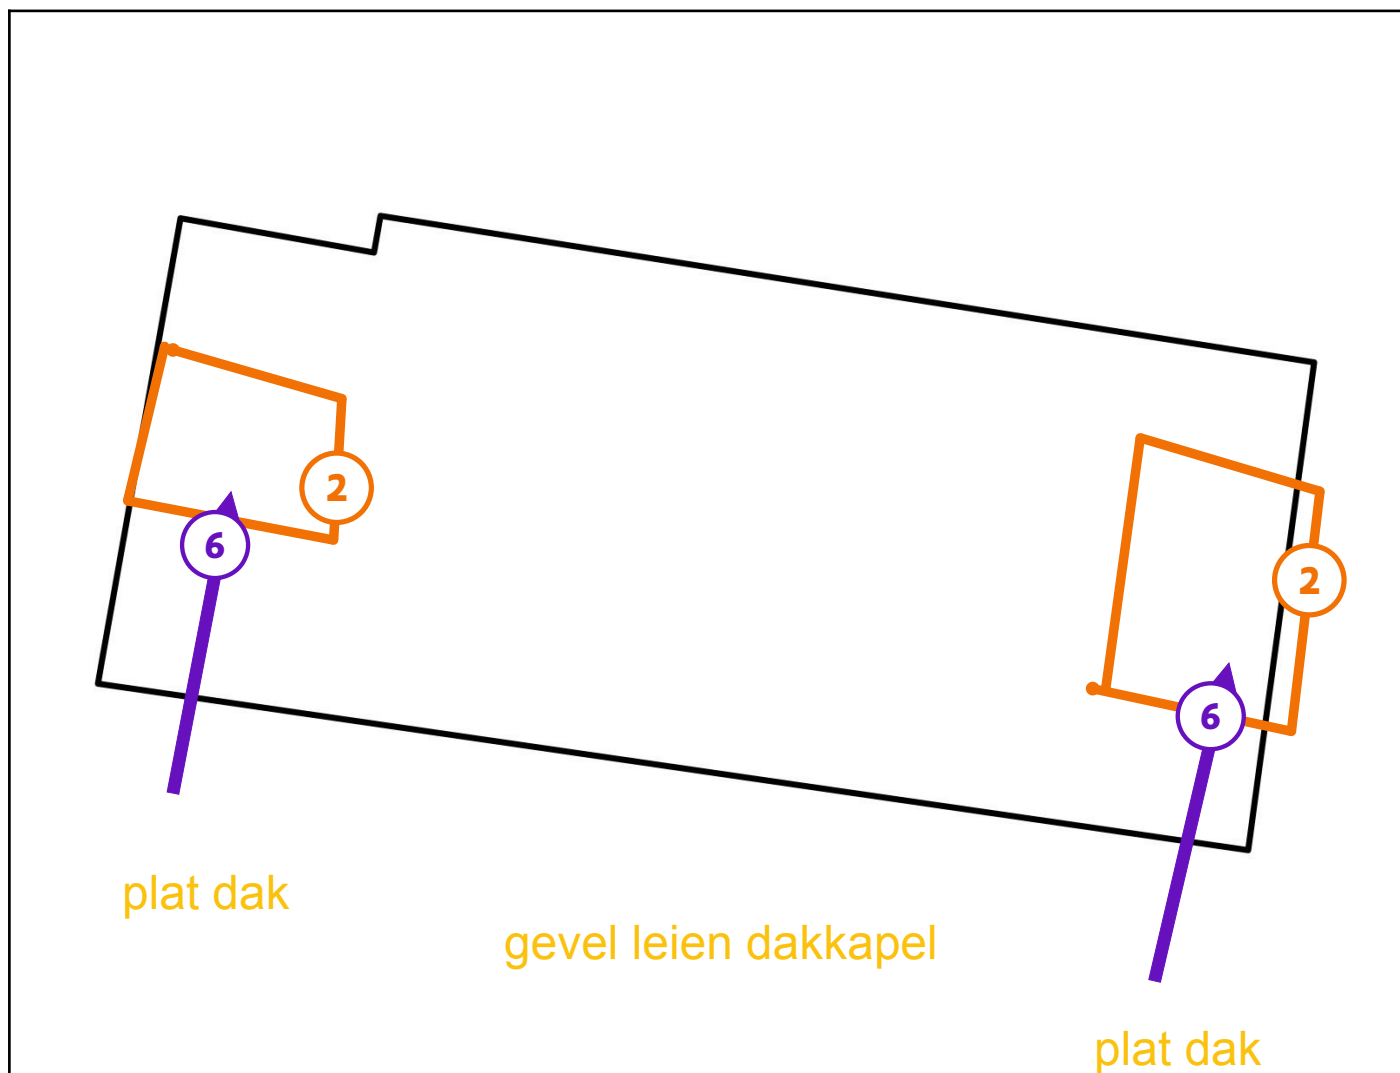
## Plan 1.8: Woning dak

Beschrijving	Type	Actie
2. gevellei dakkapel (zonder staalname > 3,5m hoog, maar zichtbaar)	Asbestmateriaal	<a href="#">Verwijderen</a>
6. Plat dak niet zichtbaar ( tijdelijke beperking)	Beperking	-

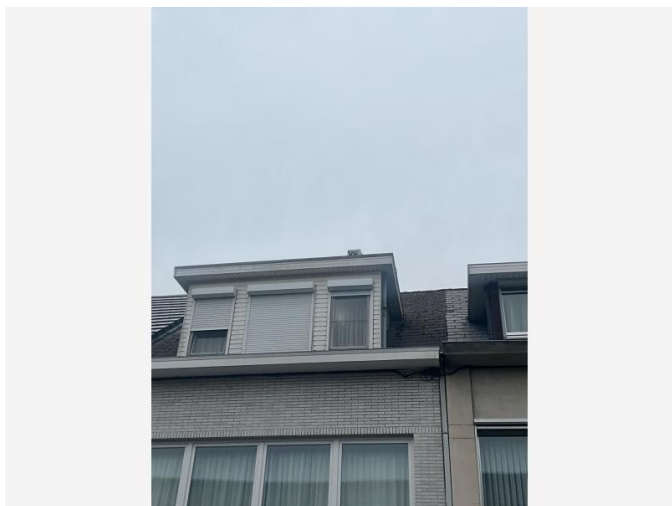
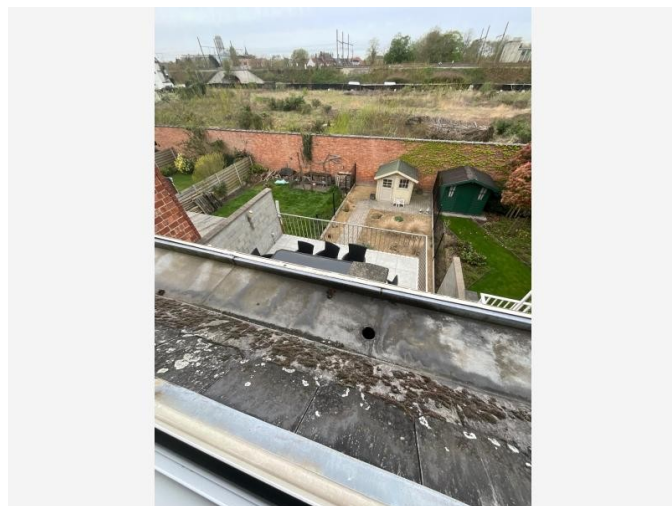
Het asbestmateriaal valt onder de mijlpaal van 2040.

**Dringend verwijderen**

<b>Beschrijving</b>	Slib/sediment dakgoot
<b>Type afvalstof</b>	Betreft resten (contaminatie) van verwerking of beschadiging
<b>Type resten (contaminatie)</b>	<ul style="list-style-type: none"><li>• Stof, deeltjes &lt; 4 mm, flinters, gruis (los, opliggend)</li></ul>
<b>Besmette materialen</b>	<ul style="list-style-type: none"><li>• Geen (er is geen vermenging met ander materiaal)</li></ul>
<b>Bron van de resten</b>	Leien
<b>Omgeving</b>	Buiten
<b>Primaire drager</b>	Infrastructuur hemelwater (opvang en afvoer)
<b>Gebondenheid resten</b>	Niet hecht
<b>Hoeveelheid (gewicht - aantal)</b>	<ul style="list-style-type: none"><li>• 0,20 kg - 1 stuk</li></ul>
<b>Totaal gewicht</b>	0,20 kg
<b>Eenvoudig bereikbaar</b>	Ja
<b>Identificatiemethode</b>	De asbestdeskundige beoordeelt het materiaal als asbestverdacht en dus asbesthoudend, en dit zonder monstername.
<b>Opmerking</b>	<p>De vermelde oppervlaktes, diktes, gewichten en volumes betreffen een beredeneerde raming. Er worden geen rechten verleend aan deze oppervlaktes/diktes/volumes.</p> <p>Hemelwater dat afspoelt van asbestcement daken of gevels kan asbestdeeltjes bevatten.</p>

- Verwijder het asbestafval.
- Voer bijkomende staalname(s) uit.

- Eenvoudige handelingen: mag via doe-het-zelf of door werknemer(s) met opleidingsattest eenvoudige handelingen  
Reinig de dakgoten om asbesthoudend sediment of slib te verwijderen.

Voor verwijdering het slib extra bevochtigen of fixeren om stof te voorkomen , niet breken om stof te beperken .

Schep het mos in dubbel plastic zak , sluit dit luchtdicht af , en breng dit naar een erkend verwerker . Slib behoort tot niet hechtgebonden afval.

Reinig de dakgoot en het gebruikt materiaal met overvloedig water.

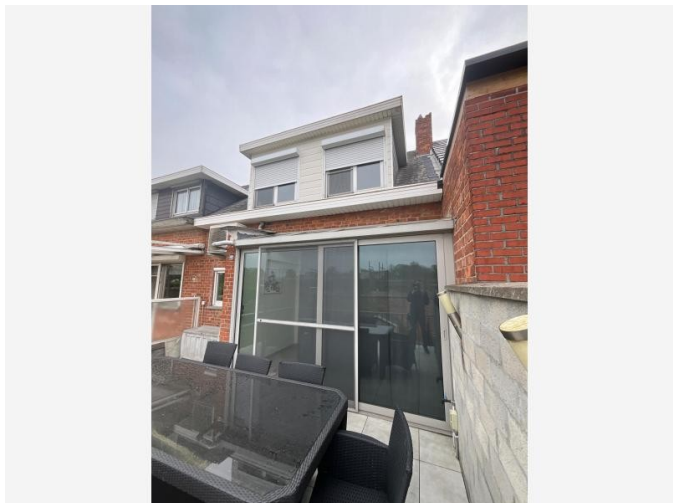
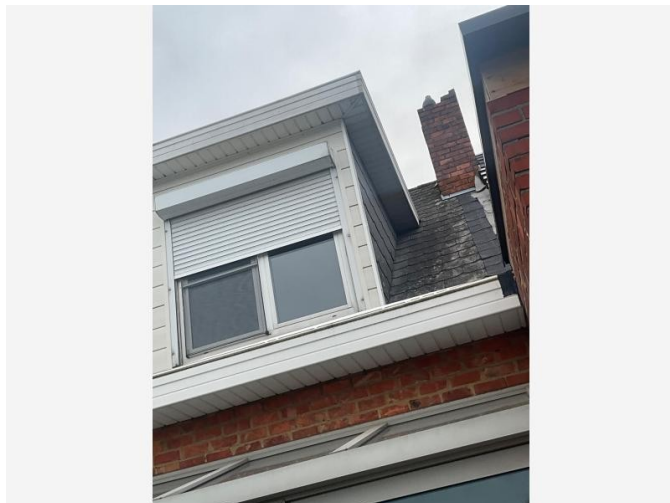
## Fiche 2: gevellei dakkapel (zonder staalname > 3,5m hoog, maar zichtbaar)

Het asbestmateriaal valt onder de mijlpaal van 2034.

Verwijderen

Eindbeoordeling materiaalrisico	Verhoogd materiaalrisico en/of verhoogde kans op vezelvrijgave
---------------------------------	--

<b>Gebondenheid</b>	Categorie 1: hechtgebonden in oorsprong
<b>Asbestsoort (vezeltype)</b>	Crocidoliet aanwezig
<b>Asbestconcentratie</b>	Laag (< 50%)
<b>Afschermingsgraad van het gehele materiaal</b>	Geheel of deels vrij aan de buitenlucht, maar geen contact met binnenlucht
<b>Toestand van het materiaal</b>	Matig beschadigd, matig verweerd

- Verwijder dit asbestmateriaal zo snel mogelijk. Volg de toestand goed op.
- Hemelwater dat afspoelt van asbestcement daken of gevels kan asbestdeeltjes bevatten. Gebruik het enkel voor gesloten circuits (bv. spoelen toiletten). Reinig na het vervangen van het dak of de gevel de dakgoten en regenwaterput of -ton om asbesthoudend sediment of slib te verwijderen
- Voer bijkomende staalname(s) uit.

- Eenvoudige handelingen: mag via doe-het-zelf of door werknemer(s) met opleidingsattest eenvoudige handelingen  
EH via doe-het zelf

Standaard dragen van de nodige wegwerp beschermingsmiddelen FFP 3 masker , handschoenen en tyvec CAT III type 5-6 , afwasbaar schoeisel Indien mogelijk de ondervloer afdekken , leien voorzichtig verwijderen, extra fixeren, niet breken , niet gooien, onmiddellijk verpakken of voorzichtig in container met asbest bag plaatsen. Voldoende benevelen/bevochtigen tijdens de duur van de werken. Gebruik geen stortkokers. Voor

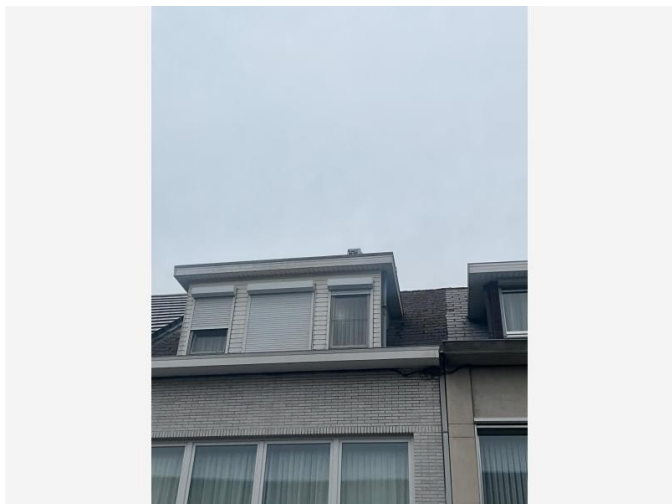
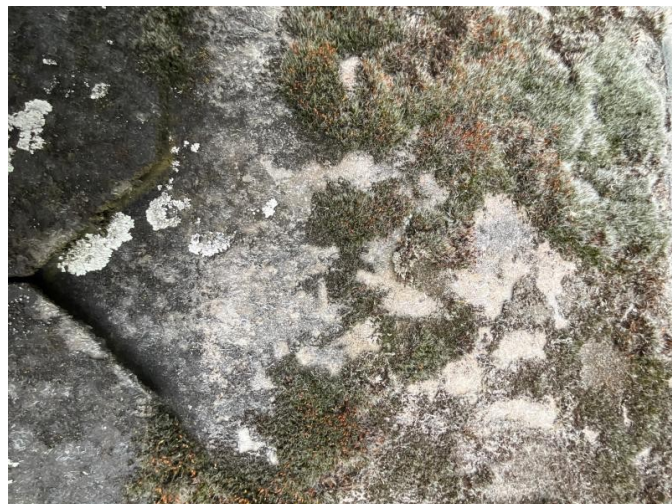
Het asbestmateriaal valt onder de mijlpaal van 2034.

Verwijderen

Eindbeoordeling materiaalrisico	Verhoogd materiaalrisico en/of verhoogde kans op vezelvrijgave
---------------------------------	--

<b>Gebondenheid</b>	Categorie 1: hechtgebonden in oorsprong
<b>Asbestsoort (vezeltype)</b>	Crocidoliet aanwezig
<b>Asbestconcentratie</b>	Laag (< 50%)
<b>Afschermingsgraad van het gehele materiaal</b>	Geheel of deels vrij aan de buitenlucht, maar geen contact met binnenlucht
<b>Toestand van het materiaal</b>	Matig beschadigd, matig verweerd

<b>Beschrijving</b>	Dakleien (visueel vastgesteld)
<b>Omgeving</b>	Buiten
<b>Primaire drager</b>	Schuin dak
<b>Asbestmateriaal</b>	Dak- en gevelbekleding - Lei, shingle
<b>Bindmiddel van asbestmateriaal</b>	Cement
<b>Gebondenheid op basis van bindmiddel</b>	Hecht
<b>Hoeveelheid (oppervlakte - aantal)</b>	<ul style="list-style-type: none"><li>• 80,00 m<sup>2</sup> - 1 stuk</li></ul>
<b>Totale oppervlakte</b>	80,00 m <sup>2</sup>
<b>Eenvoudig bereikbaar</b>	Ja
<b>Bevestigingswijze</b>	<ul style="list-style-type: none"><li>• Geklemd</li><li>• Genageld, geniet</li></ul>
<b>Identificatiemethode</b>	De asbestdeskundige beoordeelt het materiaal als asbesthoudend, en dit zonder monsternamen.
<b>Destructieve handeling voor identificatie</b>	Nee
<b>Opmerking</b>	De leien zijn visueel en volgens expertise als asbestverdacht beschouwd. De vermelde oppervlaktes, diktes en volumes betreffen een beredeneerde schatting. Er worden geen rechten verleend aan deze oppervlaktes/diktes/volumes.

- Verwijder dit asbestmateriaal zo snel mogelijk. Volg de toestand goed op.
- Hemelwater dat afspoelt van asbestcement daken of gevels kan asbestdeeltjes bevatten. Gebruik het enkel voor gesloten circuits (bv. spoelen toiletten). Reinig na het vervangen van het dak of de gevel de dakgoten en regenwaterput of -ton om asbesthoudend sediment of slib te verwijderen
- Voer bijkomende staalname(s) uit.

- Eenvoudige handelingen: mag via doe-het-zelf of door werknemer(s) met opleidingsattest eenvoudige handelingen  
EH via doe-het zelf.

Standaard dragen van de nodige wegwerp beschermingsmiddelen FFP 3 masker, handschoenen en tyvec CAT III type 5-6, afwasbaar schoeisel Indien mogelijk de ondervloer afdekken, leien voorzichtig verwijderen, extra fixeren, niet breken, niet gooien, onmiddellijk verpakken of voorzichtig in container met asbest bag plaatsen. Voldoende benevelen/bevochtigen tijdens de duur van de werken. Gebruik geen stortkokers. Voor hechtgebonden toepassingen: Bij verwijdering door doe-het-zelf moet men dit afval dubbel en luchtdicht verpakt aandienen bij het gemeentelijk recyclagepark. Men raadpleegt best op voorhand de voorwaarden

van het recyclagepark. Indien leien in slechte staat zijn en kans bestaat op breken: Eenvoudige handeling opgeleid personeel, alle werknemer(s) moeten wel beschikken over een opleidingsattest eenvoudige handelingen 8u Zie ook link Zie <https://ovam.vlaanderen.be/wie-mag-wat-verwijderen>  
<https://ovam.vlaanderen.be/voorzorgsmaatregelen-bij-asbestverwijdering>  
<https://ovam.vlaanderen.be/asbestafval-afvoeren> Zie ook wetgevend kader (website van de OVAM en CODEX boek VI titel 3). <http://werk.belgie.be/sites/default/files/content/documents/Welzijn%20op%20het%20werk/Regelgeving/Codex%20boek%20VI%20titel%203%20Asbest.pdf> methodiek verwijderingsmethodes worden achteraan in het attest verder toegelicht Mag en wil uzelf verwijderen: Zorg er dan voor dat: -u zich vooraf goed informeert op [www.asbestinfo.be](http://www.asbestinfo.be) -u zich beschermt met een FFP3 mondmasker, wegwerphandschoenen, wegwerpoveral Cat III type 5-6, afspoelbaar schoeisel

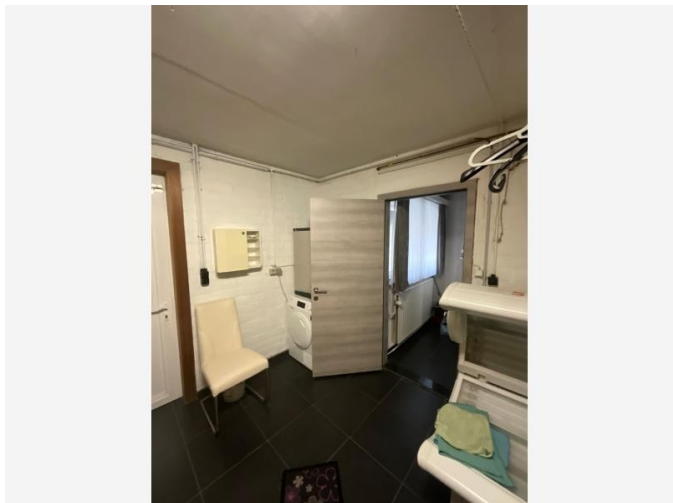
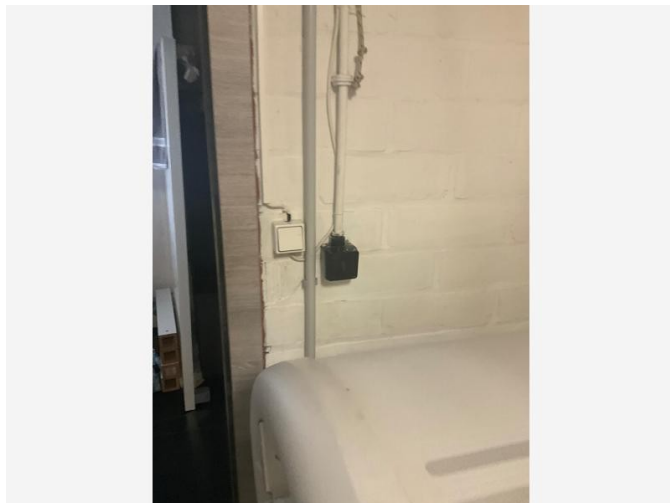
## Fiche 4: Bakeliet toep.(schakelaars-stopcontact.-verdeel dozen-radiator knoppen)

Het asbestmateriaal valt onder de mijlpaal van 2040.

Zorgvuldig beheren

Eindbeoordeling materiaalrisico	Laag materiaalrisico en/of verlaagde kans op vezelvrijgave
---------------------------------	--

<b>Gebondenheid</b>	Categorie 1: hechtgebonden in oorsprong
<b>Asbestsoort (vezeltype)</b>	Crocidoliet aanwezig
<b>Asbestconcentratie</b>	Laag (< 50%)
<b>Afschermingsgraad van het gehele materiaal</b>	Geheel of deels vrij aan de binnenlucht, maar geen contact met binnenluchtstromen
<b>Toestand van het materiaal</b>	Onbeschadigd, niet verweerd

- Zorg voor een veilig beheer. Vermijd het beschadigen van het asbestmateriaal. Controleer de toestand jaarlijks op wijzigingen.
- Voer bijkomende staalname(s) uit.

- Eenvoudige handelingen: mag via doe-het-zelf of door werknemer(s) met opleidingsattest eenvoudige handelingen  
Schakelaars, stopcontacten en andere gelijkaardige toepassingen kunnen eenvoudig losgeschroefd worden --> EH doe-het-zelf. Afgesloten of verzegelde kast --> EH opgeleid techniker personeel 8u basisopleiding asbest. Voor elektrische infrastructuur en uitrusting dient u vooraleer men deze toepassing gaat bevochtigen de elektriciteit af te sluiten (zoniet elektrocutie-/brandgevaar). standaard dragen van de nodige wegwerp beschermingsmiddelen FFP 3 masker , handschoenen en tyvec CAT III type 5-6 , afspoelbaar schoeisel Losschroeven en dubbel verpakken in plastic , sluit luchtdicht af en breng dit als hechtgebonden afval naar een plaatselijk containerpark. Voor hechtgebonden toepassingen: Bij verwijdering door doe-het-zelf moet men dit afval dubbel en luchtdicht verpakt aandienen bij het gemeentelijk recyclagepark. Men raadpleegt best op voorhand de voorwaarden van het recyclagepark.

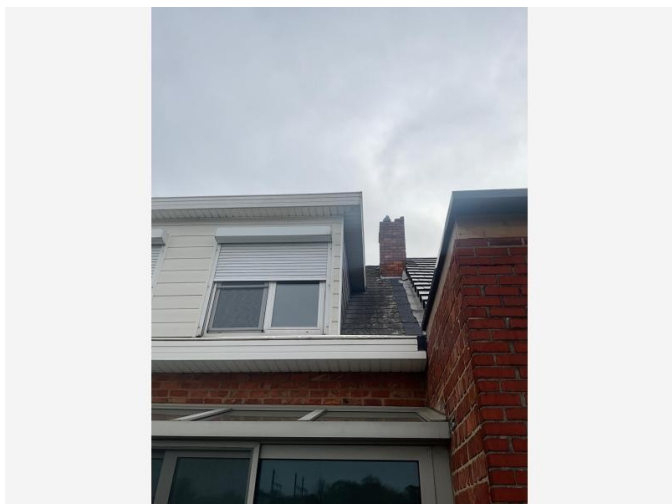
**Reden:** Het te onderzoeken materiaal situeert zich hoger dan 3,50 m te rekenen vanaf een veilige ondergrond

**Uitleg van de asbestdeskundige:** Bij werken (dak of reiniging schouw) kan een stelling geplaatst worden, het is niet duidelijk of er asbestverdachte materialen aanwezig zijn in/rond de schouw.

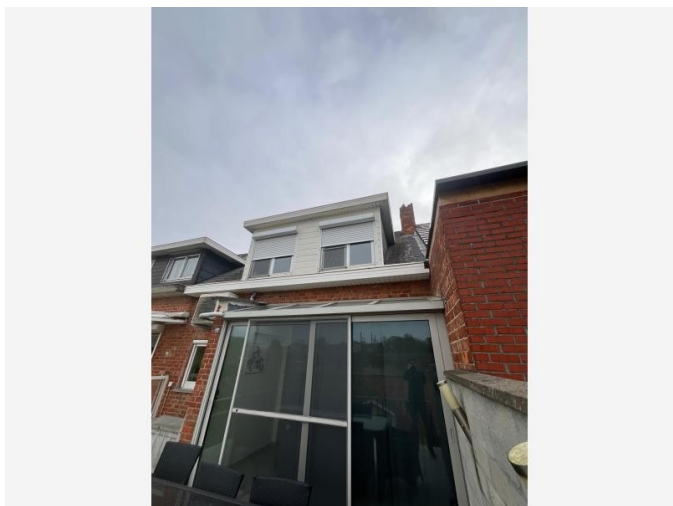
**Reden:** Het te onderzoeken materiaal situeert zich hoger dan 3,50 m te rekenen vanaf een veilige ondergrond

**Uitleg van de asbestdeskundige:** Het platdak is niet waarneembaar en situeert zich hoger dan 3.50m te rekenen vanaf een veilige ondergrond, bij werken extra controle bv door middel van een stelling, hoogtewerker....

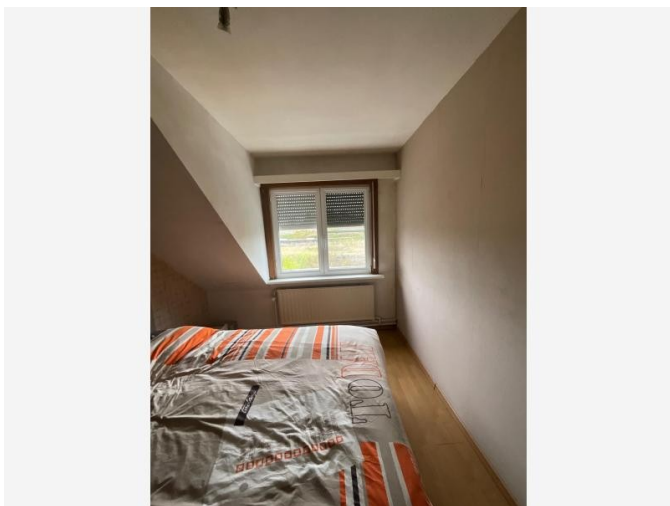
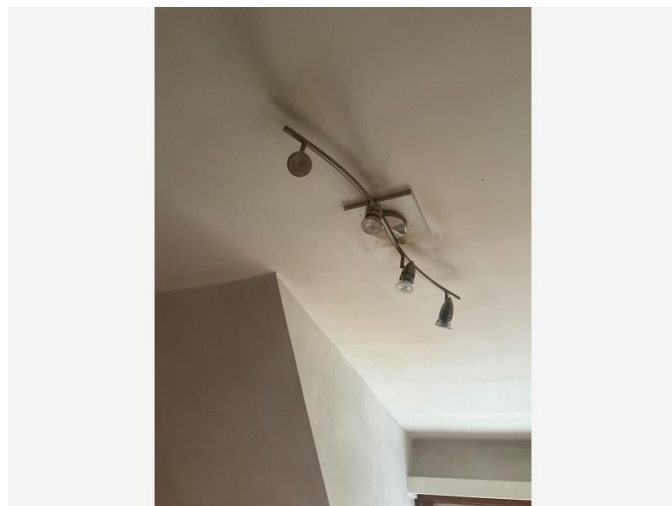
Plafonds zijn afgewerkt met valse plafonds in plaatmateriaal. Het is niet duidelijk of er pleisterwerk of ander verdacht asbestmateriaal aanwezig is achter / op deze valse plafonds, het is aangewezen om bijkomend onderzoek uit te voeren bij werken. Zonder destructieve handeling is het niet mogelijk om na te gaan of er asbesthoudende materialen aanwezig zijn achter de plafond afwerking. Als bij sloop of renovatie blijkt dat er achter deze plafonds nog pleisterwerk of asbest verdachte toepassingen aanwezig zijn, moet dit bemonsterd worden.

<b>Basis voor advies</b>	De asbestdeskundige beoordeelt het materiaal als niet-asbestverdacht.
--------------------------	---

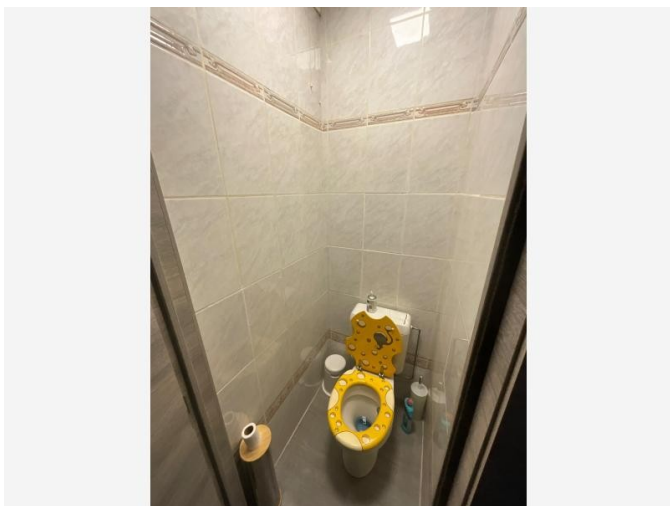
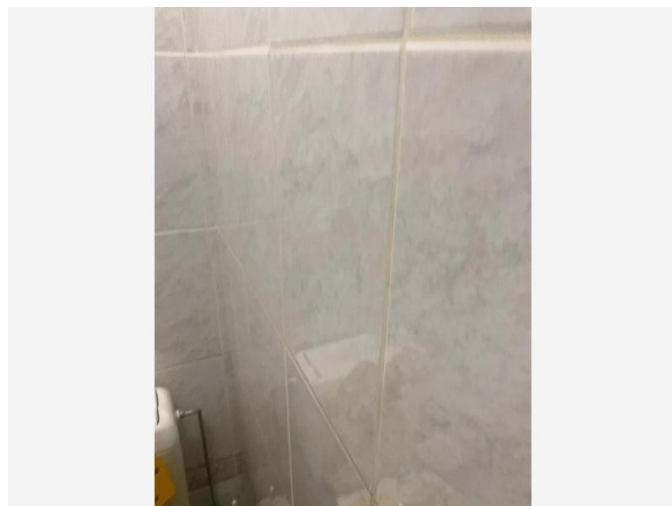
In het inspectieprotocol is een monsternamen van tegellijm verplicht om dit te identificeren als niet-asbesthoudend. Er waren geen facturen ter beschikking die bevestigen dat de tegels na 2001 waren geplaatst. Er waren geen bestaande beschadigingen aan de wandtegels om de lijm voldoende te kunnen inspecteren. Om dit af te toetsen is het aangewezen om bij eventuele renovatiewerken aan de tegels verder onderzoek/staalname te laten uitvoeren ter controle.

Basis voor advies	Beoordeling op basis van expertise, zonder een vaststelling door de asbestdeskundige.
-------------------	---
