Asbestinventarisatattest

Grimbergsesteenweg 176, 1980 Zemst

Attestnummer : 20260503-000031.000

Uitgegeven op : 03.05.2026

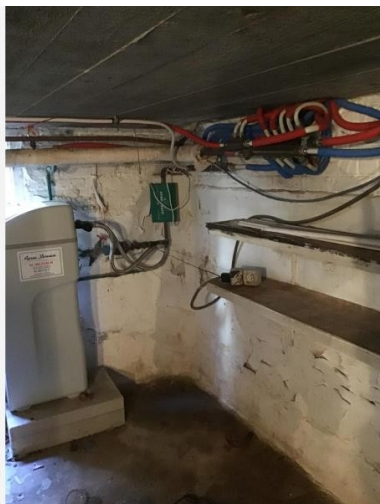
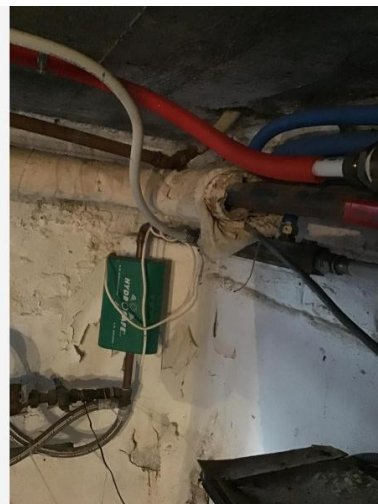
Eindbeoordeling materiaalrisico	Hoog materiaalrisico en/of hoge kans op vezelvrijgave
---------------------------------	---

Gebondenheid	Categorie 2: niet-hechtgebonden met matrix
Asbestsoort (vezeltype)	Amfibool aanwezig, uitgezonderd crocidoliet
Asbestconcentratie	Hoog ($\geq 50\%$)
Afschermingsgraad van het gehele materiaal	Geheel of deels vrij aan de binnenlucht, maar geen contact met binnenluchtstromen
Toestand van het materiaal	Matig beschadigd, matig verweerd

#	Type	Referentie	Resultaat
1.1	Mengmonster	MM06	Amosiet
1.2	Mengmonster	MM07	Amosiet

Beschrijving	Kelder Leidingisolatie
Omgeving	Binnen
Primaire drager	HVAC infrastructuur en uitrusting
Asbestmateriaal	In-situ afwerkingslagen - Thermische isolatie
Bindmiddel van asbestmateriaal	Gips - kalk
Gebondenheid op basis van bindmiddel	Niet-hechtgebonden
Hoeveelheid (lengte - omtrek - dikte - aantal)	<ul style="list-style-type: none">• 6,00 m - 45,00 cm - 4,00 cm - 1 stuk
Totaal volume	0,108 m ³
Eenvoudig bereikbaar	Ja
Bevestigingswijze	<ul style="list-style-type: none">• Verlijmd, ingegoten, versmeerd
Identificatiemethode	Een monstername door de asbestdeskundige met laboanalyse door een asbestlabo.
Destructieve handeling voor identificatie	Nee
Opmerking	De hoeveelheid is een inschatting

Dringend verwijderen

- Scherm in afwachting van verwijdering het asbestmateriaal af van luchtstromingen en verstoring: bijvoorbeeld door het te verpakken, te fixeren, af te dekken, signalisatie - afbakening aan te brengen, ...
- Verwijder dit asbestmateriaal zo snel mogelijk. Volg de toestand goed op.

- Hermetische zone (erkend asbestverwijderaar)
Het verwijderen van de leidingisolatie moet gebeuren door bedrijven erkend voor werken van afbraak of verwijdering van asbest en/of materialen die asbest bevatten.

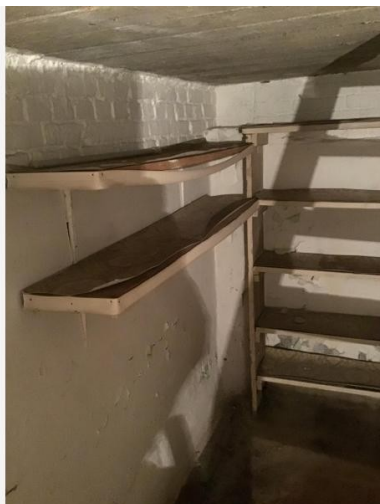
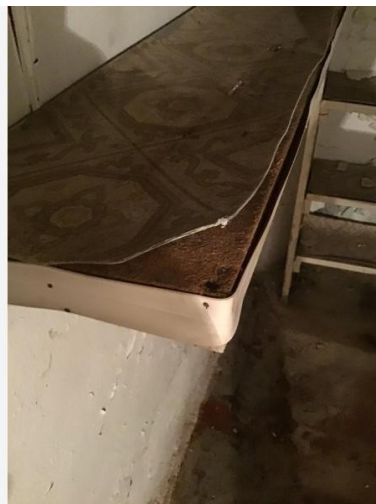
Eindbeoordeling materiaalrisico	Verhoogd materiaalrisico en/of verhoogde kans op vezelvrijgave
---------------------------------	--

Gebondenheid	Categorie 2: niet-hechtgebonden met matrix
Asbestsoort (vezeltype)	Alleen chrysotiel aanwezig
Asbestconcentratie	Hoog ($\geq 50\%$)
Afschermingsgraad van het gehele materiaal	Geheel of deels vrij aan de binnenlucht, maar geen contact met binnenluchtstromen
Toestand van het materiaal	Licht beschadigd, licht verweerd. Intacte calciumsilicaatplaat of materiaal met categorie 3-gebondenheid

#	Type	Referentie	Resultaat
2.1	Puntmonster	MM10	Chrysotiel

Beschrijving	Kelder vloerzeil
Omgeving	Binnen
Primaire drager	Inrichting (meubilair, ...)
Asbestmateriaal	Prefab - afwerking - Vloerzeil
Bindmiddel van asbestmateriaal	Karton - papier - viltachtig
Gebondenheid op basis van bindmiddel	Niet-hechtgebonden
Hoeveelheid (oppervlakte - aantal)	<ul style="list-style-type: none">• 2,00 m² - 1 stuk
Totale oppervlakte	2,00 m ²
Eenvoudig bereikbaar	Ja
Bevestigingswijze	<ul style="list-style-type: none">• Los (al dan niet bedekt)
Identificatiemethode	Een monstername door de asbestdeskundige met laboanalyse door een asbestlabo.
Destructieve handeling voor identificatie	Nee
Opmerking	De hoeveelheid is een inschatting

Verwijderen

- Zorg voor een veilig beheer. Vermijd het beschadigen van het asbestmateriaal. Controleer de toestand jaarlijks op wijzigingen.
- Verwijder dit asbestmateriaal zo snel mogelijk. Volg de toestand goed op.

- Hermetische zone (erkend asbestverwijderaar)

Het verwijderen van het vloerzeil moet gebeuren door bedrijven erkend voor werken van afbraak of verwijdering van asbest en/of materialen die asbest bevatten.

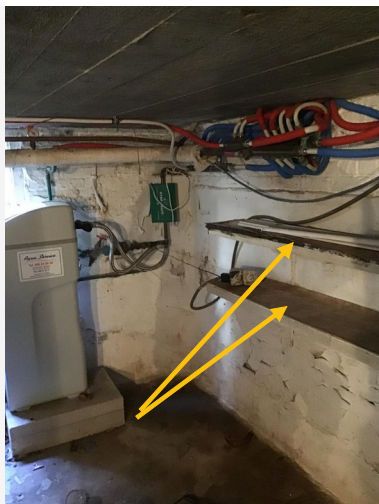
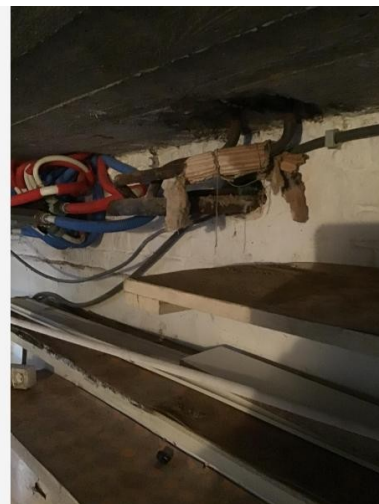
Eindbeoordeling materiaalrisico	Verhoogd materiaalrisico en/of verhoogde kans op vezelvrijgave
---------------------------------	--

Gebondenheid	Categorie 2: niet-hechtgebonden met matrix
Asbestsoort (vezeltype)	Alleen chrysotiel aanwezig
Asbestconcentratie	Hoog ($\geq 50\%$)
Afschermingsgraad van het gehele materiaal	Geheel of deels vrij aan de binnenlucht, maar geen contact met binnenluchtstromen
Toestand van het materiaal	Licht beschadigd, licht verweerd. Intacte calciumsilicaatplaat of materiaal met categorie 3-gebondenheid

#	Type	Referentie	Resultaat
3.1	Puntmonster	MM08	Chrysotiel

Beschrijving	Kelder vloerzeil
Omgeving	Binnen
Primaire drager	Inrichting (meubilair, ...)
Asbestmateriaal	Prefab - afwerking - Vloerzeil
Bindmiddel van asbestmateriaal	Karton - papier - viltachtig
Gebondenheid op basis van bindmiddel	Niet-hechtgebonden
Hoeveelheid (oppervlakte - aantal)	<ul style="list-style-type: none">• 2,00 m² - 1 stuk
Totale oppervlakte	2,00 m ²
Eenvoudig bereikbaar	Ja
Bevestigingswijze	<ul style="list-style-type: none">• Los (al dan niet bedekt)
Identificatiemethode	Een monstername door de asbestdeskundige met laboanalyse door een asbestlabo.
Destructieve handeling voor identificatie	Nee
Opmerking	De hoeveelheid is een inschatting

Verwijderen

- Zorg voor een veilig beheer. Vermijd het beschadigen van het asbestmateriaal. Controleer de toestand jaarlijks op wijzigingen.
- Verwijder dit asbestmateriaal zo snel mogelijk. Volg de toestand goed op.

- Hermetische zone (erkend asbestverwijderaar)

Het verwijderen van het vloerzeil moet gebeuren door bedrijven erkend voor werken van afbraak of verwijdering van asbest en/of materialen die asbest bevatten.

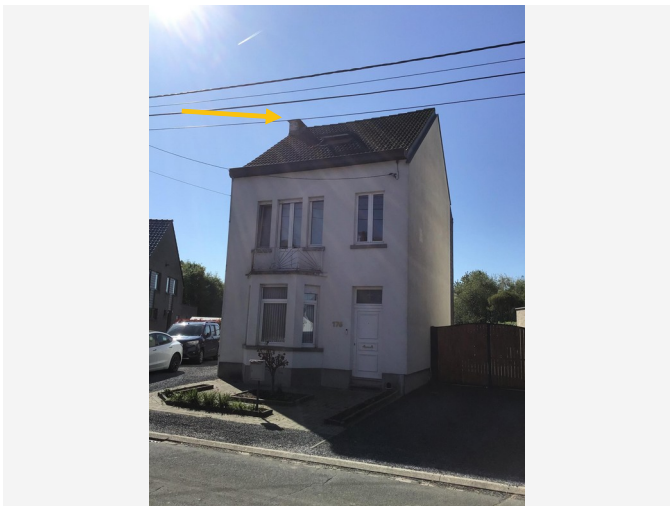
Situeringfoto

Tijdelijke beperking

Reden: Het te onderzoeken materiaal situeert zich hoger dan 3,50 m te rekenen vanaf een veilige ondergrond

Uitleg van de asbestdeskundige: De binnenkant en de buitenkant van de schoorsteen zijn niet inspecteerbaar. In de periode dat deze woning werd gebouwd, werd mogelijks een asbesthoudend rookgaskanaal of een asbesthoudende beplating gebruikt aan de binnenzijde, asbesthoudende mastieken en bitumen aan de buitenzijde.

Indien bij werken asbestverdachte toepassingen inspecteerbaar zijn, dienen ze alsnog onderzocht te worden door een asbestdeskundige.

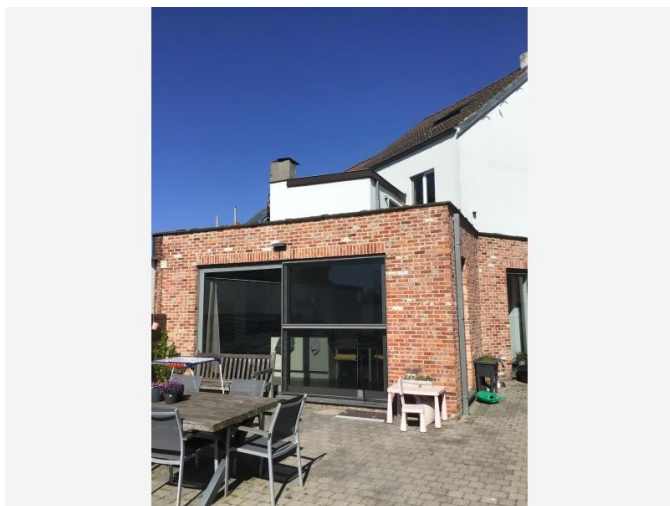
Uitgesloten van inspectie

Bouwjaar: 2005

Constructies gebouwd vanaf 2001 moeten niet onderzocht worden

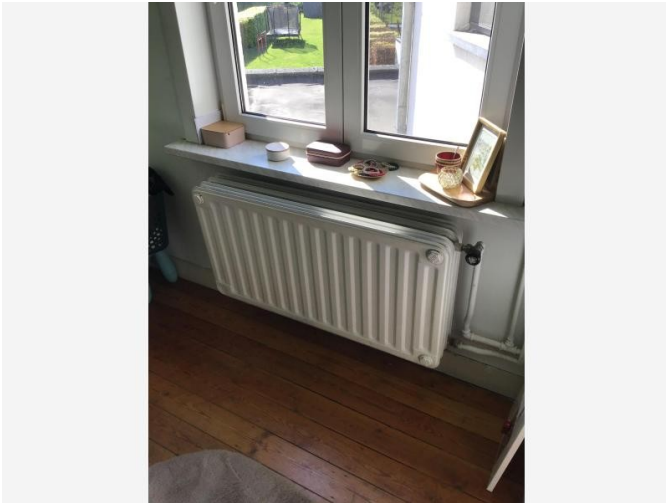
Situeringsfoto

Informatie over een materiaal dat de asbestdeskundige niet kan waarnemen of vaststellen

In dit type van radiatoren werden frequent asbesthoudende dichtingen/pakkingen verwerkt.

Bij verwijdering van de radiatoren moeten deze afgevoerd worden naar een erkende inzamelaar.

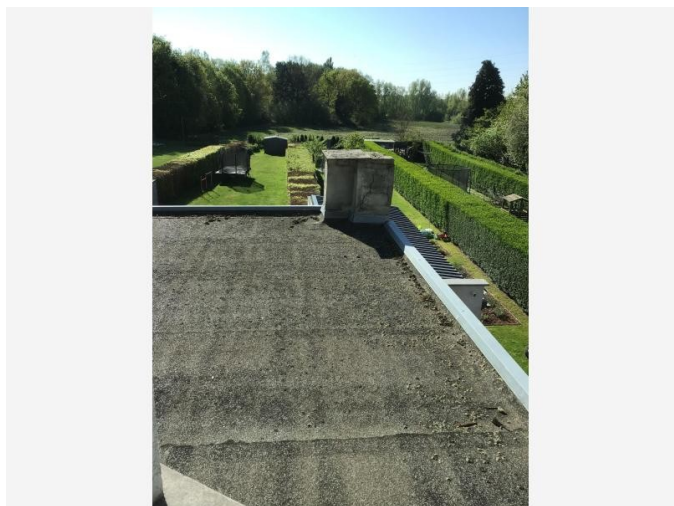
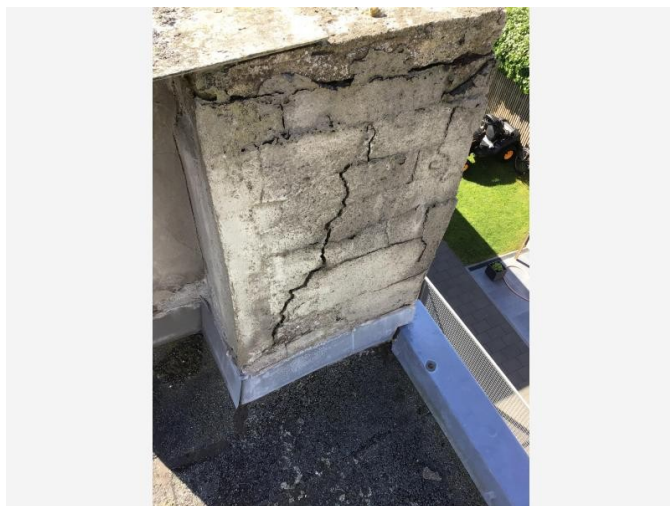
Fiche 7: Schoorsteen Cementering

Geen asbest

#	Type	Referentie	Resultaat
7.1	Mengmonster	MM02	Geen asbest

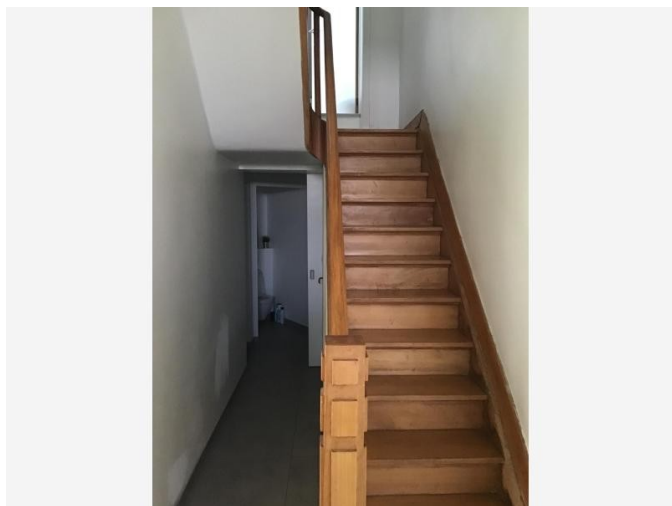
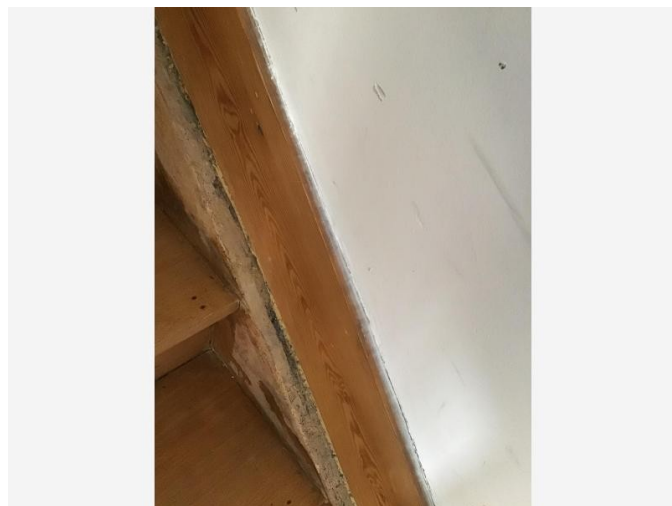
Geen asbest

#	Type	Referentie	Resultaat
8.1	Mengmonster	MM01	Geen asbest

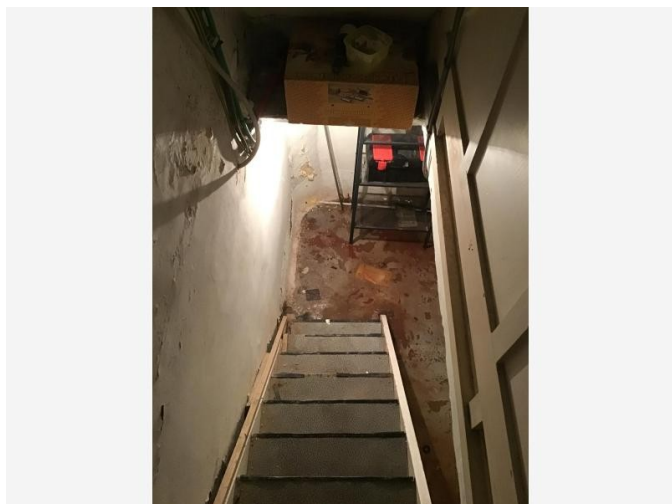
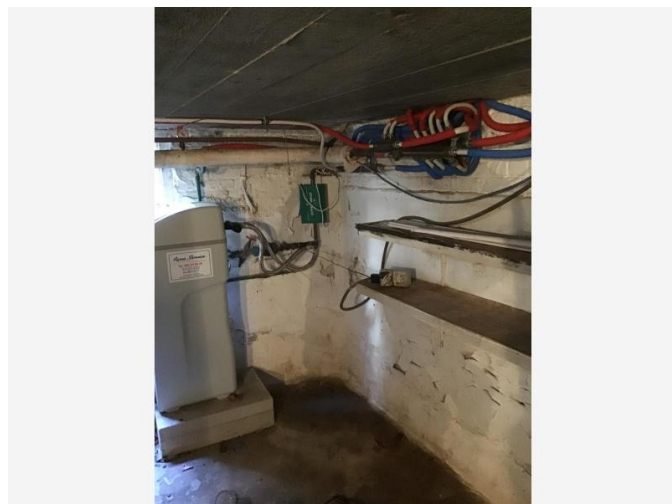
Geen asbest

#	Type	Referentie	Resultaat
10.1	Mengmonster	MM05	Geen asbest

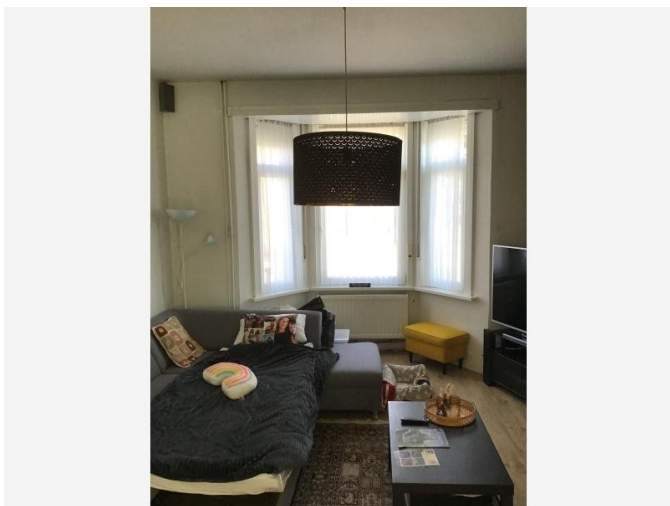
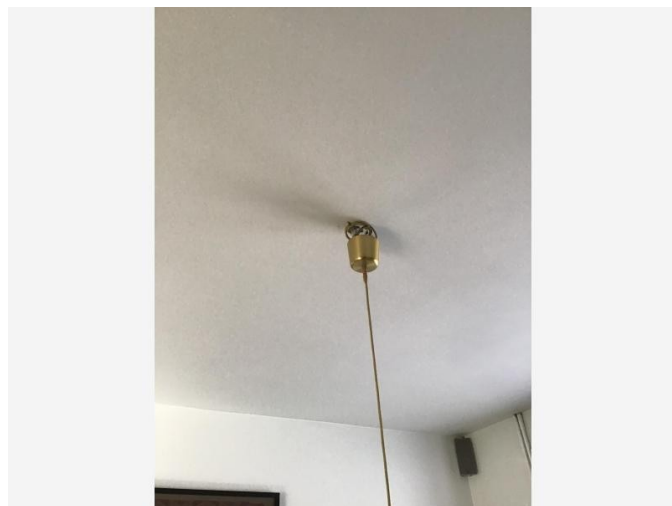
Fiche 11: Pleisterwerk plafonds

Geen asbest

#	Type	Referentie	Resultaat
11.1	Mengmonster	MM04	Geen asbest

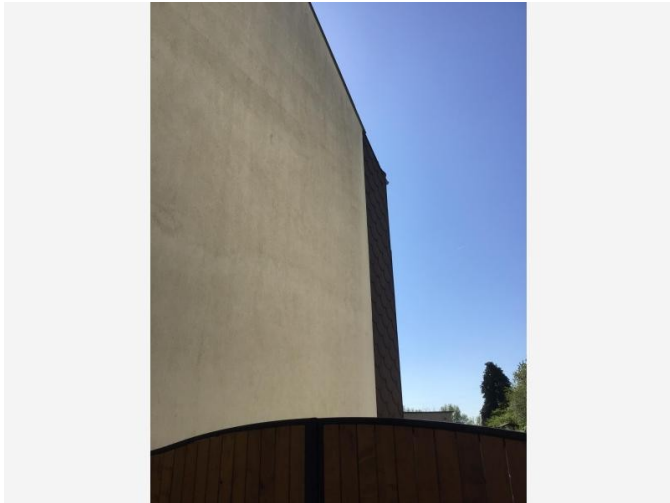
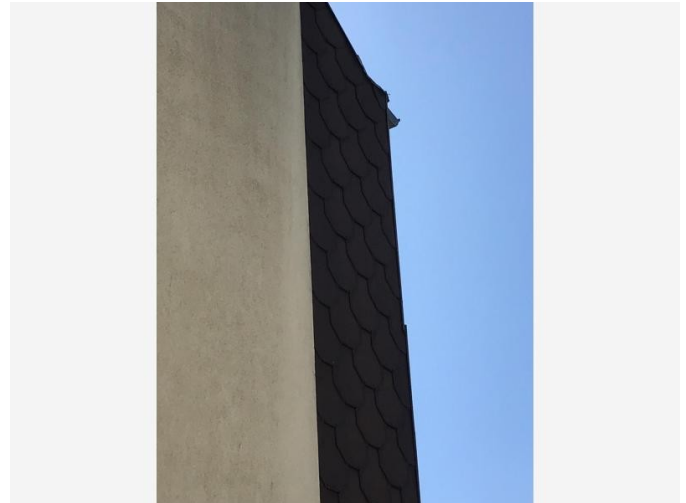
Fiche 12: Zijgevel rechts achter leien

Geen asbest

#	Type	Referentie	Resultaat
12.1	Puntmonster	MM11	Geen asbest
