# Asbestinventarisatetest

Duivenstraat 21, 2800 Mechelen

Attestnummer : 20260831-000124.000

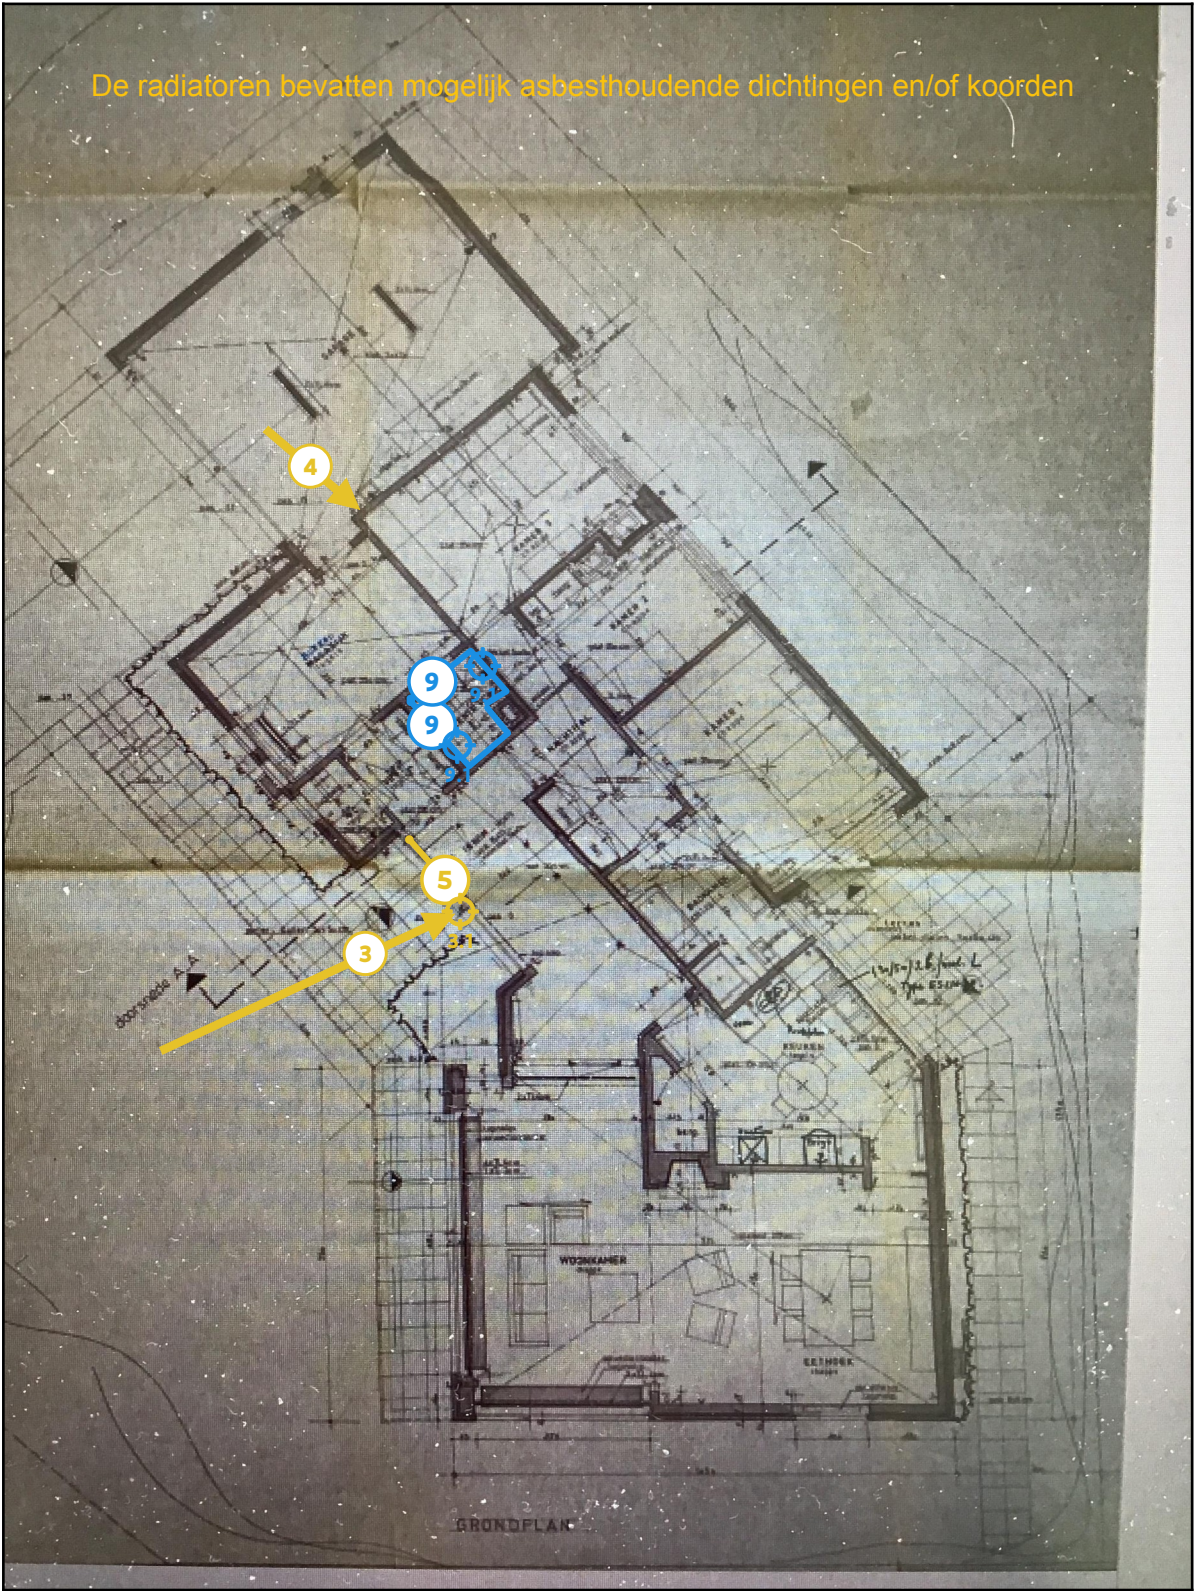
# Plan 1.2: Hoofdgebouw plan gelijkvloers

| 3. Raamkit | Asbestmateriaal | Zorgvuldig beheren |
| 4. Elektro | Asbestmateriaal | Zorgvuldig beheren |
| 5. Voordeurplaat | Asbestmateriaal | Zorgvuldig beheren |

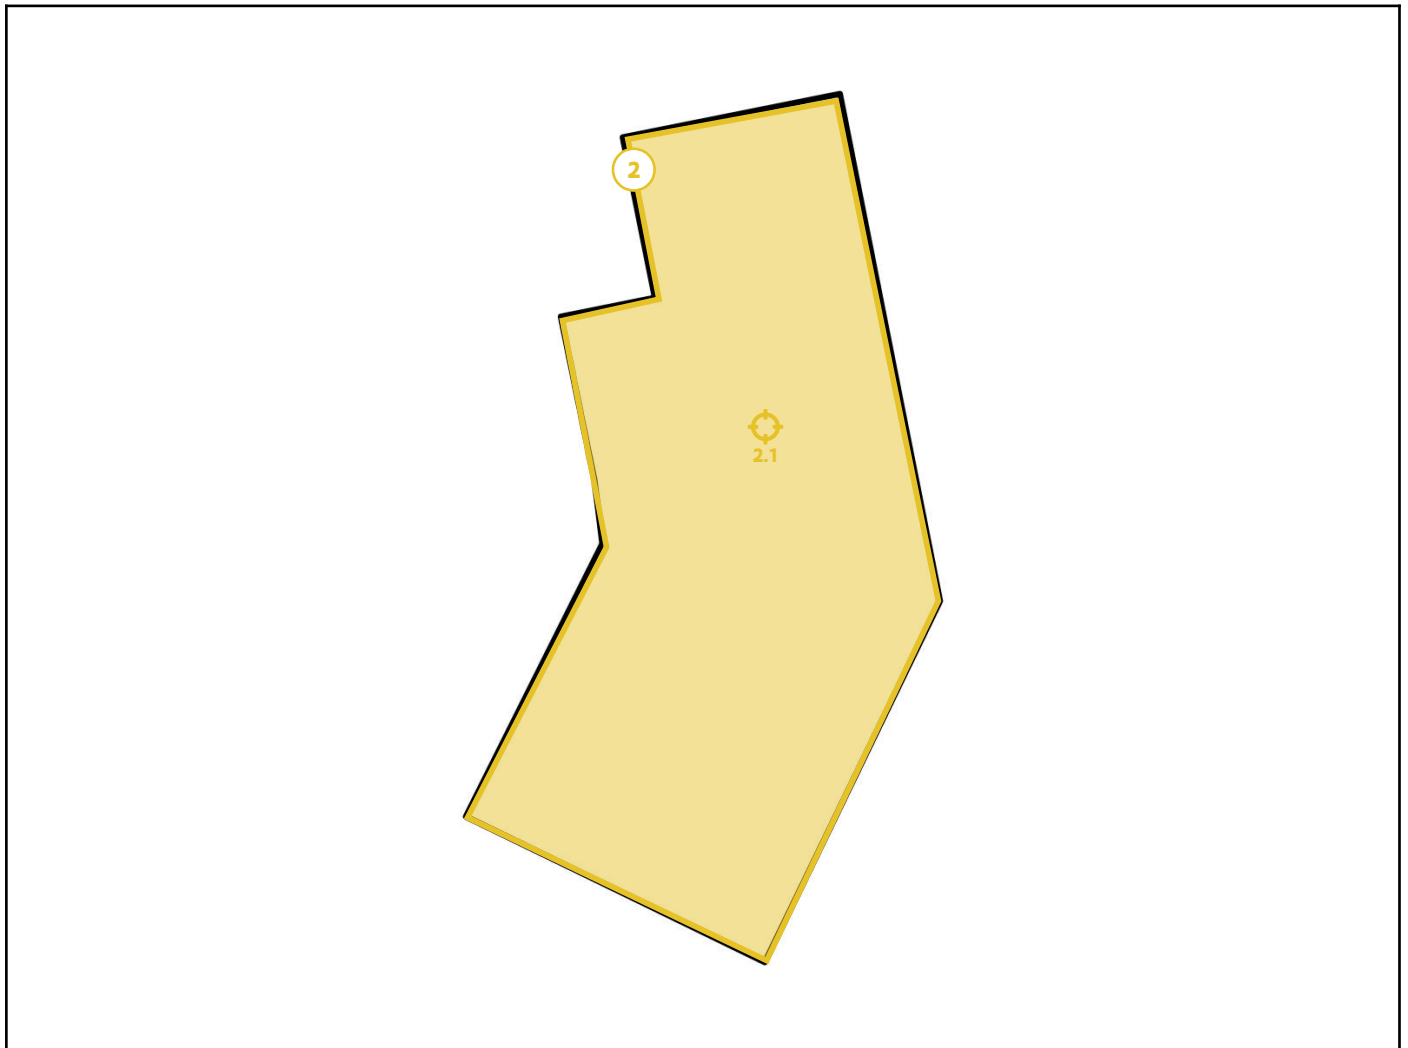
## Plan 1.3: Hoofdgebouw plan zolder

| Beschrijving | Type | Actie |
|---|---|---|
| 2. Onderdak hoofdgebouw | Asbestmateriaal | Zorgvuldig beheren |

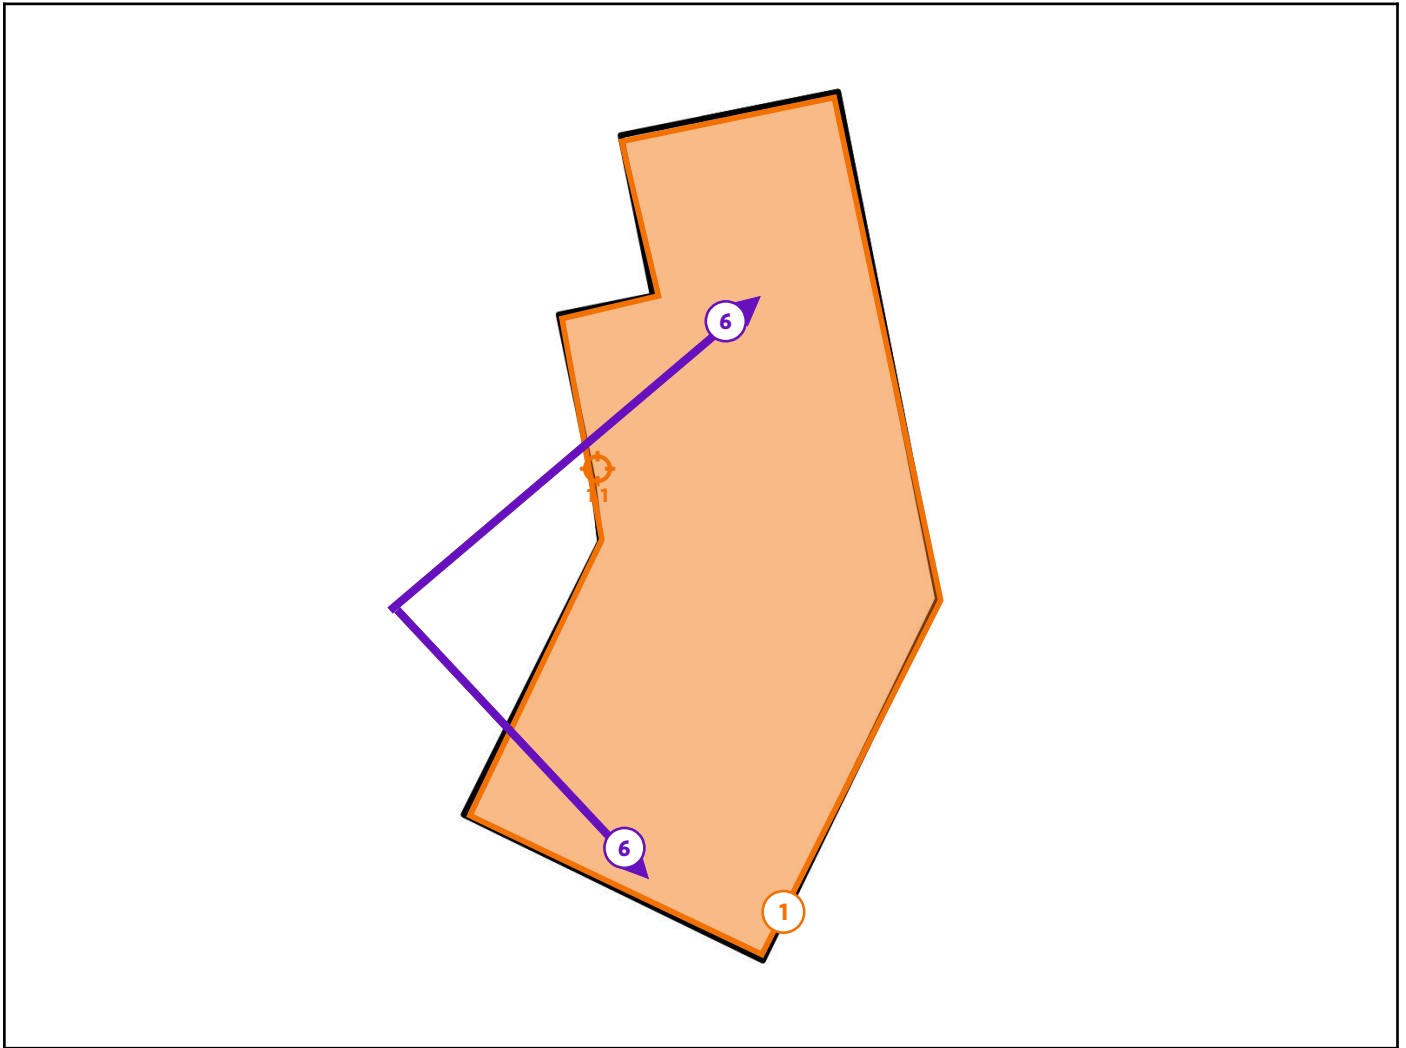
## Plan 1.4: Hoofdgebouw plan daken

| Beschrijving | Type | Actie |
|---|---|---|
| 1. Dak hoofdgebouw | Asbestmateriaal | <a href="#">Verwijderen</a> |
| 6. Schoorstenen | Beperking | - |

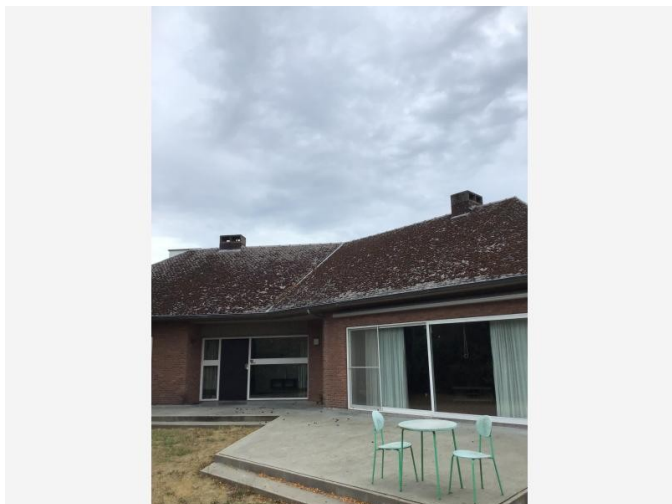
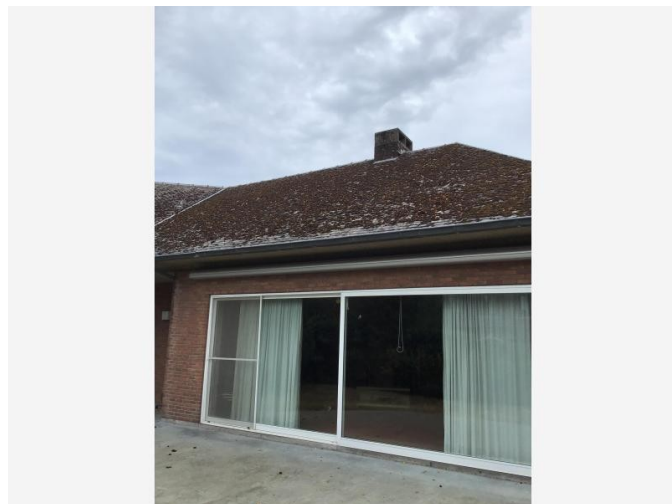
Het asbestmateriaal valt onder de mijlpaal van 2034.

| Eindbeoordeling materiaalrisico | Verhoogd materiaalrisico en/of verhoogde kans op vezelvrijgave |

| Asbestsoort (vezeltype) | Crocidoliet aanwezig |
| Toestand van het materiaal | Matig beschadigd, matig verweerd |

| # | Type | Referentie | Resultaat |
|---|---|---|---|
| 1.1 | Puntmonster | MM03 | Chrysotiel, Crocidoliet |

| Asbestmateriaal | Dak- en gevelbekleding - Lei, shingle |

- Zorg voor een veilig beheer. Vermijd het beschadigen van het asbestmateriaal. Controleer de toestand jaarlijks op wijzigingen.
- Verwijder dit asbestmateriaal zo snel mogelijk. Volg de toestand goed op.
- Hemelwater dat afspoelt van asbestcement daken of gevels kan asbestdeeltjes bevatten. Gebruik het enkel voor gesloten circuits (bv. spoelen toiletten). Reinig na het vervangen van het dak of de gevel de dakgoten en regenwaterput of -ton om asbesthoudend sediment of slib te verwijderen

- Eenvoudige handelingen: mag via doe-het-zelf of door werknemer(s) met opleidingsattest eenvoudige handelingen  
We raden aan om de asbesttoepassing te laten verwijderen door een firma met een opleidingsattest eenvoudige handelingen.

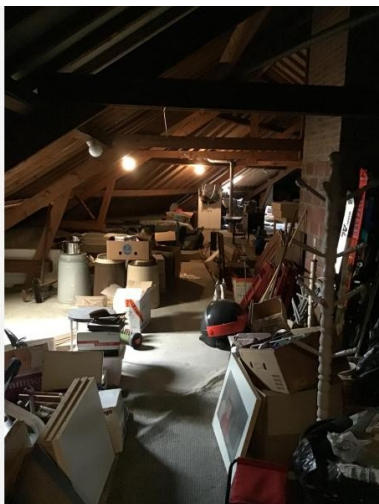
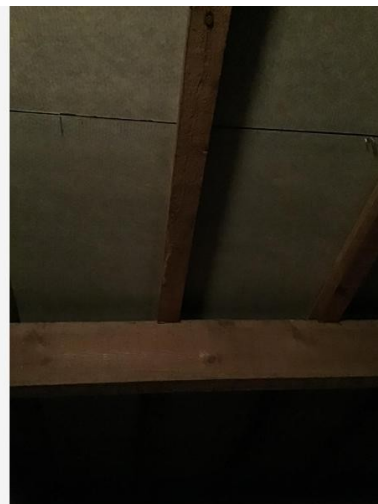
Het asbestmateriaal valt onder de mijlpaal van 2040.

| Eindbeoordeling materiaalrisico | Laag materiaalrisico en/of verlaagde kans op vezelvrijgave |

| Toestand van het materiaal | Onbeschadigd, niet verweerd |

| # | Type | Referentie | Resultaat |
|---|---|---|---|
| 2.1 | Puntmonster | MM04 | Chrysotiel, Crocidoliet |

| Asbestmateriaal | Plaat, paneel, tablet - Type Menuiserie |

- Zorg voor een veilig beheer en verwijder dit asbestmateriaal wanneer het bij werken eenvoudig bereikbaar wordt. Controleer de toestand jaarlijks op wijzigingen.

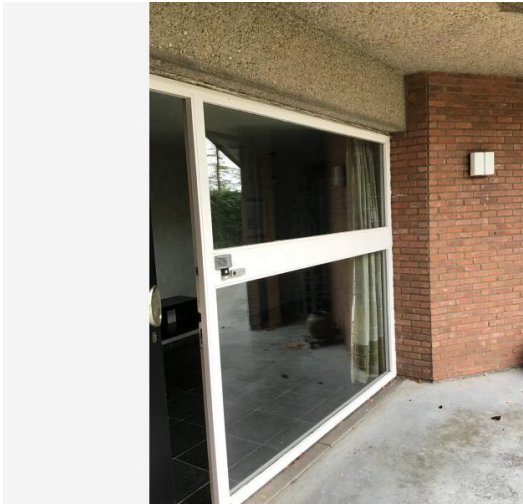
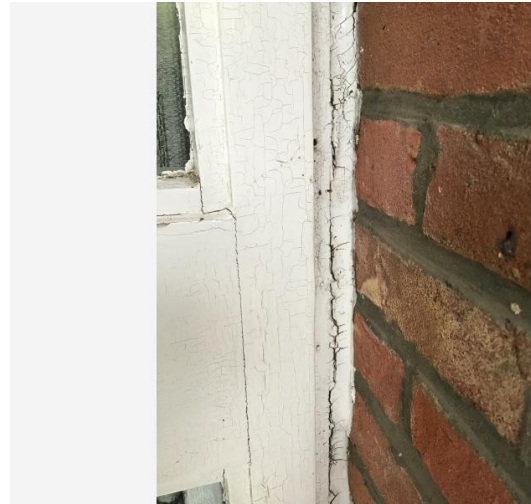
Het asbestmateriaal valt onder de mijlpaal van 2040.

| Eindbeoordeling materiaalrisico | Laag materiaalrisico en/of verlaagde kans op vezelvrijgave |

| Toestand van het materiaal | Licht beschadigd, licht verweerd. Intacte calciumsilicaatplaat of materiaal met categorie 3-gebondenheid |

| # | Type | Referentie | Resultaat |
|---|---|---|---|
| 3.1 | Puntmonster | MM06 | Chrysotiel |

| Asbestmateriaal | In-situ afwerkingslagen - Pasta, stopverf, voegsel, stopsel, vulsel, mastiek, kitten, ... |

- Zorg voor een veilig beheer. Vermijd het beschadigen van het asbestmateriaal. Controleer de toestand jaarlijks op wijzigingen.

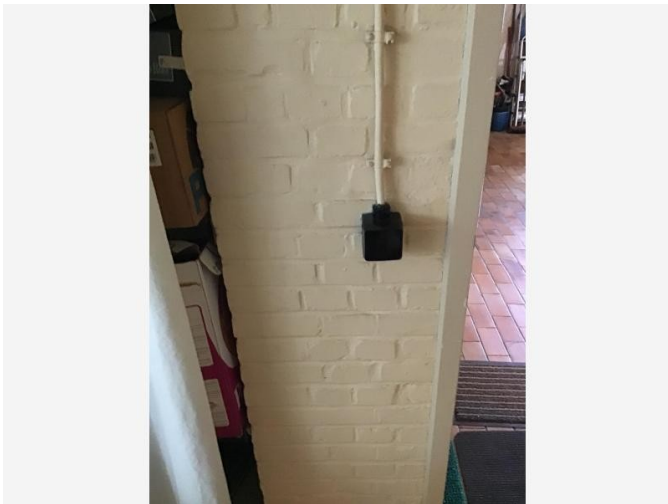
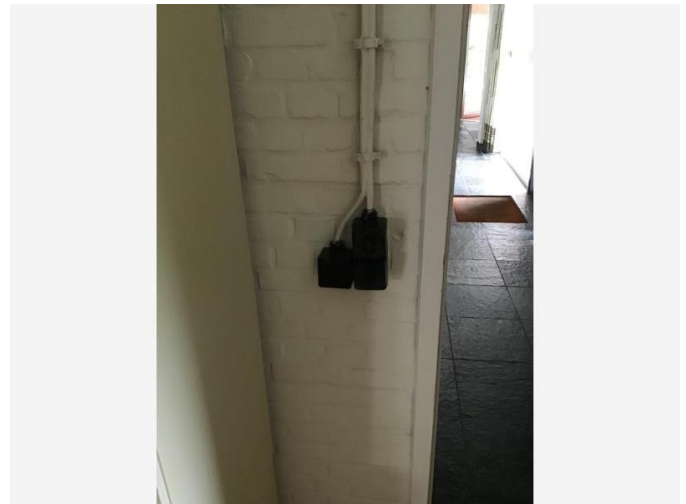
Het asbestmateriaal valt onder de mijlpaal van 2040.

| Eindbeoordeling materiaalrisico | Laag materiaalrisico en/of verlaagde kans op vezelvrijgave |

| Toestand van het materiaal | Onbeschadigd, niet verweerd |

| Asbestmateriaal | Plaat, paneel, tablet - Type Bakeliet |
| Opmerking | Alle oude zwarte en witte schakelaars, stopcontacten en andere elektro-componenten moeten als asbesthoudend worden beschouwd.<br><br>De hoeveelheid is een inschatting. |

- Zorg voor een veilig beheer. Vermijd het beschadigen van het asbestmateriaal. Controleer de toestand jaarlijks op wijzigingen.
- Voer bijkomende staalname(s) uit.

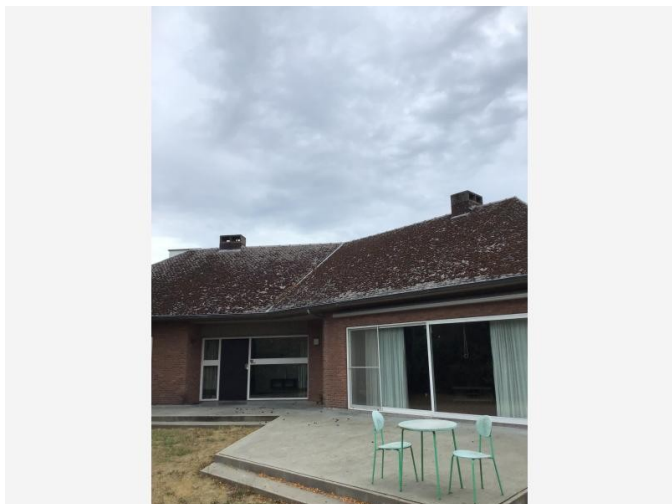
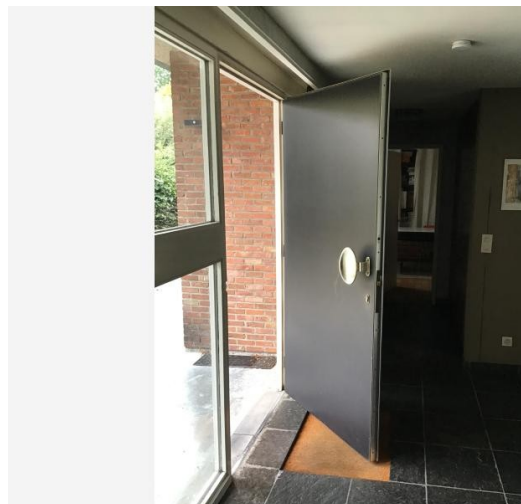
Het asbestmateriaal valt onder de mijlpaal van 2040.

- Zorg voor een veilig beheer. Vermijd het beschadigen van het asbestmateriaal. Controleer de toestand jaarlijks op wijzigingen.
- Voer bijkomende staalname(s) uit.
