Asbestinventarisatetest

Frans Halsvest 91/502, 2800 Mechelen

Attestnummer : 20260701-000339.000

Uitgegeven op : 01.07.2026

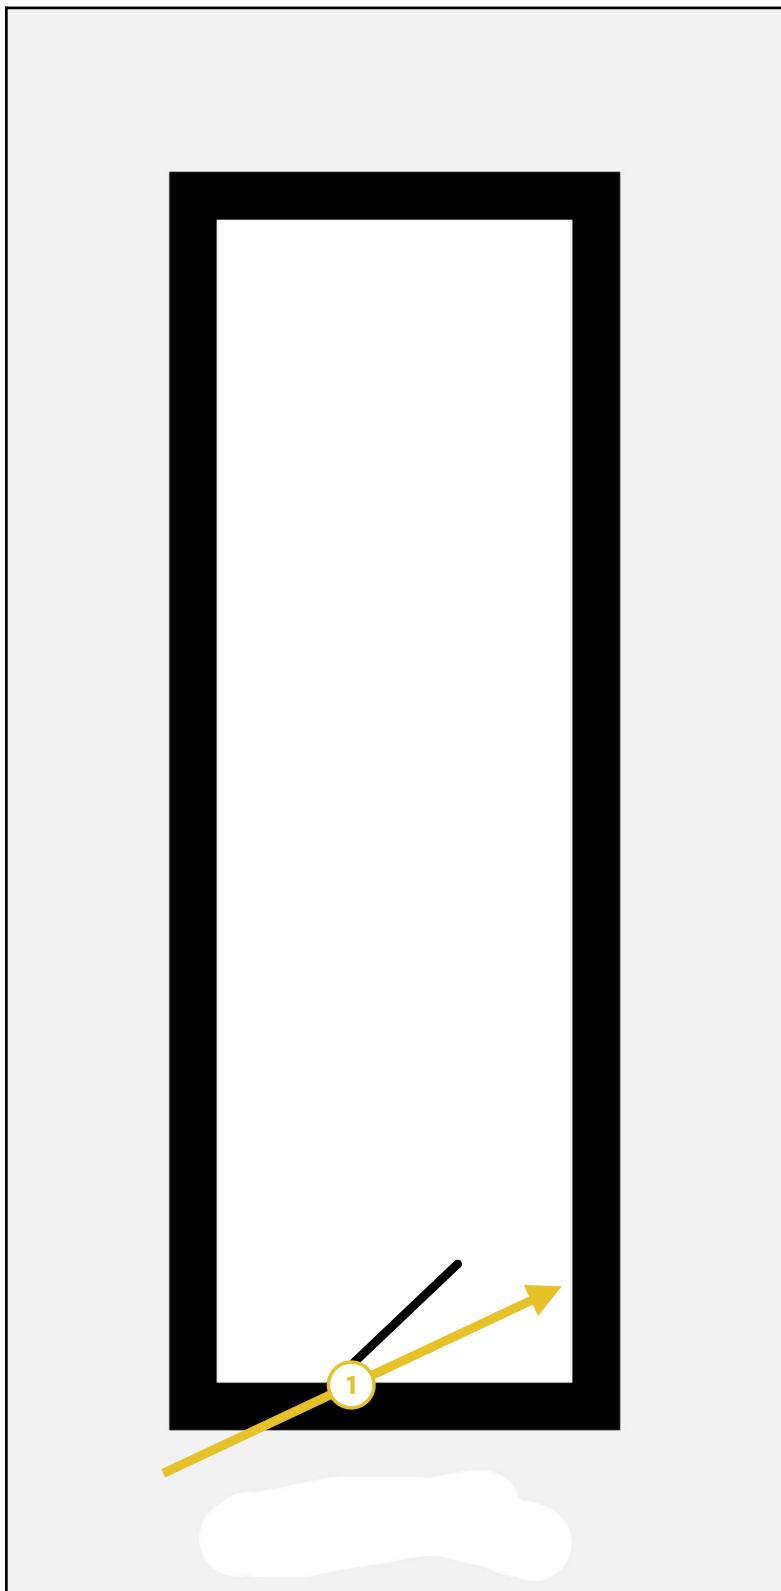
Plan 1.2: Hoofdgebouw plan kelder 5L

1. Kelder elektro

Asbestmateriaal

Zorgvuldig beheren

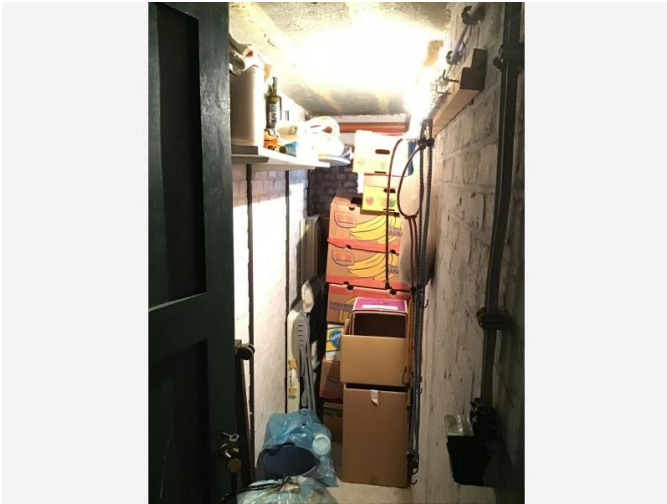
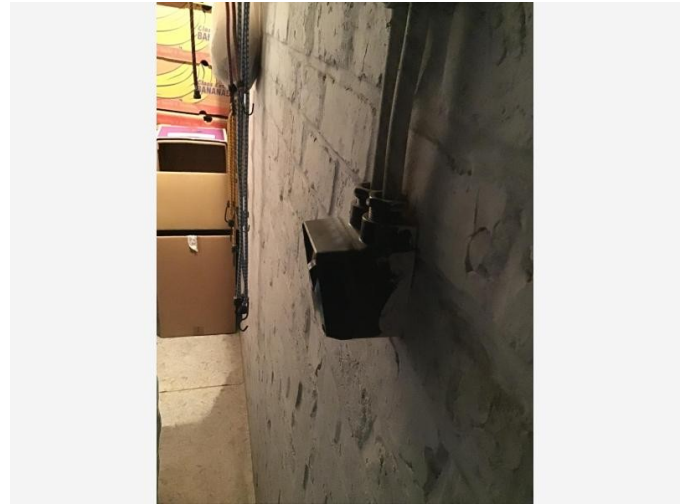
Eindbeoordeling materiaalrisico	Laag materiaalrisico en/of verlaagde kans op vezelvrijgave
---------------------------------	--

Gebondenheid	Categorie 1: hechtgebonden in oorsprong
Asbestsoort (vezeltype)	Crocidoliet aanwezig
Asbestconcentratie	Laag (< 50%)
Afschermingsgraad van het gehele materiaal	Geheel of deels vrij aan de binnenlucht, maar geen contact met binnenluchtstromen
Toestand van het materiaal	Onbeschadigd, niet verweerd

Beschrijving	Kelder elektro
Omgeving	Binnen
Primaire drager	Binnenwand
Asbestmateriaal	Plaat, paneel, tablet - Type Bakeliet
Bindmiddel van asbestmateriaal	Kunststof of -hars
Gebondenheid op basis van bindmiddel	Hecht
Hoeveelheid (oppervlakte - dikte - aantal)	• 0,01 m ² - 4,00 cm - 1 stuk
Totaal volume	< 0,001 m ³
Eenvoudig bereikbaar	Ja
Bevestigingswijze	• Geschroefd
Identificatiemethode	De asbestdeskundige beoordeelt het materiaal als asbestverdacht en dus asbesthoudend, en dit zonder monstername. Motivatie: De monstername brengt andere schade aan dan schade die inherent is aan de monstername.
Destructieve handeling voor identificatie	Nee
Opmerking	De hoeveelheid is een inschatting

Zorgvuldig beheren

- Zorg voor een veilig beheer. Vermijd het beschadigen van het asbestmateriaal. Controleer de toestand jaarlijks op wijzigingen.
- Voer bijkomende staalname(s) uit.

- Eenvoudige handelingen: mag via doe-het-zelf of door werknemer(s) met opleidingsattest eenvoudige handelingen
We raden aan om de asbesttoepassing te laten verwijderen door een firma met een opleidingsattest eenvoudige handelingen.

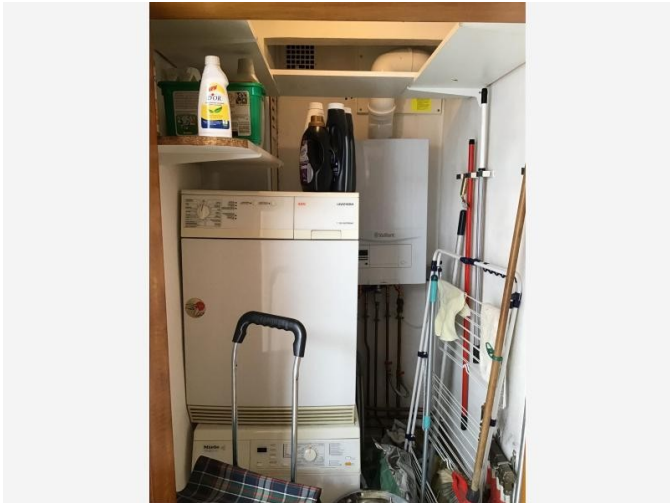
Situeringfoto

Tijdelijke beperking

Reden: Het onderzoek kan niet uitgevoerd worden binnen de bepalingen van de Welzijnswet

Uitleg van de asbestdeskundige: De CV-installatie en toebehoren is recent. Het is niet mogelijk om de binnenkant van het rookgaskanaal te inspecteren.

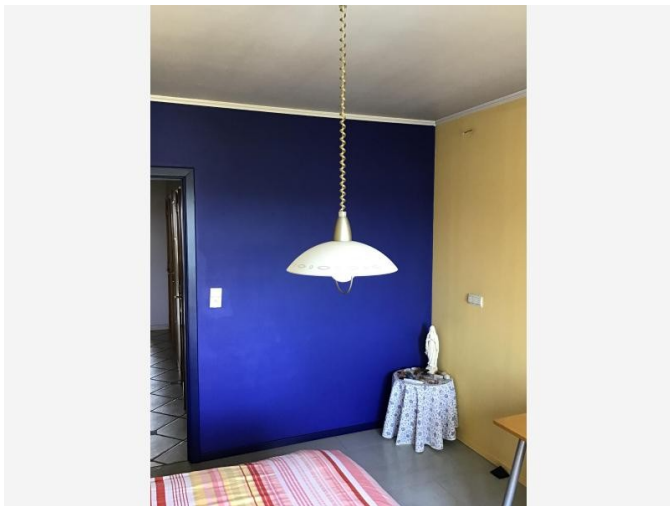
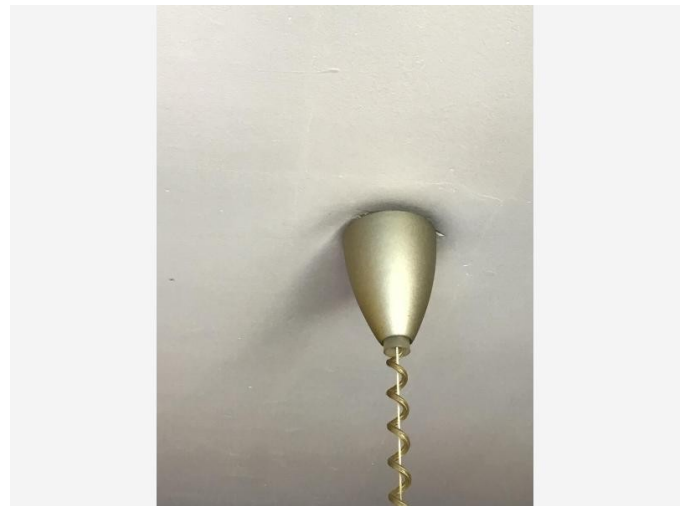
Fiche 3: Pleisterwerk plafonds

Geen asbest

#	Type	Referentie	Resultaat
3.1	Mengmonster	MM02	Geen asbest

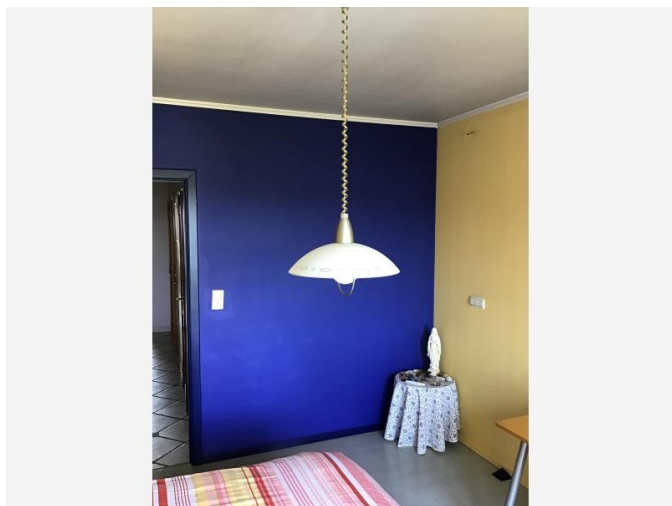
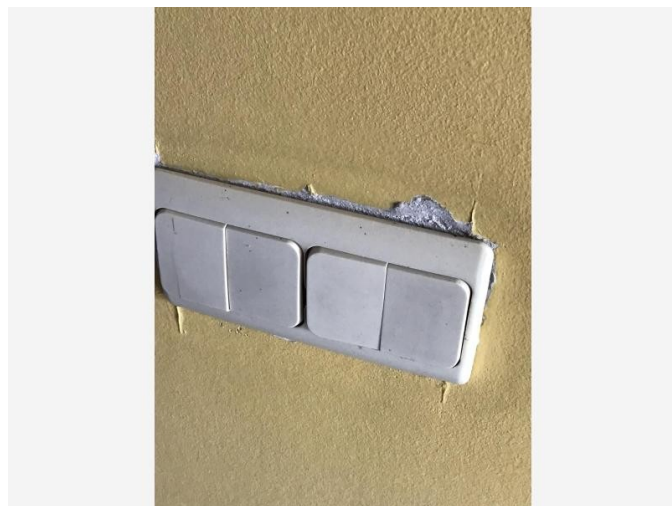
Fiche 4: Pleisterwerk muren

Geen asbest

#	Type	Referentie	Resultaat
4.1	Mengmonster	MM01	Geen asbest
