# Asbestinventarisatetest

Bergstraat 8/303, 2800 Mechelen

Attestnummer : 20260711-000097.000

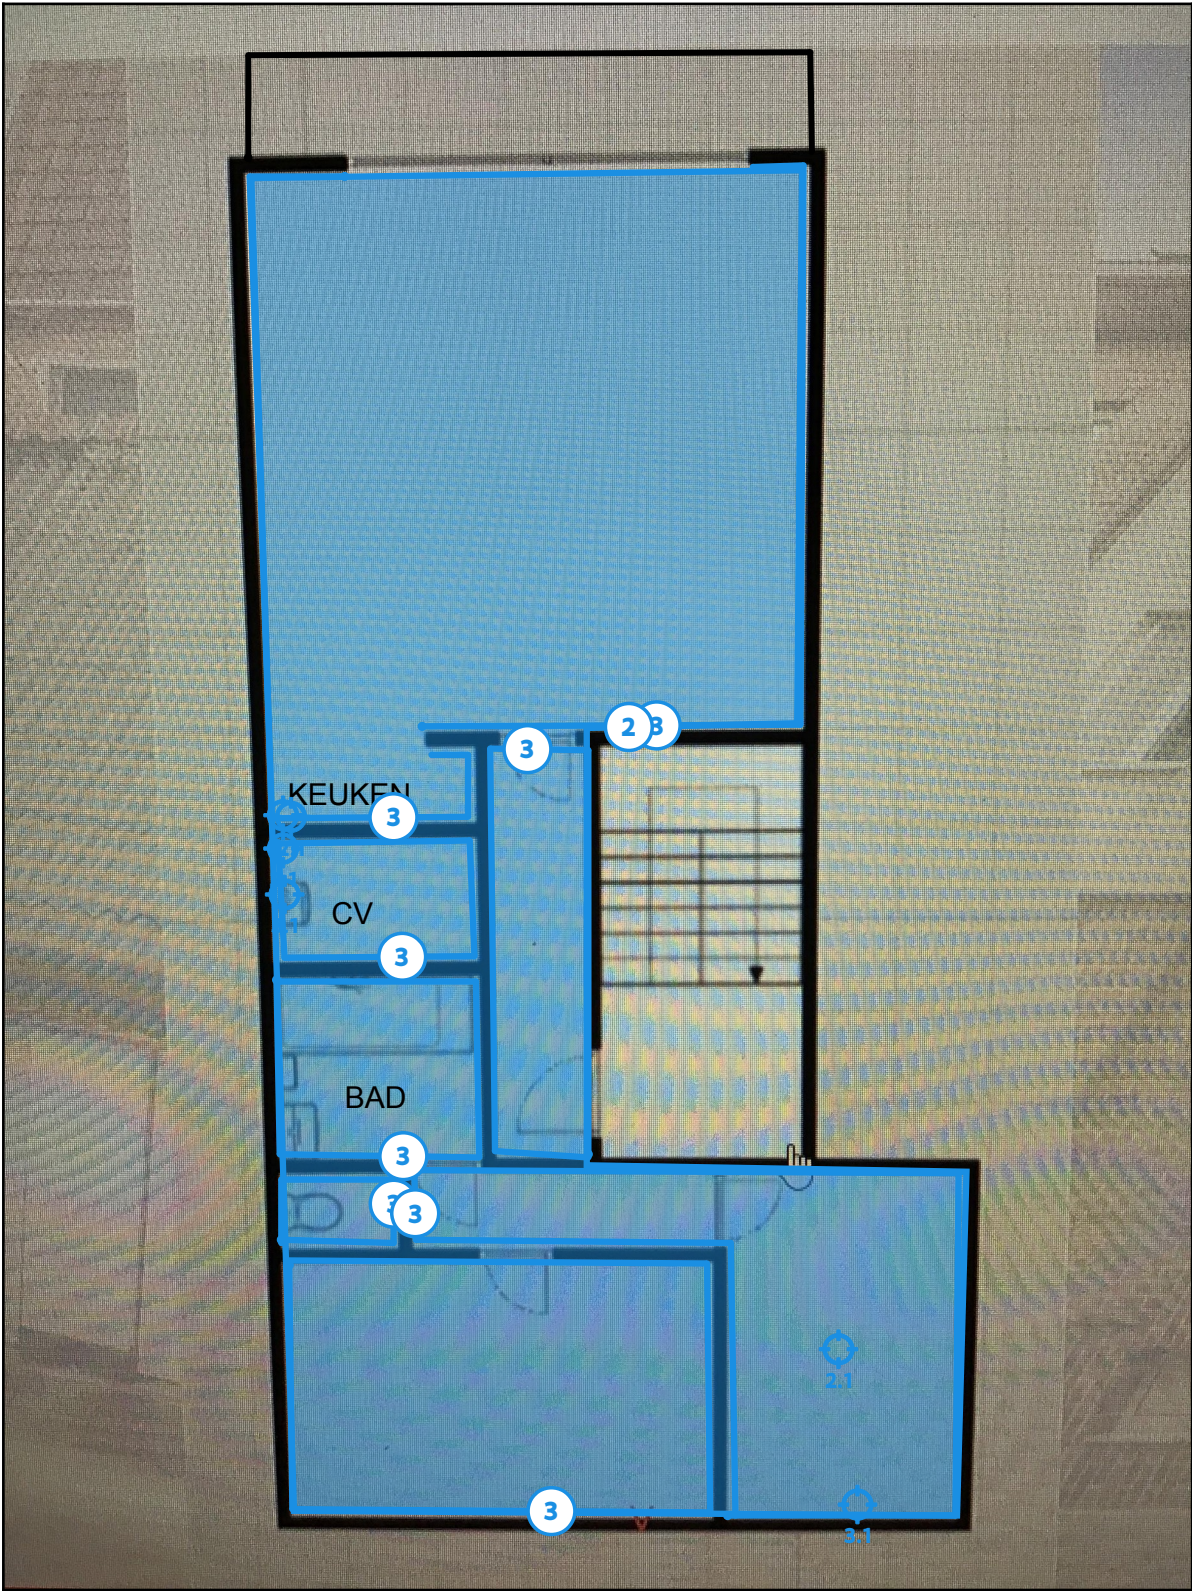
Plan 1.1: Hoofdgebouw plan app. 303

| 2. Pleisterwerk plafonds | Geen asbest | - |
| 3. Pleisterwerk muren | Geen asbest | - |

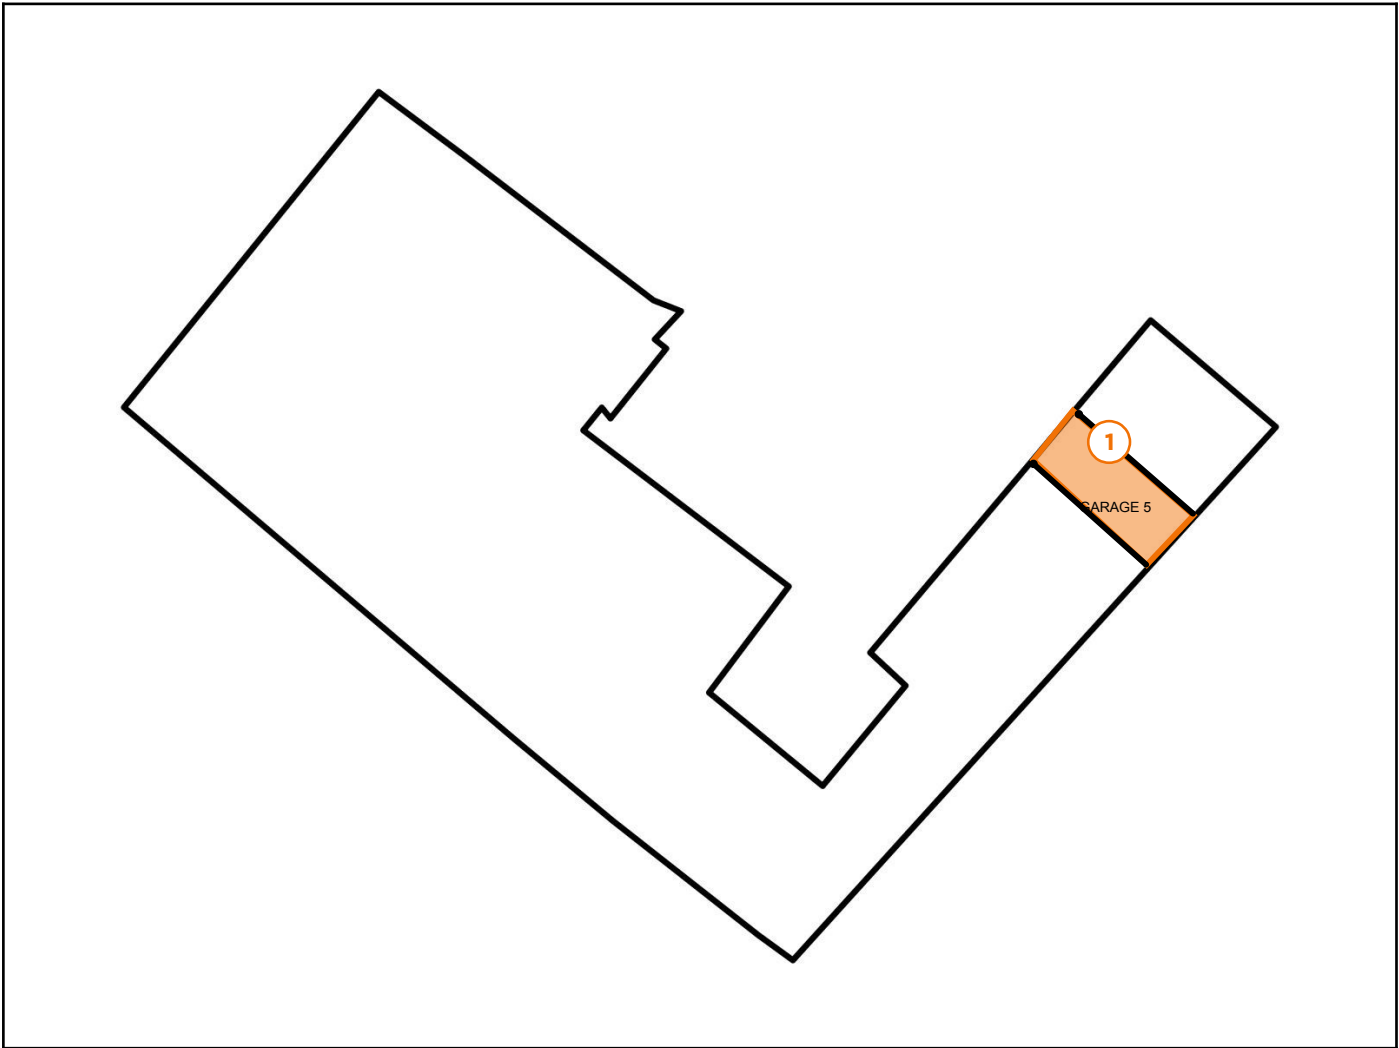
## Plan 1.2: Hoofdgebouw plan garage 5

| Beschrijving | Type | Actie |
|---|---|---|
| 1. Garage golfplaten | Asbestmateriaal | Verwijderen |

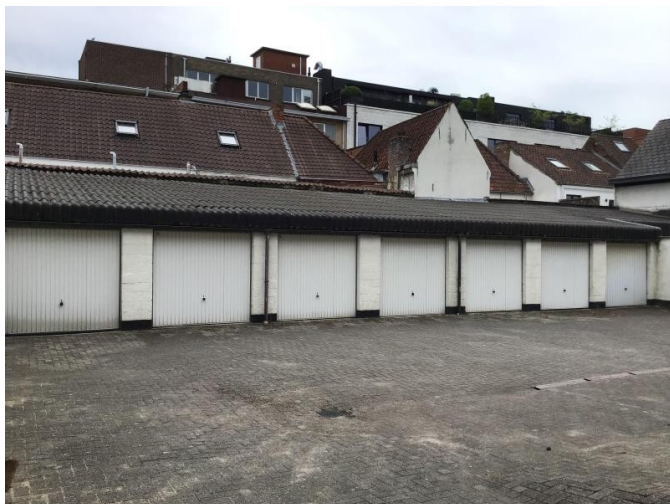
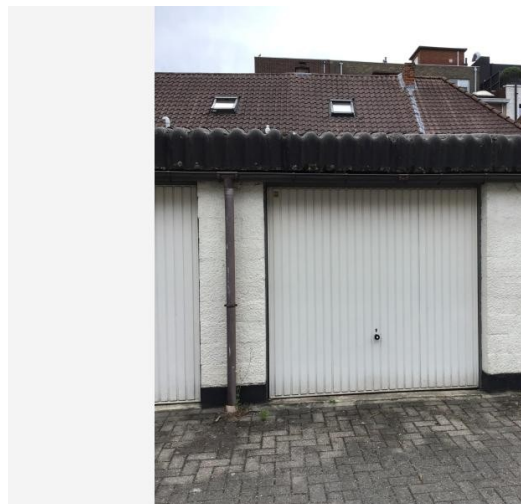
Het asbestmateriaal valt onder de mijlpaal van 2034.

| Eindbeoordeling materiaalrisico | Verhoogd materiaalrisico en/of verhoogde kans op vezelvrijgave |

| Gebondenheid | Categorie 1: hechtgebonden in oorsprong |
| Asbestsoort (vezeltype) | Crocidoliet aanwezig |
| Toestand van het materiaal | Licht beschadigd, licht verweerd. Intacte calciumsilicaatplaat of materiaal met categorie 3-gebondenheid |

| Beschrijving | Garage golfplaten |
| Asbestmateriaal | Dak- en gevelbekleding - Golfplaat |
| Hoeveelheid (oppervlakte - aantal) | <ul style="list-style-type: none"> <li>• 20,00 m<sup>2</sup> - 1 stuk</li> </ul> |

Verwijderen

- Zorg voor een veilig beheer. Vermijd het beschadigen van het asbestmateriaal. Controleer de toestand jaarlijks op wijzigingen.
- Hemelwater dat afspoelt van asbestcement daken of gevels kan asbestdeeltjes bevatten. Gebruik het enkel voor gesloten circuits (bv. spoelen toiletten). Reinig na het vervangen van het dak of de gevel de dakgoten en regenwaterput of -ton om asbesthoudend sediment of slib te verwijderen
- Voer bijkomende staalname(s) uit.

- Eenvoudige handelingen: mag via doe-het-zelf of door werknemer(s) met opleidingsattest eenvoudige handelingen  
We raden aan om de asbesttoepassing te laten verwijderen door een firma met een opleidingsattest eenvoudige handelingen.

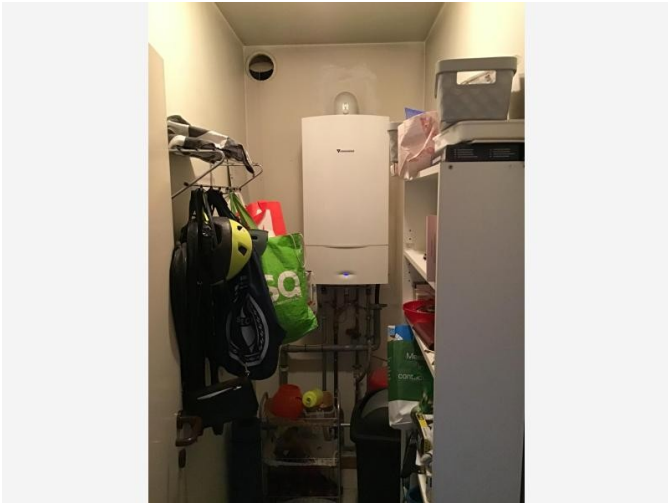
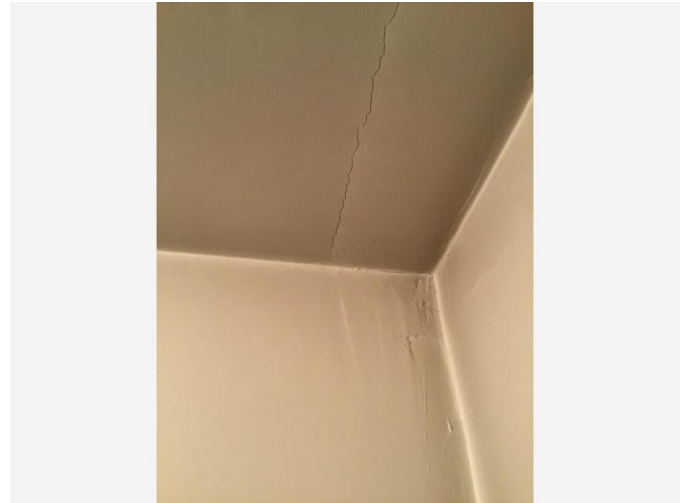
## Fiche 2: Pleisterwerk plafonds

Geen asbest

| # | Type | Referentie | Resultaat |
|---|---|---|---|
| 2.1 | Mengmonster | MM02 | Geen asbest |

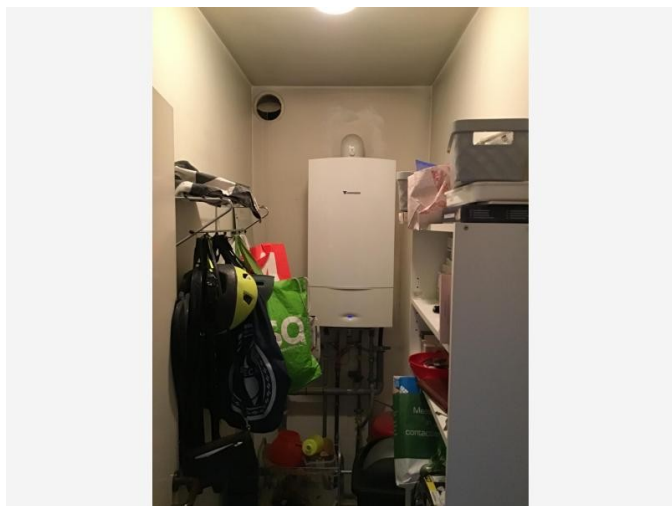
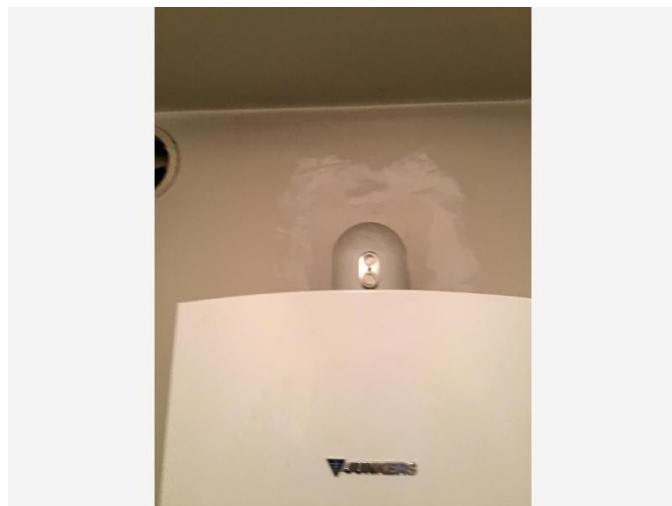
## Fiche 3: Pleisterwerk muren

Geen asbest

| # | Type | Referentie | Resultaat |
|---|---|---|---|
| 3.1 | Mengmonster | MM01 | Geen asbest |
