Asbestinventarisatetest

Augustijnenstraat 45, 2800 Mechelen

Attestnummer : 20251101-000581.000

Uitgegeven op : 01.11.2025

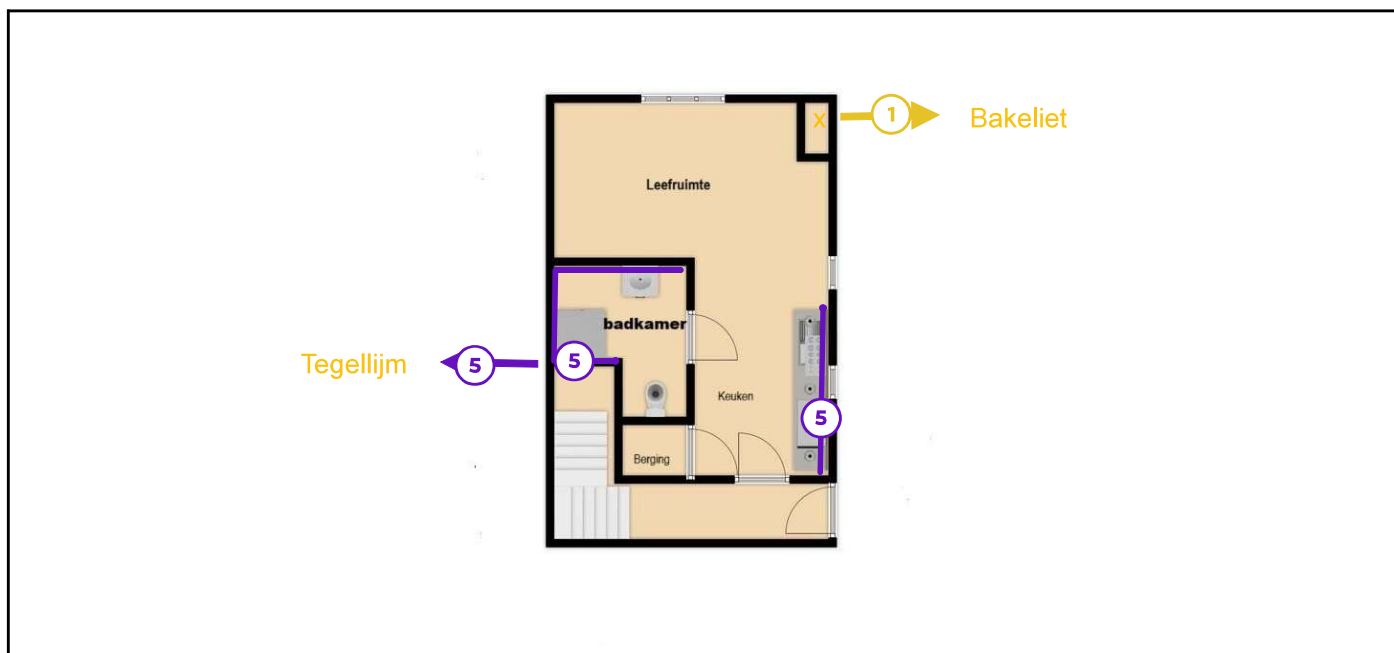
Plan 1.4: Gelijkvloers

Beschrijving	Type	Actie
1. Elektriciteitsmeter – behuizing in bakeliet	Asbestmateriaal	Zorgvuldig beheren
5. Tegellijm onder faiencetegels in de 2 badkamers en de 2 keukens	Advies	-

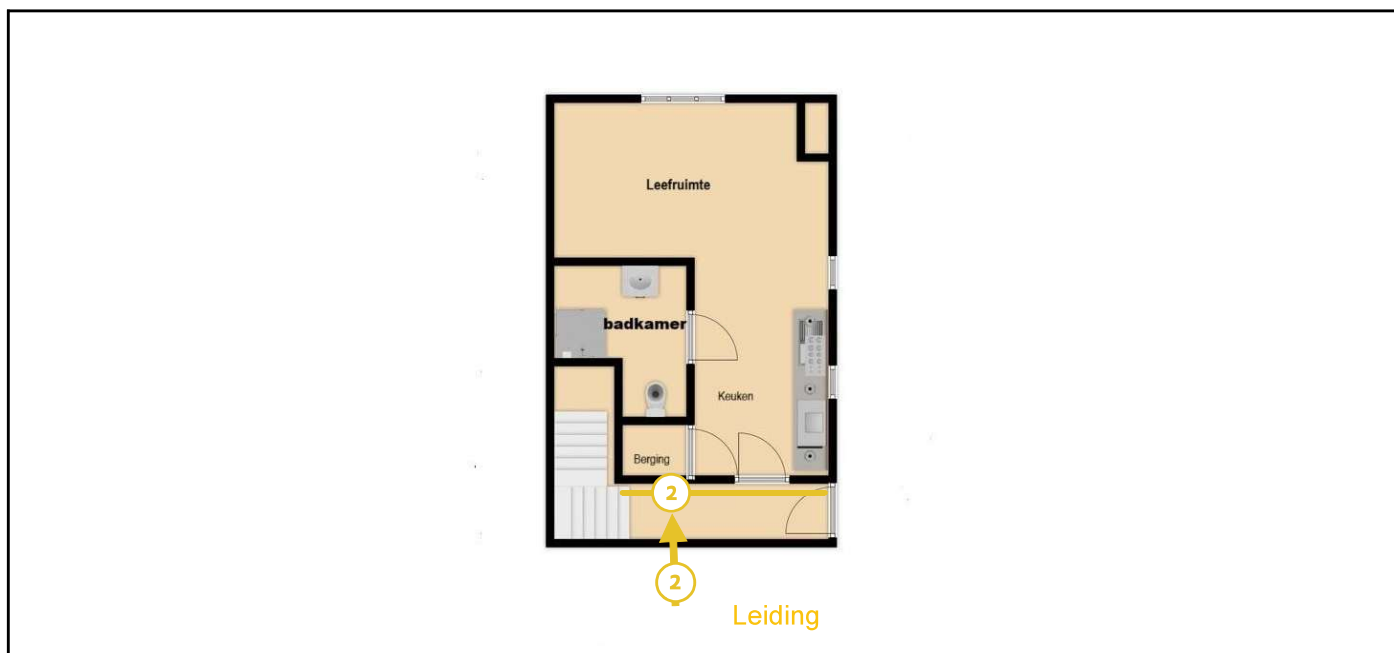
Plan 1.5: Gelijkvloers

Beschrijving	Type	Actie
2. Leiding – overschilderde buis, materiaal niet visueel bepaalbaar	Asbestmateriaal	Zorgvuldig beheren

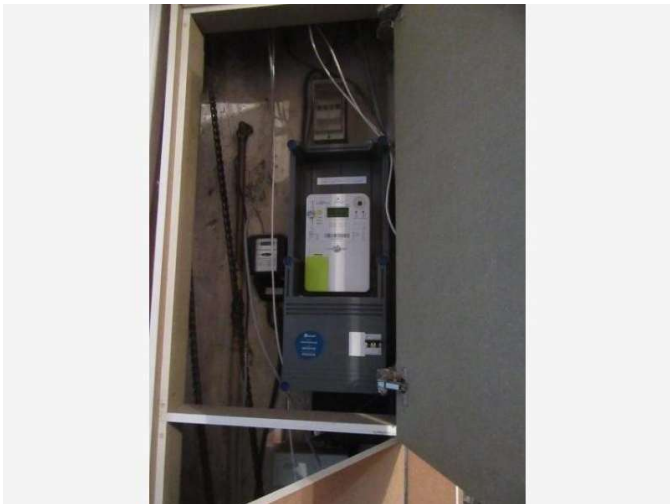
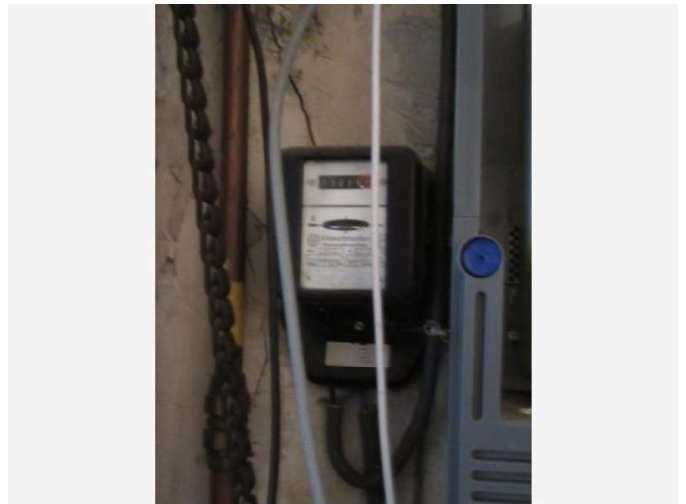
Het asbestmateriaal valt onder de mijlpaal van 2040.

Eindbeoordeling materiaalrisico	Laag materiaalrisico en/of verlaagde kans op vezelvrijgave
---------------------------------	--

Gebondenheid	Categorie 1: hechtgebonden in oorsprong
Asbestsoort (vezeltype)	Crocidoliet aanwezig
Asbestconcentratie	Laag (< 50%)
Afschermingsgraad van het gehele materiaal	Geheel of deels vrij aan de buitenlucht
Toestand van het materiaal	Onbeschadigd, niet verweerd

Beschrijving	Elektriciteitsmeter – behuizing in bakeliet
Omgeving	Binnen
Primaire drager	Communicatie en elektrische infrastructuur en uitrusting
Asbestmateriaal	Plaat, paneel, tablet - Type Bakeliet
Bindmiddel van asbestmateriaal	Kunststof of -hars
Gebondenheid op basis van bindmiddel	Hecht
Hoeveelheid (oppervlakte - dikte - aantal)	<ul style="list-style-type: none"> • 0,30 m² - 1,70 cm - 1 stuk
Totaal volume	0,005 m ³
Eenvoudig bereikbaar	Ja
Bevestigingswijze	<ul style="list-style-type: none"> • Geschroefd
Identificatiemethode	Vaststelling zonder monsternamen
Destructieve handeling voor identificatie	Nee
Opmerking	<p>Eigendom / Bevoegdheid:</p> <p>De elektriciteitsmeter behoort tot de nutsvoorzieningsmaatschappij (Fluvius) en maakt deel uit van de openbare distributie-installatie.</p> <p>Dit onderdeel valt niet onder de eigendom of saneringsplicht van de gebouwbeheerder.</p> <p>Het wordt louter informatief opgenomen in de inventaris omwille van de mogelijke aanwezigheid van bakeliet of andere asbestverdachte materialen.</p> <p>Eventuele vervanging of verwijdering gebeurt onder verantwoordelijkheid van de netbeheerder.</p>

- Zorg voor een veilig beheer. Vermijd het beschadigen van het asbestmateriaal. Controleer de toestand jaarlijks op wijzigingen.

- Eenvoudige handelingen: mag via doe-het-zelf of door werknemer(s) met opleidingsattest eenvoudige handelingen
Als de meter verwijderd of vervangen wordt, gebeurt dat onder verantwoordelijkheid van Fluvius.

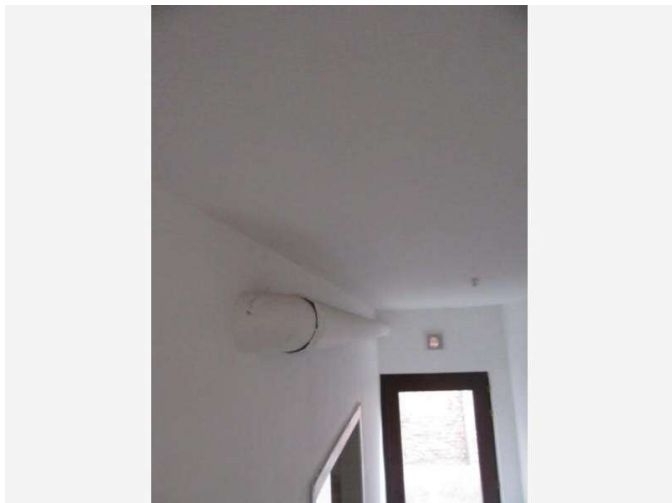
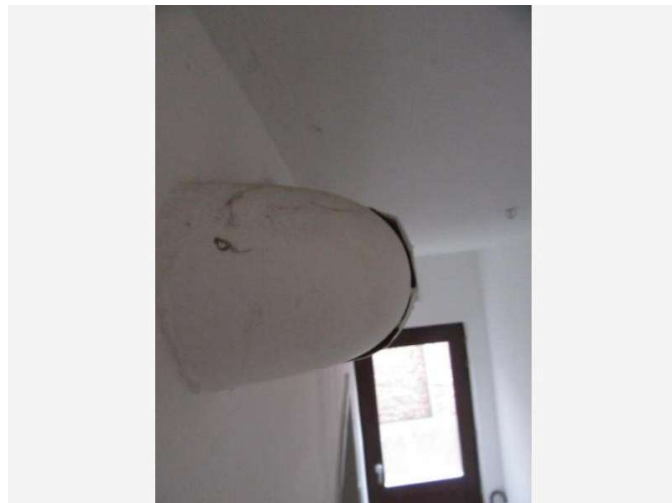
Fiche 2: Leiding – overschilderde buis, materiaal niet visueel bepaalbaar

Het asbestmateriaal valt onder de mijlpaal van 2040.

Door de verflagen en de beperkte zichtbaarheid van de aansluiting is het niet mogelijk om het basismateriaal van de buis visueel te bepalen.

De buis in de inkomhal is voorlopig een asbestverdachte toepassing.

Dit betreft een hechtgebonden asbesttoepassing die in normale gebruiksomstandigheden doorgaans een laag risico op vezelvrijstelling vormt, zolang de buis onbeschadigd en intact blijft.

Eindbeoordeling materiaalrisico	Laag materiaalrisico en/of verlaagde kans op vezelvrijgave
---------------------------------	--

Gebondenheid	Categorie 1: hechtgebonden in oorsprong
Asbestsoort (vezeltype)	Crocidoliet aanwezig
Asbestconcentratie	Laag (< 50%)
Afschermingsgraad van het gehele materiaal	Geheel of deels (ook) vrij aan de binnenlucht
Toestand van het materiaal	Onbeschadigd, niet verweerd

- Zorg voor een veilig beheer. Vermijd het beschadigen van het asbestmateriaal. Controleer de toestand jaarlijks op wijzigingen.

- Eenvoudige handelingen: mag via doe-het-zelf of door werknemer(s) met opleidingsattest eenvoudige handelingen
Leiding – overschilderde buis, materiaal niet visueel bepaalbaar

De toepassing bevat hechtgebonden asbest en moet met de grootste voorzichtigheid verwijderd worden.

Vooraf fixeren of bevochtigen om stofvorming te vermijden.

De buizen in hun geheel demonteren en zoveel mogelijk intact laten. Vermijd breken, zagen, slijpen of schuren.

Gebruik geen elektrisch gereedschap dat stof kan veroorzaken.

Bij verhoogd risico op stofverspreiding moet het werkgebied afgeschermd worden met stofwerende folie.

Het vrijkomende asbestcementafval moet onmiddellijk dubbel en luchtdicht verpakt worden in UN-goedgekeurde asbestzakken of -folie, voorzien van het wettelijk asbestpictogram.

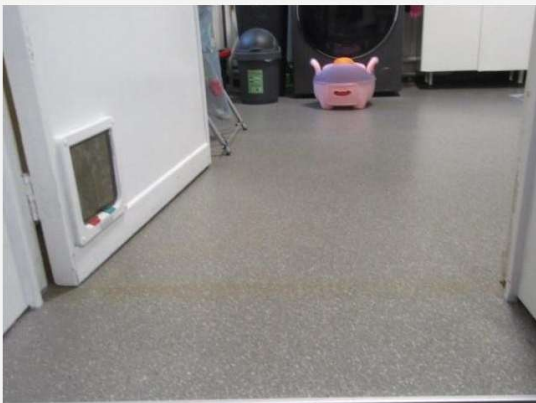
Tijdens de inspectie van het vloerzeil heb ik, op basis van mijn ervaring, kunnen vaststellen dat het vloerzeil niet asbesthoudend of asbestverdacht is.

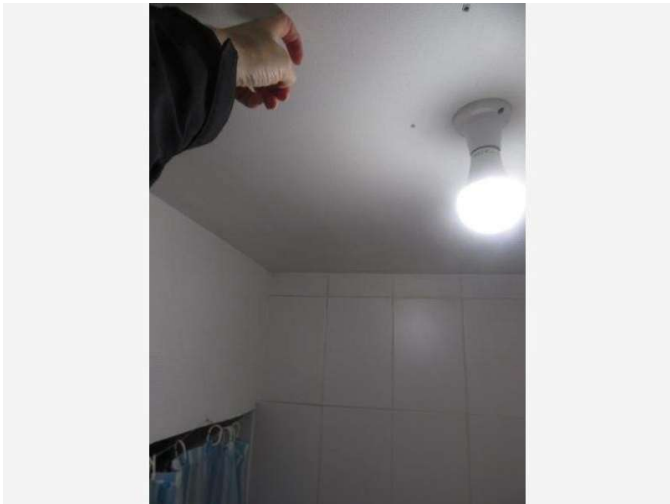
Fiche 4: Afwerking plafonds en dakvlakken – gipskarton (Gyproc)

De plafonds zijn op alle verdiepingen afgewerkt met gipskartonplaten (Gyproc). Deze afwerking is eveneens toegepast tegen de schuine dakwanden.

Het is voor de deskundige niet mogelijk om visueel na te gaan of zich achter of binnen de Gyproc-constructie asbestverdachte toepassingen bevinden, zoals onderliggende isolatie, vroegere plafondafwerkingen of lijmlagen.

Bepmerking: de aanwezigheid van dergelijke toepassingen kan niet worden uitgesloten zonder destructief onderzoek. De constructie is daarom enkel niet-destructief onderzocht, en de vaststellingen gelden uitsluitend voor het zichtbare en toegankelijke deel van de afwerking.

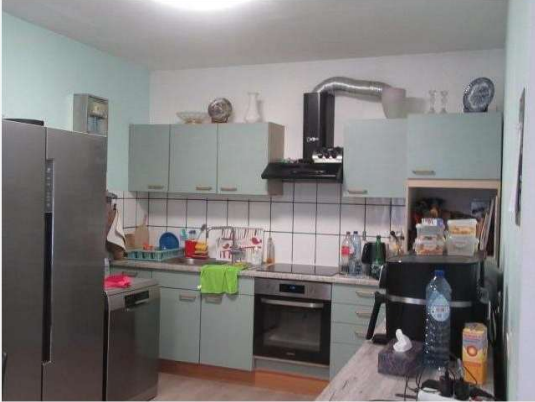
Fiche 5: Tegellijm onder faiencetegels in de 2 badkamers en de 2 keukens

In de 2 badkamers en de 2 keukens zijn faiencetegels aangebracht op onderliggende tegellijm. De samenstelling van deze lijm kon visueel niet worden vastgesteld.

Hoewel er geen directe aanwijzingen zijn dat de tegellijm asbesthoudend is, kan de aanwezigheid van asbest niet volledig worden uitgesloten.

Actie: Voer vervolgonderzoek uit naar de samenstelling van smeer- en/of lijmlagen achter keramische tegels bij renovatie of sloop.

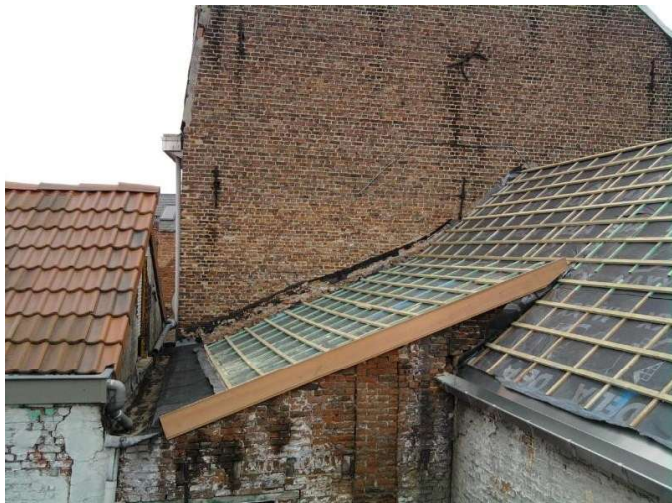
Fiche 6: Het onderdak onder de dakpannen bestaat uit een zwart doek

Tijdens het onderzoek en de controle van het onderdak heb ik vastgesteld dat het uit een niet-asbestverdacht doek/zeil bestaat.

De onderliggende opbouw (beschoot, isolatie, draagstructuur) is niet zichtbaar en kon niet worden gecontroleerd zonder destructieve handelingen.

Er werden geen aanwijzingen van asbest waargenomen in het zichtbare gedeelte, maar aangezien de onderliggende lagen niet toegankelijk zijn, wordt de aanwezigheid van asbest niet uitgesloten.

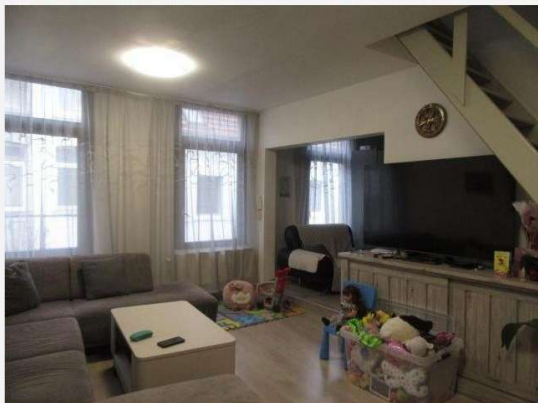
Het laminaat is niet asbesthoudend.

Onderliggende materialen zijn niet gekend.

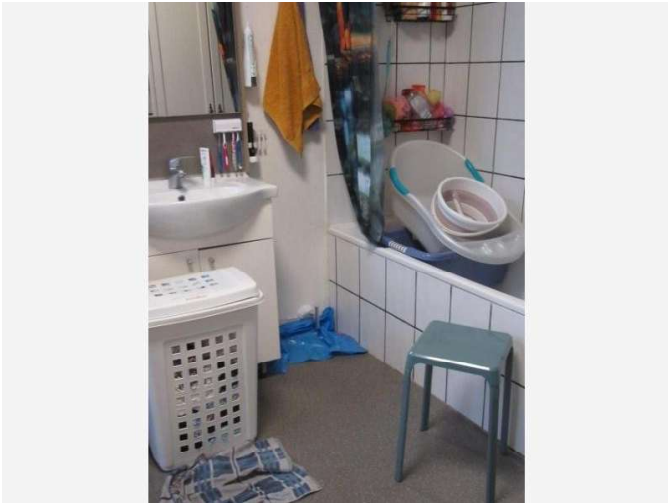
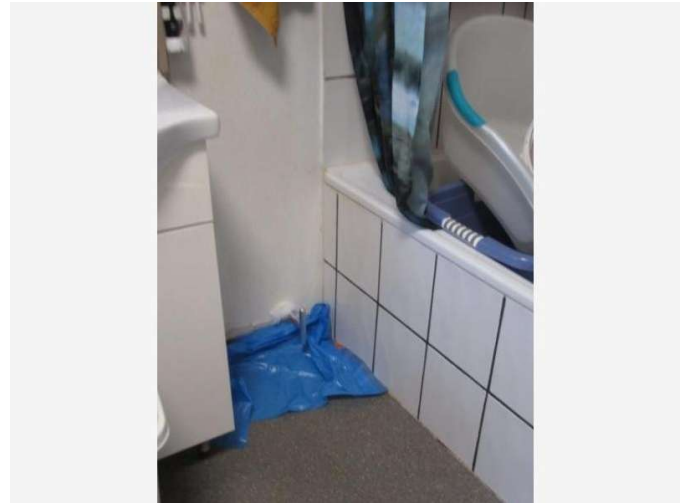
Fiche 8: Pleisterwerk muren

Geen asbest

#	Type	Referentie	Resultaat
8.1	Mengmonster	052-1	Geen asbest

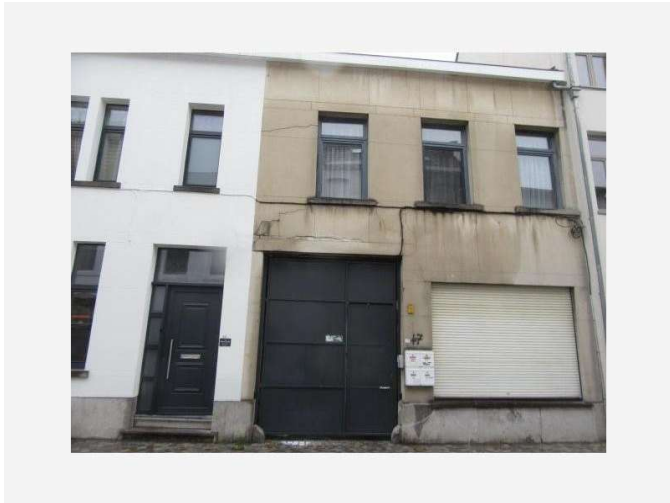
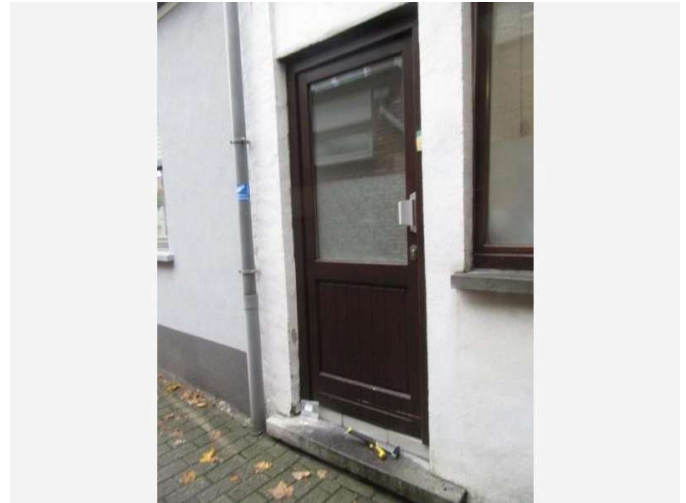
Fiche 9: Buitengevel: sierpleister

Geen asbest

#	Type	Referentie	Resultaat
9.1	Mengmonster	052-2	Geen asbest
