# Asbestinventarisatetest

Rik Woutersstraat 28, 2800 Mechelen  
Gemeenschappelijke delen

Attestnummer : 20260731-000232.000

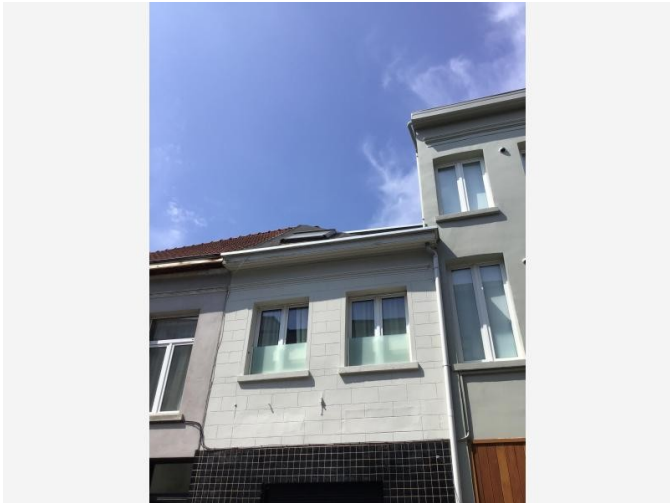
**Reden:** Het te onderzoeken materiaal situeert zich hoger dan 3,50 m te rekenen vanaf een veilige ondergrond

**Uitleg van de asbestdeskundige:** Er is geen rookgaskanaal zichtbaar vanop straat, mogelijk is dit wel aanwezig.

Er geldt een hoogtebeperking van het onderzoek.

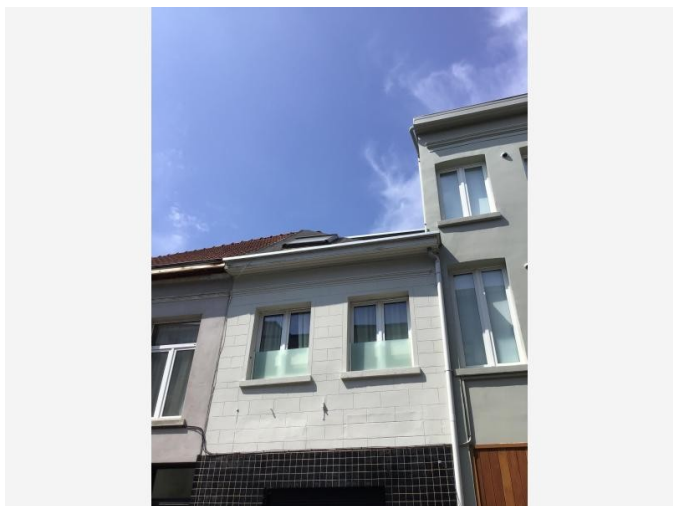
**Reden:** Het te onderzoeken materiaal situeert zich hoger dan 3,50 m te rekenen vanaf een veilige ondergrond

**Uitleg van de asbestdeskundige:** Er is geen hoogtewerker of stelling aanwezig om het dak te onderzoeken.

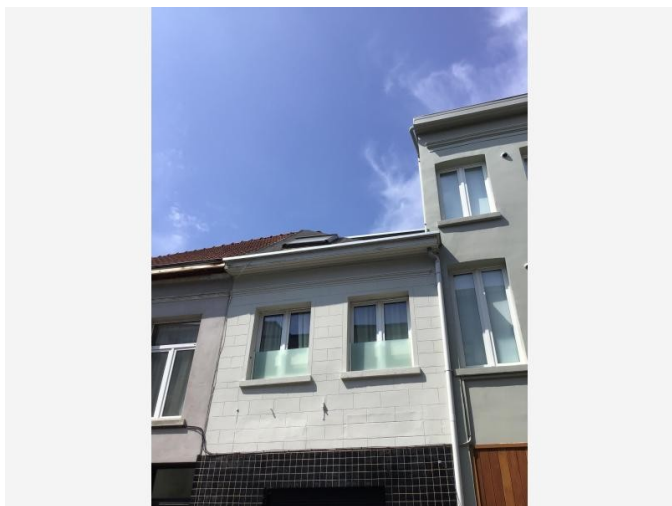
**Reden:** Het te onderzoeken materiaal situeert zich hoger dan 3,50 m te rekenen vanaf een veilige ondergrond

**Uitleg van de asbestdeskundige:** Langs de buitenzijde kan het onderdak niet onderzocht worden wegens een hoogtebeperking.

Aan de binnenzijde is het dak afgewerkt met gipskartonplaten.

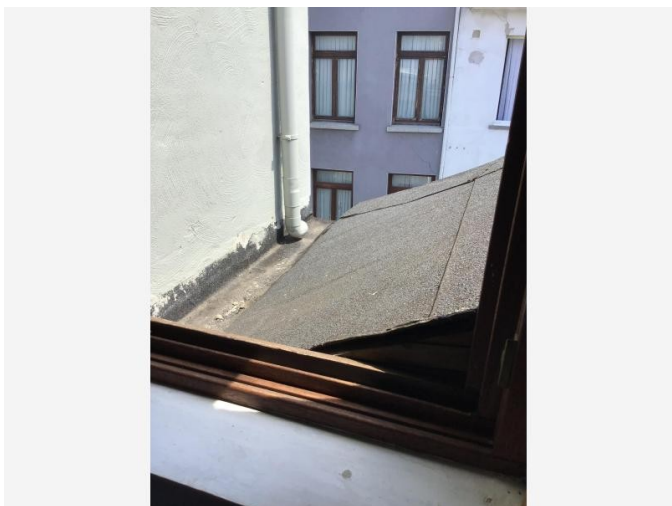
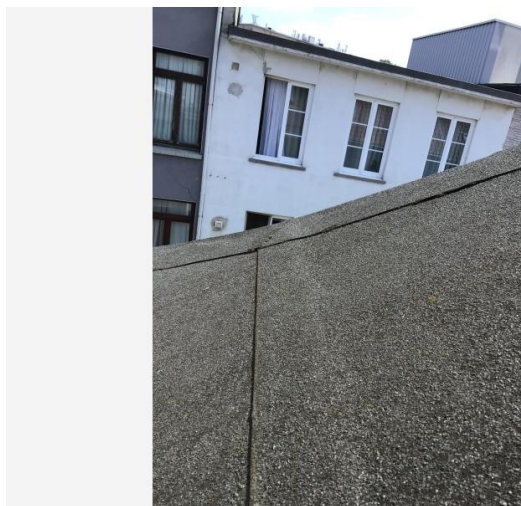
## Fiche 4: Dak roofing

Geen asbest

| # | Type | Referentie | Resultaat |
|---|---|---|---|
| 4.1 | Puntmonster | MM04 | Geen asbest |

| Opmerking | <p>De hoeveelheid is een inschatting.</p> <p>Het dak is deels onderzocht vanuit het dakvenster op de 2de verdieping.</p> <p>Voor het deel dat niet onderzocht is geldt een hoogtebeperking.</p> |

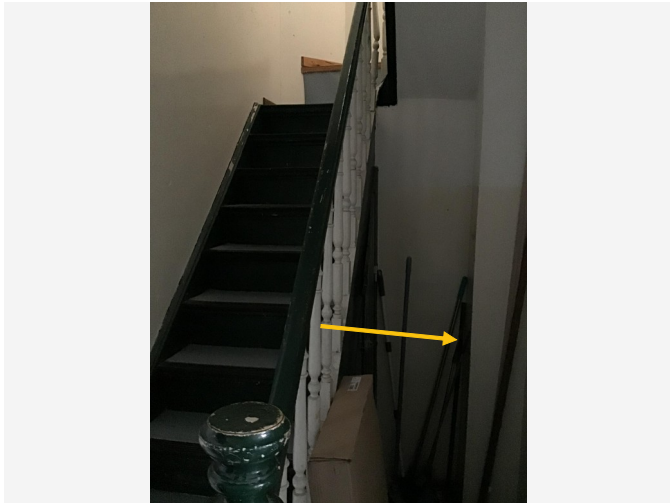
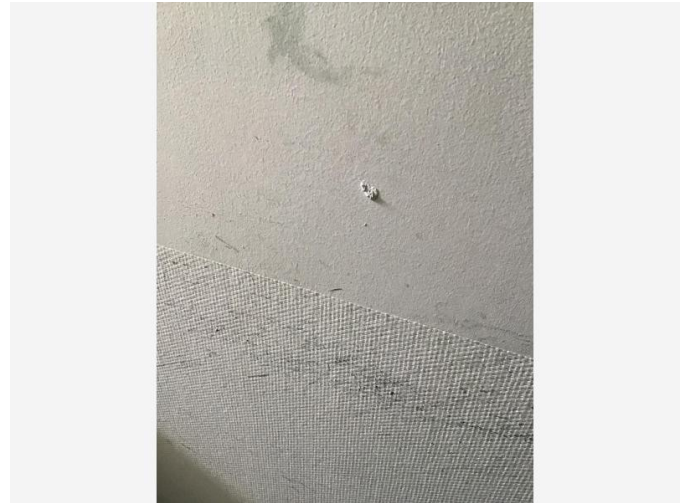
Geen asbest

| # | Type | Referentie | Resultaat |
|---|---|---|---|
| 5.1 | Mengmonster | MM01 | Geen asbest |

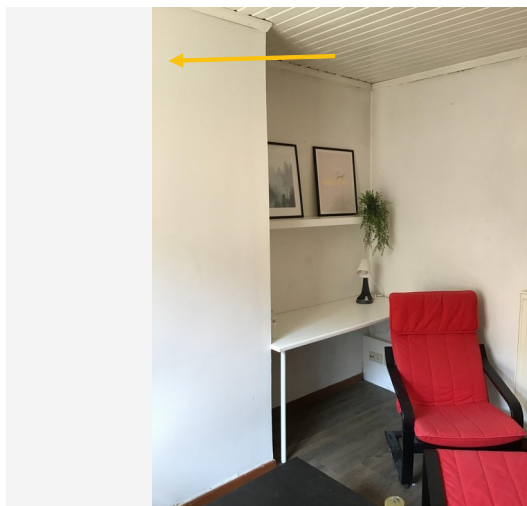
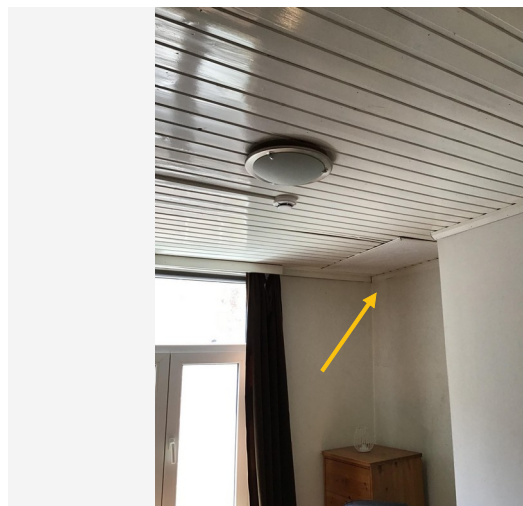
## Fiche 6: Pleisterwerk leefruimte 1ste verdieping

Geen asbest

| # | Type | Referentie | Resultaat |
|---|---|---|---|
| 6.1 | Mengmonster | MM02 | Geen asbest |

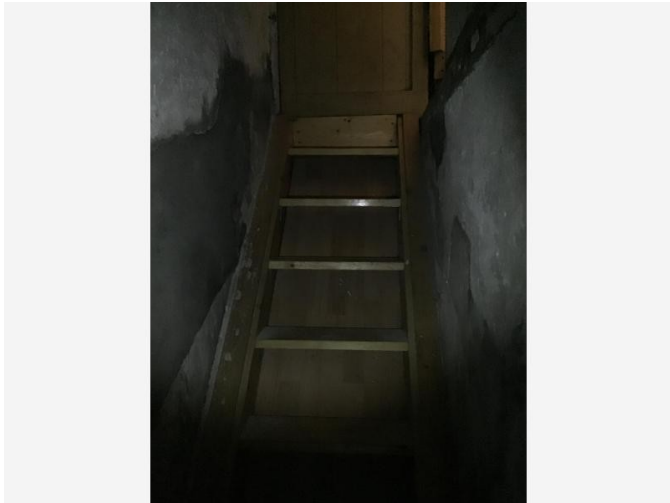
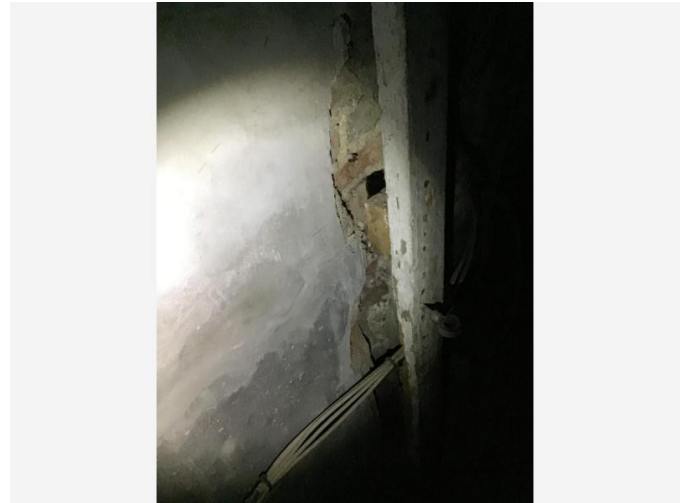
## Fiche 7: Kelder cementering

Geen asbest

| # | Type | Referentie | Resultaat |
|---|---|---|---|
| 7.1 | Mengmonster | MM03 | Geen asbest |

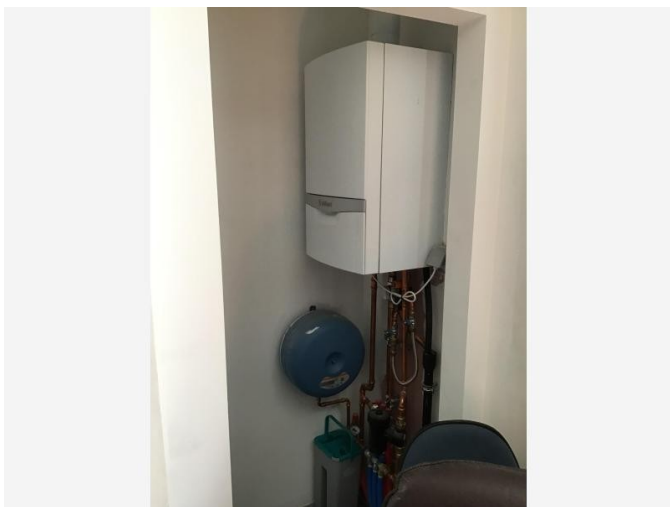
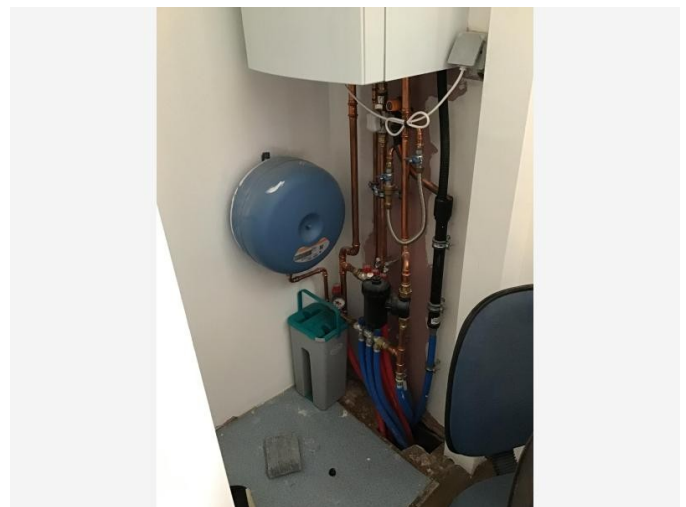
### Fiche 8: CV

| Beschrijving | Notitie | Terug te vinden op plannen |
|---|---|---|
| Fiche 8: CV | Recente CV en toebehoren | - |

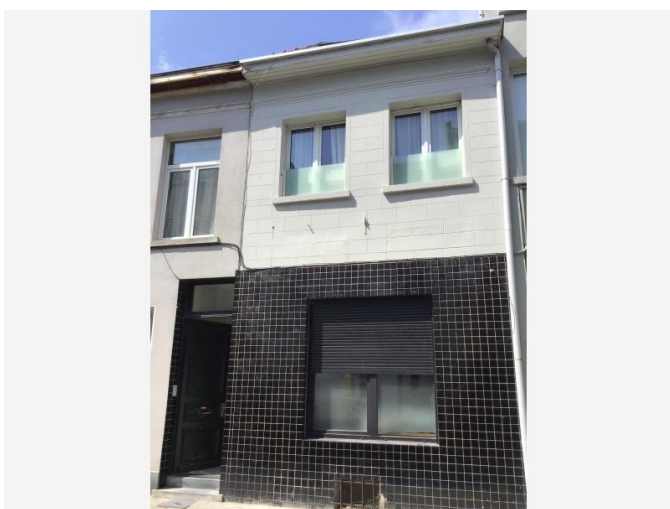
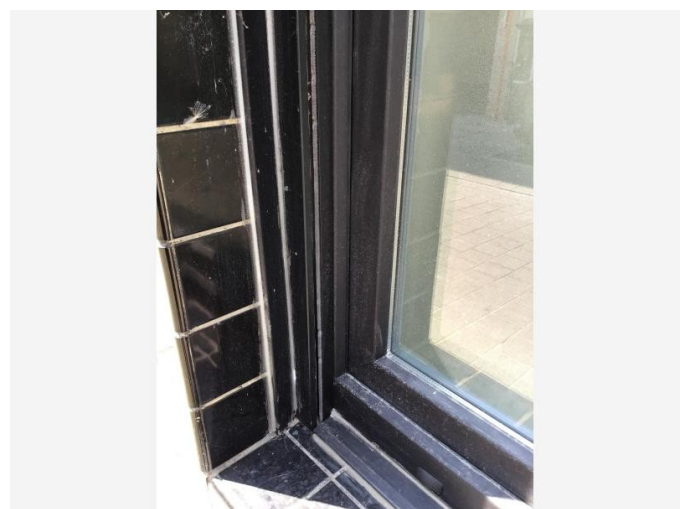
### Fiche 9: Raamkit

| Beschrijving | Notitie | Terug te vinden op plannen |
|---|---|---|
| Fiche 9: Raamkit | Flexibele Raamkit | - |

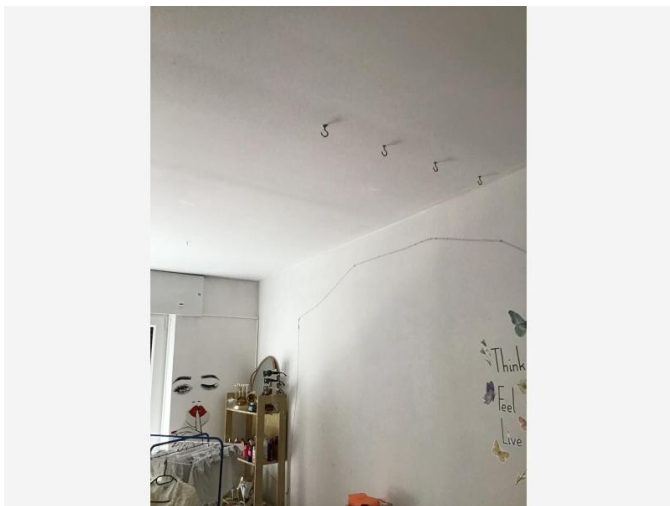
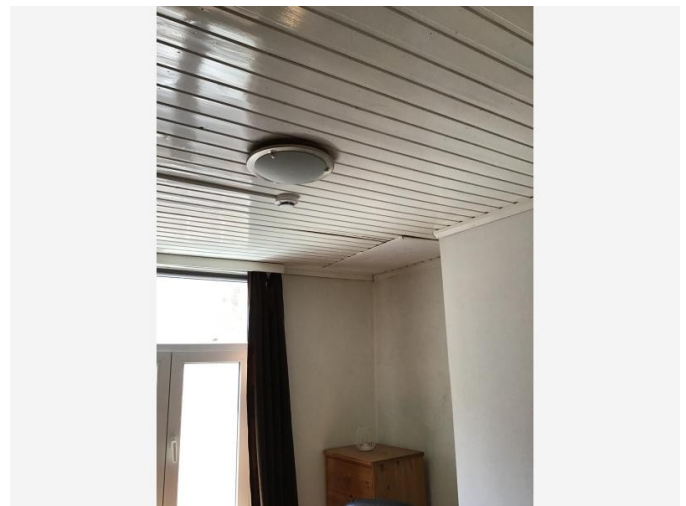
### Fiche 10: Valse wanden/verlaagde plafonds

De asbestdeskundige controleert tijdens het onderzoek altijd bepaalde ruimtes en materialen die vaak asbest bevatten. Volgende onderdelen kon de asbestdeskundige echter niet onderzoeken. Het is dus mogelijk dat hier asbesthoudende materialen aanwezig zijn.
