# Asbestinventarisatattest

Kapelstraat 99, 2570 Duffel

Attestnummer : **20260705-000284.000**

Uitgegeven op : **05.07.2026**

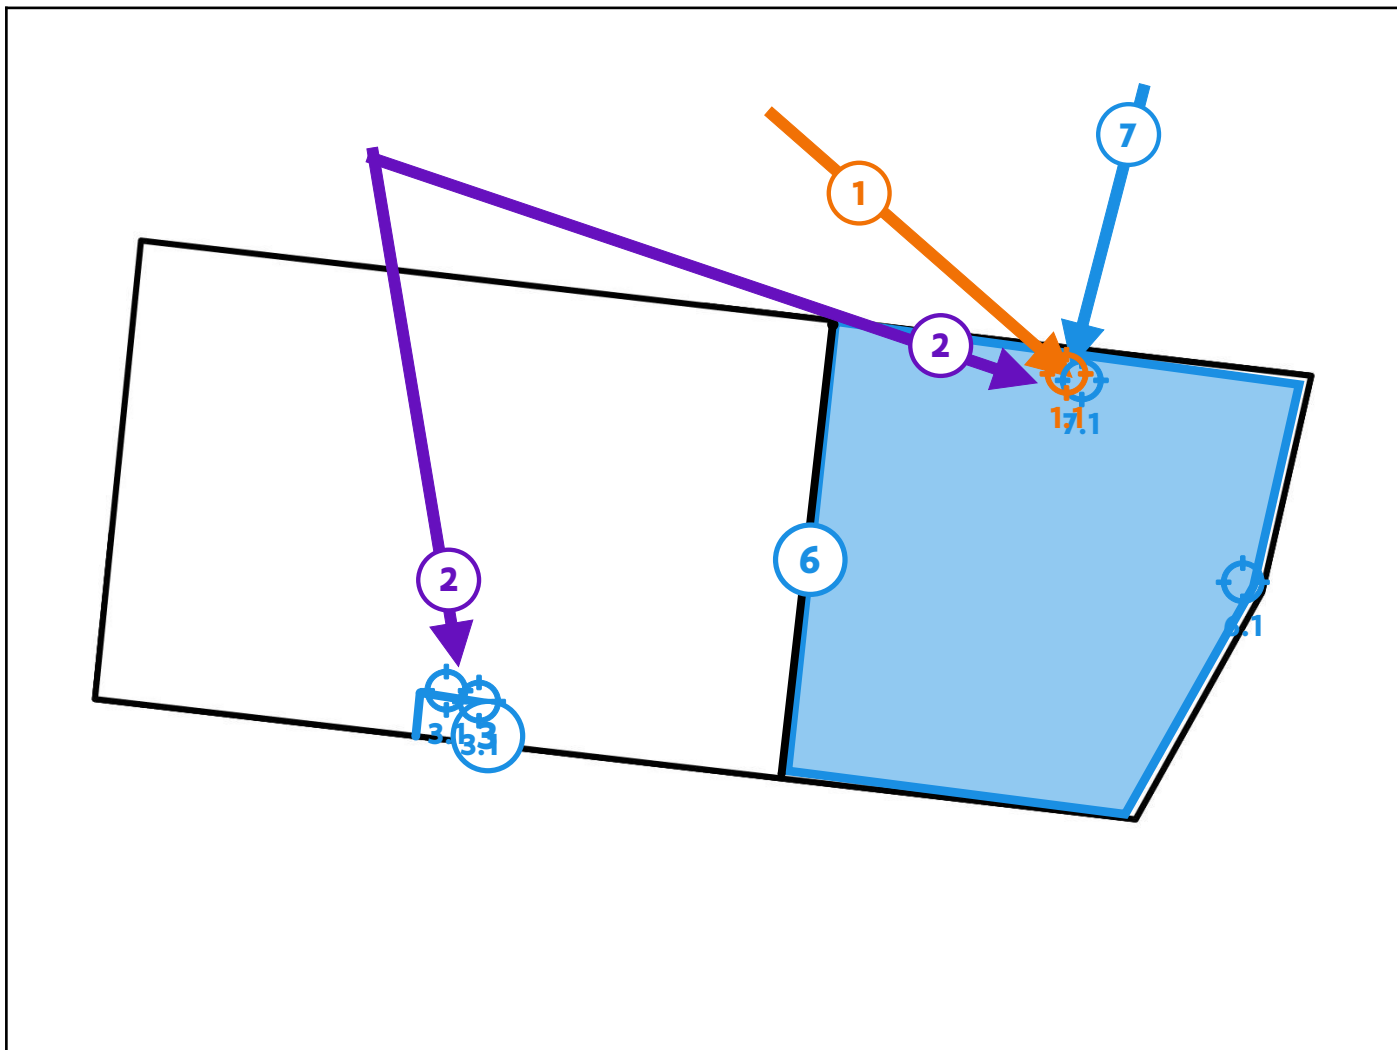
### Plan 1.3: Hoofdgebouw plan daken

| Beschrijving | Type | Actie |
|---|---|---|
| 1. Buis | Asbestmateriaal | Verwijderen |
| 2. Rookgaskanalen | Beperking | - |

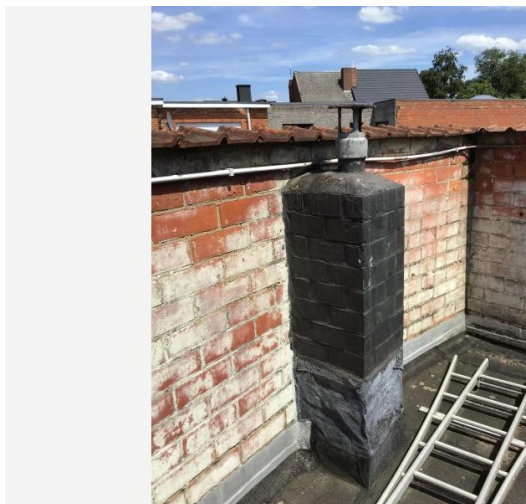
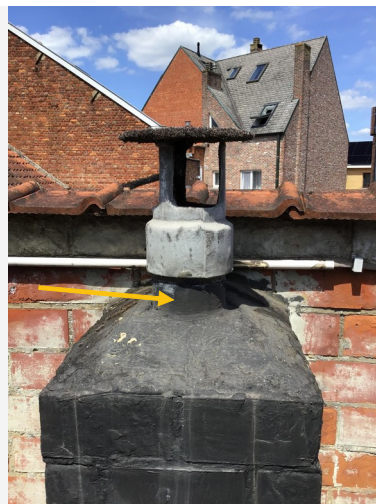
Het asbestmateriaal valt onder de mijlpaal van 2034.

| Eindbeoordeling materiaalrisico | Laag materiaalrisico en/of verlaagde kans op vezelvrijgave |

| Asbestsoort (vezeltype) | Crocidoliet aanwezig |
| Asbestconcentratie | Laag (< 50%) |
| Toestand van het materiaal | Licht beschadigd, licht verweerd. Intacte calciumsilicaatplaat of materiaal met categorie 3-gebondenheid |

| # | Type | Referentie | Resultaat |
|---|---|---|---|
| 1.1 | Puntmonster | MM06 | Crocidoliet, Chrysotiel |

| Asbestmateriaal | Rookgaskanaal |

Verwijderen

- Zorg voor een veilig beheer. Vermijd het beschadigen van het asbestmateriaal. Controleer de toestand jaarlijks op wijzigingen.

- Eenvoudige handelingen: mag via doe-het-zelf of door werknemer(s) met opleidingsattest eenvoudige handelingen  
We raden aan om de asbesttoepassing te laten verwijderen door een firma met een opleidingsattest eenvoudige handelingen.

De verwijdering van het materiaal moet met de nodige zorg en veiligheidsvoorzieningen gebeuren.

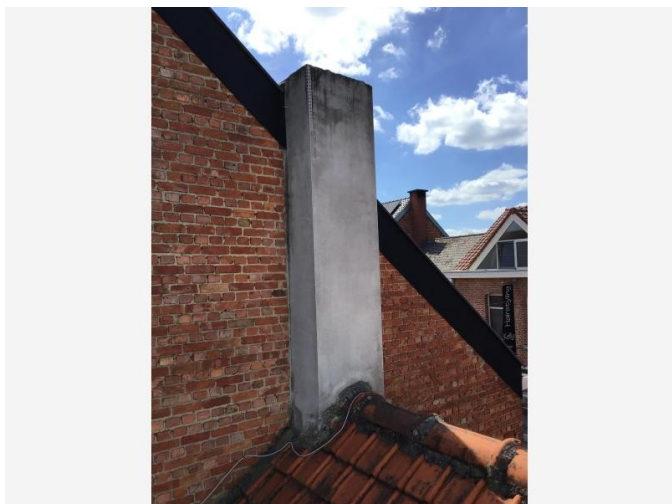
Situeringfoto

**Reden:** Het onderzoek kan niet uitgevoerd worden binnen de bepalingen van de Welzijnswet

**Uitleg van de asbestdeskundige:** De binnenkant van de schoorstenen zijn niet inspecteerbaar. In de periode dat deze woning werd gebouwd, werd mogelijks een asbesthoudend rookgaskanaal of een asbesthoudende beplating gebruikt aan de binnenzijde, asbesthoudende mastieken en bitumen aan de buitenzijde.

Indien bij werken asbestverdachte toepassingen inspecteerbaar zijn, dienen ze alsnog onderzocht te worden door een asbestdeskundige.

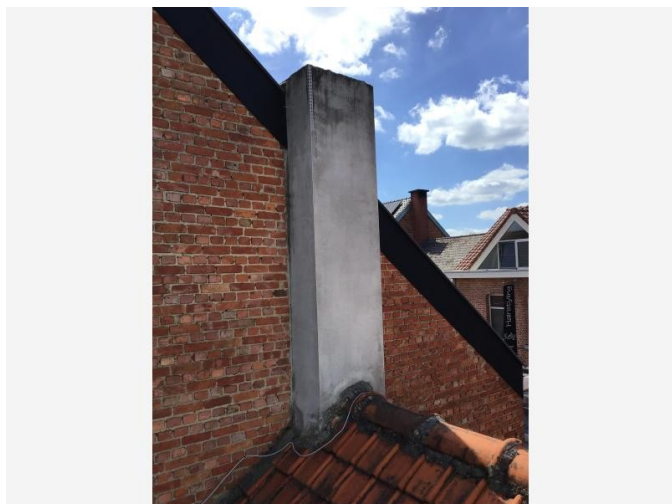
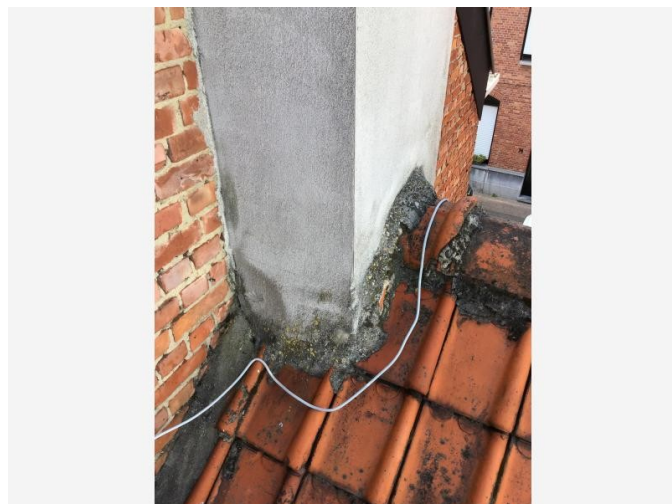
## Fiche 3: Schoorsteen cement

Geen asbest

| # | Type | Referentie | Resultaat |
|---|---|---|---|
| 3.1 | Mengmonster | MM05 | Geen asbest |

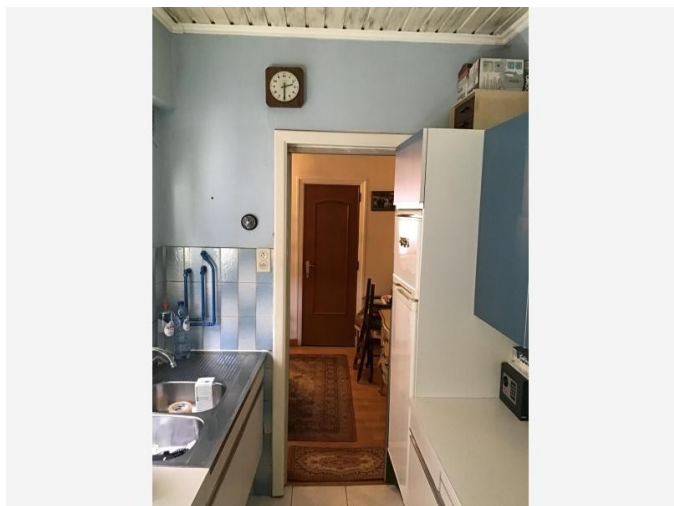
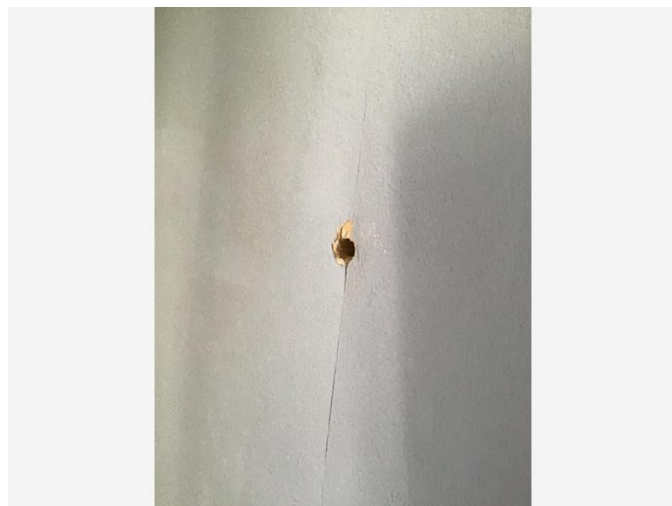
## Fiche 4: Pleisterwerk muren

Geen asbest

| # | Type | Referentie | Resultaat |
|---|---|---|---|
| 4.1 | Mengmonster | MM01 | Geen asbest |

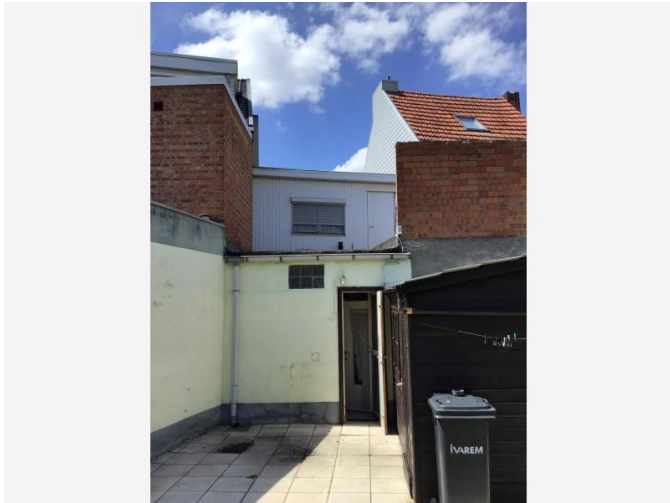
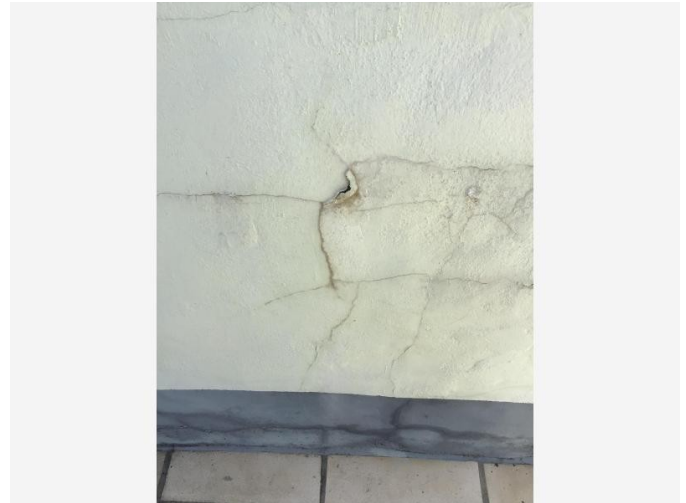
## Fiche 5: Cementering koer

Geen asbest

| # | Type | Referentie | Resultaat |
|---|---|---|---|
| 5.1 | Mengmonster | MM02 | Geen asbest |

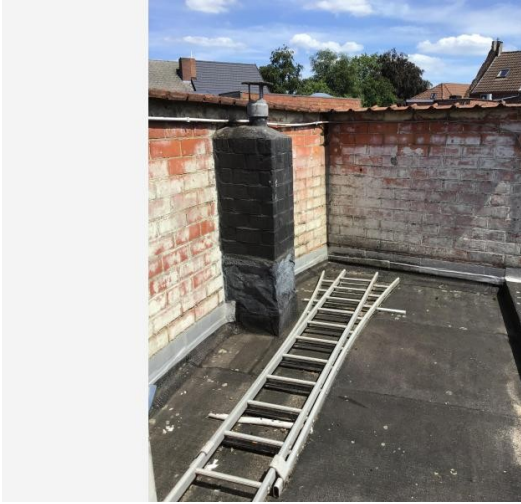
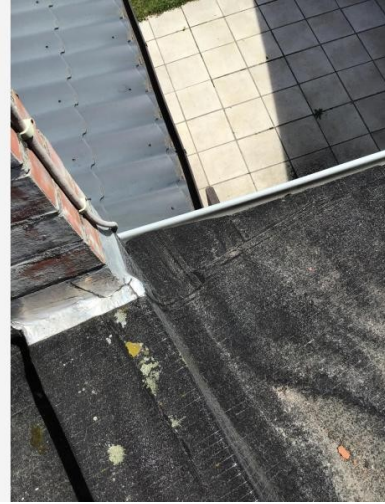
## Fiche 6: Plat dak roofing

Geen asbest

| # | Type | Referentie | Resultaat |
|---|---|---|---|
| 6.1 | Puntmonster | MM03 | Geen asbest |

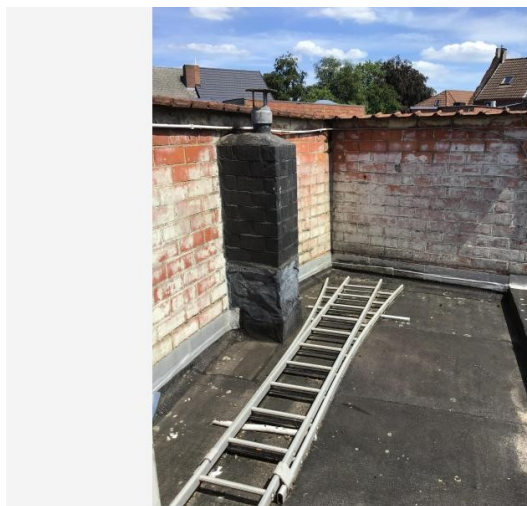
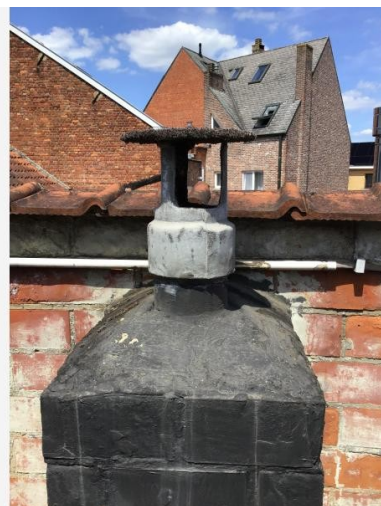
## Fiche 7: Schouwwhoed

Geen asbest

| # | Type | Referentie | Resultaat |
|---|---|---|---|
| 7.1 | Puntmonster | MM04 | Geen asbest |
