Asbestinventarisatetest

Blauwesteenstraat 1, 2800 Mechelen

Attestnummer : 20250818-000180.000

Uitgegeven op : 18.08.2025

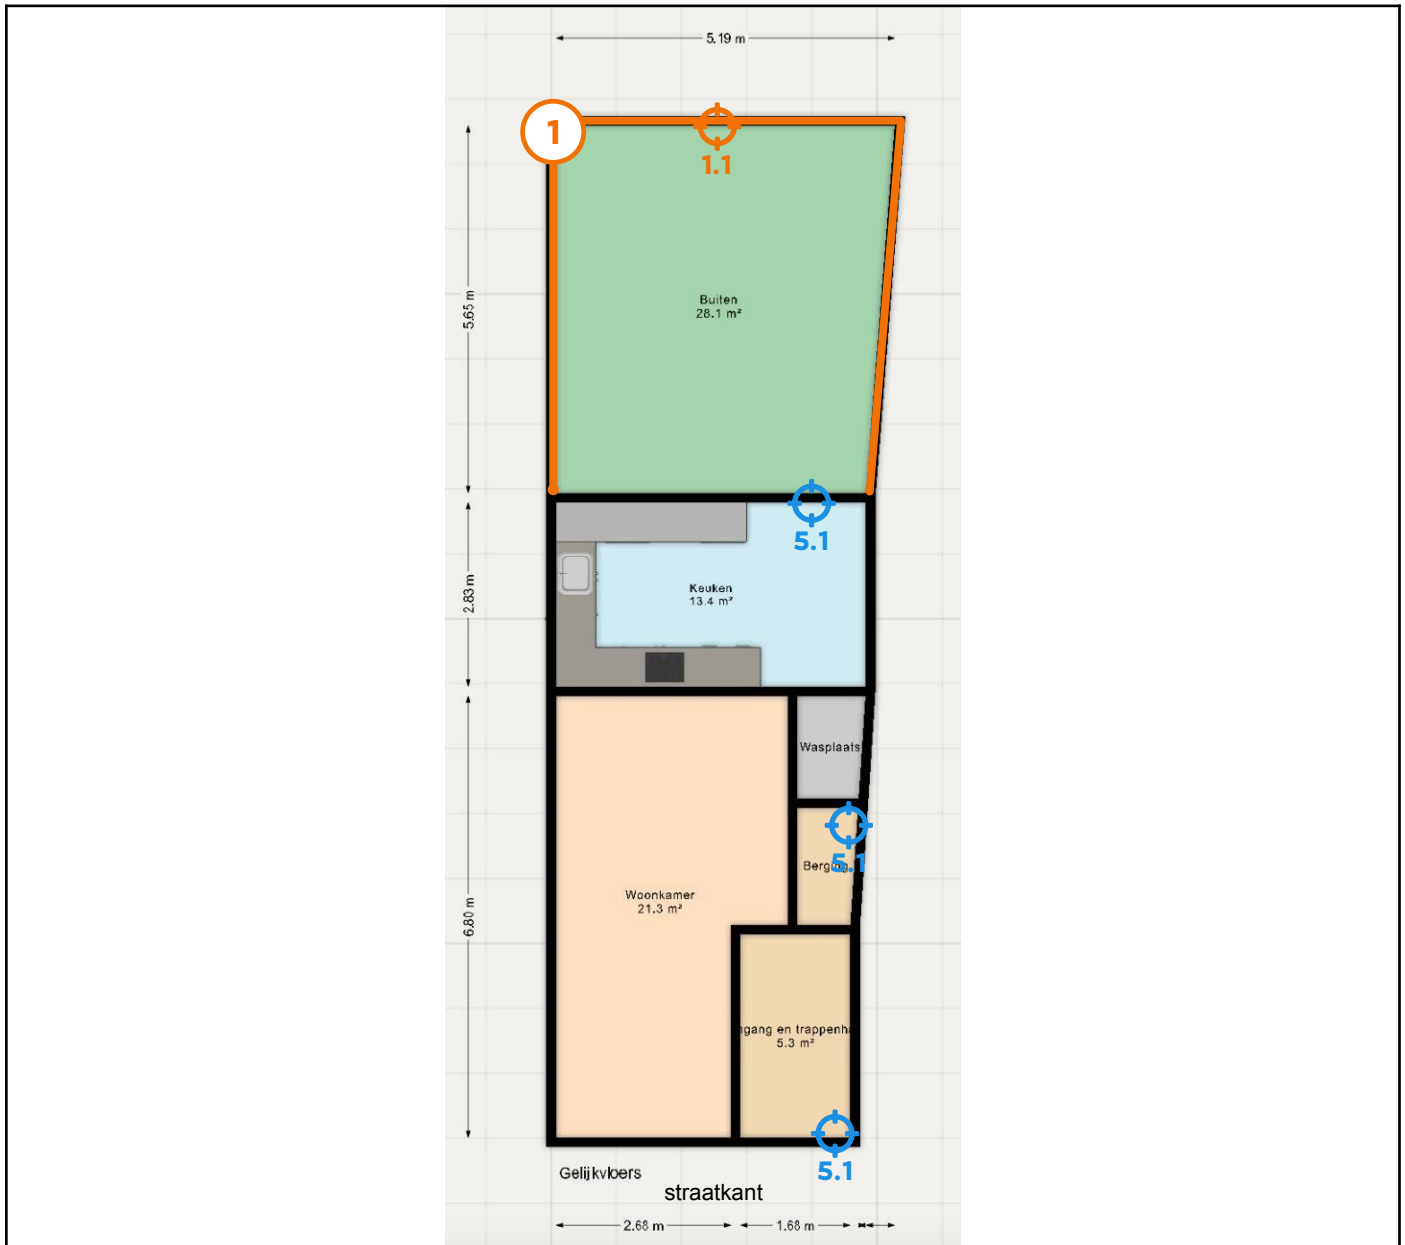
Plan 1.1: Gelijkvloers

Beschrijving	Type	Actie
1. Gevelleien	Asbestmateriaal	Verwijderen
1.1 Code: M02	Puntmonster	-
5. Pleisterwerk muren	Geen asbest	-
5.1 Code: M01	Mengmonster	-

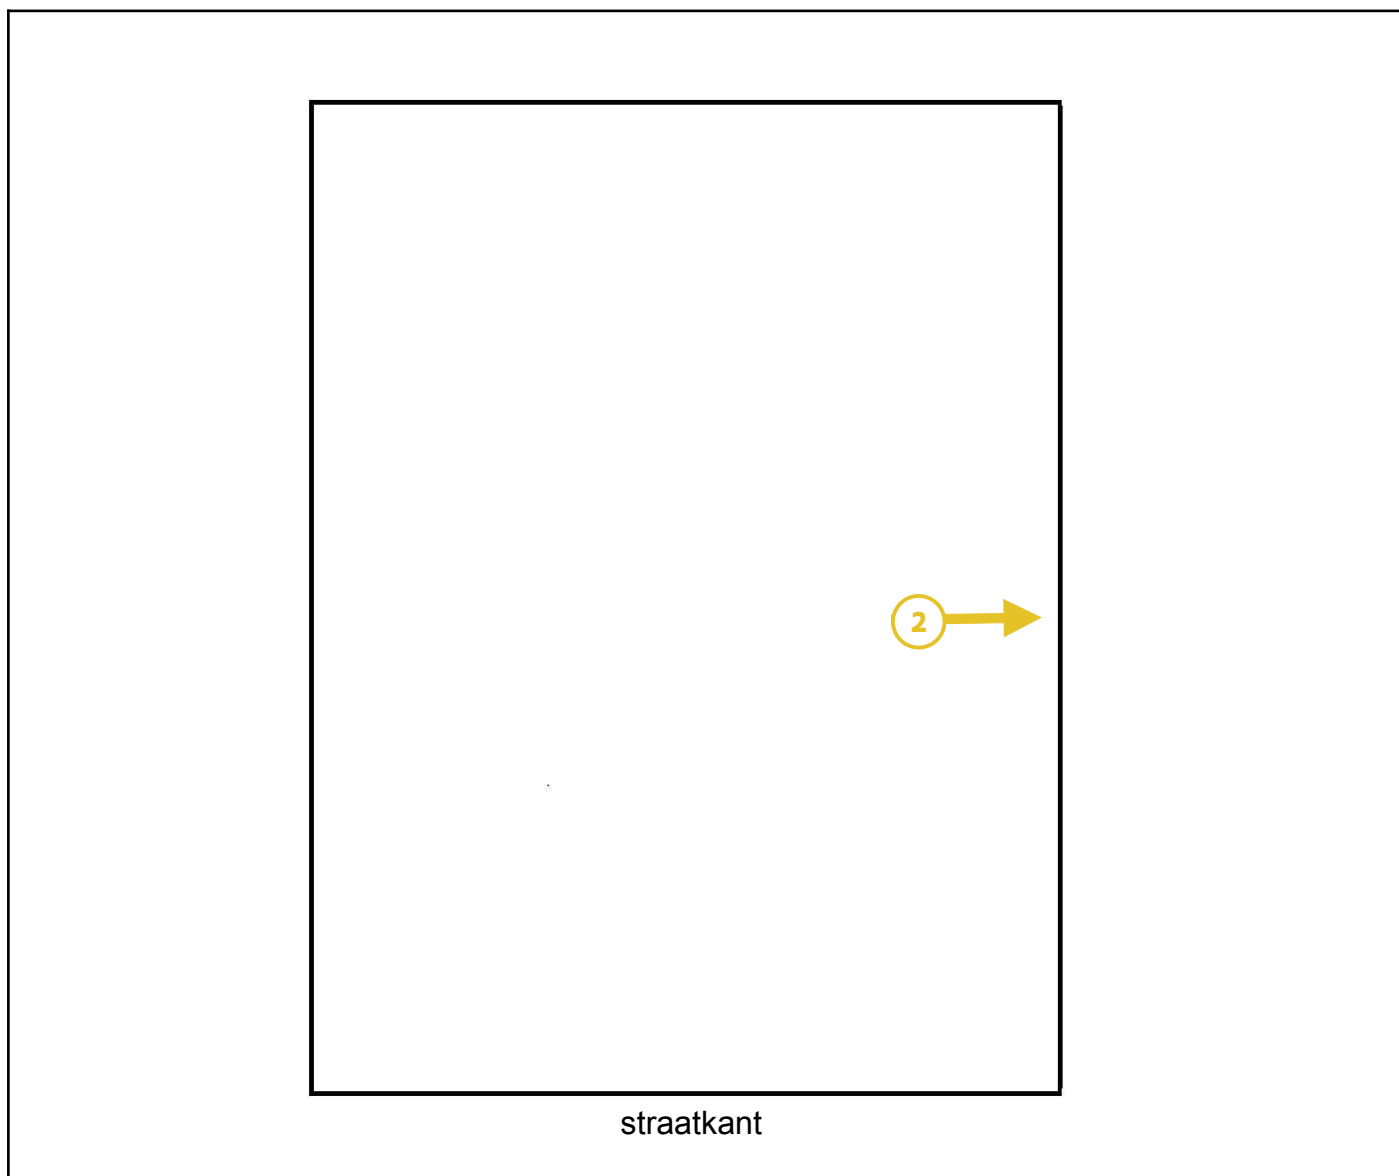
Plan 2.1: Garage

Beschrijving	Type	Actie
2. Bakeliet schakelmateriaal	Asbestmateriaal	Zorgvuldig beheren

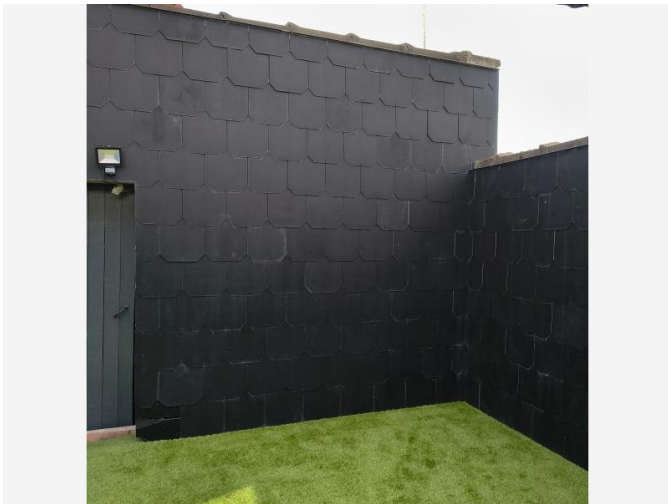
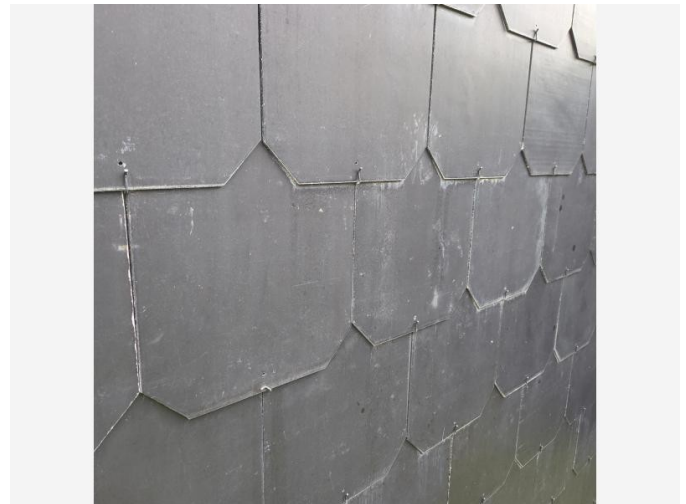
Het asbestmateriaal valt onder de mijlpaal van 2034.

Verwijderen

Eindbeoordeling materiaalrisico	Laag materiaalrisico en/of verlaagde kans op vezelvrijgave
---------------------------------	--

Gebondenheid	Categorie 1: hechtgebonden in oorsprong
Asbestsoort (vezeltype)	Alleen chrysotiel
Asbestconcentratie	Laag (< 50%)
Afschermingsgraad van het gehele materiaal	Geheel of deels vrij aan de buitenlucht
Toestand van het materiaal	Licht beschadigd, licht verweerd. Intact calciumsilicaatmateriaal of categorie III 'gebondenheid'

#	Type	Referentie	Resultaat
1.1	Puntmonster	M02	Chrysotiel

Beschrijving	Gevelleien
Omgeving	Buiten
Primaire drager	Wand vrijstaand (scheidingsmuur, ...)
Asbestmateriaal	Dak- en gevelbekleding - Lei, shingle
Bindmiddel van asbestmateriaal	Cement
Gebondenheid op basis van bindmiddel	Hecht
Hoeveelheid (oppervlakte - aantal)	<ul style="list-style-type: none">• 40,00 m² - 1 stuk
Totale oppervlakte	40,00 m ²
Eenvoudig bereikbaar	Ja
Bevestigingswijze	<ul style="list-style-type: none">• Genageld, geniet
Identificatiemethode	Vaststelling met monstername
Destructieve handeling voor identificatie	Nee

- Verwijder dit asbestmateriaal zo snel mogelijk. Volg de toestand goed op.

- Eenvoudige handelingen: mag via doe-het-zelf of door werknemer(s) met opleidingsattest eenvoudige handelingen
Het is aangewezen om deze asbesttoepassing te laten verwijderen door een erkend asbestverwijderaar. Indien u zelf gaat verwijderen, zorg er dan voor dat het materiaal niet beschadigd geraakt en maak gebruik van de nodige veiligheidsvoorzieningen (o.a. wegwerpovertal, FFP3 masker). Informeer u onderaan dit attest in de rubriek "Asbest beheren en verwijderen"

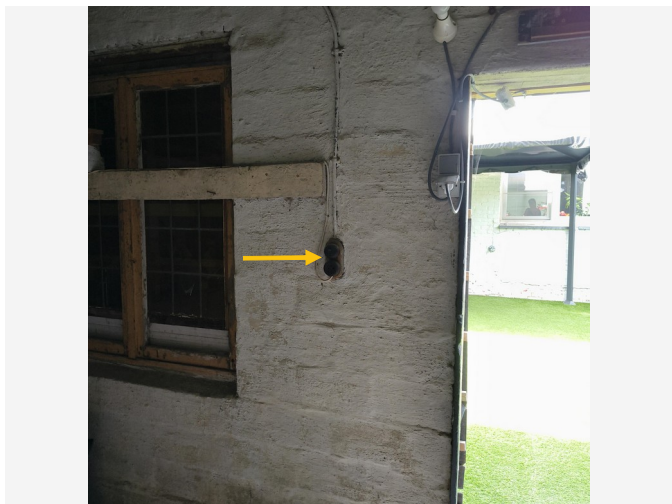
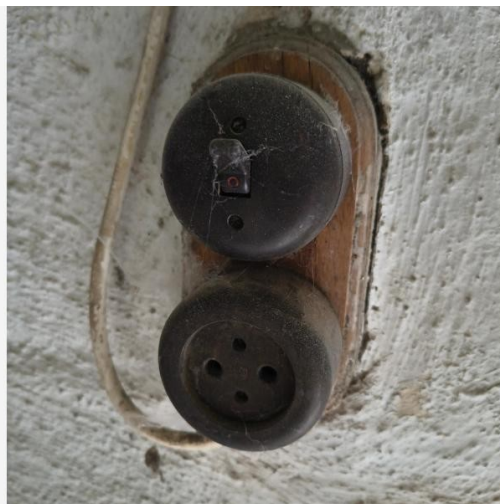
Het asbestmateriaal valt onder de mijlpaal van 2040.

Zorgvuldig beheren

Eindbeoordeling materiaalrisico	Laag materiaalrisico en/of verlaagde kans op vezelvrijgave
---------------------------------	--

Gebondenheid	Categorie 1: hechtgebonden in oorsprong
Asbestsoort (vezeltype)	Crocidoliet aanwezig
Asbestconcentratie	Laag (< 50%)
Afschermingsgraad van het gehele materiaal	Geheel of deels (ook) vrij aan de binnenlucht
Toestand van het materiaal	Onbeschadigd, niet verweerd

Beschrijving	Bakeliet schakelmateriaal
Omgeving	Binnen
Primaire drager	Communicatie en elektrische infrastructuur en uitrusting
Asbestmateriaal	Plaat, paneel, tablet - Type Bakeliet
Bindmiddel van asbestmateriaal	Kunststof of -hars
Gebondenheid op basis van bindmiddel	Hecht
Hoeveelheid (oppervlakte - dikte - aantal)	<ul style="list-style-type: none">• 0,01 m² - 1,00 cm - 1 stuk
Totaal volume	< 0,001 m ³
Eenvoudig bereikbaar	Ja
Bevestigingswijze	<ul style="list-style-type: none">• Geschroefd
Identificatiemethode	Vaststelling zonder monstername
Destructieve handeling voor identificatie	Nee

- Zorg voor een veilig beheer. Vermijd het beschadigen van het asbestmateriaal. Controleer de toestand jaarlijks op wijzigingen.
- Voer bijkomende staalname(s) uit.

- Eenvoudige handelingen: mag via doe-het-zelf of door werknemer(s) met opleidingsattest eenvoudige handelingen
U mag deze asbestverdachte toepassing zelf verwijderen zonder het materiaal te beschadigen. Maak gebruik van de nodige veiligheidsvoorzieningen (o.a. wegwerpoverall, FFP3 masker). Informeer u onderaan dit attest in de rubriek "Asbest beheren en verwijderen"

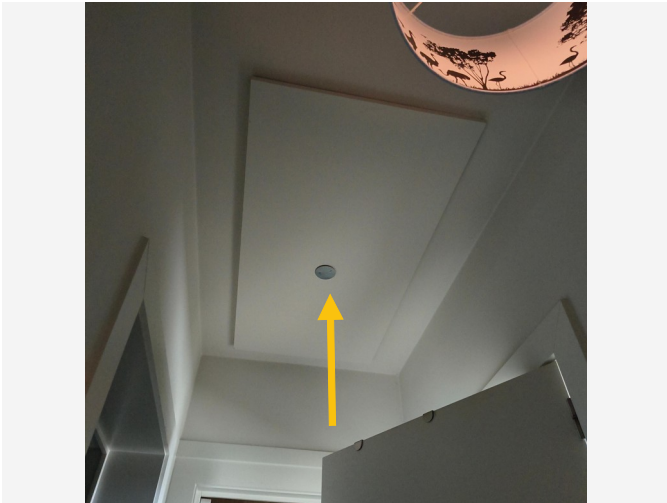
Situeringfoto

Tijdelijke beperking

Reden: Slotvaste toegangspoort, -deur of -luik

Uitleg van de asbestdeskundige: De zolder is niet toegankelijk en het onderdak is niet inspecteerbaar.

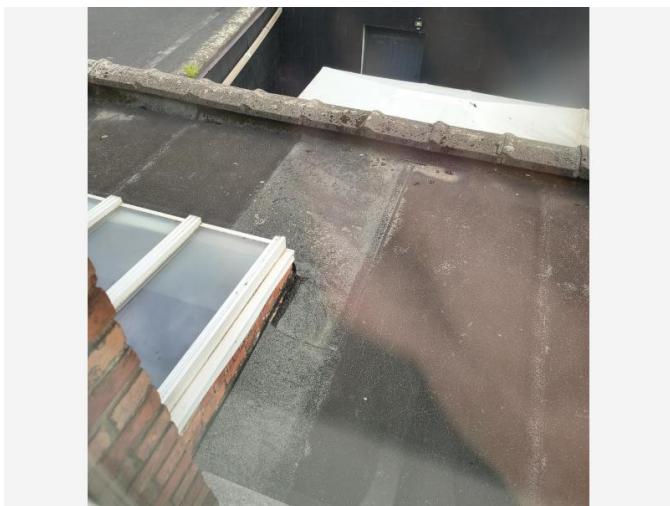
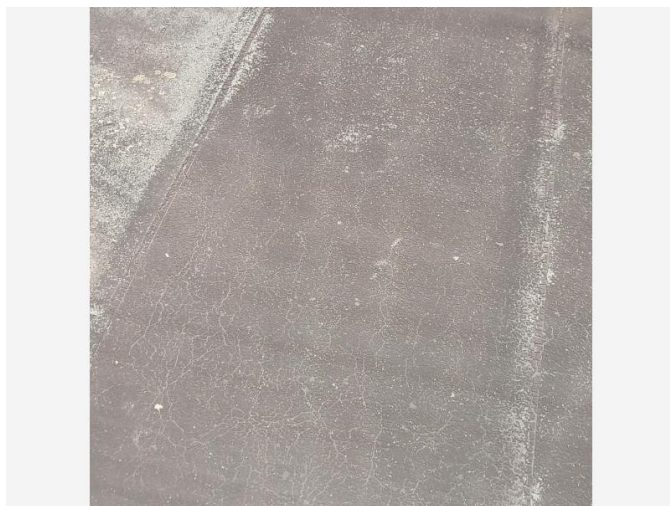
Fiche 4: Roofing

Geen asbest

#	Type	Referentie	Resultaat
4.1	Puntmonster	M03	Geen asbest

Beschrijving	Roofing
Omgeving	Buiten
Primaire drager	Plat dak
Bindmiddel van materiaal	Bitumen (roofing, teer, asfalt)
Gebondenheid op basis van bindmiddel	Hecht
Hoeveelheid (oppervlakte - aantal)	• 12,00 m ² - 1 stuk
Totale oppervlakte	12,00 m ²
Identificatiemethode	Vaststelling met monsternamen
Destructieve handeling voor identificatie	Nee

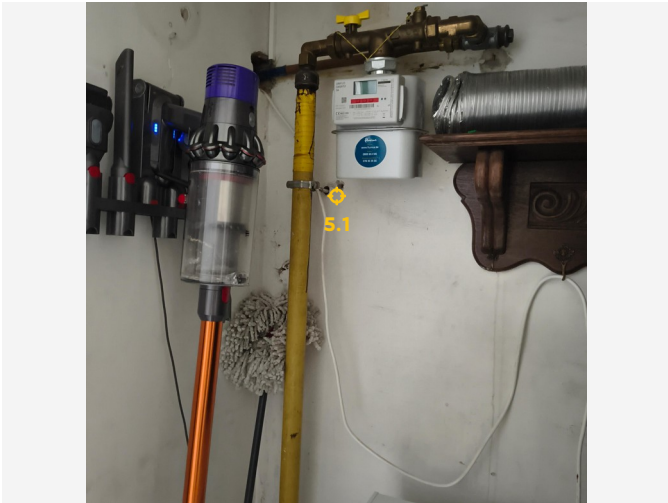
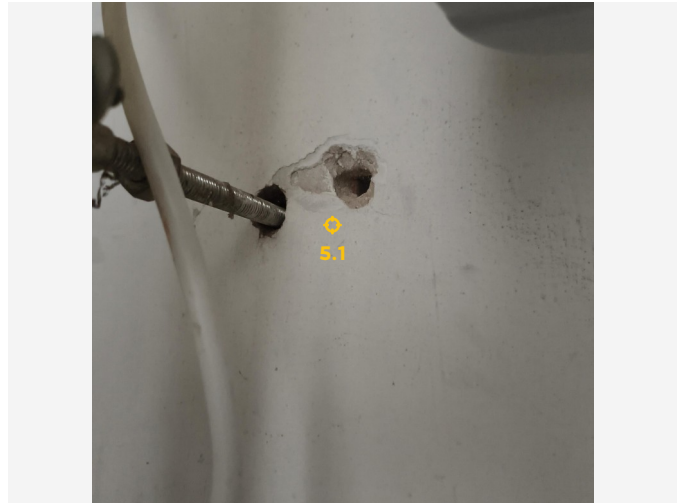
Geen asbest

#	Type	Referentie	Resultaat
5.1	Mengmonster	M01	Geen asbest

Beschrijving	Pleisterwerk muren
Omgeving	Binnen
Primaire drager	Binnenwand
Bindmiddel van materiaal	Gips - kalk
Gebondenheid op basis van bindmiddel	Niet-hechtgebonden
Hoeveelheid (oppervlakte - dikte - aantal)	• 150,00 m ² - 1,00 cm - 1 stuk
Totaal volume	1,50 m ³
Identificatiemethode	Vaststelling met monsternamen
Destructieve handeling voor identificatie	Nee
Opmerking	Badkamer: betegeld Alle plafonds zijn verlaagd
