# Asbestinventarisatetest

Ganzenkoor 26, 2570 Duffel

Attestnummer : **20260526-000415.000**

Uitgegeven op : **26.05.2026**

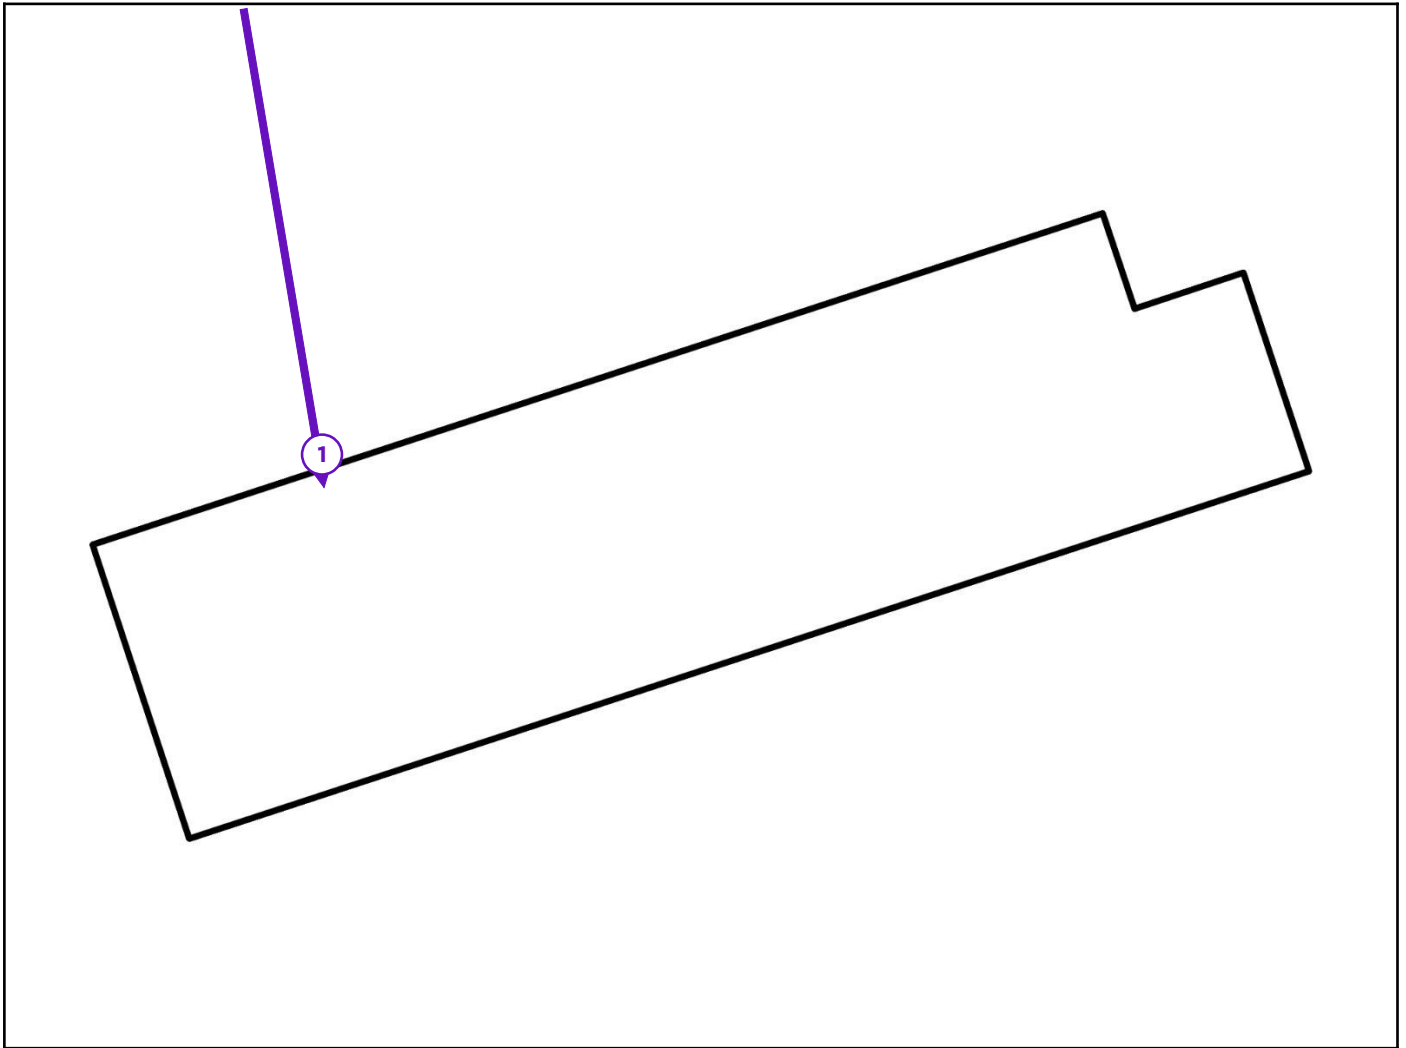
## Plan 1.5: Hoofdgebouw plan daken

| Beschrijving | Type | Actie |
|---|---|---|
| 1. Schoorsteen | Beperking | - |

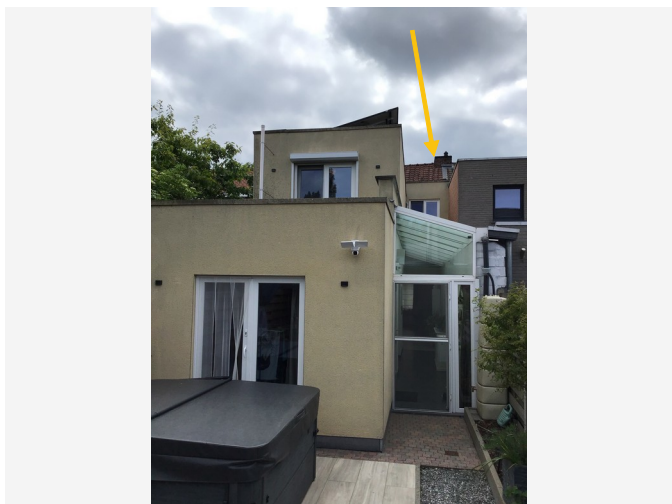
Situeringsfoto

### Tijdelijke beperking

**Reden:** Het te onderzoeken materiaal situeert zich hoger dan 3,50 m te rekenen vanaf een veilige ondergrond

**Uitleg van de asbestdeskundige:** De binnenkant en de buitenkant van de schoorsteen zijn niet inspecteerbaar. In de periode dat deze woning werd gebouwd, werd mogelijks een asbesthoudend rookgaskanaal of een asbesthoudende beplating gebruikt aan de binnenzijde, asbesthoudende mastieken en bitumen aan de buitenzijde.

Indien bij werken asbestverdachte toepassingen inspecteerbaar zijn, dienen ze alsnog onderzocht te worden door een asbestdeskundige.

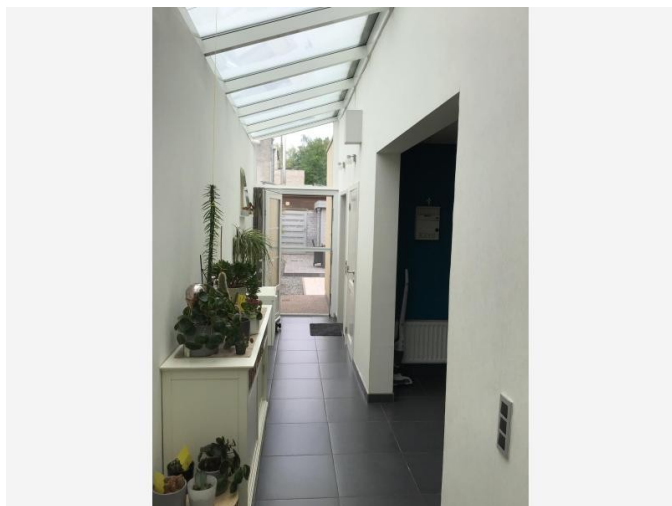
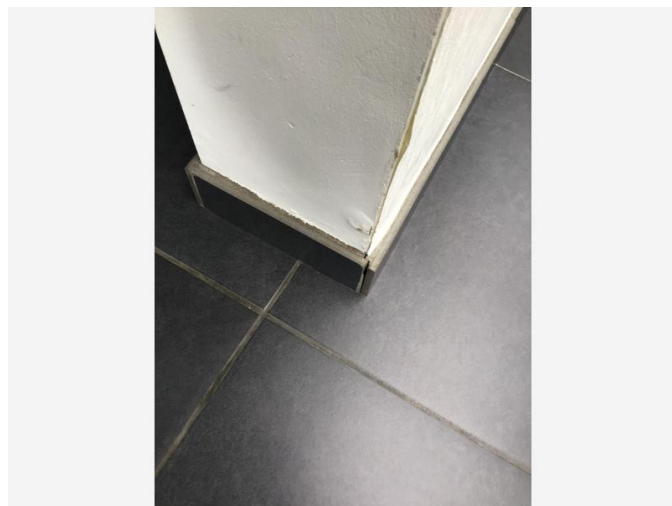
## Fiche 2: Pleisterwerk muren

Geen asbest

| # | Type | Referentie | Resultaat |
|---|---|---|---|
| 2.1 | Mengmonster | MM01 | Geen asbest |

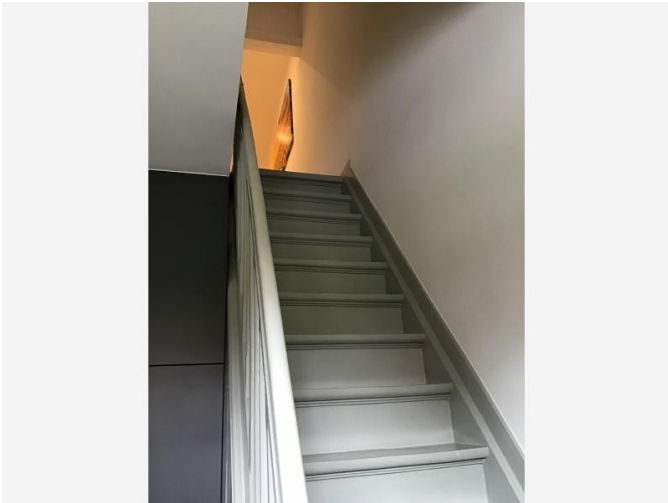
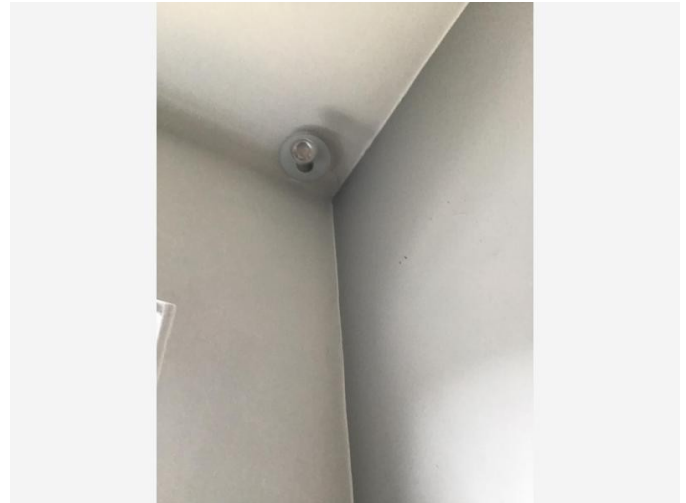
## Fiche 3: Pleisterwerk plafonds

Geen asbest

| # | Type | Referentie | Resultaat |
|---|---|---|---|
| 3.1 | Mengmonster | MM02 | Geen asbest |

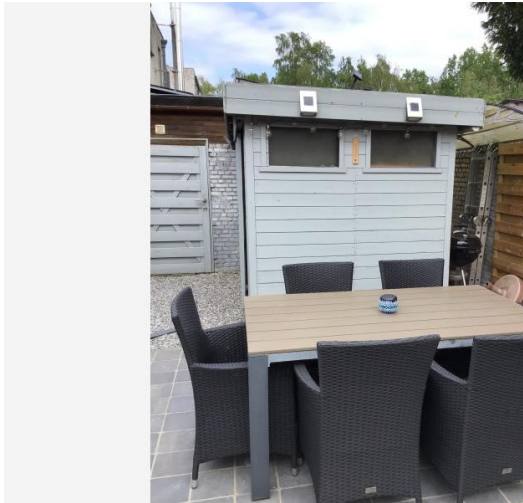
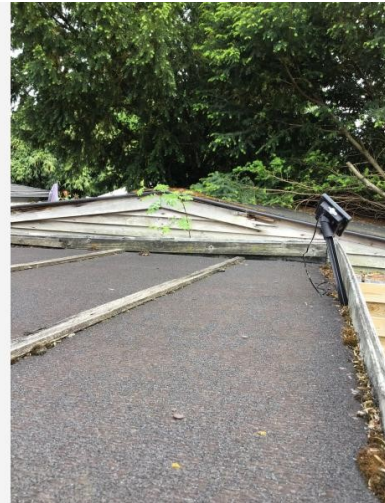
## Fiche 4: Tuinhuis roofing

Geen asbest

| # | Type | Referentie | Resultaat |
|---|---|---|---|
| 4.1 | Puntmonster | MM04 | Geen asbest |

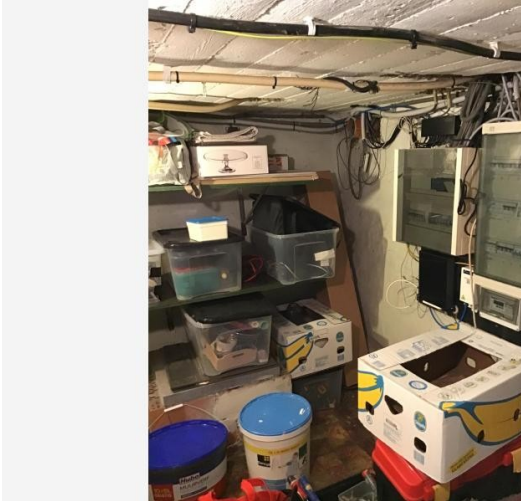
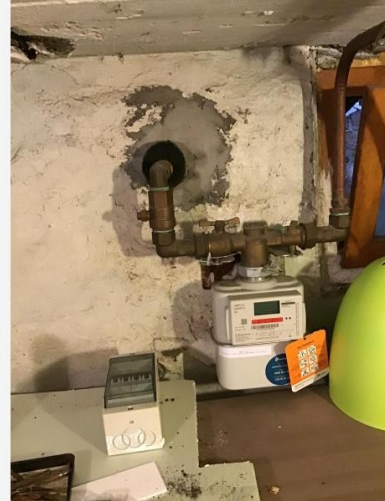
## Fiche 5: Kelder cementering

Geen asbest

| # | Type | Referentie | Resultaat |
|---|---|---|---|
| 5.1 | Mengmonster | MM03 | Geen asbest |

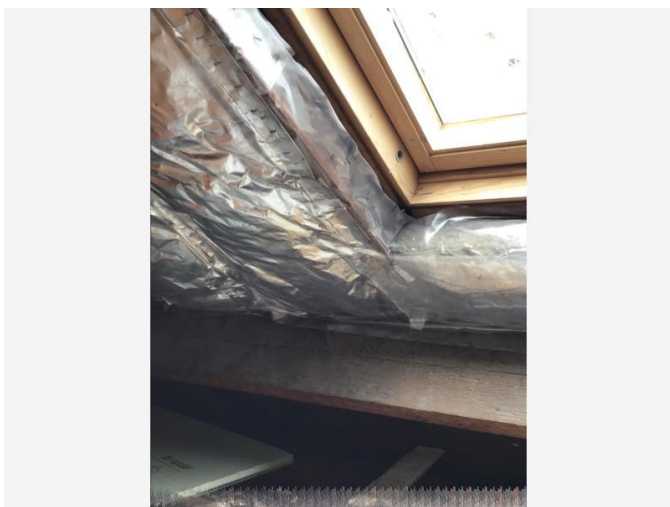
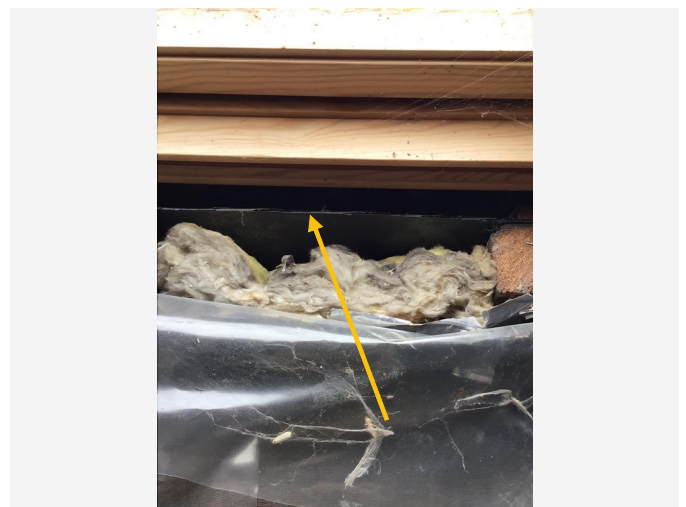
### Fiche 7: Hoofdgebouw onderdak

| Beschrijving | Notitie | Terug te vinden op plannen |
|---|---|---|
| Fiche 7: Hoofdgebouw onderdak | Plastic onderdak | - |
