# Asbestinventarisatetest

Borgersteinlei 69, 2800 Mechelen

Attestnummer : 20260112-000004.000

Uitgegeven op : 12.01.2026

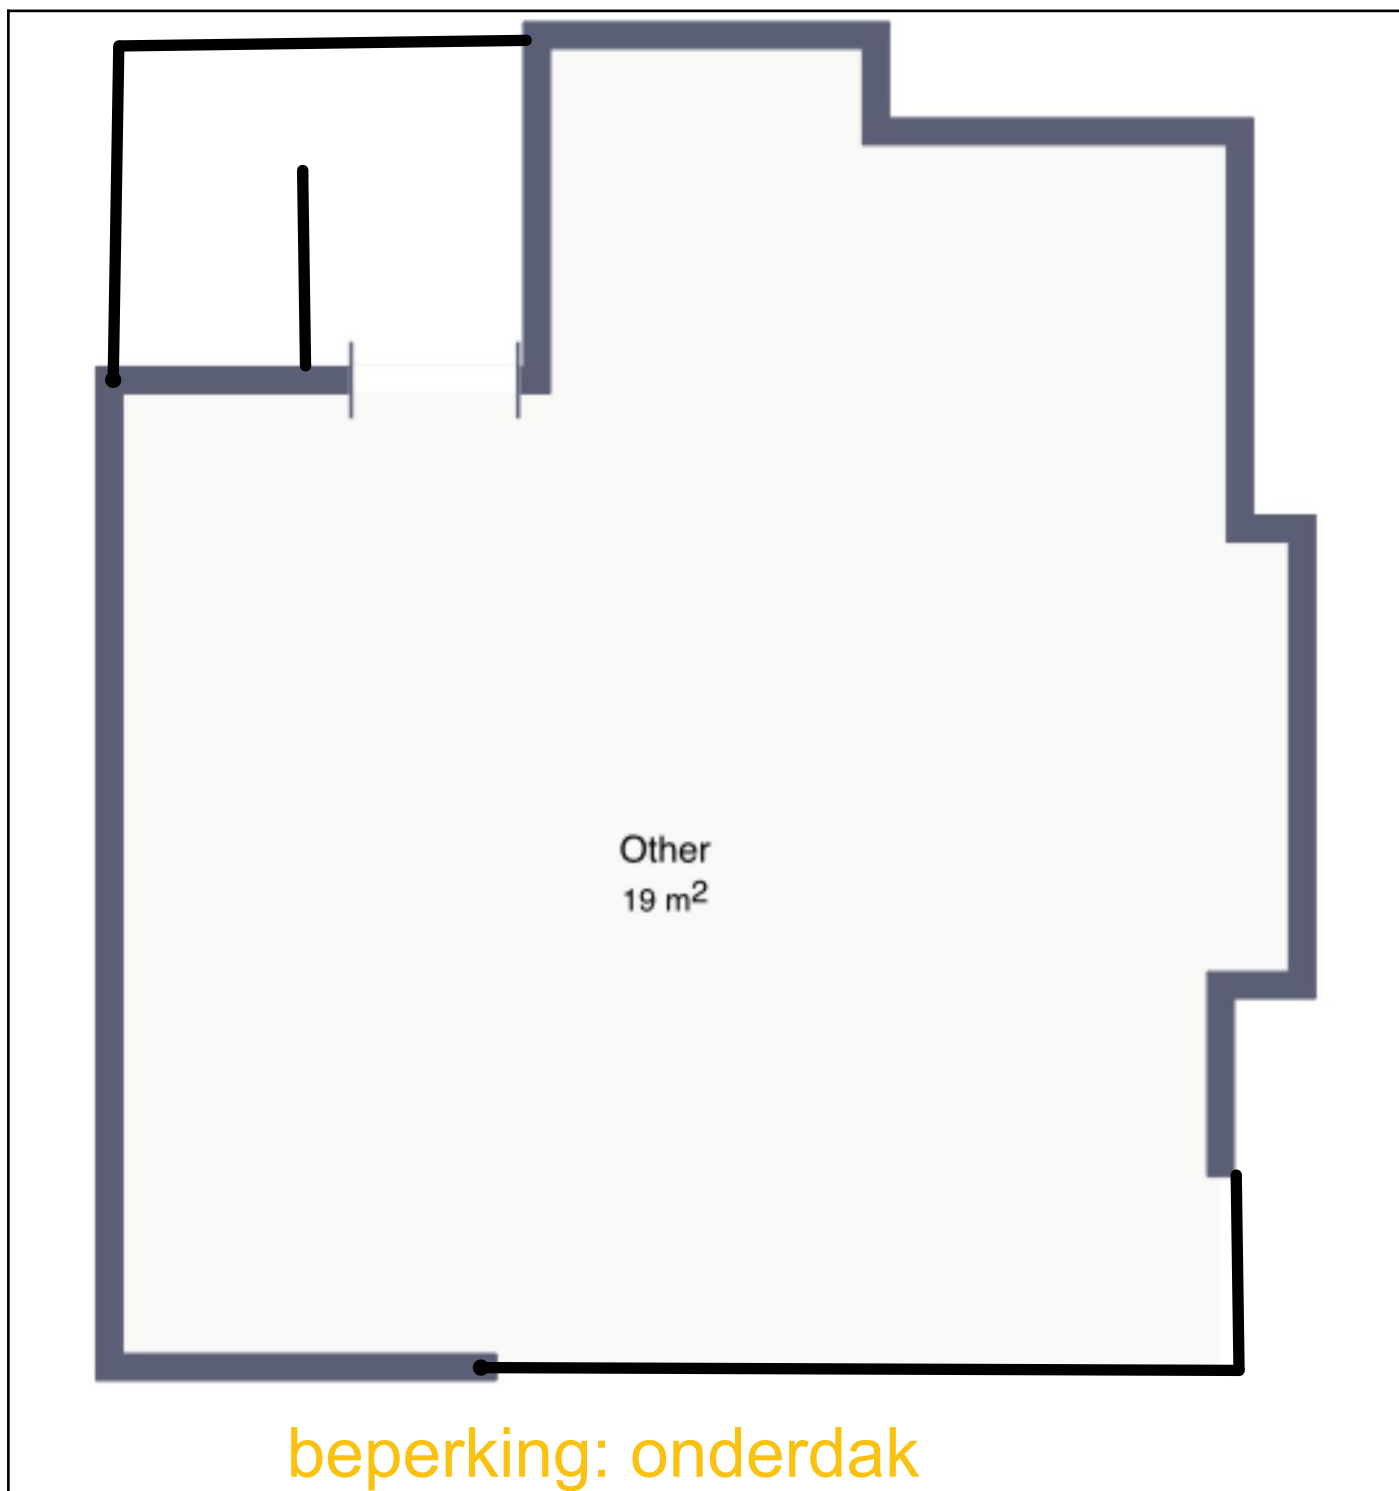
## Plan 1.4: 2de verdiep

Beschrijving	Type	Actie
3. Onderdak	Beperking	-

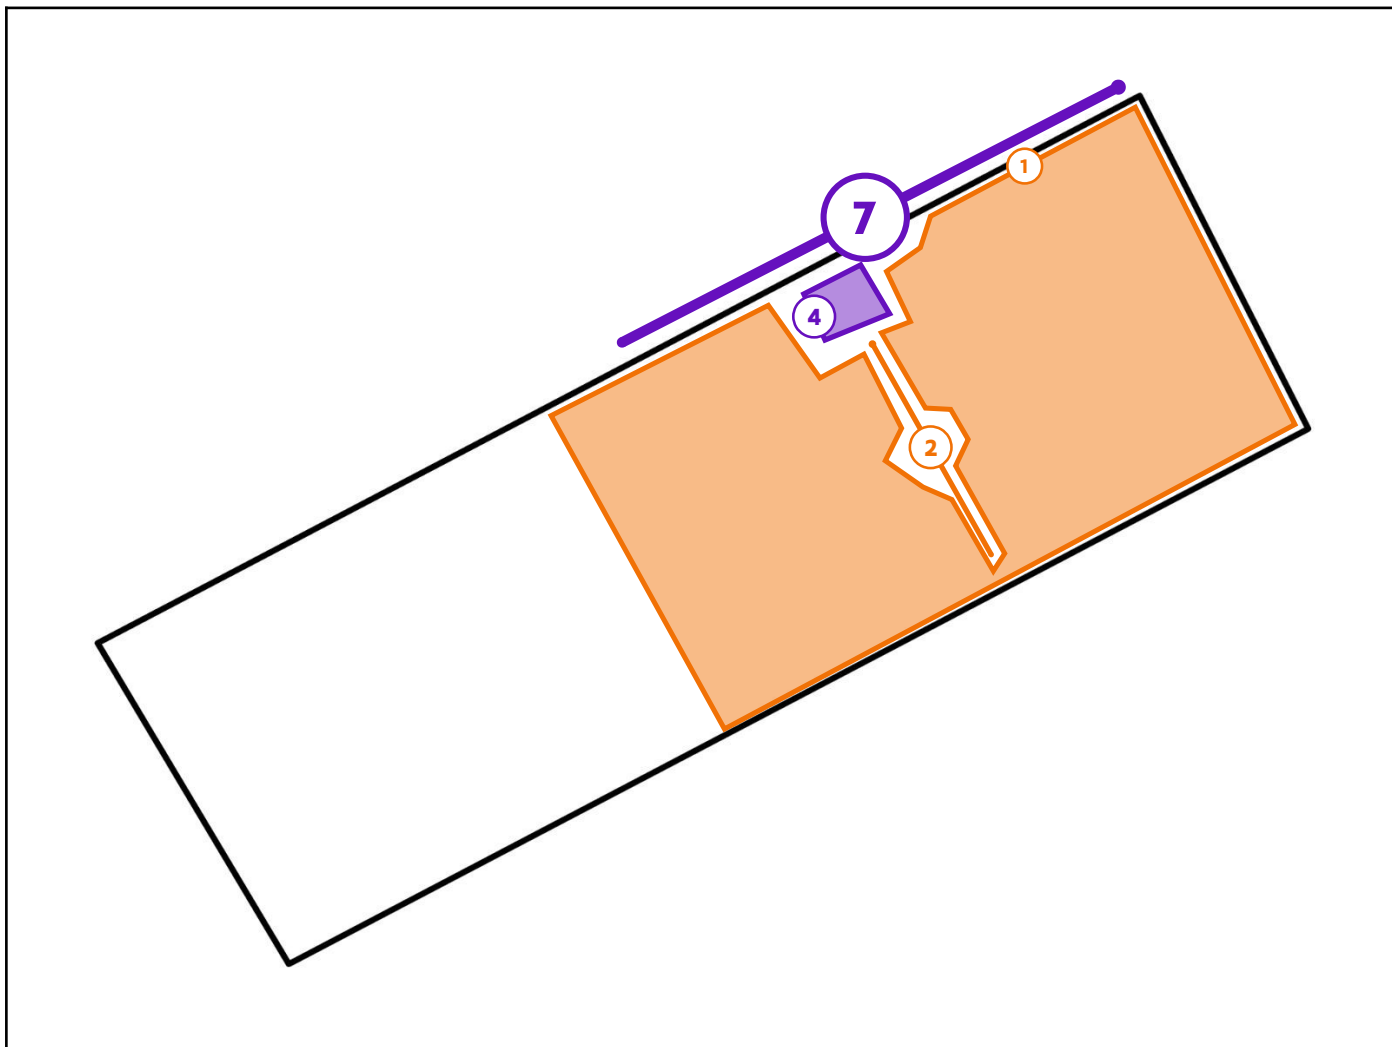
## Plan 1.5: Bovernaanzicht

Beschrijving	Type	Actie
1. Dakleien	Asbestmateriaal	<a href="#">Verwijderen</a>
2. Nokpannen	Asbestmateriaal	<a href="#">Verwijderen</a>
4. Schouw	Beperking	-
7. Gevelleien	Advies	-

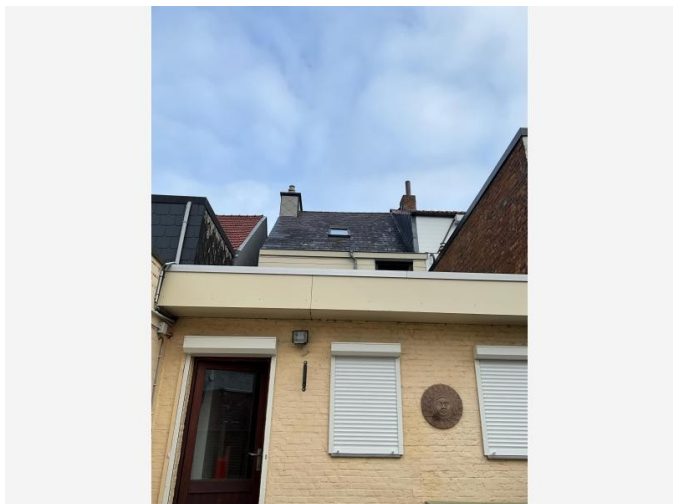
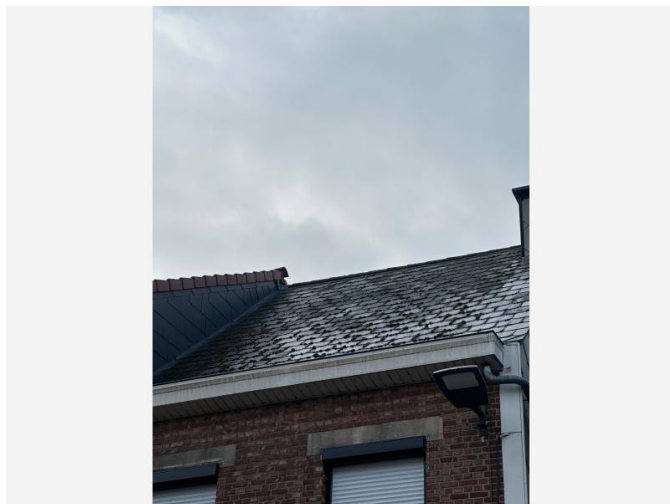
Het asbestmateriaal valt onder de mijlpaal van 2034.

Eindbeoordeling materiaalrisico	Verhoogd materiaalrisico en/of verhoogde kans op vezelvrijgave
---------------------------------	--

<b>Gebondenheid</b>	Categorie 1: hechtgebonden in oorsprong
<b>Asbestsoort (vezeltype)</b>	Crocidoliet aanwezig
<b>Asbestconcentratie</b>	Laag (< 50%)
<b>Afschermingsgraad van het gehele materiaal</b>	Geheel of deels vrij aan de buitenlucht
<b>Toestand van het materiaal</b>	Matig beschadigd, matig verweerd

<b>Beschrijving</b>	Dakleien
<b>Omgeving</b>	Buiten
<b>Primaire drager</b>	Schuin dak
<b>Asbestmateriaal</b>	Dak- en gevelbekleding - Lei, shingle
<b>Bindmiddel van asbestmateriaal</b>	Cement
<b>Gebondenheid op basis van bindmiddel</b>	Hecht
<b>Hoeveelheid (oppervlakte - aantal)</b>	<ul style="list-style-type: none"><li>• 60,00 m<sup>2</sup> - 1 stuk</li></ul>
<b>Totale oppervlakte</b>	60,00 m <sup>2</sup>
<b>Eenvoudig bereikbaar</b>	Ja
<b>Bevestigingswijze</b>	<ul style="list-style-type: none"><li>• Geklemd</li></ul>
<b>Identificatiemethode</b>	<p>De asbestdeskundige beoordeelt het materiaal als asbestverdacht en dus asbesthoudend, en dit zonder monstername.</p> <p>Motivatie: Er is een onderzoeksbeperking die monstername verhindert; De ruimte of het materiaal bevindt zich hoger dan 3,5 meter vanaf een vaste ondergrond.</p>
<b>Destructieve handeling voor identificatie</b>	Nee
<b>Opmerking</b>	De hoeveelheid is een zo nauwkeurig mogelijke opmeting. Hieraan kunnen evenwel geen rechten worden ontleend.

Verwijderen

- Zorg voor een veilig beheer. Vermijd het beschadigen van het asbestmateriaal. Controleer de toestand jaarlijks op wijzigingen.
- Hemelwater dat afspoelt van asbestcement daken of gevels kan asbestdeeltjes bevatten. Gebruik het enkel voor gesloten circuits (bv. spoelen toiletten). Reinig na het vervangen van het dak of de gevel de dakgoten en regenwaterput of -ton om asbesthoudend sediment of slib te verwijderen
- Voer bijkomende staalname(s) uit.

- Eenvoudige handelingen: mag via doe-het-zelf of door werknemer(s) met opleidingsattest eenvoudige handelingen  
De toepassing mag zelf verwijderd worden onder de voorwaarden terug te vinden op:  
<https://ovam.vlaanderen.be/wie-mag-wat-verwijderen>

- Eenvoudige handelingen: enkel door erkend asbestverwijderaar  
Verwijderingsvoorschriften volgens Codex over het welzijn op het werk Art. VI.3-54.

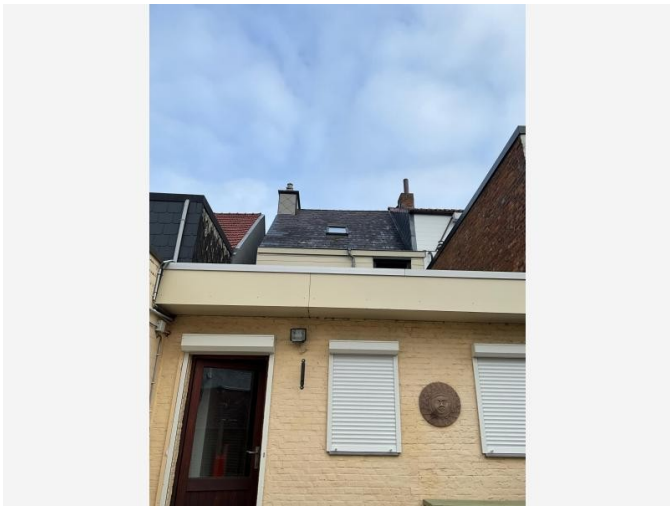
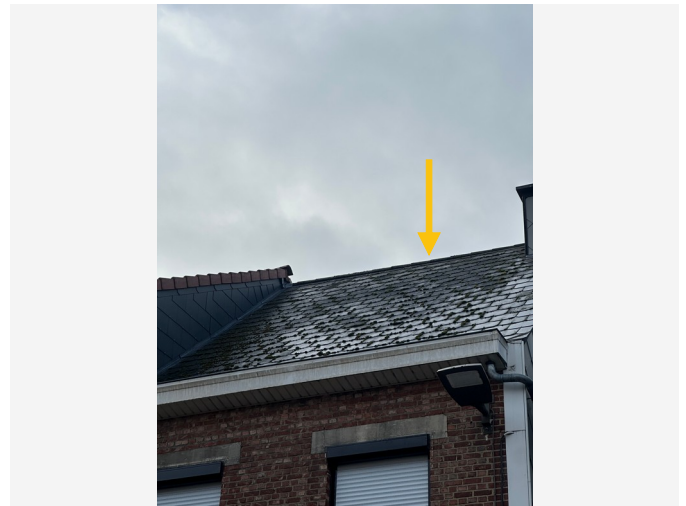
Het asbestmateriaal valt onder de mijlpaal van 2034.

Eindbeoordeling materiaalrisico	Verhoogd materiaalrisico en/of verhoogde kans op vezelvrijgave
---------------------------------	--

<b>Gebondenheid</b>	Categorie 1: hechtgebonden in oorsprong
<b>Asbestsoort (vezeltype)</b>	Crocidoliet aanwezig
<b>Asbestconcentratie</b>	Laag (< 50%)
<b>Afschermingsgraad van het gehele materiaal</b>	Geheel of deels vrij aan de buitenlucht
<b>Toestand van het materiaal</b>	Matig beschadigd, matig verweerd

<b>Beschrijving</b>	Nokpannen
<b>Omgeving</b>	Buiten
<b>Primaire drager</b>	Schuin dak
<b>Asbestmateriaal</b>	Dak- en gevelbekleding - Nok, windveer, boeiboord
<b>Bindmiddel van asbestmateriaal</b>	Cement
<b>Gebondenheid op basis van bindmiddel</b>	Hecht
<b>Hoeveelheid (oppervlakte - aantal)</b>	<ul style="list-style-type: none"><li>• 2,00 m<sup>2</sup> - 1 stuk</li></ul>
<b>Totale oppervlakte</b>	2,00 m <sup>2</sup>
<b>Eenvoudig bereikbaar</b>	Ja
<b>Bevestigingswijze</b>	<ul style="list-style-type: none"><li>• Geklemd</li></ul>
<b>Identificatiemethode</b>	<p>De asbestdeskundige beoordeelt het materiaal als asbestverdacht en dus asbesthoudend, en dit zonder monstername.</p> <p>Motivatie: Er is een onderzoeksbeperking die monstername verhindert; De ruimte of het materiaal bevindt zich hoger dan 3,5 meter vanaf een vaste ondergrond.</p>
<b>Destructieve handeling voor identificatie</b>	Nee
<b>Opmerking</b>	De hoeveelheid is een zo nauwkeurig mogelijke opmeting. Hieraan kunnen evenwel geen rechten worden ontleend.

Verwijderen

- Zorg voor een veilig beheer. Vermijd het beschadigen van het asbestmateriaal. Controleer de toestand jaarlijks op wijzigingen.
- Hemelwater dat afspoelt van asbestcement daken of gevels kan asbestdeeltjes bevatten. Gebruik het enkel voor gesloten circuits (bv. spoelen toiletten). Reinig na het vervangen van het dak of de gevel de dakgoten en regenwaterput of -ton om asbesthoudend sediment of slib te verwijderen
- Voer bijkomende staalname(s) uit.

- Eenvoudige handelingen: mag via doe-het-zelf of door werknemer(s) met opleidingsattest eenvoudige handelingen  
De toepassing mag zelf verwijderd worden onder de voorwaarden terug te vinden op:  
<https://ovam.vlaanderen.be/wie-mag-wat-verwijderen>

- Eenvoudige handelingen: enkel door erkend asbestverwijderaar  
Verwijderingsvoorschriften volgens Codex over het welzijn op het werk Art. VI.3-54.

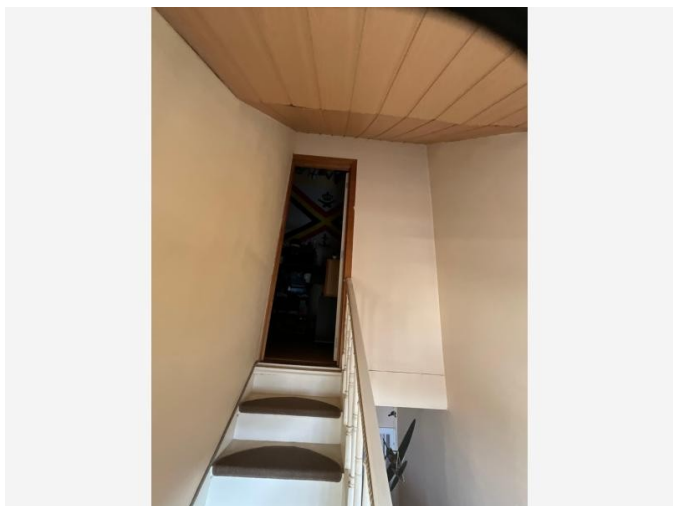
**Reden:** Er is geen volledige risicobeoordeling mogelijk

**Uitleg van de asbestdeskundige:** Het is niet mogelijk om het onderdak te onderzoeken.

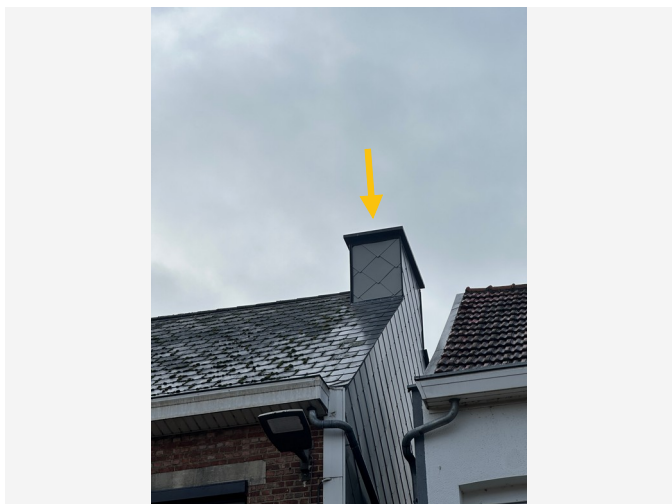
**Reden:** Het te onderzoeken materiaal situeert zich hoger dan 3,50 m te rekenen vanaf een veilige ondergrond

**Uitleg van de asbestdeskundige:** Het is niet mogelijk om de binnenzijde van de gemetselde schouw te onderzoeken.

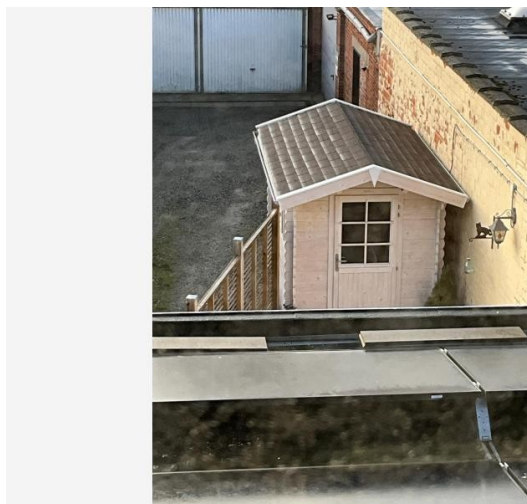
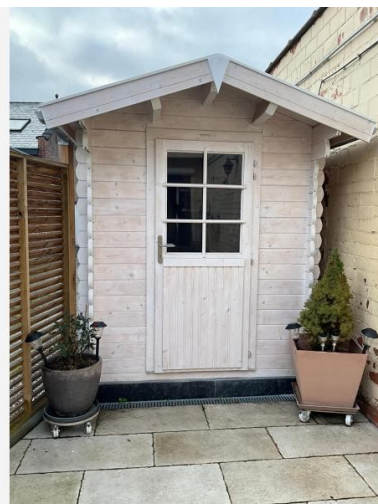
Er werden geen asbestverdachte materialen aangetroffen in/op/aan het tuinhuis.

Basis voor advies	De asbestdeskundige beoordeelt het materiaal als niet-asbestverdacht.
-------------------	---

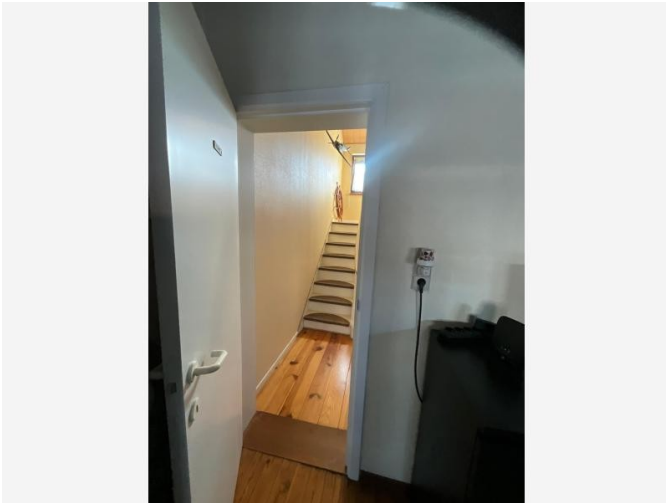
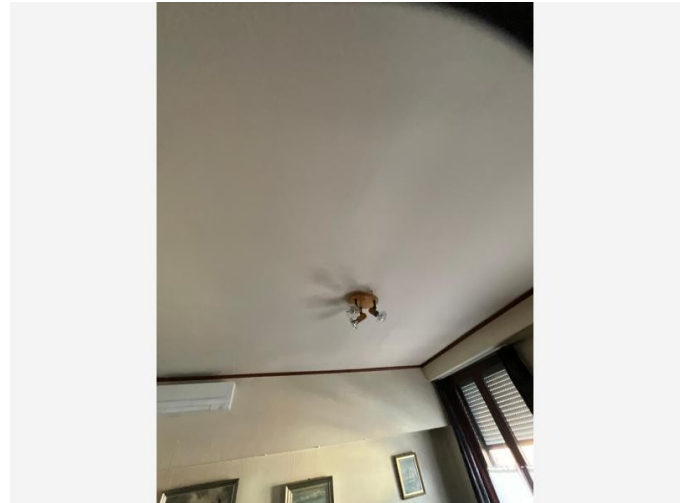
De zichtbare plafonds zijn niet bepleisterd.

Basis voor advies	De asbestdeskundige beoordeelt het materiaal als niet-asbestverdacht.
Primaire drager	Plafond

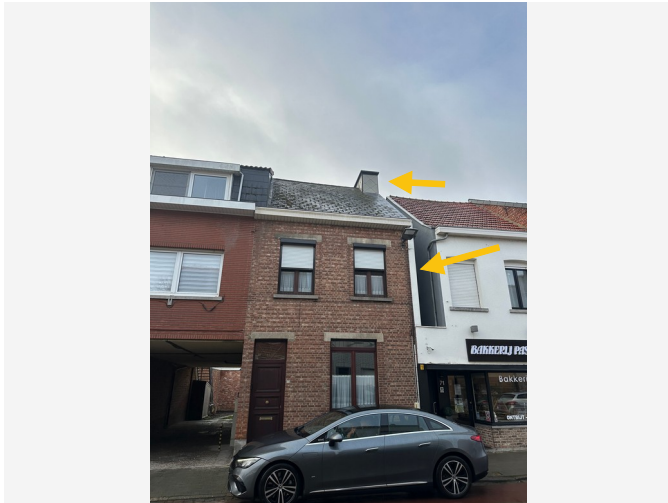
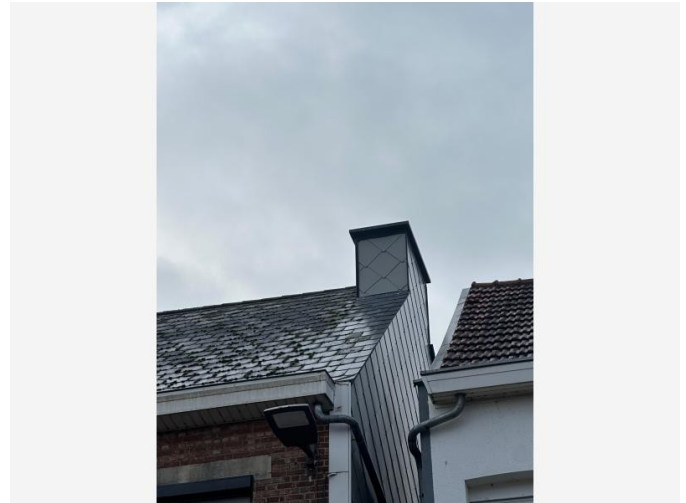
De gevelleien zijn aangebracht in 2021, hebben geen risicoproductiejaar en zijn daarom niet-asbestverdacht.

<b>Basis voor advies</b>	De asbestdeskundige beoordeelt het materiaal als niet-asbestverdacht.
<b>Primaire drager</b>	Wand buitenschil
<b>(Asbest)materiaal</b>	Dak- en gevelbekleding - Lei, shingle
<b>Bindmiddel</b>	Cement
<b>Gebondenheid bindmiddel</b>	Hecht

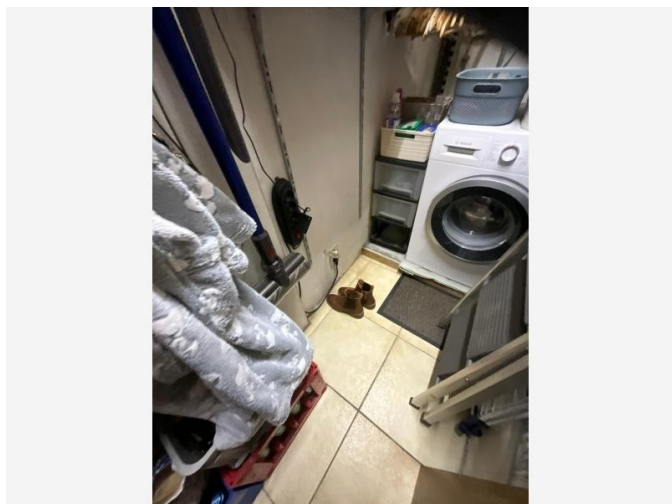
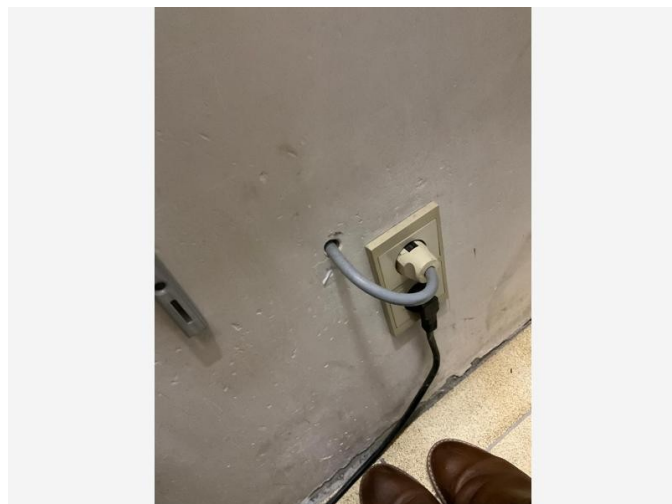
Geen asbest

#	Type	Referentie	Resultaat
8.1	Mengmonster	PLM	Geen asbest

<b>Beschrijving</b>	Pleisterwerk muren
<b>Omgeving</b>	Binnen
<b>Primaire drager</b>	Binnenwand
<b>Bindmiddel van materiaal</b>	Gips - kalk
<b>Gebondenheid op basis van bindmiddel</b>	Niet-hechtgebonden
<b>Hoeveelheid (oppervlakte - dikte - aantal)</b>	• 180,00 m <sup>2</sup> - 1,00 cm - 1 stuk
<b>Totaal volume</b>	1,80 m <sup>3</sup>
<b>Identificatiemethode</b>	Een monstername door de asbestdeskundige met laboanalyse door een asbestlabo.
<b>Destructieve handeling voor identificatie</b>	Nee
<b>Opmerking</b>	De hoeveelheid is een zo nauwkeurig mogelijke opmeting. Hieraan kunnen evenwel geen rechten worden ontleend. Waar mogelijk, wordt staalname uitgevoerd conform het inspectieprotocol: in een droge ruimte zoals een slaapkamer, in een natte ruimte zoals een keuken of badkamer, in een traphal en in een stookruimte.
