# Asbestinventarisatetest

Grote Nieuwedijkstraat 106, 2800 Mechelen

Attestnummer : 20260713-000125.000

Uitgegeven op : 13.07.2026

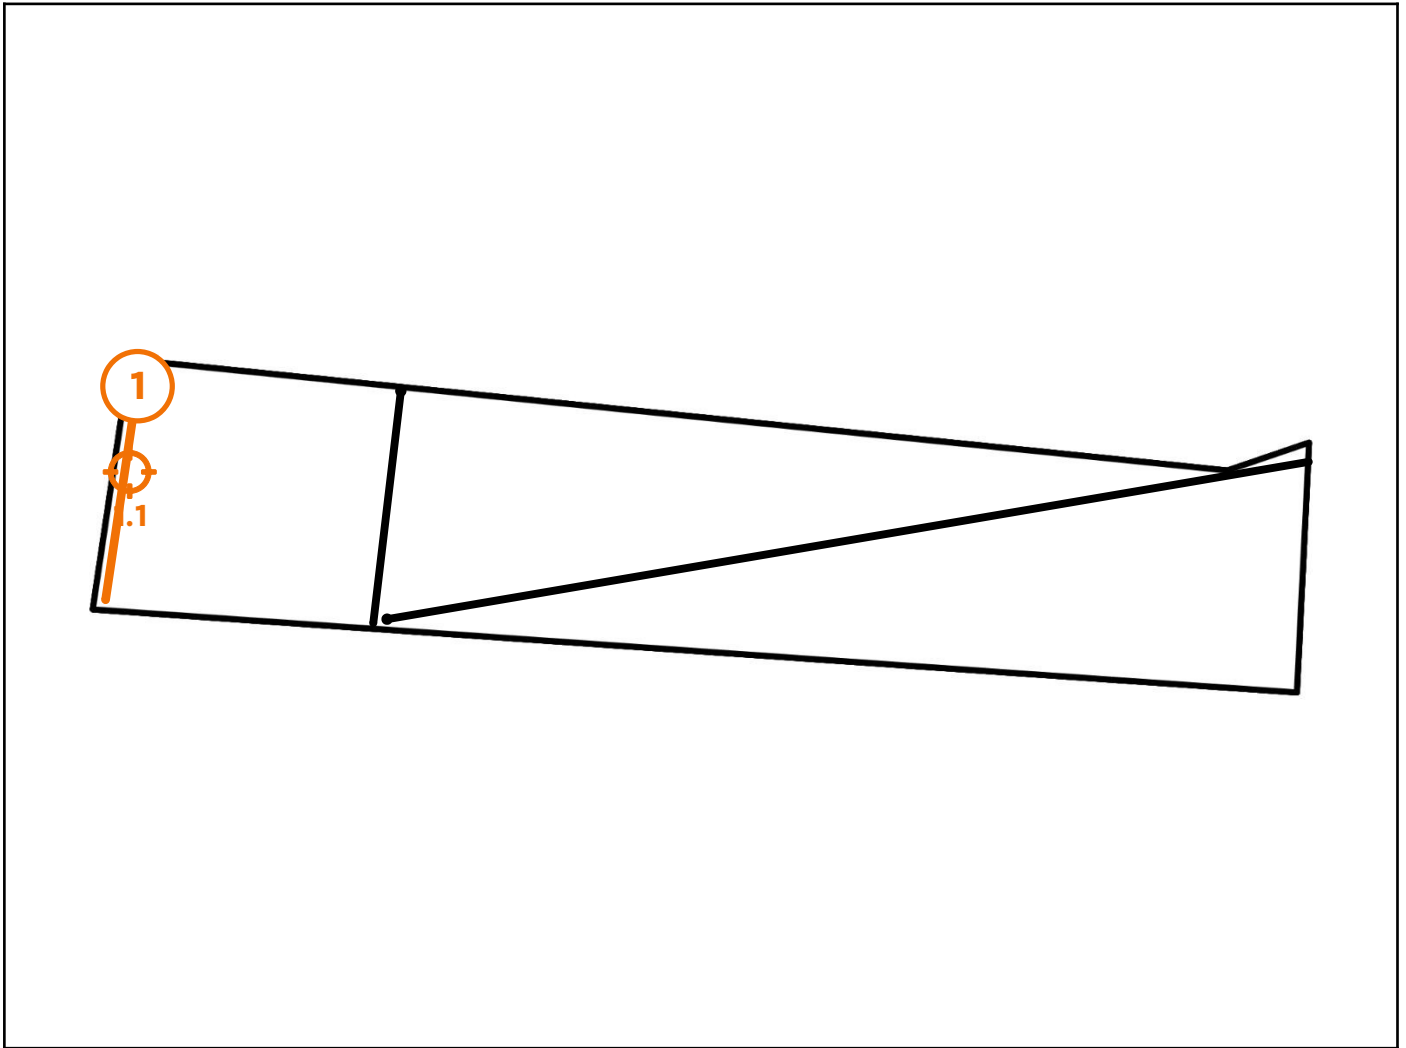
## Plan 1.1: Hoofdgebouw plan kelder

| Beschrijving | Type | Actie |
|---|---|---|
| 1. Kelder plaat | Asbestmateriaal | <a href="#">Verwijderen</a> |
| 1.1 Code: MM02 | Puntmonster | - |

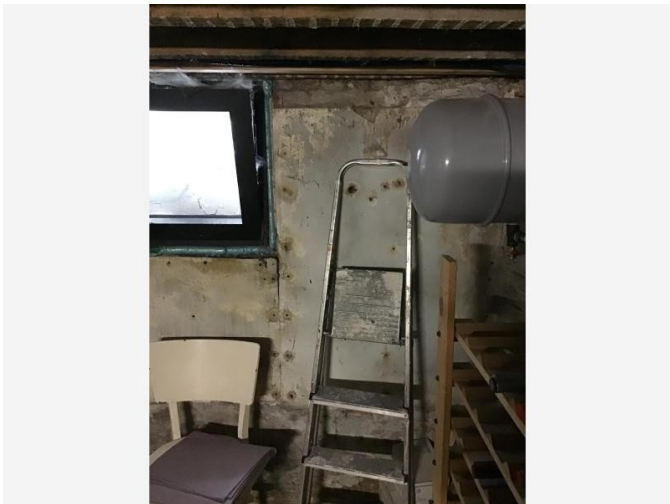
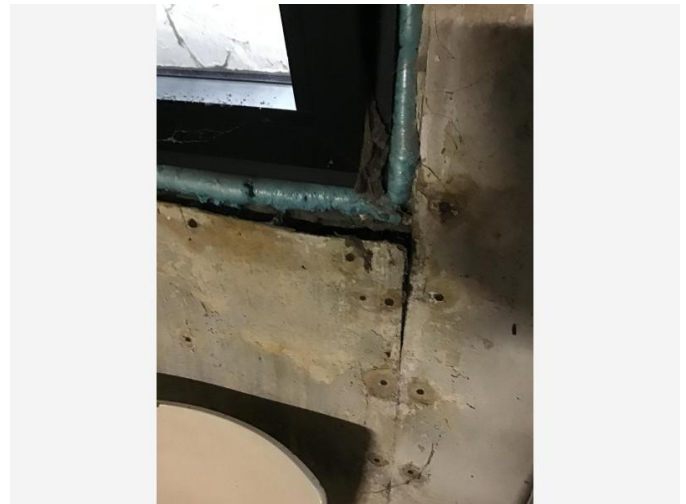
Het asbestmateriaal valt onder de mijlpaal van 2040.

| Eindbeoordeling materiaalrisico | Verhoogd materiaalrisico en/of verhoogde kans op vezelvrijgave |

| Gebondenheid | Categorie 1: hechtgebonden in oorsprong |
| Asbestsoort (vezeltype) | Alleen chrysotiel aanwezig |
| Asbestconcentratie | Laag (< 50%) |
| Afschermingsgraad van het gehele materiaal | Geheel of deels vrij aan de binnenlucht, maar geen contact met binnenluchtstromen |
| Toestand van het materiaal | Matig beschadigd, matig verweerd |

| # | Type | Referentie | Resultaat |
|---|---|---|---|
| 1.1 | Puntmonster | MM02 | Chrysotiel |

| Beschrijving | Kelder plaat |
| Asbestmateriaal | Plaat, paneel, tablet - Generiek |
| Bindmiddel van asbestmateriaal | Cement |
| Hoeveelheid (oppervlakte - dikte - aantal) | • 5,00 m <sup>2</sup> - 0,60 cm - 1 stuk |

Verwijderen

- Zorg voor een veilig beheer. Vermijd het beschadigen van het asbestmateriaal. Controleer de toestand jaarlijks op wijzigingen.

- Eenvoudige handelingen: mag via doe-het-zelf of door werknemer(s) met opleidingsattest eenvoudige handelingen  
We raden aan om de asbesttoepassing te laten verwijderen door een firma met een opleidingsattest eenvoudige handelingen.

De verwijdering van het materiaal moet met de nodige zorg en veiligheidsvoorzieningen gebeuren.

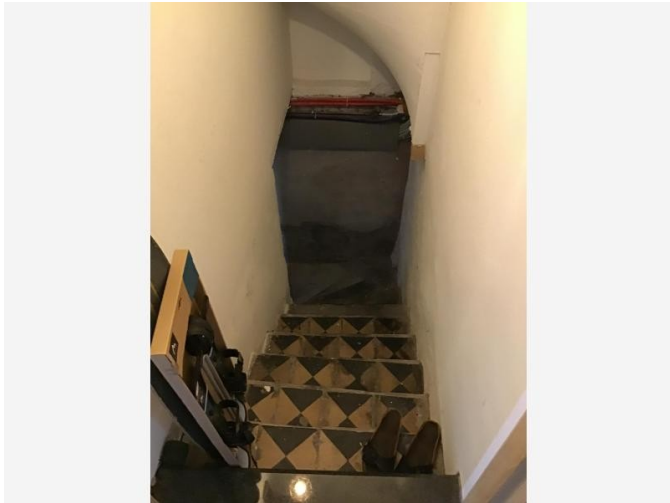
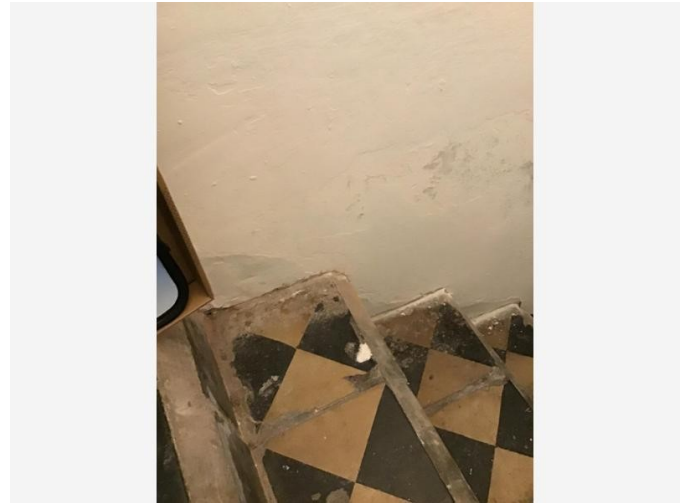
## Fiche 2: Pleisterwerk muren

Geen asbest

| # | Type | Referentie | Resultaat |
|---|---|---|---|
| 2.1 | Mengmonster | MM01 | Geen asbest |

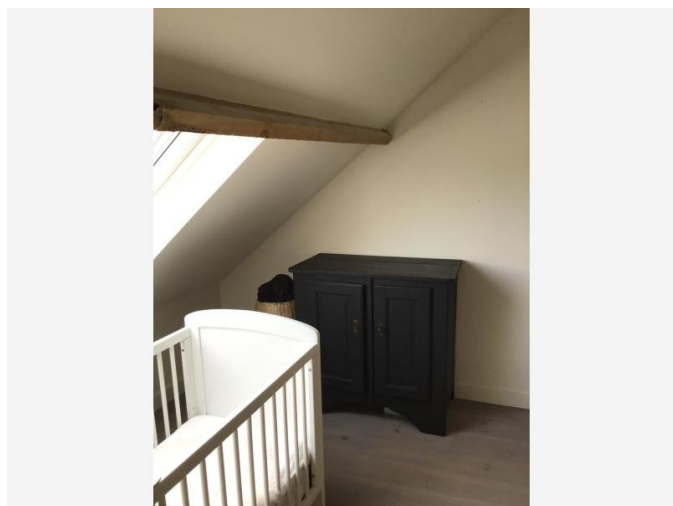
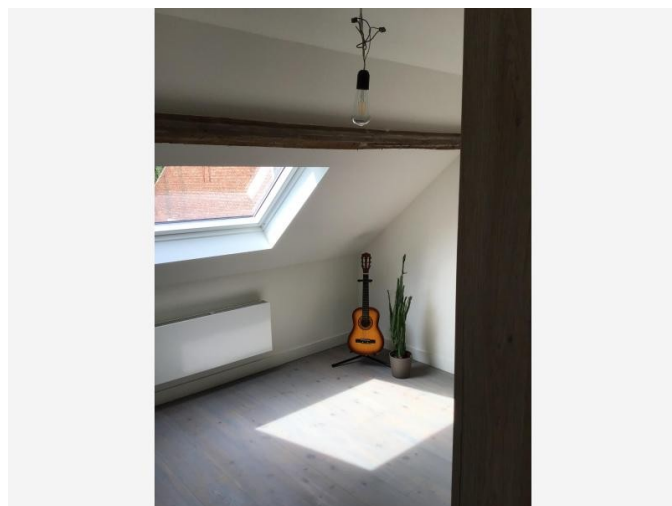
## Fiche 8: Valse wanden/verlaagde plafonds

De asbestdeskundige controleert tijdens het onderzoek altijd bepaalde ruimtes en materialen die vaak asbest bevatten. Volgende onderdelen kon de asbestdeskundige echter niet onderzoeken. Het is dus mogelijk dat hier asbesthoudende materialen aanwezig zijn.
