# Asbestinventarisat attest

Berkelei 46, 2860 Sint-Katelijne-Waver

Attestnummer : 20260703-000384.000

**Niet-asbestveilig**

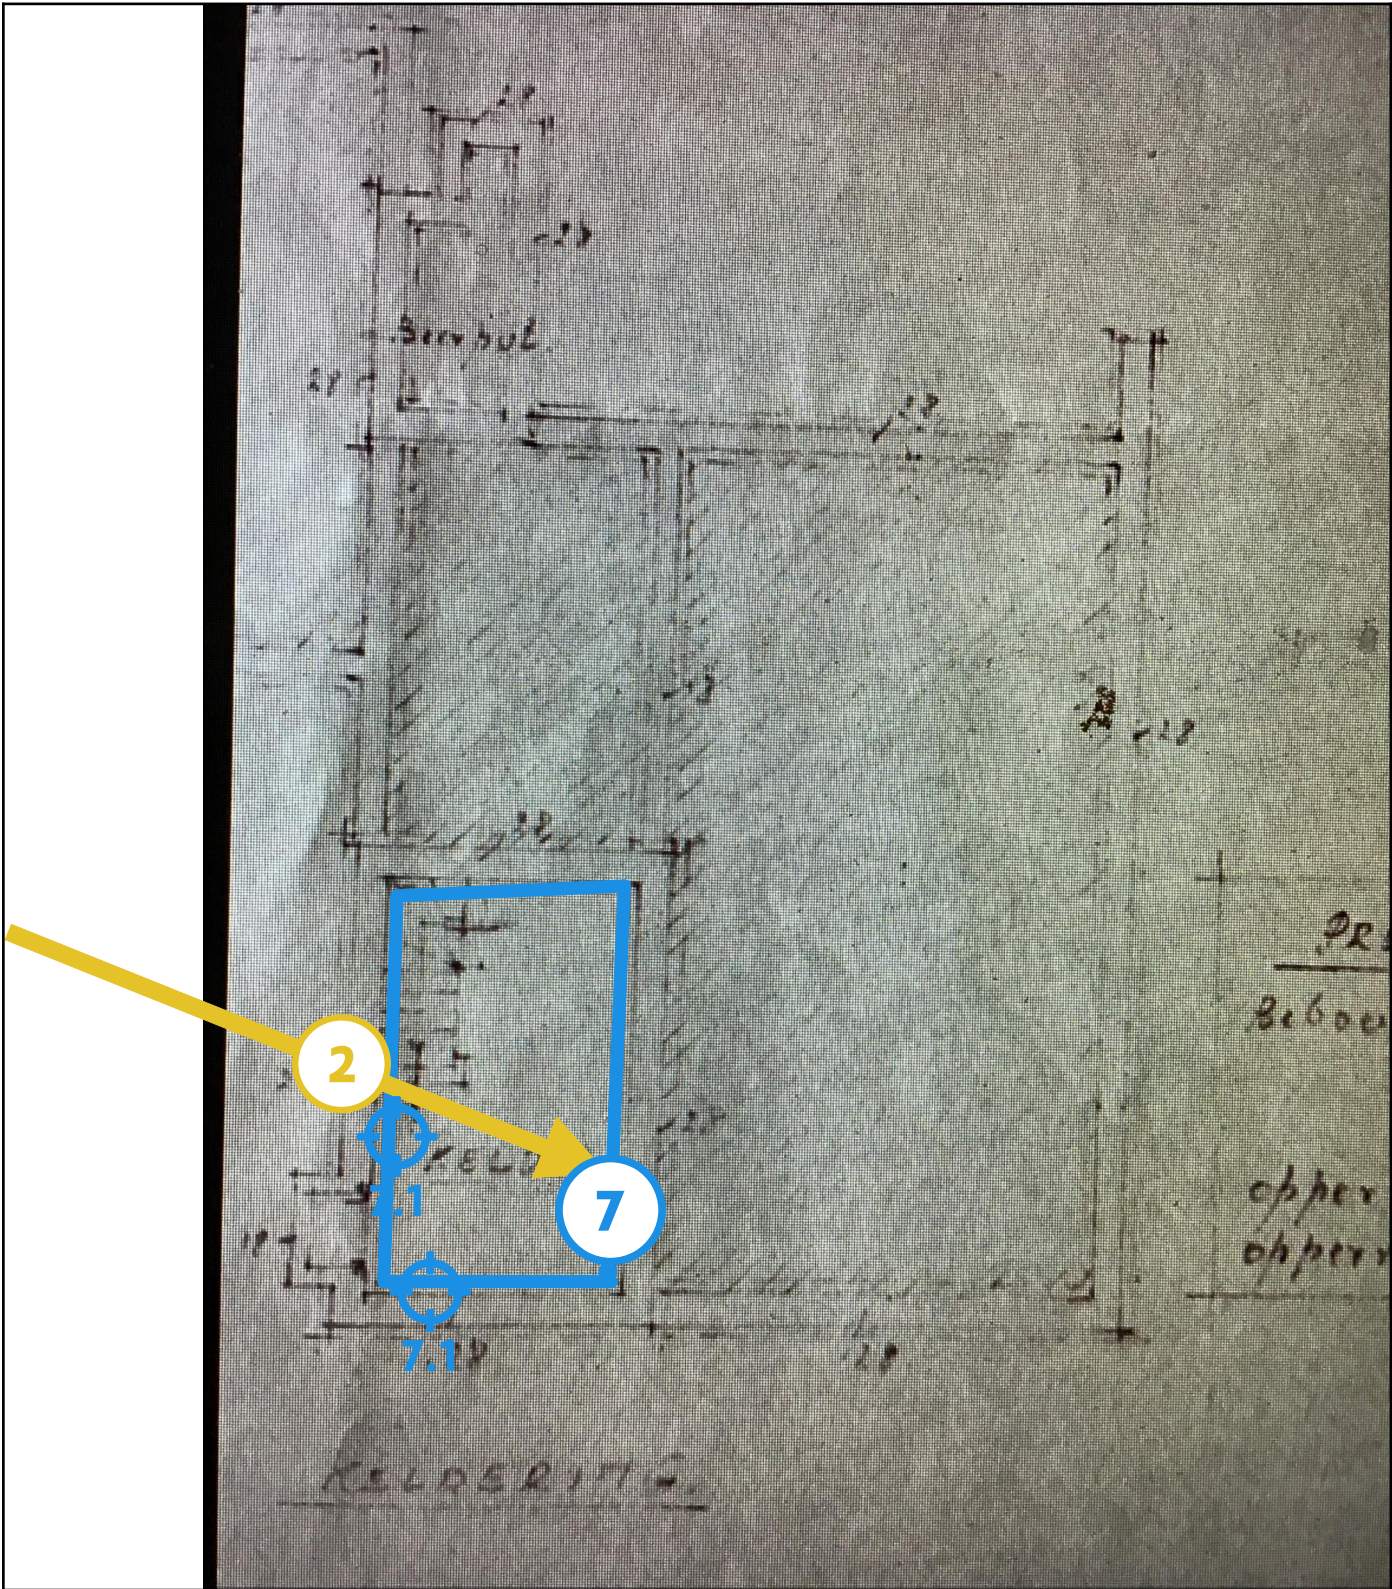
# Plan 1.1: Hoofdgebouw plan kelder

| 2. Elektro | Asbestmateriaal | Zorgvuldig beheren |

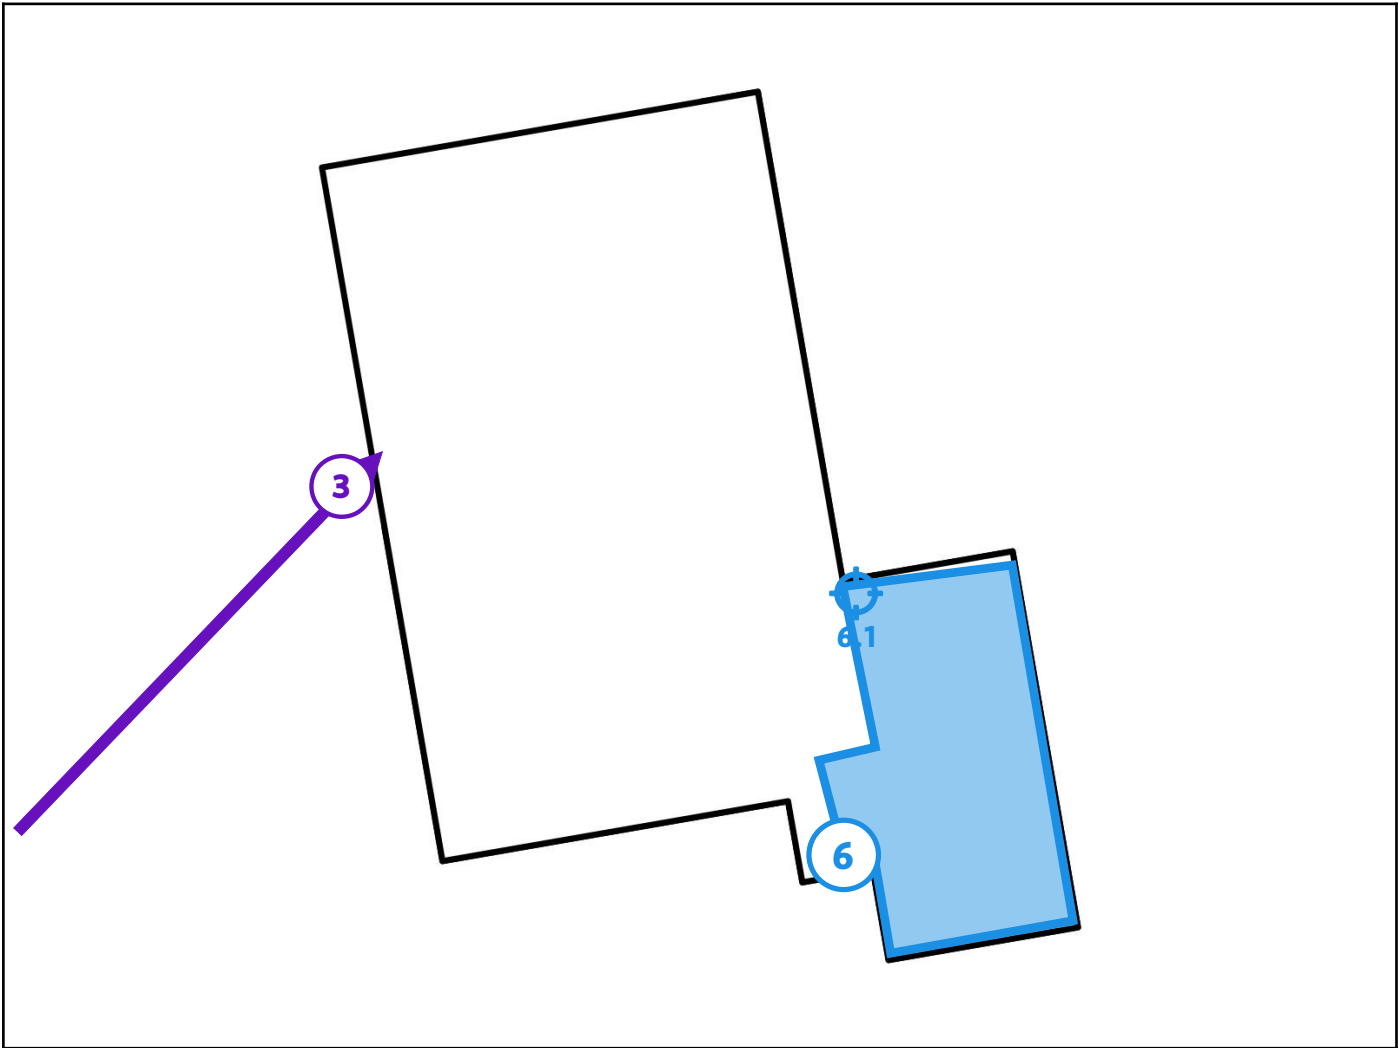
# Plan 1.6: Hoofdgebouw plan daken

| Beschrijving | Type | Actie |
|---|---|---|
| 3. Schoorsteen | Beperking | - |

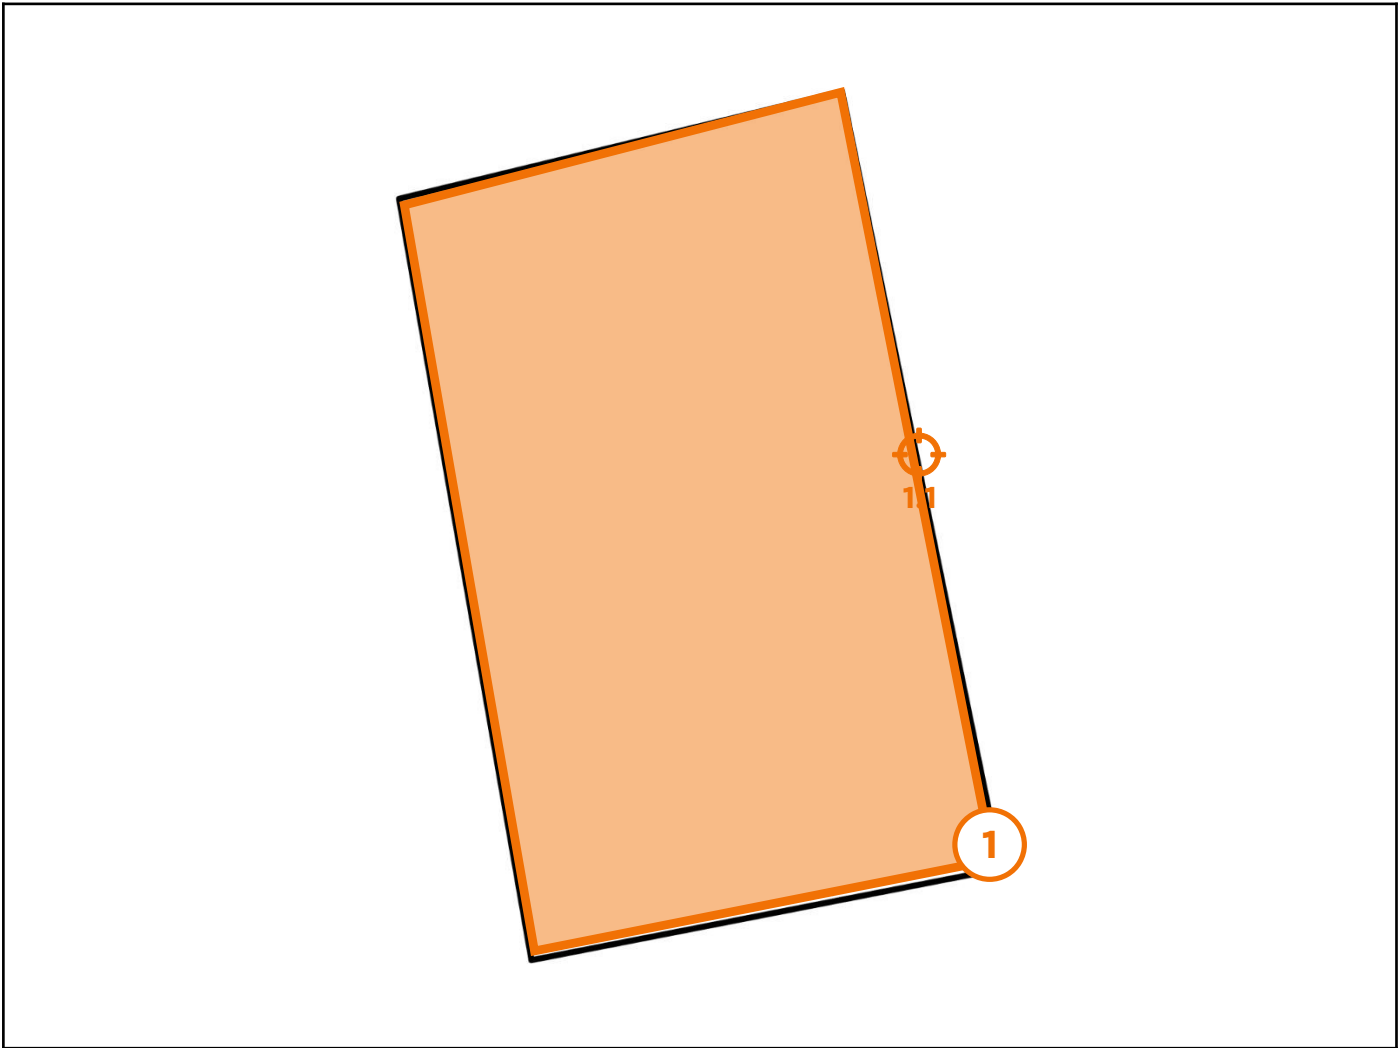
## Plan 2.1: Tuinberging plan

| Beschrijving | Type | Actie |
|---|---|---|
| 1. Tuinberging dak | Asbestmateriaal | Verwijderen |

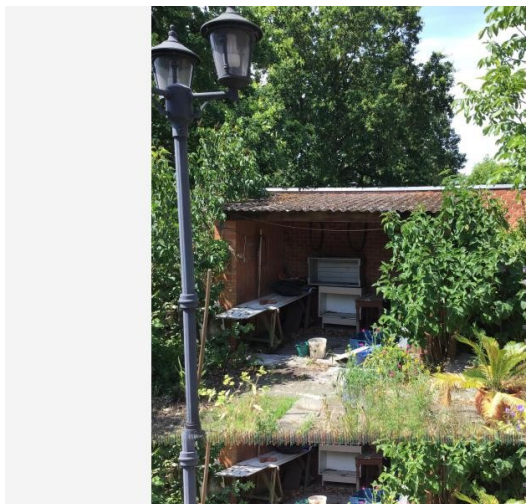
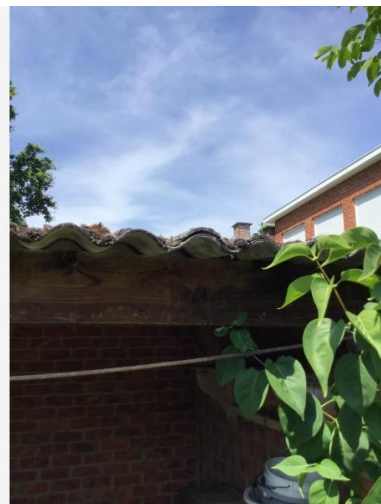
| Fiche 1: Tuinberging dak..... | 22 |

Het asbestmateriaal valt onder de mijlpaal van 2034.

| Eindbeoordeling materiaalrisico | Verhoogd materiaalrisico en/of verhoogde kans op vezelvrijgave |

| Asbestsoort (vezeltype) | Alleen chrysotiel aanwezig |
| Toestand van het materiaal | Matig beschadigd, matig verweerd |

| # | Type | Referentie | Resultaat |
|---|---|---|---|
| 1.1 | Puntmonster | MM06 | Chrysotiel |

| Asbestmateriaal | Dak- en gevelbekleding - Golfplaat |
| Hoeveelheid (oppervlakte - aantal) | • 8,00 m <sup>2</sup> - 1 stuk |

Verwijderen

- Zorg voor een veilig beheer. Vermijd het beschadigen van het asbestmateriaal. Controleer de toestand jaarlijks op wijzigingen.
- Verwijder dit asbestmateriaal zo snel mogelijk. Volg de toestand goed op.
- Hemelwater dat afspoelt van asbestcement daken of gevels kan asbestdeeltjes bevatten. Gebruik het enkel voor gesloten circuits (bv. spoelen toiletten). Reinig na het vervangen van het dak of de gevel de dakgoten en regenwaterput of -ton om asbesthoudend sediment of slib te verwijderen

- Eenvoudige handelingen: mag via doe-het-zelf of door werknemer(s) met opleidingsattest eenvoudige handelingen  
We raden aan om de asbesttoepassing te laten verwijderen door een firma met een opleidingsattest eenvoudige handelingen.

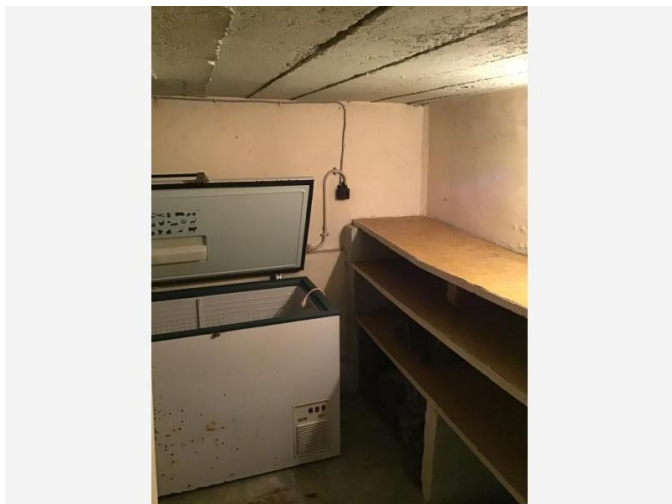
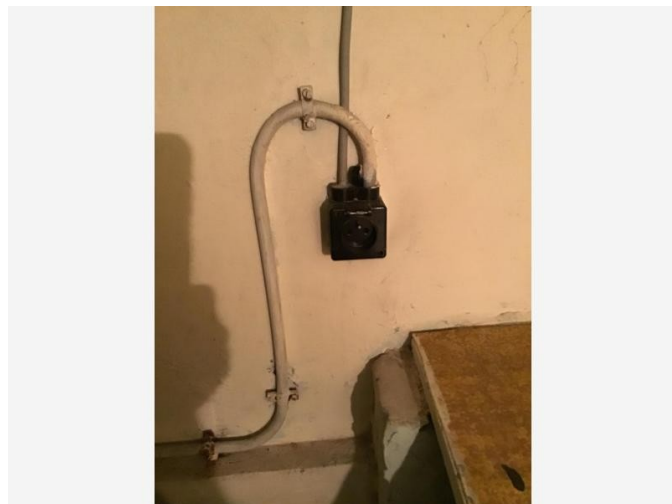
| Fiche 2: Elektro..... | 25 |

Het asbestmateriaal valt onder de mijlpaal van 2040.

| Eindbeoordeling materiaalrisico | Laag materiaalrisico en/of verlaagde kans op vezelvrijgave |

| Asbestsoort (vezeltype) | Crocidoliet aanwezig |
| Toestand van het materiaal | Onbeschadigd, niet verweerd |

| Asbestmateriaal | Plaat, paneel, tablet - Type Bakeliet |
| Identificatiemethode | <p>De asbestdeskundige beoordeelt het materiaal als asbestverdacht en dus asbesthoudend, en dit zonder monstername.</p> <p>Motivatie: De monstername brengt andere schade aan dan schade die inherent is aan de monstername.</p> |

Zorgvuldig beheren

- Zorg voor een veilig beheer. Vermijd het beschadigen van het asbestmateriaal. Controleer de toestand jaarlijks op wijzigingen.
- Voer bijkomende staalname(s) uit.

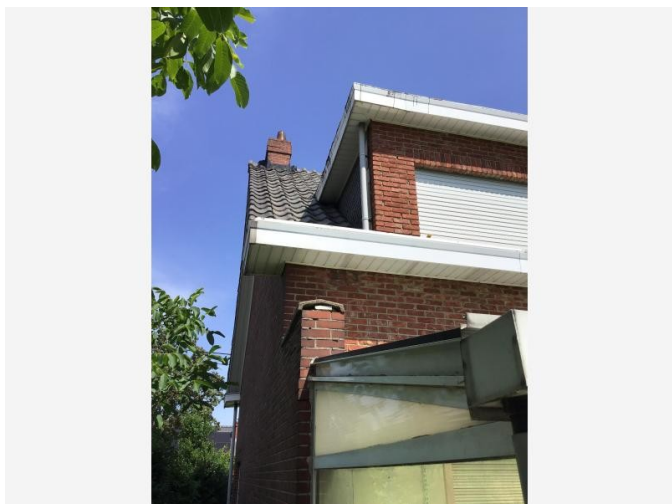
| Fiche 3: Schoorsteen..... | 29 |

**Reden:** Het te onderzoeken materiaal situeert zich hoger dan 3,50 m te rekenen vanaf een veilige ondergrond

**Uitleg van de asbestdeskundige:** De binnenkant en de buitenkant van de schoorsteen zijn niet inspecteerbaar. In de periode dat deze woning werd gebouwd, werd mogelijks een asbesthoudend rookgaskanaal of een asbesthoudende beplating gebruikt aan de binnenzijde, asbesthoudende mastieken en bitumen aan de buitenzijde.

Indien bij werken asbestverdachte toepassingen inspecteerbaar zijn, dienen ze alsnog onderzocht te worden door een asbestdeskundige.

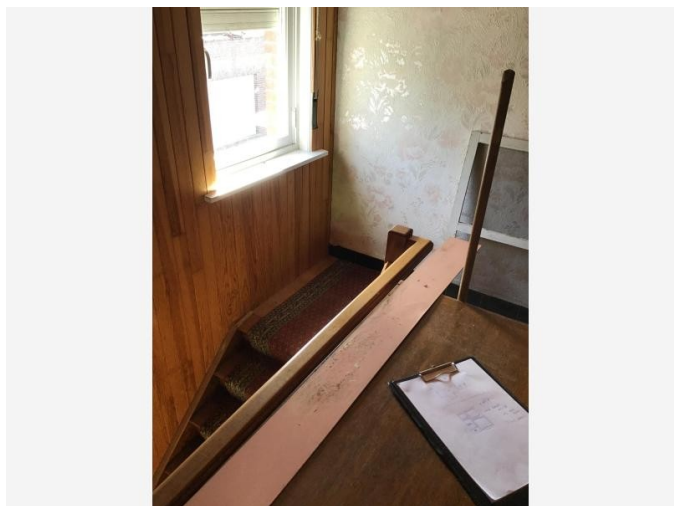
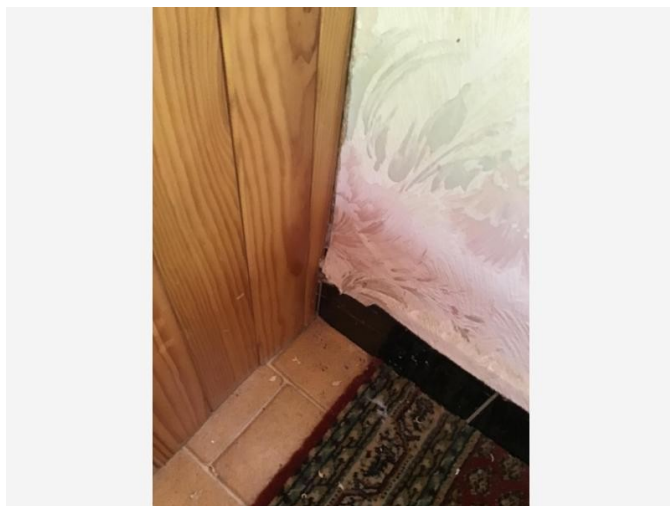
## Fiche 4: Pleisterwerk muren

Geen asbest

| # | Type | Referentie | Resultaat |
|---|---|---|---|
| 4.1 | Mengmonster | MM01 | Geen asbest |

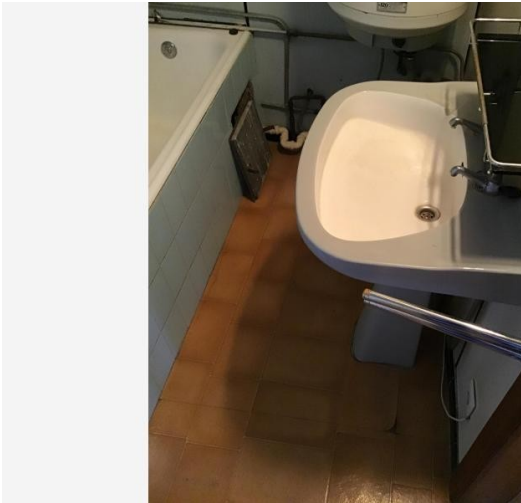
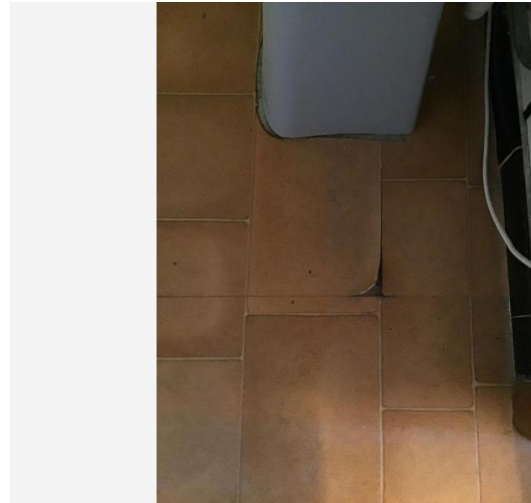
## Fiche 5: 1ste verdieping vloerzeil

Geen asbest

| # | Type | Referentie | Resultaat |
|---|---|---|---|
| 5.1 | Puntmonster | MM03 | Geen asbest |

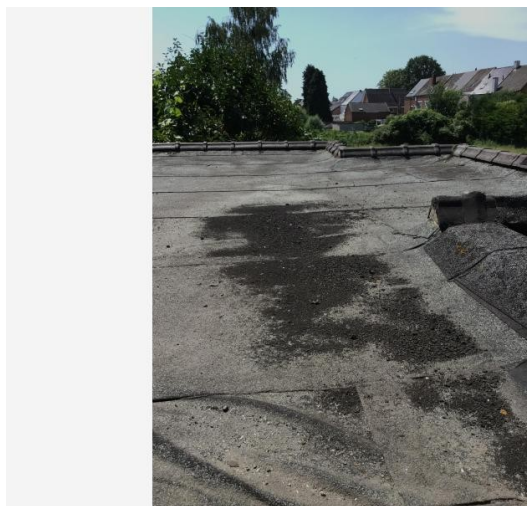
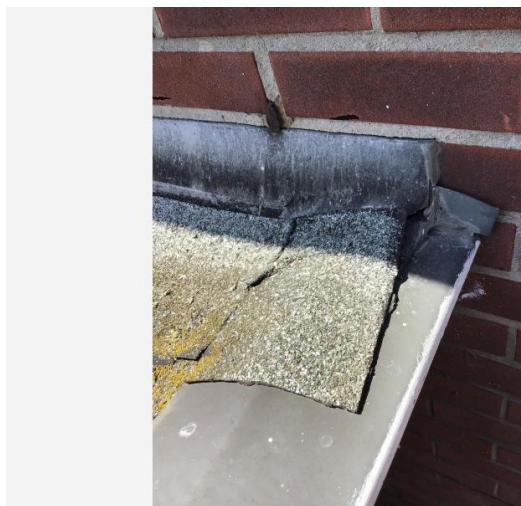
## Fiche 6: Garage roofing

Geen asbest

| # | Type | Referentie | Resultaat |
|---|---|---|---|
| 6.1 | Puntmonster | MM07 | Geen asbest |

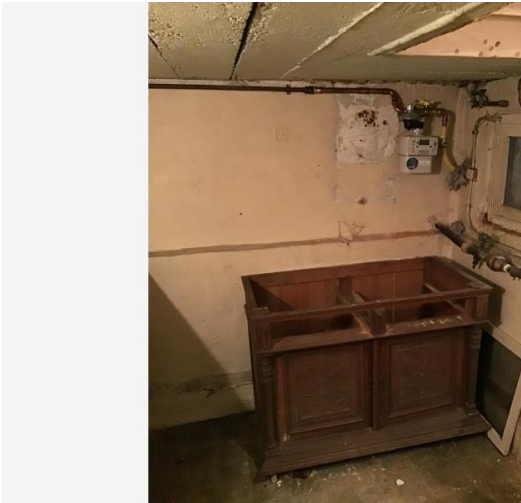
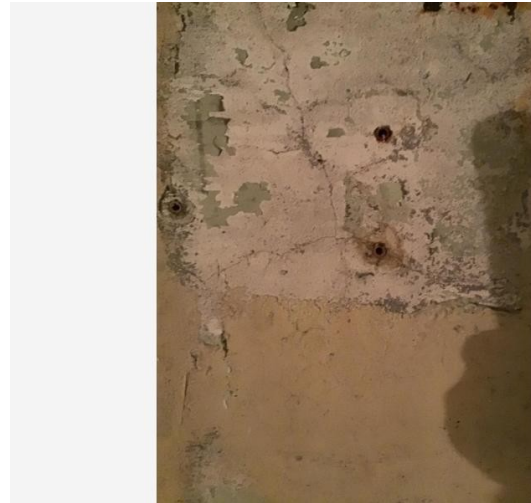
## Fiche 7: Kelder cementering

Geen asbest

| # | Type | Referentie | Resultaat |
|---|---|---|---|
| 7.1 | Mengmonster | MM05 | Geen asbest |

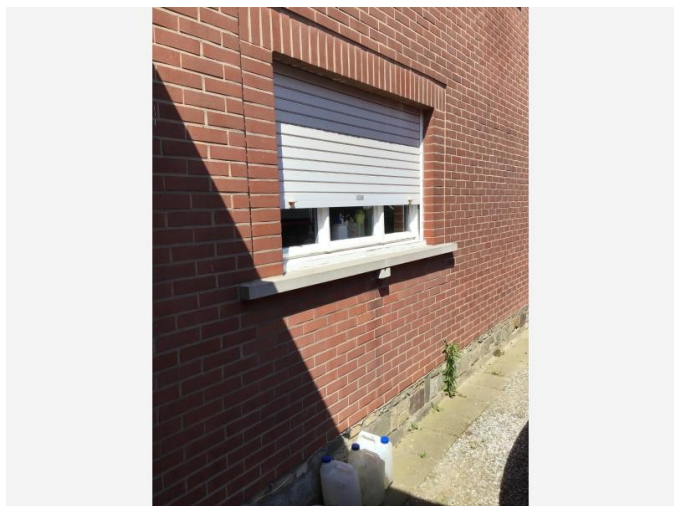
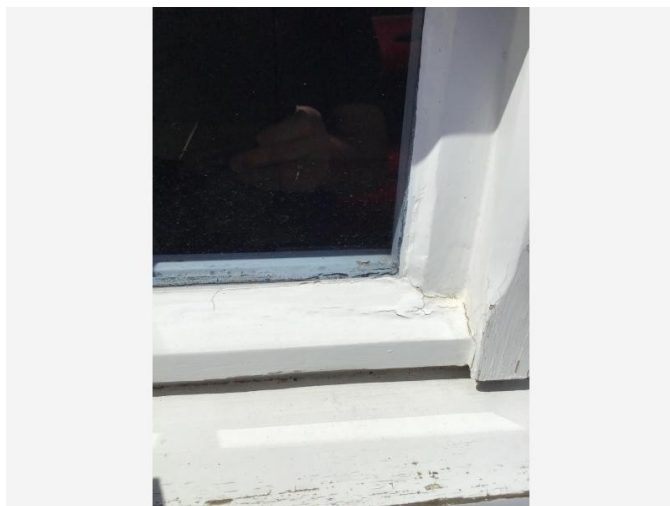
## Fiche 8: Mastiek

Geen asbest

| # | Type | Referentie | Resultaat |
|---|---|---|---|
| 8.1 | Puntmonster | MM04 | Geen asbest |

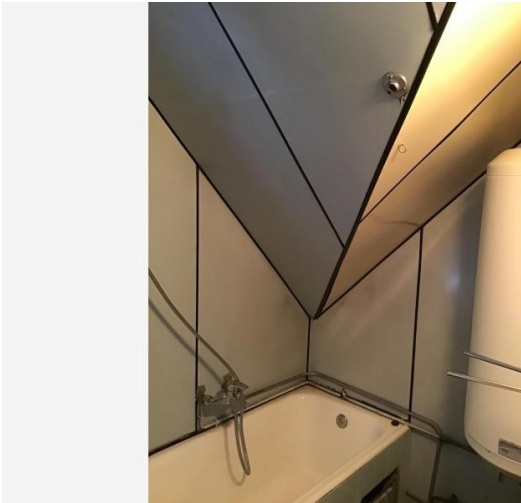
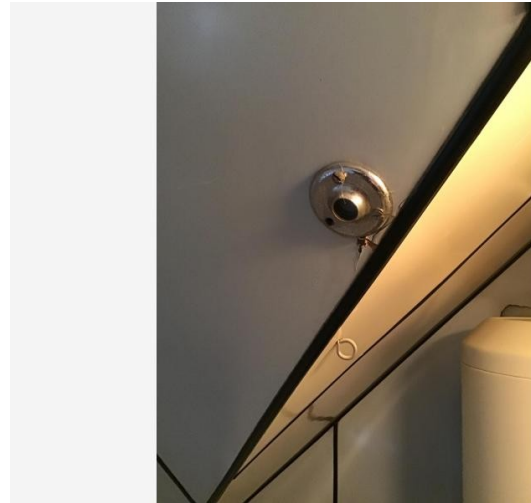
## Fiche 9: Plaat badkamer/keuken

Geen asbest

| # | Type | Referentie | Resultaat |
|---|---|---|---|
| 9.1 | Puntmonster | MM02 | Geen asbest |

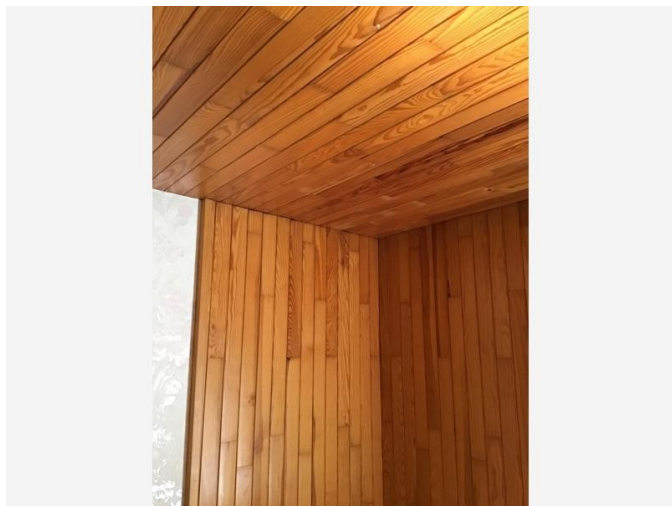
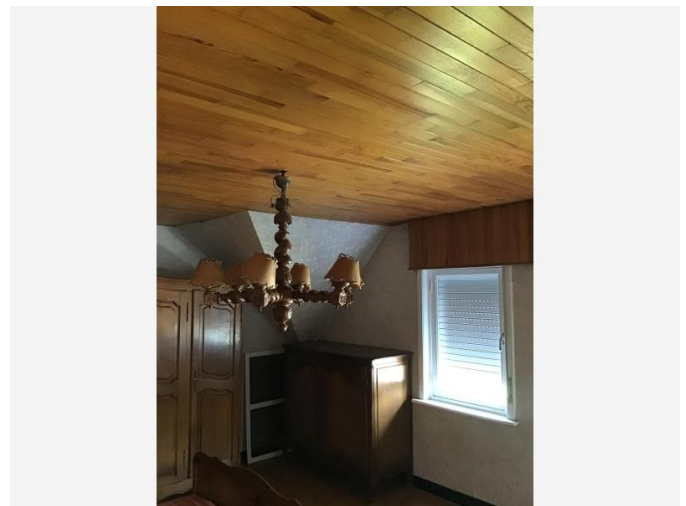
## Fiche 10: Valse wanden/verlaagde plafonds

| Beschrijving | Notitie | Terug te vinden op plannen |
|---|---|---|
| Fiche 10: Valse wanden/verlaagde plafonds | Indien bij werken plafondpleister wordt aangetroffen, moet deze onderzocht worden. | - |
