Asbestinventarisatetest

Populierendreef 64, 2800 Mechelen

Attestnummer : 20240502-000264.000

Uitgegeven op : 02.05.2024

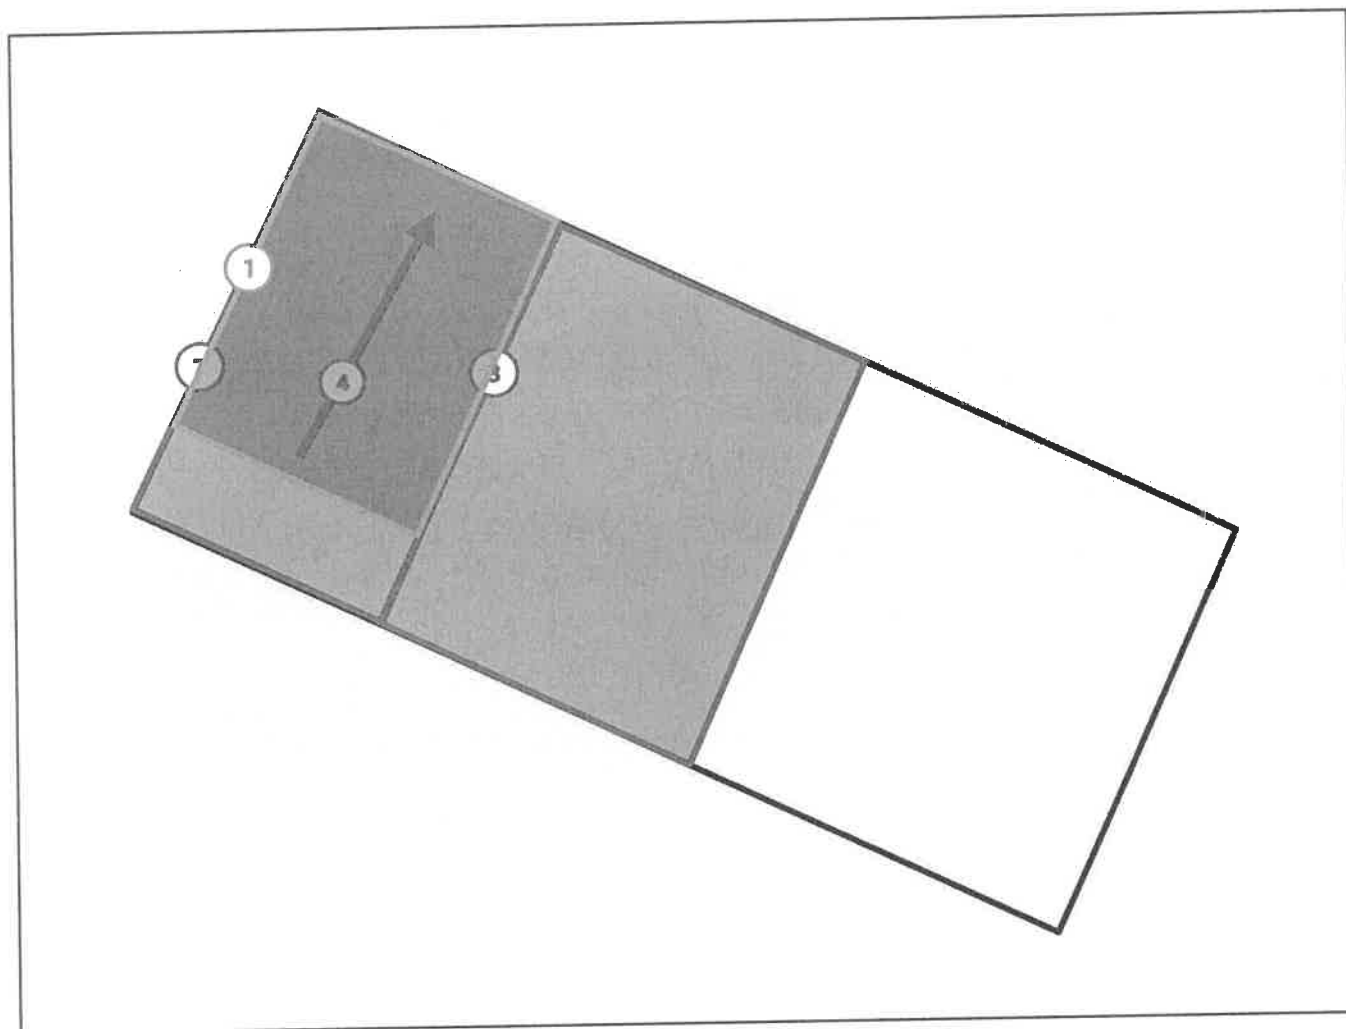
Plan 1.5: Plan kelder

Beschrijving	Type	Actie
1. Plafondplaten in kelder type menuiserie	Asbestmateriaal	Verwijderen
3. kruipkelder niet toegankelijk	Beperking	-
4. Recente cv-ketel	Advies	-
7. Gelijmde tegels	Advies	-

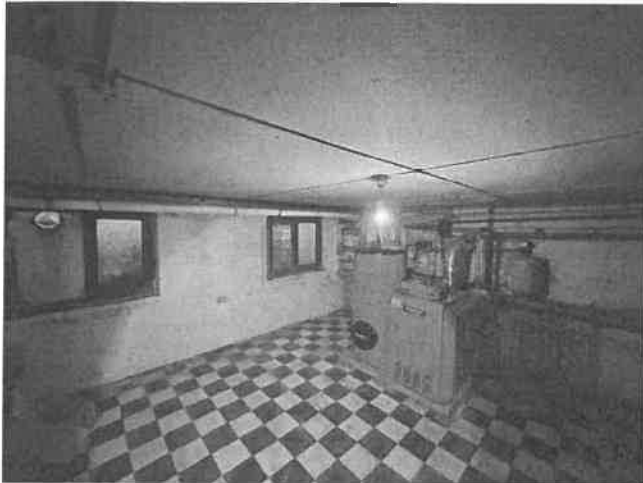
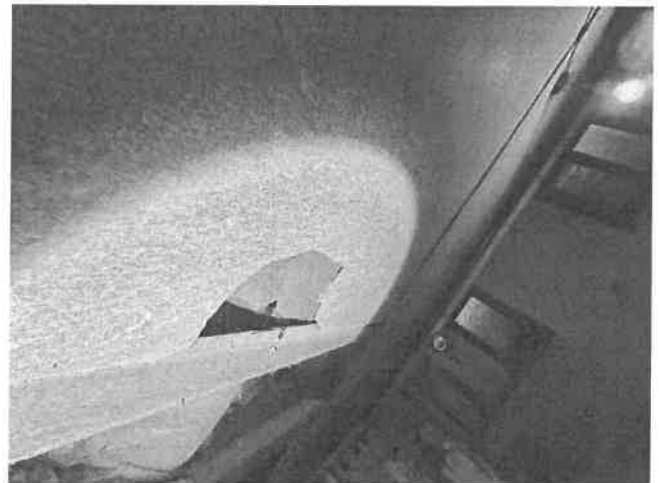
Het asbestmateriaal valt onder de mijlpaal van 2040.

Eindbeoordeling materiaalrisico	Verhoogd materiaalrisico en/of verhoogde kans op vezelvrijgave
---------------------------------	--

Gebondenheid	Categorie 1: hechtgebonden in oorsprong
Asbestsoort (vezeltype)	Crocidoliet aanwezig
Asbestconcentratie	Laag (< 50%)
Afschermingsgraad van het gehele materiaal	Geheel of deels (ook) vrij aan de binnenlucht
Toestand van het materiaal	Licht beschadigd, licht verweerd. Intact materiaal type Pical – asbestboard of categorie III 'gebondenheid'

Beschrijving	Plafondplaten in kelder type menuiserie
Omgeving	Binnen
Primaire drager	Plafond
Asbestmateriaal	Plaat, paneel, tablet - Type Menuiserie
Bindmiddel van asbestmateriaal	Cement
Gebondenheid op basis van bindmiddel	Hecht
Hoeveelheid (oppervlakte - dikte - aantal)	• 50,00 m ² - 0,40 cm - 1 stuk
Totaal volume	0,20 m ³
Eenvoudig bereikbaar	Ja
Bevestigingswijze	• Geschroefd • Genageld, geniet

Identificatiemethode	Vaststelling zonder monstername
Destructieve handeling voor identificatie	Nee
Opmerking	Deze oppervlakte is een benadering en hieraan worden geen rechten verleend. In de grootste kelderruimte zijn er asbesthoudende (cement)platen gemonteerd tegen het plafond. In de andere kelderruimte bestaat het plafond uit betonnen welfsels.

Verwijderen

- Zorg voor een veilig beheer. Vermijd het beschadigen van het asbestmateriaal. Controleer de toestand jaarlijks op wijzigingen.

- Eenvoudige handelingen: mag via doe-het-zelf of door werknemer(s) met opleidingsattest eenvoudige handelingen
Deze platen mag men zelf verwijderen, ze dienen dubbel verpakt te worden in plastic folie en kunnen zo afgevoerd worden naar het containerpark. Ten allen tijde vermijden om de platen te breken, erin te slijpen of boren. Indien geen of te weinig ervaring in demonteringswerken is het beter om een aannemer in te schakelen, dewelke beschikt over een attest "éenvoudige handelingen".

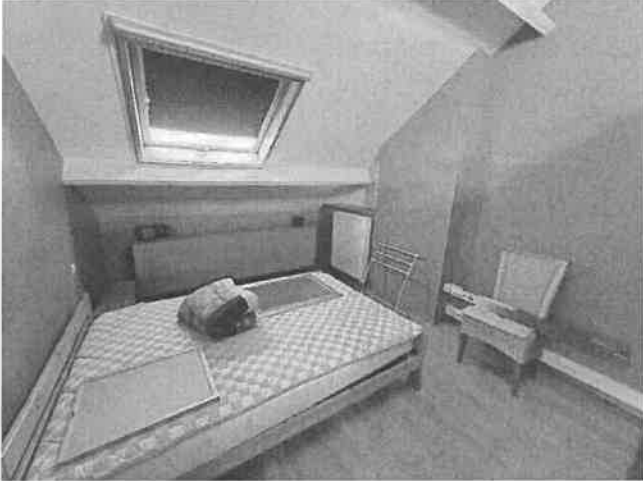
Fiche 2: Onderdak niet zichtbaar

Permanente beperking

Reden: Er is geen volledige risicobeoordeling mogelijk

Uitleg van de asbestdeskundige: Het onderdak is niet zichtbaar langs binnen als langs buiten.

Langs binnenzijde is alles afgewerkt.

Langs de buitenzijde was het dak te hoog en kon er geen pan/lei worden gelicht zonder schade aan te brengen. Doch kan er uit bewijsdocumenten worden afgeleid dat er biplekplaten werden gebruikt, dewelke volgens de literatuur niet asbesthoudend zijn, de dakrenovatie is gebeurd in de periode van 1997.

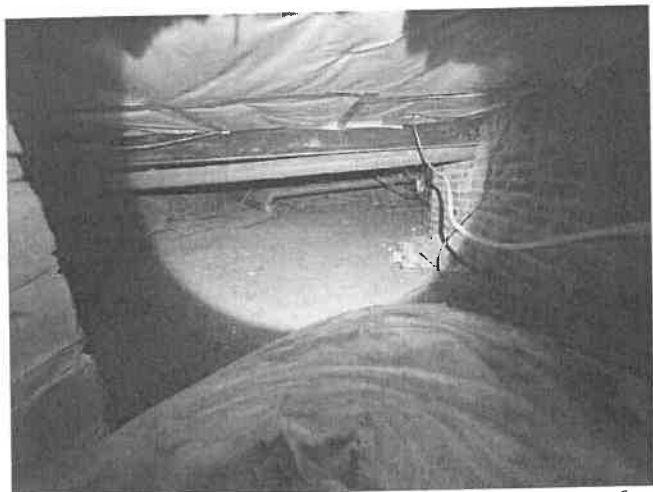
Fiche 3: kruipkelder niet toegankelijk

Permanente beperking

Reden: Het onderzoek kan niet uitgevoerd worden binnen de bepalingen van de Welzijnswet

Uitleg van de asbestdeskundige: De opening naar de kruipkelder was open maar de hoogte was <1,5m waardoor de deskundige de ruimte niet heeft betreden. Vanaan de opening konden geen zichtbare asbestoepassingen worden herkend.

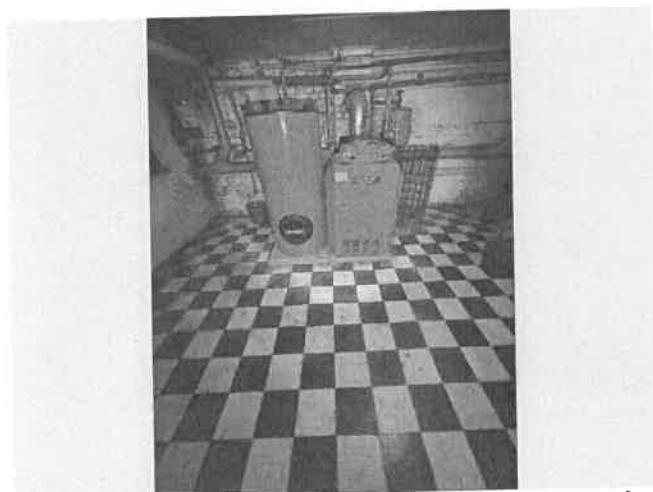
Fiche 4: Recente cv-ketel

Cv-ketel is van een recent bouwjaar en volgens de literatuur bevat deze geen asbest

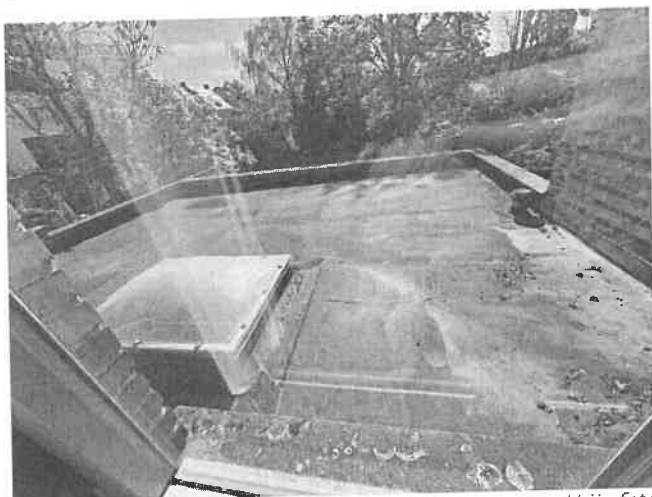
Fiche 6: Roofing plat dak

Deze roofing werd geplaatst na 2001 volgens de bewijsdocumenten en bevat dus geen asbest.

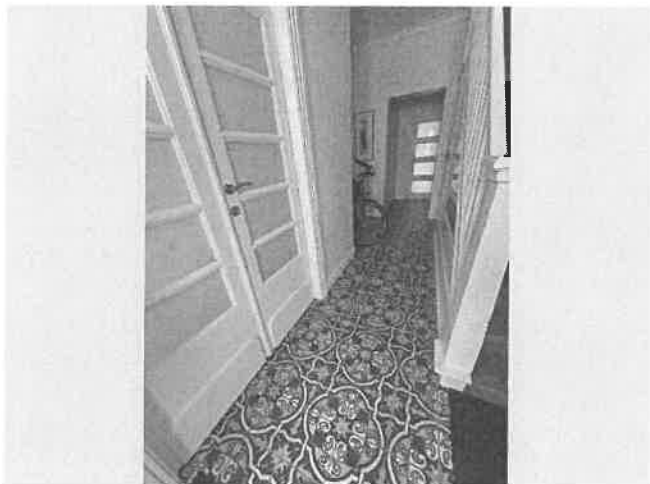
Fiche 7: Gelijmde tegels

Vloertegels in inkomhal, bijkeuken en leefkeuken zijn intact, volgens de bewijsdocumenten kan de deskundige concluderen dat er rond de periode van 2002 grondige renovatiewerken werden uitgevoerd, hierdoor kan er geconcludeerd worden dat de onderliggende lagen niet asbesthoudend zijn. De tegels in de kelder zijn tevens intact, hier kan de deskundige geen uitspraak doen over de onderliggende lagen/lijm. Indien de keldervloer ooit worden uitgebroken zal men door een deskundige moeten laten vaststellen of de gebruikte lijm al dan niet asbesthoudend is.

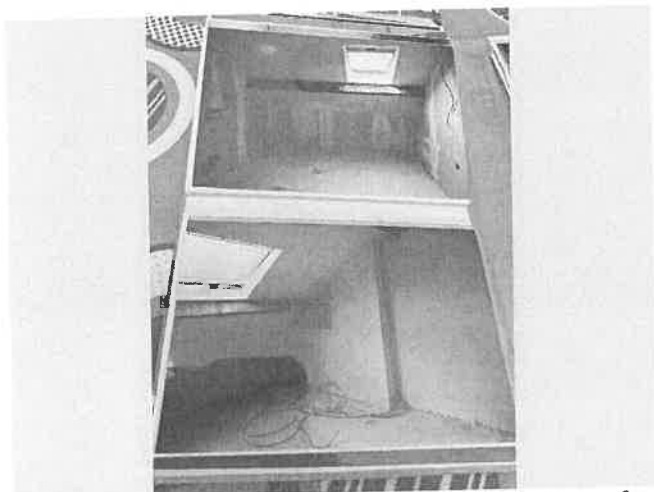
Fiche 8: Pleisterwerken

Volgens de bewijsdocumenten kan er geconcludeerd worden dat alle pleisterwerken werden uitgevoerd na 2001, waardoor het kan uitgesloten worden dat er asbest zit in het pleister.

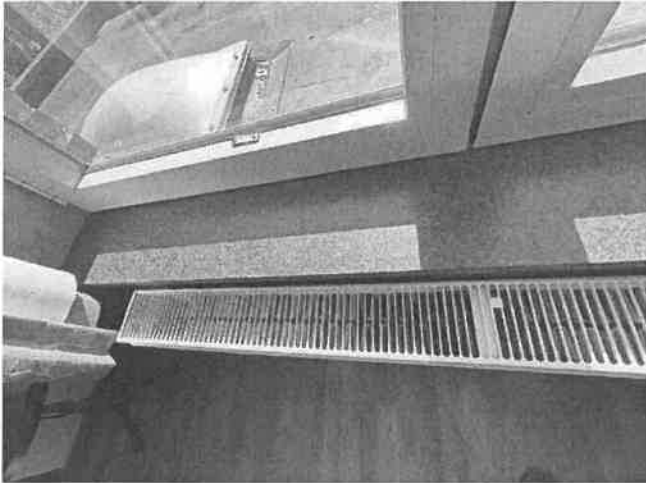
Fiche 9: Dorpels aan ramen

De dorpels aan de ramen, zowel aan de binnenzijde als aan de buitenzijde, zijn vervaardigd uit natuursteen, en bevatten geen asbest.

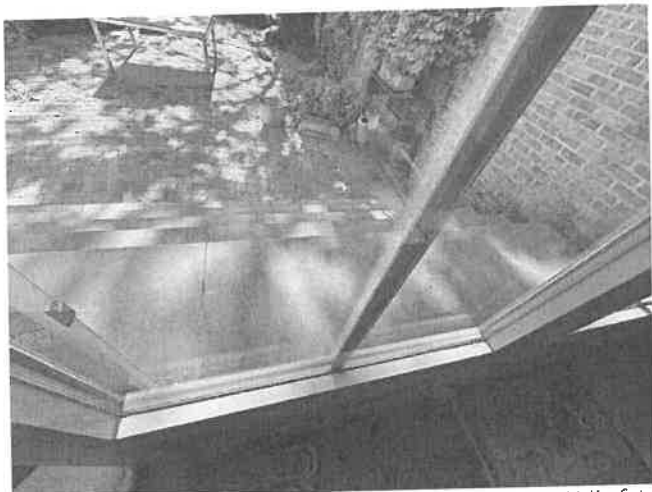
Fiche 10: Ramen met soepele kit

De meeste ramen zijn van een recent bouwjaar, de kit is soepel en/of met rubbers en bevat dus geen asbest. Enkele ramen aan de voorzijde zijn ouder, maar dit is loodglas, rondom de raamkozijzen zijn de voegen gevuld met mortel, hetgeen niet asbesthoudend is.

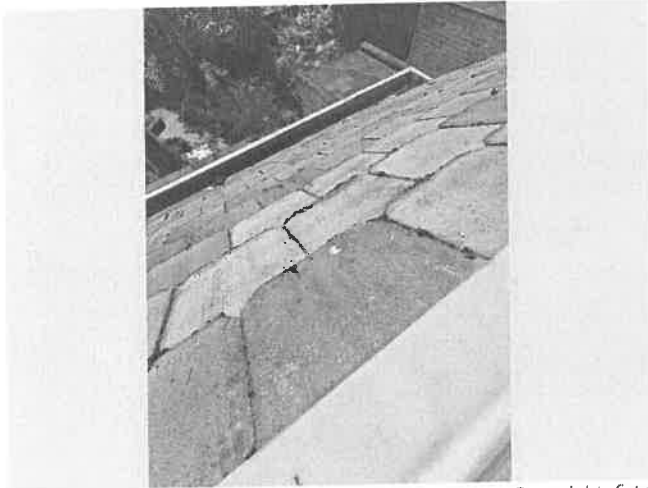
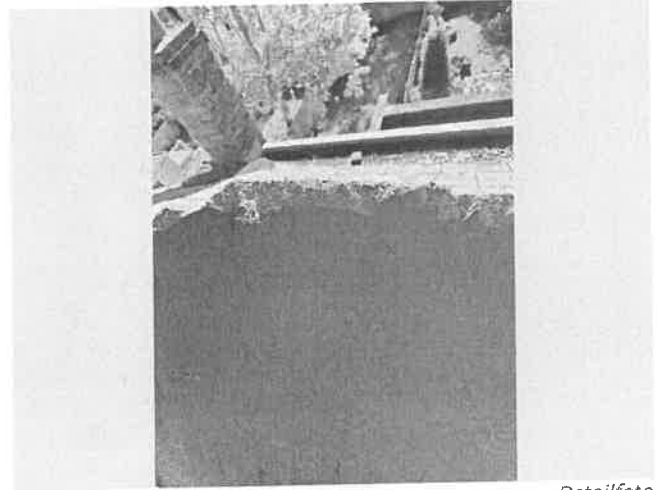
Fiche 11: Asbestcement dakleien

Geen asbest

#	Type	Referentie	Resultaat
11.1	Puntmonster	P1	Geen asbest

Beschrijving	Asbestcement dakleien
Omgeving	Buiten
Primaire drager	Schuin dak
Bindmiddel van materiaal	Cement

Gebondenheid op basis van bindmiddel	Hecht
Hoeveelheid (oppervlakte - aantal)	• 100,00 m ² - 1 stuk
Totale oppervlakte	100,00 m ²
Identificatiemethode	Vaststelling met monstername
Destructieve handeling voor identificatie	Nee
