Asbestinventarisatetest

Baalhoek 50, 1853 Grimbergen
Gemeenschappelijke delen

Attestnummer : 20260211-000534.000

Uitgegeven op : 11.02.2026

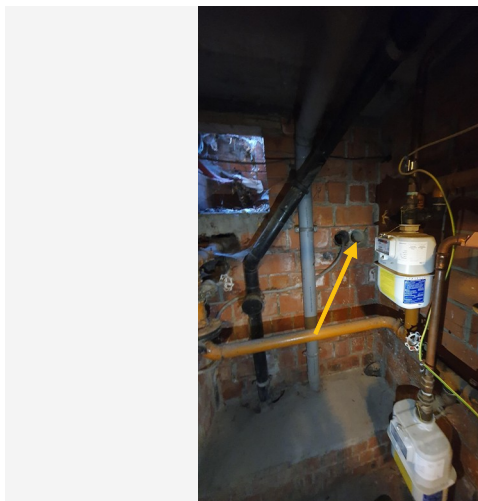
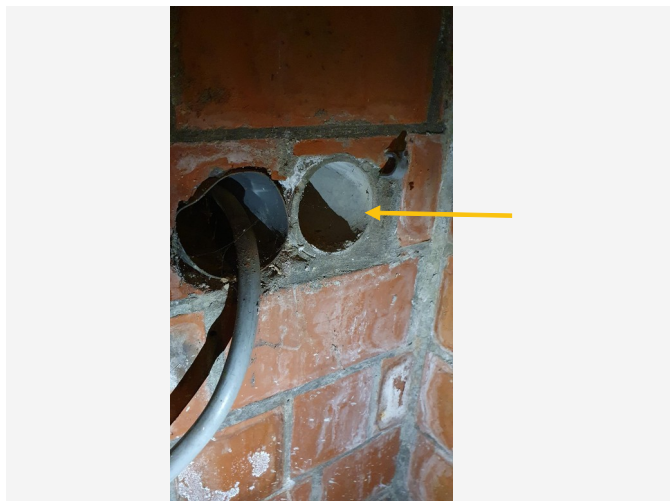
Eindbeoordeling materiaalrisico	Verhoogd materiaalrisico en/of verhoogde kans op vezelvrijgave
---------------------------------	--

Gebondenheid	Categorie 1: hechtgebonden in oorsprong
Asbestsoort (vezeltype)	Crocidoliet aanwezig
Asbestconcentratie	Laag (< 50%)
Afschermingsgraad van het gehele materiaal	Geheel of deels (ook) vrij aan de binnenlucht
Toestand van het materiaal	Licht beschadigd, licht verweerd. Intact calciumsilicaatmateriaal of categorie III 'gebondenheid'

Beschrijving	Asbestcement doorvoerbuis in technische ruimte kelder
Omgeving	Binnen
Primaire drager	Sanitaire infrastructuur en uitrusting (toe- en afvoer)
Asbestmateriaal	Buis, koker, leiding, pijp, doorvoer
Bindmiddel van asbestmateriaal	Cement
Gebondenheid op basis van bindmiddel	Hecht
Hoeveelheid (lengte - omtrek - dikte - aantal)	<ul style="list-style-type: none">• 0,10 m - 10,00 cm - 2,00 cm - 1 stuk
Totaal volume	< 0,001 m ³
Eenvoudig bereikbaar	Ja
Bevestigingswijze	<ul style="list-style-type: none">• Verlijmd, ingegoten, versmeerd
Identificatiemethode	De asbestdeskundige beoordeelt het materiaal als asbesthoudend, en dit zonder monstername.
Destructieve handeling voor identificatie	Nee
Opmerking	De hoeveelheden zijn schattingen op basis van plaatsbezoek. De buis is slechts gedeeltelijk te zien daar deze ingewerkt is in de muur. Mogelijks nog verder aanwezig.

Verwijderen

- Zorg voor een veilig beheer. Vermijd het beschadigen van het asbestmateriaal. Controleer de toestand jaarlijks op wijzigingen.

- Eenvoudige handelingen: mag via doe-het-zelf of door werknemer(s) met opleidingsattest eenvoudige handelingen
Als dit materiaal verwijderd kan worden zonder het te breken, te beschadigen... , dan mag met dit met eenvoudige handelingen. Vermijd stofvorming en stofverspreiding op elk moment van de werken. Bevochtig of fixeer het materiaal. Het gebruik van sneldraaiende werktuigen (boormachine, slijpschijf, hogedrukreiniger...) is verboden.

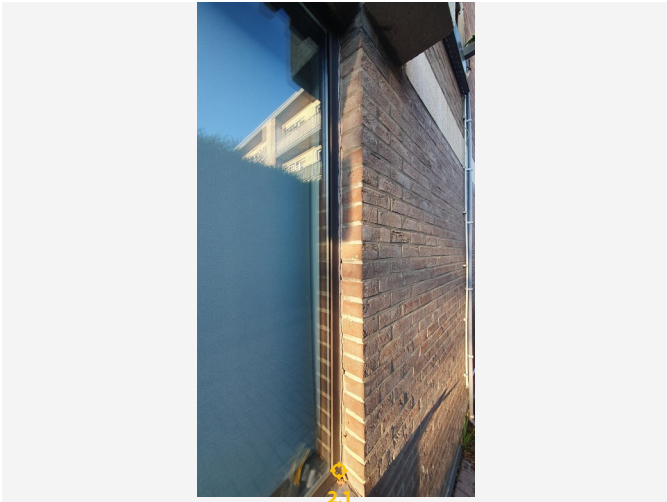
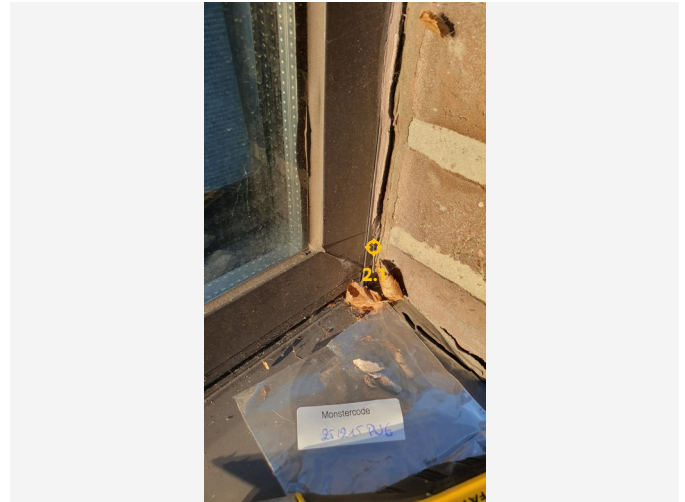
Eindbeoordeling materiaalrisico	Verhoogd materiaalrisico en/of verhoogde kans op vezelvrijgave
---------------------------------	--

Gebondenheid	Categorie 1: hechtgebonden in oorsprong
Asbestsoort (vezeltype)	Alleen chrysotiel
Asbestconcentratie	Laag (< 50%)
Afschermingsgraad van het gehele materiaal	Geheel of deels (ook) vrij aan de binnenlucht
Toestand van het materiaal	Matig beschadigd, matig verweerd

#	Type	Referentie	Resultaat
2.1	Puntmonster	251215PU6	Chrysotiel

Beschrijving	Kit Mastiek tussen baksteen en kader raam
Omgeving	Grenst aan binnen- en buitenlucht
Primaire drager	Wandopening verticaal (raam, deur, ...)
Asbestmateriaal	In-situ afwerkingslagen - Pasta, stopverf, voegsel, stopsel, vulsel, mastiek, kitten, ...
Bindmiddel van asbestmateriaal	Kitten, mastiek, pasta
Gebondenheid op basis van bindmiddel	Hecht
Hoeveelheid (gewicht - aantal)	<ul style="list-style-type: none">• 25,00 kg - 1 stuk
Totaal gewicht	25,00 kg
Eenvoudig bereikbaar	Ja
Bevestigingswijze	<ul style="list-style-type: none">• Geklemd• Verlijmd, ingegoten, versmeerd
Identificatiemethode	Een monstername door de asbestdeskundige met laboanalyse door een asbestlabo.
Destructieve handeling voor identificatie	Nee
Opmerking	Roze mastiek die aanwezig aan alle ramen van het gebouw tussen raamkaders en baksteen

Verwijderen

- Zorg voor een veilig beheer. Vermijd het beschadigen van het asbestmateriaal. Controleer de toestand jaarlijks op wijzigingen.

- Eenvoudige handelingen: mag via doe-het-zelf of door werknemer(s) met opleidingsattest eenvoudige handelingen
Als dit materiaal verwijderd kan worden zonder het te breken, te beschadigen... , dan mag met dit met eenvoudige handelingen.

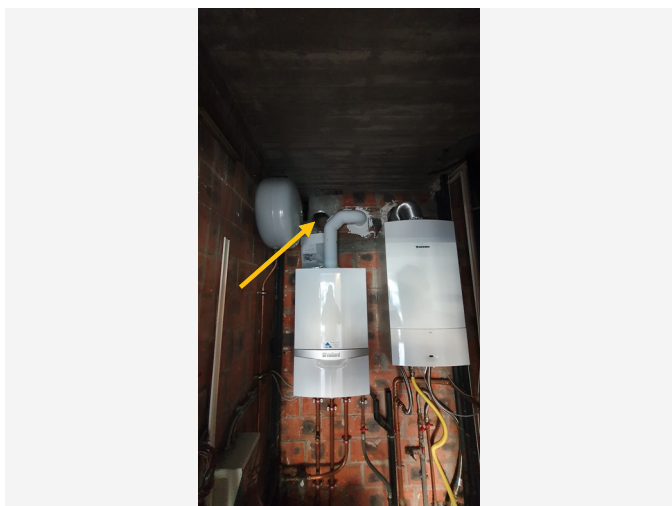
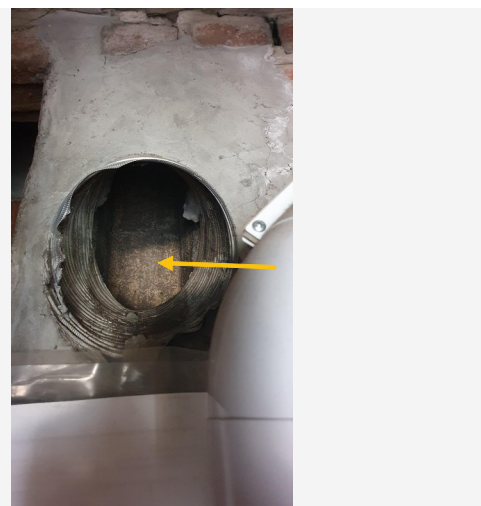
Eindbeoordeling materiaalrisico	Zeer laag materiaalrisico en/of zeer lage kans op vezelvrijgave
---------------------------------	---

Gebondenheid	Categorie 1: hechtgebonden in oorsprong
Asbestsoort (vezeltype)	Crocidoliet aanwezig
Asbestconcentratie	Laag (< 50%)
Afschermingsgraad van het gehele materiaal	Stootvaste afscherming of omkasting
Toestand van het materiaal	Licht beschadigd, licht verweerd. Intact calciumsilicaatmateriaal of categorie III 'gebondenheid'

Beschrijving	Rookgaskanalen uit asbestcement
Omgeving	Binnen
Primaire drager	HVAC infrastructuur en uitrusting
Asbestmateriaal	Rookgaskanaal
Bindmiddel van asbestmateriaal	Cement
Gebondenheid op basis van bindmiddel	Hecht
Hoeveelheid (lengte - omtrek - dikte - aantal)	<ul style="list-style-type: none">• 20,00 m - 10,00 cm - 1,00 cm - 1 stuk
Totaal volume	0,02 m ³
Eenvoudig bereikbaar	Ja
Bevestigingswijze	<ul style="list-style-type: none">• Verlijmd, ingegoten, versmeerd
Identificatiemethode	<p>De asbestdeskundige beoordeelt het materiaal als asbestverdacht en dus asbesthoudend, en dit zonder monstername.</p> <p>Motivatie: De monstername brengt andere schade aan dan schade die inherent is aan de monstername.</p>
Destructieve handeling voor identificatie	Nee
Opmerking	Groottes zijn schattingen op basis van plaatsbezoek, kanaal enkel zichtbaar via privaatief deel van gelijkvloerse stooklokaal. We kunnen niet zien tot waar deze exact zullen doorlopen

Zorgvuldig beheren

- Zorg voor een veilig beheer. Vermijd het beschadigen van het asbestmateriaal. Controleer de toestand jaarlijks op wijzigingen.
- Voer bijkomende staalname(s) uit.

- Eenvoudige handelingen: mag via doe-het-zelf of door werknemer(s) met opleidingsattest eenvoudige handelingen
"Als dit materiaal verwijderd kan worden zonder het te breken, te beschadigen... , dan mag met dit met eenvoudige handelingen. Vermijd stofvorming en stofverspreiding op elk moment van de werken. Bevochtig of fixeer het materiaal. Het gebruik van sneldraaiende werktuigen (boormachine, slijpschijf, hogedrukreiniger...) is verboden.
Zorg voor gepaste persoonlijke beschermingsmiddelen: minimaal FFP3-mondmasker (EN 149), wegwercoverall met kap (minimaal Cat III, type 5/6), wegwerphandschoenen en overschoenen of nafspoelbaar schoeisel. Afval: particulieren kunnen dit verpakt aanbieden bij hun recyclagepark (raadpleeg de voorwaarden van uw recyclagepark). Bij verwijdering door een aannemer of erkend asbestverwijderaar staat die normaal zelf in voor de correcte afvoer van het afval. Bewaar bewijsdocumenten van de asbestverwijdering (facturen, werkplannen, foto's, afgiftebewijzen afval, vrijgavemetingen...) met het oog op een aanpassing van het asbestattest. Raadpleeg voor de start van de

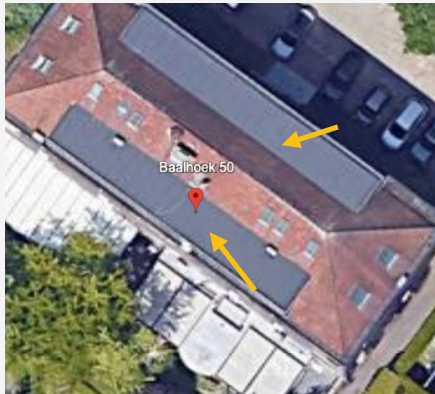
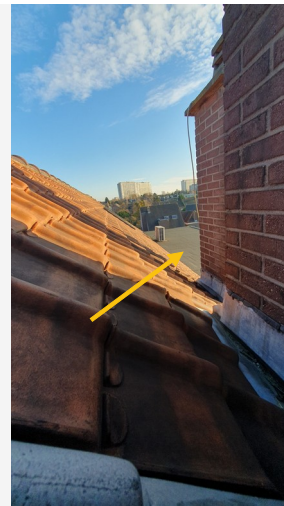
Eindbeoordeling materiaalrisico	Laag materiaalrisico en/of verlaagde kans op vezelvrijgave
---------------------------------	--

Gebondenheid	Categorie 1: hechtgebonden in oorsprong
Asbestsoort (vezeltype)	Crocidoliet aanwezig
Asbestconcentratie	Laag (< 50%)
Afschermingsgraad van het gehele materiaal	Geheel of deels vrij aan de buitenlucht
Toestand van het materiaal	Licht beschadigd, licht verweerd. Intact calciumsilicaatmateriaal of categorie III 'gebondenheid'

Beschrijving	Roofing
Omgeving	Buiten
Primaire drager	Plat dak
Asbestmateriaal	Dak- en gevelbekleding - Roofing
Bindmiddel van asbestmateriaal	Bitumen (roofing, teer, asfalt)
Gebondenheid op basis van bindmiddel	Hecht
Hoeveelheid (oppervlakte - aantal)	<ul style="list-style-type: none"> • 120,00 m² - 1 stuk
Totale oppervlakte	120,00 m ²
Eenvoudig bereikbaar	Ja
Bevestigingswijze	<ul style="list-style-type: none"> • Los (al dan niet bedekt)
Identificatiemethode	<p>De asbestdeskundige beoordeelt het materiaal als asbestverdacht en dus asbesthoudend, en dit zonder monstername.</p> <p>Motivatie: De monstername brengt andere schade aan dan schade die inherent is aan de monstername.</p>
Destructieve handeling voor identificatie	Nee
Opmerking	<p>Het gewicht is een schatting. De resten werden niet bemonsterd omdat het hele dak, zowel het hoofddak als de daken van de aanbouwen volledig met roofing zijn bekleed. Er kon niet worden vastgesteld of de roofing op de daken dezelfde is als die op de zolder en of er eventueel meerdere lagen aanwezig zijn. De roofing op de daken werd niet bemonsterd omwille van mogelijke lekkage. Vooraleer de roofing te verwijderen, is het aangewezen deze te bemonsteren: hoofddak, daken bijgebouwen, en goten (Ook de goot die door de zolder loopt is bekleed met roofing.) dienen tot op de drager bemonsterd te worden om alle eventueel aanwezige onderlagen te kunnen vaststellen en analyseren. Uitsluitsel over alle roofing kan enkel worden bekomen dmv bijkomend destructief onderzoek.</p>

Zorgvuldig beheren

- Zorg voor een veilig beheer. Vermijd het beschadigen van het asbestmateriaal. Controleer de toestand jaarlijks op wijzigingen.
- Voer bijkomende staalname(s) uit.

- Eenvoudige handelingen: mag via doe-het-zelf of door werknemer(s) met opleidingsattest eenvoudige handelingen
Hechtgebonden materiaal in goede, onbeschadigde staat mag dmv deze methodiek worden verwijderd. Natmaken, niet beschadigen, gebruik PBM's, verwijdering en afvoer als hechtgebonden asbestafval volgens richtlijnen OVAM

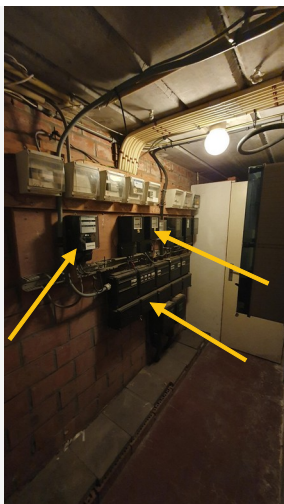
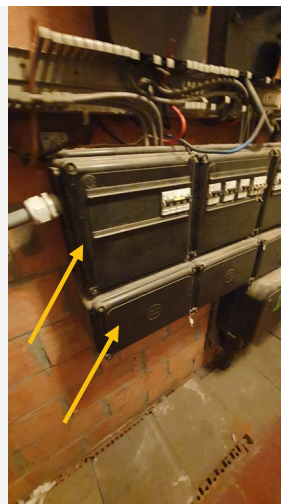
Eindbeoordeling materiaalisico	Laag materiaalisico en/of verlaagde kans op vezelvrijgave
--------------------------------	---

Gebondenheid	Categorie 1: hechtgebonden in oorsprong
Asbestsoort (vezeltype)	Crocidoliet aanwezig
Asbestconcentratie	Laag (< 50%)
Afschermingsgraad van het gehele materiaal	Geheel of deels (ook) vrij aan de binnenlucht
Toestand van het materiaal	Onbeschadigd, niet verweerd

Beschrijving	Bakeliet Elektriciteitsmeters in kelder
Omgeving	Binnen
Primaire drager	Communicatie en elektrische infrastructuur en uitrusting
Asbestmateriaal	Plaat, paneel, tablet - Type Bakeliet
Bindmiddel van asbestmateriaal	Kunststof of -hars
Gebondenheid op basis van bindmiddel	Hecht
Hoeveelheid (oppervlakte - dikte - aantal)	<ul style="list-style-type: none"> • 0,10 m² - 2,00 cm - 19 stuks
Totaal volume	0,038 m ³
Eenvoudig bereikbaar	Ja
Bevestigingswijze	<ul style="list-style-type: none"> • Geschroefd
Identificatiemethode	<p>De asbestdeskundige beoordeelt het materiaal als asbestverdacht en dus asbesthoudend, en dit zonder monstername.</p> <p>Motivatie: De monstername brengt andere schade aan dan schade die inherent is aan de monstername.</p>
Destructieve handeling voor identificatie	Nee
Opmerking	<p>Het is moeilijk te bepalen of de bakeliettoepassing in de kelder ook effectief asbesthoudend is (het kan ook gaan om de asbestvrije variant). Er werd geen monster genomen oww beschadiging aan een elektrisch gerelateerde toepassing, extra controle bij verwijdering van het verdacht materiaal. Vermoedelijk zullen de toepassingen verwijderd worden bij aanpassing van het elektriciteitsnetwerk. Echter staat de electriciteitskast in de garage die tot de gemene delen behoort.</p>

Zorgvuldig beheren

- Zorg voor een veilig beheer. Vermijd het beschadigen van het asbestmateriaal. Controleer de toestand jaarlijks op wijzigingen.

- Eenvoudige handelingen: mag via doe-het-zelf of door werknemer(s) met opleidingsattest eenvoudige handelingen
De schakelaar voorzichtig van de muur halen en bij asbestafval leggen. Niet in de schakelaar snijden en gebruik best wegwerphandschoenen.

Gezien de toestand waarin de bakeliet-toepassingen verkeerd, mag de toepassing weggenomen worden door middel van eenvoudige handelingen. Gelieve hierbij maskers van het type FFP3 en handschoenen te dragen. Over het elektrische gevaar doet deze aanbeveling in geen geval uitspraak.
<https://www.asbestinfo.vlaanderen/>

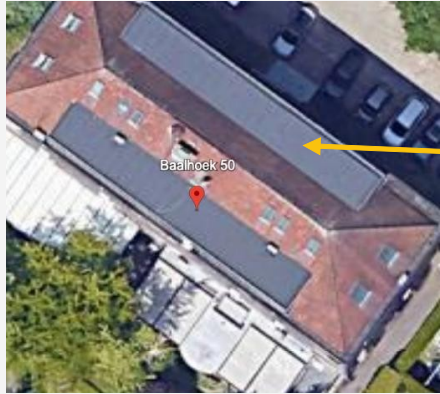
Permanente beperking

Reden: Het te onderzoeken materiaal situeert zich hoger dan 3,50 m te rekenen vanaf een veilige ondergrond

Uitleg van de asbestdeskundige: Voorste plat dak niet te bereiken wegens hoger dan 3,5 meter

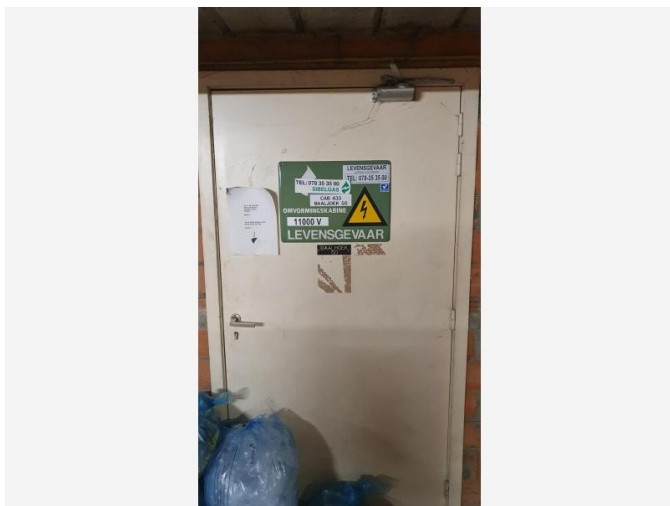
Tijdelijke beperking

Reden: Het onderzoek kan niet uitgevoerd worden binnen de bepalingen van de Welzijnswet

Uitleg van de asbestdeskundige: TCR cabines dienen in gebruik niet betreed te worden zonder erkende technicus.

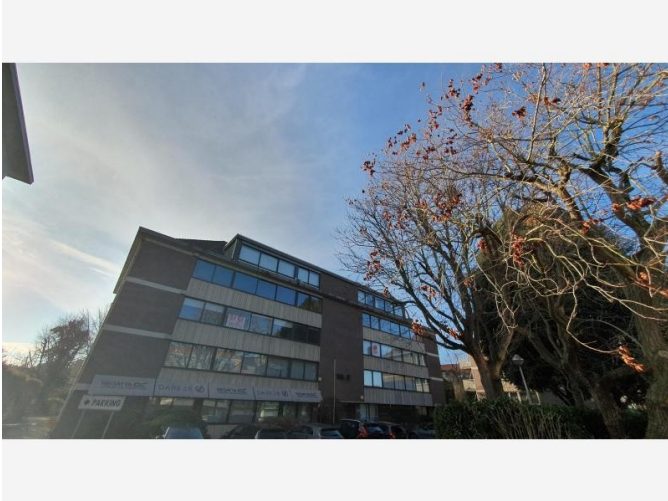
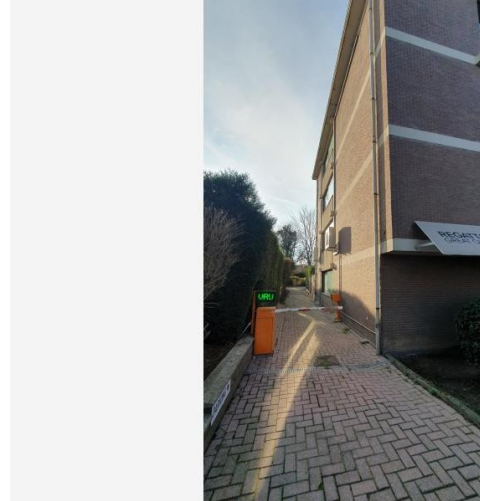
Informatie over een materiaal dat de asbestdeskundige niet kan waarnemen of vaststellen

Dit attest beschrijft de toestand van de inspectielocatie zoals vastgesteld tijdens het plaatsbezoek. De volledige inspectielocatie werd onderzocht volgens de bepalingen van het inspectieprotocol om correcte gegevens te rapporteren, echter de deskundige kan niet aansprakelijk worden gesteld voor onvolledigheden, latere wijzigingen of meerkosten die hieruit voortvloeien. De inspectielocatie omvat alle toegankelijke ruimten waarvoor geen beperkingen gelden en zichtbare en bereikbare materialen met een indicatieve inschatting van hun hoeveelheden. Ruimten en materialen waartoe de toegang verborgen, buiten bereik, niet aangeduid, ontoegankelijk, ingesloten of verborgen waren tijdens het plaatsbezoek en die niet expliciet vermeld staan in dit attest zijn te beschouwen als niet-onderzochte ruimte of materialen. Materialen die worden aangetroffen op die plaatsen of verborgen achter andere materialen, dienen steeds met de nodige voorzichtigheid te worden benaderd en behandeld tot wanneer er duidelijkheid is over hun aard. Hieronder een exemplatieve lijst van mogelijke situaties:

- Ruimte boven, onder of achter niet-asbestverdachte materialen
- Plaats die niet rechtstreeks toegankelijk of zichtbaar is en dit zowel binnen als buiten
- Elke ruimte waarbij de toegang zich op meer dan 3.5 m hoogte bevindt vanaf een veilige en stabiele ondergrond of met een vrije doorloophoogte lager dan 1.5m
- Elk materiaal, ruimte of plaats die niet (op een veilige manier) kon worden betreden of bereikt tijdens het plaatsbezoek (vb: bouwvallige of afgesloten constructie, ..)
- Verborgen materialen (vb: onder overzetdak, ingegraven, overwoekerd, ingesloten tussen/achter andere materialen, bedekt)
- Ruimte waarvan de toegang op het moment van het plaatsbezoek versperd of waarneembaar was (bv. verborgen achter een kastwand, overwoekerd door vegetatie, meubilair of op een andere wijze verborgen).

Een aanvullend onderzoek is aangewezen bij leegstand of vóór de start van sloop- of renovatiewerken.

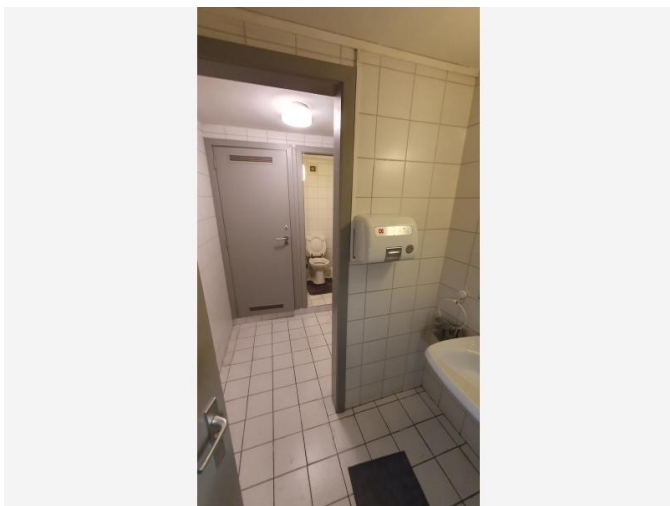
De tegels zijn niet asbestverdacht, maar er kan geen uitspraak gedaan worden over de onderliggende lijmlaag daar er geen beschadigde tegels werden aangetroffen en in het kader van niet-destructief onderzoek deze niet dienen beschadigd te worden. Bij eventuele renovaties best contact opnemen om de onderliggende lijm -of cementlaag te bemonsteren. Dit kan door een asbestdeskundige of door www.asbest-controleur.be.

Basis voor advies	Beoordeling op basis van expertise met een vaststelling door de asbestdeskundige.
Primaire drager	Binnenwand
(Asbest)materiaal	In-situ afwerkingslagen - Lijm laag
Bindmiddel	Lijm
Gebondenheid bindmiddel	Hecht

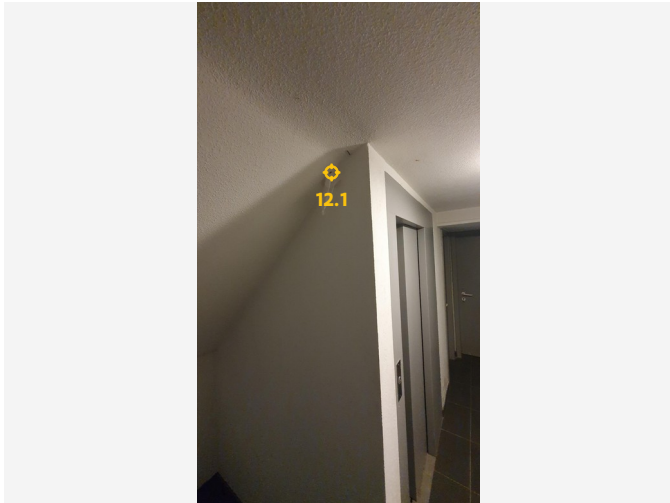
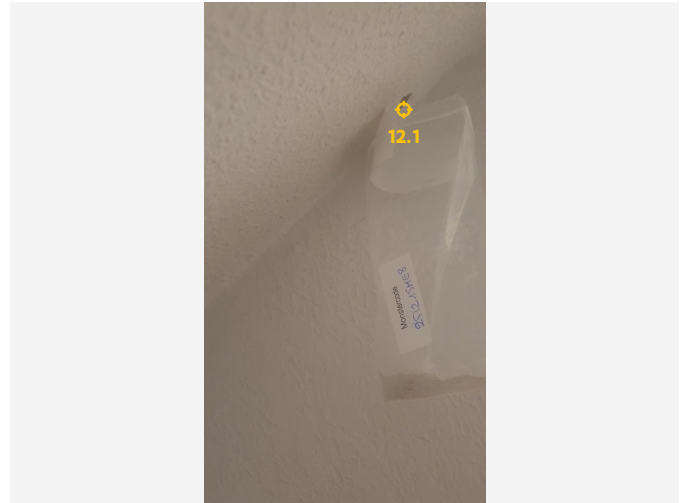
Fiche 12: Pleisterwerk traphal

Geen asbest

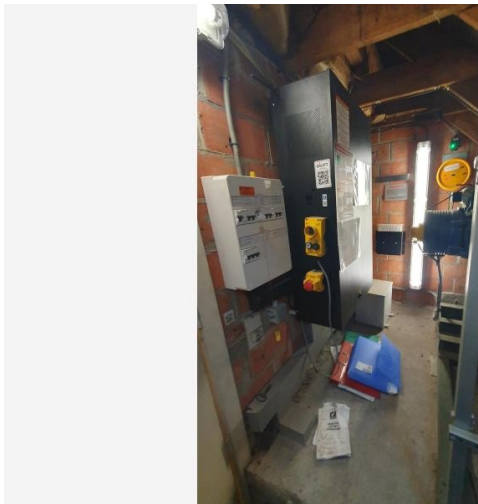
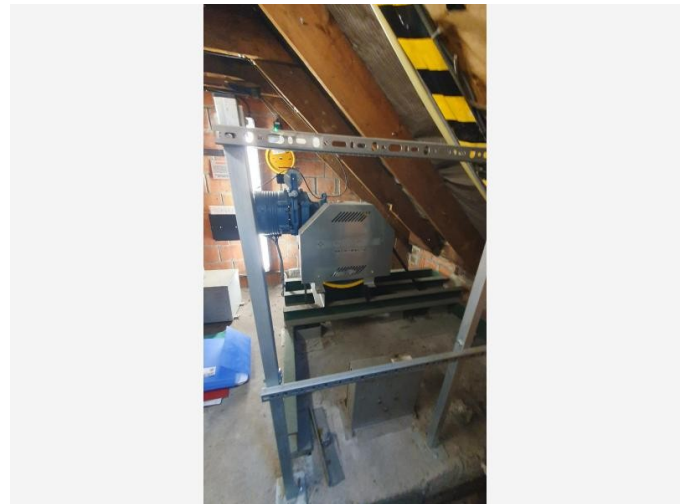
Beschrijving	Notitie	Terug te vinden op plannen
Fiche 13: Remmen op de liftmotor	Bij controle van de machinekamer zijn er geen asbesthoudende remmen teruggevonden op de motor.	Plan 1.11: Plan zolderverdieping Dak kopie
Fiche 14: Hoofddak van aardewerk dakpannen	-	-
Fiche 15: Geen onderdak aangetroffen	Geen onderdak aangetroffen	Plan 1.11: Plan zolderverdieping Dak kopie Plan 1.12: Dakenplan

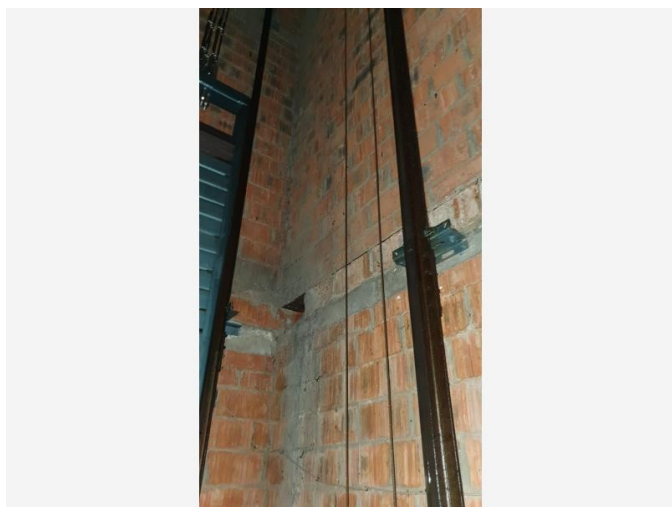
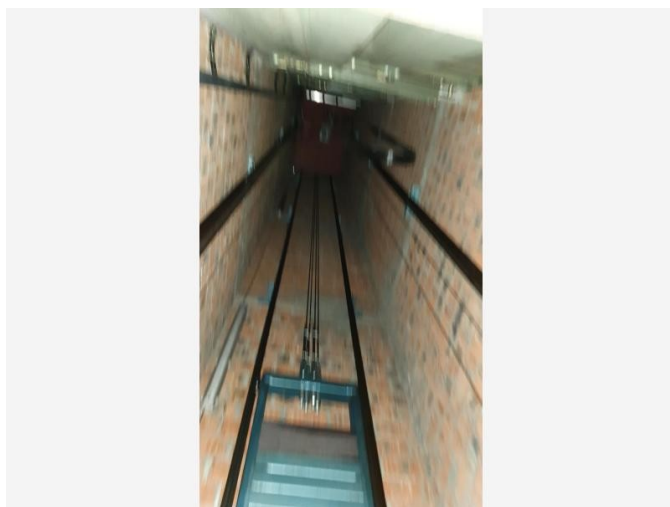
Beschrijving	Notitie	Terug te vinden op plannen
Fiche 16: Geen verdachte materialen in liftkoker	Geen asbestverdachte materialen aangetroffen in liftkoker	Plan 1.1: Plan Kelderverdieping
Fiche 17: Geen pleisterwerken aangetroffen in garage en technische kamer	Geen pleisterwerken of cementeringen aangetroffen aan de muren of plafonds van de garage en technische kamer	Plan 1.2: Plan Kelderverdieping kopie
Fiche 18: Geen asbestverdacht materialen stookketel	Verwarming op warmtepomp	Plan 1.3: Plan Gelijkvloers
Fiche 19: Geen verdachte Leidingisolatie aangetroffen	-	Plan 1.3: Plan Gelijkvloers
