# Asbestinventarisatattest

Generaal Lemanstraat 24, 1600 Sint-Pieters-Leeuw

Attestnummer : **20260701-000458.000**

Uitgegeven op : **01.07.2026**

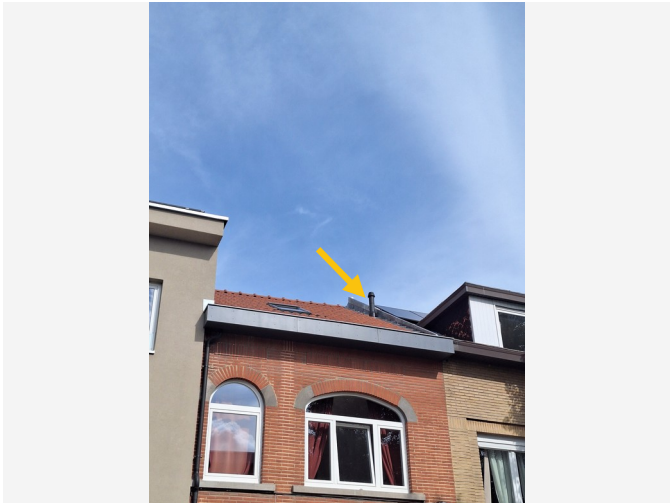
*Situeringsfoto*

**Reden:** Het te onderzoeken materiaal situeert zich hoger dan 3,50 m te rekenen vanaf een veilige ondergrond

**Uitleg van de asbestdeskundige:** De schouw bevat binnenin mogelijk een asbestcement rookgaskanaal. Laat dit onderzoeken bij eventuele werken.

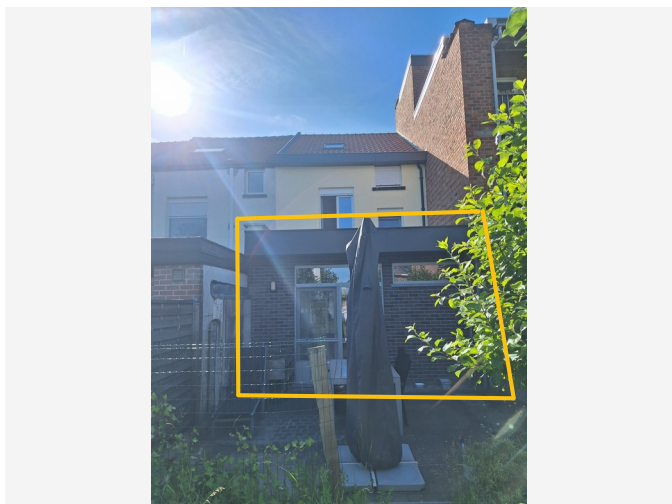
Situeringfoto

**Bouwjaar:** 2011

*Constructies gebouwd vanaf 2001 moeten niet onderzocht worden*

| Opmerking | Aanbouw wer gebouwd in niet-asbestverdacht jaar. Dit constructiedeel wordt uitgesloten van het onderzoek. |

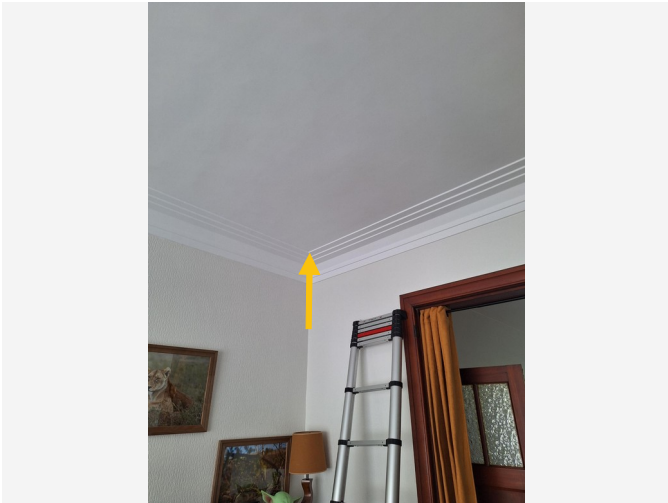
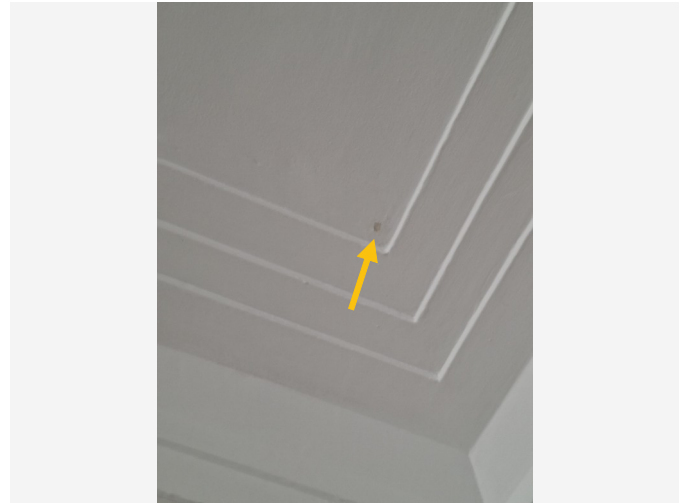
## Fiche 3: Pleisterwerk plafonds

Geen asbest

| # | Type | Referentie | Resultaat |
|---|---|---|---|
| 3.1 | Mengmonster | A738-2 | Geen asbest |

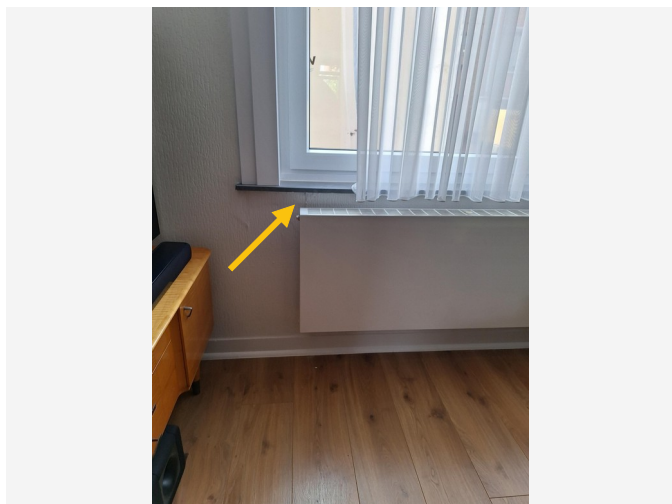
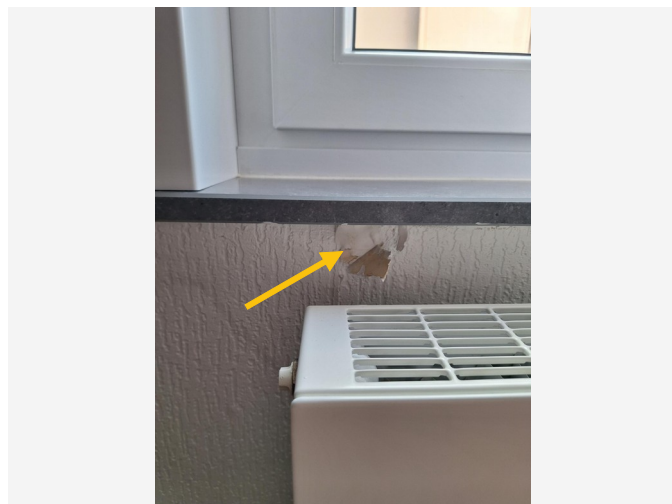
## Fiche 4: Pleisterwerk wanden

Geen asbest

| # | Type | Referentie | Resultaat |
|---|---|---|---|
| 4.1 | Mengmonster | A738-1 | Geen asbest |

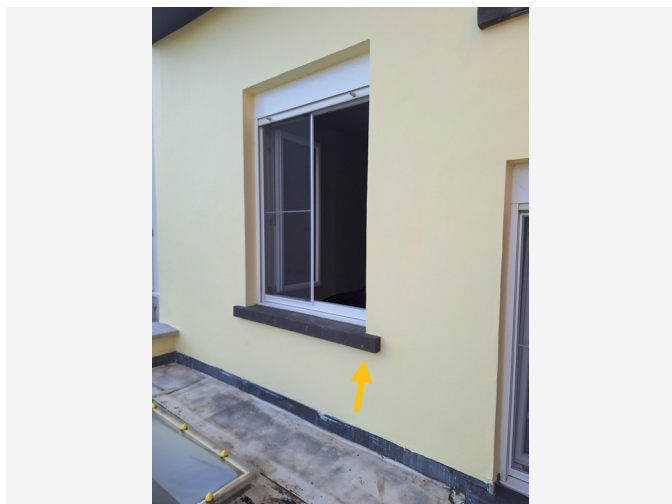
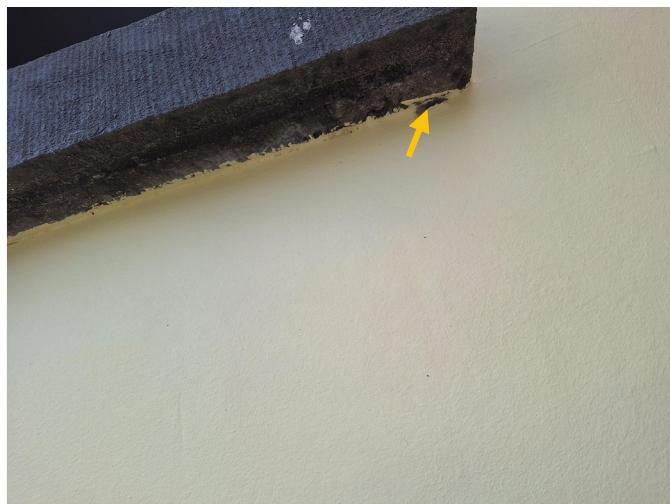
## Fiche 5: Cementering gevels

Geen asbest

| # | Type | Referentie | Resultaat |
|---|---|---|---|
| 5.1 | Mengmonster | A738-3 | Geen asbest |

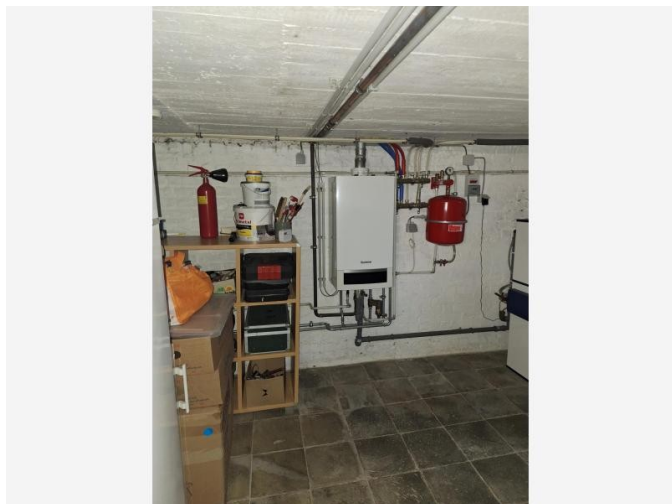
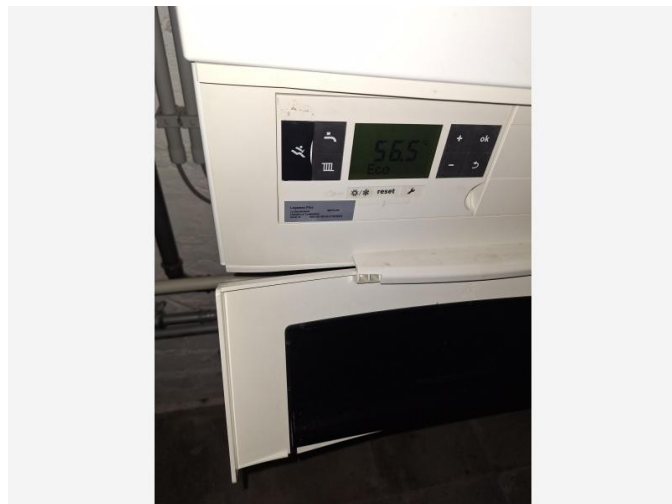
### Fiche 6: CV-installatie (niet-verdacht)

| Beschrijving | Notitie | Terug te vinden op plannen |
|---|---|---|
| Fiche 6: CV-installatie (niet-verdacht) | Er zijn geen waarneembare en asbestverdachte materialen op te merken aan de CV-installatie. | - |

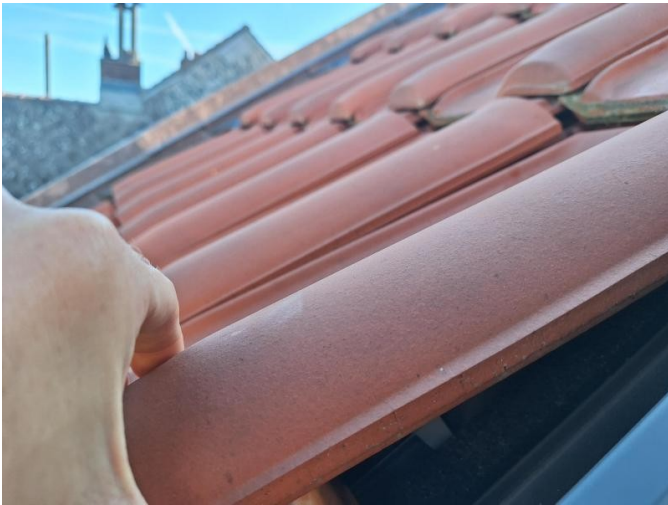
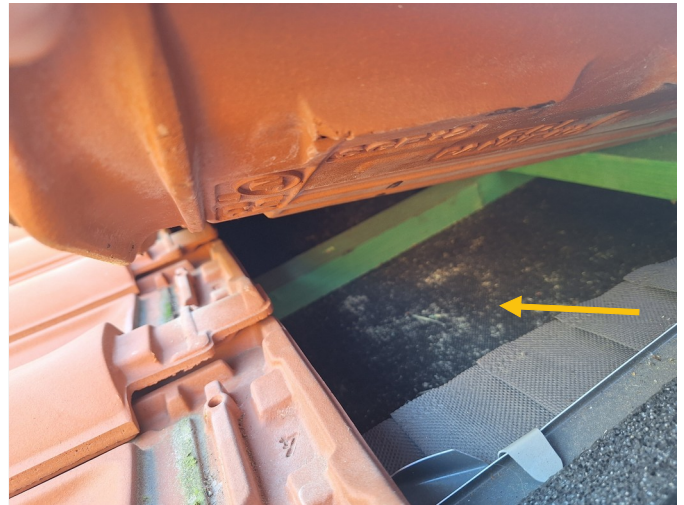
## Fiche 7: Geen asbestverdachtverdachte materialen onder de dakbedekkingen

| Beschrijving | Notitie | Terug te vinden op plannen |
|---|---|---|
| Fiche 7: Geen asbestverdachtverdachte materialen onder de dakbedekkingen | Na het optillen van een pan of inkijk zolder werd geen asbestverdacht onderdak aangetroffen. Dit betekent niet dat er geen onderdak aanwezig kan zijn op plaatsen die niet gecontroleerd werden. Bij werken, laat een eventueel aangetroffen onderdak controleren op aanwezigheid van asbest. | - |

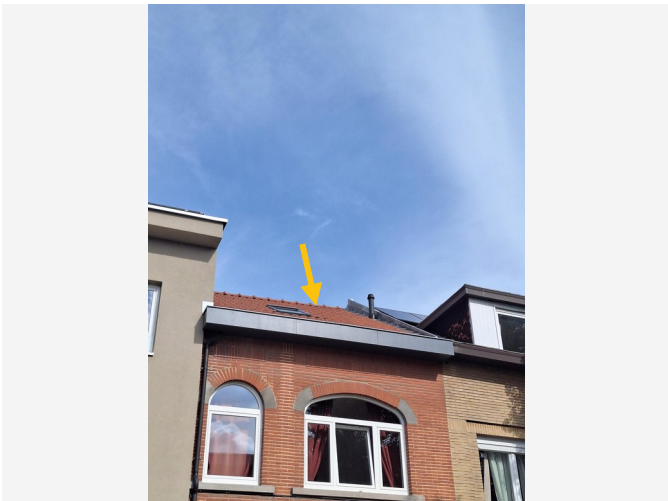
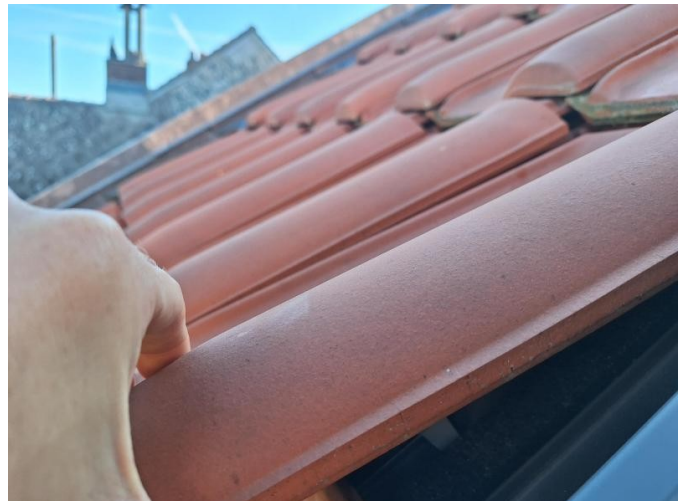
## Fiche 8: Dakbedekking bestaande uit niet-asbestverdachte materialen

| Beschrijving | Notitie | Terug te vinden op plannen |
|---|---|---|
| Fiche 8: Dakbedekking bestaande uit niet-asbestverdachte materialen | De dakbedekkingen zijn niet-asbestverdacht. | - |

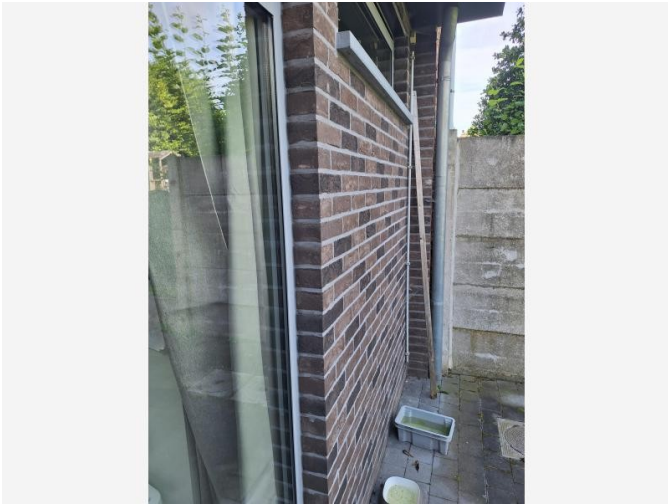
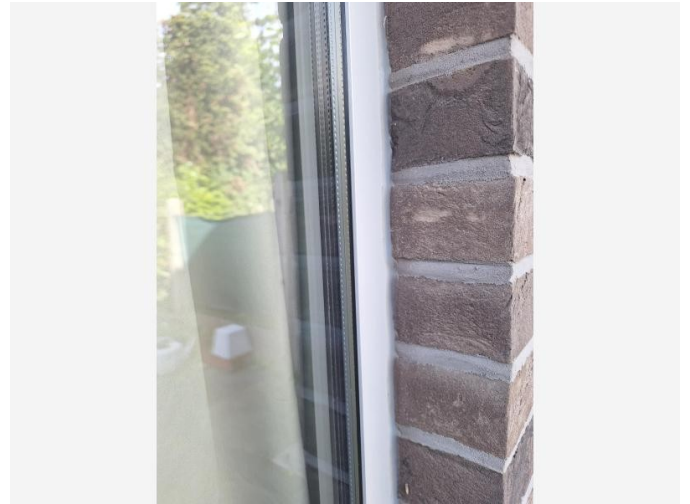
## Fiche 9: Afdichtingsmateriaal

| Beschrijving | Notitie | Terug te vinden op plannen |
|---|---|---|
| Fiche 9: Afdichtingsmateriaal | Er is geen waarneembare en asbestverdachte afdichtingsmateriaal aanwezig. | - |
