# Asbestinventarisatetest

Camille Leunensstraat 9, 1600 Sint-Pieters-Leeuw

Attestnummer : 20260513-000045.000

Uitgegeven op : 13.05.2026

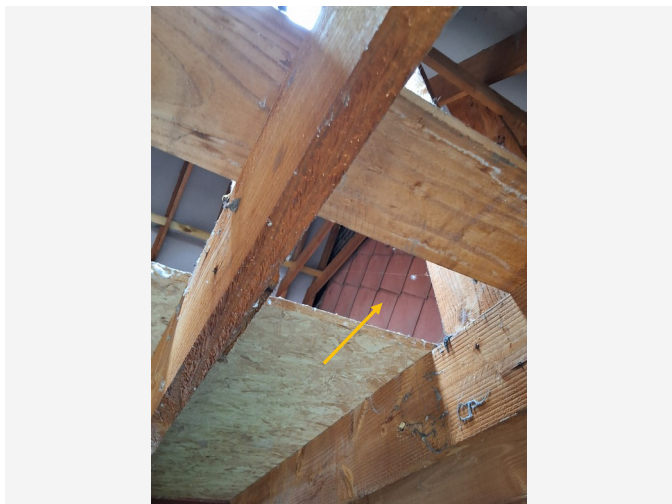
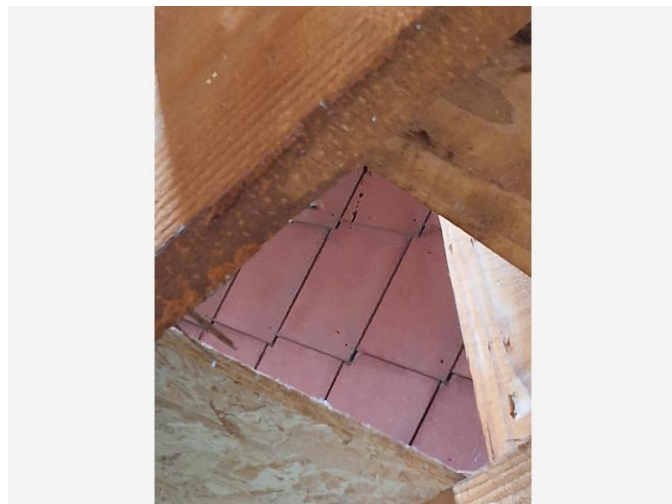
| Beschrijving | Type | Actie |
|---|---|---|
| 1. Binnenmuur met leien | Asbestmateriaal | Verwijderen |

| Eindbeoordeling materiaalrisico | Verhoogd materiaalrisico en/of verhoogde kans op vezelvrijgave |

| Toestand van het materiaal | Matig beschadigd, matig verweerd |

| # | Type | Referentie | Resultaat |
|---|---|---|---|
| 1.1 | Puntmonster | IL-M005 | Chrysotiel |

| Beschrijving | Binnenmuur met leien |
| Asbestmateriaal | Dak- en gevelbekleding - Lei, shingle |
| Hoeveelheid (oppervlakte - aantal) | • 8,00 m <sup>2</sup> - 1 stuk |

Verwijderen

- Verwijder dit asbestmateriaal zo snel mogelijk. Volg de toestand goed op.
- Hemelwater dat afspoelt van asbestcement daken of gevels kan asbestdeeltjes bevatten. Gebruik het enkel voor gesloten circuits (bv. spoelen toiletten). Reinig na het vervangen van het dak of de gevel de dakgoten en regenwaterput of -ton om asbesthoudend sediment of slib te verwijderen

- Eenvoudige handelingen: mag via doe-het-zelf of door werknemer(s) met opleidingsattest eenvoudige handelingen  
Deze toepassing kan door een aannemer die over een opleidingsattest eenvoudige handelingen beschikt of door een particulier (doe-het-zelf), verwijderd worden indien er geen verhoogd risico op vrijgave van asbestvezels (max. concentratie 0,01 vezels/cm<sup>3</sup> - CODEX Art. VI.3-54) ontstaat en de toepassing voorafgaand wordt gefixeerd/bevochtigd; de individuele elementen zonder machinale werktuigen (boormachine, slijpschijf, hogedrukreiniger,...) en zonder breken of gooien een voor een losgemaakt worden; en ten slotte dubbel en luchtdicht verpakt weggevoerd worden naar een erkend afvalpunt (recyclagepark).

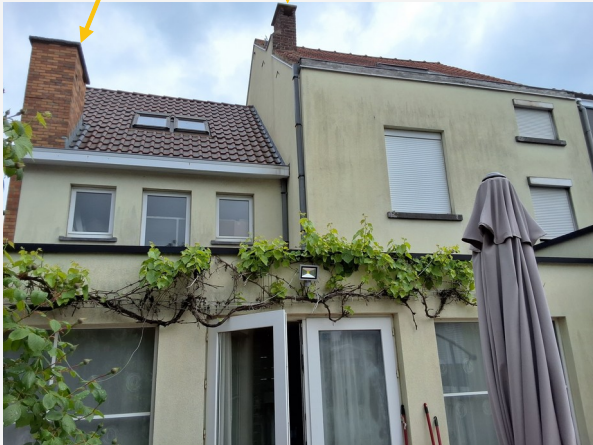
**Reden:** Het te onderzoeken materiaal situeert zich hoger dan 3,50 m te rekenen vanaf een veilige ondergrond

**Uitleg van de asbestdeskundige:** De schouw bevat binnenin mogelijk een asbestcement rookgaskanaal. Laat dit onderzoeken bij eventuele werken.

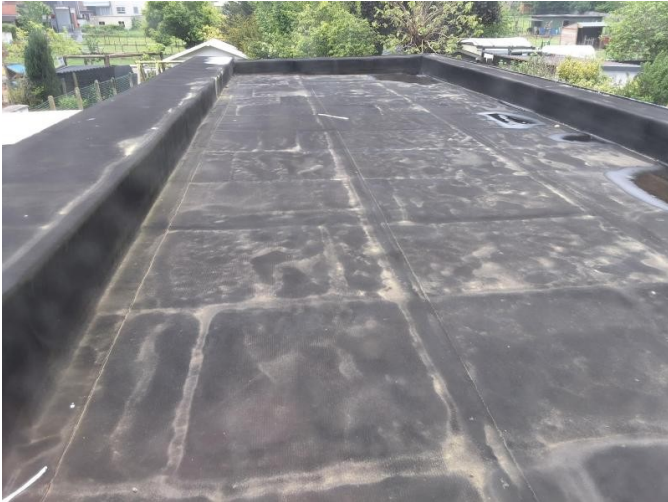
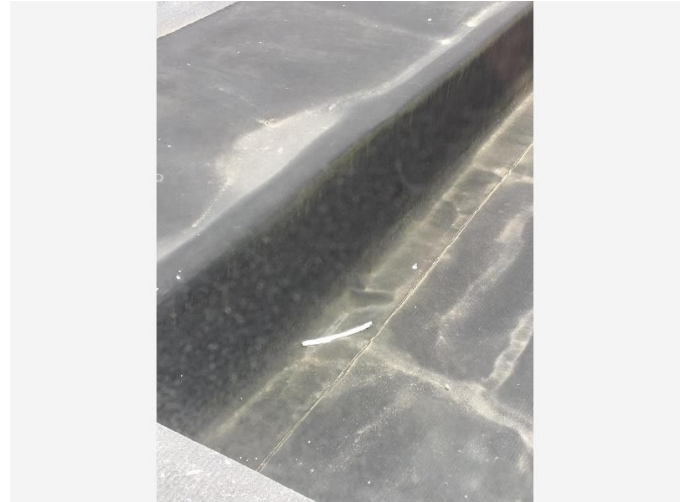
## Fiche 3: EPDM plat dak & dakrand (niet-asbestverdacht)

Tijdens de inspectie is visueel vastgesteld dat het plat dak bedekt is met niet-asbestverdachte EPDM.

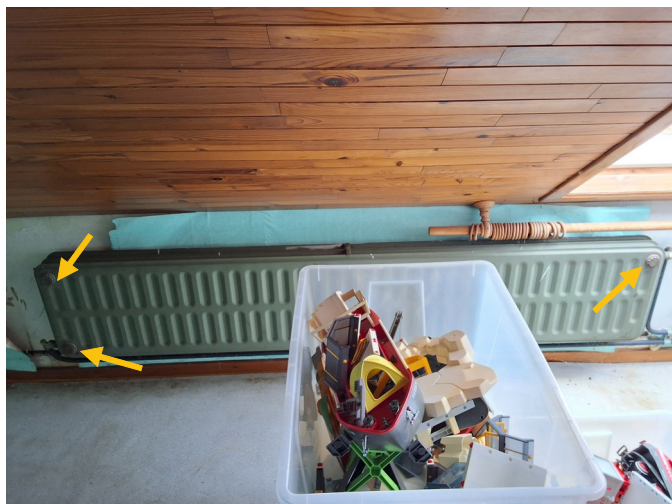
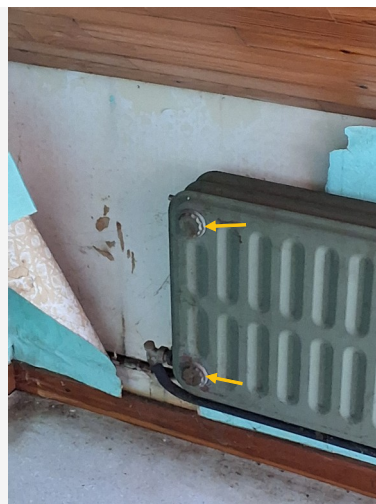
De radiatoren bevatten mogelijk asbesthoudende pakkingen en/of elementen. Laat ze onderzoeken bij onderhoud of vervanging.

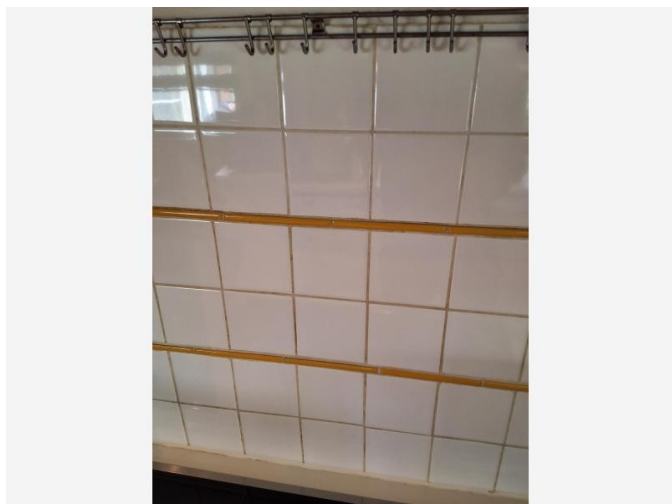
Binnenwanden afgewerkt met een intacte laag faiencetegels zonder zichtbare beschadigingen. Inspectie van de onderliggende lijmlaag is niet mogelijk zonder uitbreiding naar een destructief onderzoek.

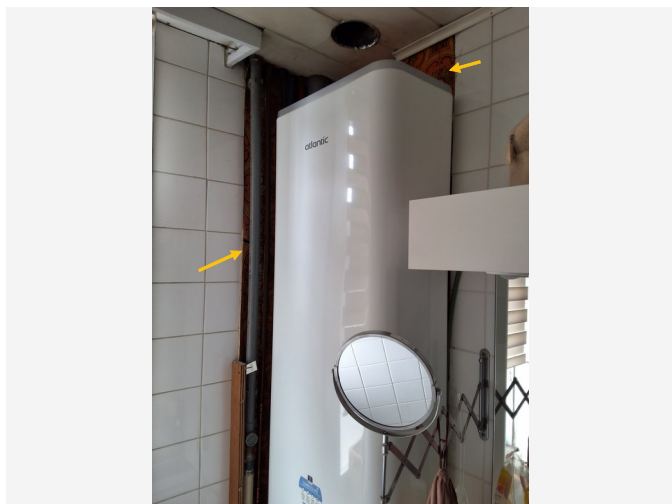
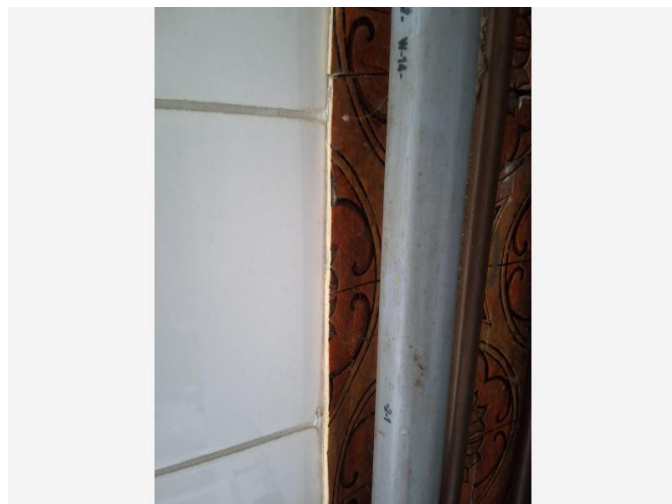
## Fiche 7: Wandzeil

Geen asbest

| # | Type | Referentie | Resultaat |
|---|---|---|---|
| 7.1 | Puntmonster | IL-M007 | Geen asbest |

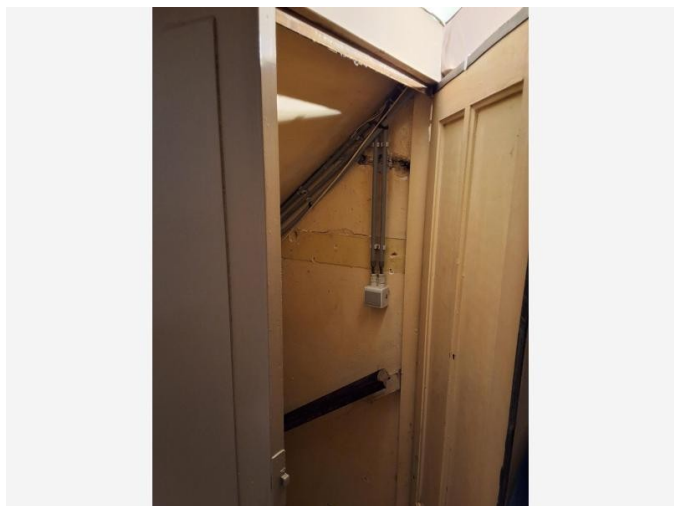
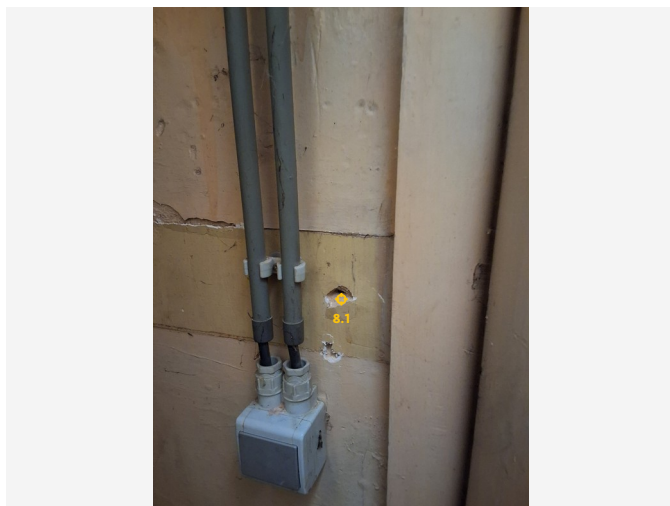
## Fiche 8: Pleisterwerk wanden

Geen asbest

| # | Type | Referentie | Resultaat |
|---|---|---|---|
| 8.1 | Mengmonster | IL-M001 | Geen asbest |

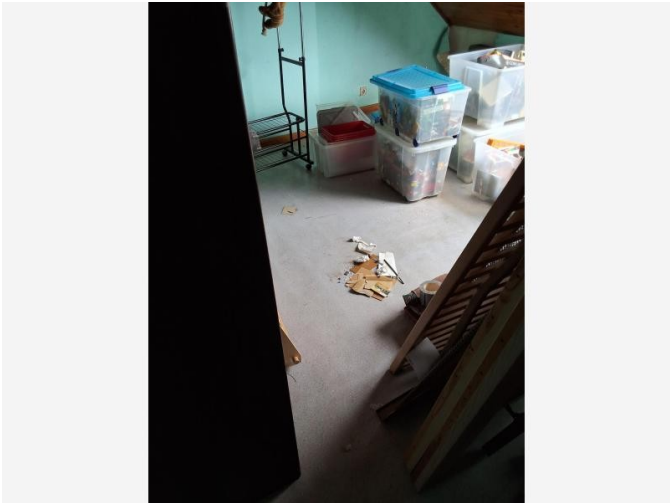
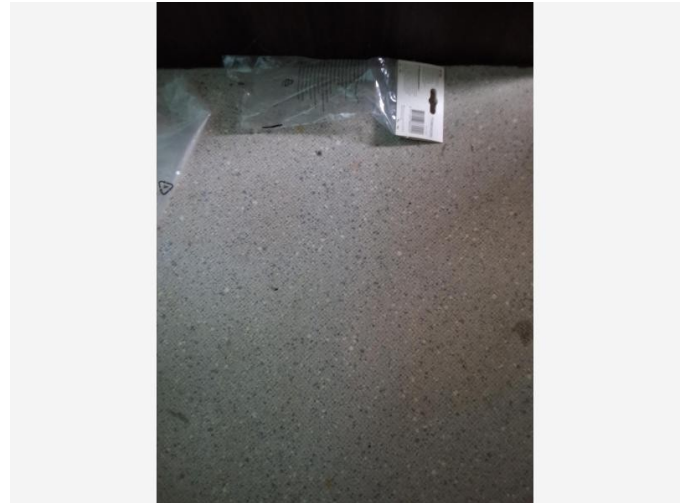
## Fiche 9: Vinylzeil

Geen asbest

| # | Type | Referentie | Resultaat |
|---|---|---|---|
| 9.1 | Puntmonster | IL-M004 | Geen asbest |

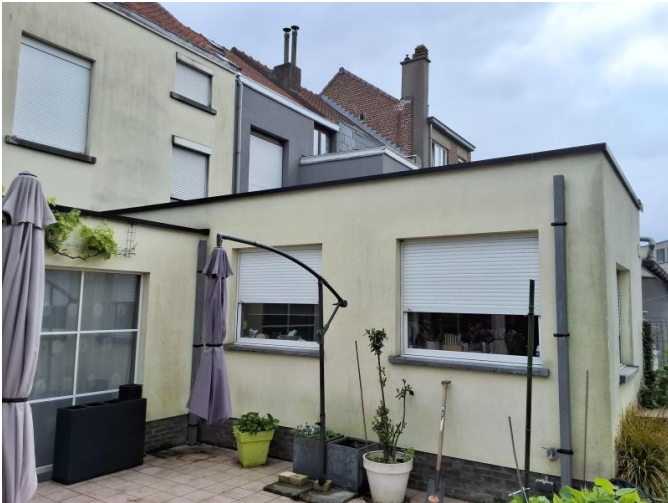
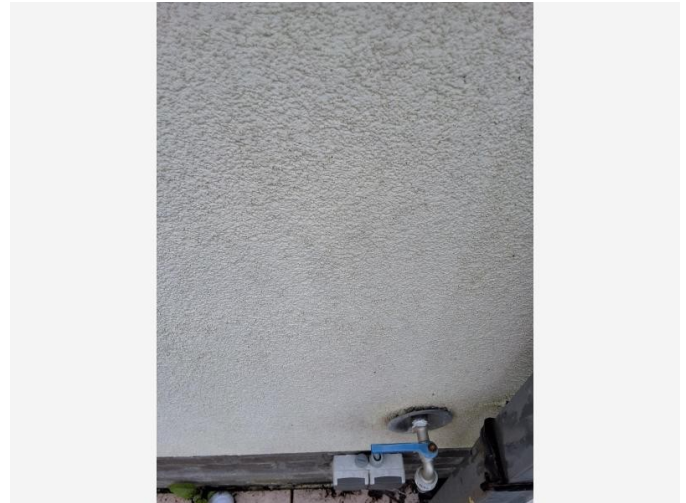
## Fiche 10: Crepi gevels

Geen asbest

| # | Type | Referentie | Resultaat |
|---|---|---|---|
| 10.1 | Mengmonster | IL-M003 | Geen asbest |

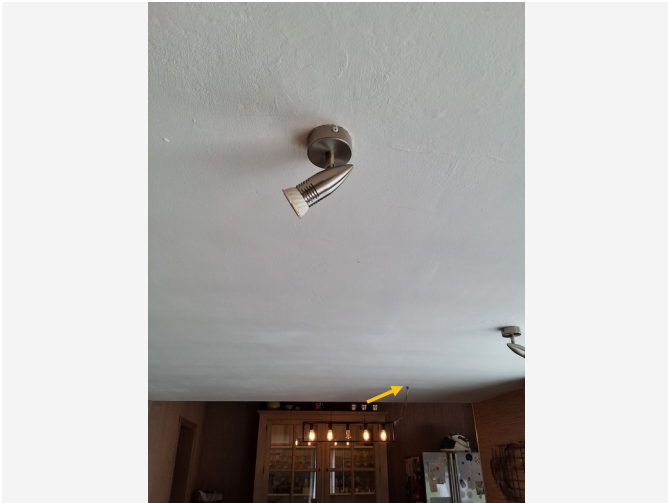
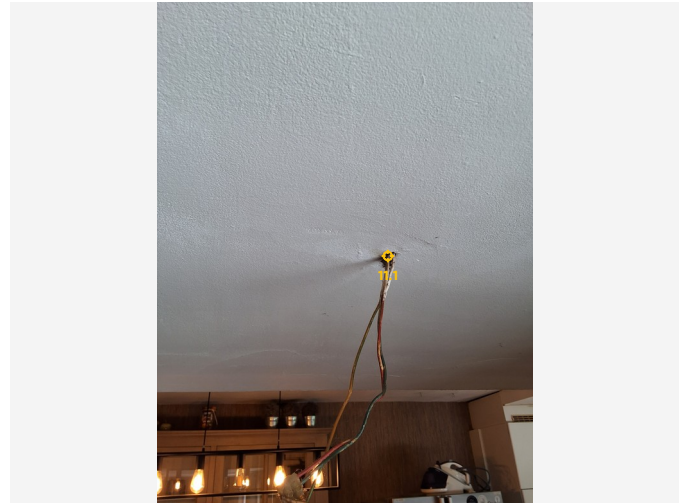
## Fiche 11: Pleisterwerk plafonds

Geen asbest

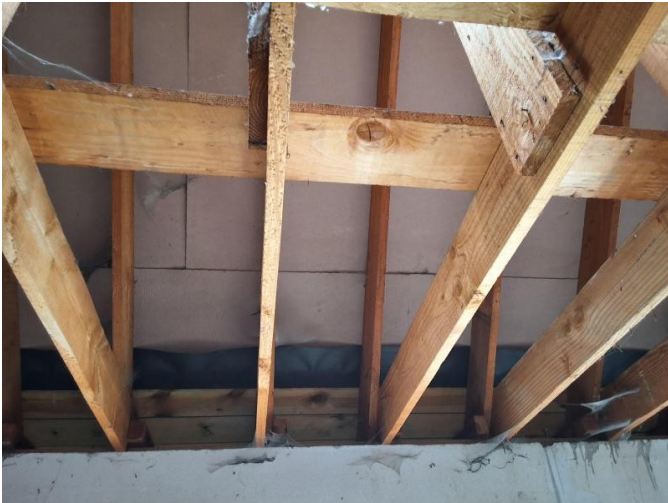
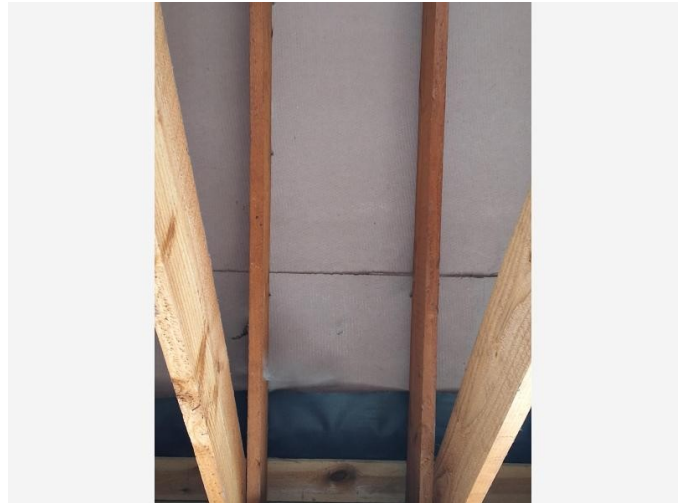
## Fiche 12: Onderdak type Menuiserie

Geen asbest

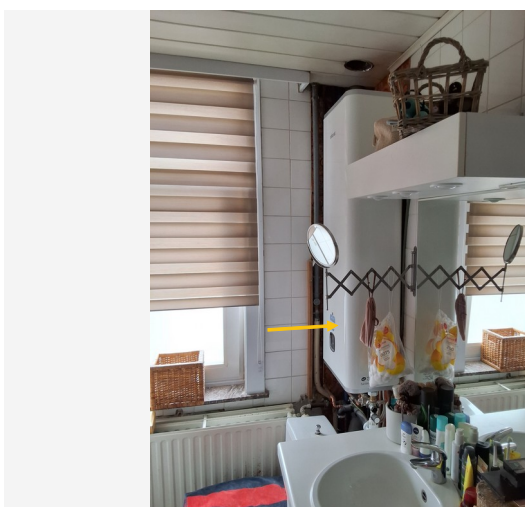
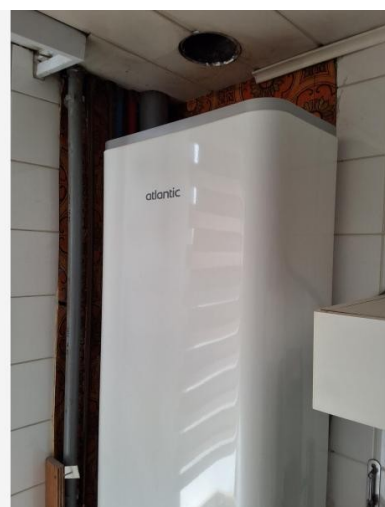
## Fiche 16: CV-ketel (niet verdacht)

| Beschrijving | Notitie | Terug te vinden op plannen |
|---|---|---|
| Fiche 16: CV-ketel (niet verdacht) | De CV-ketel (dichtingen, isolerend materiaal) is niet asbestverdacht. | Plan 1.5: Eerste verdieping |
