Asbestinventarisatetest

Jean Dambrestraat 22, 1600 Sint-Pieters-Leeuw

Attestnummer : 20260616-000142.000

Uitgegeven op : 16.06.2026

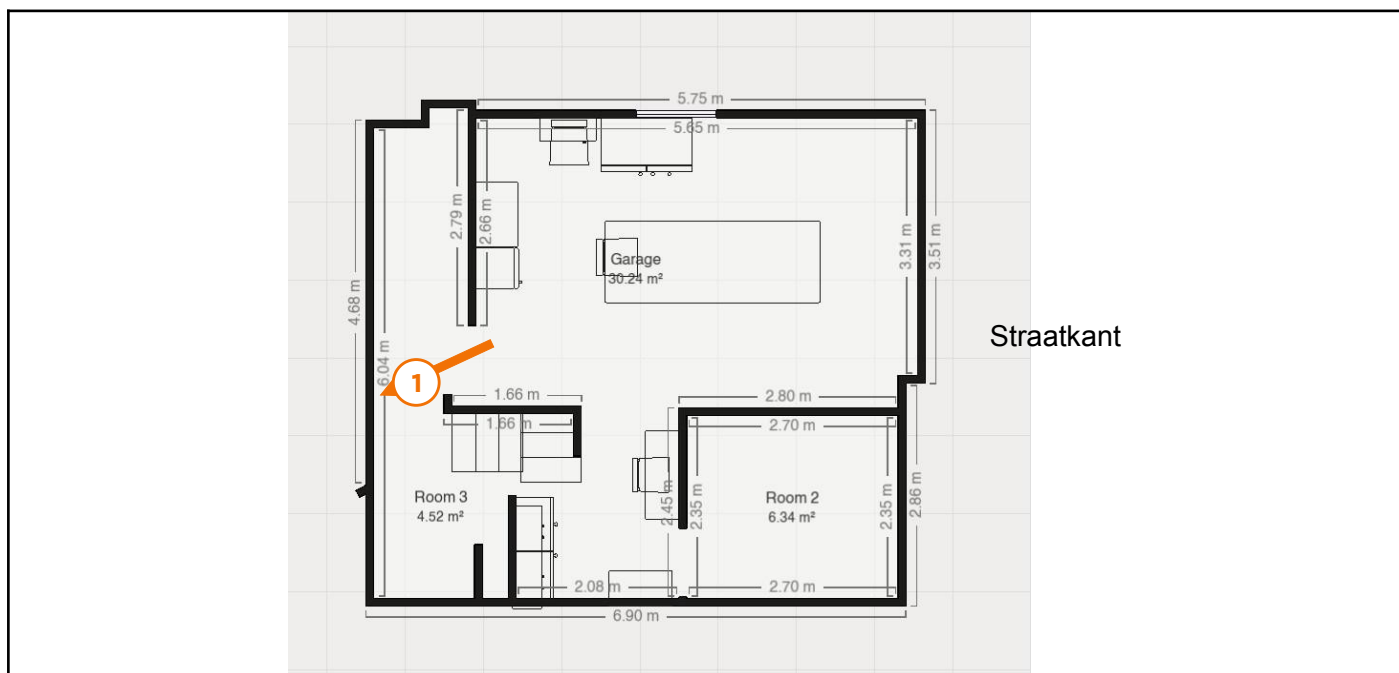
Plan 1.2: Kelder

Beschrijving	Type	Actie
1. Bakeliet schakelaars/stopcontacten	Asbestmateriaal	Verwijderen

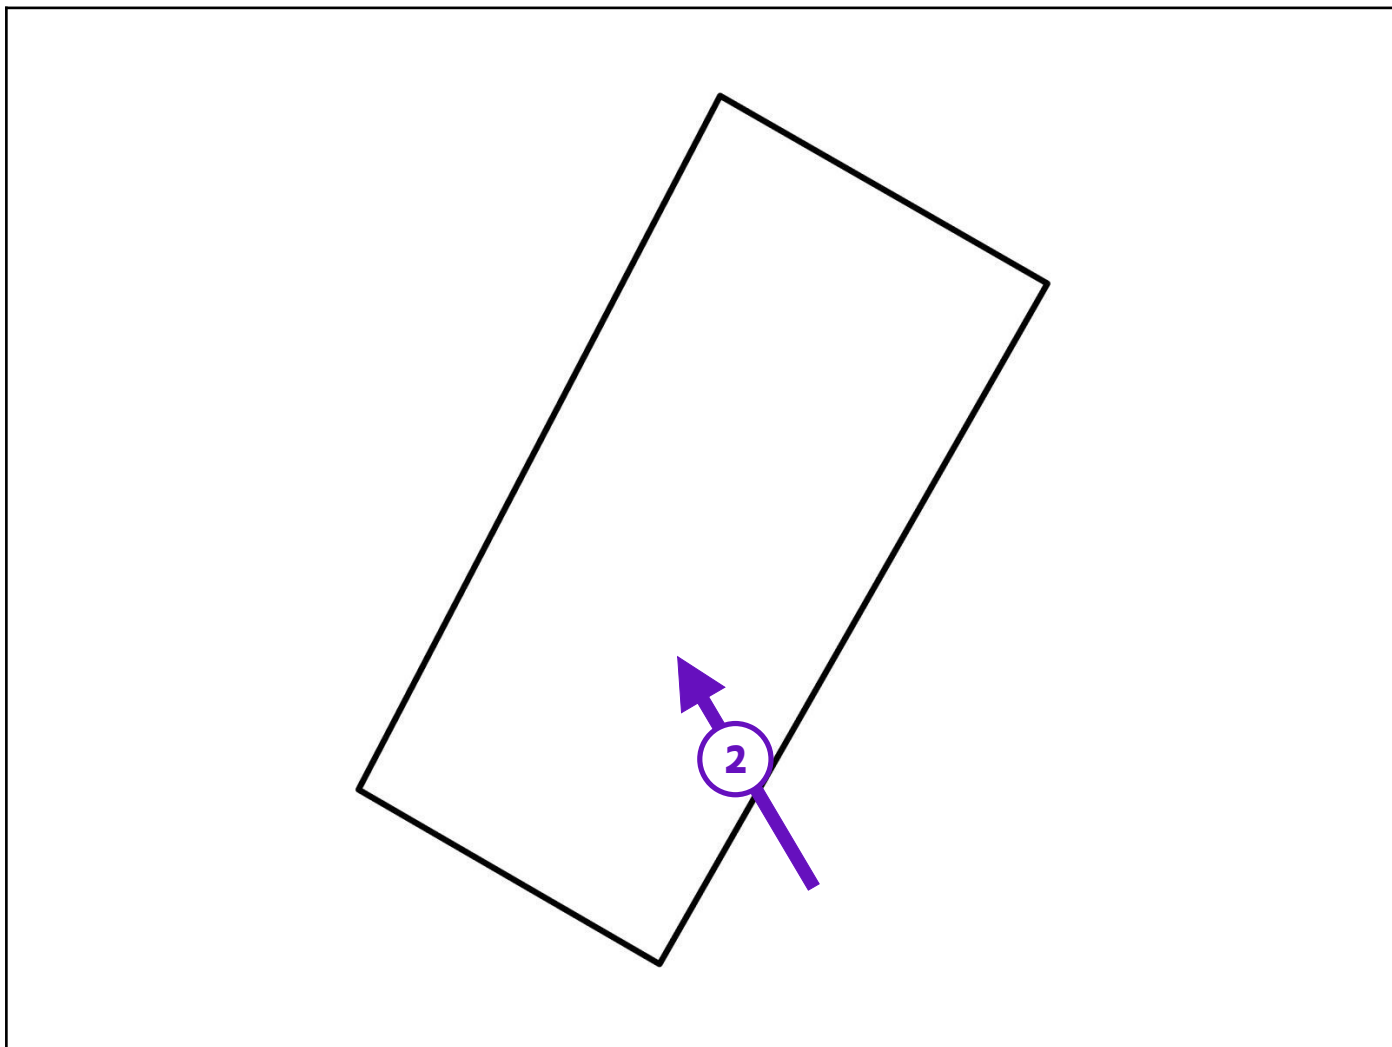
Plan 1.4: Zolder

Beschrijving	Type	Actie
2. Schouw	Beperking	-

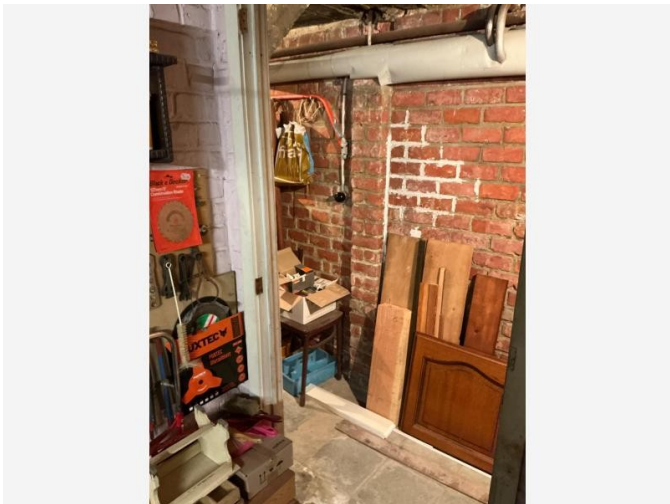
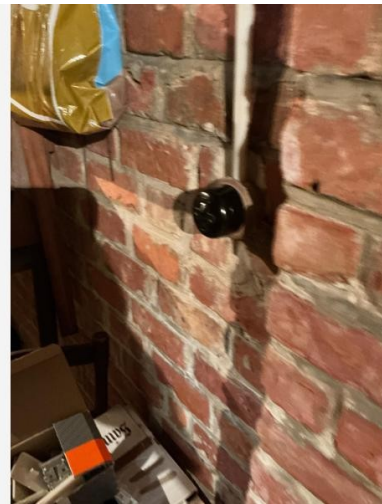
Eindbeoordeling materiaalrisico	Verhoogd materiaalrisico en/of verhoogde kans op vezelvrijgave
---------------------------------	--

Gebondenheid	Categorie 1: hechtgebonden in oorsprong
Asbestsoort (vezeltype)	Crocidoliet aanwezig
Asbestconcentratie	Laag (< 50%)
Afschermingsgraad van het gehele materiaal	Geheel of deels vrij aan de binnenlucht, maar geen contact met binnenluchtstromen
Toestand van het materiaal	Licht beschadigd, licht verweerd. Intacte calciumsilicaatplaat of materiaal met categorie 3-gebondenheid

Beschrijving	Bakeliet schakelaars/stopcontacten
Omgeving	Binnen
Primaire drager	Communicatie en elektrische infrastructuur en uitrusting
Asbestmateriaal	Plaat, paneel, tablet - Type Bakeliet
Bindmiddel van asbestmateriaal	Kunststof of -hars
Gebondenheid op basis van bindmiddel	Hecht
Hoeveelheid (oppervlakte - dikte - aantal)	<ul style="list-style-type: none"> • 0,10 m² - 1,00 cm - 1 stuk
Totaal volume	0,001 m ³
Eenvoudig bereikbaar	Ja
Bevestigingswijze	<ul style="list-style-type: none"> • Geschroefd
Identificatiemethode	<p>De asbestdeskundige beoordeelt het materiaal als asbestverdacht en dus asbesthoudend, en dit zonder monstername.</p> <p>Motivatie: De monstername brengt andere schade aan dan schade die inherent is aan de monstername.</p>
Destructieve handeling voor identificatie	Nee
Opmerking	De hoeveelheid is een zo nauwkeurig mogelijke opmeting. Hieraan kunnen evenwel geen rechten worden ontleend. Monstername niet uitgevoerd wegens risico op beschadiging van een elektrisch component en mogelijke blootstelling aan spanning of storingen in de elektrische installatie. Deze fiche geldt voor alle schakelaars type bakeliet

Verwijderen

- Zorg voor een veilig beheer. Vermijd het beschadigen van het asbestmateriaal. Controleer de toestand jaarlijks op wijzigingen.
- Voer bijkomende staalname(s) uit.

- Eenvoudige handelingen: mag via doe-het-zelf of door werknemer(s) met opleidingsattest eenvoudige handelingen
Deze toepassing kan door een aannemer die over een opleidingsattest eenvoudige handelingen beschikt of door een particulier (doe-het-zelf), verwijderd worden indien er geen verhoogd risico op vrijgave van asbestvezels (max. concentratie 0,01 vezels/cm³ - CODEX Art. VI.3-54) ontstaat en de toepassing voorafgaand wordt gefixeerd/bevochtigd; de individuele elementen zonder machinale werktuigen (boormachine, slijpschijf, hogedrukreiniger,...) en zonder breken of gooien een voor een losgemaakt worden; en ten slotte dubbel en luchtdicht verpakt weggevoerd worden naar een erkend afvalpunt (recyclagepark).

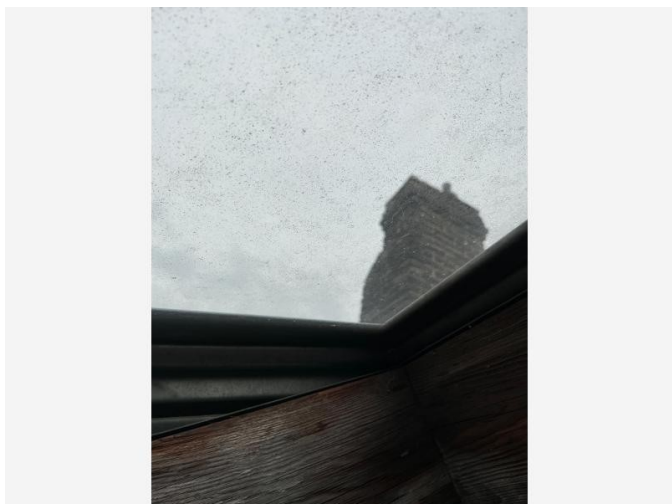
Situeringfoto

Tijdelijke beperking

Reden: Het te onderzoeken materiaal situeert zich hoger dan 3,50 m te rekenen vanaf een veilige ondergrond

Uitleg van de asbestdeskundige: De binnenkant van de schouw is niet waarneembaar. De schouw bevat binnenin mogelijk een asbestcement rookgaskanaal. Laat dit onderzoeken bij eventuele werken.
