# Asbestinventarisatetest

Auguste Demaeghtlaan 71/12, 1500 Halle

Attestnummer : 20250422-000529.000

Uitgegeven op : 22.04.2025

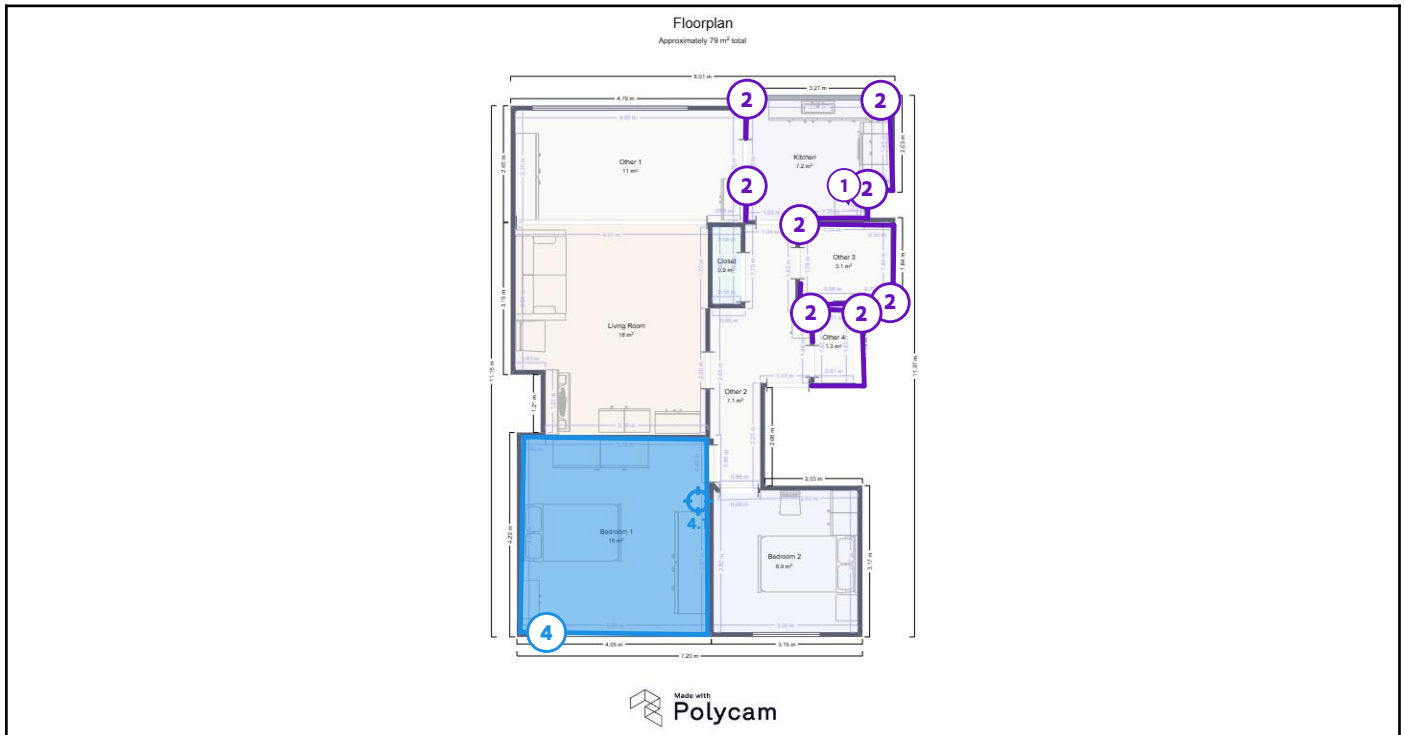
## Plan 1.1: Plan appartement 1.2 (rechts)

| Beschrijving | Type | Actie |
|---|---|---|
| 1. Verwarmingsketel | Advies | - |
| 2. Tegelijkj keuken, badkamer en wc | Advies | - |
| 4. Vloerzeil slaapkamer 1 | Geen asbest | - |

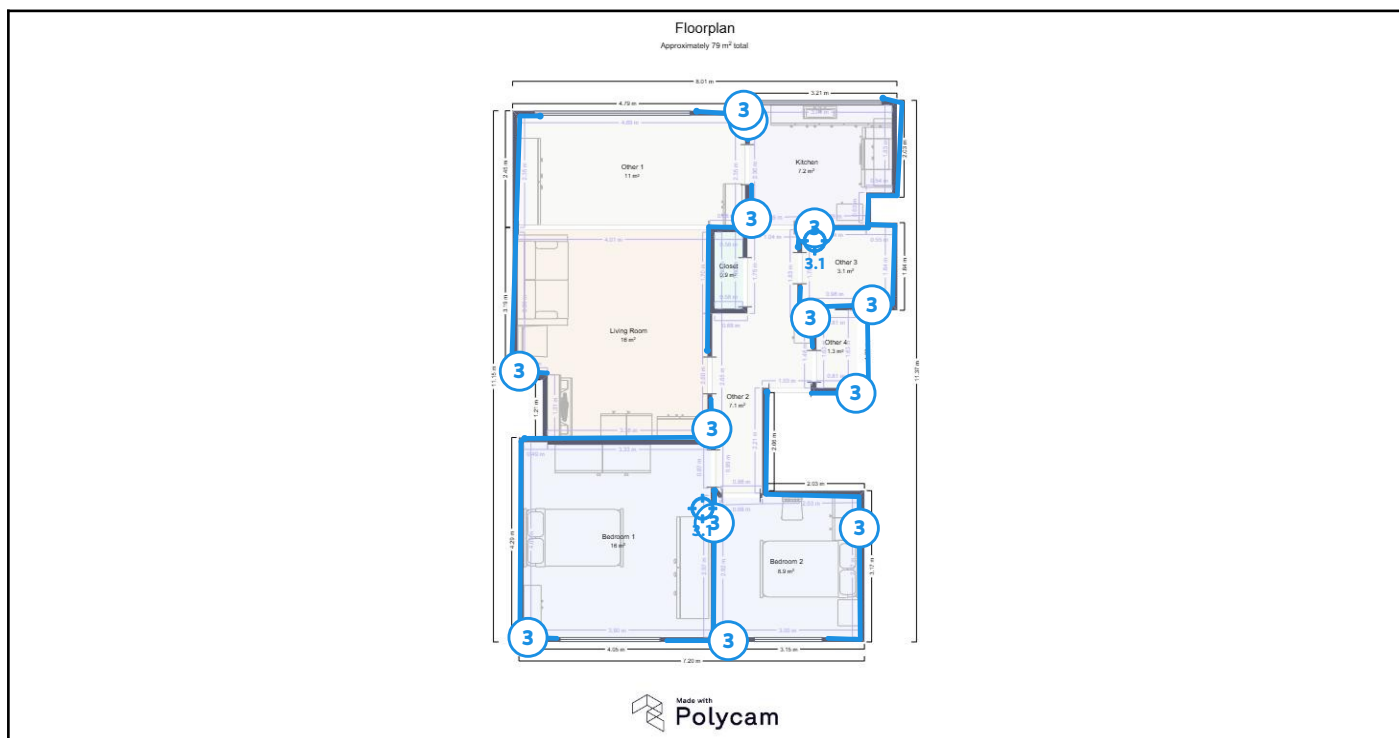
# Plan 1.5: Plan appartement

| Beschrijving | Type | Actie |
|---|---|---|
| 3. Pleisterwerk muur | Geen asbest | - |

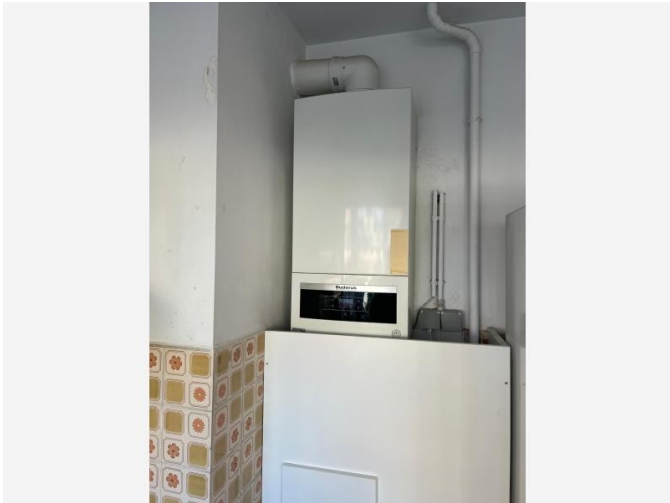
Vrije foto

Verwarmingsketel dateert van na 2001

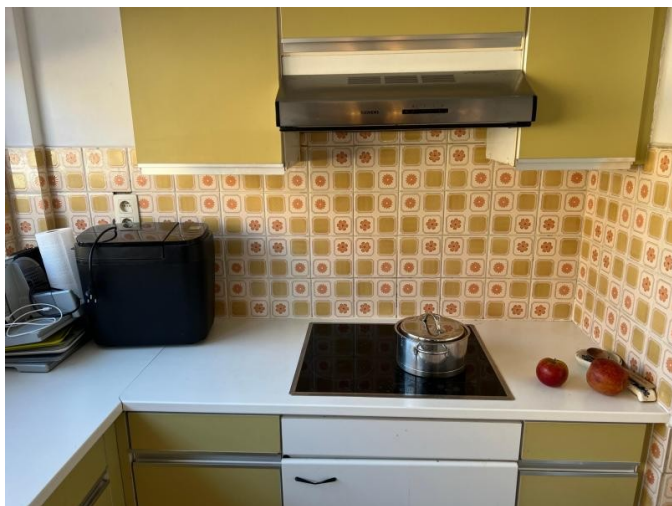
Vrije foto

Tegellijm kan mogelijks asbesthoudend zijn. Deze kon niet bemonsterd worden in het kader van het niet-destructief onderzoek. Indien bij renovatie of werken deze tegellijm laag bloot komt te liggen, is het aangeraden de lijmlaag te bemonsteren.

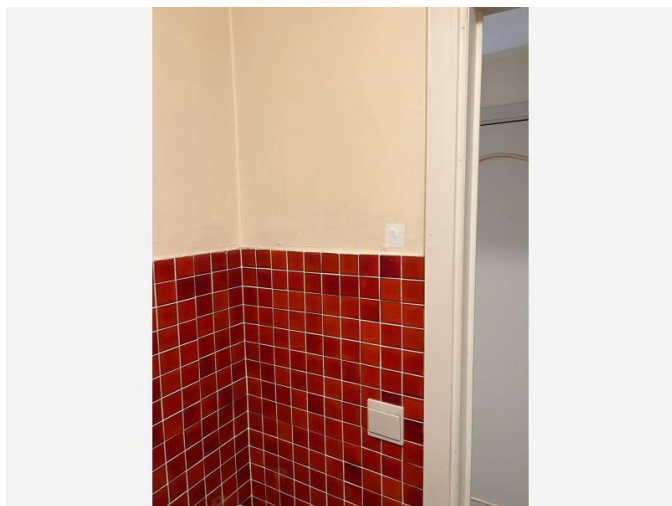
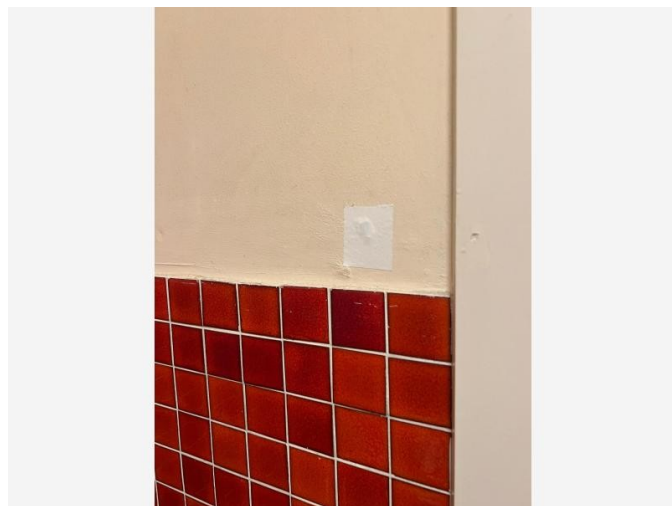
Geen asbest

| # | Type | Referentie | Resultaat |
|---|---|---|---|
| 3.1 | Mengmonster | 01 | Geen asbest |

| Beschrijving | Pleisterwerk muur |

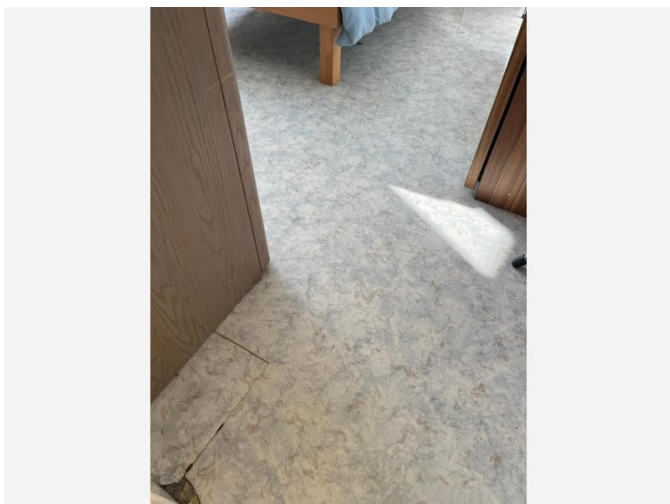
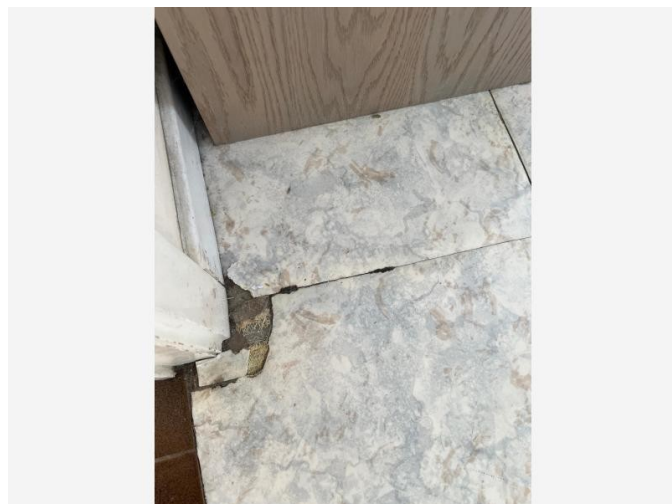
Geen asbest

| # | Type | Referentie | Resultaat |
|---|---|---|---|
| 4.1 | Puntmonster | 03 | Geen asbest |

| <b>Beschrijving</b> | Vloerzeil slaapkamer 1 |

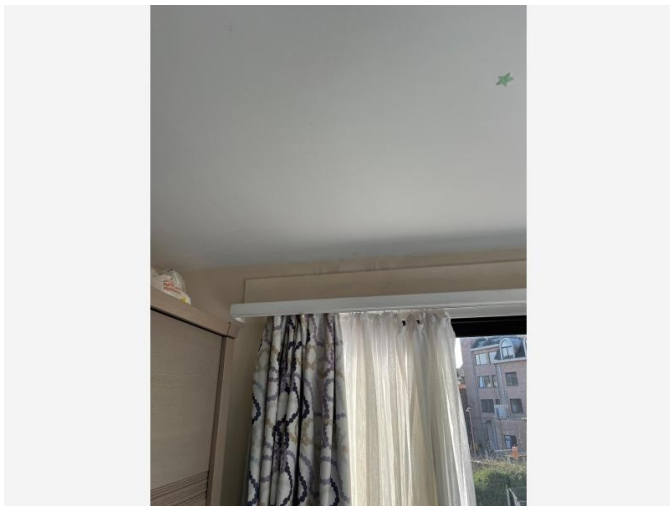
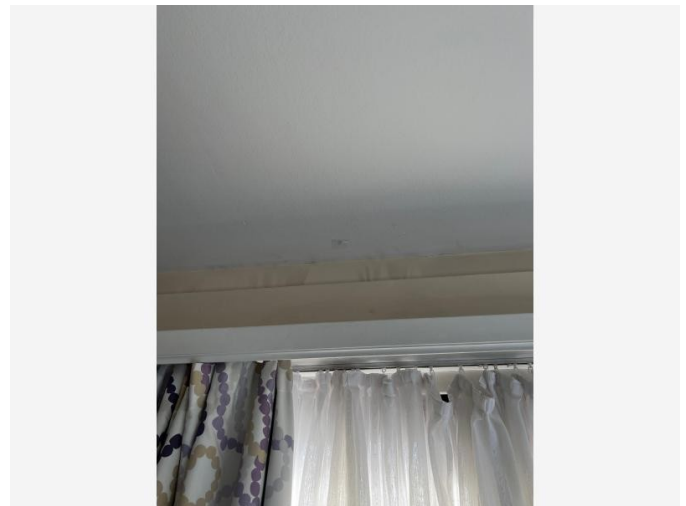
Geen asbest

| # | Type | Referentie | Resultaat |
|---|---|---|---|
| 5.1 | Mengmonster | 02 | Geen asbest |

| Beschrijving | Pleisterwerk plafond |
