Asbestinventarisatetest

Nieuwlaan 51, 1701 Dilbeek

Attestnummer : 20250922-000116.000

Uitgegeven op : 22.09.2025

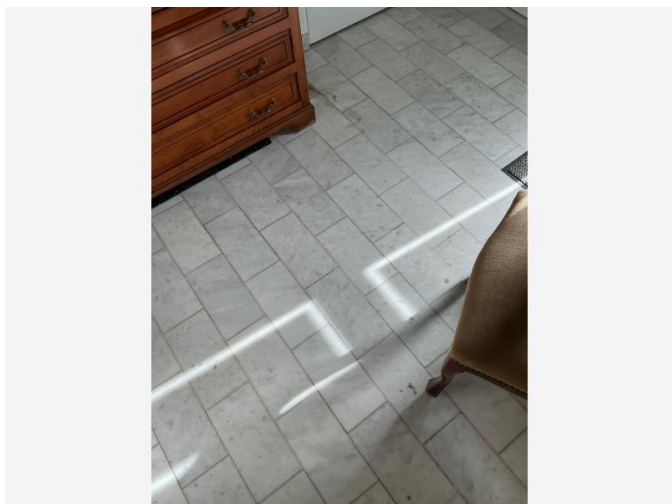
Vrije foto

Geen waarneembare asbestverdachte materialen aangetroffen.

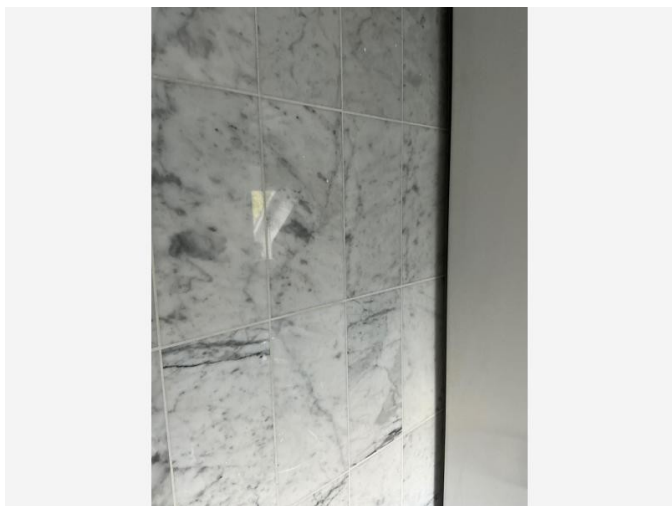
Vrije foto

Staalname zonder uitbreiding naar een destructief onderzoek is niet mogelijk. Laat de tegels onderzoeken bij werken.

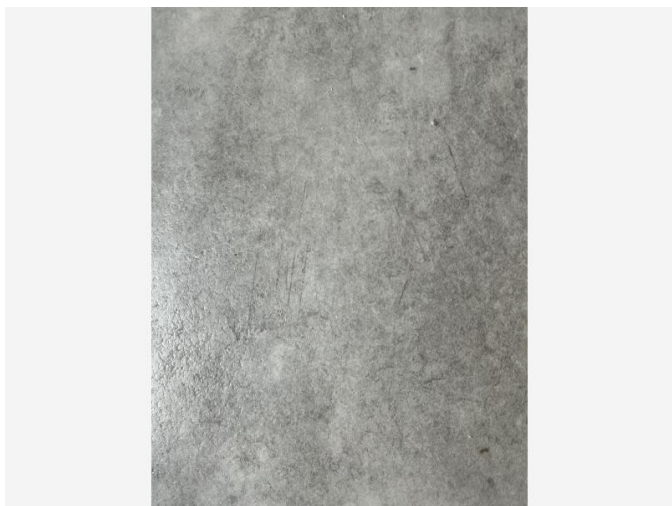
Vrije foto

Staalname zonder uitbreiding naar een destructief onderzoek is niet mogelijk. Laat de tegels onderzoeken bij werken.

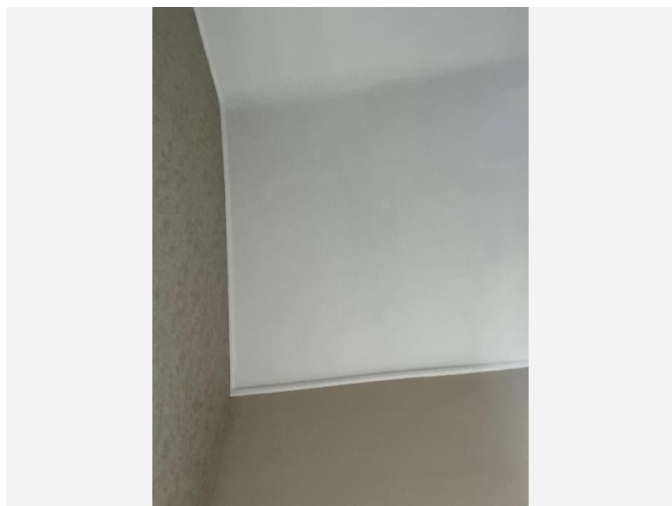
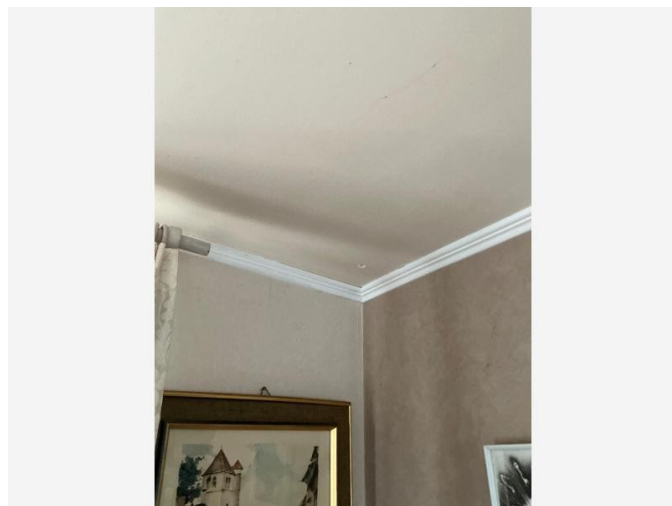
Geen asbest

#	Type	Referentie	Resultaat
11.1	Mengmonster	1	Geen asbest

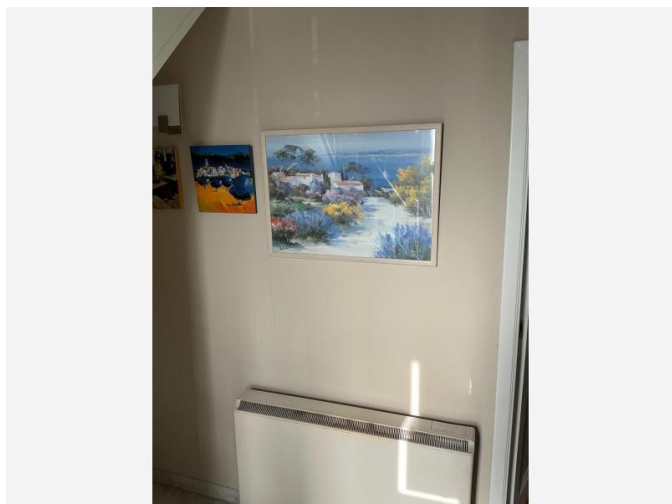
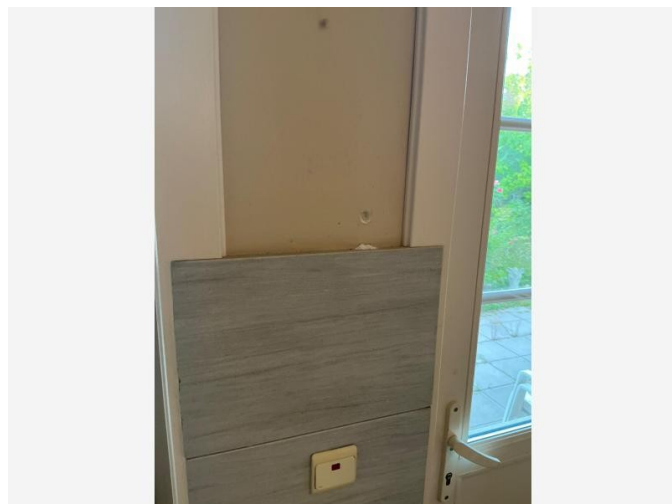
Geen asbest

#	Type	Referentie	Resultaat
12.1	Mengmonster	2	Geen asbest
