# Asbestinventarisatetest

Platanenlaan 59, 1600 Sint-Pieters-Leeuw

Attestnummer : 20260825-000459.000

Uitgegeven op : 25.08.2026

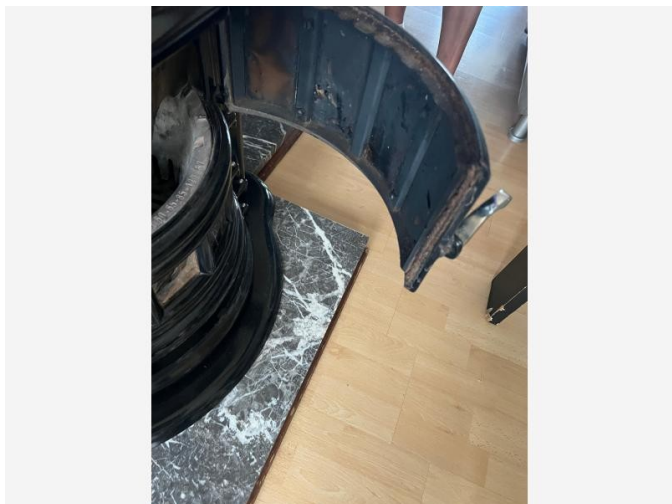
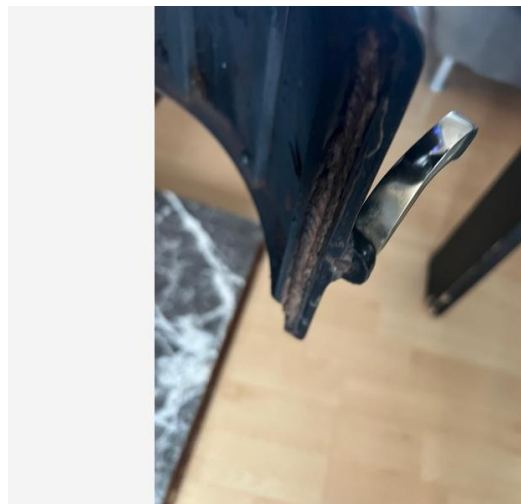
| Fiche 1: Kachelkoord..... | 21 |

Het asbestmateriaal valt onder de mijlpaal van 2034.

**Dringend verwijderen**

| Eindbeoordeling materiaalarisico | Hoog materiaalarisico en/of hoge kans op vezelvrijgave |

| Gebondenheid | Categorie 3: niet-hechtgebonden met weinig of geen matrix |
| Asbestsoort (vezeltype) | Alleen chrysotiel aanwezig |
| Asbestconcentratie | Hoog ( $\geq 50\%$ ) |
| Afschermingsgraad van het gehele materiaal | Geheel of deels vrij aan binnenluchtstromen |
| Toestand van het materiaal | Matig beschadigd, matig verweerd |

| # | Type | Referentie | Resultaat |
|---|---|---|---|
| 1.1 | Puntmonster | 04 | Chrysotiel |

- Zorg voor een veilig beheer. Vermijd het beschadigen van het asbestmateriaal. Controleer de toestand jaarlijks op wijzigingen.
- Scherm in afwachting van verwijdering het asbestmateriaal af van luchtstromingen en verstoring: bijvoorbeeld door het te verpakken, te fixeren, af te dekken, signalisatie - afbakening aan te brengen, ...
- Verwijder dit asbestmateriaal zo snel mogelijk. Volg de toestand goed op.

- Eenvoudige handelingen: mag via doe-het-zelf of door werknemer(s) met opleidingsattest eenvoudige handelingen  
Deze toepassing kan door een aannemer die over een opleidingsattest eenvoudige handelingen beschikt of door een particulier (doe-het-zelf), verwijderd worden indien er geen verhoogd risico op vrijgave van asbestvezels (max. concentratie 0,01 vezels/cm<sup>3</sup> - CODEX Art. VI.3-54) ontstaat en de toepassing voorafgaand wordt gefixeerd/bevochtigd; de individuele elementen zonder machinale werktuigen (boormachine, slijpschijf, hogedrukreiniger,...) en zonder breken of gooien een voor een losgemaakt worden; en ten slotte dubbel en luchtdicht verpakt weggevoerd worden naar een erkend afvalpunt (recyclagepark).

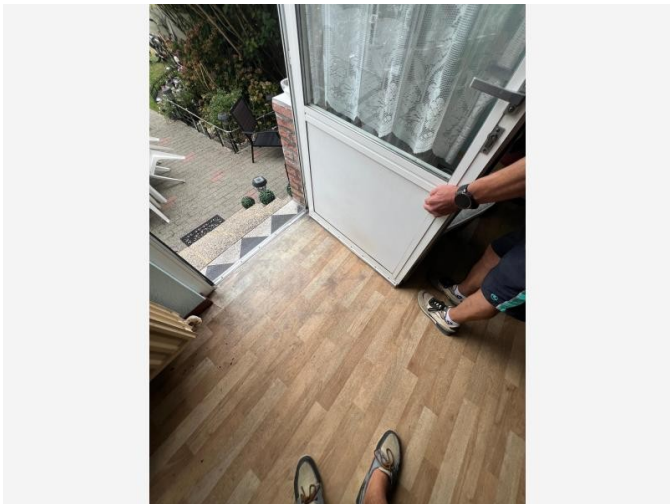
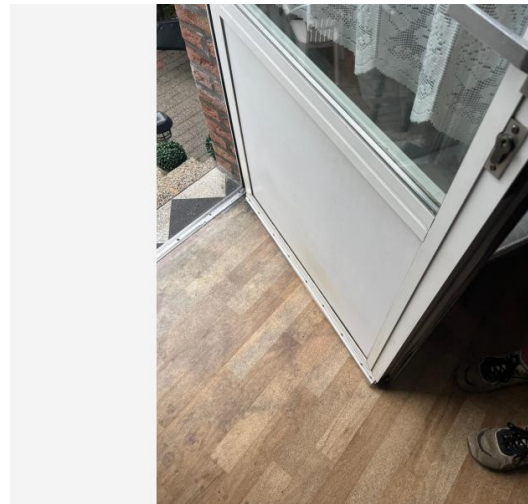
| Fiche 2: Glasal deurpaneel..... | 24 |

Het asbestmateriaal valt onder de mijlpaal van 2040.

Verwijderen

| Eindbeoordeling materiaalrisico | Verhoogd materiaalrisico en/of verhoogde kans op vezelvrijgave |

| Gebondenheid | Categorie 1: hechtgebonden in oorsprong |
| Asbestsoort (vezeltype) | Crocidoliet aanwezig |
| Asbestconcentratie | Laag (< 50%) |
| Afschermingsgraad van het gehele materiaal | Geheel of deels vrij aan de binnenlucht, maar geen contact met binnenluchtstromen |
| Toestand van het materiaal | Licht beschadigd, licht verweerd. Intacte calciumsilicaatplaat of materiaal met categorie 3-gebondenheid |

- Zorg voor een veilig beheer. Vermijd het beschadigen van het asbestmateriaal. Controleer de toestand jaarlijks op wijzigingen.
- Voer bijkomende staalname(s) uit.

- Eenvoudige handelingen: mag via doe-het-zelf of door werknemer(s) met opleidingsattest eenvoudige handelingen  
Deze toepassing kan door een aannemer die over een opleidingsattest eenvoudige handelingen beschikt of door een particulier (doe-het-zelf), verwijderd worden indien er geen verhoogd risico op vrijgave van asbestvezels (max. concentratie 0,01 vezels/cm<sup>3</sup> - CODEX Art. VI.3-54) ontstaat en de toepassing voorafgaand wordt gefixeerd/bevochtigd; de individuele elementen zonder machinale werktuigen (boormachine, slijpschijf, hogedrukreiniger,...) en zonder breken of gooien een voor een losgemaakt worden; en ten slotte dubbel en luchtdicht verpakt weggevoerd worden naar een erkend afvalpunt (recyclagepark).

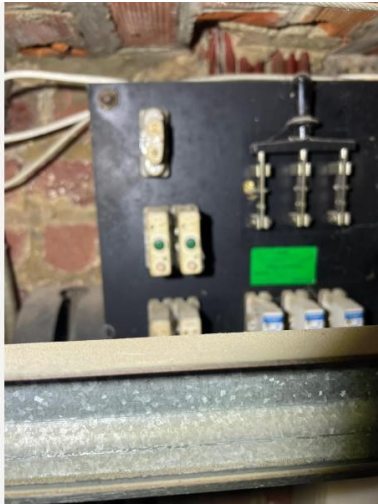
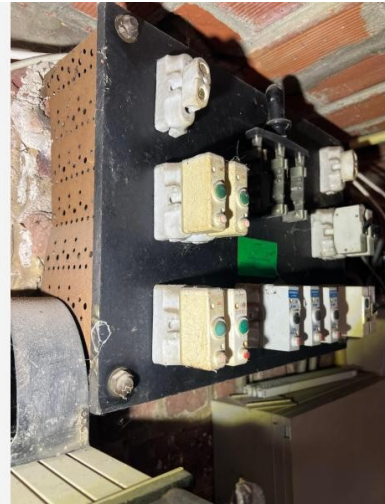
| Fiche 3: AC plaat zekeringen..... | 27 |

Het asbestmateriaal valt onder de mijlpaal van 2040.

Verwijderen

- Zorg voor een veilig beheer. Vermijd het beschadigen van het asbestmateriaal. Controleer de toestand jaarlijks op wijzigingen.
- Voer bijkomende staalname(s) uit.

- Eenvoudige handelingen: mag via doe-het-zelf of door werknemer(s) met opleidingsattest eenvoudige handelingen  
Deze toepassing kan door een aannemer die over een opleidingsattest eenvoudige handelingen beschikt of door een particulier (doe-het-zelf), verwijderd worden indien er geen verhoogd risico op vrijgave van asbestvezels (max. concentratie 0,01 vezels/cm<sup>3</sup> - CODEX Art. VI.3-54) ontstaat en de toepassing voorafgaand wordt gefixeerd/bevochtigd; de individuele elementen zonder machinale werktuigen (boormachine, slijpschijf, hogedrukreiniger,...) en zonder breken of gooien een voor een losgemaakt worden; en ten slotte dubbel en luchtdicht verpakt weggevoerd worden naar een erkend afvalpunt (recyclagepark).

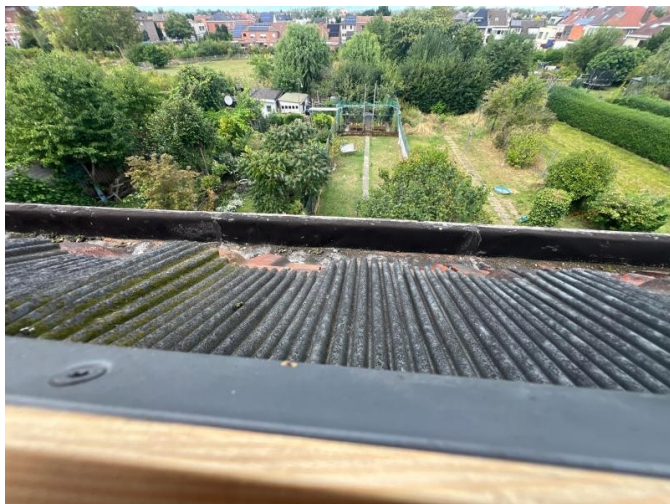
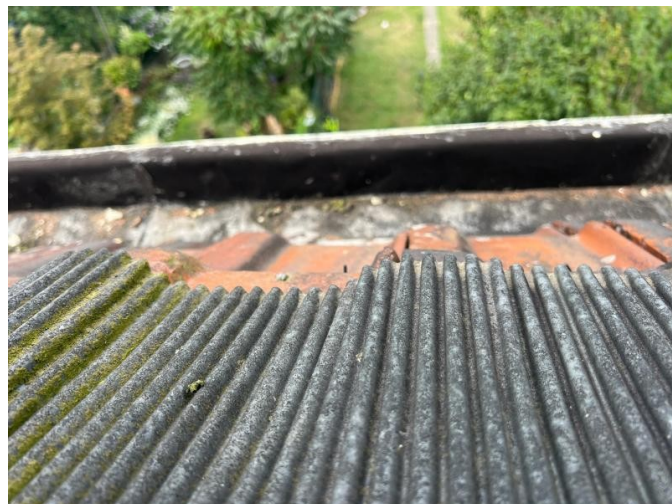
| Fiche 5: Roofing dakgoot achteraan..... | 34 |

| Opmerking | Staalname tot op de eventuele onderliggende lagen is niet mogelijk zonder uitbreiding naar een destructief onderzoek. |

- Eenvoudige handelingen: mag via doe-het-zelf of door werknemer(s) met opleidingsattest eenvoudige handelingen  
Deze toepassing kan door een aannemer die over een opleidingsattest eenvoudige handelingen beschikt of door een particulier (doe-het-zelf), verwijderd worden indien er geen verhoogd risico op vrijgave van asbestvezels (max. concentratie 0,01 vezels/cm<sup>3</sup> - CODEX Art. VI.3-54) ontstaat en de toepassing voorafgaand wordt gefixeerd/bevochtigd; de individuele elementen zonder machinale werktuigen (boormachine, slijpschijf, hogedrukreiniger,...) en zonder breken of gooien een voor een losgemaakt worden; en ten slotte dubbel en luchtdicht verpakt weggevoerd worden naar een erkend afvalpunt (recyclagepark).
