# Asbestinventarisatetest

Watertorenstraat 38, 1600 Sint-Pieters-Leeuw

Attestnummer : 20260701-000275.000

Uitgegeven op : 01.07.2026

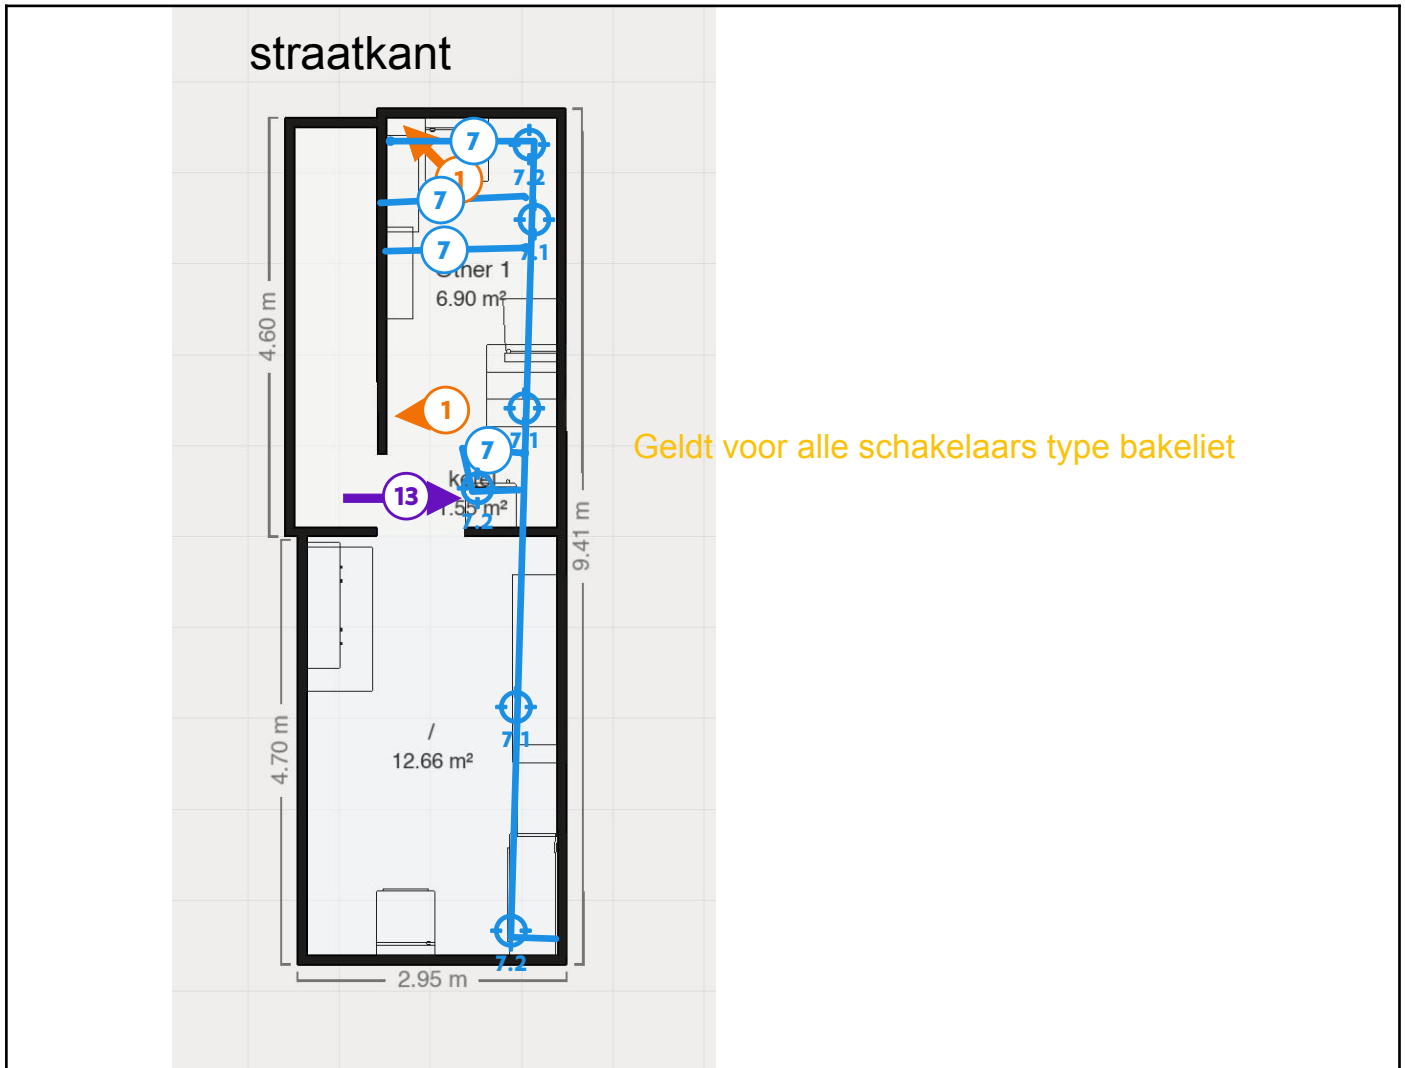
# Plan 1.1: Kelder

Beschrijving	Type	Actie
1. Bakeliet schakelaars/stopcontacten	Asbestmateriaal	<b>Verwijderen</b>
7. Leidingisolatie (gips)	Geen asbest	-
7.1 Code: 3	Mengmonster	-
7.2 Code: 4	Mengmonster	-
13. Oude CV-ketel	Overige ruimte of materiaal	-

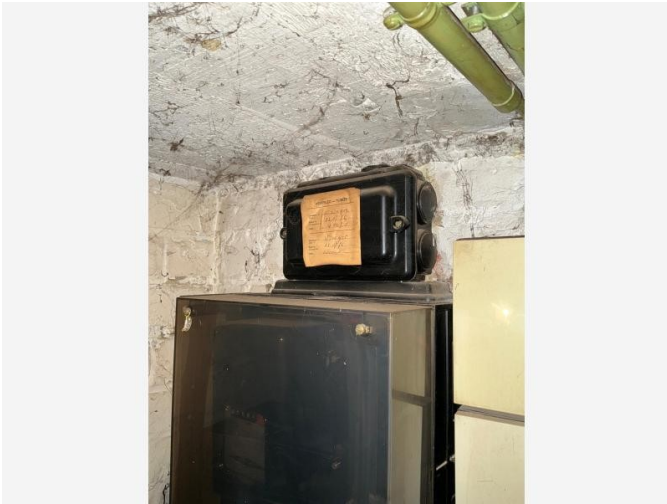
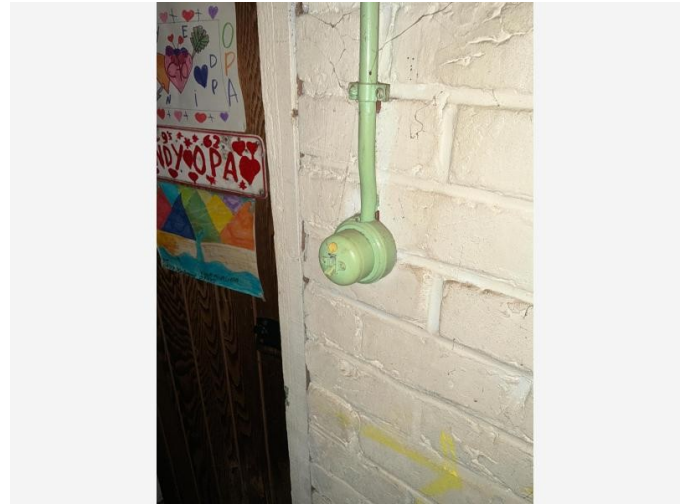
Overzichtsfoto

Detailfoto

Het asbestmateriaal valt onder de mijlpaal van 2040.

Verhoogd materiaalrisico en/of verhoogde kans op vezelvrijgave

<b>Gebondenheid</b>	Categorie 1: hechtgebonden in oorsprong
<b>Asbestsoort (vezeltype)</b>	Crocidoliet aanwezig
<b>Asbestconcentratie</b>	Laag (< 50%)
<b>Afschermingsgraad van het gehele materiaal</b>	Geheel of deels vrij aan de binnenlucht, maar geen contact met binnenluchtstromen
<b>Toestand van het materiaal</b>	Licht beschadigd, licht verweerd. Intacte calciumsilicaatplaat of materiaal met categorie 3-gebondenheid

Beschrijving	Bakeliet schakelaars/stopcontacten
Omgeving	Binnen
Primaire drager	Communicatie en elektrische infrastructuur en uitrusting
Asbestmateriaal	Plaat, paneel, tablet - Type Bakeliet
Bindmiddel van asbestmateriaal	Kunststof of -hars
Gebondenheid op basis van bindmiddel	Hecht
Hoeveelheid (oppervlakte - dikte - aantal)	• 0,10 m <sup>2</sup> - 1,00 cm - 1 stuk
Totaal volume	0,001 m <sup>3</sup>
Eenvoudig bereikbaar	Ja
Bevestigingswijze	• Geschroefd
Identificatiemethode	<p>De asbestdeskundige beoordeelt het materiaal als asbestverdacht en dus asbesthoudend, en dit zonder monstername.</p> <p>Motivatie: De monstername brengt andere schade aan dan schade die inherent is aan de monstername.</p>
Destructieve handeling voor identificatie	Nee
Opmerking	De hoeveelheid is een zo nauwkeurig mogelijke opmeting. Hieraan kunnen evenwel geen rechten worden ontleend. Monstername niet uitgevoerd wegens risico op beschadiging van een elektrisch component en mogelijke blootstelling aan spanning of storingen in de elektrische installatie.

Verwijderen

- Zorg voor een veilig beheer. Vermijd het beschadigen van het asbestmateriaal. Controleer de toestand jaarlijks op wijzigingen.
- Voer bijkomende staalname(s) uit.

- Eenvoudige handelingen: mag via doe-het-zelf of door werknemer(s) met opleidingsattest eenvoudige handelingen  
Deze toepassing kan door een aannemer die over een opleidingsattest eenvoudige handelingen beschikt of door een particulier (doe-het-zelf), verwijderd worden indien er geen verhoogd risico op vrijgave van asbestvezels (max. concentratie 0,01 vezels/cm<sup>3</sup> - CODEX Art. VI.3-54) ontstaat en de toepassing voorafgaand wordt gefixeerd/bevochtigd; de individuele elementen zonder machinale werktuigen (boormachine, slijpschijf, hogedrukreiniger,...) en zonder breken of gooien een voor een losgemaakt worden; en ten slotte dubbel en luchtdicht verpakt weggevoerd worden naar een erkend afvalpunt (recyclagepark).

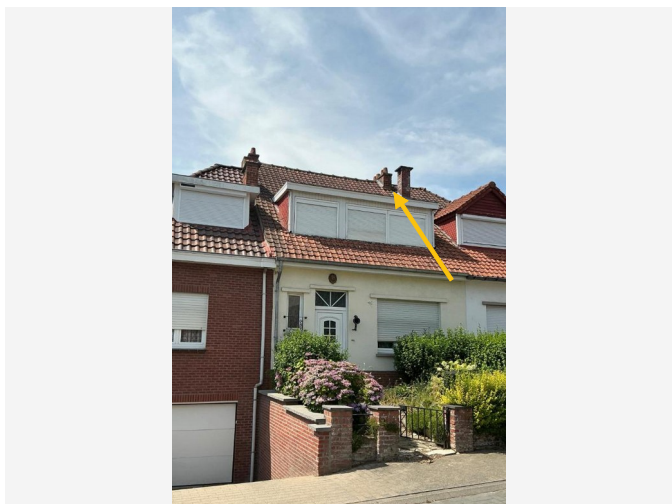
*Situeringfoto*

**Reden:** Het te onderzoeken materiaal situeert zich hoger dan 3,50 m te rekenen vanaf een veilige ondergrond

**Uitleg van de asbestdeskundige:** De binnenkant van de schouw is niet waarneembaar. De schouw bevat binnenin mogelijk een asbestcement rookgaskanaal. Laat dit onderzoeken bij eventuele werken.

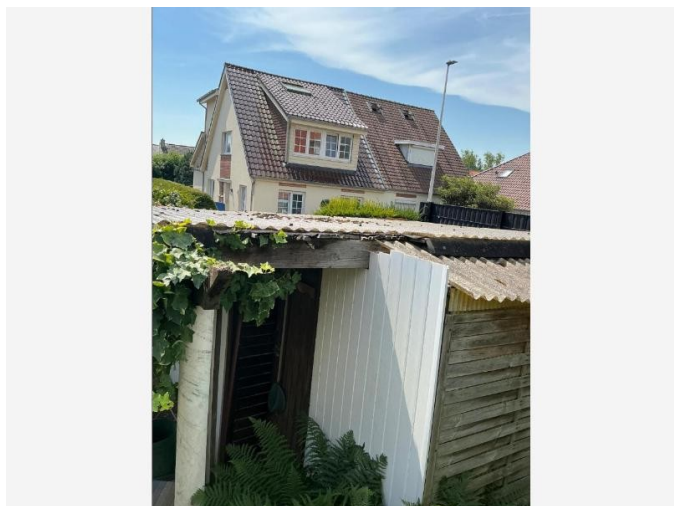
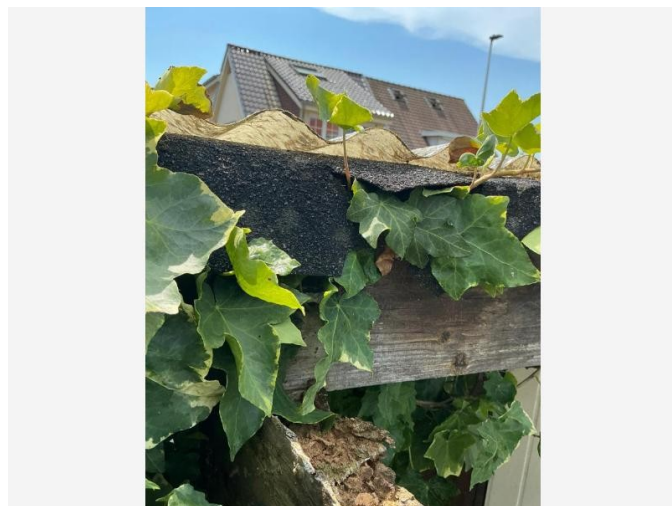
## Fiche 3: Roofing

## Conclusie

Geen asbest

#	Type	Referentie	Resultaat
3.1	Puntmonster	5	Geen asbest

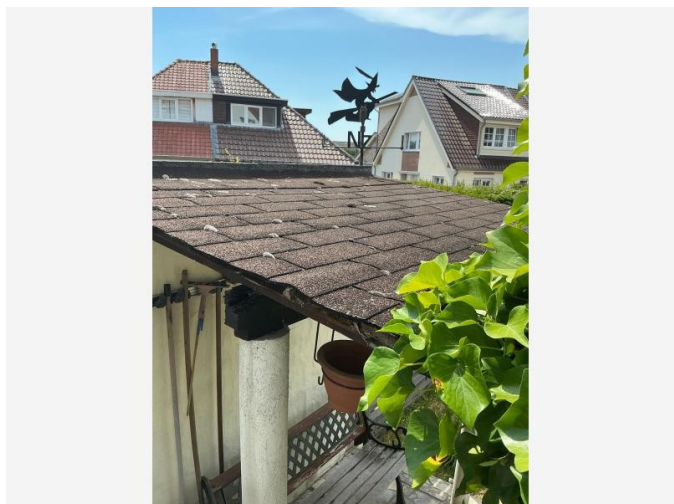
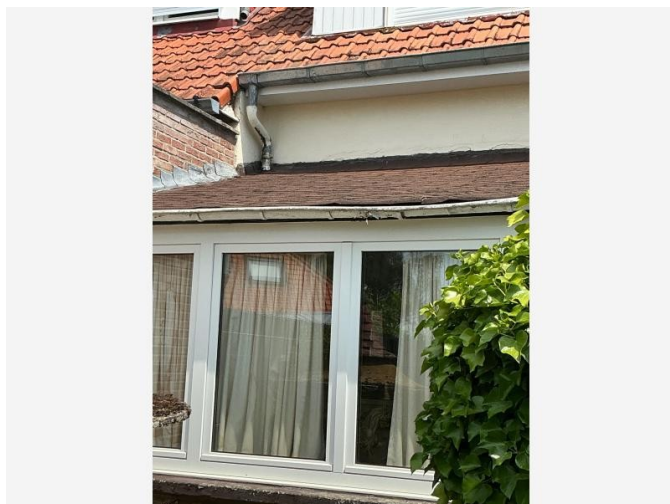
Geen asbest

#	Type	Referentie	Resultaat
4.1	Puntmonster	6	Geen asbest

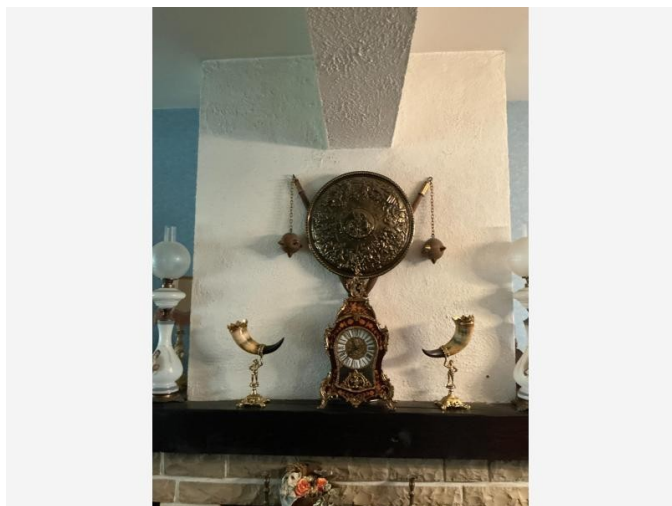
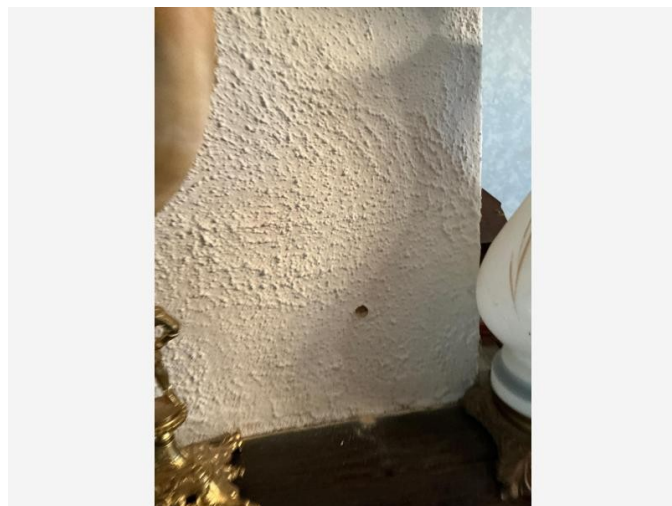
## Fiche 5: Smeerlaag schouw

Geen asbest

#	Type	Referentie	Resultaat
5.1	Mengmonster	7	Geen asbest

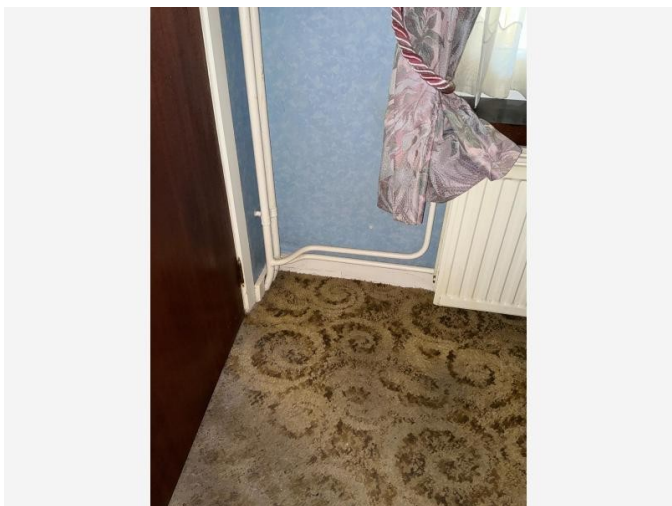
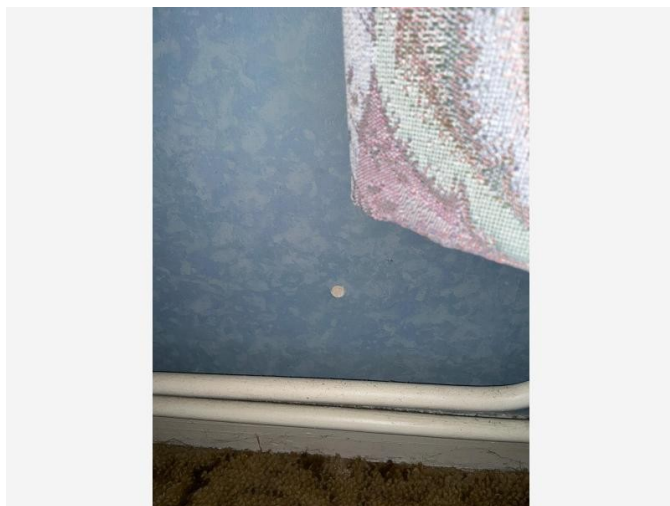
## Fiche 6: Pleisterwerk wanden

Geen asbest

#	Type	Referentie	Resultaat
6.1	Mengmonster	1	Geen asbest

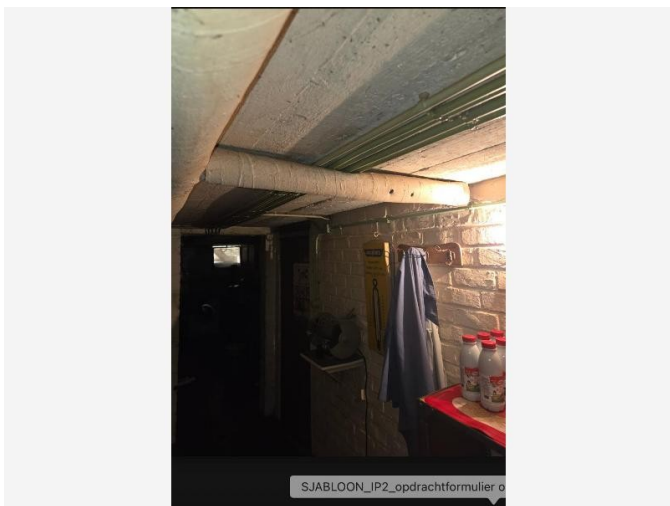
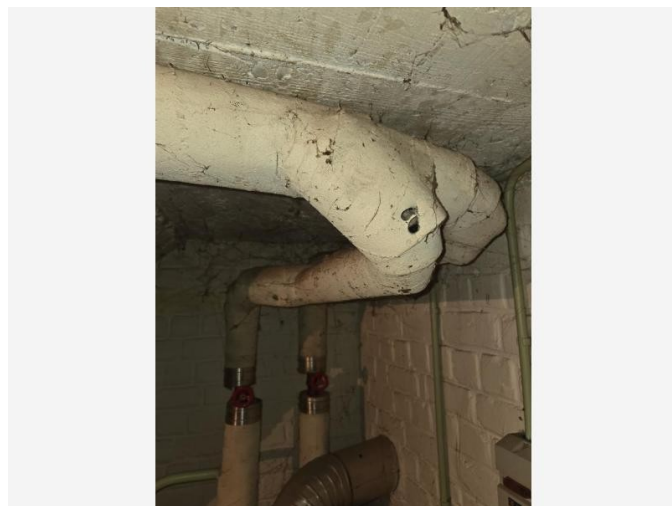
Geen asbest

#	Type	Referentie	Resultaat
7.1	Mengmonster	3	Geen asbest
7.2	Mengmonster	4	Geen asbest

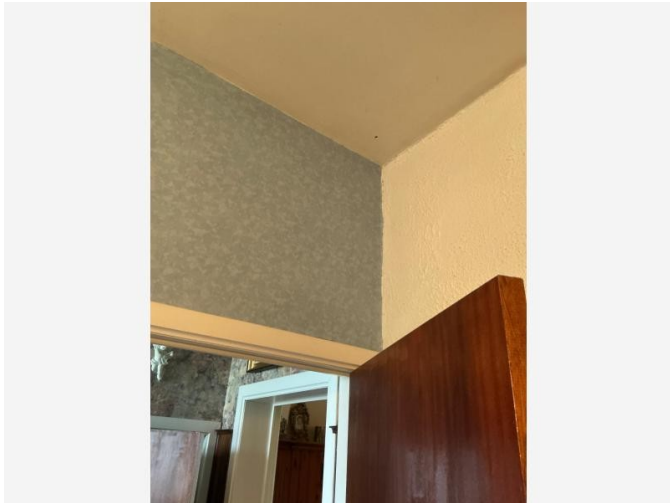
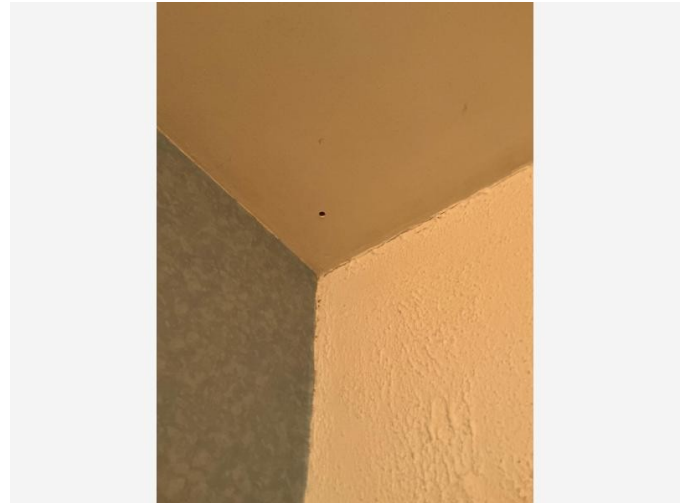
Geen asbest

#	Type	Referentie	Resultaat
8.1	Mengmonster	2	Geen asbest
