Asbestinventarisatetest

Kastanjedreef 25, 1600 Sint-Pieters-Leeuw

Attestnummer : 20260623-000149.000

Asbestveilig (maar mogelijk niet asbestvrij)

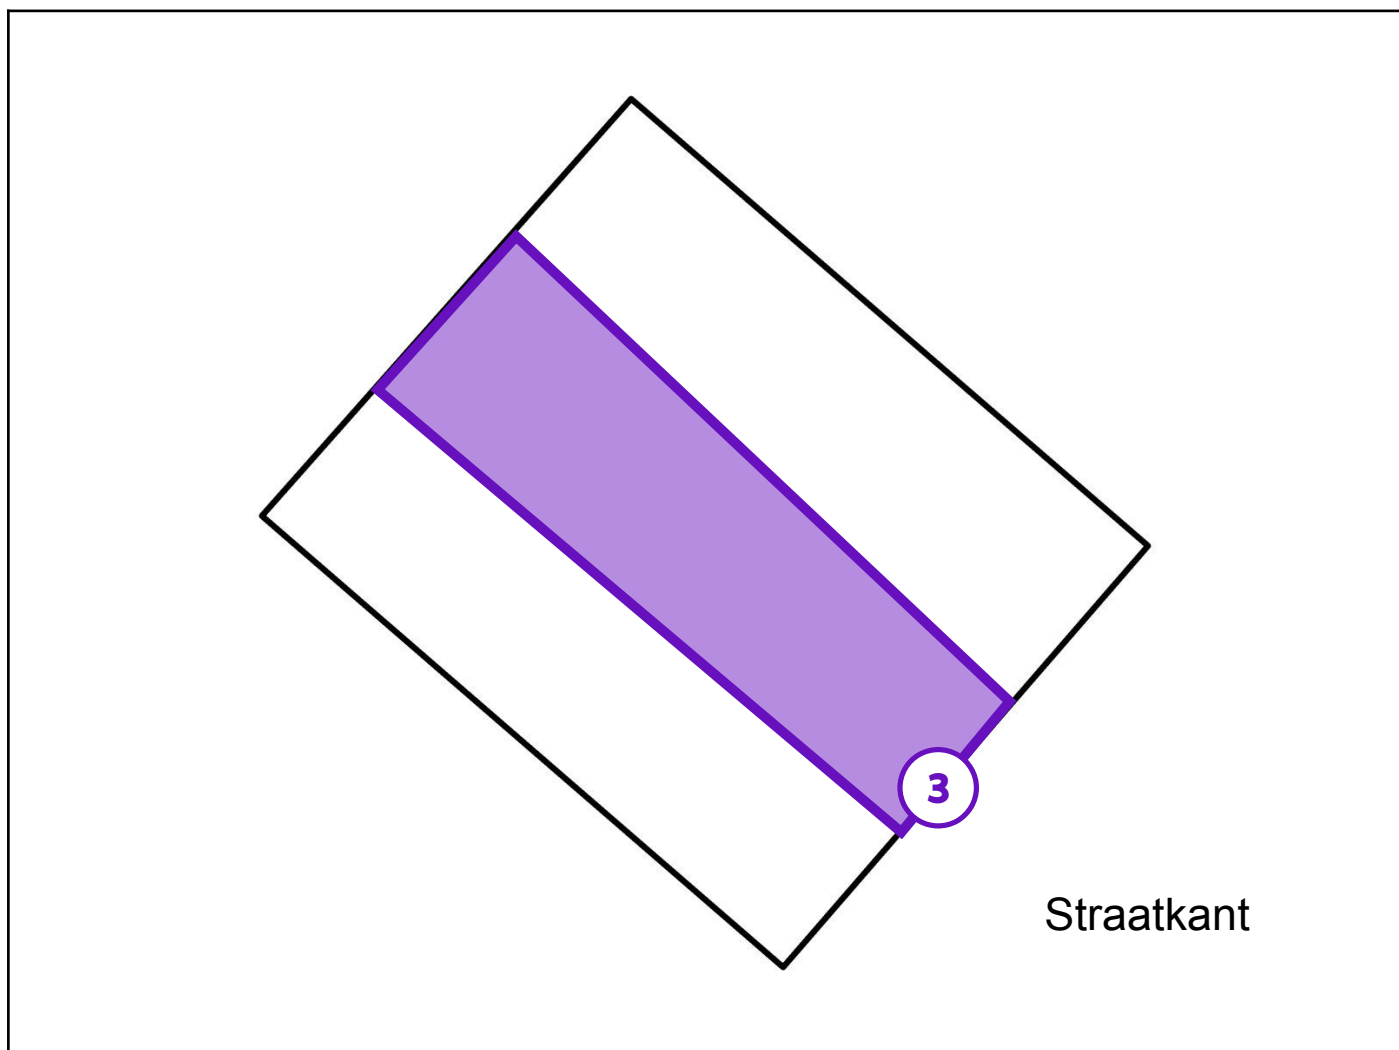
Plan 1.6: Hoofdgebouw plan

De zoldertip is niet toegankelijk en dus niet waarneembaar. Er is geen luik voorzien naar deze ruimte.

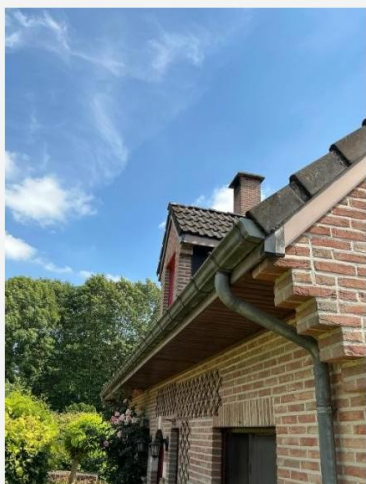
Situeringfoto

Tijdelijke beperking

Reden: Het te onderzoeken materiaal situeert zich hoger dan 3,50 m te rekenen vanaf een veilige ondergrond

Uitleg van de asbestdeskundige: De binnenkant van de schouw is niet waarneembaar. De schouw bevat binnenin mogelijk een asbestcement rookgaskanaal. Laat dit onderzoeken bij eventuele werken.

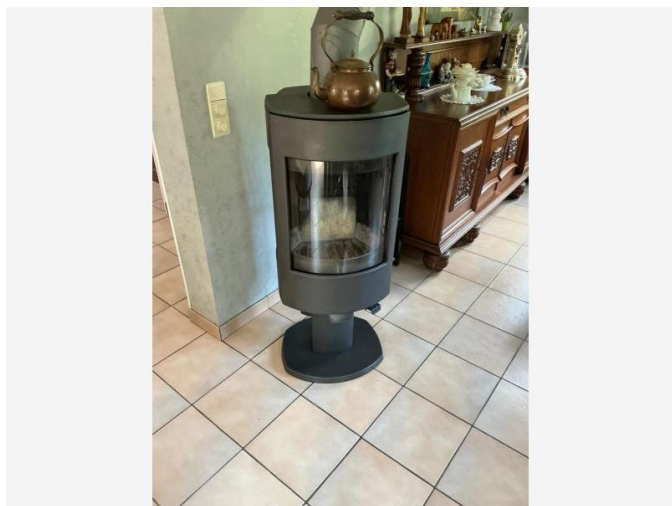
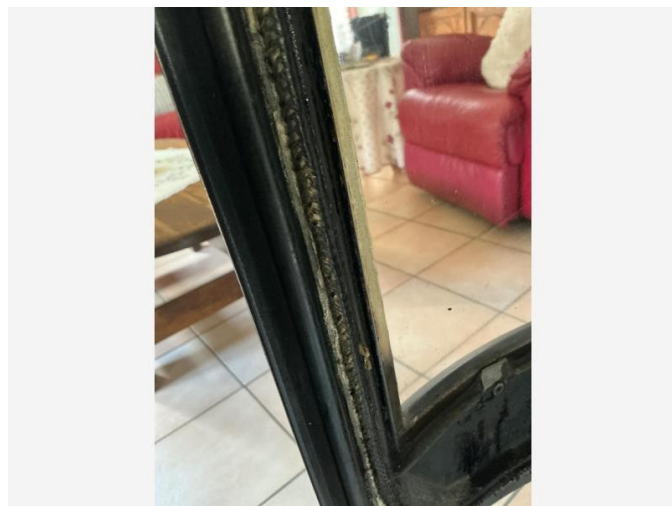
Informatie over een niet-asbestverdacht materiaal

Niet-asbestverdachte koord in de kachel.

Basis voor advies	De asbestdeskundige beoordeelt het materiaal als niet-asbestverdacht.
-------------------	---

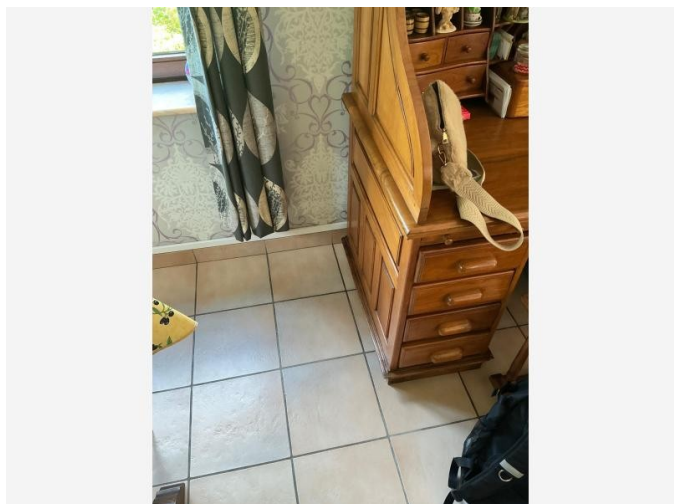
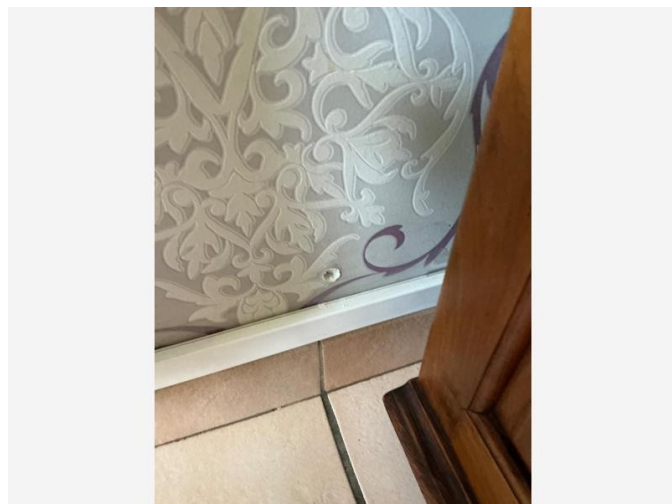
Geen asbest

#	Type	Referentie	Resultaat
4.1	Mengmonster	2	Geen asbest

Beschrijving	Pleisterwerk wanden
Omgeving	Binnen
Primaire drager	Binnenwand
Bindmiddel van materiaal	Gips - kalk
Gebondenheid op basis van bindmiddel	Niet-hechtgebonden
Hoeveelheid (oppervlakte - dikte - aantal)	• 200,00 m ² - 1,00 cm - 1 stuk
Totaal volume	2,00 m ³
Identificatiemethode	Een monstername door de asbestdeskundige met laboanalyse door een asbestlabo.
Destructieve handeling voor identificatie	Nee
Opmerking	De hoeveelheid is een zo nauwkeurig mogelijke opmeting. Hieraan kunnen evenwel geen rechten worden ontleend. Waar mogelijk, wordt staalname uitgevoerd conform het inspectieprotocol: in een droge ruimte zoals een slaapkamer, in een natte ruimte zoals een keuken of badkamer, in een traphal en in een stookruimte. De kachel staat in de living. Hier is dus 1 staal genomen voor zowel de droge- als stookruimte.

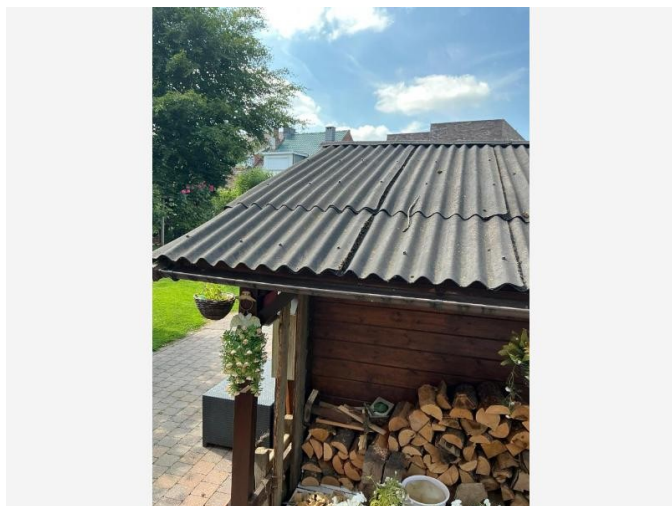
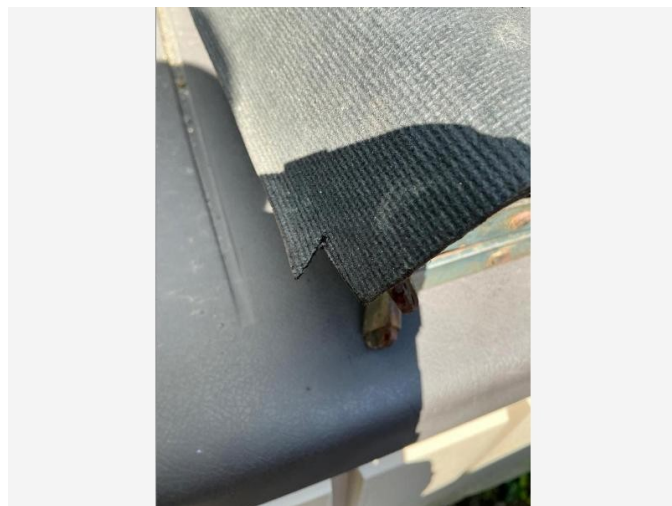
Fiche 5: Dak bestaande uit bitumineuze golfplaten

Geen asbest

#	Type	Referentie	Resultaat
5.1	Puntmonster	5	Geen asbest

Beschrijving	Dak bestaande uit bitumineuze golfplaten
Omgeving	Buiten
Primaire drager	Schuin dak
Bindmiddel van materiaal	Bitumen (roofing, teer, asfalt)
Gebondenheid op basis van bindmiddel	Hecht
Hoeveelheid (oppervlakte - aantal)	<ul style="list-style-type: none">• 10,00 m² - 1 stuk
Totale oppervlakte	10,00 m ²
Identificatiemethode	Een monstername door de asbestdeskundige met laboanalyse door een asbestlabo.
Destructieve handeling voor identificatie	Nee
Opmerking	De hoeveelheid is een zo nauwkeurig mogelijke opmeting. Hieraan kunnen evenwel geen rechten worden ontleend.

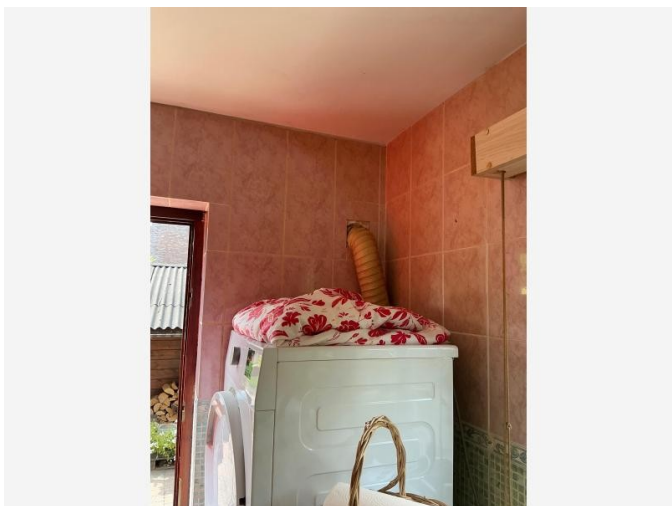
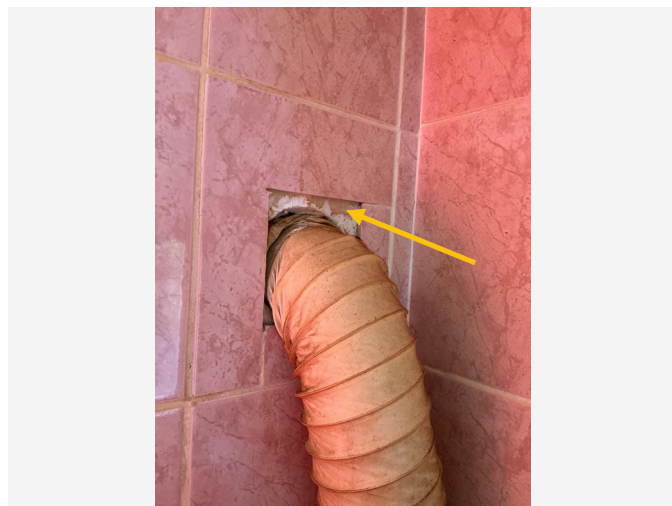
Geen asbest

#	Type	Referentie	Resultaat
6.1	Puntmonster	6	Geen asbest

Beschrijving	Lijm
Omgeving	Binnen
Primaire drager	Binnenwand
Bindmiddel van materiaal	Lijm
Gebondenheid op basis van bindmiddel	Hecht
Hoeveelheid (oppervlakte - dikte - aantal)	• 20,00 m ² - 1,00 mm - 1 stuk
Totaal volume	0,02 m ³
Identificatiemethode	Een monstername door de asbestdeskundige met laboanalyse door een asbestlabo.
Destructieve handeling voor identificatie	Nee
Opmerking	De hoeveelheid is een zo nauwkeurig mogelijke opmeting. Hieraan kunnen evenwel geen rechten worden ontleend.

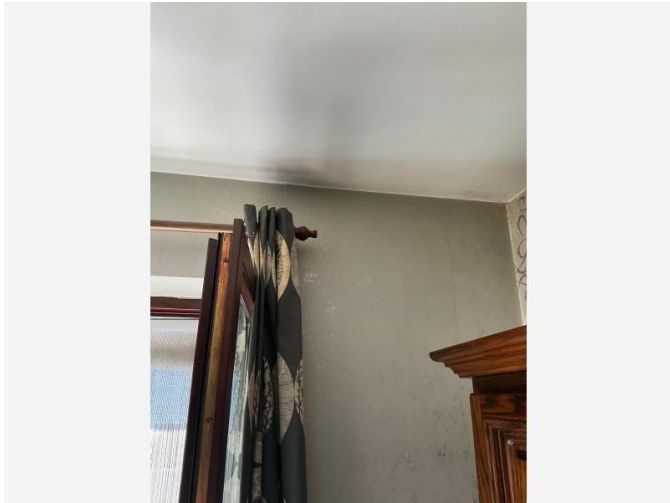
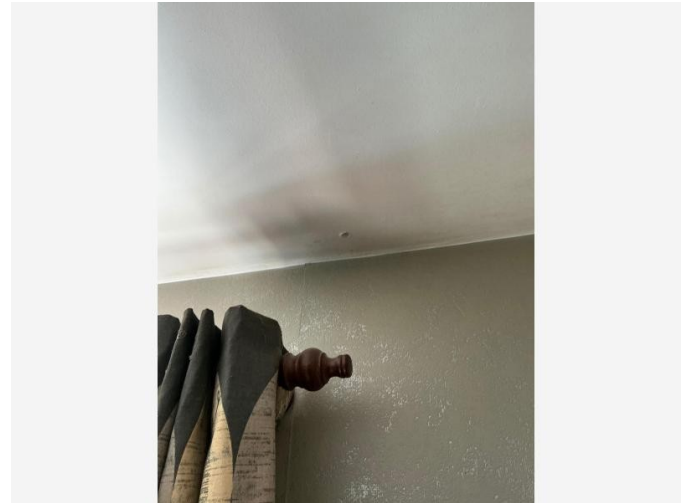
Geen asbest

#	Type	Referentie	Resultaat
7.1	Mengmonster	3	Geen asbest

Beschrijving	Pleisterwerk plafonds
Omgeving	Binnen
Primaire drager	Plafond
Bindmiddel van materiaal	Gips - kalk
Gebondenheid op basis van bindmiddel	Niet-hechtgebonden
Hoeveelheid (oppervlakte - dikte - aantal)	• 70,00 m ² - 1,00 cm - 1 stuk
Totaal volume	0,70 m ³
Identificatiemethode	Een monstername door de asbestdeskundige met laboanalyse door een asbestlabo.
Destructieve handeling voor identificatie	Nee
Opmerking	De hoeveelheid is een zo nauwkeurig mogelijke opmeting. Hieraan kunnen evenwel geen rechten worden ontleend. Waar mogelijk, wordt staalname uitgevoerd conform het inspectieprotocol: in een droge ruimte zoals een slaapkamer, in een natte ruimte zoals een keuken of badkamer, in een traphal en in een stookruimte. De stookruimte (kachel) bevindt zich in de living. Hier is dus 1 staal genomen voor zowel de droge -als stookruimte.

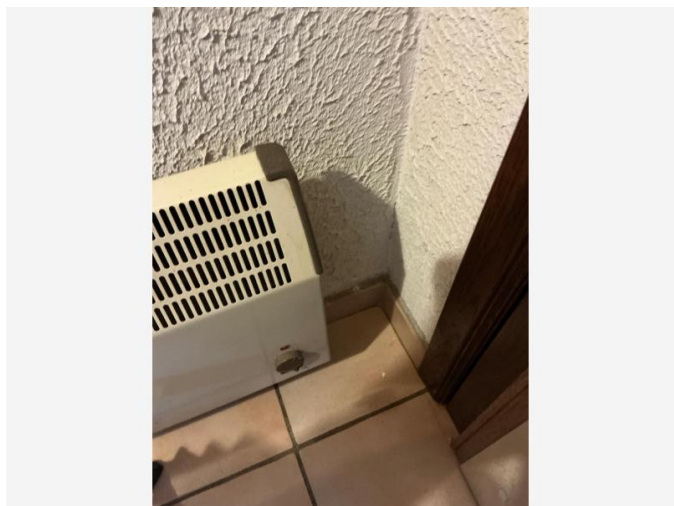
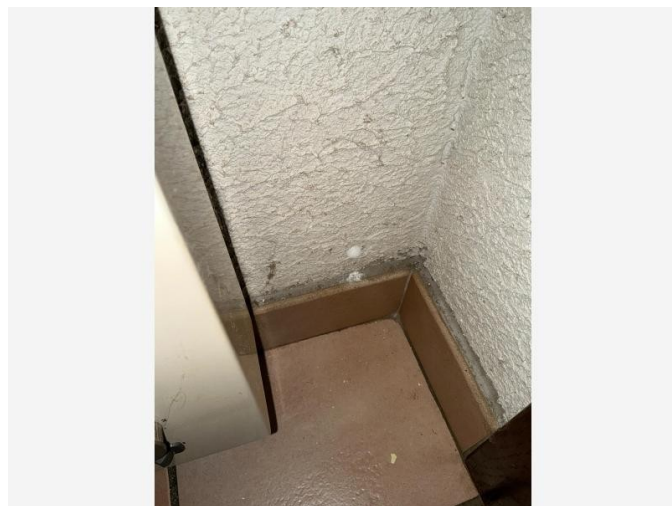
Geen asbest

#	Type	Referentie	Resultaat
8.1	Mengmonster	1	Geen asbest

Beschrijving	Pleisterwerk traphal (gemene delen)
Omgeving	Binnen
Primaire drager	Binnenwand
Bindmiddel van materiaal	Gips - kalk
Gebondenheid op basis van bindmiddel	Niet-hechtgebonden
Hoeveelheid (oppervlakte - dikte - aantal)	<ul style="list-style-type: none">• 20,00 m² - 1,00 cm - 1 stuk
Totaal volume	0,20 m ³
Identificatiemethode	Een monstername door de asbestdeskundige met laboanalyse door een asbestlabo.
Destructieve handeling voor identificatie	Nee
Opmerking	De hoeveelheid is een zo nauwkeurig mogelijke opmeting. Hieraan kunnen evenwel geen rechten worden ontleend.

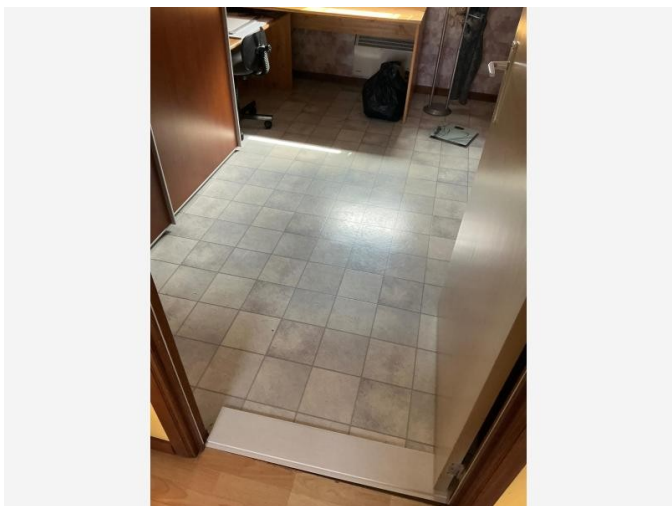
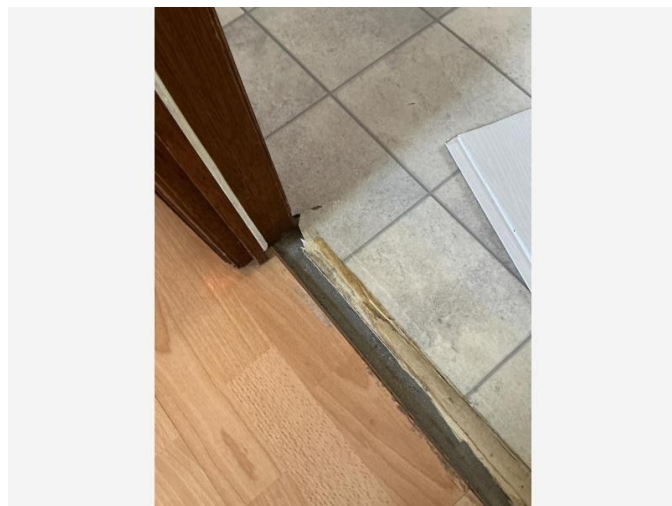
Geen asbest

#	Type	Referentie	Resultaat
9.1	Puntmonster	4	Geen asbest

Beschrijving	Vinyl
Omgeving	Binnen
Primaire drager	Vloer
Bindmiddel van materiaal	Karton - papier - viltachtig
Gebondenheid op basis van bindmiddel	Niet-hechtgebonden
Hoeveelheid (oppervlakte - aantal)	<ul style="list-style-type: none">• 20,00 m² - 1 stuk
Totale oppervlakte	20,00 m ²
Identificatiemethode	Een monstername door de asbestdeskundige met laboanalyse door een asbestlabo.
Destructieve handeling voor identificatie	Nee
Opmerking	De hoeveelheid is een zo nauwkeurig mogelijke opmeting. Hieraan kunnen evenwel geen rechten worden ontleend.
