# Asbestinventarisat attest

Beneden-Hemelrijk 53, 9402 Ninove

Attestnummer : 20260914-000457.000

# Zone 1: Woning

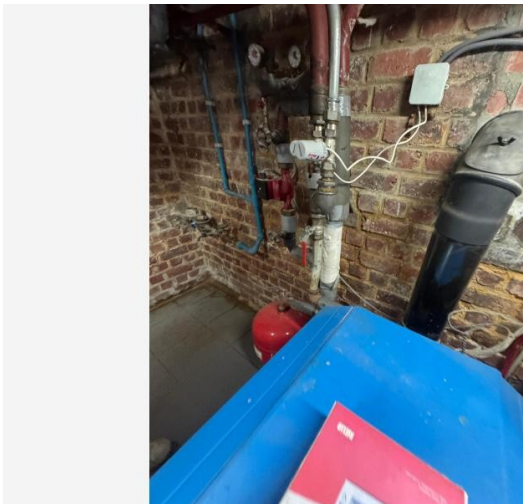
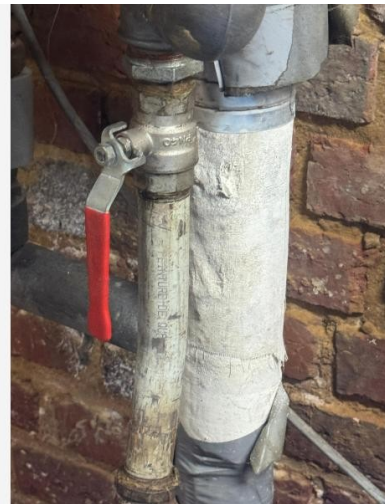
| Fiche 1: Leidingisolatie (gips)..... | 15 |

Het asbestmateriaal valt onder de mijlpaal van 2034.

Verwijderen

| Eindbeoordeling materiaalarisico | Laag materiaalarisico en/of verlaagde kans op vezelvrijgave |

| Gebondenheid | Categorie 2: niet-hechtgebonden met matrix |
| Asbestsoort (vezeltype) | Amfibool aanwezig, uitgezonderd crocidoliet |
| Asbestconcentratie | Hoog ( $\geq 50\%$ ) |
| Afschermingsgraad van het gehele materiaal | Niet-stootvaste afscherming |
| Toestand van het materiaal | Licht beschadigd, licht verweerd. Intacte calciumsilicaatplaat of materiaal met categorie 3-gebondenheid |

| # | Type | Referentie | Resultaat |
|---|---|---|---|
| 1.1 | Mengmonster | 5 | Amosiet |

| Beschrijving | Leidingisolatie (gips) |

- Verwijder dit asbestmateriaal zo snel mogelijk. Volg de toestand goed op.

- Hermetische zone (erkend asbestverwijderaar)  
Deze toepassing kan enkel door een erkende asbestverwijderaar via de methodiek van hermetische zone verwijderd worden omdat verwijdering via de methodiek van eenvoudige handelingen en/of couveusezakmethode niet mogelijk is; en er automatisch een verhoogd risico op vrijgave van asbestvezels (max. concentratie 0,01 vezels/cm - CODEX Art. VI.3-54) ontstaat. (Bron: CODEX - Art. VI.3-61.- par 1.)

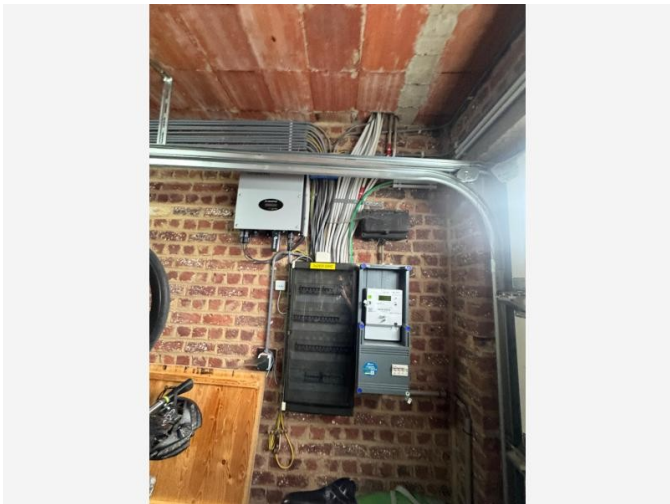
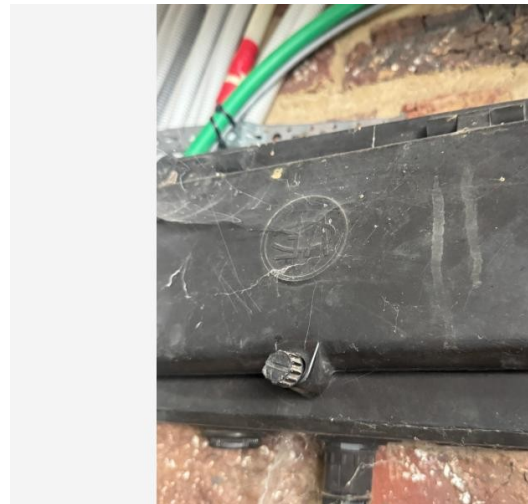
| Fiche 2: Bakeliet schakelkast..... | 18 |

Het asbestmateriaal valt onder de mijlpaal van 2040.

Zorgvuldig beheren

| Eindbeoordeling materiaalisico | Laag materiaalisico en/of verlaagde kans op vezelvrijgave |

| Gebondenheid | Categorie 1: hechtgebonden in oorsprong |
| Asbestsoort (vezeltype) | Crocidoliet aanwezig |
| Asbestconcentratie | Laag (< 50%) |
| Toestand van het materiaal | Onbeschadigd, niet verweerd |

| Beschrijving | Bakeliet schakelkast |
| Opmerking | De hoeveelheid is een zo nauwkeurig mogelijke opmeting. Hieraan kunnen evenwel geen rechten worden ontleend. Monstername niet uitgevoerd wegens risico op beschadiging van een elektrisch component en mogelijke blootstelling aan spanning of storingen in de elektrische installatie. |

- Zorg voor een veilig beheer. Vermijd het beschadigen van het asbestmateriaal. Controleer de toestand jaarlijks op wijzigingen.
- Voer bijkomende staalname(s) uit.

- Eenvoudige handelingen: mag via doe-het-zelf of door werknemer(s) met opleidingsattest eenvoudige handelingen  
Deze toepassing kan door een aannemer die over een opleidingsattest eenvoudige handelingen beschikt of door een particulier (doe-het-zelf), verwijderd worden indien er geen verhoogd risico op vrijgave van asbestvezels (max. concentratie 0,01 vezels/cm<sup>3</sup> - CODEX Art. VI.3-54) ontstaat en de toepassing voorafgaand wordt gefixeerd/bevochtigd; de individuele elementen zonder machinale werktuigen (boormachine, slijpschijf, hogedrukreiniger,...) en zonder breken of gooien een voor een losgemaakt worden; en ten slotte dubbel en luchtdicht verpakt weggevoerd worden naar een erkend afvalpunt (recyclagepark).

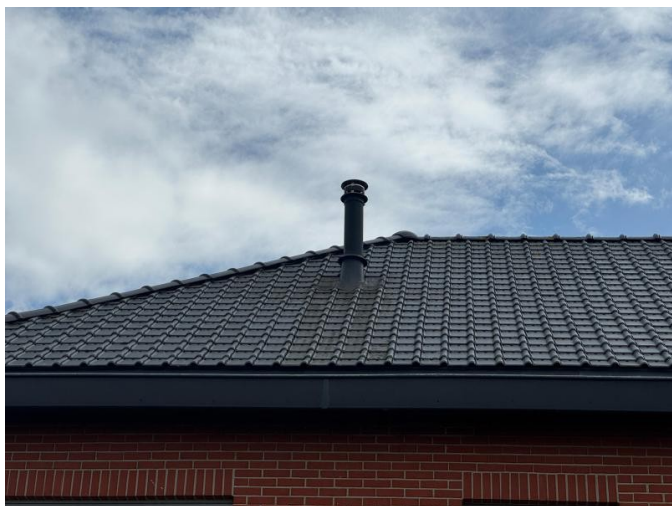
| Fiche 3: Schouw..... | 23 |

**Reden:** Het te onderzoeken materiaal situeert zich hoger dan 3,50 m te rekenen vanaf een veilige ondergrond

**Uitleg van de asbestdeskundige:** De binnenkant van de schouw is niet waarneembaar. De schouw bevat binnenin mogelijk een asbestcement rookgaskanaal. Laat dit onderzoeken bij eventuele werken.

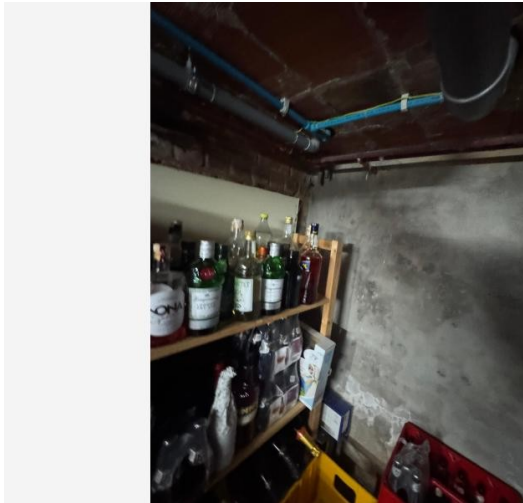
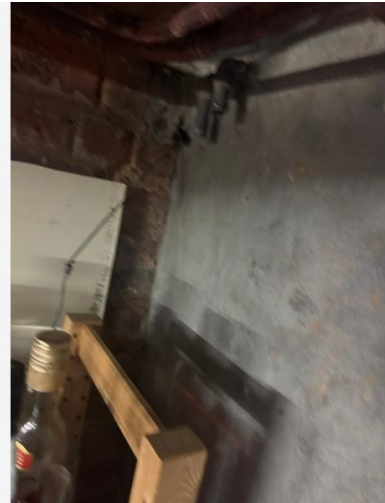
## Fiche 4: Cementen smeerlaag binnen

Geen asbest

| # | Type | Referentie | Resultaat |
|---|---|---|---|
| 4.1 | Mengmonster | 4 | Geen asbest |

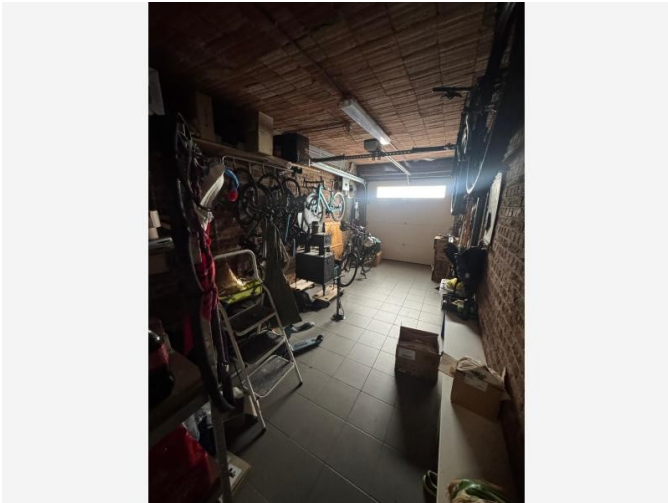
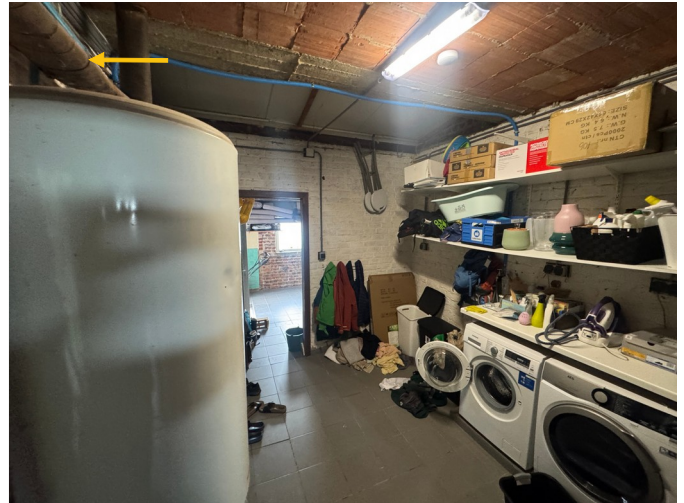
## Fiche 5: Leidingisolatie (karton)

Geen asbest

| # | Type | Referentie | Resultaat |
|---|---|---|---|
| 5.1 | Puntmonster | 6 | Geen asbest |

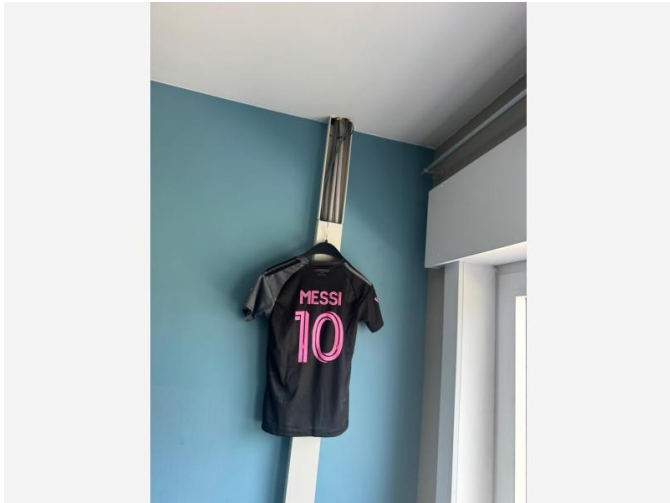
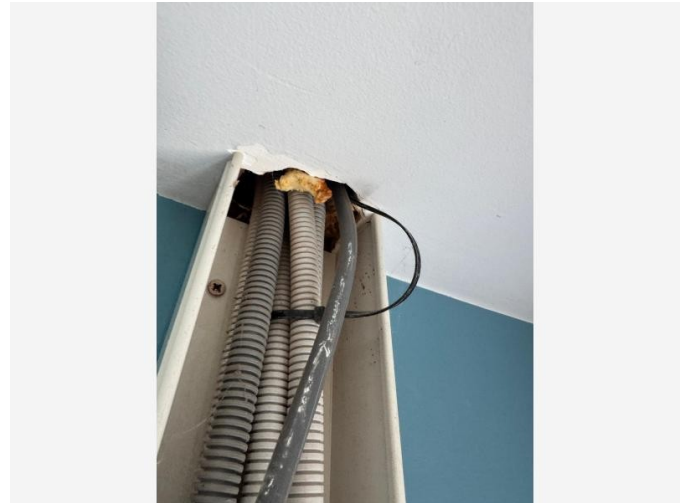
## Fiche 6: Pleisterwerk plafonds

Geen asbest

| # | Type | Referentie | Resultaat |
|---|---|---|---|
| 6.1 | Mengmonster | 2 | Geen asbest |

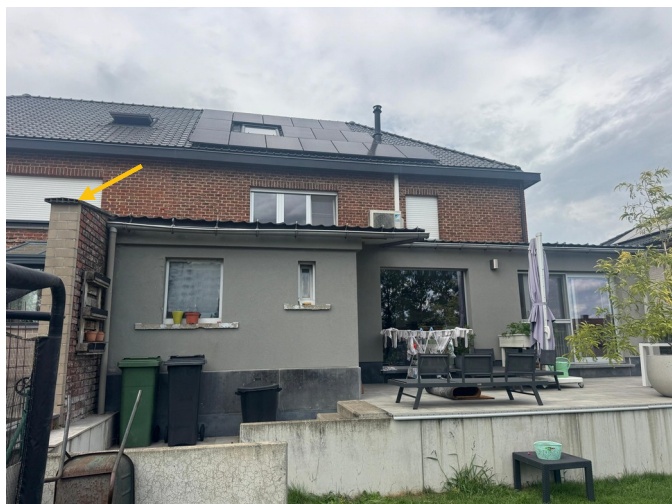
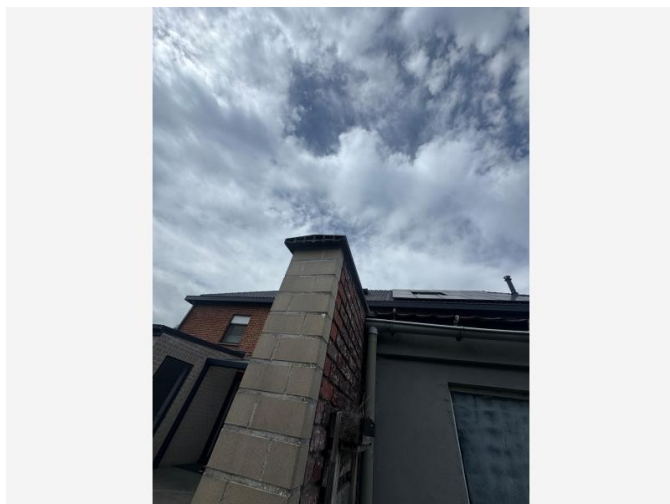
## Fiche 7: Deksteen

Geen asbest

| # | Type | Referentie | Resultaat |
|---|---|---|---|
| 7.1 | Puntmonster | 3 | Geen asbest |

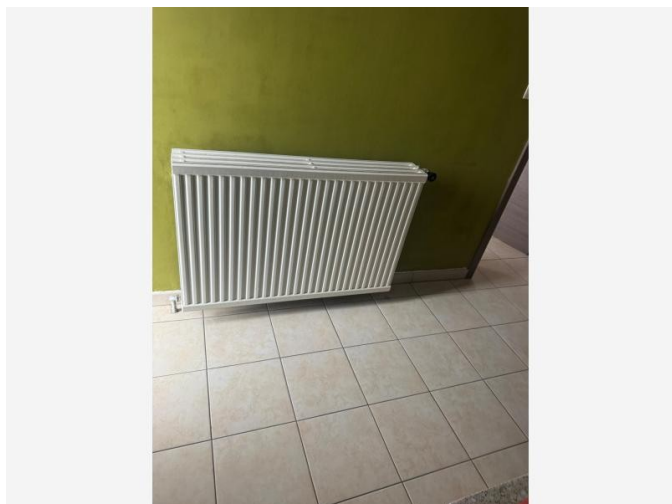
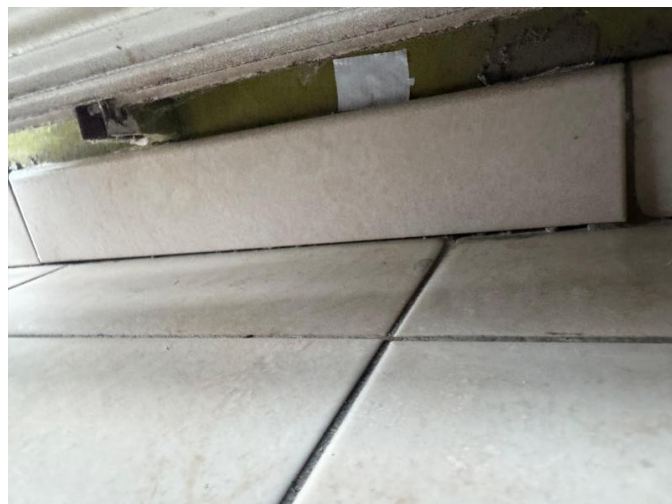
## Fiche 8: Pleisterwerk wanden

Geen asbest

| # | Type | Referentie | Resultaat |
|---|---|---|---|
| 8.1 | Mengmonster | 1 | Geen asbest |

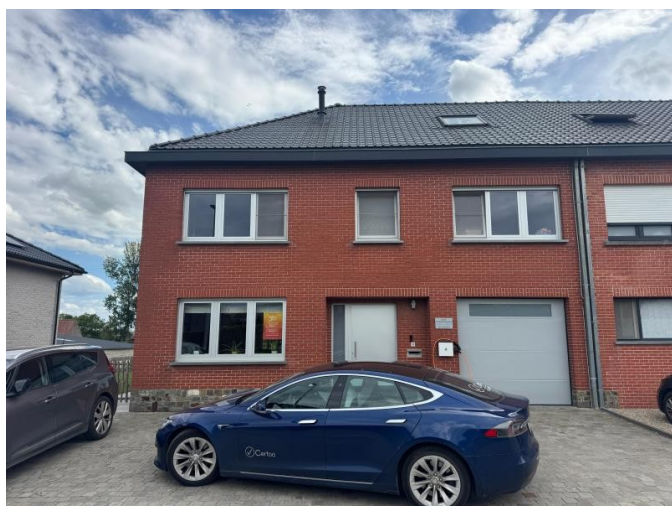
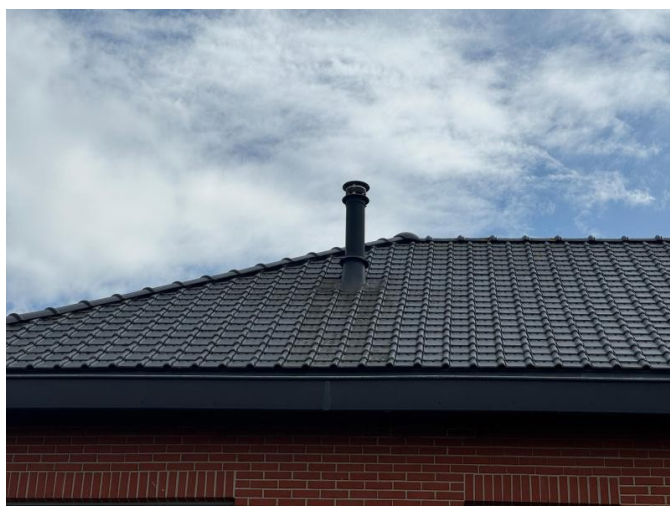
### Fiche 9: Dakbedekking bestaande uit pannen (niet verdacht)

| Beschrijving | Notitie | Terug te vinden op plannen |
|---|---|---|
| Fiche 9: Dakbedekking bestaande uit pannen (niet verdacht) | De dakbedekking is niet-asbestverdacht. | Plan 1.4: Woning plan daken |

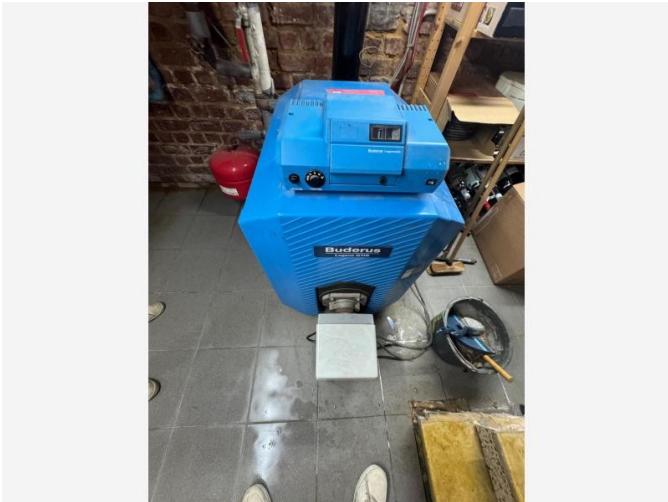
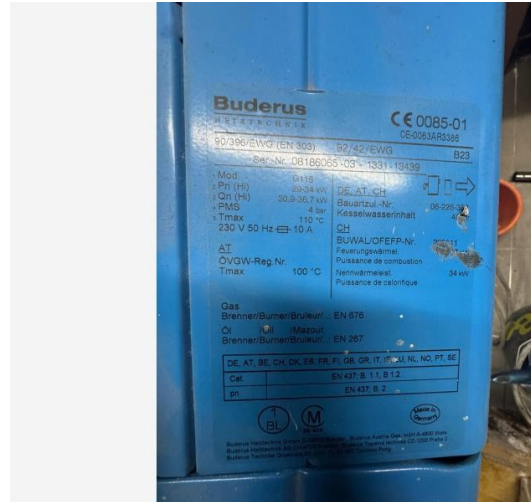
## Fiche 10: CV-ketel (niet verdacht)

| Beschrijving | Notitie | Terug te vinden op plannen |
|---|---|---|
| Fiche 10: CV-ketel (niet verdacht) | De CV-ketel (dichtingen, isolerend materiaal) is niet asbestverdacht. | Plan 1.1: Plan kelder |

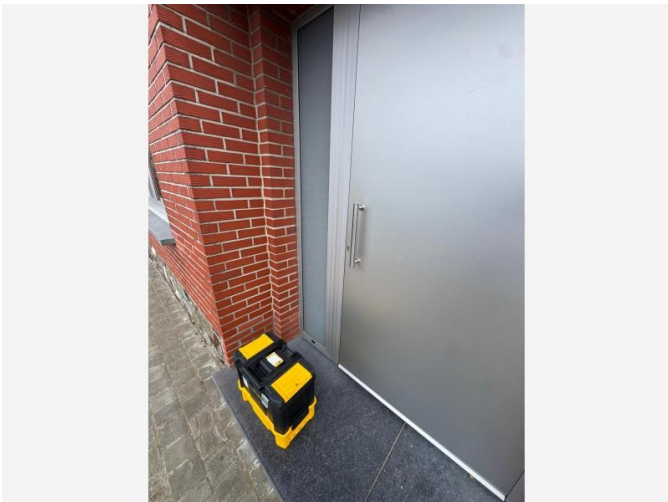
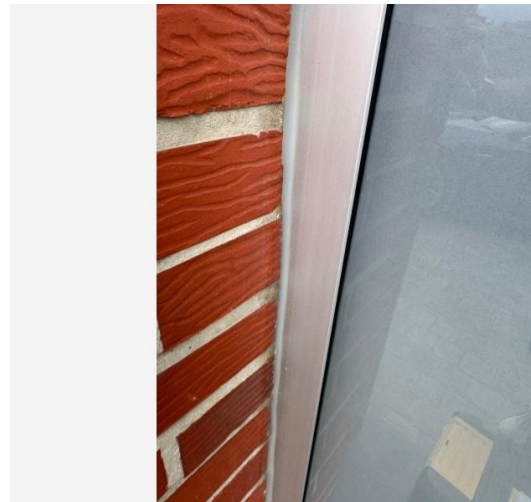
## Fiche 11: Kit aan de ramen

| Beschrijving | Notitie | Terug te vinden op plannen |
|---|---|---|
| Fiche 11: Kit aan de ramen | De kit aan de ramen is niet asbestverdacht. Alle ramen werden gecontroleerd. | - |

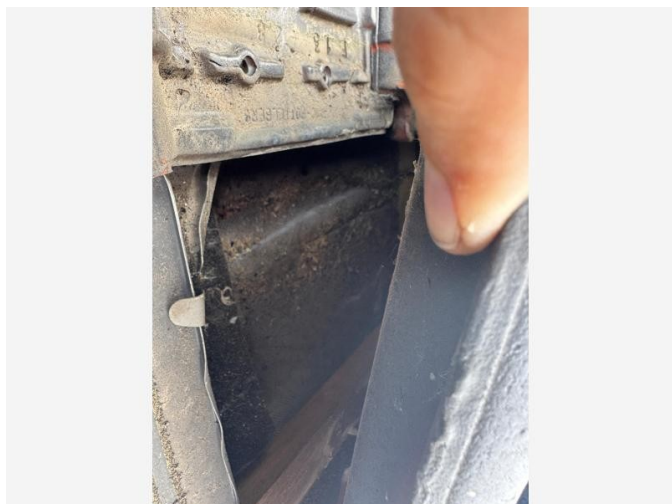
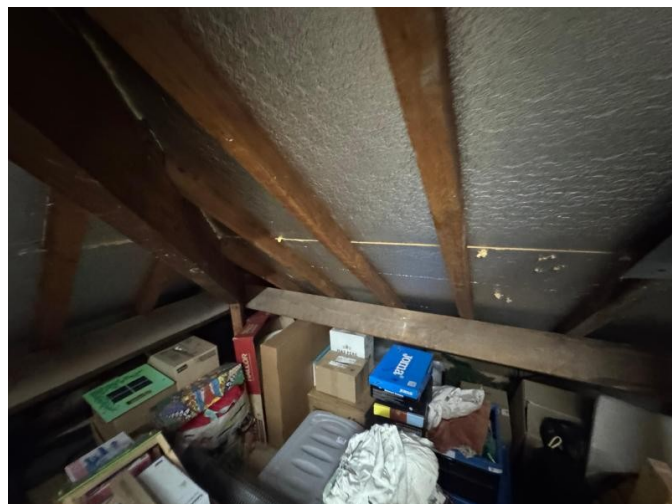
### Fiche 13: Geen onderdak aangetroffen

| Beschrijving | Notitie | Terug te vinden op plannen |
|---|---|---|
| Fiche 13: Geen onderdak aangetroffen | Na het optillen van een pan werd geen asbestverdacht onderdak aangetroffen. Dit betekent niet dat er geen onderdak aanwezig kan zijn op plaatsen die niet gecontroleerd werden. Bij werken, laat een eventueel aangetroffen onderdak controleren op aanwezigheid van asbest. | Plan 1.4: Woning plan daken |
