# Asbestinventarisatetest

Lindendries 133, 1730 Asse

Attestnummer : **20260829-000035.000**

**Asbestveilig** (maar mogelijk niet asbestvrij)

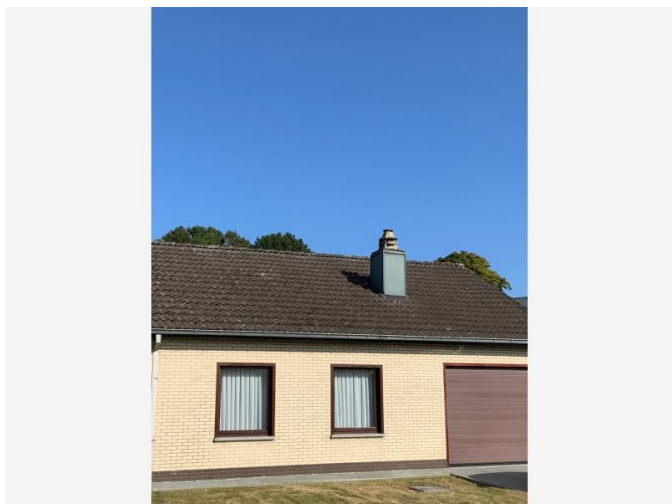
**Reden:** Het te onderzoeken materiaal situeert zich hoger dan 3,50 m te rekenen vanaf een veilige ondergrond

**Uitleg van de asbestdeskundige:** De binnenkant van de schouw is niet waarneembaar. De schouw bevat binnenin mogelijk een asbestcement rookgaskanaal. Laat dit onderzoeken bij eventuele werken.

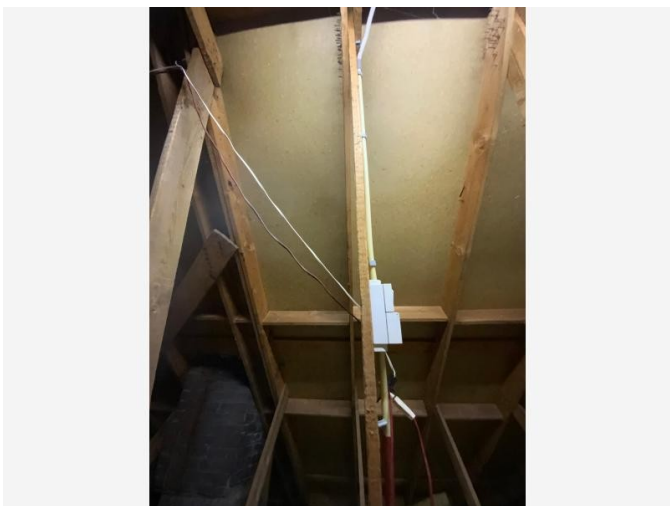
**Reden:** Er is geen volledige risicobeoordeling mogelijk

**Uitleg van de asbestdeskundige:** Het onderdak is volledig weggewerkt achter platen. De asbestdeskundige kan geen onderdak vaststellen.

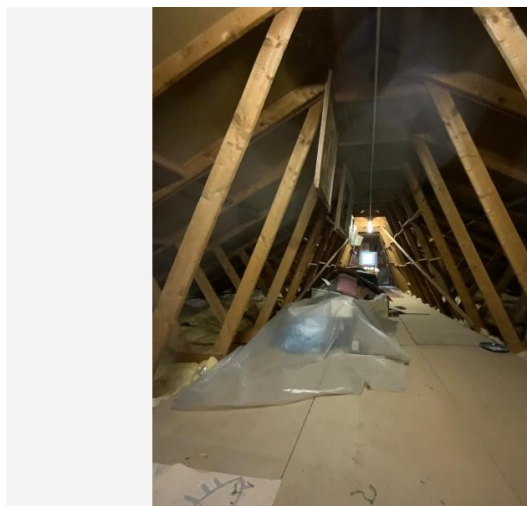
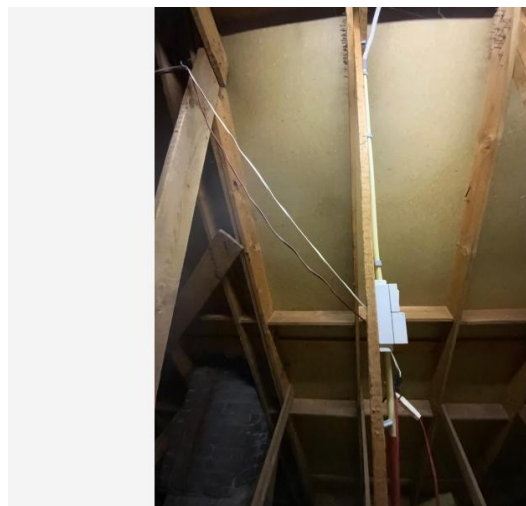
Geen waarneembare asbestverdachte materialen aangetroffen.

| Basis voor advies | De asbestdeskundige beoordeelt het materiaal als niet-asbestverdacht. |

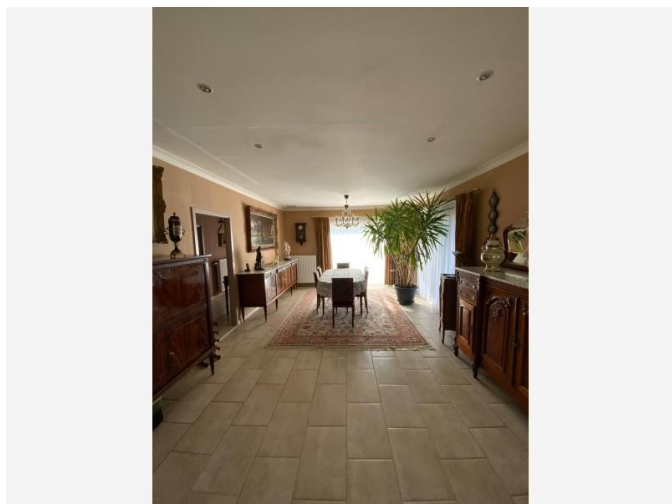
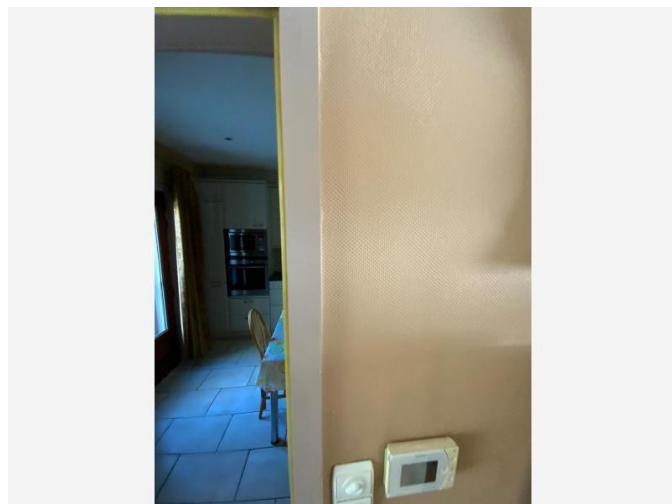
## Fiche 4: Pleisterwerk wanden

Geen asbest

| # | Type | Referentie | Resultaat |
|---|---|---|---|
| 4.1 | Mengmonster | 24826-Plei-lind | Geen asbest |

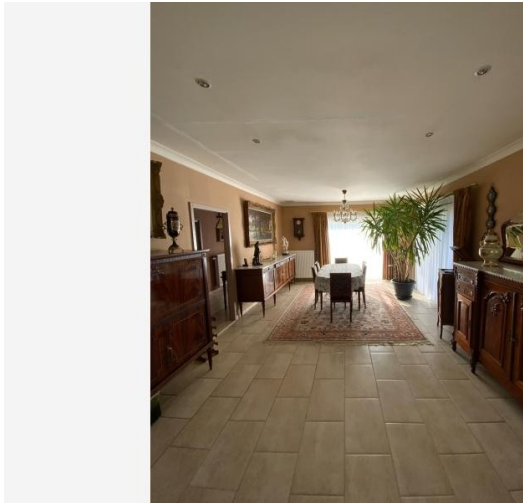
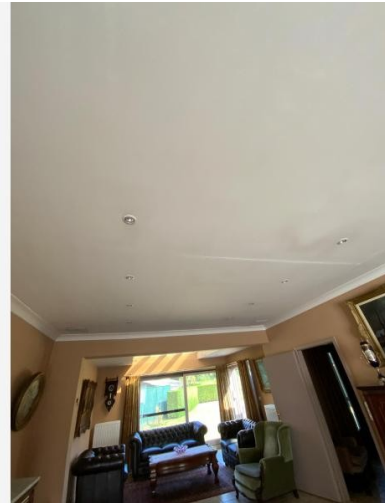
## Fiche 5: Pleisterwerk plafonds

Geen asbest

| # | Type | Referentie | Resultaat |
|---|---|---|---|
| 5.1 | Mengmonster | 24826-pleipla-lind | Geen asbest |

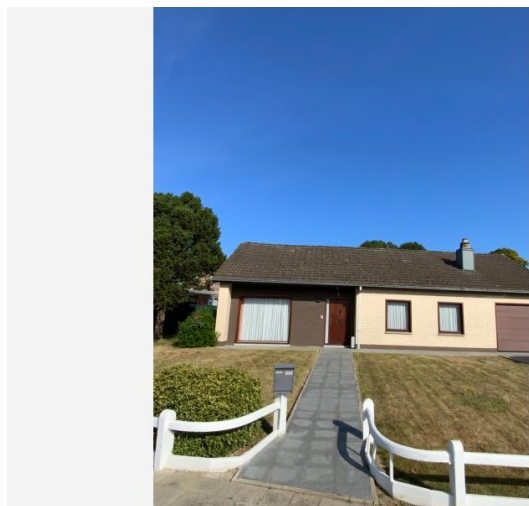
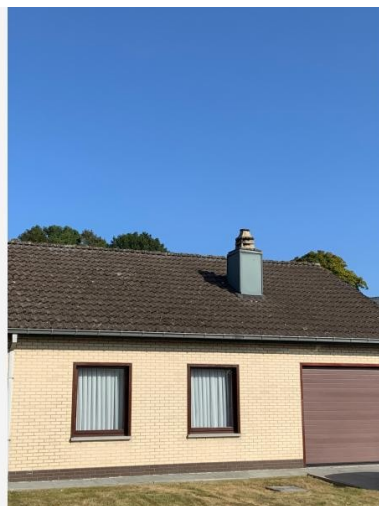
### Fiche 6: Dakbedekking bestaande uit pannen (niet verdacht)

| Beschrijving | Notitie | Terug te vinden op plannen |
|---|---|---|
| Fiche 6: Dakbedekking bestaande uit pannen (niet verdacht) | De dakbedekking is niet-asbestverdacht. | Plan 1.1: Hoofdgebouw plan |

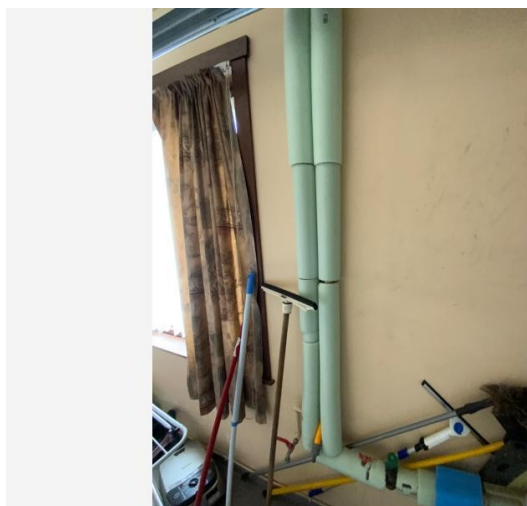
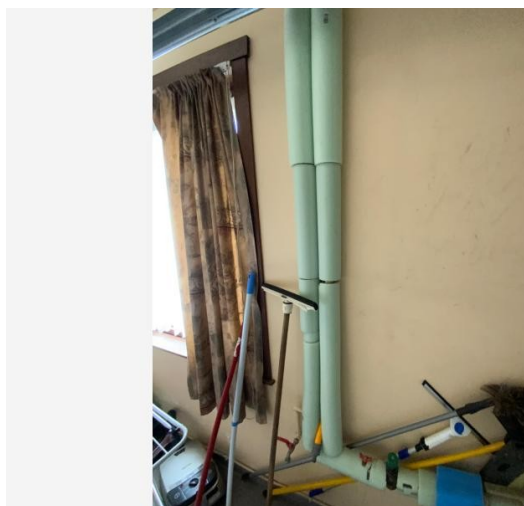
## Fiche 7: Leidingisolatie (niet verdacht)

| Beschrijving | Notitie | Terug te vinden op plannen |
|---|---|---|
| Fiche 7: Leidingisolatie (niet verdacht) | De leidingisolatie is niet-asbestverdacht. | - |

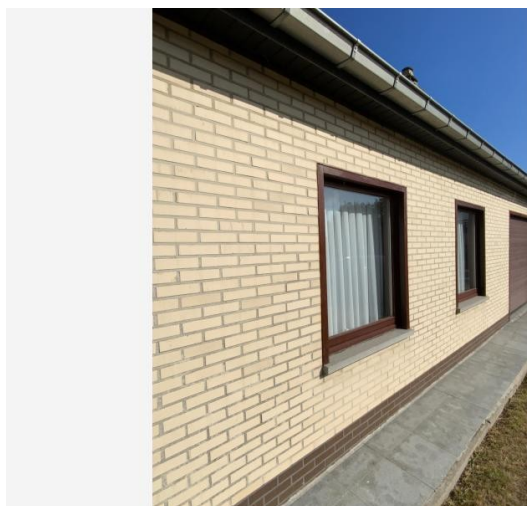
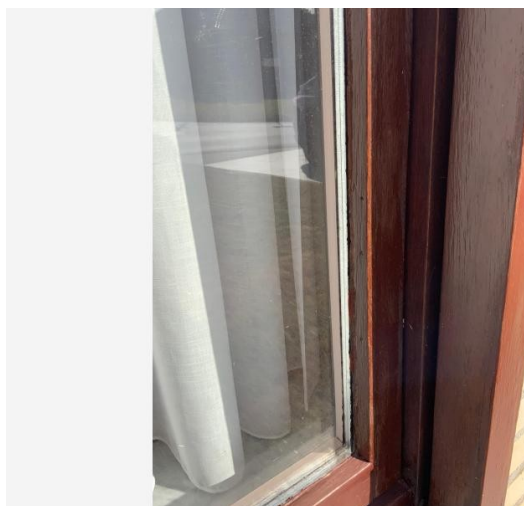
## Fiche 8: Kit aan de ramen

| Beschrijving | Notitie | Terug te vinden op plannen |
|---|---|---|
| Fiche 8: Kit aan de ramen | De kit aan de ramen is niet asbestverdacht.<br>Alle ramen werden gecontroleerd. | - |
