# Asbestinventarisatattest

Jozef De Bomstraat 85, 2018 Antwerpen

Attestnummer : 20260628-000162.000

**Asbestveilig** (maar niet asbestvrij)

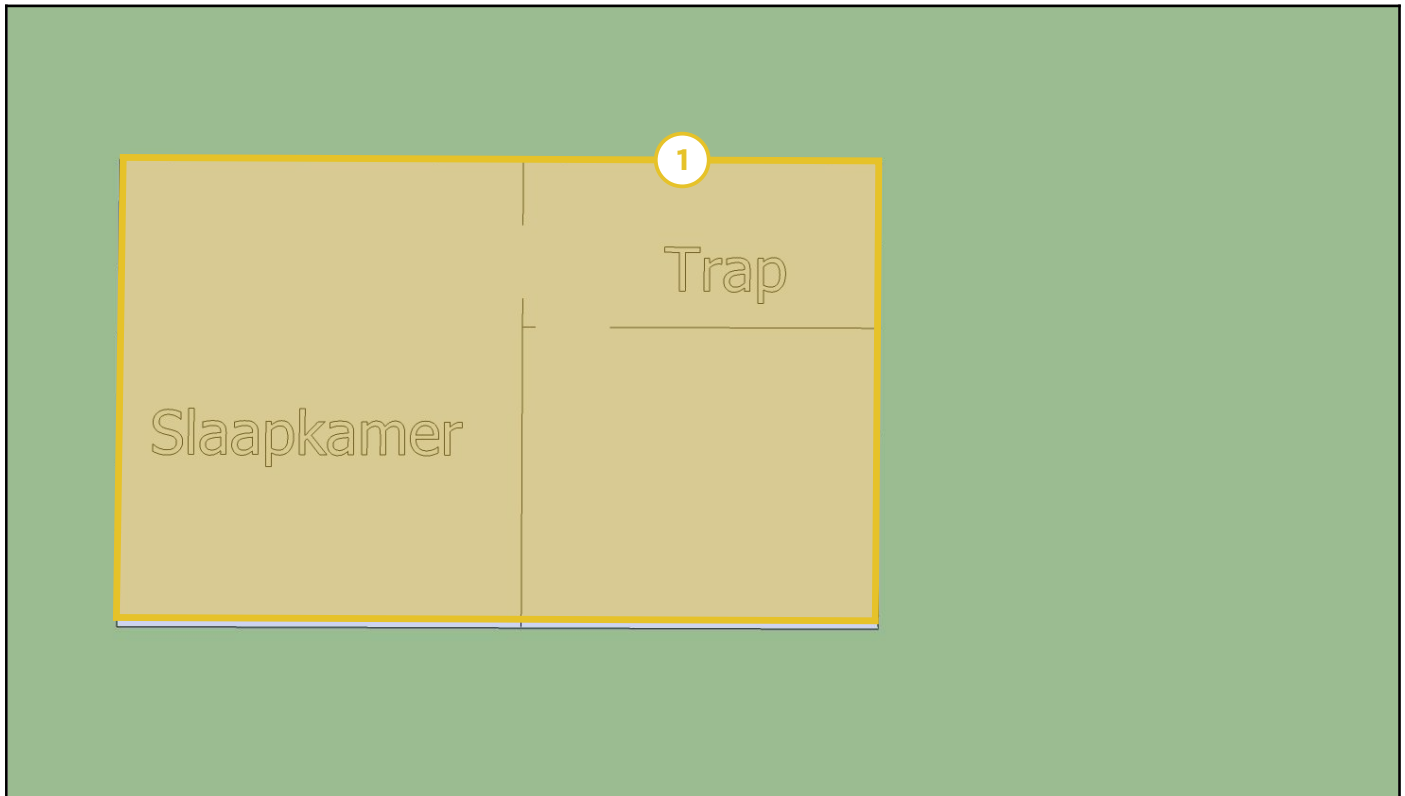
## Plan 1.7: 2e verdiep plafonds

| Beschrijving | Type | Actie |
|---|---|---|
| 1. Materialen onder de dakbedekking (onderdak, ...) | Asbestmateriaal | Zorgvuldig beheren |

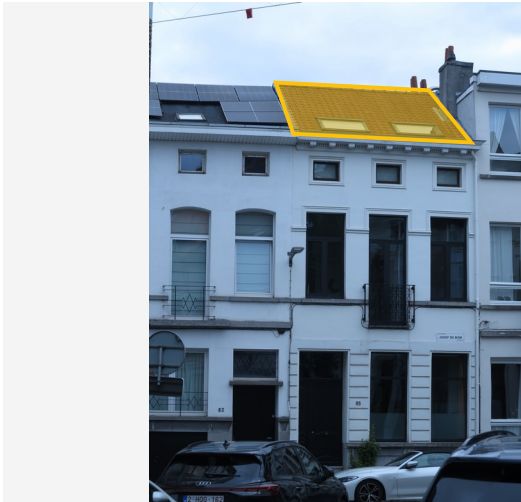
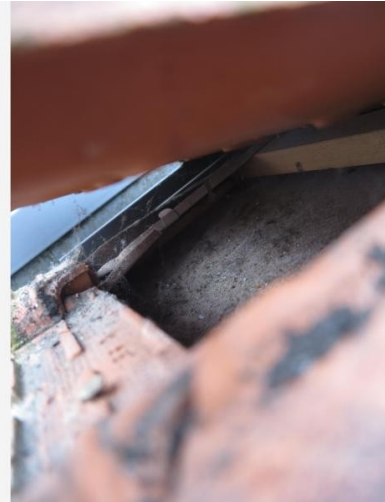
# Fiche 1: Materialen onder de dakbedekking (onderdak, ...)

Asbestmateriaal

Het asbestmateriaal valt onder de mijlpaal van 2040.

| Eindbeoordeling materiaalisico | Laag materiaalisico en/of verlaagde kans op vezelvrijgave |

| Asbestsoort (vezeltype) | Crocidoliet aanwezig |
| Asbestconcentratie | Laag (< 50%) |
| Toestand van het materiaal | Onbeschadigd, niet verweerd |

| Asbestmateriaal | Plaat, paneel, tablet - Type Menuiserite |
| Hoeveelheid (oppervlakte - dikte - aantal) | <ul style="list-style-type: none"><li>• 82,00 m<sup>2</sup> - 0,50 cm - 1 stuk</li></ul> |

- Zorg voor een veilig beheer. Vermijd het beschadigen van het asbestmateriaal. Controleer de toestand jaarlijks op wijzigingen.
- Zorg voor een veilig beheer en verwijder dit asbestmateriaal wanneer het bij werken eenvoudig bereikbaar wordt. Controleer de toestand jaarlijks op wijzigingen.

- Eenvoudige handelingen: mag via doe-het-zelf of door werknemer(s) met opleidingsattest eenvoudige handelingen  
Na het verwijderen van de dakpannen kunnen de menuiserite platen zonder grote beschadigingen verwijderd worden. Gebruik hiervoor de gepaste beschermingsmiddelen (hadschoenen, stofmasker, ...). zie ook <https://ovam.vlaanderen.be/wie-mag-wat-verwijderen> en ook <https://ovam.vlaanderen.be/voorzorgsmaatregelen-bij-asbestverwijdering>.

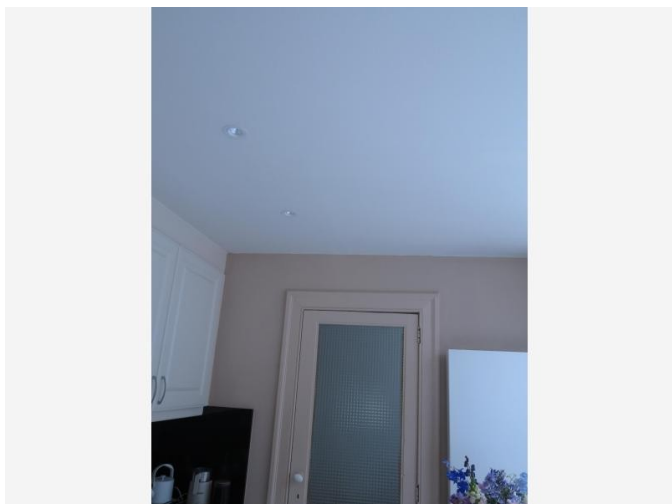
Situeringfoto

**Reden:** Het te onderzoeken materiaal situeert zich hoger dan 3,50 m te rekenen vanaf een veilige ondergrond

**Uitleg van de asbestdeskundige:** De plafonds op het gelijkvloers en 1e verdiep zijn hoger dan 3,5m. In de keuken en badkamer zijn er valse plafonds in gipskartonplaten.

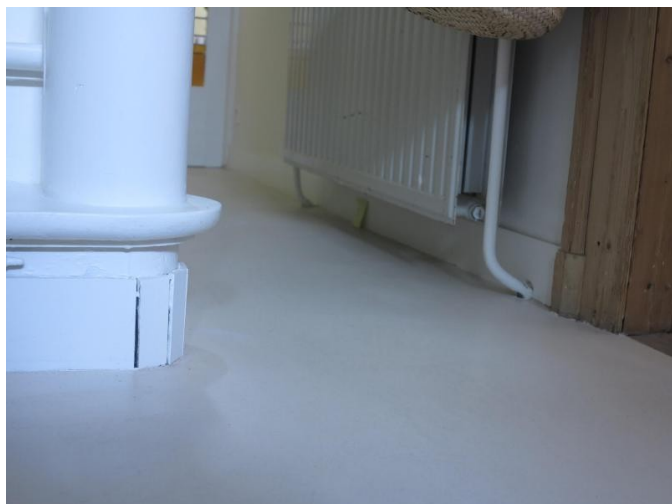
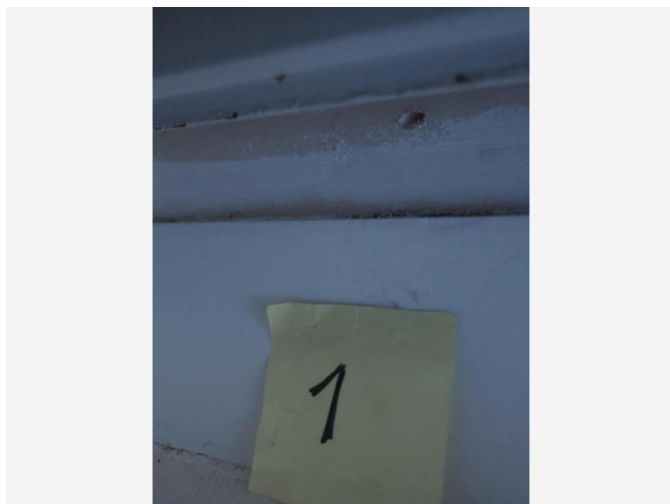
## Fiche 3: Pleisterwerk muren

Geen asbest

| # | Type | Referentie | Resultaat |
|---|---|---|---|
| 3.1 | Mengmonster | 1 | Geen asbest |

| Opmerking | De muren zijn overwegend opgetrokken in gipskartonplaten. |

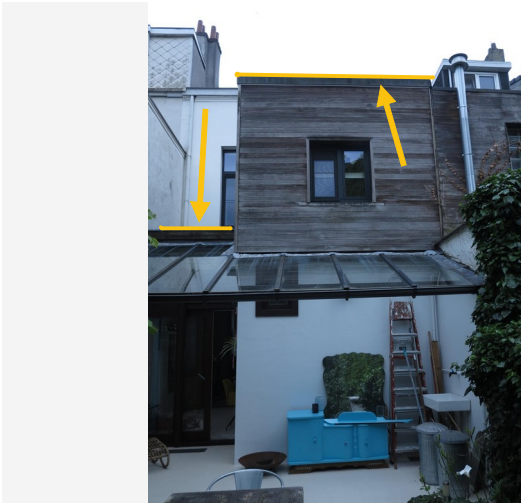
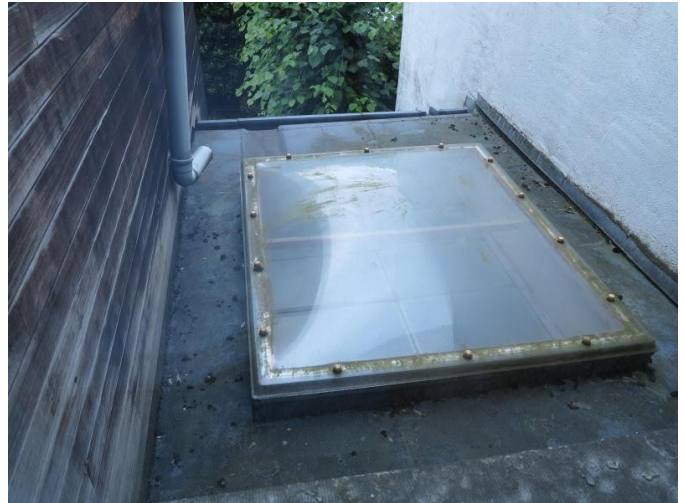
## Fiche 4: Dakbedekking

Geen asbest

| Opmerking | De dakbedekking van de badkamer werd vernieuwd in 2012 (zie bewijsdocumenten)<br><br>Het platte dak van het gelijkvloers is in EPDM. |

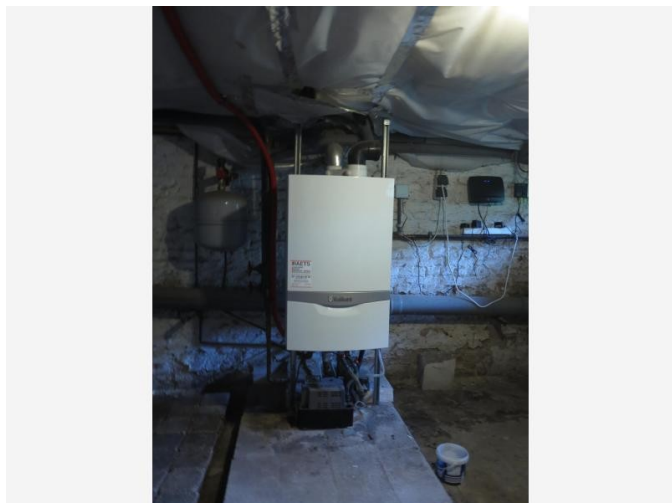
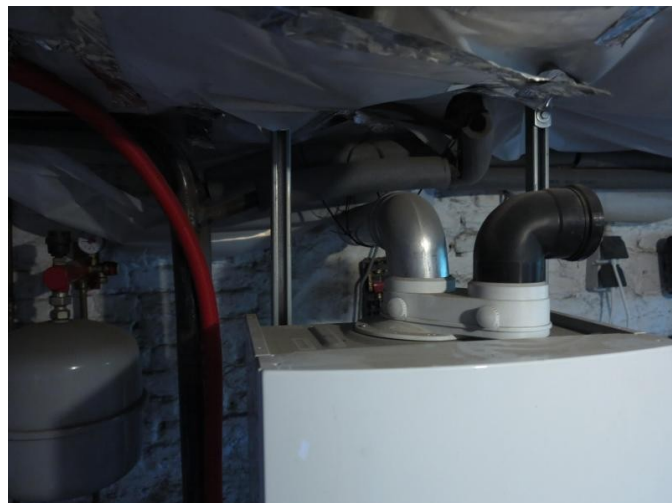
### Fiche 5: Materialen van rookgaskanalen

| Beschrijving | Notitie | Terug te vinden op plannen |
|---|---|---|
| Fiche 5: Materialen van rookgaskanalen | Het rookgaskanaal bestaat uit kunststof | - |
