# Asbestinventarisatattest

Sparrenlaan 65, 2070 Beveren-Kruibeke-Zwijndrecht

Attestnummer : **20261021-000191.000**

Uitgegeven op : **21.10.2026**

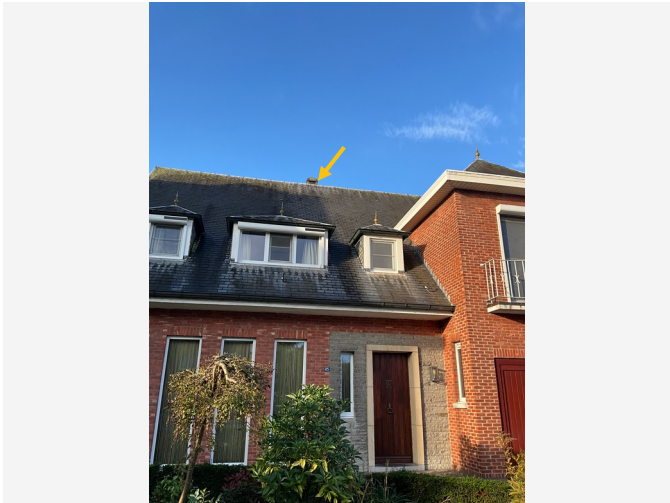
Situeringsfoto

**Reden:** Het te onderzoeken materiaal situeert zich hoger dan 3,50 m te rekenen vanaf een veilige ondergrond

**Uitleg van de asbestdeskundige:** Bij werken (dak of reiniging schouw) kan een stelling geplaatst worden , het is niet duidelijk of er asbestverdachte materialen aanwezig zijn in/rond de schouw.

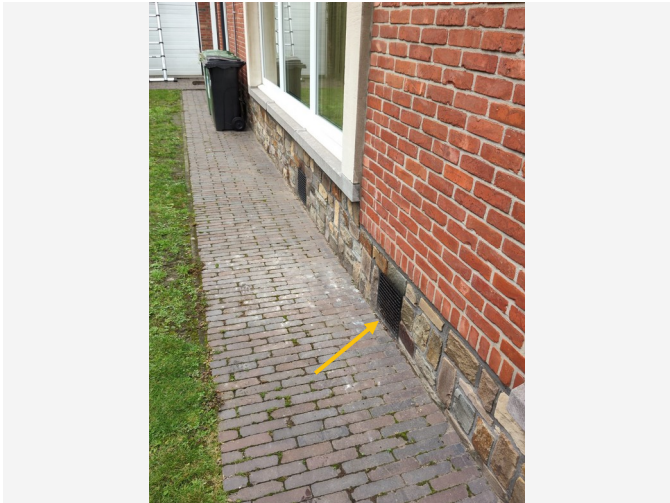
Situeringsfoto

**Reden:** de inspectieruimte is lager dan 1,5 m

**Uitleg van de asbestdeskundige:** In het inspectieprotocol behoort een ruimte lager dan 1,5 m niet tot het onderzoek.

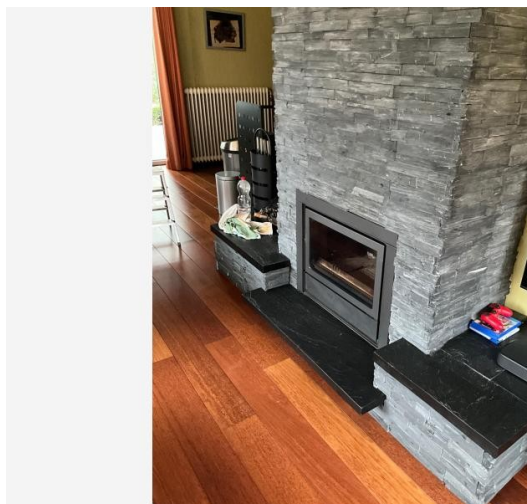
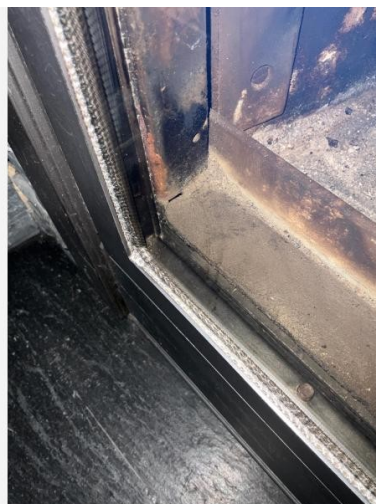
De koord werd visueel herkend als een synthetische koord en is niet asbesthoudend.

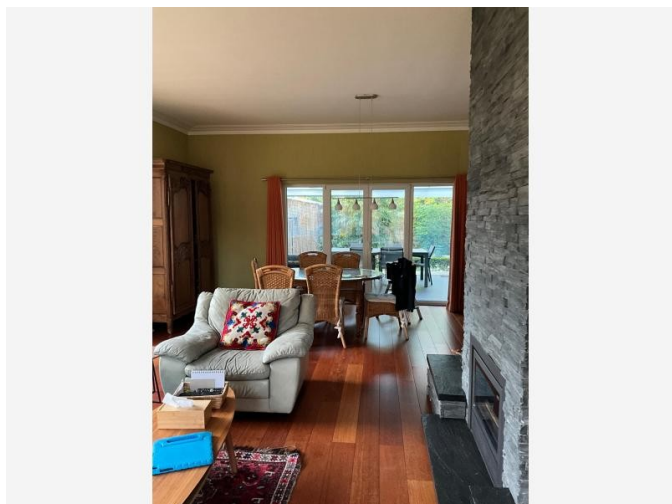
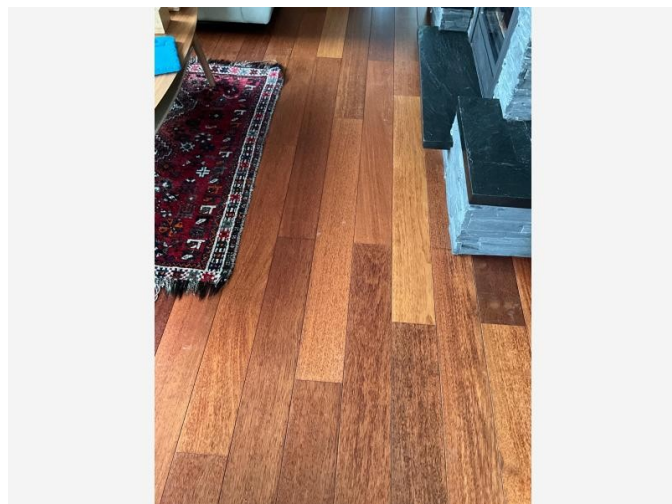
In het verleden werd vaak asbesthoudende zwarte lijm gebruikt voor het vastlijmen van parkettegels/vloer .

Er waren geen losliggende planken of beschadigingen.

Bij renovatie extra controle uit te voeren.

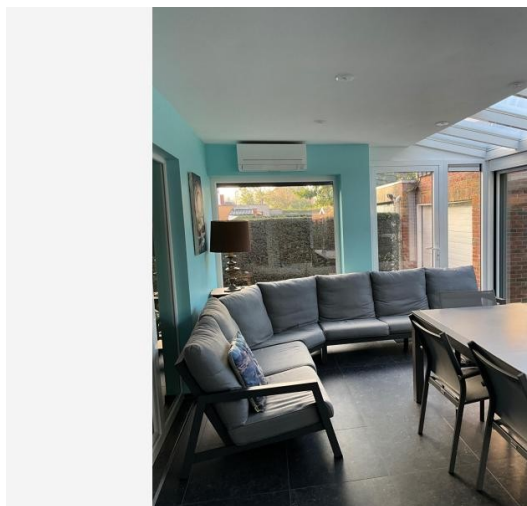
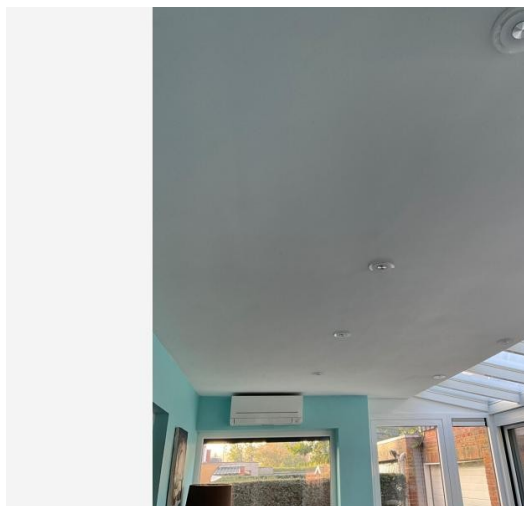
Er zijn plafonds afgewerkt met valse plafonds. Het is niet duidelijk of er pleisterwerk of ander verdacht asbestmateriaal aanwezig is achter / op deze valse plafonds, het is aangewezen om bijkomend onderzoek uit te voeren bij werken. Zonder destructieve handeling is het niet mogelijk om na te gaan of er asbesthoudende materialen aanwezig zijn achter de plafond afwerking. Als bij sloop of renovatie blijkt dat er achter deze plafonds nog pleisterwerk of asbest verdachte toepassingen aanwezig zijn, moet dit bemonsterd worden.

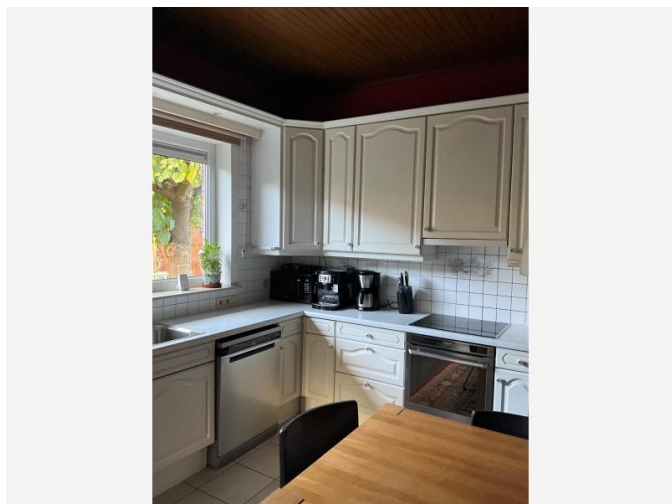
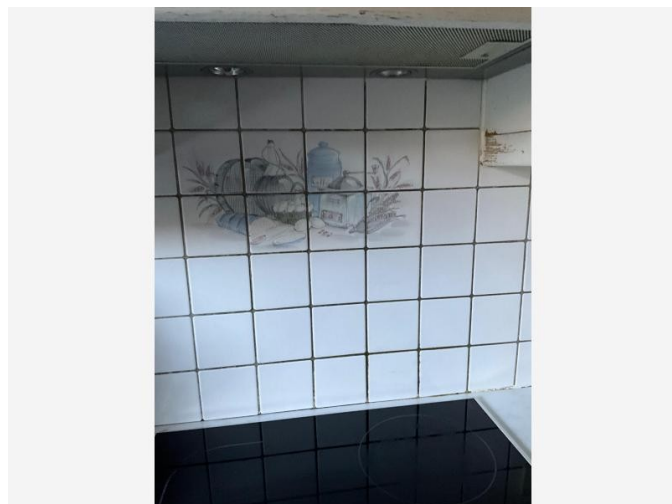
In het inspectieprotocol is een monsternamen van tegellijm verplicht om dit te identificeren als niet-asbesthoudend. Er waren geen facturen ter beschikking die bevestigen dat de tegels na 2001 waren geplaatst. Er waren geen bestaande beschadigingen aan de wandtegels om de lijm voldoende te kunnen inspecteren. Om dit af te toetsen is het aangewezen om bij eventuele renovatiewerken aan de tegels verder onderzoek/staalname te laten uitvoeren ter controle.

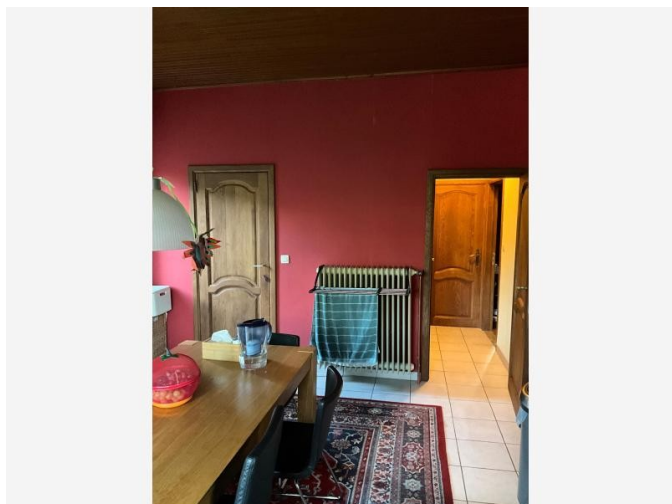
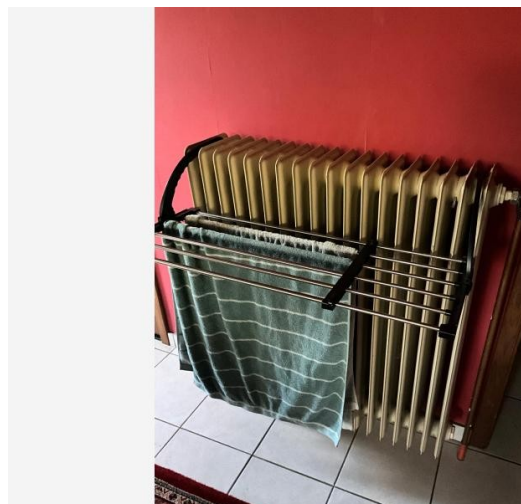
Mogelijks bevinden er zich in de radiatoren asbesthoudende pakkingen. Een monsternamen om dit uit te sluiten wordt verhinderd om destructieve handelingen aan een installatie in gebruik te vermijden.

Er kunnen inwendige asbesthoudende dichtingen aanwezig zijn tussen de lamellen of aan de doppen van de gietijzeren radiatoren.

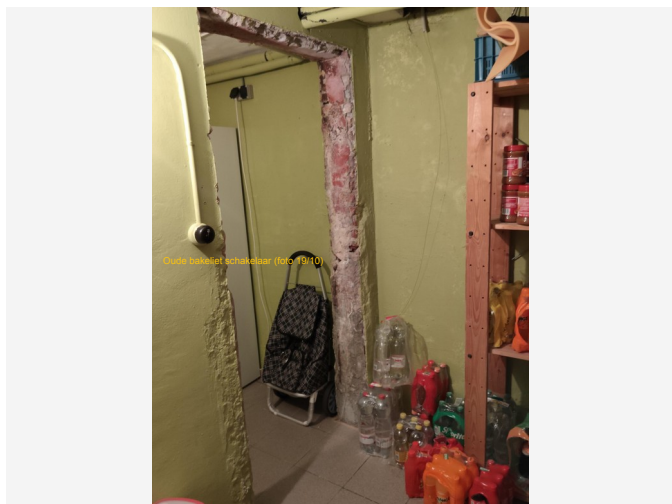
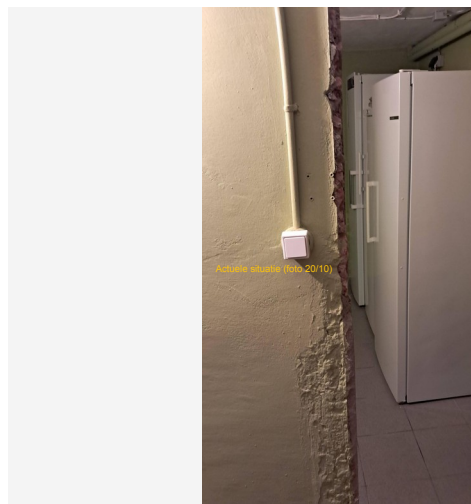
Bij het plaatsbezoek waren in totaal 4 bakeliet schakelaars aanwezig (1x in de kelder en 3x op zolder). Deze werden door de klant vervangen. Zie aflevering bewijs in bewijsdocumenten.

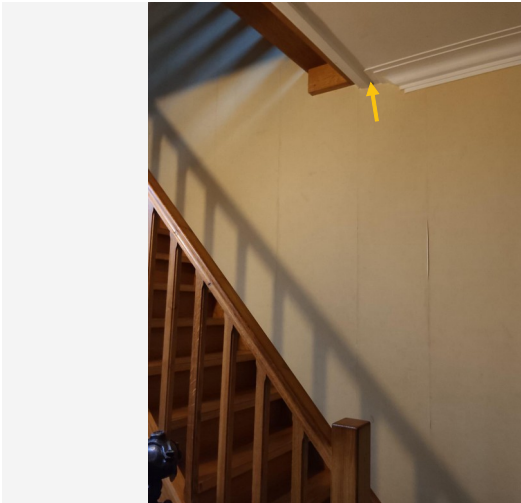
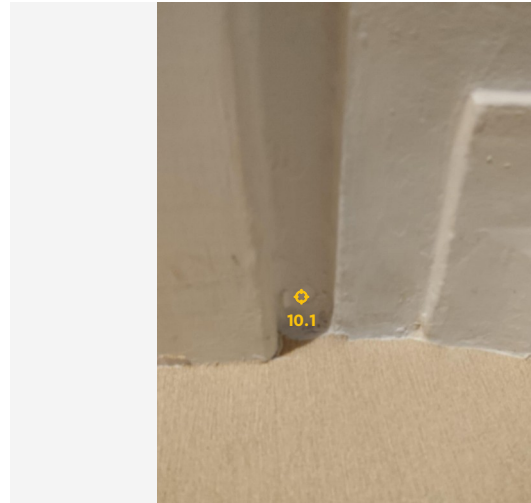
## Fiche 10: Plafondpleister

Geen asbest

| # | Type | Referentie | Resultaat |
|---|---|---|---|
| 10.1 | Mengmonster | 2 palfondpleister | Geen asbest |

| Opmerking | <p>Volgens het inspectieprotocol is een monstername van het pleisterwerk verplicht om dit te identificeren als niet-asbesthoudend.</p> <p>Locatie staalnames: individuele ruimte: slpk +1 / natte ruimte: geen pleister / stookplaats: geen pleister/ traphal: glvl</p> <p>De vermelde oppervlaktes en volumes betreffen een beredeneerde schatting. Er worden geen rechten verleend aan deze oppervlaktes/volumes. De dikte is een schatting die voorkomt uit de monsterplaatsen en is daarom niet altijd representatief.</p> |

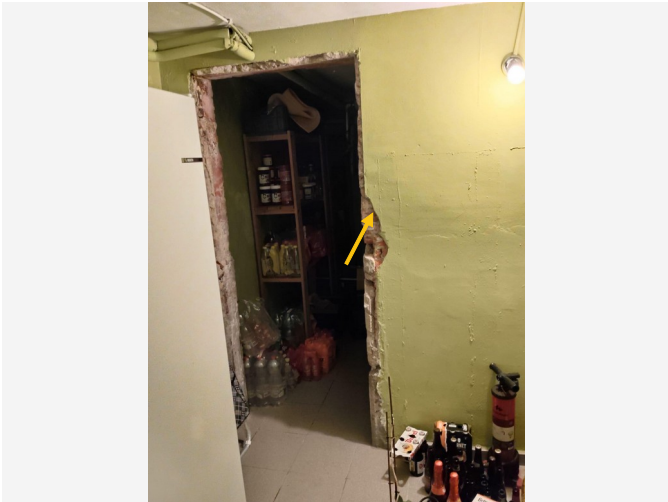
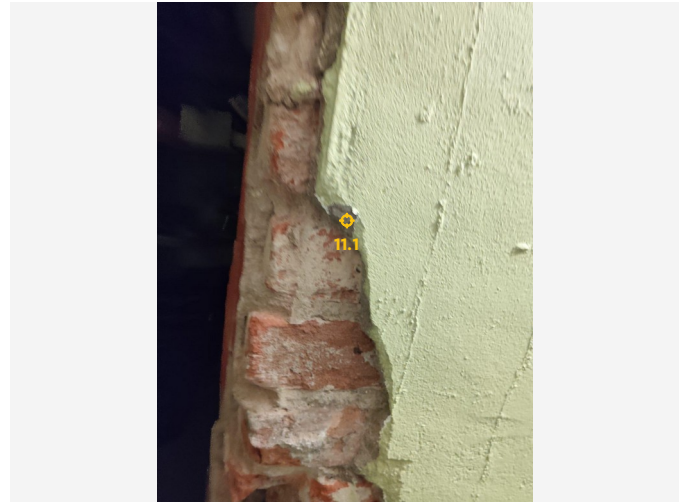
## Fiche 11: Cementering binnentoepassing (met staalname)

Geen asbest

| # | Type | Referentie | Resultaat |
|---|---|---|---|
| 11.1 | Mengmonster | 4 cementering binnen | Geen asbest |

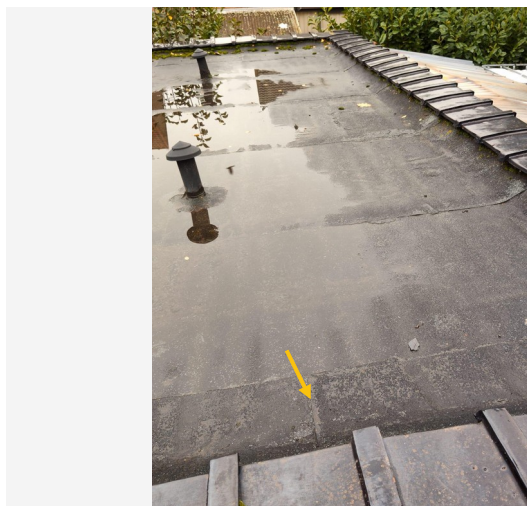
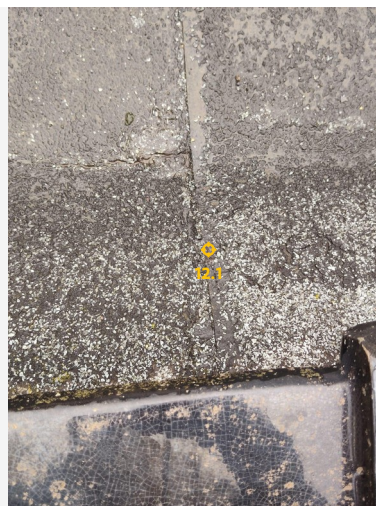
## Fiche 12: Roofing garage (met staalname)

Geen asbest

| # | Type | Referentie | Resultaat |
|---|---|---|---|
| 12.1 | Puntmonster | 3 roofing garage | Geen asbest |

| Opmerking | <p>Er werd een staal genomen aan een uitstekend stuk roofing waardoor de waterdichtheid niet in het gedrang komt.</p> <p>Er kan niet uitgesloten worden dat er onderlagen aanwezig zijn (bij dakwerken extra controle aangewezen)</p> <p>De vermelde oppervlaktes, diktes en volumes betreffen een beredeneerde schatting. Er worden geen rechten verleend aan deze oppervlaktes/diktes/volumes.</p> |

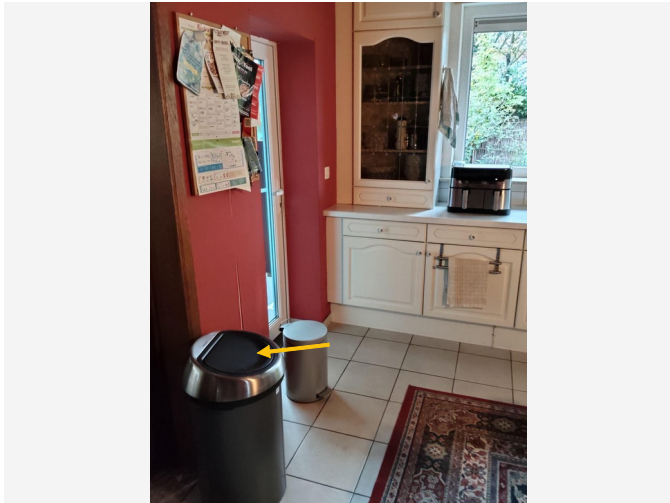
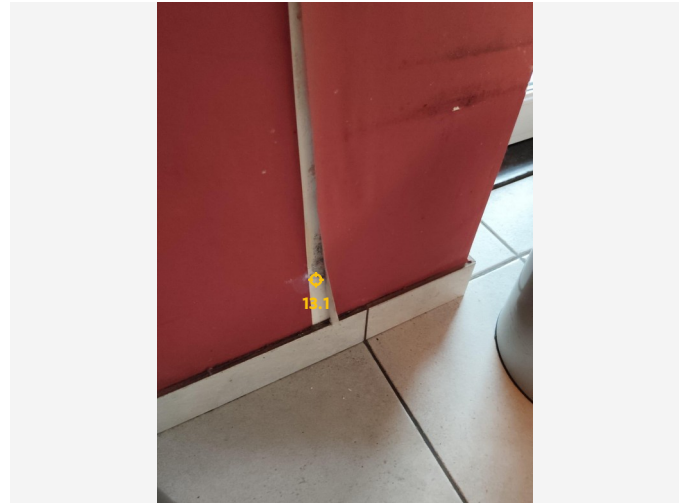
## Fiche 13: Muurpleister

Geen asbest

| # | Type | Referentie | Resultaat |
|---|---|---|---|
| 13.1 | Mengmonster | 1 muurpleister | Geen asbest |

| Opmerking | <p>Volgens het inspectieprotocol is een monstername van het pleisterwerk verplicht om dit te identificeren als niet-asbesthoudend.</p> <p>Locatie staalnames: individuele ruimte: slpk +1/ natte ruimte: keuken/ stookplaats: garage / traphal: glvl</p> <p>De vermelde oppervlaktes en volumes betreffen een beredeneerde schatting. Er worden geen rechten verleend aan deze oppervlaktes/volumes. De dikte is een schatting die voorkomt uit de monsterplaatsen en is daarom niet altijd representatief.</p> |

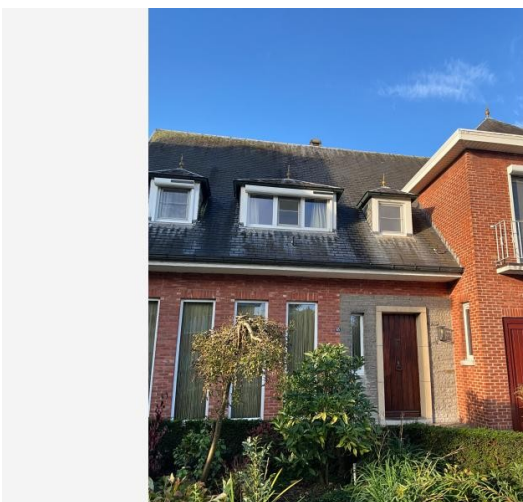
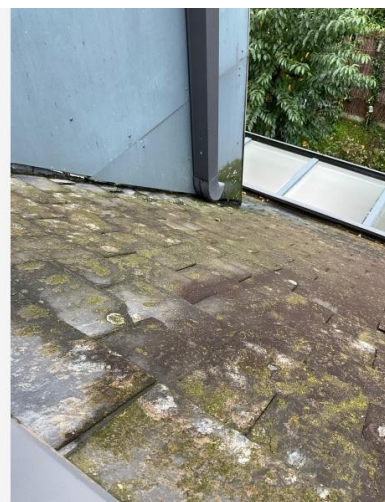
## Fiche 19: Natuurleien niet verdacht

| Beschrijving | Notitie | Terug te vinden op plannen |
|---|---|---|
| Fiche 19: Natuurleien niet verdacht | De leien zijn visueel herkend als natuurleien en zijn niet asbestverdacht. | Plan 1.9: Woning plan dak |

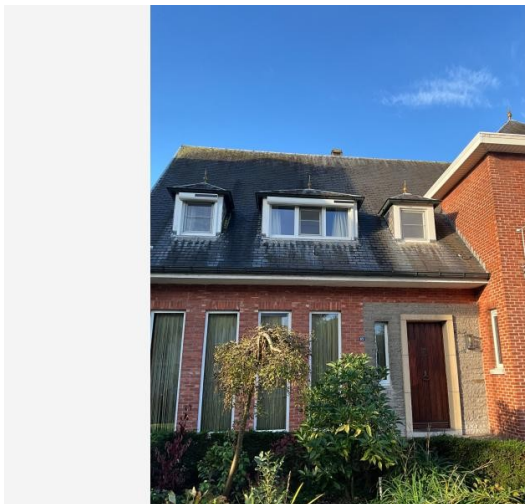
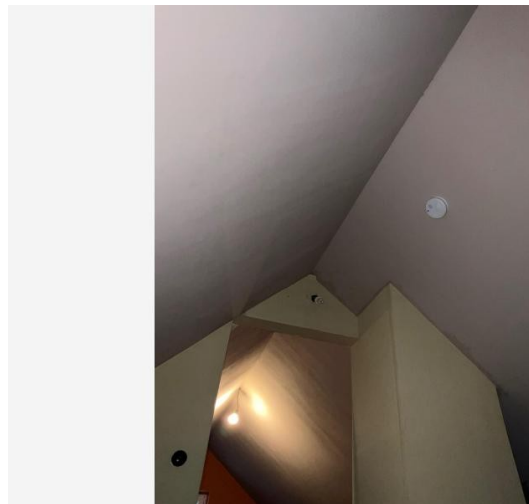
### Fiche 20: onderdak niet waarneembaar

| Beschrijving | Notitie | Terug te vinden op plannen |
|---|---|---|
| Fiche 20: onderdak niet waarneembaar | Onderdak van zowel het hellend dak van de woning als het plat dak van de garage zijn niet waarneembaar zonder destructieve handelingen. Bij werken aan de daken is extra controle aangewezen. | Plan 1.10: Woning plan dak<br>Plan 2.2: Garage plan dak |
