## Asbestattest (OVAM)

# Asbestinventarisatetest

Carnotstraat 167/602, 2060 Antwerpen

Attestnummer : 20250407-000244.000

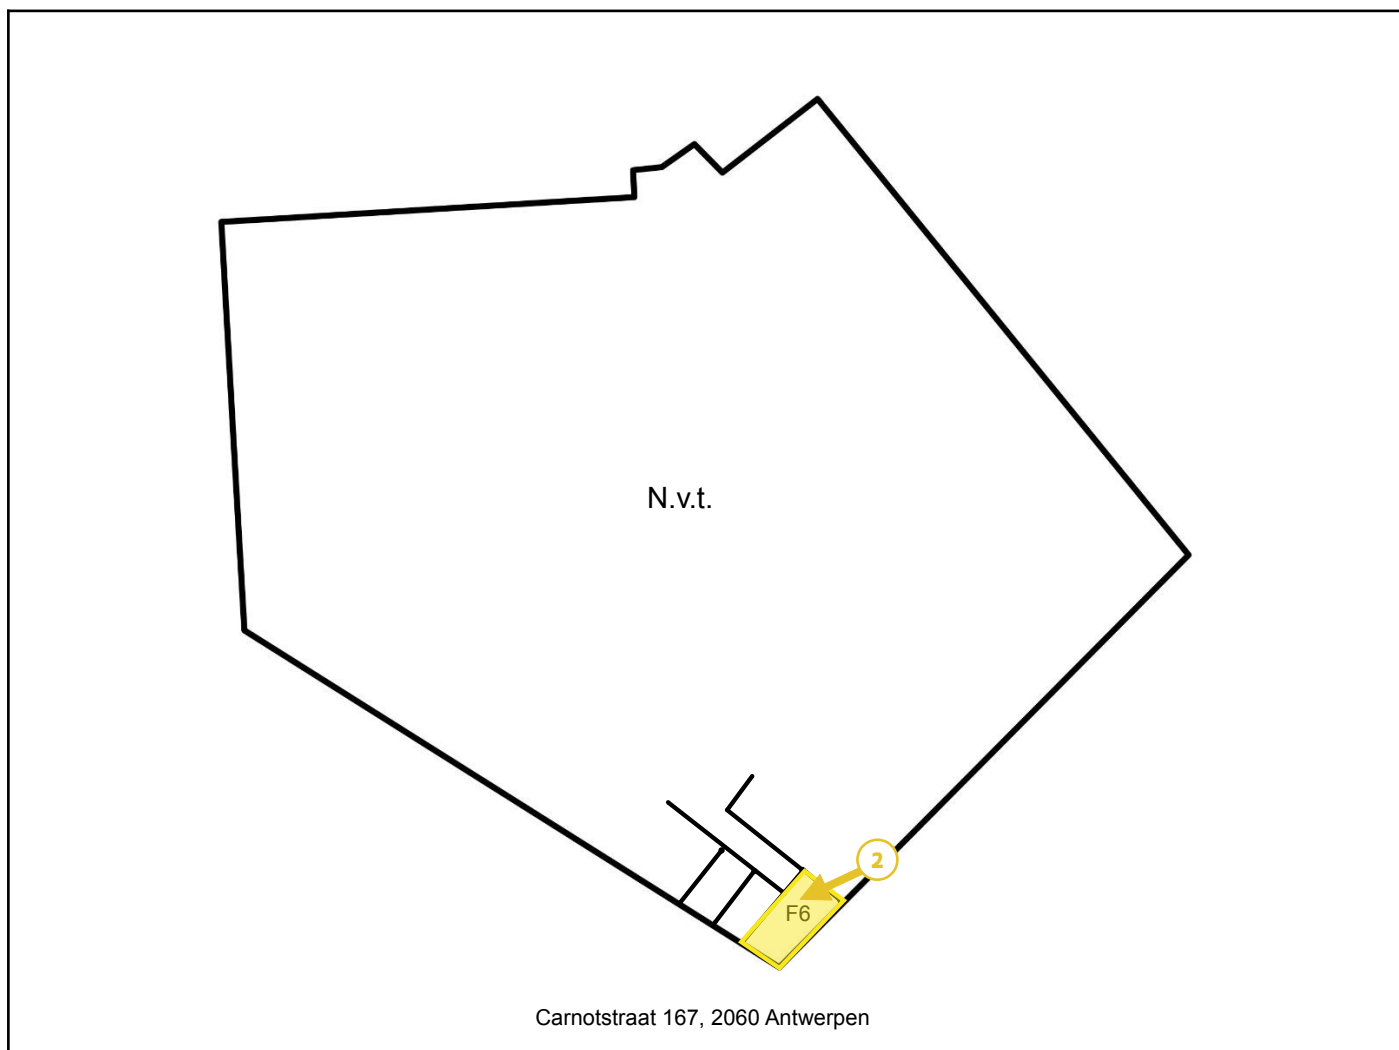
## Plan 1.1: Kelder verdieping

Beschrijving	Type	Actie
2. Bakeliet - Stopcontacten & schakelaars (binnen)	Asbestmateriaal	Zorgvuldig beheren

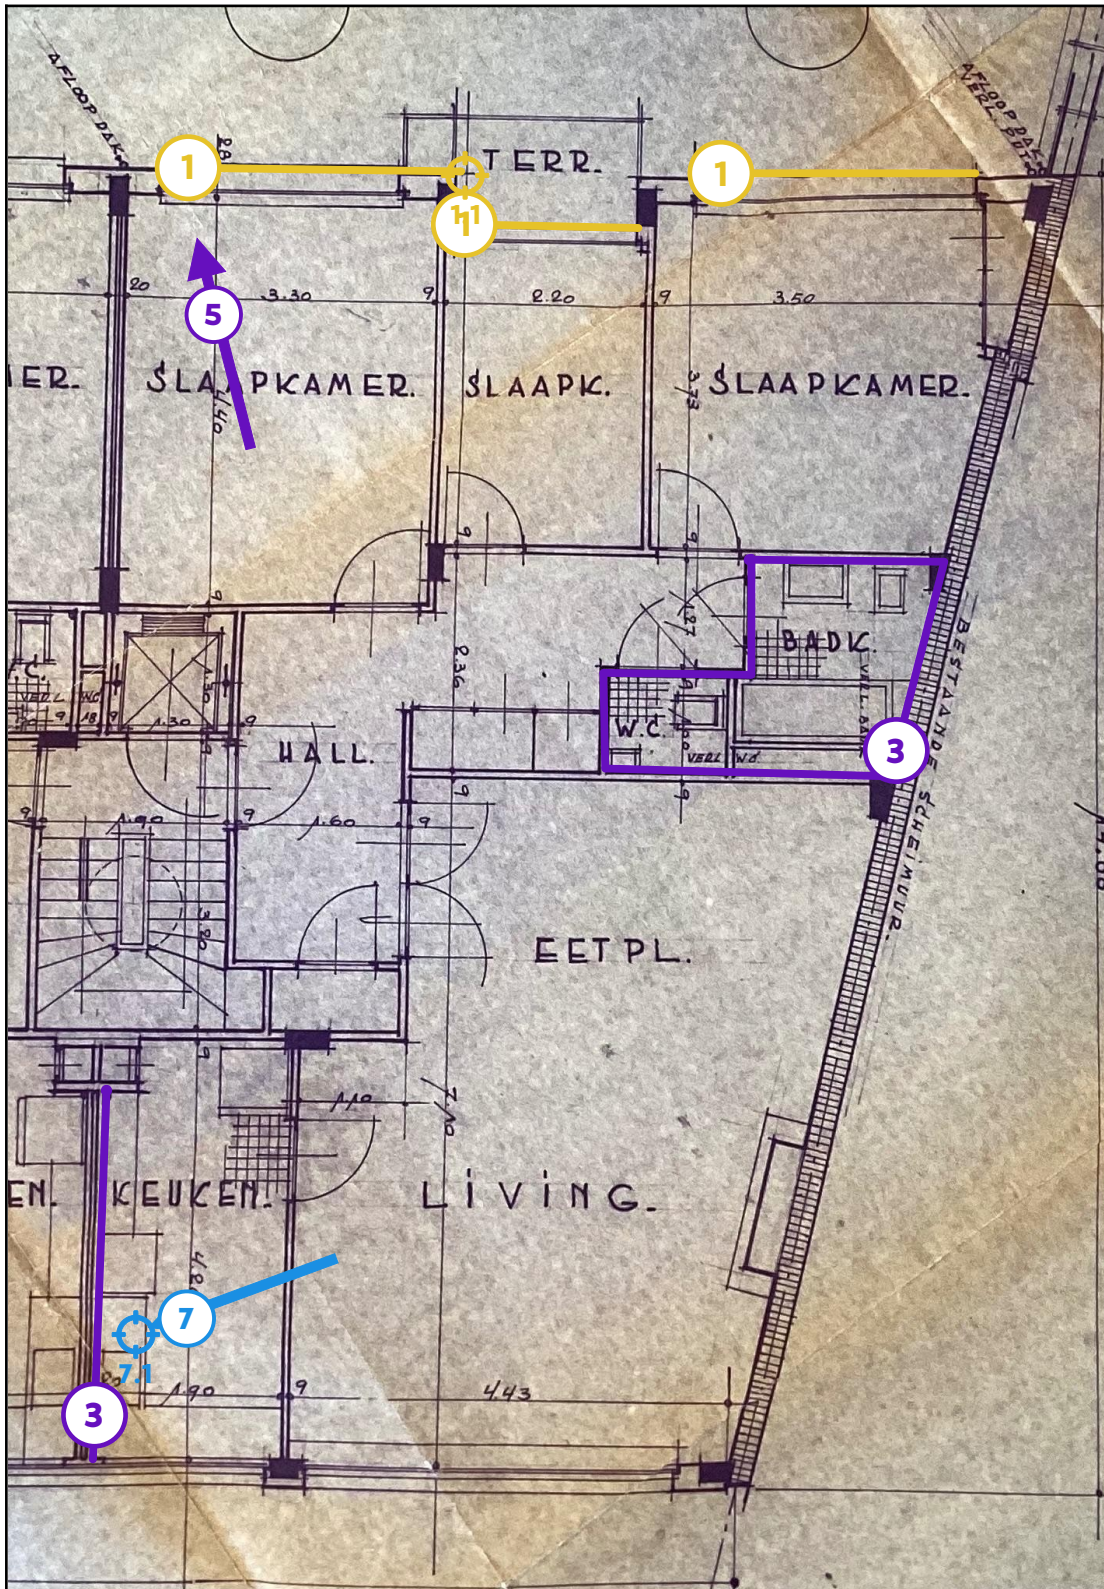
# Plan 1.5: Zesde verdieping

1. Vensterbank - Buiten	Asbestmateriaal	Zorgvuldig beheren
1.1 Code: M04	Puntmonster	-
3. Tegellijm achter wandtegels	Advies	-
5. Radiatoren - Dichtingen	Advies	-
7. Ontdreuningsplaat/anti-dreunplaat onder spoelbak	Geen asbest	-
7.1 Code: M03	Puntmonster	-

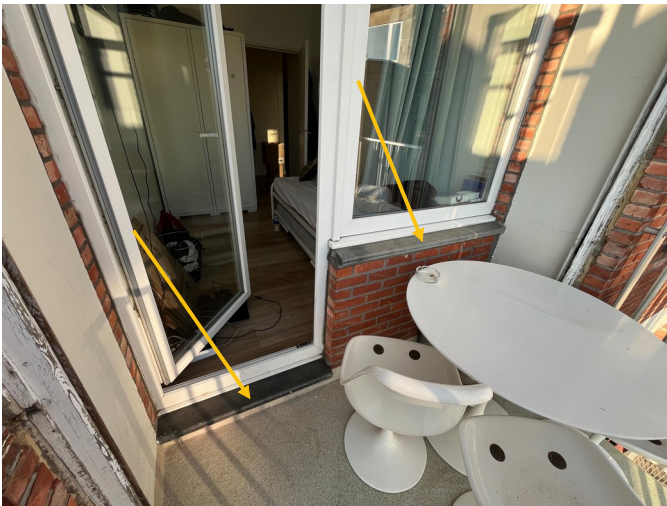
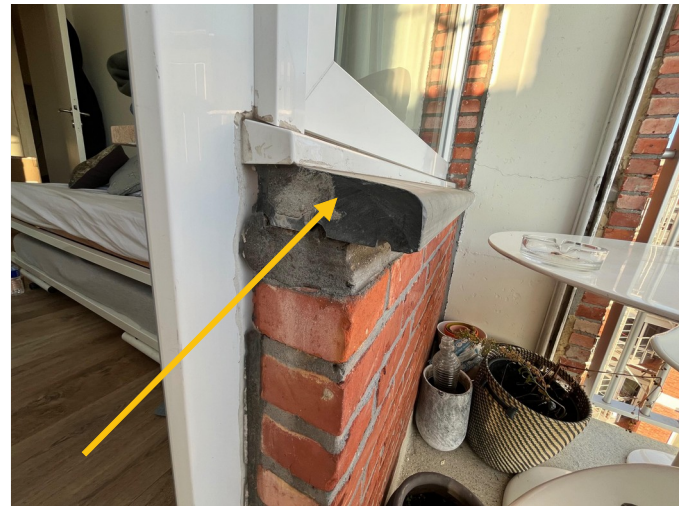
Het asbestmateriaal valt onder de mijlpaal van 2040.

Eindbeoordeling materiaalrisico	Laag materiaalrisico en/of verlaagde kans op vezelvrijgave
Opmerking

Gebondenheid	Categorie 1: hechtgebonden in oorsprong
Asbestsoort (vezeltype)	Alleen chrysotiel
Asbestconcentratie	Laag (< 50%)
Afschermingsgraad van het gehele materiaal	Geheel of deels vrij aan de buitenlucht
Toestand van het materiaal	Licht beschadigd, licht verweerd. Intact calciumsilicaatmateriaal of categorie III 'gebondenheid'

#	Type	Referentie	Resultaat
1.1	Puntmonster	M04	Chrysotiel

Beschrijving	Vensterbank - Buiten
Omgeving	Buiten
Primaire drager	Wandopening verticaal (raam, deur, ...)
Asbestmateriaal	Plaat, paneel, tablet - Type Massal
Bindmiddel van asbestmateriaal	Cement
Gebondenheid op basis van bindmiddel	Hecht
Hoeveelheid (oppervlakte - dikte - aantal)	• 2,00 m <sup>2</sup> - 4,00 cm - 3 stuks
Totaal volume	0,24 m <sup>3</sup>
Eenvoudig bereikbaar	Ja
Bevestigingswijze	<ul style="list-style-type: none"><li>• Geklemd</li><li>• Verlijmd, ingegoten, versmeerd</li></ul>
Identificatiemethode	Vaststelling met monstername
Destructieve handeling voor identificatie	Nee
Opmerking	De hoeveelheid betreft een schatting

Zorgvuldig beheren

- Zorg voor een veilig beheer. Vermijd het beschadigen van het asbestmateriaal. Controleer de toestand jaarlijks op wijzigingen.
- Hemelwater dat afspoelt van asbestcement daken of gevels kan asbestdeeltjes bevatten. Gebruik het enkel voor gesloten circuits (bv. spoelen toiletten). Reinig na het vervangen van het dak of de gevel de dakgoten en regenwaterput of -ton om asbesthoudend sediment of slib te verwijderen

- Eenvoudige handelingen: mag via doe-het-zelf of door werknemer(s) met opleidingsattest eenvoudige handelingen  
Bij het uitvoeren van eenvoudige handelingen, zoals toegestaan via doe-het-zelfmethoden of door werknemers met een opleidingsattest, is het gebruik van de juiste persoonlijke beschermingsmiddelen (PBM's) verplicht om blootstelling aan asbestvezels te voorkomen. Wij adviseren echter om asbest te laten verwijderen door een werknemer met opleidingscertificaat. Maar het is ook toegestaan via de doe-het-zelfmethode, mits de juiste voorzorgsmaatregelen en PBM's in acht worden genomen. De volgende PBM's dienen altijd aanwezig te zijn:
  - FFP3-mondmasker of halfgelaatsmasker met P3 filter

- wegwerpoverall (Tyvek CATIII,type 5 en 6),
- handschoenen wegwerp of afwasbaar
- Een veiligheidsbril is vereist om te voorkomen dat vezels in de ogen terechtkomen.
- Vernevelaar of fixeermiddel om het asbestmateriaal eerst te fixeren.

Het afval dient op een correcte manier te worden verpakt en afgevoerd.

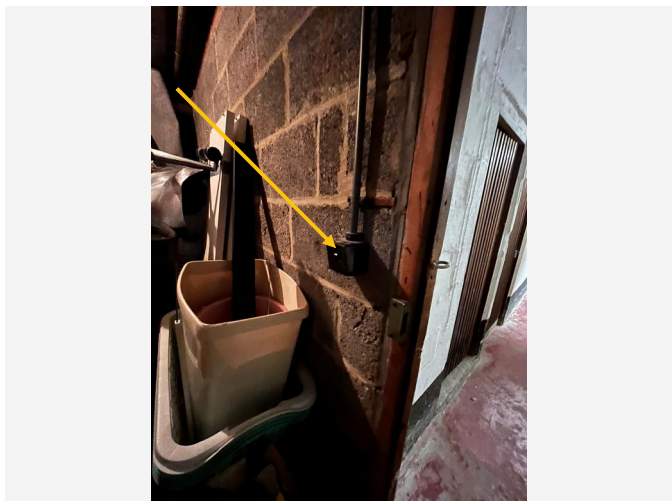
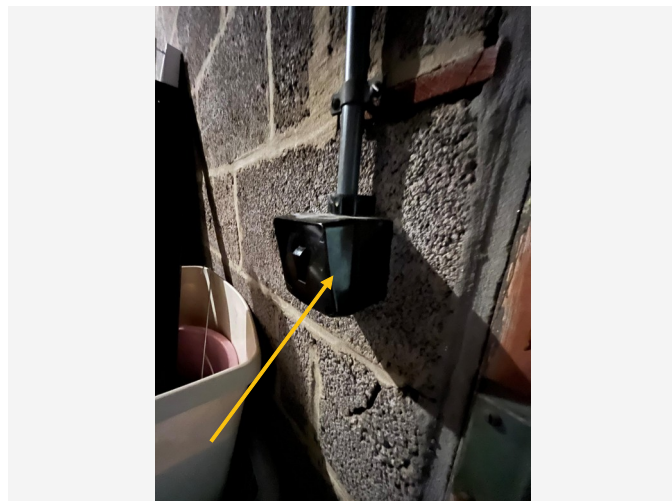
## Fiche 2: Bakeliet – Stopcontacten & schakelaars (binnen)

Asbestmateriaal

Het asbestmateriaal valt onder de mijlpaal van 2040.

Eindbeoordeling materiaalrisico	Laag materiaalrisico en/of verlaagde kans op vezelvrijgave
---------------------------------	--

Gebondenheid	Categorie 1: hechtgebonden in oorsprong
Asbestsoort (vezeltype)	Crocidoliet aanwezig
Asbestconcentratie	Laag (< 50%)
Afschermingsgraad van het gehele materiaal	Geheel of deels (ook) vrij aan de binnenlucht
Toestand van het materiaal	Onbeschadigd, niet verweerd

Beschrijving	Bakeliet - Stopcontacten & schakelaars (binnen)
Omgeving	Binnen
Primaire drager	Communicatie en elektrische infrastructuur en uitrusting
Asbestmateriaal	Plaat, paneel, tablet - Type Bakeliet
Bindmiddel van asbestmateriaal	Kunststof of -hars
Gebondenheid op basis van bindmiddel	Hecht
Hoeveelheid (oppervlakte - dikte - aantal)	<ul style="list-style-type: none"><li>• 0,10 m<sup>2</sup> - 1,00 cm - 1 stuk</li></ul>
Totaal volume	0,001 m <sup>3</sup>
Eenvoudig bereikbaar	Ja
Bevestigingswijze	<ul style="list-style-type: none"><li>• Geschroefd</li></ul>
Identificatiemethode	Vaststelling zonder monstername
Destructieve handeling voor identificatie	Nee
Opmerking	De genoteerde hoeveelheid betreft een schatting.

Zorgvuldig beheren

- Zorg voor een veilig beheer. Vermijd het beschadigen van het asbestmateriaal. Controleer de toestand jaarlijks op wijzigingen.

- Eenvoudige handelingen: mag via doe-het-zelf of door werknemer(s) met opleidingsattest eenvoudige handelingen  
Bij het uitvoeren van eenvoudige handelingen, zoals toegestaan via doe-het-zelfmethoden of door werknemers met een opleidingsattest, is het gebruik van de juiste persoonlijke beschermingsmiddelen (PBM's) verplicht om blootstelling aan asbestvezels te voorkomen. Wij adviseren echter om asbest te laten verwijderen door een werknemer met opleidingscertificaat. Maar het is ook toegestaan via de doe-het-zelfmethode, mits de juiste voorzorgsmaatregelen en PBM's in acht worden genomen. De volgende PBM's dienen altijd aanwezig te zijn:
  - FFP3-mondmasker of halfgelaatsmasker met P3 filter
  - wegwerpoverall (Tyvek CATIII,type 5 en 6),

- handschoenen wegwerp of afwasbaar
- Een veiligheidsbril is vereist om te voorkomen dat vezels in de ogen terechtkomen.
- Vernevelaar of fixermiddel om het asbestmateriaal eerst te fixeren.

Het afval dient op een correcte manier te worden verpakt en afgevoerd.

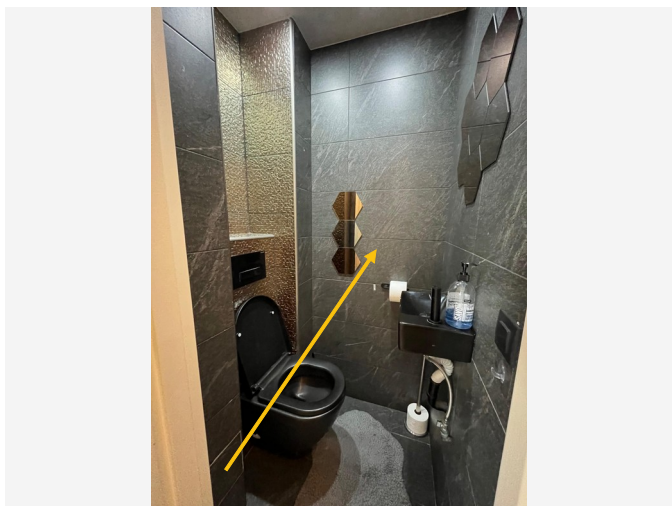
Tijdens de inspectie kon niet worden vastgesteld of de tegelijm achter de muurtegels asbestverdacht is.

Identificatiemethode	Redelijk vermoeden
Primaire drager	Binnenwand
(Asbest)materiaal	In-situ afwerkingslagen - Lijm laag
Bindmiddel	Lijm
Gebondenheid bindmiddel	Hecht

Bij een eventuele renovatie of verwijdering van de tegels dient het materiaal vóór de start van de werkzaamheden te worden geanalyseerd op de aanwezigheid van asbest.

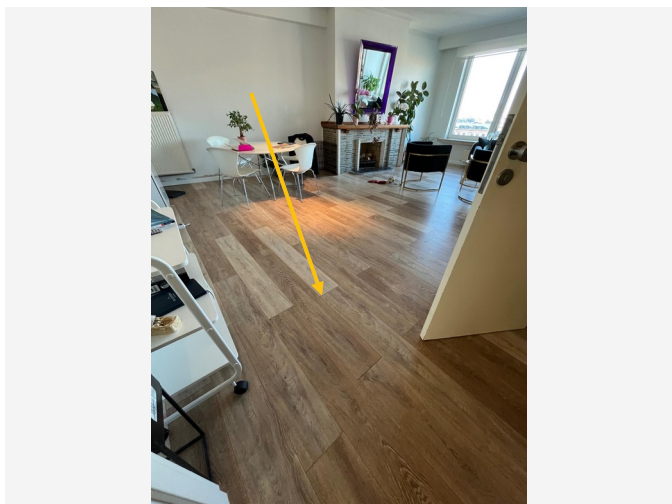
De aanwezige vloerbekledingen zijn niet asbestverdacht.

De onderliggende lagen zijn echter niet inspecteerbaar zonder destructieve maatregelen tijdens de inspectie.

Het is daarom mogelijk dat de onderliggende lagen asbestverdacht zijn.

Bij renovatiewerkzaamheden dient deze laag voorafgaand aan de werkzaamheden te worden onderzocht op de aanwezigheid van asbest.

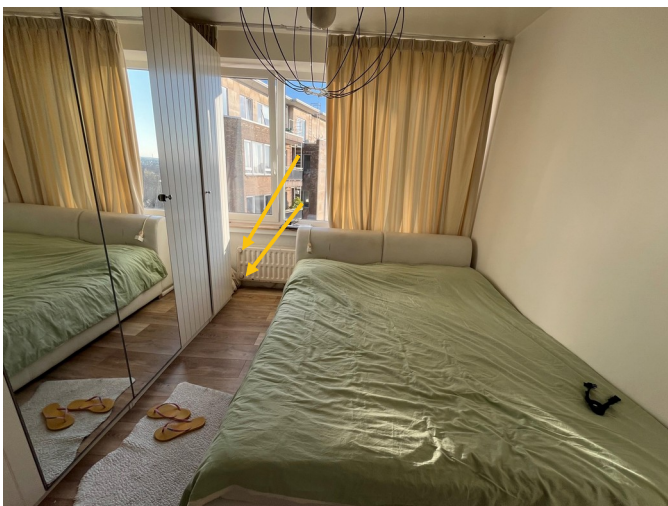
Tussen de verschillende gietijzeren elementen van de radiatoren kunnen asbestverdachte dichtingen zitten.

Identificatiemethode	Redelijk vermoeden
Primaire drager	Ruimteverwarming
(Asbest)materiaal	Koord, lint, band, strip
Bindmiddel	Weinig of geen bindmiddel (textiel, bevlokkings, ...)
Gebondenheid bindmiddel	Niet-hechtgebonden

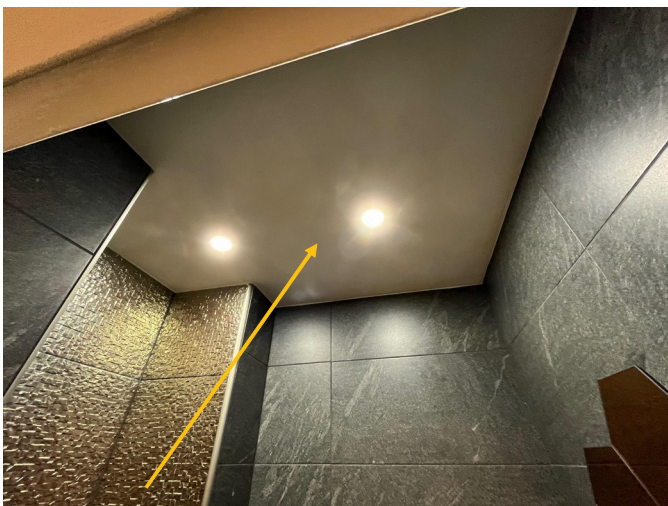
De aangeduide plafonds zijn afgewerkt met niet-asbestverdachte materialen zoals gipskartonplaten.

Er bestaat echter de mogelijkheid dat er zich achter de valse plafonds nog asbestverdachte toepassingen bevinden.

Dit kan niet op een niet-destructieve manier worden onderzocht, en daarom wordt bij renovatie- of sloopwerken aanbevolen om dit te laten onderzoeken.

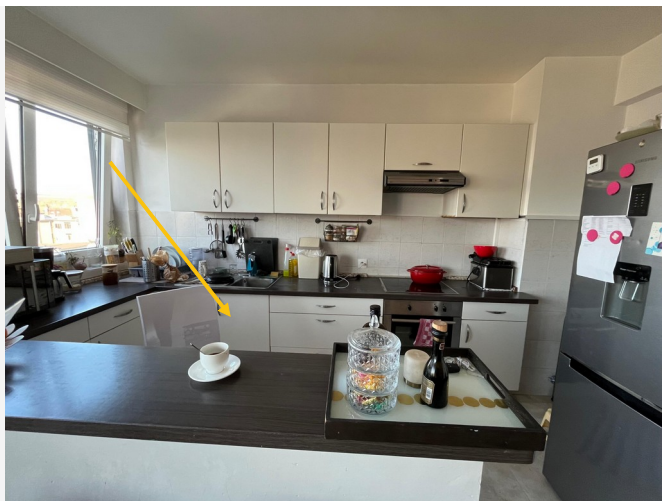
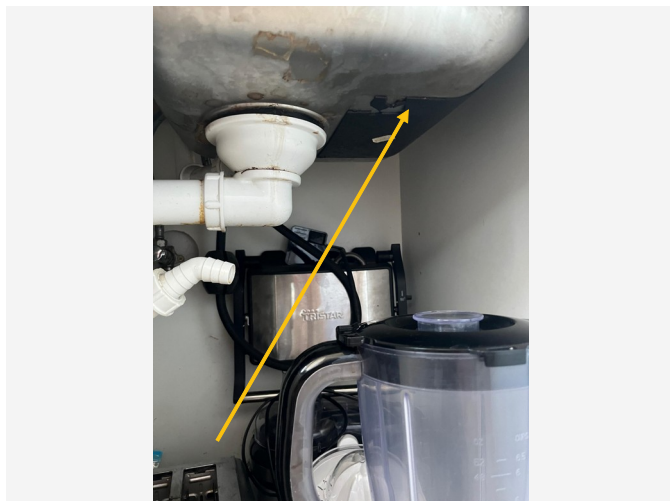
# Fiche 7: Ontdreuningsplaat/anti-dreunplaat onder spoelbak

Geen asbest

#	Type	Referentie	Resultaat
7.1	Puntmonster	M03	Geen asbest

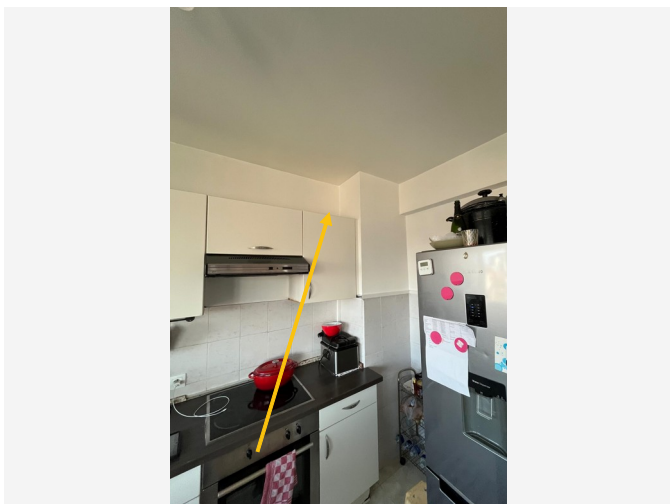
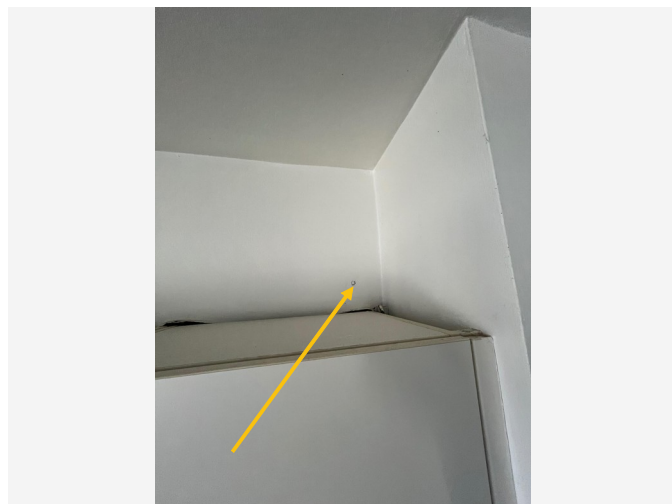
## Fiche 8: Pleisterwerk wanden

Geen asbest

#	Type	Referentie	Resultaat
8.1	Mengmonster	M01	Geen asbest

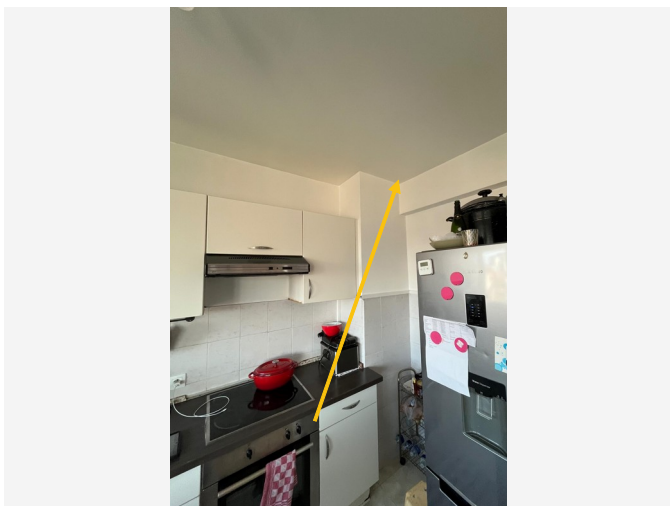
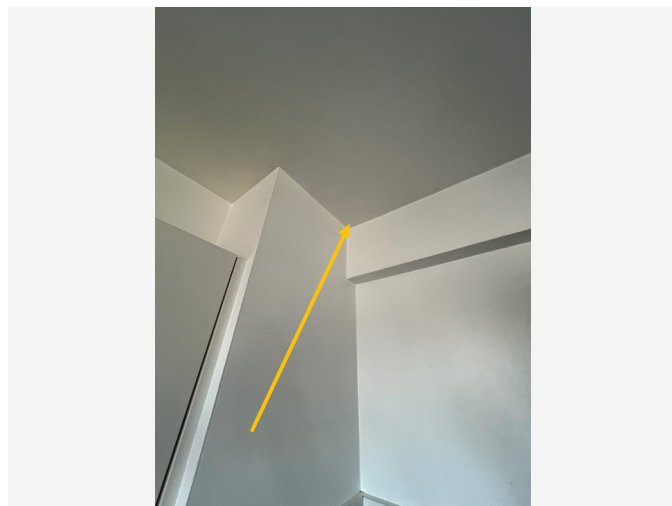
## Fiche 9: Pleisterwerk plafond

Geen asbest

#	Type	Referentie	Resultaat
9.1	Mengmonster	M02	Geen asbest
