Asbestinventarisatetest

Lange Kroonstraat 5, 2530 Boechout

Attestnummer : 20260623-000233.000

Uitgegeven op : 23.06.2026

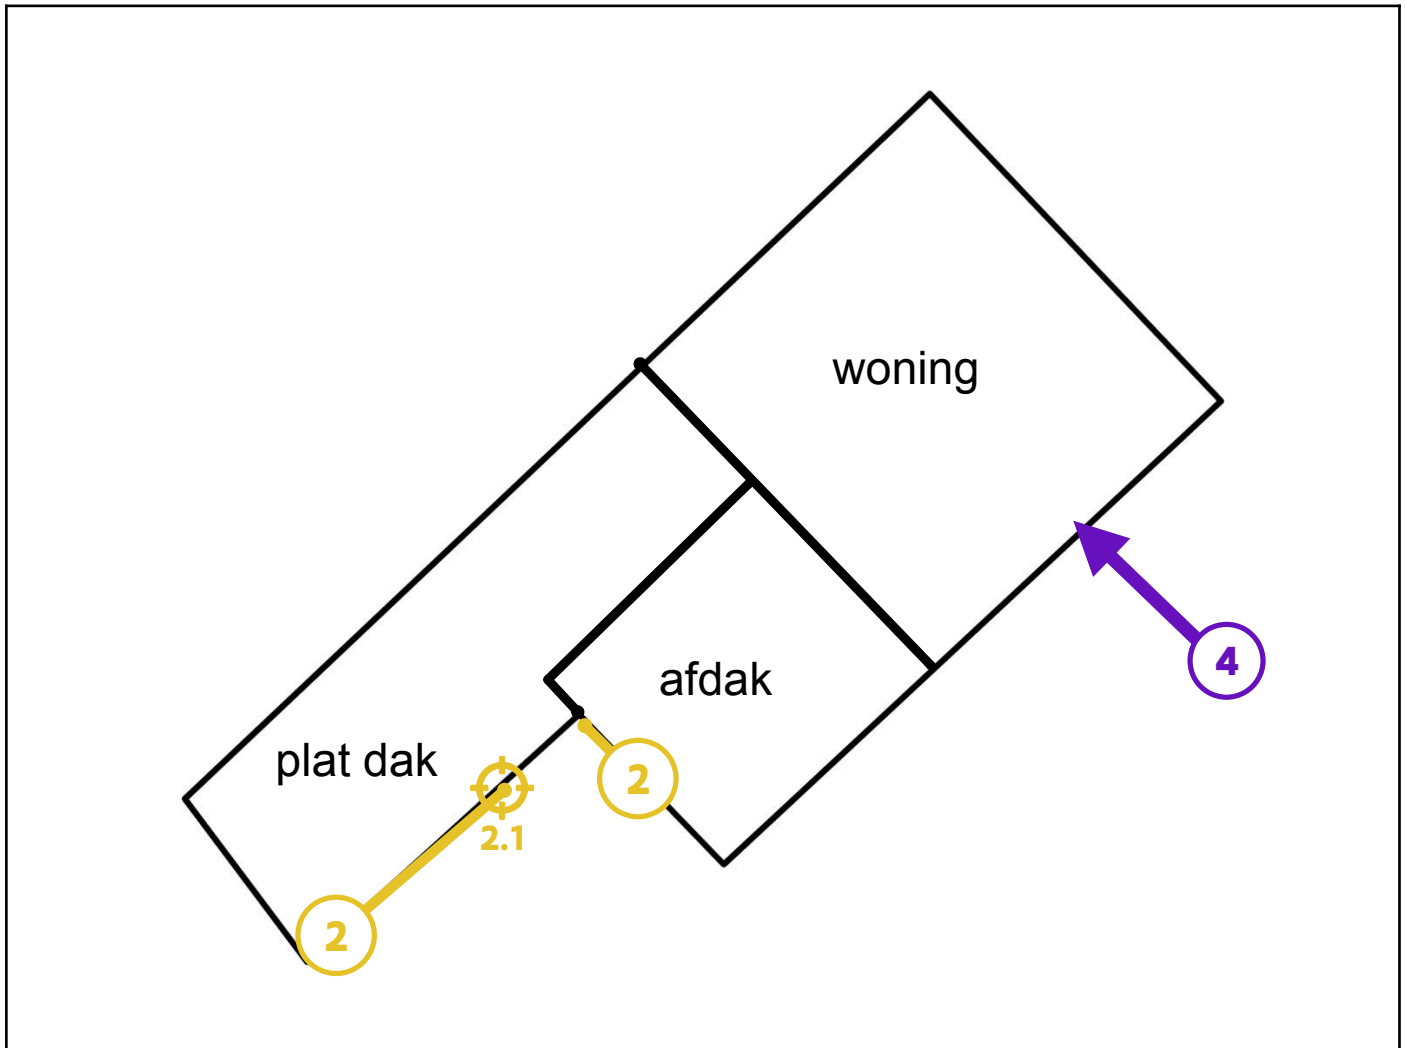
Plan 1.1: handelshuis plan

Beschrijving	Type	Actie
2. raamdorpels (buitengevel)	Asbestmateriaal	Zorgvuldig beheren
2.1 Code: mm02	Puntmonster	-
4. schoorsteen-rookgaskanaal	Beperking	-

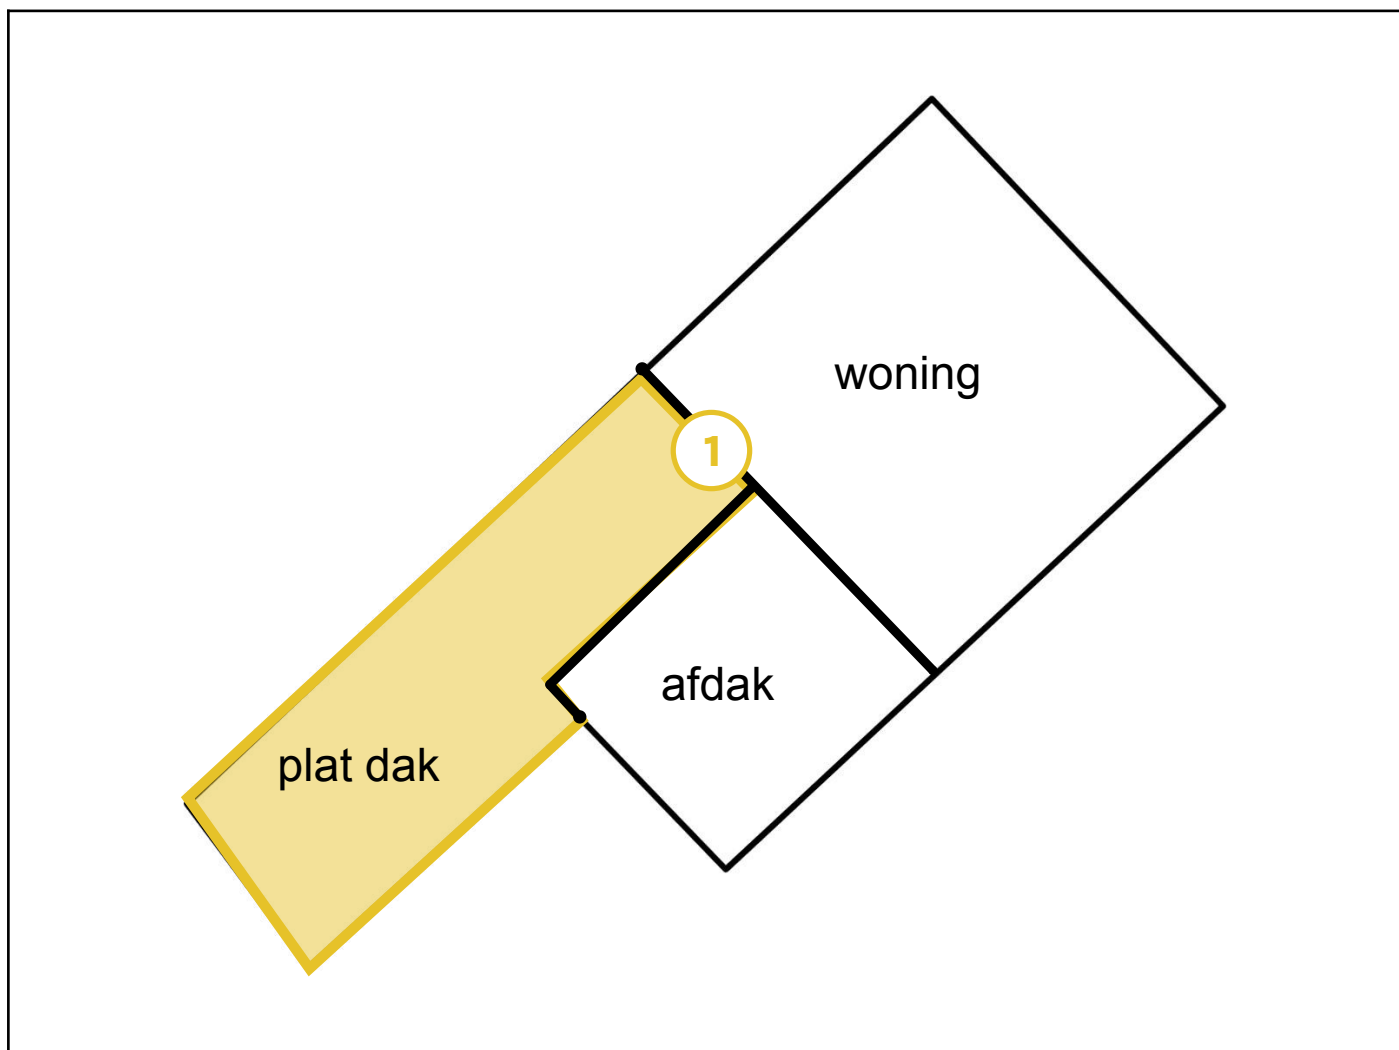
Plan 1.3: handelshuis plan

Beschrijving	Type	Actie
1. roofing plat dak	Asbestmateriaal	Zorgvuldig beheren

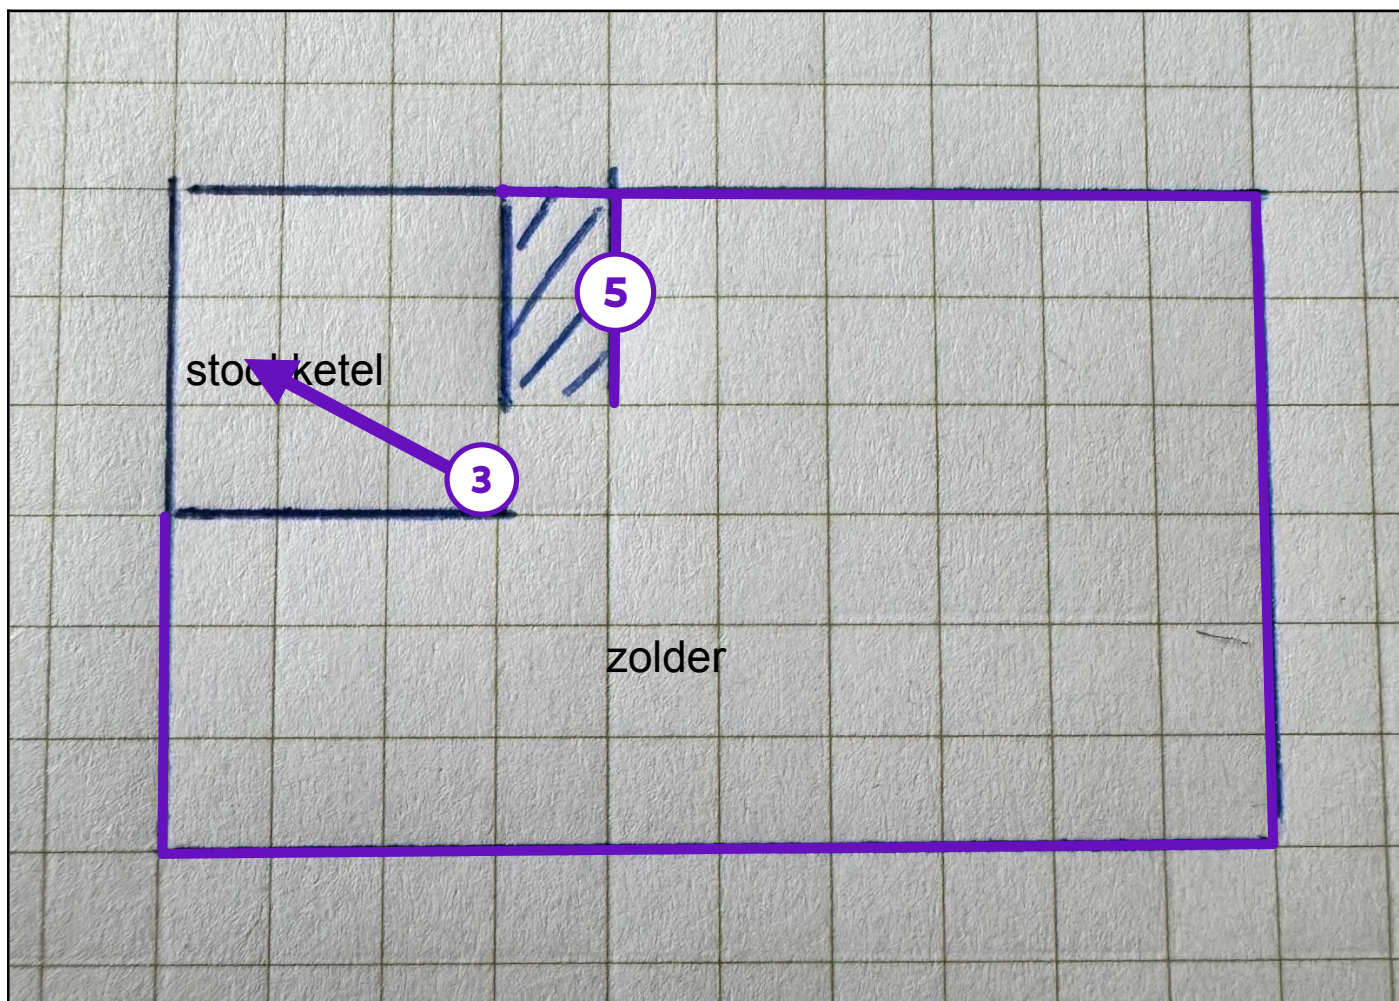
Plan 1.14: zolder verdieping

Beschrijving	Type	Actie
3. stookketel / brander	Beperking	-
5. wanden uit niet asbestverdachte materiaal	Advies	-

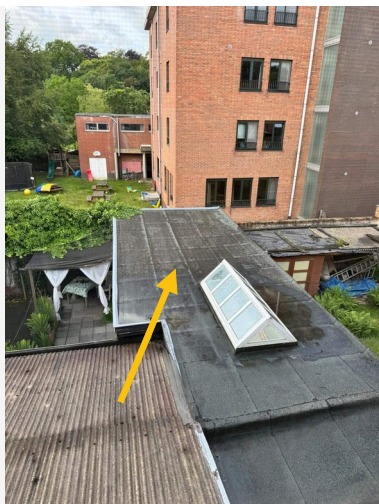
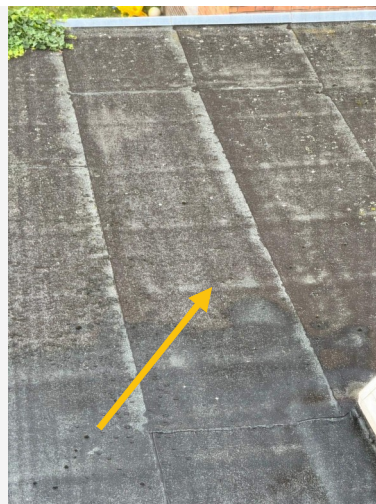
Het asbestmateriaal valt onder de mijlpaal van 2040.

Eindbeoordeling materiaalrisico	Laag materiaalrisico en/of verlaagde kans op vezelvrijgave
---------------------------------	--

Gebondenheid	Categorie 1: hechtgebonden in oorsprong
Asbestsoort (vezeltype)	Alleen chrysotiel aanwezig
Asbestconcentratie	Laag (< 50%)
Afschermingsgraad van het gehele materiaal	Geheel of deels vrij aan de buitenlucht, maar geen contact met binnenlucht
Toestand van het materiaal	Licht beschadigd, licht verweerd. Intacte calciumsilicaatplaat of materiaal met categorie 3-gebondenheid

Beschrijving	roofing plat dak
Omgeving	Buiten
Primaire drager	Plat dak
Asbestmateriaal	Dak- en gevelbekleding - Roofing
Bindmiddel van asbestmateriaal	Bitumen (roofing, teer, asfalt)
Gebondenheid op basis van bindmiddel	Hecht
Hoeveelheid (oppervlakte - aantal)	• 7,00 m ² - 1 stuk
Totale oppervlakte	7,00 m ²
Eenvoudig bereikbaar	Ja
Bevestigingswijze	• Verlijmd, ingegoten, versmeerd
Identificatiemethode	De asbestdeskundige beoordeelt het materiaal als asbestverdacht en dus asbesthoudend, en dit zonder monstername. Motivatie: De monstername brengt andere schade aan dan schade die inherent is aan de monstername.
Destructieve handeling voor identificatie	Nee

- Zorg voor een veilig beheer. Vermijd het beschadigen van het asbestmateriaal. Controleer de toestand jaarlijks op wijzigingen.
- Voer bijkomende staalname(s) uit.

- Eenvoudige handelingen: mag via doe-het-zelf of door werknemer(s) met opleidingsattest eenvoudige handelingen
De toepassing dient zorgvuldig verwijderd te worden zonder het materiaal te breken, beschadigen of te bewerken. Voorafgaand aan de verwijdering moet het materiaal voldoende bevochtigd of gefixeerd worden om vezelvrijgave te beperken.

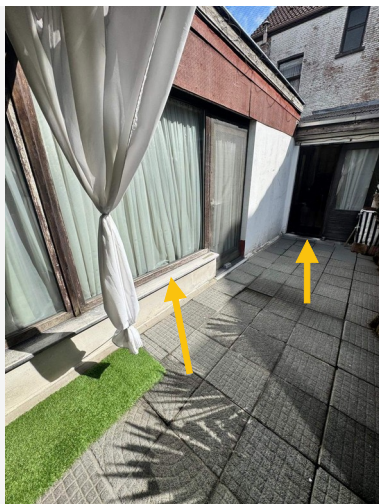
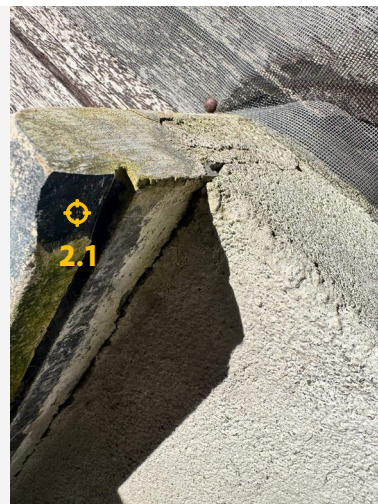
Het asbestmateriaal valt onder de mijlpaal van 2040.

Eindbeoordeling materiaalrisico	Laag materiaalrisico en/of verlaagde kans op vezelvrijgave
---------------------------------	--

Gebondenheid	Categorie 1: hechtgebonden in oorsprong
Asbestsoort (vezeltype)	Alleen chrysotiel aanwezig
Asbestconcentratie	Laag (< 50%)
Afschermingsgraad van het gehele materiaal	Geheel of deels vrij aan de buitenlucht, maar geen contact met binnenlucht
Toestand van het materiaal	Licht beschadigd, licht verweerd. Intacte calciumsilicaatplaat of materiaal met categorie 3-gebondenheid

#	Type	Referentie	Resultaat
2.1	Puntmonster	mm02	Chrysotiel

Beschrijving	raamdorpels (buitengevel)
Omgeving	Buiten
Primaire drager	Wandopening verticaal (raam, deur, ...)
Asbestmateriaal	Plaat, paneel, tablet - Type Massal
Bindmiddel van asbestmateriaal	Cement
Gebondenheid op basis van bindmiddel	Hecht
Hoeveelheid (oppervlakte - dikte - aantal)	<ul style="list-style-type: none">• 0,10 m² - 2,00 cm - 2 stuks
Totaal volume	0,004 m ³
Eenvoudig bereikbaar	Ja
Bevestigingswijze	<ul style="list-style-type: none">• Verlijmd, ingegoten, versmeerd
Identificatiemethode	Een monstername door de asbestdeskundige met laboanalyse door een asbestlabo.
Destructieve handeling voor identificatie	Nee

- Zorg voor een veilig beheer. Vermijd het beschadigen van het asbestmateriaal. Controleer de toestand jaarlijks op wijzigingen.

- Eenvoudige handelingen: mag via doe-het-zelf of door werknemer(s) met opleidingsattest eenvoudige handelingen
De toepassing dient zorgvuldig verwijderd te worden zonder het materiaal te breken, beschadigen of te bewerken. Voorafgaand aan de verwijdering moet het materiaal voldoende bevochtigd of gefixeerd worden om vezelvrijgave te beperken.

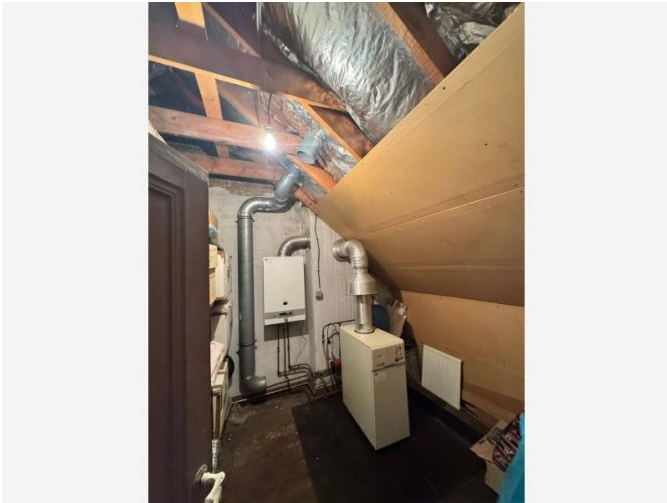
Situeringfoto

Permanente beperking

Reden: verder destructief onderzoek indien noodzakelijk

Uitleg van de asbestdeskundige: Tijdens onze inspectie hebben we geen bouwjaar kunnen achterhalen van de stookketel. Het uiterlijk van het toestel doet vermoeden dat het in gebruik is genomen voor 2001 en mogelijk tot een risicobouwjaar behoort, wat inhoudt dat er eventueel asbestverdachte toepassingen in aanwezig kunnen zijn. Het is daarom van groot belang om de techniker hiervan op de hoogte te stellen bij werkzaamheden en, indien nodig, een asbestdeskundige in te schakelen die kan meedenken over de mogelijke aanwezigheid van asbestverdachte toepassingen tijdens de werkzaamheden aan het toestel. Wij als deskundigen mogen geen toestellen demonteren om verdachte toepassingen op te sporen.

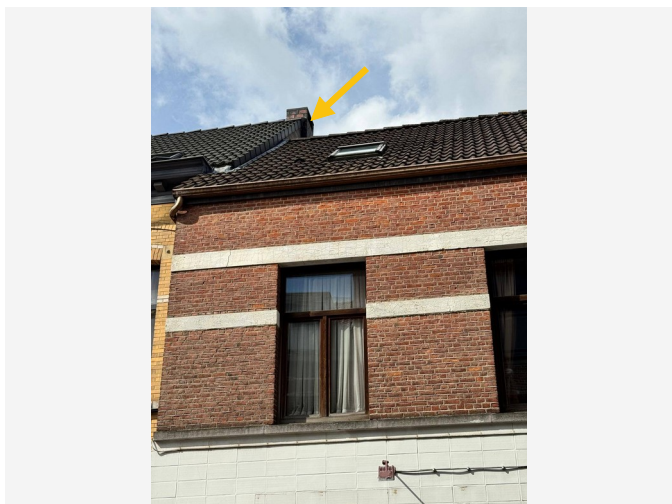
Situeringfoto

Tijdelijke beperking

Reden: Het te onderzoeken materiaal situeert zich hoger dan 3,50 m te rekenen vanaf een veilige ondergrond

Uitleg van de asbestdeskundige: Het rookgaskanaal is niet beoordeeld. Aan de buitenzijde is het hoger dan 3,5 meter om de schoorsteen te inspecteren. Het is niet

zichtbaar of er een asbestverdacht rookgaskanaal aanwezig is in de schoorsteen. Conform ons inspectieprotocol mogen wij een beperking inroepen voor hoogtes hoger dan 3,5 m. Indien men dit wil laten onderzoeken, dient er een nieuwe afspraak gemaakt te worden en moet er een hoogtewerker voorzien worden, evenals iemand die bevoegd is om deze te bedienen en eventueel een techniek die de al dan niet aanwezige schouwhoed kan afnemen en weer terugplaatsen

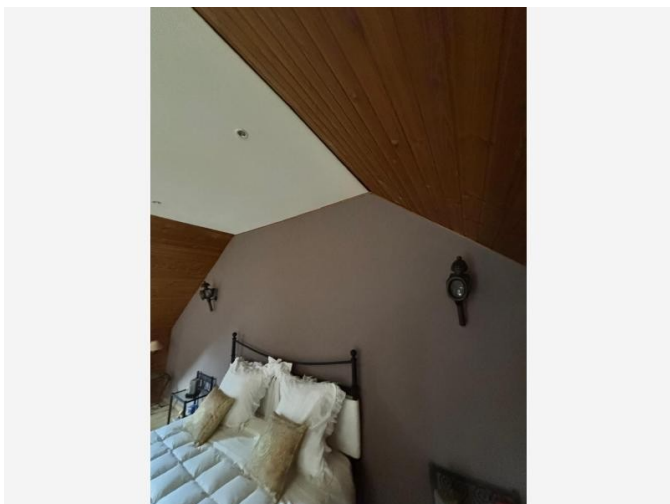
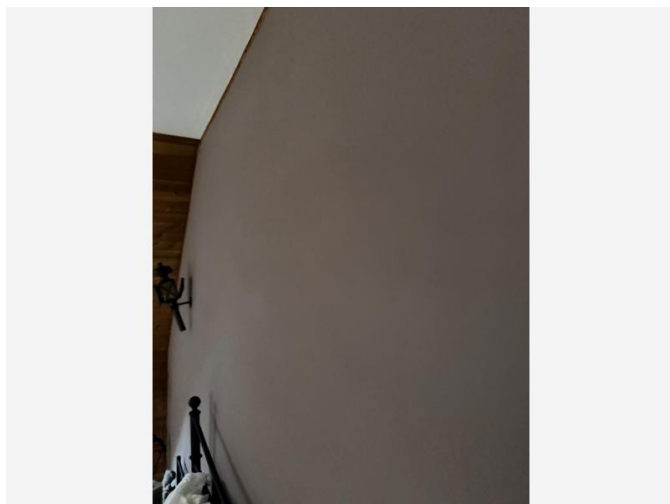
Informatie over een niet-asbestverdacht materiaal

De wanden zijn gemaakt van niet-asbestverdachte materialen (bijvoorbeeld laminaat, gyproc, ..), deze toepassingen zijn niet asbestverdacht. We hebben echter niet kunnen vaststellen of er mogelijk asbestverdachte of asbesthoudende materialen achter deze toepassingen aanwezig zijn. Bij renovatie of sloop is het aangeraden om een destructief onderzoek te laten uitvoeren van deze toepassingen.

De asbestdeskundige beoordeelt het materiaal als niet-asbestverdacht.

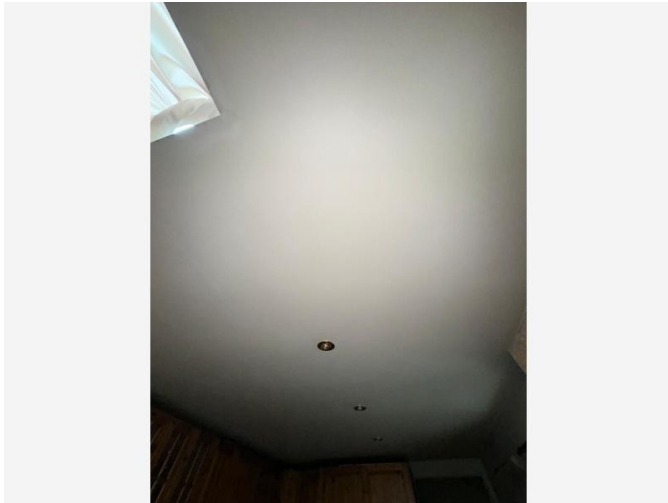
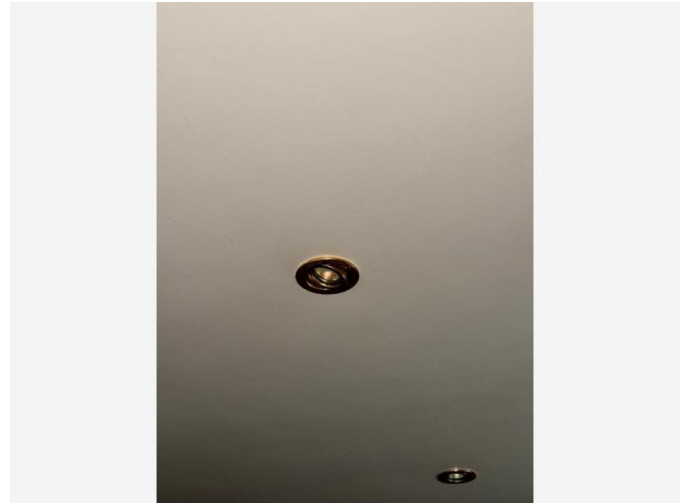
Informatie over een niet-asbestverdacht materiaal

De plafonds zijn gemaakt van niet-asbestverdachte materialen (bijvoorbeeld laminaat, gyproc, ..), deze toepassingen zijn niet asbestverdacht. We hebben echter niet kunnen vaststellen of er mogelijk asbestverdachte of asbesthoudende materialen achter deze toepassingen aanwezig zijn. Bij renovatie of sloop is het aangeraden om een destructief onderzoek te laten uitvoeren van deze toepassingen.

Basis voor advies	De asbestdeskundige beoordeelt het materiaal als niet-asbestverdacht.
-------------------	---

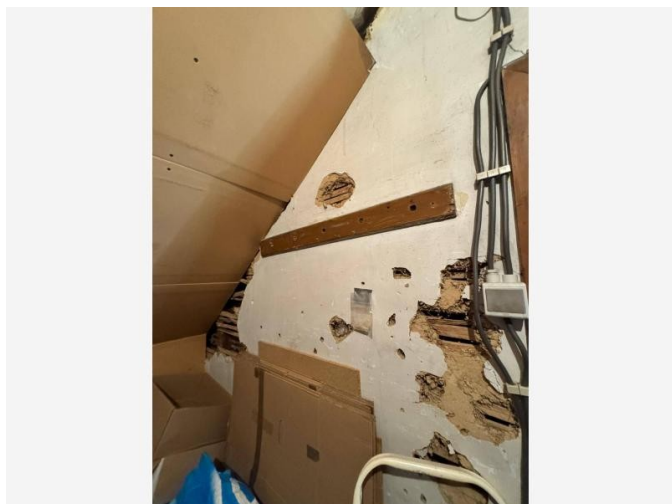
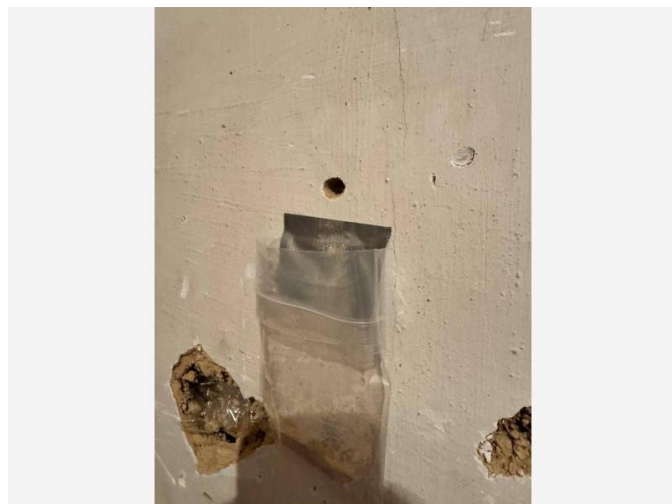
Geen asbest

#	Type	Referentie	Resultaat
7.1	Mengmonster	mm01	Geen asbest

Beschrijving	pleisterwerk muren
Omgeving	Binnen
Primaire drager	Binnenwand
Bindmiddel van materiaal	Gips - kalk
Gebondenheid op basis van bindmiddel	Niet-hechtgebonden
Hoeveelheid (oppervlakte - dikte - aantal)	• 450,00 m ² - 1,00 cm - 1 stuk
Totaal volume	4,50 m ³
Identificatiemethode	Een monstername door de asbestdeskundige met laboanalyse door een asbestlabo.
Destructieve handeling voor identificatie	Nee
Opmerking	deze oppervlakte, volumes en gewichten zijn niet gemeten, maar geschat op basis van een benadering van de aanwezige pleister (de opgegeven hoeveelheden mogen niet gebruikt worden als maatstaf voor heffingen).

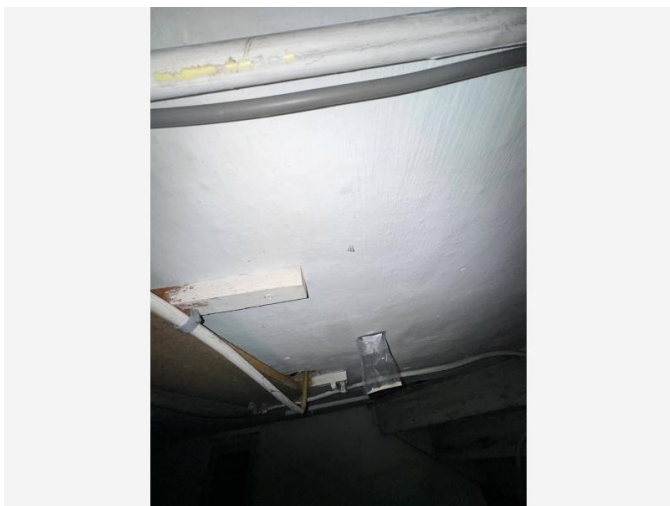
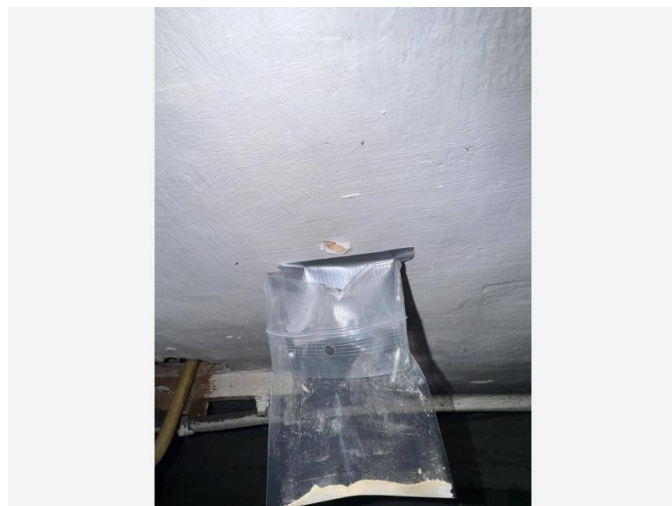
Fiche 8: pleisterwerk plafond

Geen asbest

#	Type	Referentie	Resultaat
8.1	Mengmonster	mm03	Geen asbest

Beschrijving	pleisterwerk plafond
Omgeving	Binnen
Primaire drager	Plafond
Bindmiddel van materiaal	Gips - kalk
Gebondenheid op basis van bindmiddel	Niet-hechtgebonden
Hoeveelheid (oppervlakte - dikte - aantal)	• 20,00 m ² - 1,00 cm - 1 stuk
Totaal volume	0,20 m ³
Identificatiemethode	Een monstername door de asbestdeskundige met laboanalyse door een asbestlabo.
Destructieve handeling voor identificatie	Nee

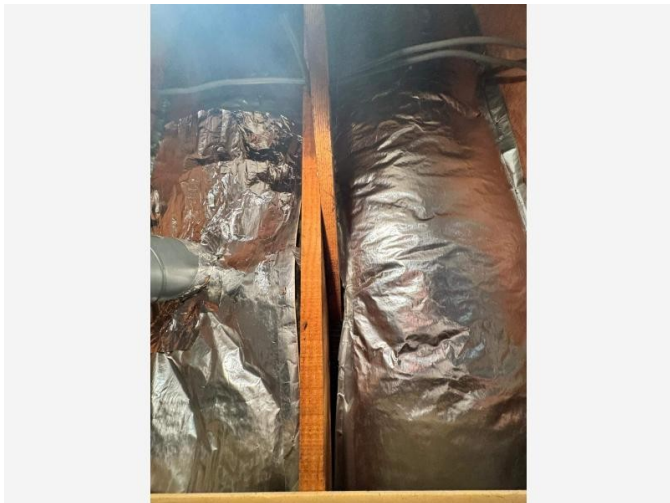
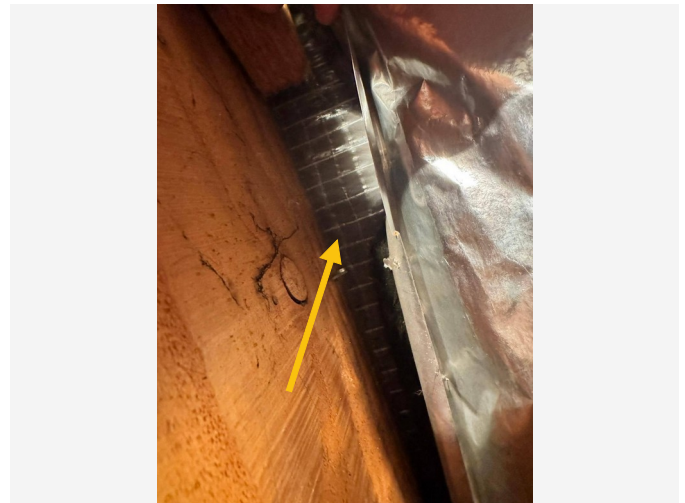
Beschrijving	Notitie	Terug te vinden op plannen
Fiche 9: onderdak	Op de delen van het schuine dak die visueel toegankelijk waren, werd geen asbestverdacht onderdak vastgesteld. Een volledige inspectie was niet mogelijk omdat het dak grotendeels is afgewerkt met gipskartonplaten (Gyproc). Hierdoor konden niet alle delen van het onderdak worden beoordeeld en kan de aanwezigheid van asbestverdachte materialen in de niet-zichtbare zones niet worden uitgesloten. Het onderzoek werd uitgevoerd volgens het principe van een niet-destructieve inspectie.	Plan 1.2: handelshuis plan
