Asbestinventarisatetest

Frans Van der Muerenstraat 17/2, 2530 Boechout

Attestnummer : 20251219-000119.001

Niet-asbestveilig

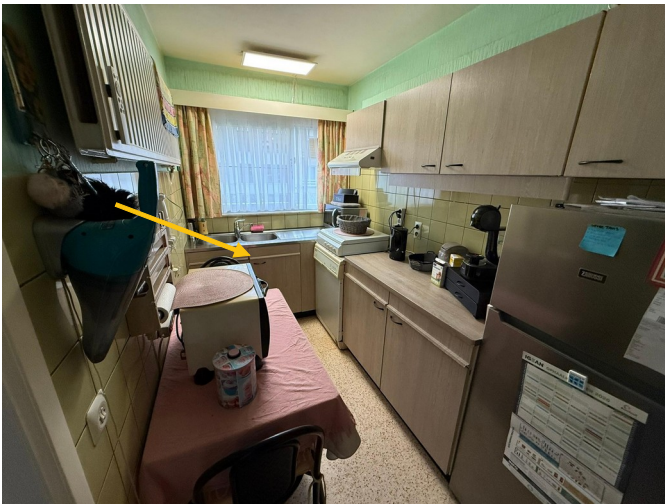
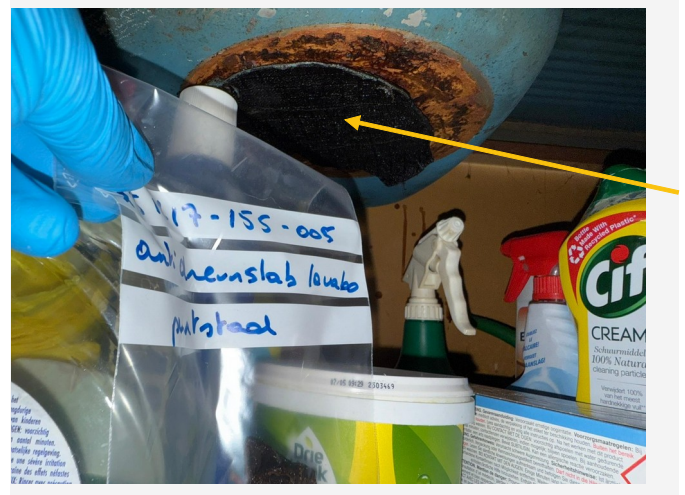
Eindbeoordeling materiaalrisico	Hoog materiaalrisico en/of hoge kans op vezelvrijgave
---------------------------------	---

Gebondenheid	Categorie 1: hechtgebonden in oorsprong
Asbestsoort (vezeltype)	Alleen chrysotiel
Asbestconcentratie	Laag (< 50%)
Afschermingsgraad van het gehele materiaal	Geheel of deels (ook) vrij aan de binnenlucht
Toestand van het materiaal	Zwaar beschadigd, zwaar verweerd

#	Type	Referentie	Resultaat
1.1	Puntmonster	251217-155-005	Chrysotiel

Beschrijving	antidreunslab lavabo
Omgeving	Binnen
Primaire drager	Sanitaire infrastructuur en uitrusting (toe- en afvoer)
Asbestmateriaal	antidreunslab
Bindmiddel van asbestmateriaal	Bitumen (roofing, teer, asfalt)
Gebondenheid op basis van bindmiddel	Hecht
Hoeveelheid (gewicht - aantal)	<ul style="list-style-type: none">• 0,20 kg - 2 stuks
Totaal gewicht	0,40 kg
Eenvoudig bereikbaar	Ja
Bevestigingswijze	<ul style="list-style-type: none">• Verlijmd, ingegoten, versmeerd
Identificatiemethode	Een monstername door de asbestdeskundige met laboanalyse door een asbestlabo.
Destructieve handeling voor identificatie	Nee
Opmerking	De vermelde oppervlaktes en volumes betreffen een beredeneerde inschatting. Er worden geen rechten verleend aan deze oppervlaktes/volumes.

Dringend verwijderen

- Scherm in afwachting van verwijdering het asbestmateriaal af van luchtstromingen en verstoring: bijvoorbeeld door het te verpakken, te fixeren, af te dekken, signalisatie - afbakening aan te brengen, ...
- Verwijder dit asbestmateriaal zo snel mogelijk. Volg de toestand goed op.

- Eenvoudige handelingen: mag via doe-het-zelf of door werknemer(s) met opleidingsattest eenvoudige handelingen
Indien de spoeltafel in zijn geheel wordt afgevoerd op de correcte manier, kan men dit zelf doen. Vooraf zeker fixeren met fixatiemiddel en afplakken met Duct-tape.
 1. Raadpleeg de actuele wetgeving op de website van OVAM: www.asbestinfo.be
 2. Maak de ruimte rondom het te verwijderen materiaal leeg. Als u binnen een asbestmateriaal verwijderd, dek dan de vloer, muren en niet-verplaatsbare meubels in de omgeving van het materiaal af met een folie. De toepassing moet men voor verwijdering steeds fixeren of bevochtigen. De toepassing niet breken en stofvorming

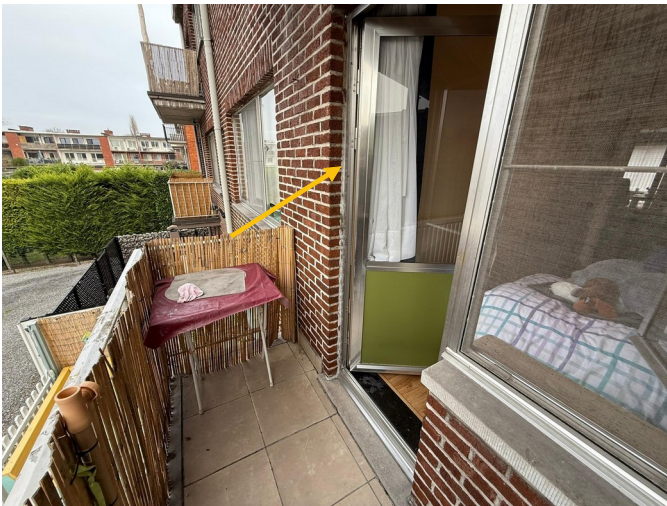
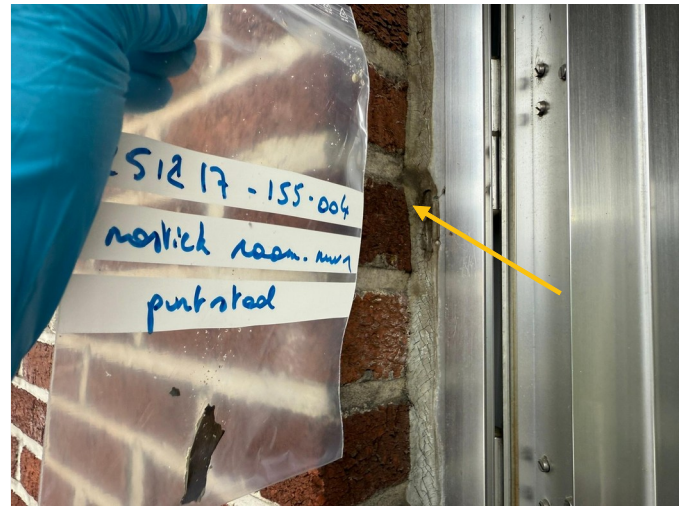
Eindbeoordeling materiaalrisico	Verhoogd materiaalrisico en/of verhoogde kans op vezelvrijgave
---------------------------------	--

Gebondenheid	Categorie 1: hechtgebonden in oorsprong
Asbestsoort (vezeltype)	Alleen chrysotiel
Asbestconcentratie	Laag (< 50%)
Afschermingsgraad van het gehele materiaal	Geheel of deels vrij aan de buitenlucht
Toestand van het materiaal	Matig beschadigd, matig verweerd

#	Type	Referentie	Resultaat
2.1	Puntmonster	251217-155-004	Chrysotiel

Beschrijving	mastiek schrijnwerk-muur
Omgeving	Binnen
Primaire drager	Wandopening verticaal (raam, deur, ...)
Asbestmateriaal	In-situ afwerkingslagen - Pasta, stopverf, voegsel, stopsel, vulsel, mastiek, katten, ...
Bindmiddel van asbestmateriaal	Kitten, mastiek, pasta
Gebondenheid op basis van bindmiddel	Hecht
Hoeveelheid (gewicht - aantal)	<ul style="list-style-type: none">• 20,00 kg - 1 stuk
Totaal gewicht	20,00 kg
Eenvoudig bereikbaar	Ja
Bevestigingswijze	<ul style="list-style-type: none">• Verlijmd, ingegoten, versmeerd
Identificatiemethode	Een monstername door de asbestdeskundige met laboanalyse door een asbestlabo.
Destructieve handeling voor identificatie	Nee
Opmerking	Het vermelde gewicht betreft een beredeneerde inschatting. Er worden geen rechten verleend aan deze inschatting.

Verwijderen

- Zorg voor een veilig beheer. Vermijd het beschadigen van het asbestmateriaal. Controleer de toestand jaarlijks op wijzigingen.
- Scherm in afwachting van verwijdering het asbestmateriaal af van luchtstromingen en verstoring: bijvoorbeeld door het te verpakken, te fixeren, af te dekken, signalisatie - afbakening aan te brengen, ...

- Eenvoudige handelingen: mag via doe-het-zelf of door werknemer(s) met opleidingsattest eenvoudige handelingen
Hechtgebonden toepassing die matig beschadigd is. We raden aan om deze mastiek te laten hangen en fixeren en wanneer de woning wordt gerenoveerd om de raampartijen in zijn geheel te verwijderen. Het is aangeraden dit door een ervaren aannemer te laten uitvoeren.
 1. Raadpleeg de actuele wetgeving op de website van OVAM: www.asbestinfo.be
 2. Maak de ruimte rondom het te verwijderen materiaal leeg. Als u binnen een asbestmateriaal verwijdert, dek dan de vloer, muren en niet-verplaatsbare meubels in de omgeving van het materiaal af met een folie.
 3. Veiligheidskledij: gebruik steeds de juiste PBM's: zie <https://ovam.vlaanderen.be/voorzorgsmaatregelen->

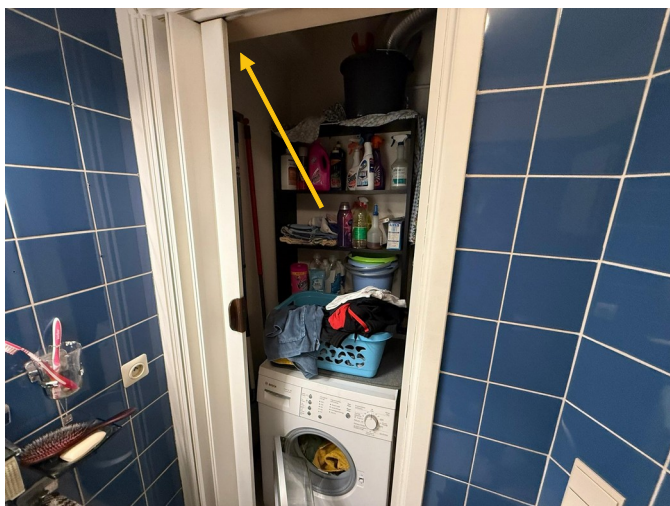
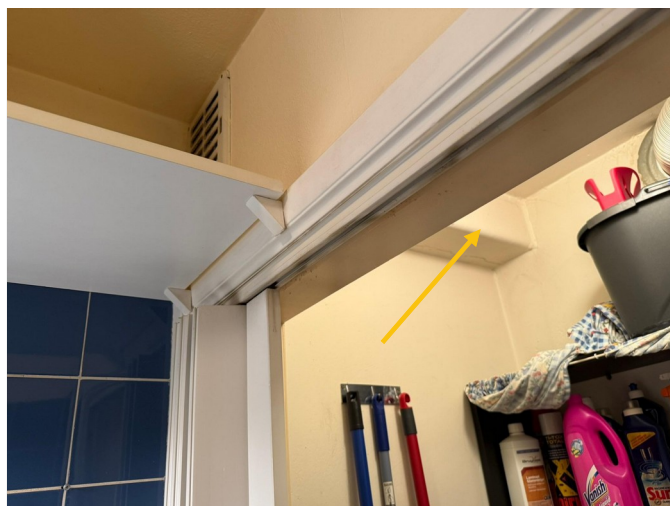
Eindbeoordeling materiaalrisico	Zeer laag materiaalrisico en/of zeer lage kans op vezelvrijgave
---------------------------------	---

Gebondenheid	Categorie 1: hechtgebonden in oorsprong
Asbestsoort (vezeltype)	Crocidoliet aanwezig
Asbestconcentratie	Laag (< 50%)
Afschermingsgraad van het gehele materiaal	Niet stootvaste afscherming
Toestand van het materiaal	Onbeschadigd, niet verweerd

Beschrijving	asbestcement verluchtungskoker
Omgeving	Binnen
Primaire drager	Sanitaire infrastructuur en uitrusting (toe- en afvoer)
Asbestmateriaal	Buis, koker, leiding, pijp, doorvoer
Bindmiddel van asbestmateriaal	Cement
Gebondenheid op basis van bindmiddel	Hecht
Hoeveelheid (lengte - omtrek - dikte - aantal)	<ul style="list-style-type: none">• 1,00 m - 50,00 cm - 1,00 cm - 1 stuk
Totaal volume	0,005 m ³
Eenvoudig bereikbaar	Ja
Bevestigingswijze	<ul style="list-style-type: none">• Verlijmd, ingegoten, versmeerd
Identificatiemethode	<p>De asbestdeskundige beoordeelt het materiaal als asbestverdacht en dus asbesthoudend, en dit zonder monstername.</p> <p>Motivatie: De monstername brengt andere schade aan dan schade die inherent is aan de monstername.</p>
Destructieve handeling voor identificatie	Nee
Opmerking	<p>De vermelde oppervlaktes en volumes betreffen een beredeneerde inschatting. Er worden geen rechten verleend aan deze oppervlaktes/volumes. Monstername niet mogelijk wegens te grote kans op grote beschadigingen/breuk van het kanaal. In het toilet bevindt zich een gelijkaardig verluchtungsrooster dan via een niet-asbestverdachte buis door de berging aan de keuken loopt en dan in de muur in de keuken verdwijnt. Mogelijk bevinden zich in dit stuk muur in de keuken ook asbestverdachte kanalen maar dit konden we niet waarnemen. Kijk dit na bij renovatie.</p>

Zorgvuldig beheren

- Zorg voor een veilig beheer. Vermijd het beschadigen van het asbestmateriaal. Controleer de toestand jaarlijks op wijzigingen.
- Voer bijkomende staalname(s) uit.

- Eenvoudige handelingen: mag via doe-het-zelf of door werknemer(s) met opleidingsattest eenvoudige handelingen
Indien deze in zijn geheel wordt afgevoerd op de correcte manier, kan men dit zelf doen maar gezien de grote kans op beschadiging raden we aan om dit door een ervaren aannemer te laten uitvoeren.
 1. Raadpleeg de actuele wetgeving op de website van OVAM: www.asbestinfo.be
 2. Maak de ruimte rondom het te verwijderen materiaal leeg. Als u binnen een asbestmateriaal verwijderd, dek dan de vloer, muren en niet-verplaatsbare meubels in de omgeving van het materiaal af met een folie. De toepassing
moet men voor verwijdering steeds fixeren of bevochtigen. De toepassing niet breken en stofvorming

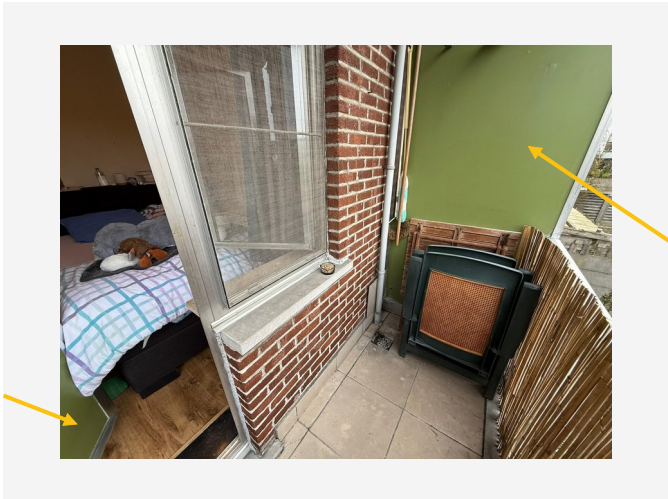
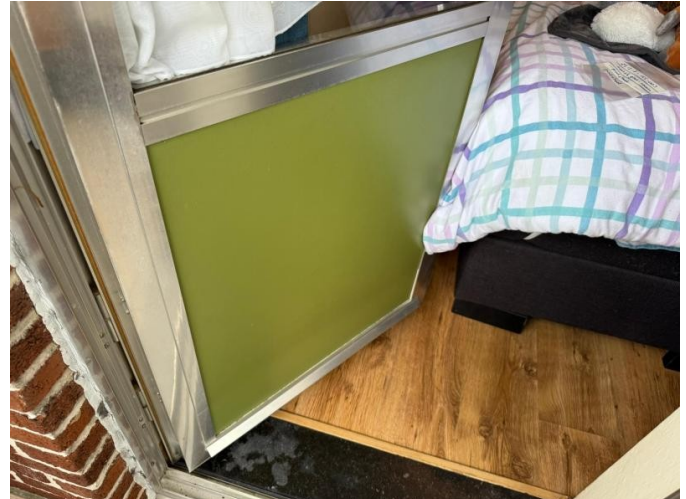
Fiche 4: beplating terrasdeur en scheidingswand terras

Eindbeoordeling materiaalrisico	Zeer laag materiaalrisico en/of zeer lage kans op vezelvrijgave
---------------------------------	---

Gebondenheid	Categorie 1: hechtgebonden in oorsprong
Asbestsoort (vezeltype)	Crocidoliet aanwezig
Asbestconcentratie	Laag (< 50%)
Afschermingsgraad van het gehele materiaal	Niet stootvaste afscherming
Toestand van het materiaal	Onbeschadigd, niet verweerd

Beschrijving	beplating terrasdeur en scheidingswand terras
Omgeving	Grenst aan binnen- en buitenlucht
Primaire drager	Wandopening verticaal (raam, deur, ...)
Asbestmateriaal	Plaat, paneel, tablet - Geëmailleerd, type Glasal
Bindmiddel van asbestmateriaal	Cement
Gebondenheid op basis van bindmiddel	Hecht
Hoeveelheid (oppervlakte - dikte - aantal)	• 4,00 m ² - 1,00 cm - 1 stuk
Totaal volume	0,04 m ³
Eenvoudig bereikbaar	Ja
Bevestigingswijze	• Verlijmd, ingegoten, versmeerd
Identificatiemethode	<p>De asbestdeskundige beoordeelt het materiaal als asbestverdacht en dus asbesthoudend, en dit zonder monstername.</p> <p>Motivatie: De monstername brengt andere schade aan dan schade die inherent is aan de monstername.</p>
Destructieve handeling voor identificatie	Nee
Opmerking	De vermelde oppervlaktes en volumes betreffen een beredeneerde inschatting. Er worden geen rechten verleend aan deze oppervlaktes/volumes. Staalname niet mogelijk wegens te grote kans op grote beschadiging van het materiaal.

Zorgvuldig beheren

- Zorg voor een veilig beheer. Vermijd het beschadigen van het asbestmateriaal. Controleer de toestand jaarlijks op wijzigingen.
- Voer bijkomende staalname(s) uit.

- Eenvoudige handelingen: mag via doe-het-zelf of door werknemer(s) met opleidingsattest eenvoudige handelingen
Hechtgebonden toepassing die in theorie zonder beschadigen kan verwijderd worden. In de praktijk zal men de ramen en terrascheiding in zijn geheel verwijderen bij renovatie met zeer kleine kans op vezelvrijgave.
 1. Raadpleeg de actuele wetgeving op de website van OVAM: www.asbestinfo.be
 2. Neemt u asbest weg rondom een gebouw? Sluit dan de ramen en de deuren en schakel de ventilatiesystemen uit.

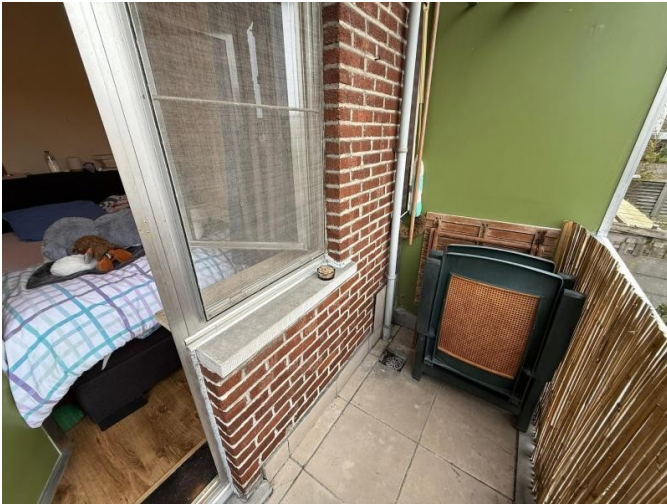
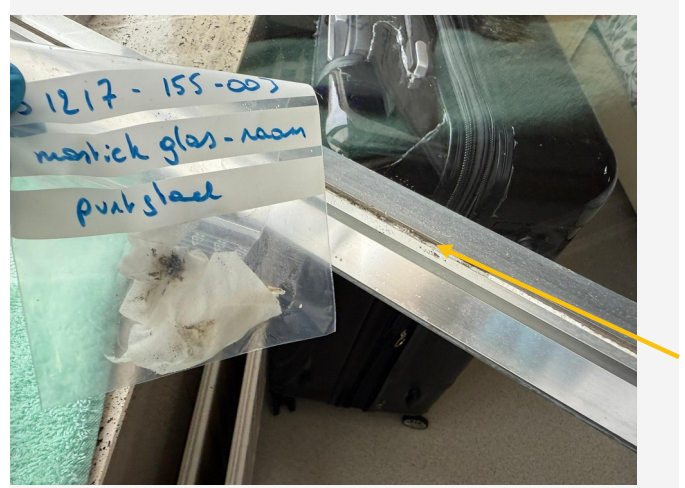
Eindbeoordeling materiaalrisico	Laag materiaalrisico en/of verlaagde kans op vezelvrijgave
---------------------------------	--

Gebondenheid	Categorie 1: hechtgebonden in oorsprong
Asbestsoort (vezeltype)	Alleen chrysotiel
Asbestconcentratie	Laag (< 50%)
Afschermingsgraad van het gehele materiaal	Geheel of deels (ook) vrij aan de binnenlucht
Toestand van het materiaal	Licht beschadigd, licht verweerd. Intact calciumsilicaatmateriaal of categorie III 'gebondenheid'

#	Type	Referentie	Resultaat
5.1	Puntmonster	251217-155-003	Chrysotiel

Beschrijving	mastiek glas-schrijnwerk
Omgeving	Grenst aan binnen- en buitenlucht
Primaire drager	Wandopening verticaal (raam, deur, ...)
Asbestmateriaal	In-situ afwerkingslagen - Pasta, stopverf, voegsel, stopsel, vulsel, mastiek, katten, ...
Bindmiddel van asbestmateriaal	Kitten, mastiek, pasta
Gebondenheid op basis van bindmiddel	Hecht
Hoeveelheid (gewicht - aantal)	<ul style="list-style-type: none">• 10,00 kg - 1 stuk
Totaal gewicht	10,00 kg
Eenvoudig bereikbaar	Ja
Bevestigingswijze	<ul style="list-style-type: none">• Verlijmd, ingegoten, versmeerd
Identificatiemethode	Een monstername door de asbestdeskundige met laboanalyse door een asbestlabo.
Destructieve handeling voor identificatie	Nee
Opmerking	Het vermelde gewicht betreft een beredeneerde inschatting. Er worden geen rechten verleend aan deze inschatting.

Zorgvuldig beheren

- Zorg voor een veilig beheer. Vermijd het beschadigen van het asbestmateriaal. Controleer de toestand jaarlijks op wijzigingen.

- Eenvoudige handelingen: mag via doe-het-zelf of door werknemer(s) met opleidingsattest eenvoudige handelingen
Hechtgebonden toepassing die nauwelijks beschadigd is en door de matrix van mastiek slechts een laag risico vormt. We raden aan om deze mastiek te laten hangen en wanneer de woning wordt gerenoveerd om de raampartij in zijn geheel te verwijderen.
 1. Raadpleeg de actuele wetgeving op de website van OVAM: www.asbestinfo.be
 2. Maak de ruimte rondom het te verwijderen materiaal leeg. Als u binnen een asbestmateriaal verwijdert, dek dan de vloer, muren en niet-verplaatsbare meubels in de omgeving van het materiaal af met een folie.
 3. Veiligheidskledij: gebruik steeds de juiste PBM's: zie <https://ovam.vlaanderen.be/voorzorgsmaatregelen-bij-asbestverwijdering>

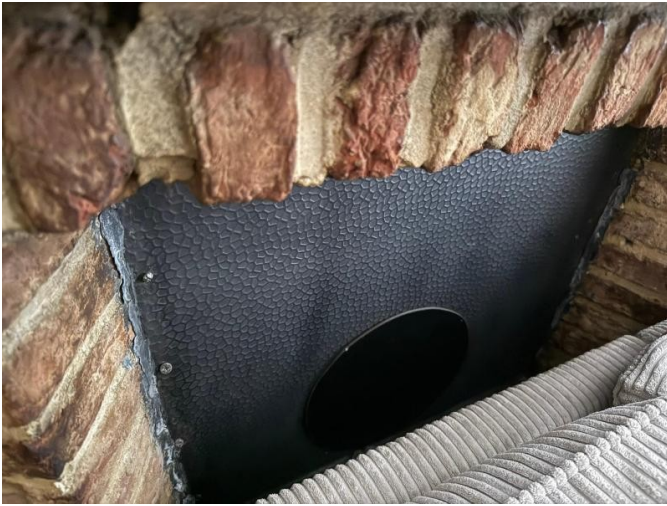
Tijdelijke beperking

Reden: Slotvaste toegangspoort, -deur of -luik

Uitleg van de asbestdeskundige: De haard werd afgesloten met een metalen plaat. Eventuele asbestverdachte materialen hier achter konden we dus niet waarnemen. Kijk dit zeker na bij een eventuele renovatie en verwijdering van de plaat. De plaat zelf is niet- asbestverdacht.

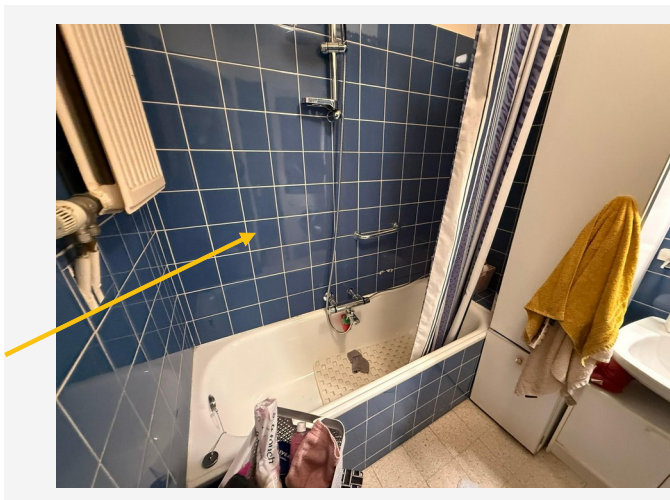
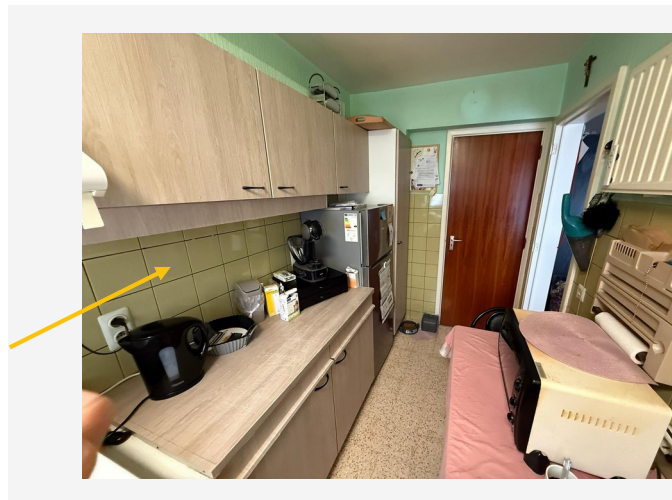
Mogelijk bevindt er zich asbestverdachte tegellijm achter de wandtegels. Dit was niet waarneembaar, er waren geen bestaande beschadigingen of openingen in de wandtegels. Kijk dit na bij eventuele verwijdering tegels.

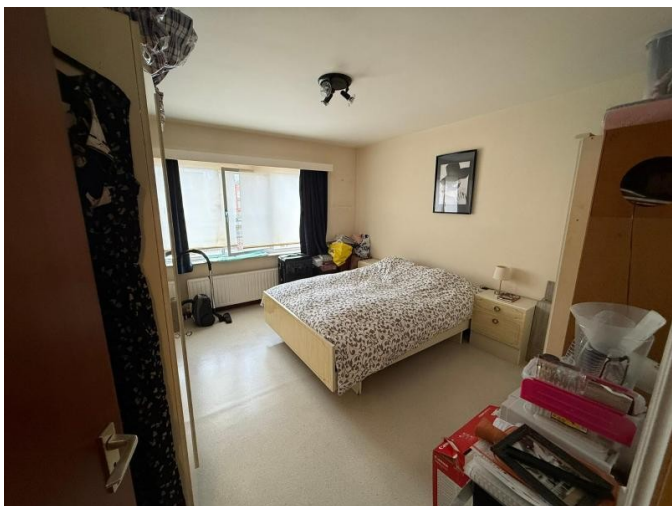
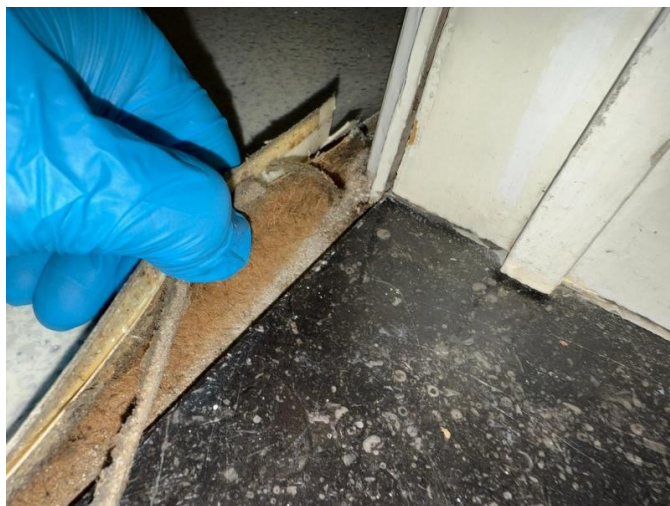
De vloerbekleding bestaat uit niet- asbestverdachte materialen (laminaat, keramische tegels en linoleum). Daar waar we de vloerbekleding konden optillen konden we geen verdachte onderliggende lagen waarnemen. Eventuele onderliggende asbestverdachte lagen onder de laminaat konden we niet waarnemen. Kijk dit na bij renovatie.

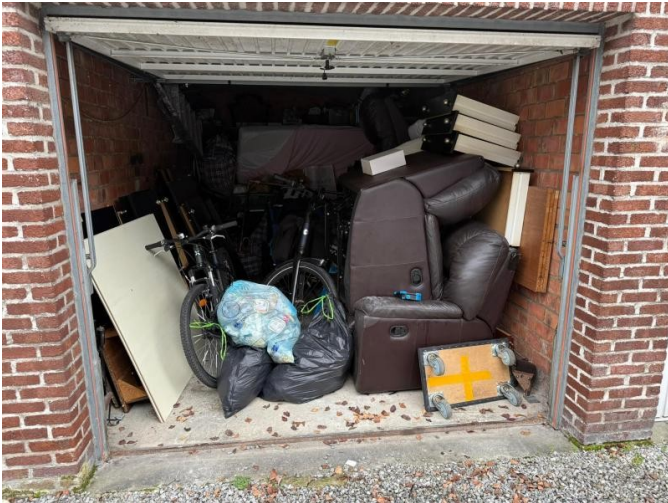
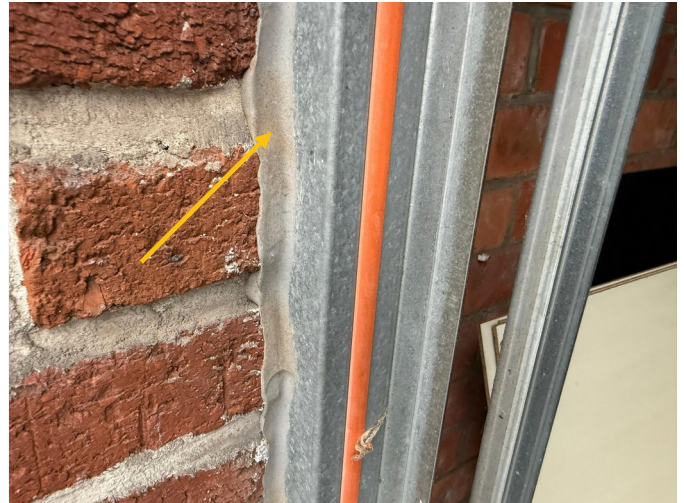
De garagebox bevat geen asbestverdachte materialen. De mastiek aan de poort is niet- asbestverdacht.

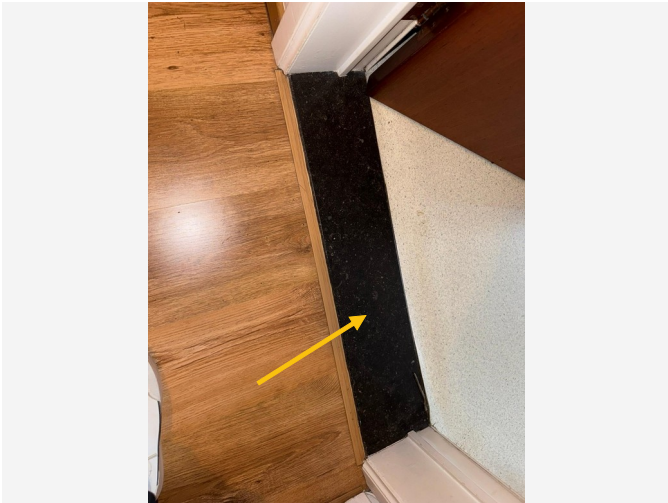
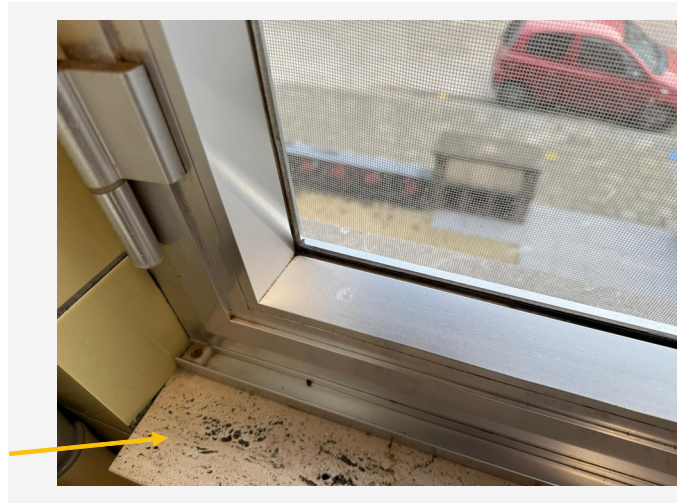
De deurdorpels en raamdorpels bestaan uit natuursteen en zijn niet- asbestverdacht.

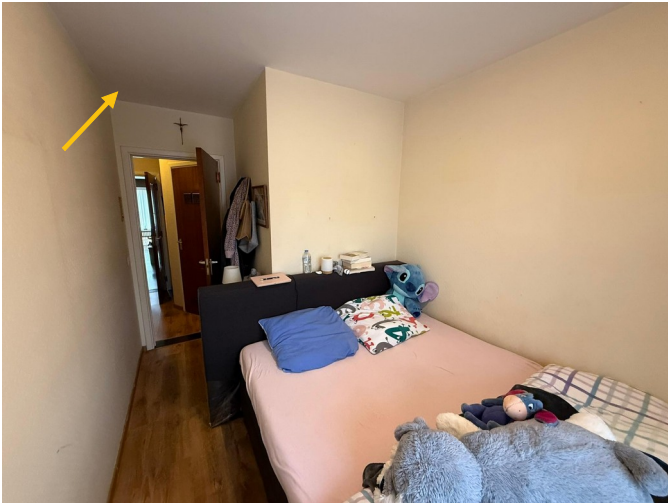
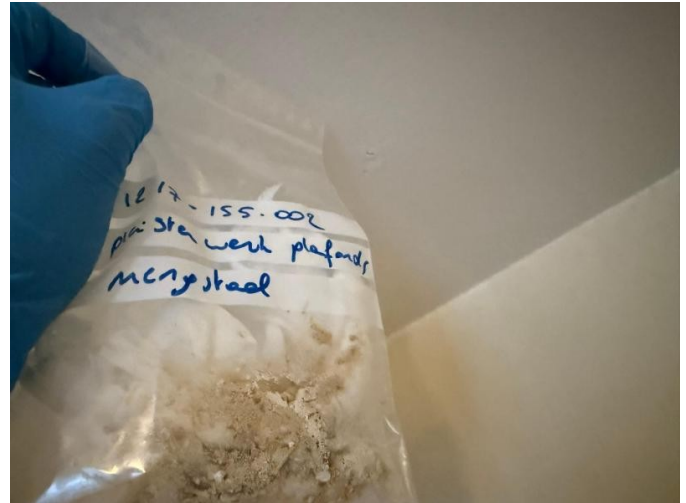
Fiche 11: pleisterwerk plafonds

Geen asbest

#	Type	Referentie	Resultaat
11.1	Mengmonster	251217-155-002	Geen asbest

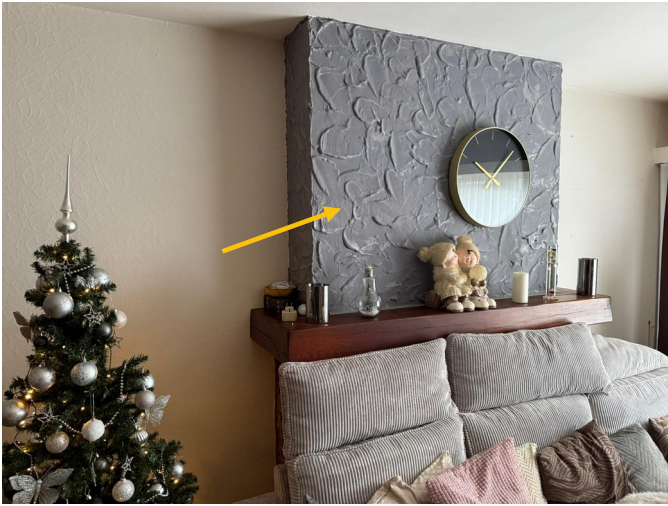
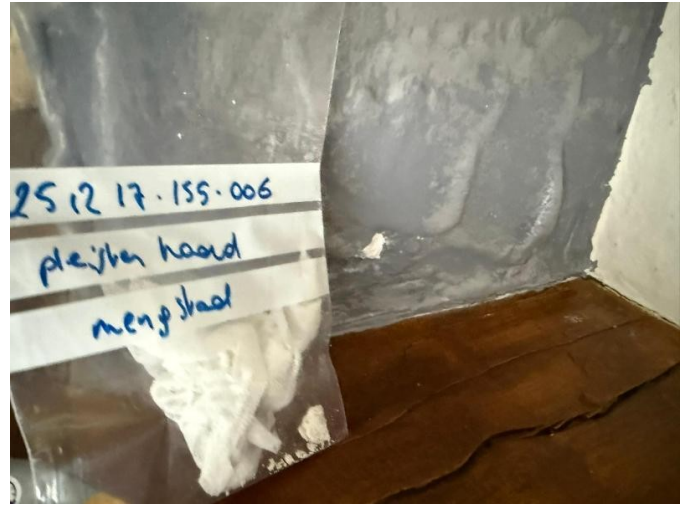
Fiche 12: pleisterwerk muur haard

Geen asbest

#	Type	Referentie	Resultaat
12.1	Mengmonster	251217-155-006	Geen asbest

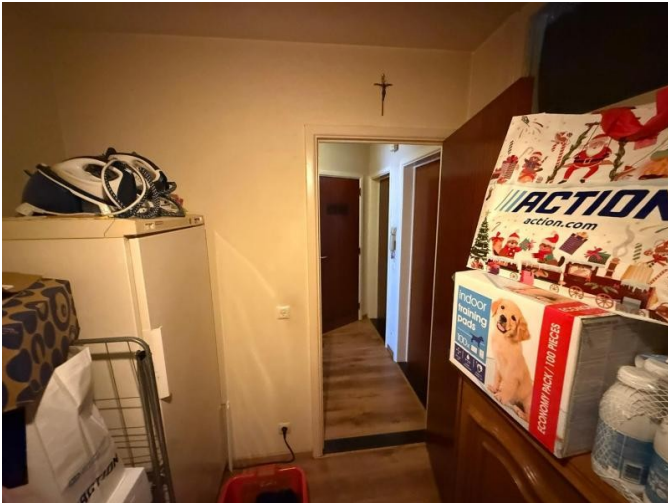
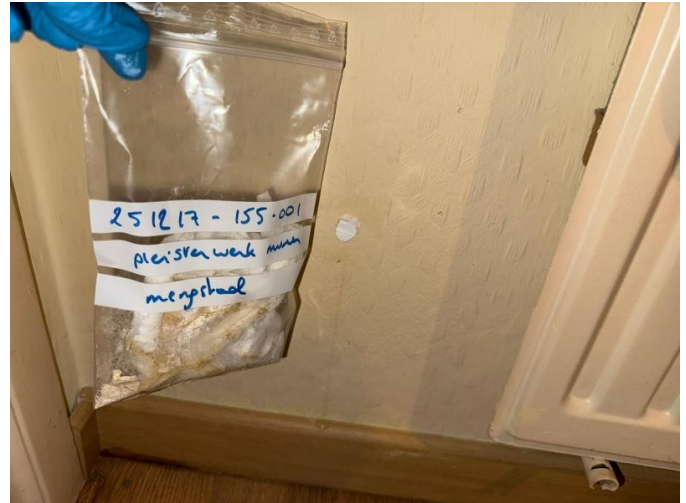
Fiche 13: pleisterwerk muren

Geen asbest

#	Type	Referentie	Resultaat
13.1	Mengmonster	251217-155-001	Geen asbest
