# Asbestinventarisatattest

Lodewijk Van Berckenlaan 180/401, 2140 Antwerpen

Attestnummer : 20260814-000303.000

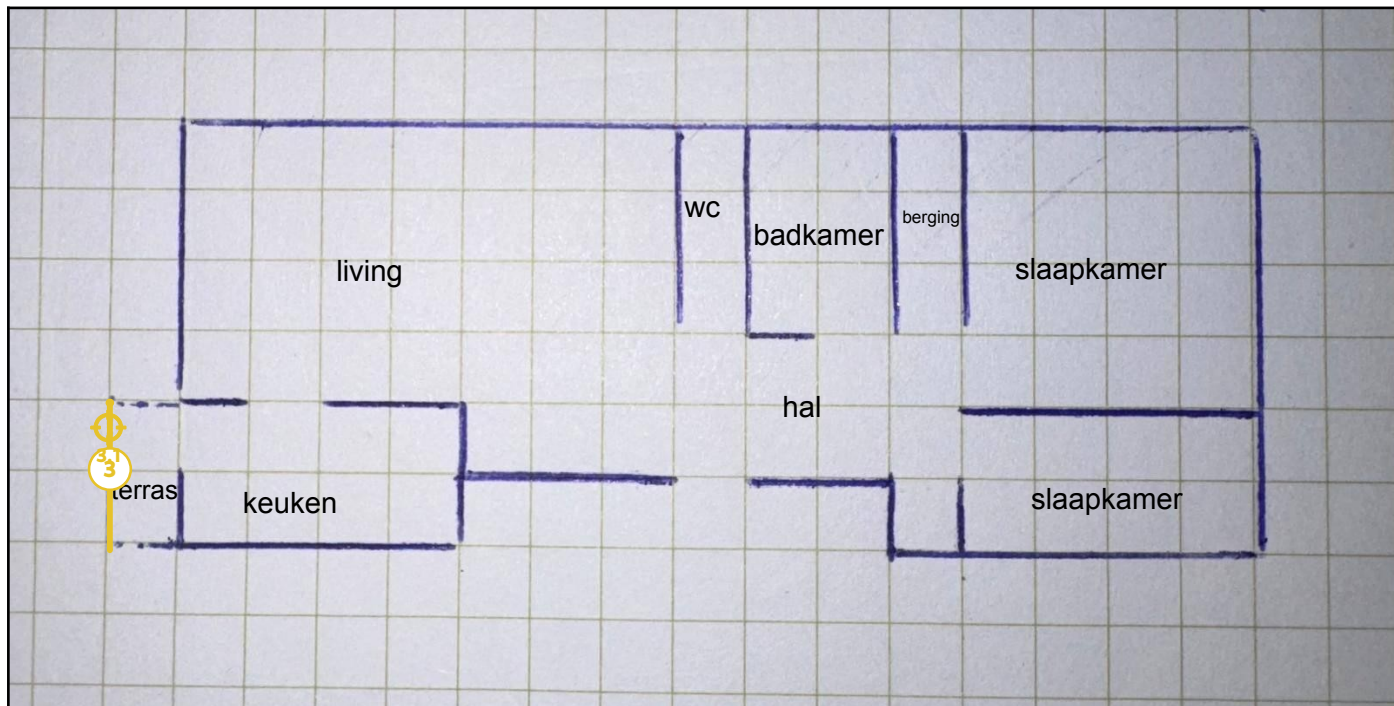
## Plan 1.1: verdieping 4

| Beschrijving | Type | Actie |
|---|---|---|
| 3. glasal-beplating (terras) | Asbestmateriaal | Zorgvuldig beheren |

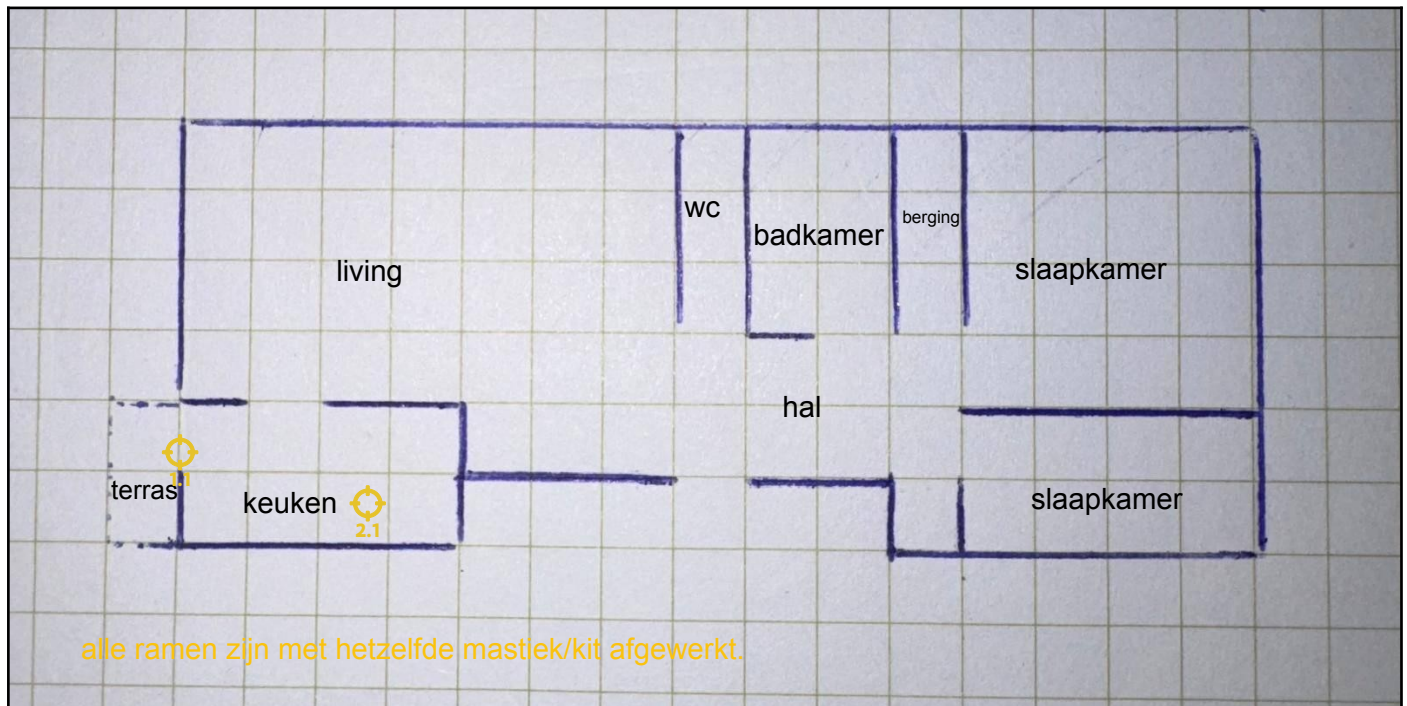
## Plan 1.4: verdieping 4

| Beschrijving | Type | Actie |
|---|---|---|
| 1. Afdichtingsmateriaal (mastiek, kit, ...) | Asbestmateriaal | Zorgvuldig beheren |
| 2. anti-dreun (spoelbak) | Asbestmateriaal | Zorgvuldig beheren |

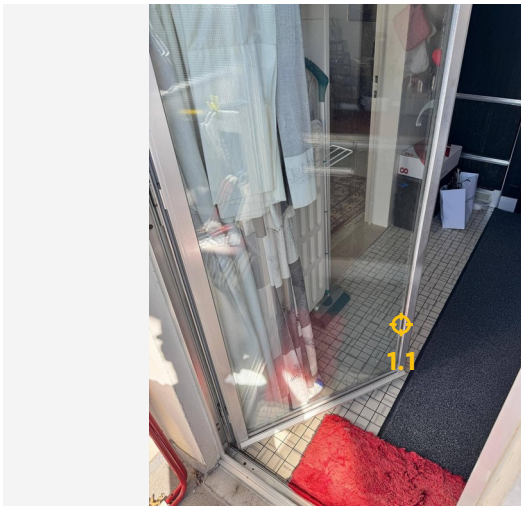
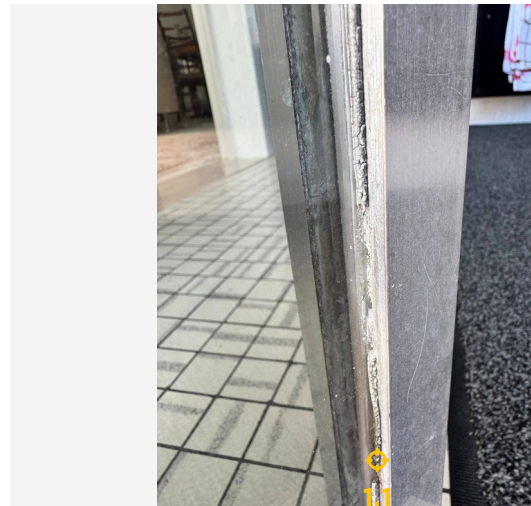
Overzichtsfoto

Detailfoto

Het asbestmateriaal valt onder de mijlpaal van 2040.

| Eindbeoordeling materiaalisico | Laag materiaalisico en/of verlaagde kans op vezelvrijgave |

| Toestand van het materiaal | Licht beschadigd, licht verweerd. Intacte calciumsilicaatplaat of materiaal met categorie 3-gebondenheid |

| # | Type | Referentie | Resultaat |
|---|---|---|---|
| 1.1 | Puntmonster | mm04 | Chrysotiel |

| Beschrijving | Afdichtingsmateriaal (mastiek, kit, ...) |

- Zorg voor een veilig beheer. Vermijd het beschadigen van het asbestmateriaal. Controleer de toestand jaarlijks op wijzigingen.

- Eenvoudige handelingen: mag via doe-het-zelf of door werknemer(s) met opleidingsattest eenvoudige handelingen  
bij het vervangen van de ramen kan de mastiek/kit mee verwijderd worden door de plaatsers.  
alle werknemer(s) moeten wel beschikken over een opleidingsattest eenvoudige handelingen8.  
Verwijdering dmv puntafzuiging met een hepa stofzuiger. oude raamwerk wordt gerecycleerd, maar er mogen geen restanten aan het raamwerk achterblijven.

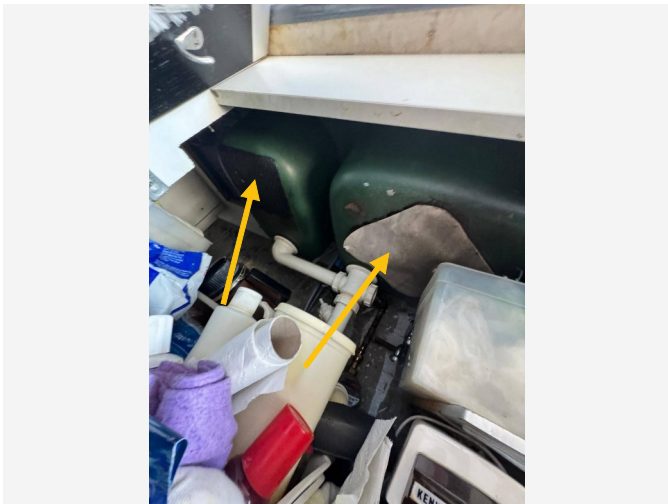
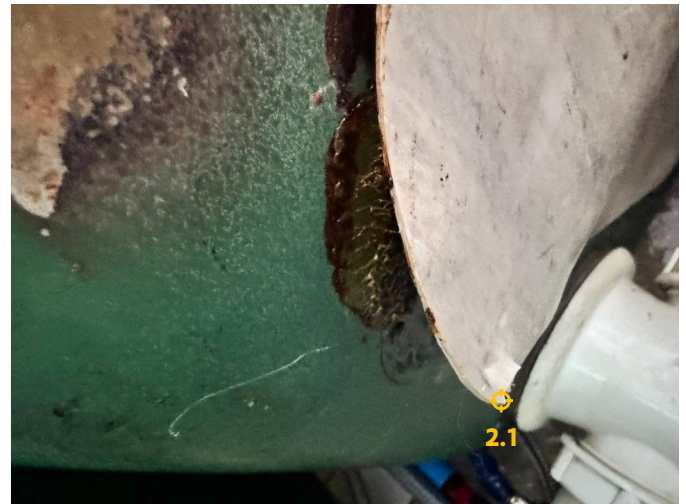
Overzichtsfoto

Detailfoto

Het asbestmateriaal valt onder de mijlpaal van 2040.

| Eindbeoordeling materiaalrisico | Laag materiaalrisico en/of verlaagde kans op vezelvrijgave |

| Toestand van het materiaal | Licht beschadigd, licht verweerd. Intacte calciumsilicaatplaat of materiaal met categorie 3-gebondenheid |

| # | Type | Referentie | Resultaat |
|---|---|---|---|
| 2.1 | Puntmonster | mm03 | Chrysotiel |

| Beschrijving | anti-dreun (spoelbak) |

- Zorg voor een veilig beheer. Vermijd het beschadigen van het asbestmateriaal. Controleer de toestand jaarlijks op wijzigingen.

- Eenvoudige handelingen: mag via doe-het-zelf of door werknemer(s) met opleidingsattest eenvoudige handelingen  
Fixeer het materiaal en gebruik van persoonlijke beschermingsmiddelen, in hun geheel op een veilige manier verwijderen. Vervolgens dient het materiaal dubbel verpakt en afgevoerd te worden naar een daartoe bevoegd afvalverwerker.

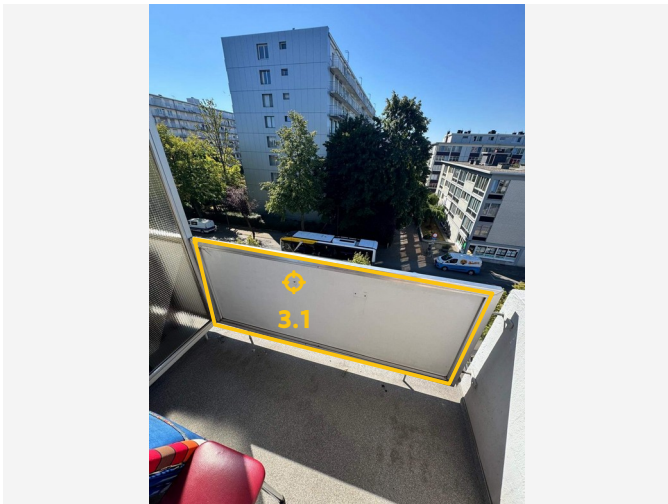
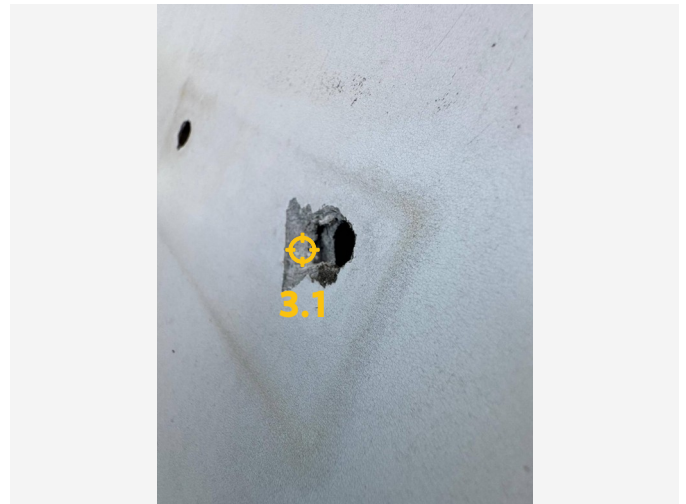
Overzichtsfoto

Detailfoto

Het asbestmateriaal valt onder de mijlpaal van 2040.

| Eindbeoordeling materiaalrisico | Laag materiaalrisico en/of verlaagde kans op vezelvrijgave |

| Toestand van het materiaal | Licht beschadigd, licht verweerd. Intacte calciumsilicaatplaat of materiaal met categorie 3-gebondenheid |

| # | Type | Referentie | Resultaat |
|---|---|---|---|
| 3.1 | Puntmonster | mm05 | Chrysotiel |

| Beschrijving | glasal-beplating (terras) |

- Zorg voor een veilig beheer. Vermijd het beschadigen van het asbestmateriaal. Controleer de toestand jaarlijks op wijzigingen.

- Eenvoudige handelingen: mag via doe-het-zelf of door werknemer(s) met opleidingsattest eenvoudige handelingen  
De toepassing dient zorgvuldig verwijderd te worden zonder het materiaal te breken, beschadigen of te bewerken. Voorafgaand aan de verwijdering moet het materiaal voldoende bevochtigd of gefixeerd worden om vezelvrijgave te beperken.

De verwijdering kan gebeuren via eenvoudige handelingen, uitgevoerd door opgeleid personeel. Tijdens de werkzaamheden dienen geschikte persoonlijke beschermingsmiddelen (PBM's) gedragen te worden, waaronder minimaal een ademhalingsmasker met P3-filter, een wegwerpoverall type 5/6, wegwerphandschoenen en volledig gesloten, afspoelbaar schoeisel.

Het verwijderde asbestmateriaal moet onmiddellijk verpakt worden in twee lagen luchtdichte en stevige plastic zakken of folie, voorzien van een correct waarschuwingsetiket, en afgevoerd worden naar een erkend gemeentelijk recyclagepark.

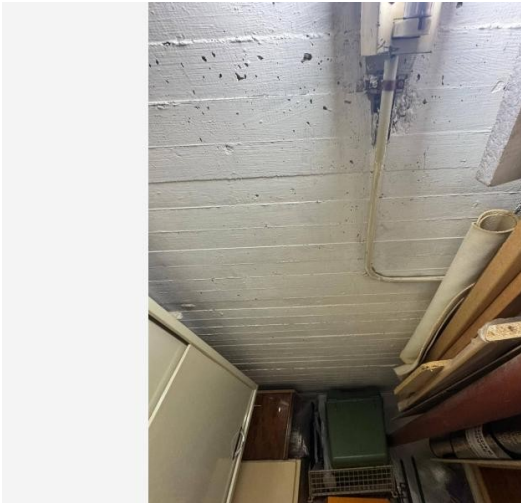
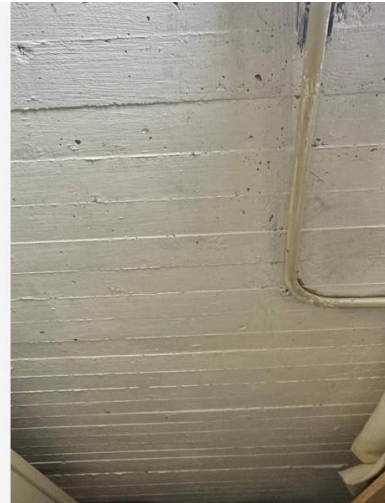
Situeringfoto

Detailfoto

Tijdens de inspectie werd in de kelderberging geen asbestverdacht materiaal aangetroffen.

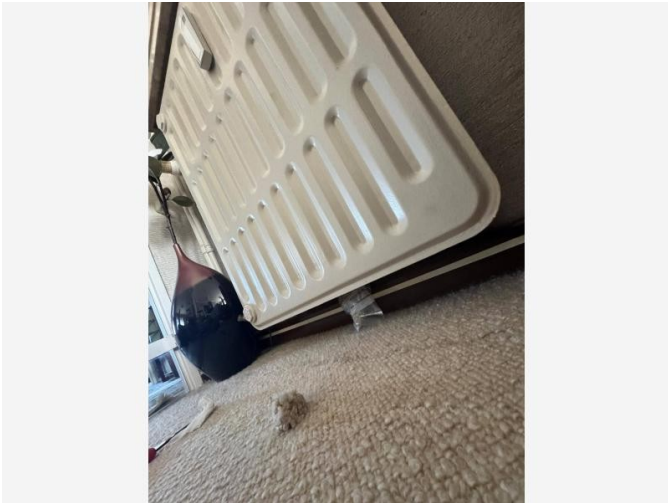
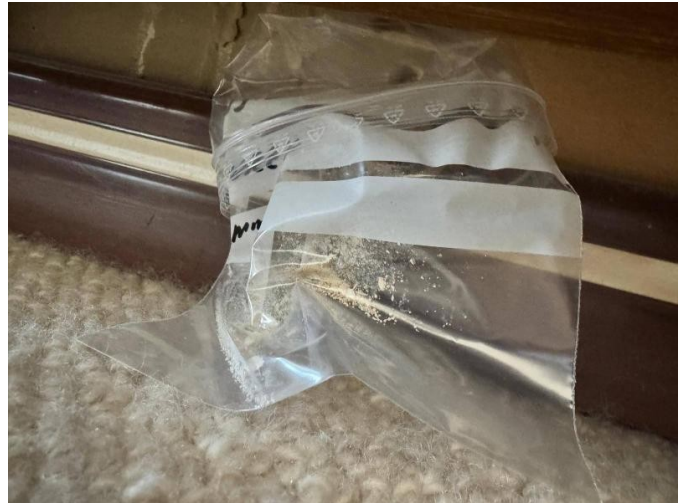
## Fiche 5: pleisterwerk muren

Geen asbest

| # | Type | Referentie | Resultaat |
|---|---|---|---|
| 5.1 | Mengmonster | mm01 | Geen asbest |

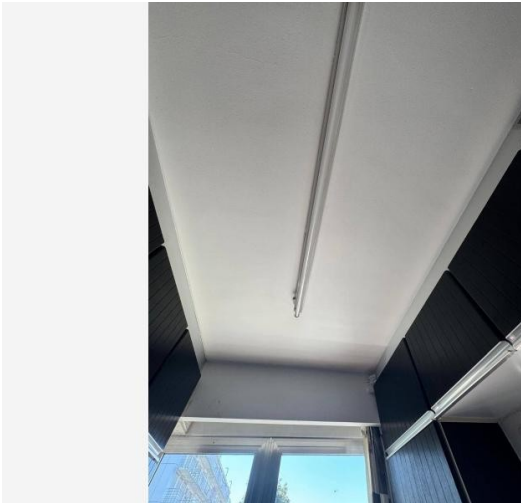
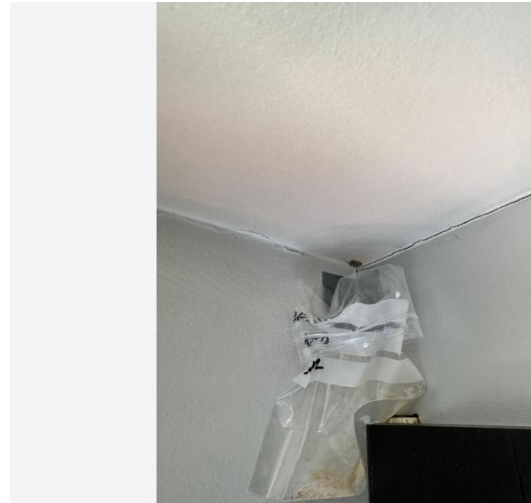
## Fiche 6: pleisterwerk plafond

Geen asbest

| # | Type | Referentie | Resultaat |
|---|---|---|---|
| 6.1 | Mengmonster | mm02 | Geen asbest |
