Asbestinventarisatetest

Stijfselrui 16/4, 2000 Antwerpen

Attestnummer : 20251114-000062.000

Uitgegeven op : 14.11.2025

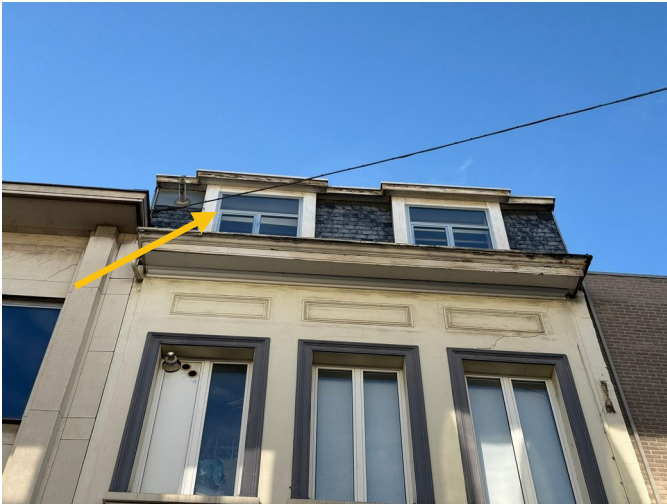
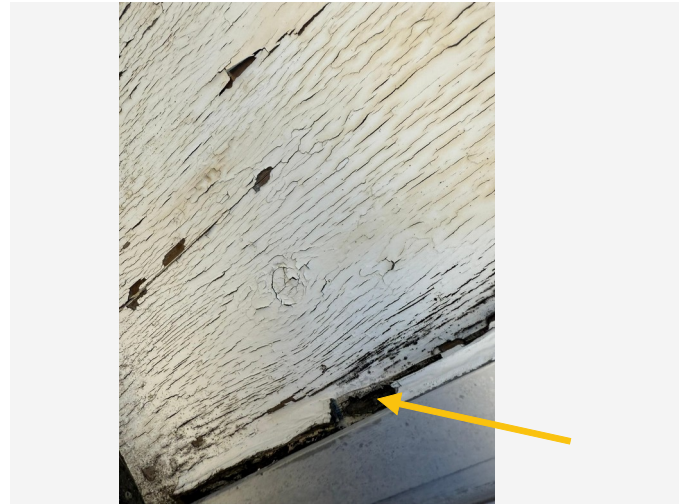
Eindbeoordeling materiaalrisico	Laag materiaalrisico en/of verlaagde kans op vezelvrijgave
---------------------------------	--

Gebondenheid	Categorie 1: hechtgebonden in oorsprong
Asbestsoort (vezeltype)	Alleen chrysotiel
Asbestconcentratie	Laag (< 50%)
Afschermingsgraad van het gehele materiaal	Geheel of deels vrij aan de buitenlucht
Toestand van het materiaal	Licht beschadigd, licht verweerd. Intact calciumsilicaatmateriaal of categorie III 'gebondenheid'

#	Type	Referentie	Resultaat
1.1	Puntmonster	251112-149-002	Chrysotiel

Beschrijving	mastiek schrijnwerk
Omgeving	Buiten
Primaire drager	Wandopening verticaal (raam, deur, ...)
Asbestmateriaal	In-situ afwerkingslagen - Pasta, stopverf, voegsel, stopsel, vulsel, mastiek, katten, ...
Bindmiddel van asbestmateriaal	Kitten, mastiek, pasta
Gebondenheid op basis van bindmiddel	Hecht
Hoeveelheid (gewicht - aantal)	<ul style="list-style-type: none">• 0,80 kg - 1 stuk
Totaal gewicht	0,80 kg
Eenvoudig bereikbaar	Ja
Bevestigingswijze	<ul style="list-style-type: none">• Verlijmd, ingegoten, versmeerd
Identificatiemethode	Een monstername door de asbestdeskundige met laboanalyse door een asbestlabo.
Destructieve handeling voor identificatie	Nee
Opmerking	De vermelde oppervlaktes en volumes betreffen een beredeneerde inschatting. Er worden geen rechten verleend aan deze oppervlaktes/volumes.

- Zorg voor een veilig beheer. Vermijd het beschadigen van het asbestmateriaal. Controleer de toestand jaarlijks op wijzigingen.

- Eenvoudige handelingen: mag via doe-het-zelf of door werknemer(s) met opleidingsattest eenvoudige handelingen
Hechtgebonden toepassing die nauwelijks beschadigd is en door de matrix van mastiek slechts een laag risico vormt. We raden aan om deze mastiek te laten hangen en wanneer de woning wordt gerenoveerd om de raampatij in zijn geheel te verwijderen.
 1. Raadpleeg de actuele wetgeving op de website van OVAM: www.asbestinfo.be
 2. Neemt u asbest weg rondom een gebouw? Sluit dan de ramen en de deuren en schakel de ventilatiesystemen uit.
 3. Veiligheidskledij: gebruik steeds de juiste PBM's: stofmasker FFP3; wegwerpoverall CAT III type 5/6; wegwerphandschoenen en afspoelbaar schoeisel. Zie

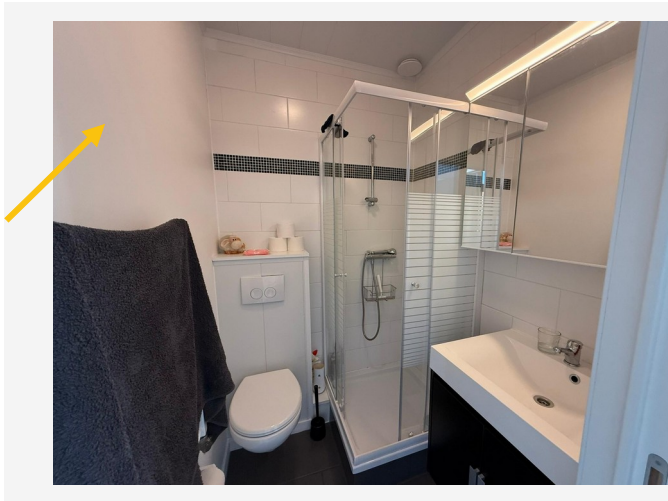
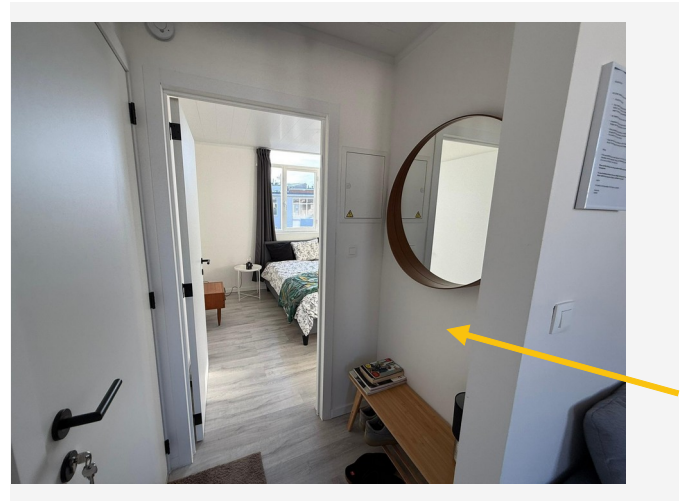
In het appartement bevinden zich enkele valse wanden. Deze zijn niet- asbestverdacht.

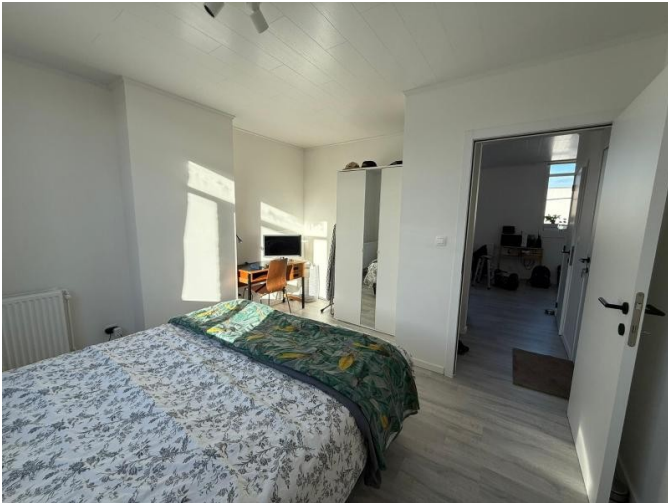
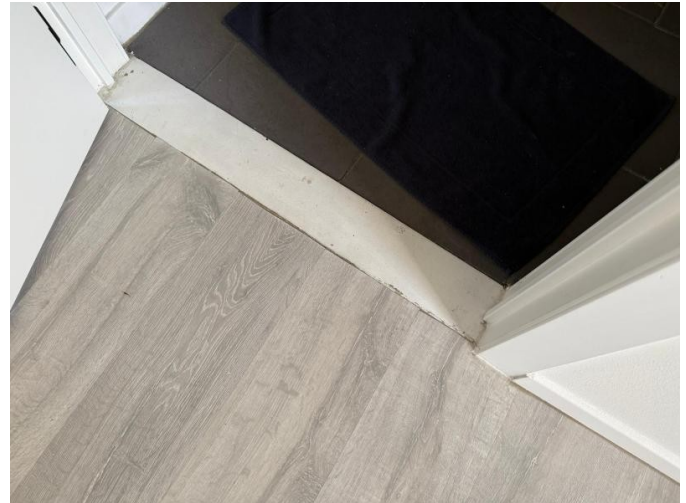
De vloerbekleding in het appartement is niet- asbestverdacht. Eventuele oudere lagen eronder kunnen we niet waarnemen. Kijk dit goed na bij eventuele renovatiewerken.

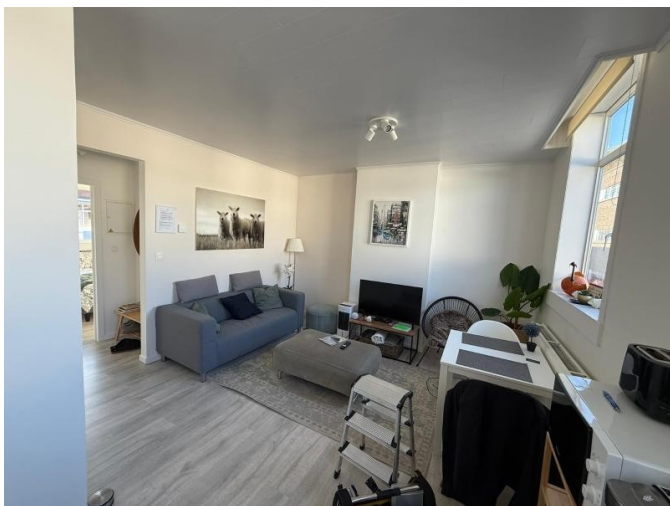
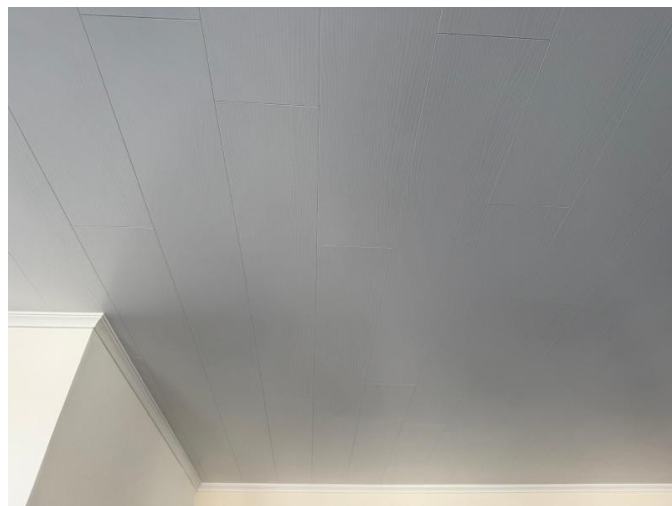
De verlaagde plafonds zijn niet- asbestverdacht. De bijhorende moulures bestaan uit hout en zijn ook niet-asbestverdacht. De vermelde oppervlaktes en volumes betreffen een bereedeneerde inschatting. Er worden geen rechten verleend aan deze oppervlaktes/volumes.

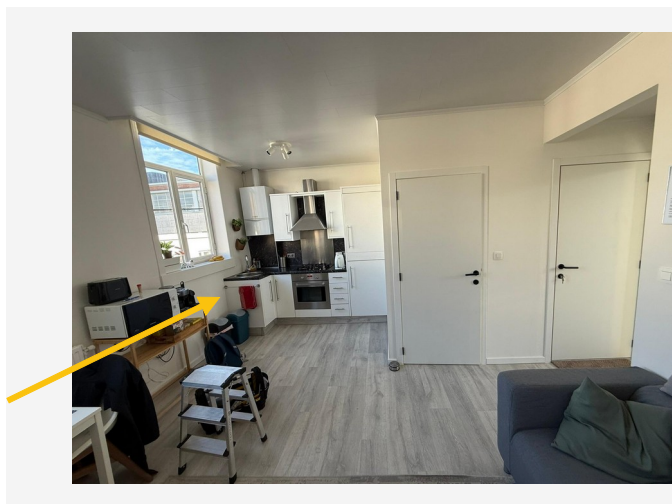
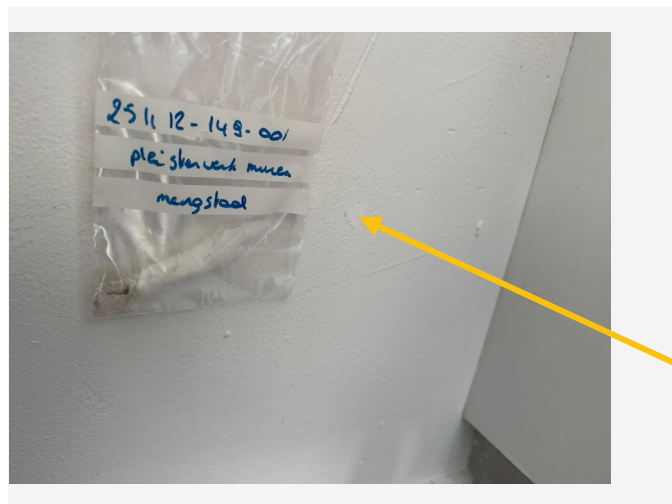
Fiche 5: pleisterwerk muren

#	Type	Referentie	Resultaat
5.1	Mengmonster	251112-149-001	Geen asbest

Beschrijving	pleisterwerk muren
Omgeving	Binnen
Primaire drager	Binnenwand
Bindmiddel van materiaal	Gips - kalk
Gebondenheid op basis van bindmiddel	Niet-hechtgebonden
Hoeveelheid (oppervlakte - dikte - aantal)	• 65,00 m ² - 1,00 cm - 1 stuk
Totaal volume	0,65 m ³
Identificatiemethode	Een monstername door de asbestdeskundige met laboanalyse door een asbestlabo.
Destructieve handeling voor identificatie	Nee
Opmerking	<p>De vermelde oppervlaktes en volumes betreffen een beredeneerde inschatting. Er worden geen rechten verleend aan deze oppervlaktes/volumes.</p> <ul style="list-style-type: none">- individuele ruimte: bemonsterd in slaapkamer;- natte ruimte: bemonsterd in keuken;- traphal: niet aanwezig in appartement;- stookruimte: geen aparte stookruimte, ketel hangt in de keuken die werd bemonsterd.

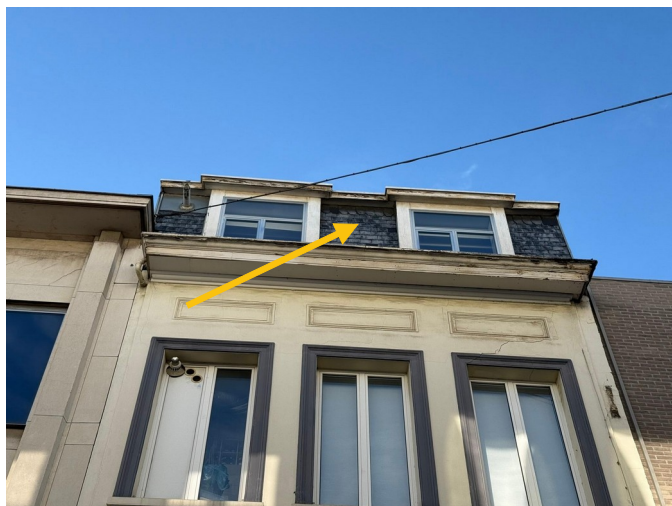
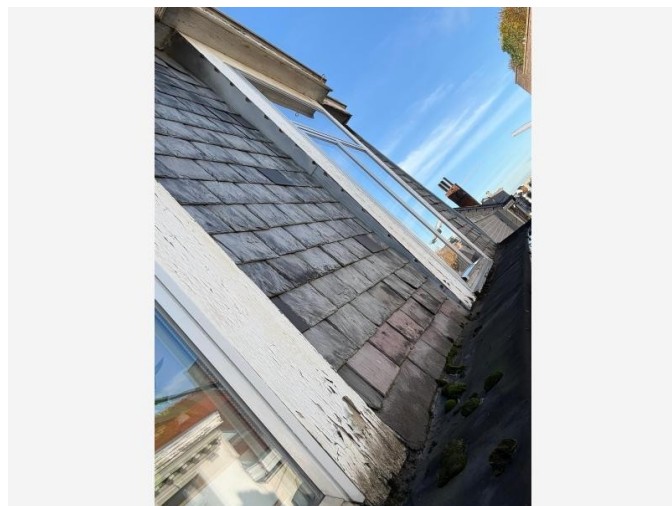
Fiche 6: dakleien

#	Type	Referentie	Resultaat
6.1	Puntmonster	251112-149-003	Geen asbest

Beschrijving	dakleien
Omgeving	Buiten
Primaire drager	Wand buitenschil
Bindmiddel van materiaal	Cement
Gebondenheid op basis van bindmiddel	Hecht
Hoeveelheid (oppervlakte - aantal)	• 9,00 m ² - 1 stuk
Totale oppervlakte	9,00 m ²
Identificatiemethode	Een monstername door de asbestdeskundige met laboanalyse door een asbestlabo.
Destructieve handeling voor identificatie	Nee
Opmerking	De vermelde oppervlaktes en volumes betreffen een beredeneerde inschatting. Er worden geen rechten verleend aan deze oppervlaktes/volumes.

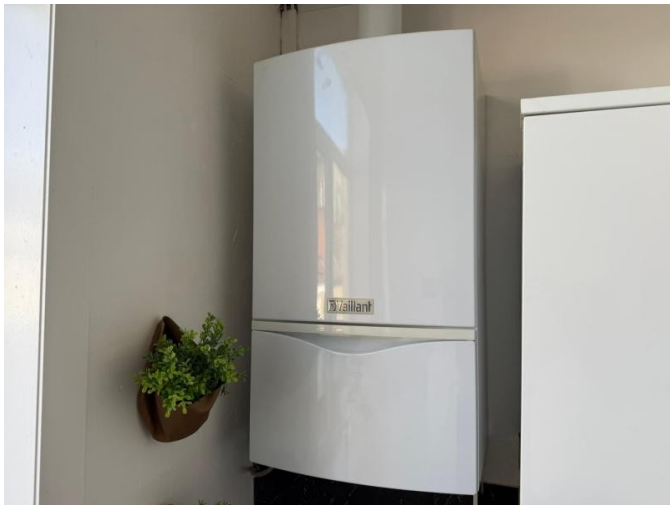
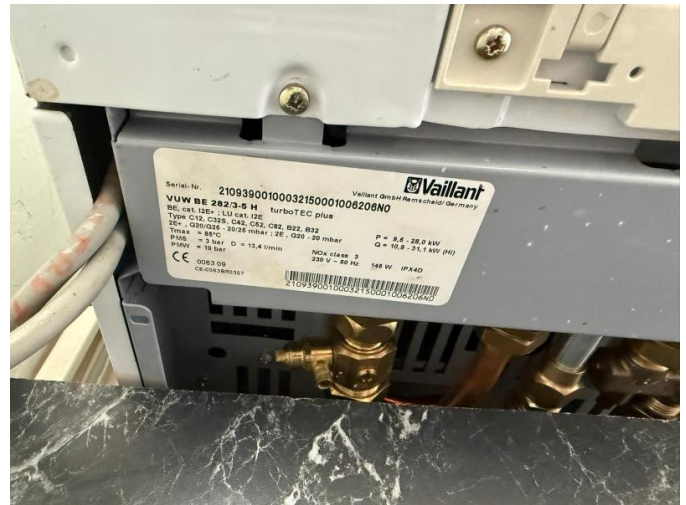
Beschrijving	Notitie	Terug te vinden op plannen
Fiche 7: CV-ketel	De CV-ketel op gas van het merk Vaillant bevat geen asbestverdachte elementen.	Plan 1.1: verdieping +3
